## RELATÓRIO TÉCNICO FOTOGRÁFICO

| RELATÓRIO TÉCNICO FOTOGRÁFICO | | Contrato: | 2024.7421.2056 |
| Nome: | CARMOPOLIS DE MINAS | | |

- **Descrição do serviço:** Informamos a realização de visita técnica à agência para levantamento preventivo. A atividade contou com o acompanhamento integral do gerente **Luciano Vilela de Faria** – Matrícula **6334696-6**. Durante a vistoria, foram identificadas necessidades de intervenção nos seguintes itens.

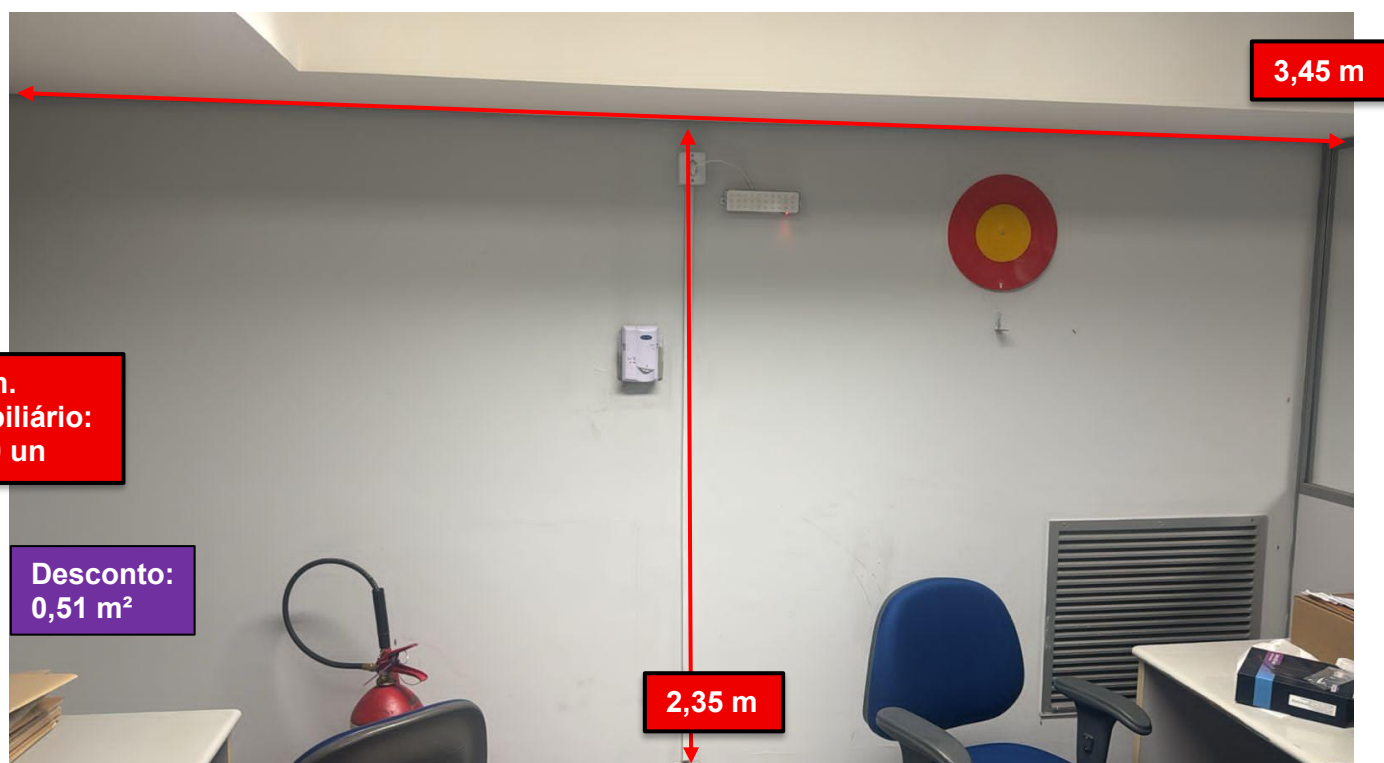
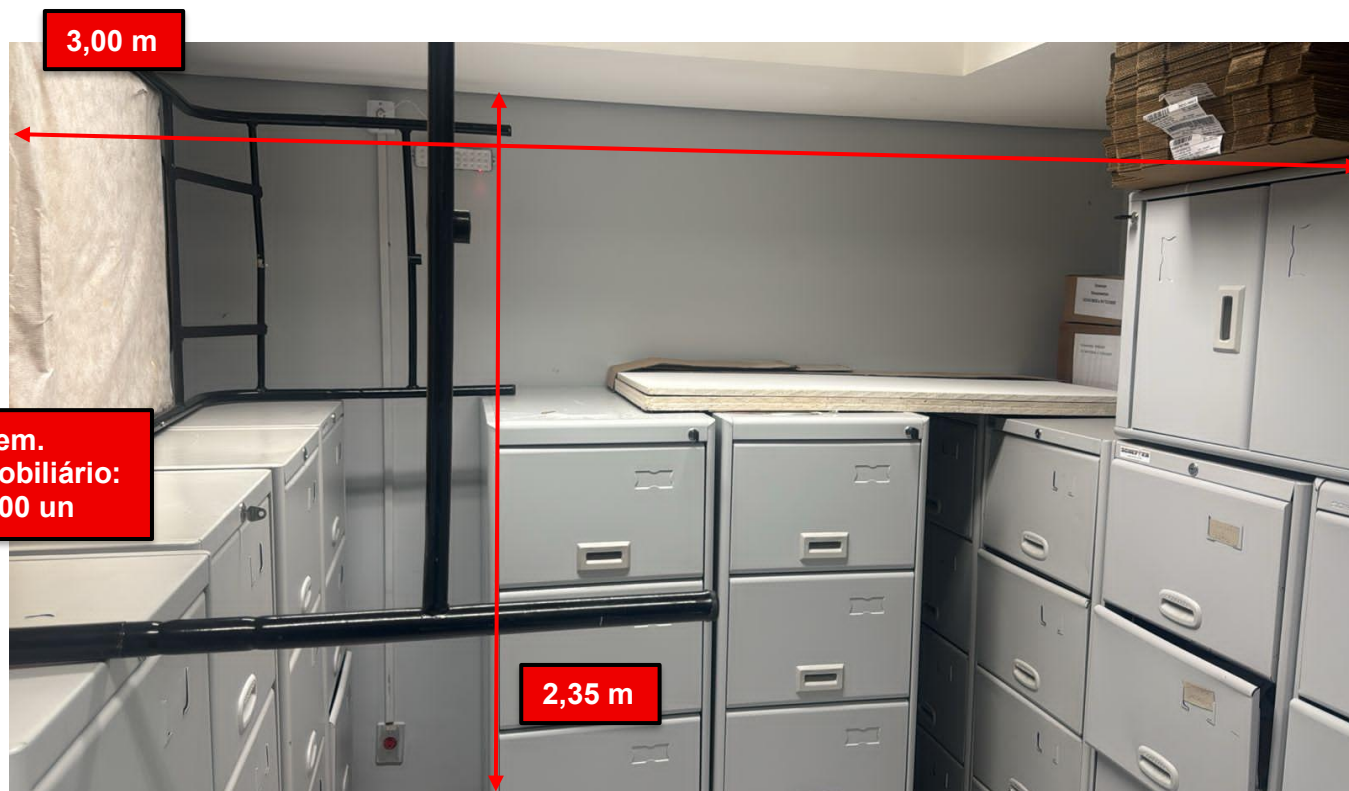
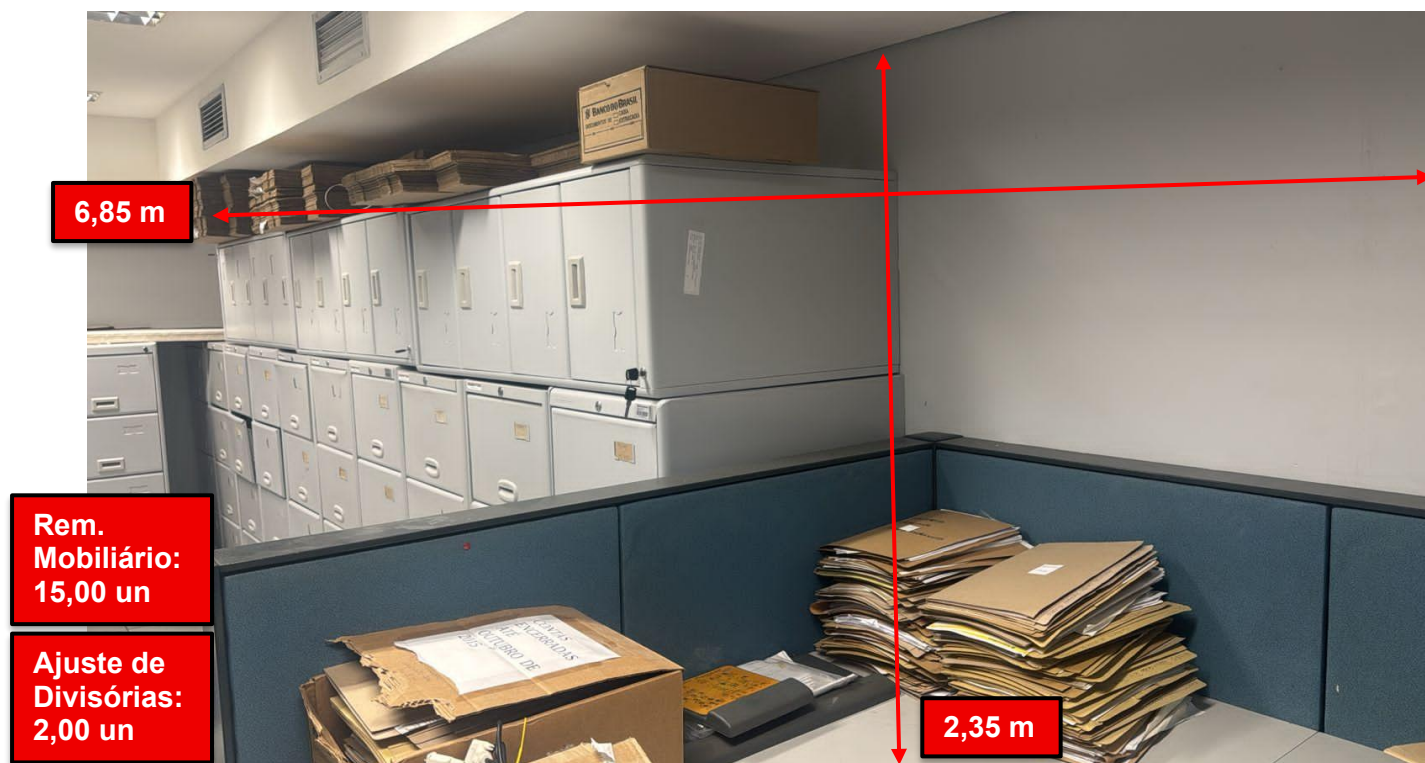
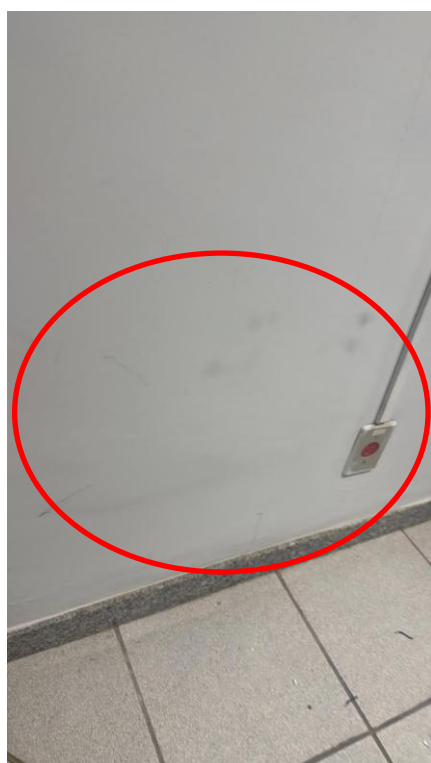
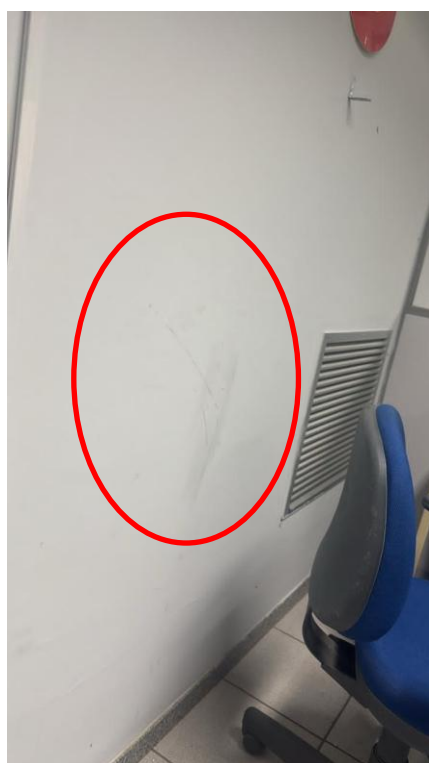
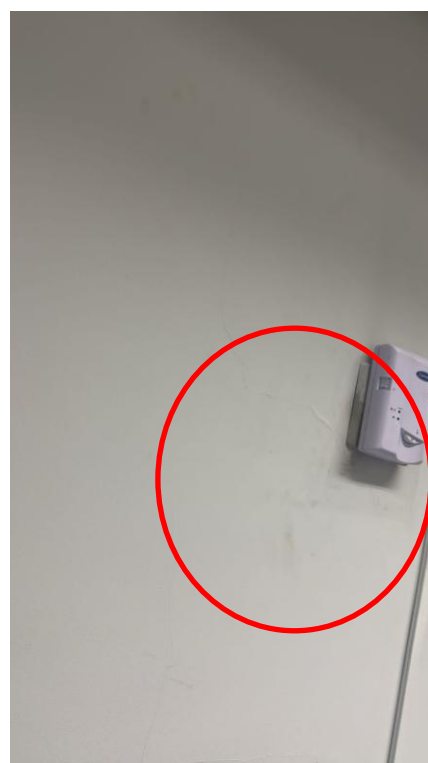
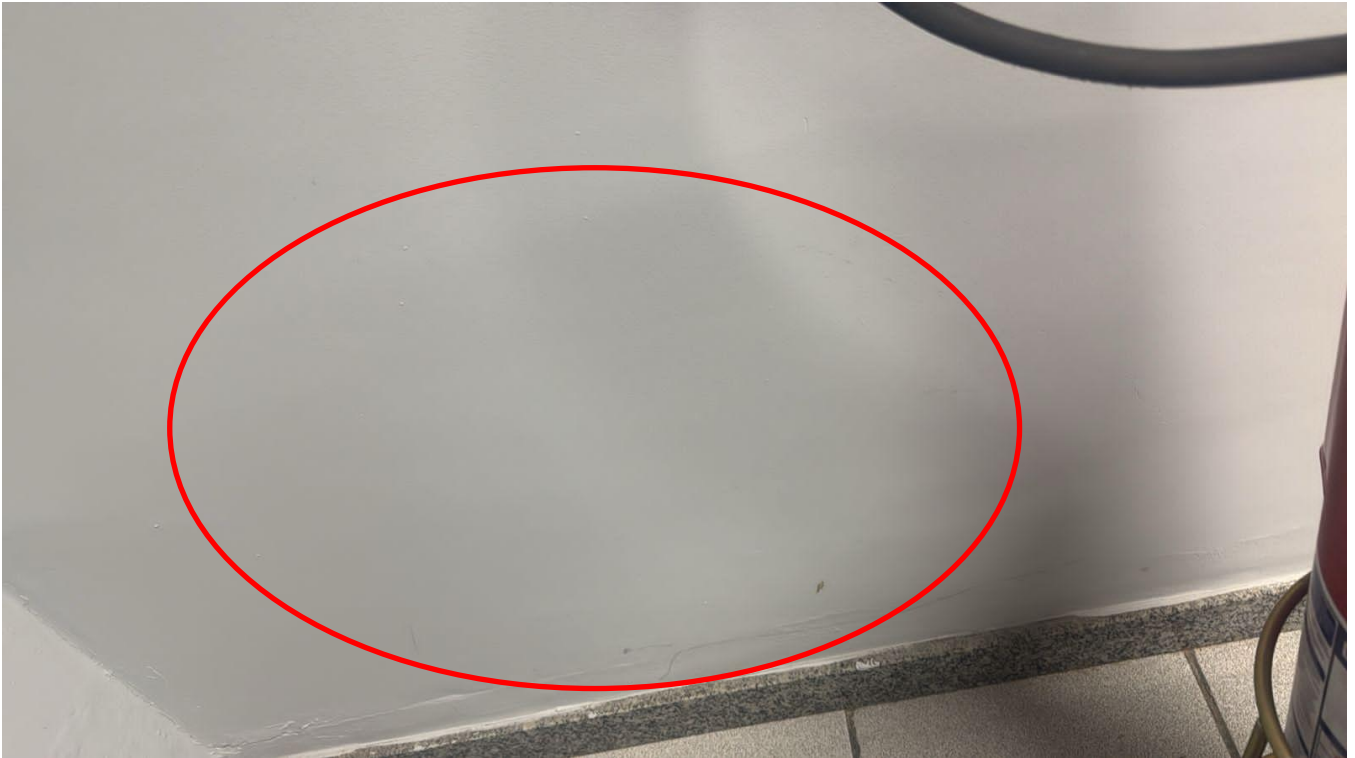
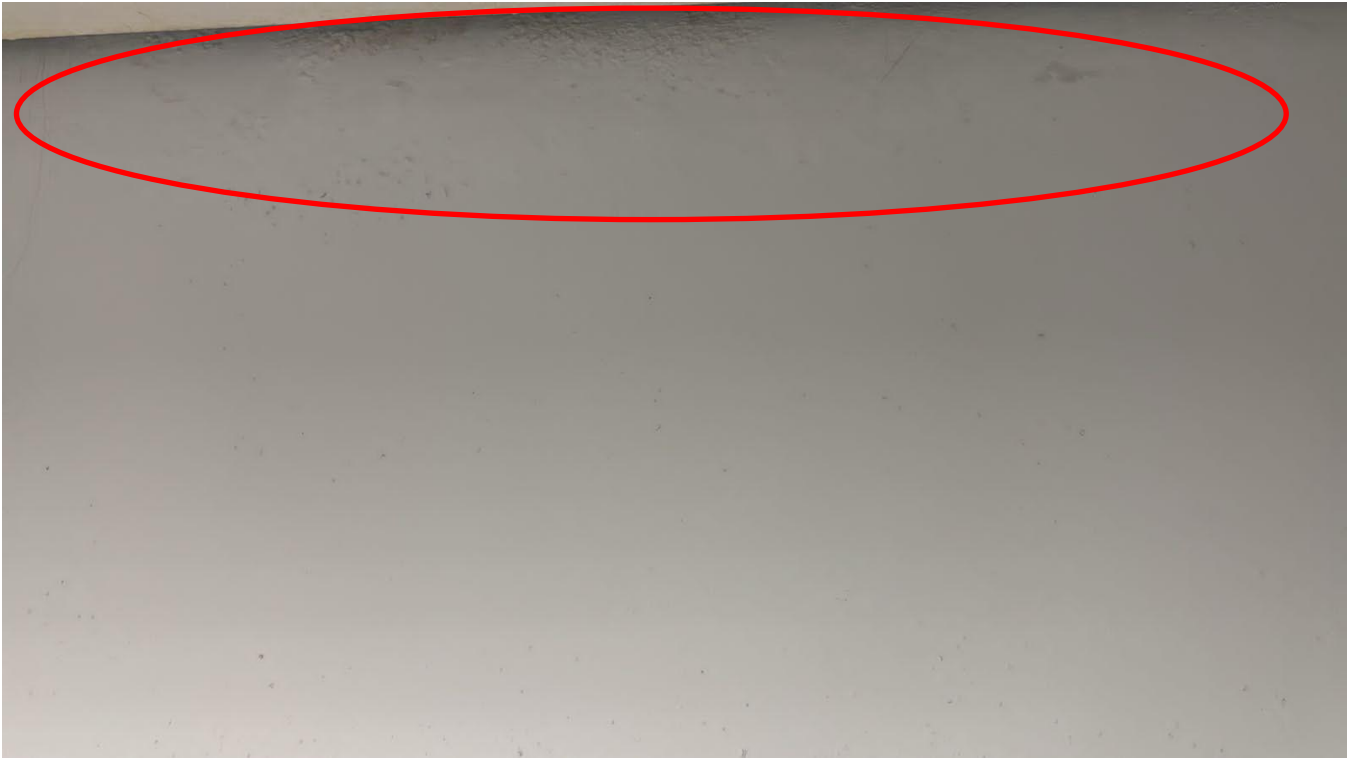
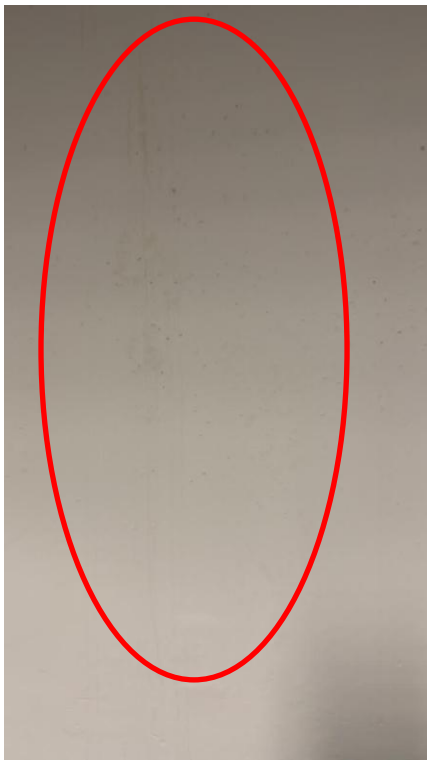
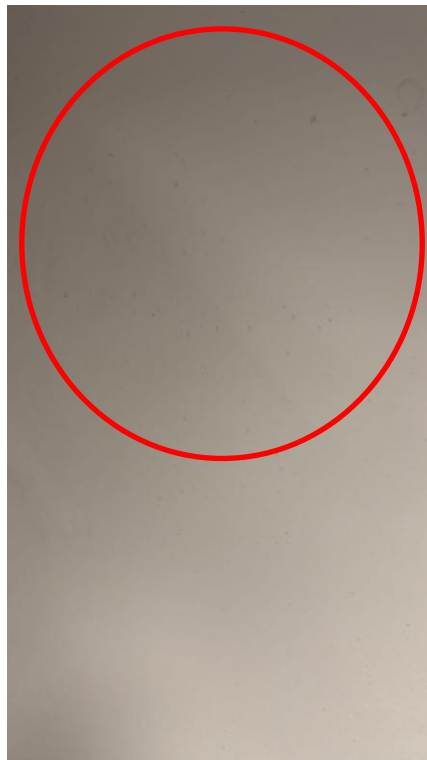
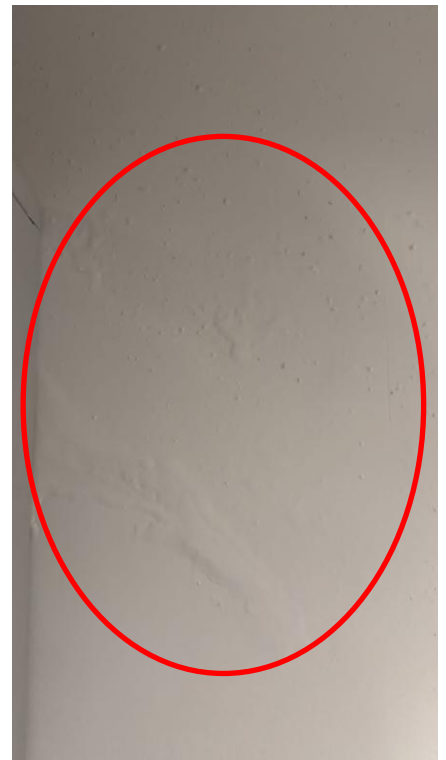
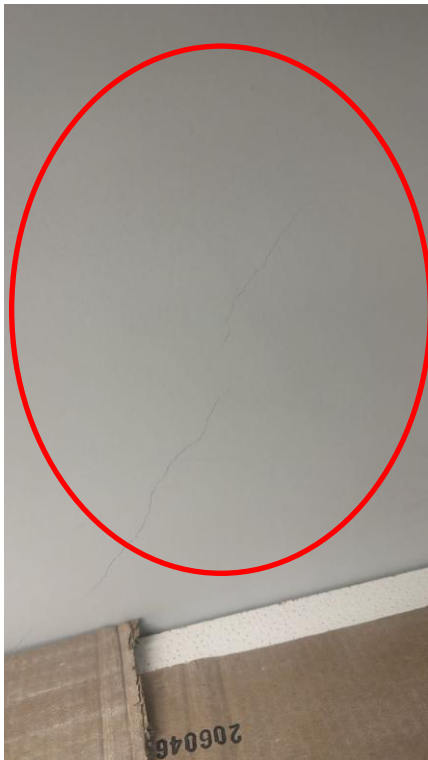
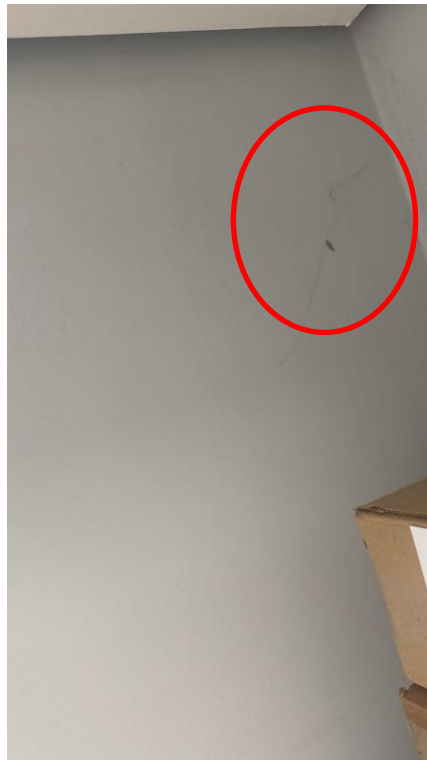
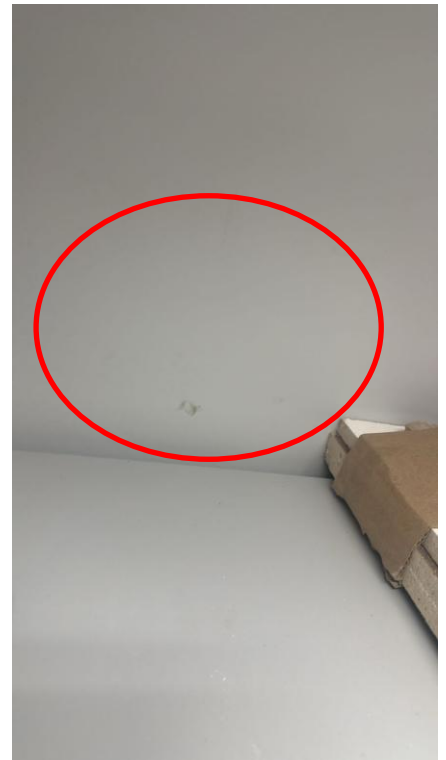
4.1 - Pintura acrílica:

- Prezados, paredes do arquivo 2 **(30,75 m²)** estão sujas, manchadas e desgastadas. Necessária repintura com tinta acrílica premium acetinada, incluindo deslocamento temporário de **21,00 unidades de mobiliário** e ajuste de **2,00 unidades de divisórias/carenagens** para acesso à superfície. (itens 17.11, 13.12 e 29.22 do contrato)

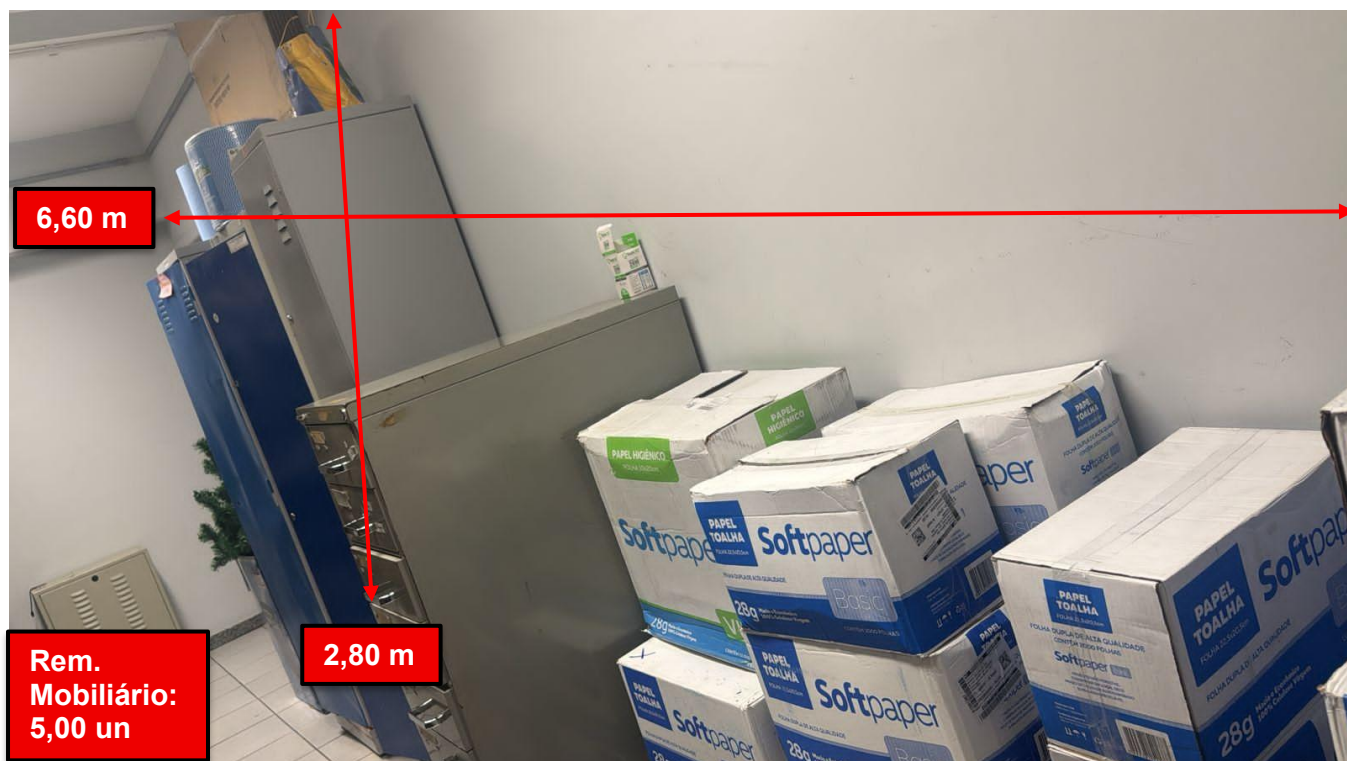
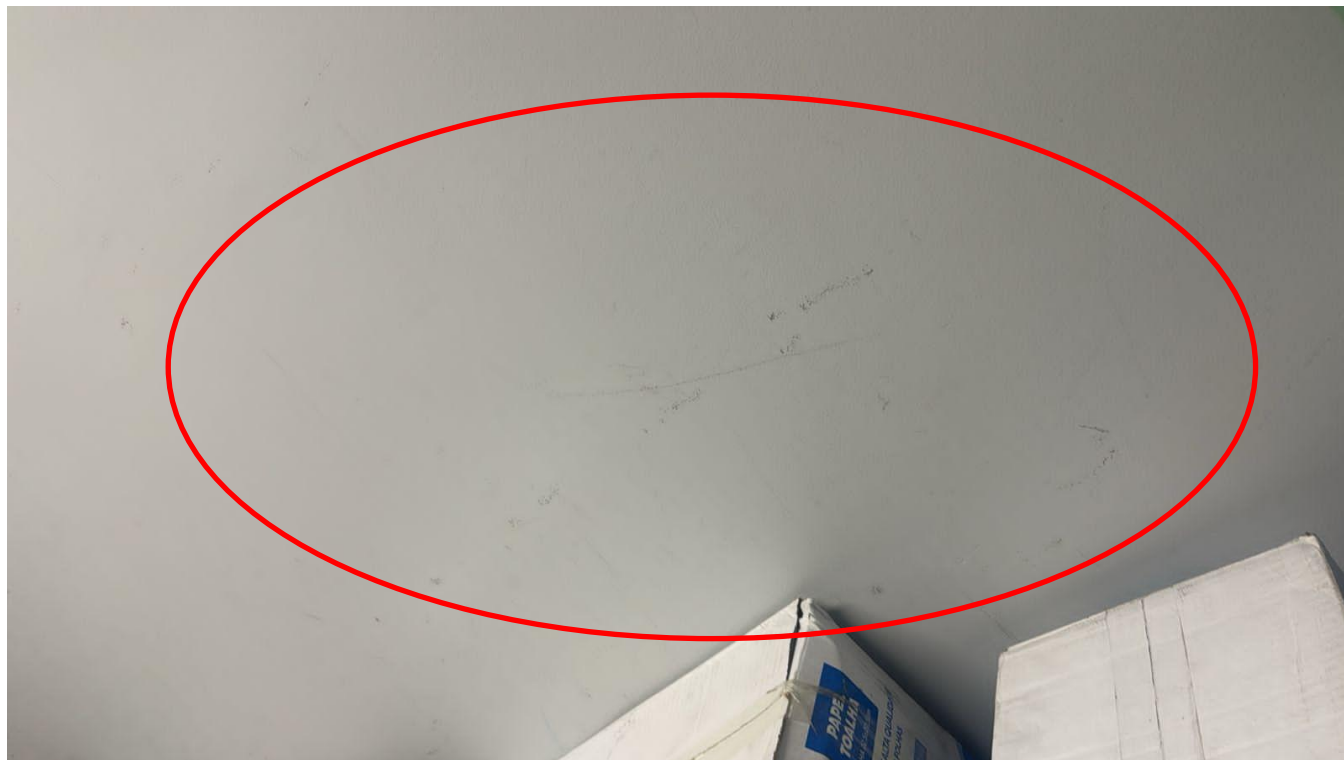
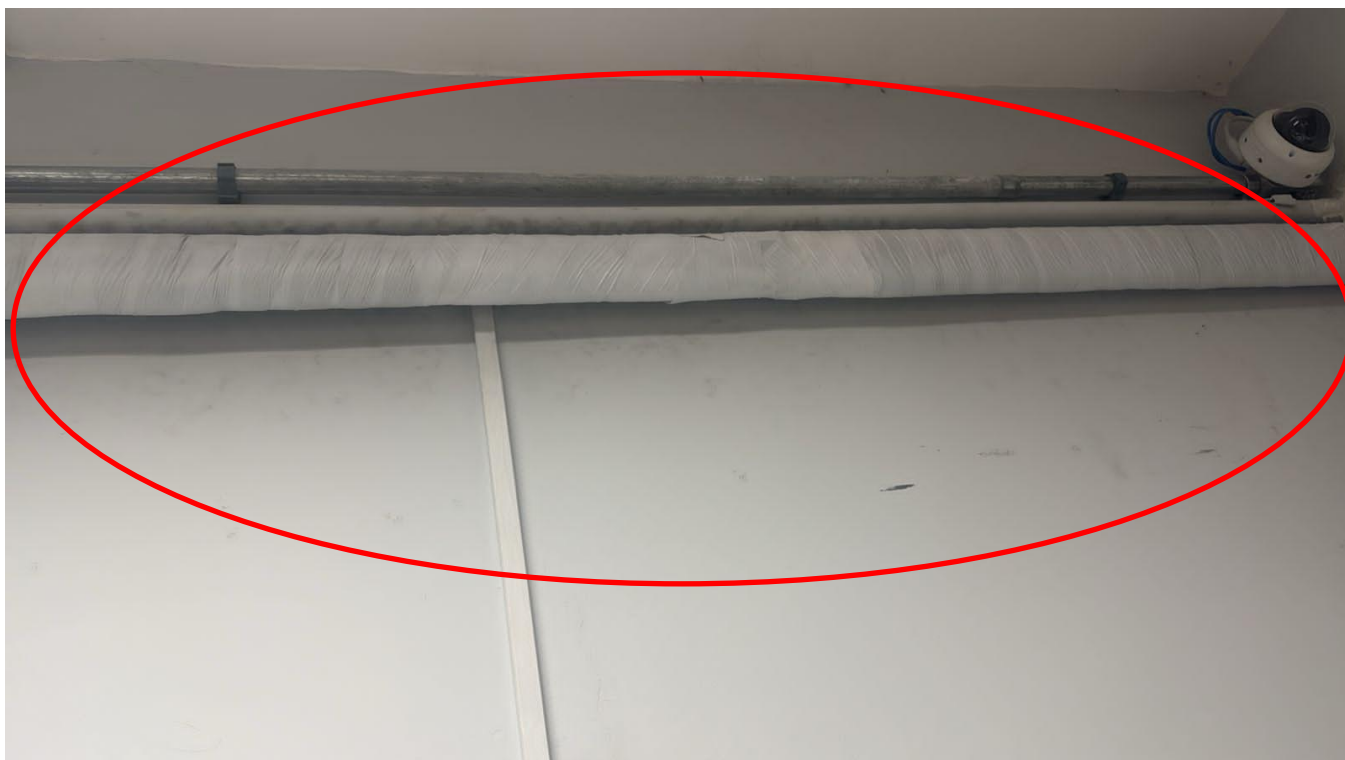
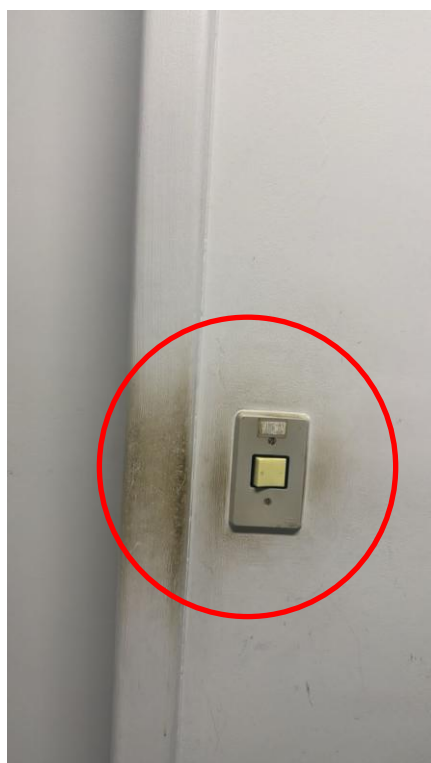
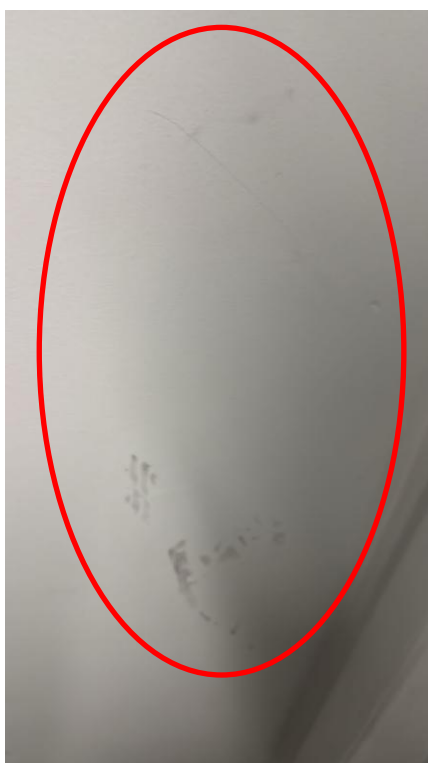
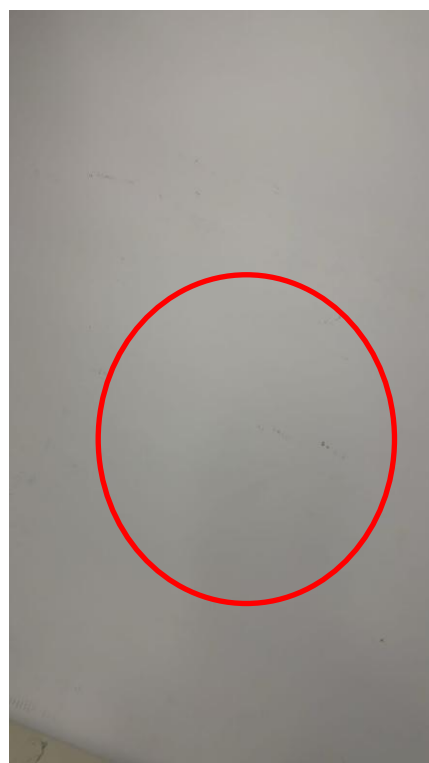
6.1 - Pintura acrílica:

- Prezados, parede do depósito 2 (**18,48 m²**) está suja, manchada e desgastada. Necessária repintura com tinta acrílica premium acetinada, incluindo deslocamento temporário de **5,00 unidades de mobiliário** para acesso à superfície. (itens 17.11 e 13.12 do contrato)

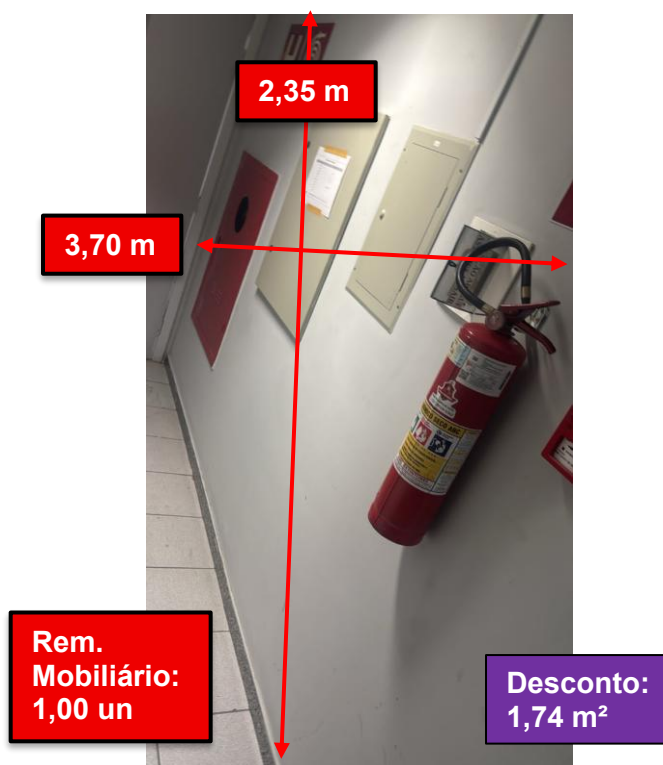
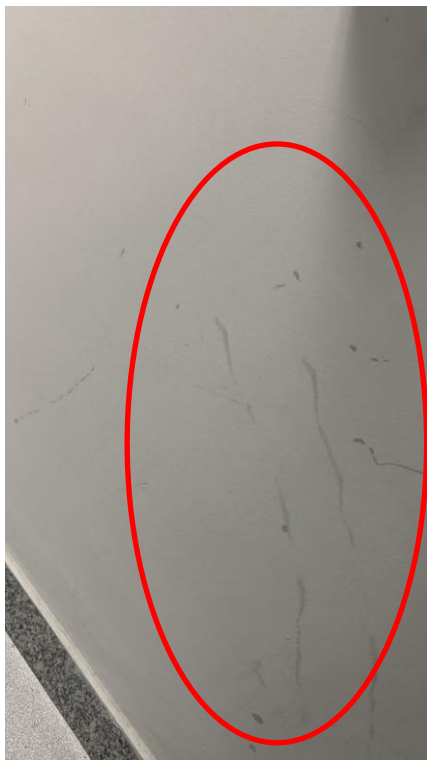
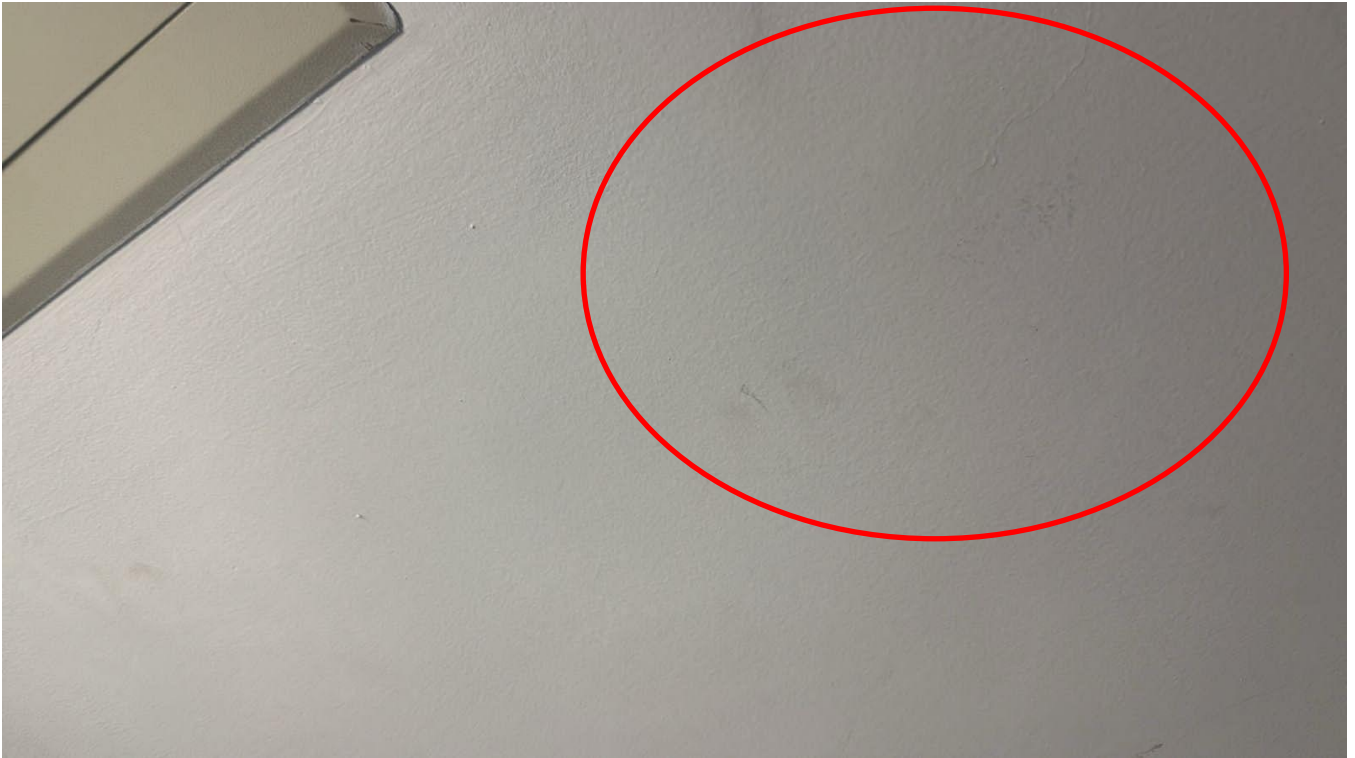
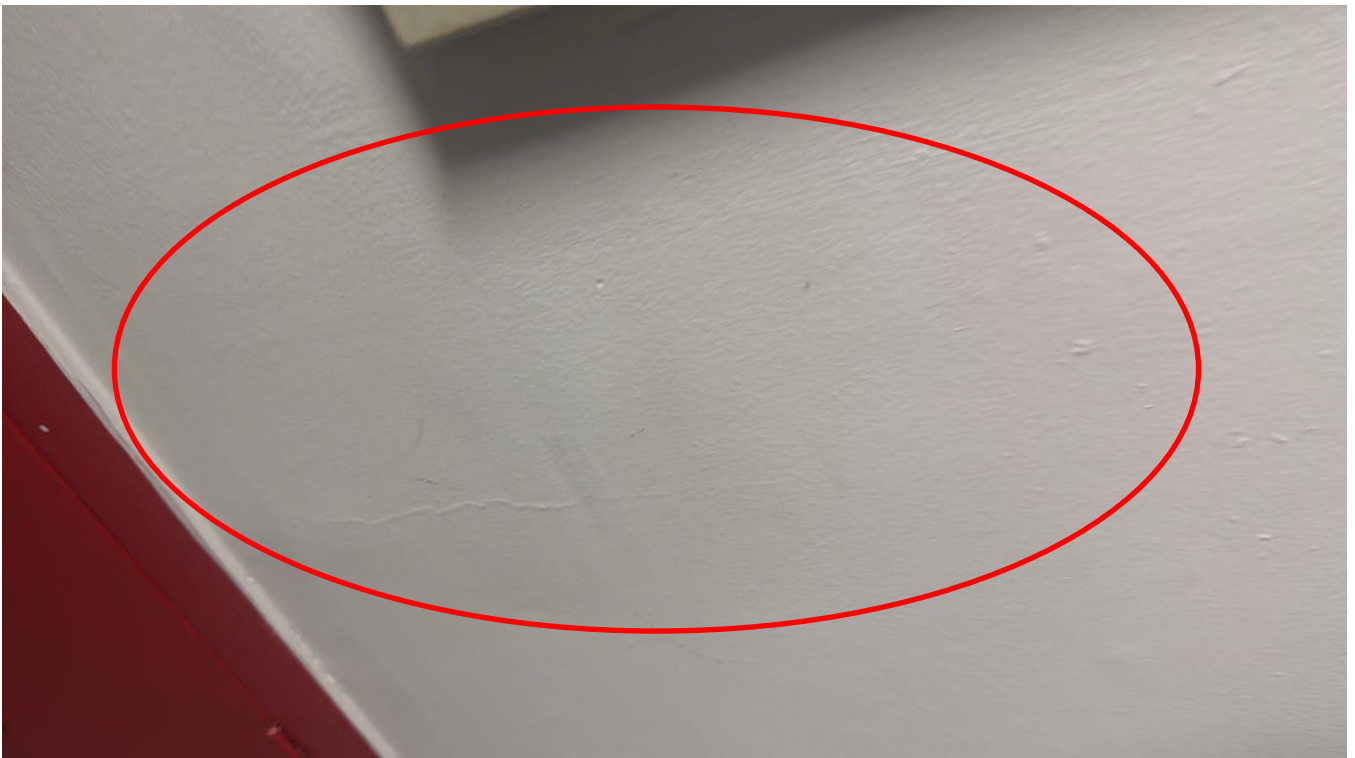
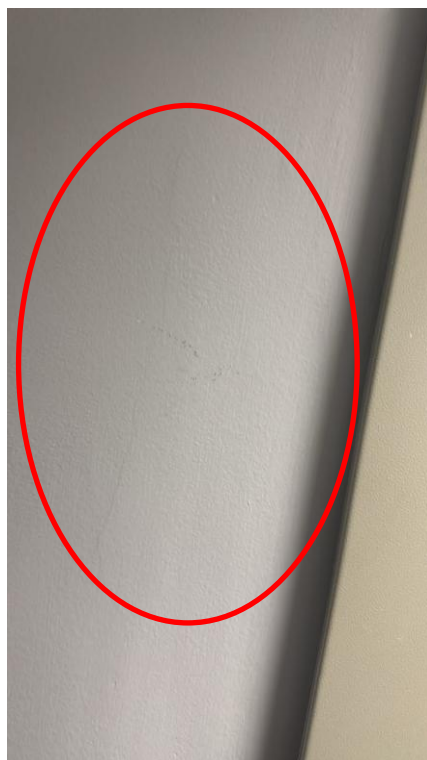
7.1 - Pintura acrílica:

- Prezados, parede do corredor do subsolo (**6,96 m<sup>2</sup>**) está suja, manchada e desgastada. Necessária repintura com tinta acrílica premium acetinada, incluindo deslocamento temporário de **1,00 unidade de mobiliário** para acesso à superfície. (itens 17.11 e 13.12 do contrato)
