## RELATÓRIO TÉCNICO FOTOGRÁFICO

| RELATÓRIO TÉCNICO FOTOGRÁFICO | | Contrato: | 2024.7421.2056 |
| Nome: | CARMOPOLIS DE MINAS | | |

- **Descrição do serviço:** Informamos a realização de visita técnica à agência para levantamento preventivo. A atividade contou com o acompanhamento integral do gerente **Luciano Vilela de Faria** – Matrícula **6334696-6**. Durante a vistoria, foram identificadas necessidades de intervenção nos seguintes itens.

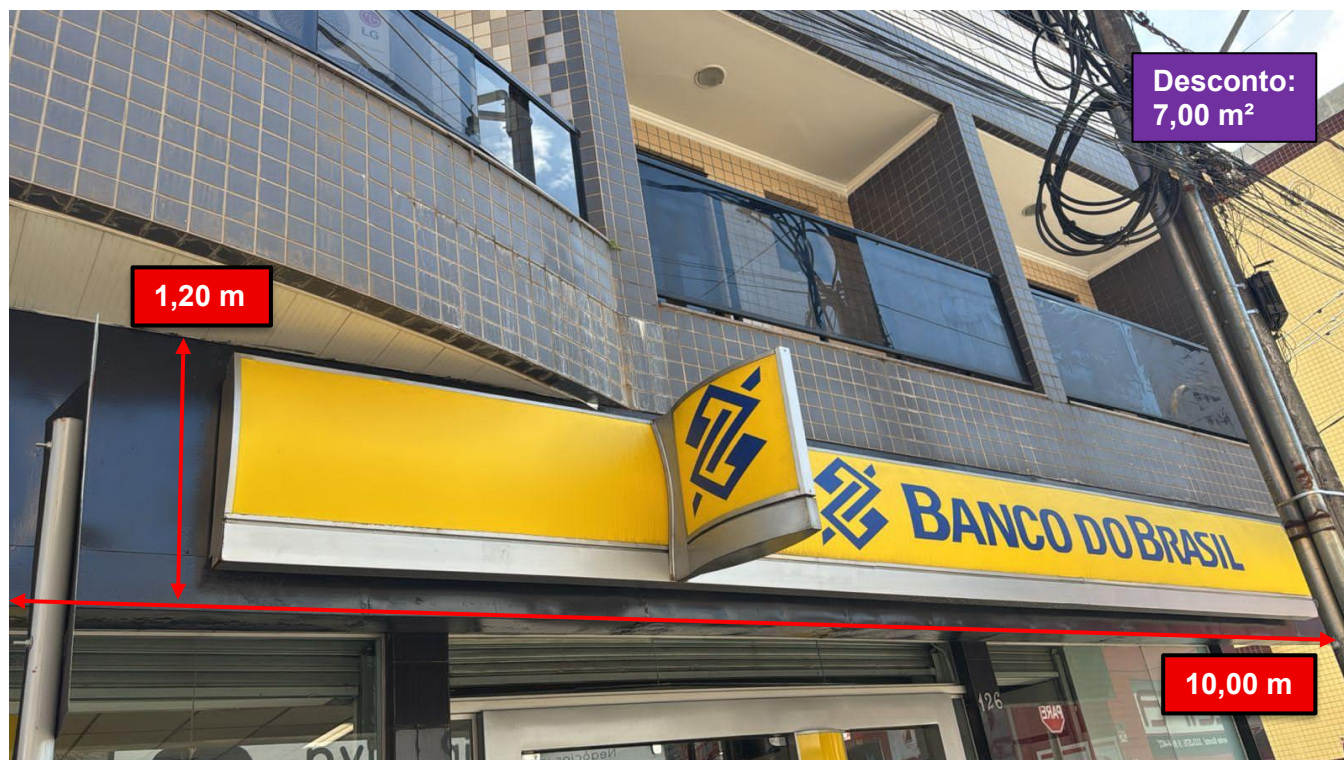
- Prezados, estrutura metálica da entrada **(32,48 m²)** apresenta desgaste e marcas de sujeira. Necessária repintura com tinta automotiva, incluindo **6,00 m/mês de andaime torre metálico** para acesso às áreas elevadas. (itens 17.9 e 2.21 do contrato)

| Pintura Automotiva (17.9) | | | | |
|---|---|---|---|---|
| Foto 2 | 10,00 | 1,20 | 7,00 | 12,00 |

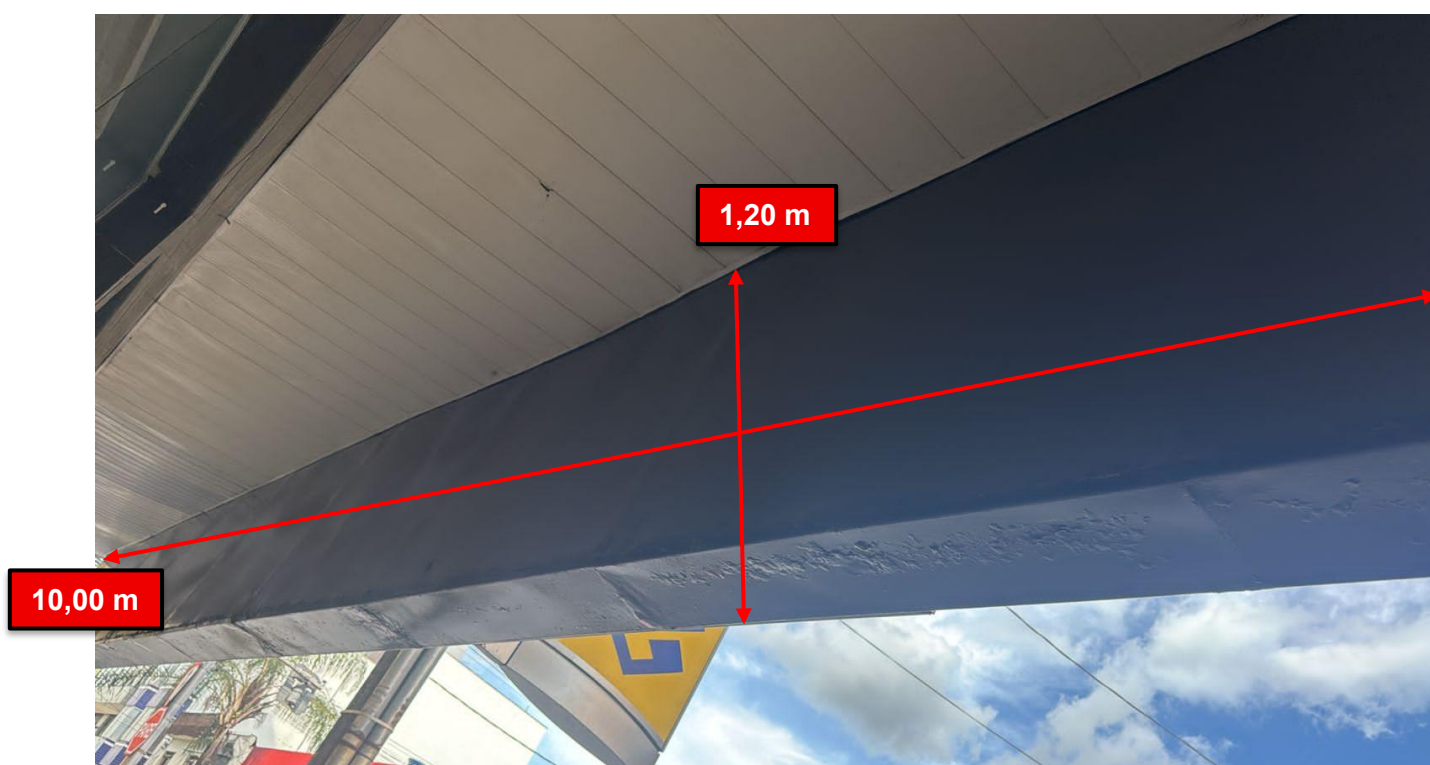
| Pintura Automotiva (17.9) | | | | |
|---|---|---|---|---|
| Foto 3 | 10,00 | 1,20 | 0,00 | 12,00 |

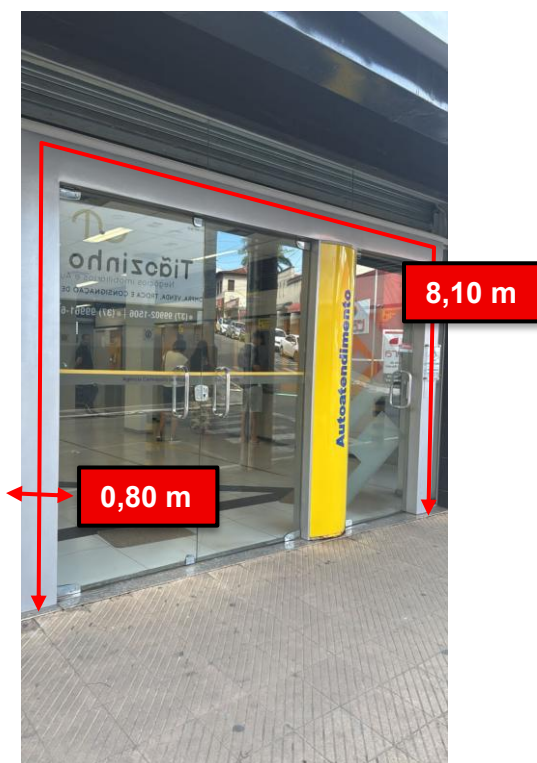
| Pintura Automotiva (17.9) | | | | |
|---|---|---|---|---|
| Foto 4 | 8,10 | 0,80 | 0,00 | 6,48 |

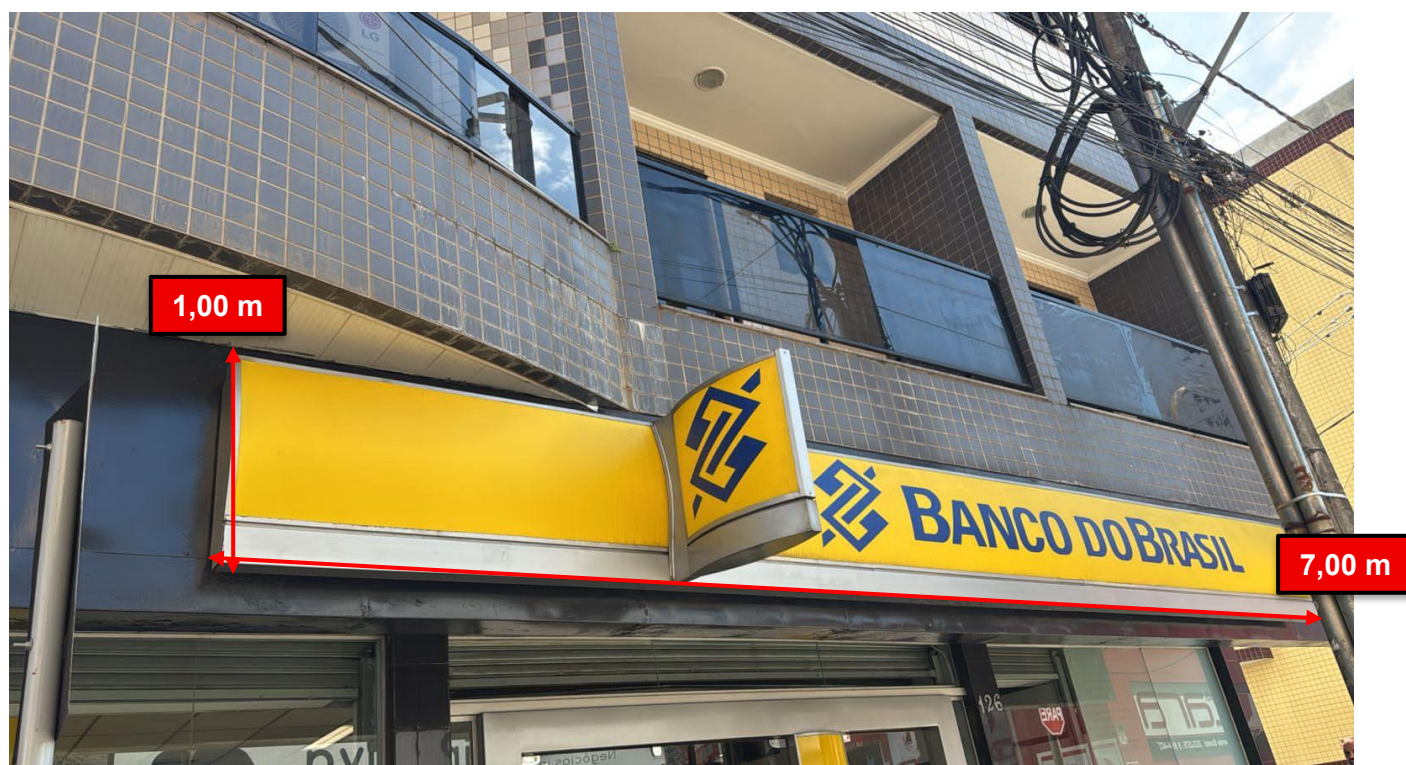
| Pintura Automotiva (17.9) | | | | |
|---|---|---|---|---|
| Foto 5 | 7,00 | 1,00 | 0,00 | 7,00 |

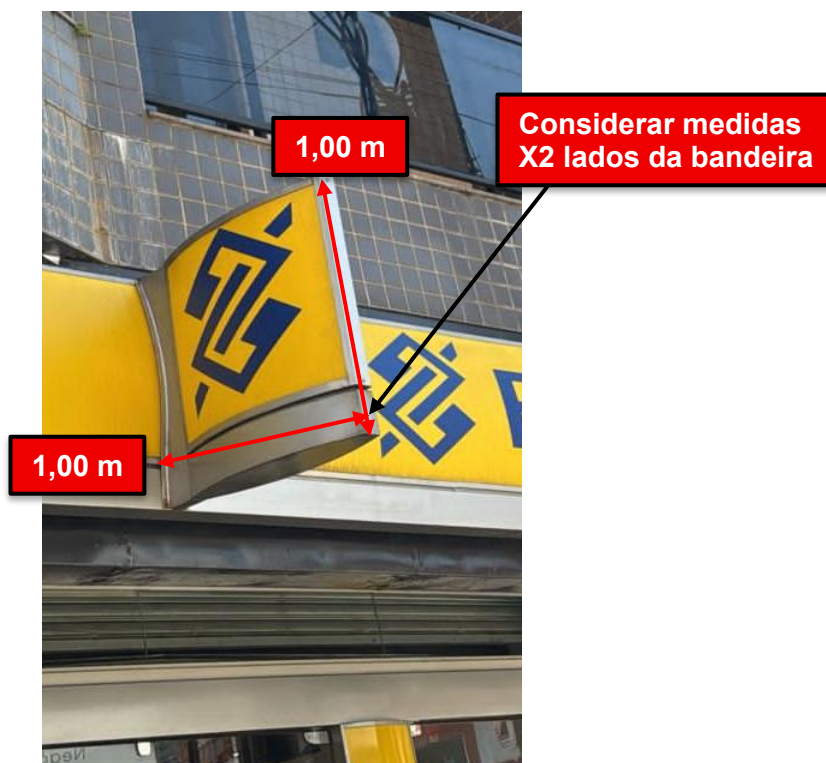
| Pintura Automotiva (17.9) | | | | |
|---|---|---|---|---|
| Foto 6 | 1,00 | 1,00 | 0,00 | 2,00 |

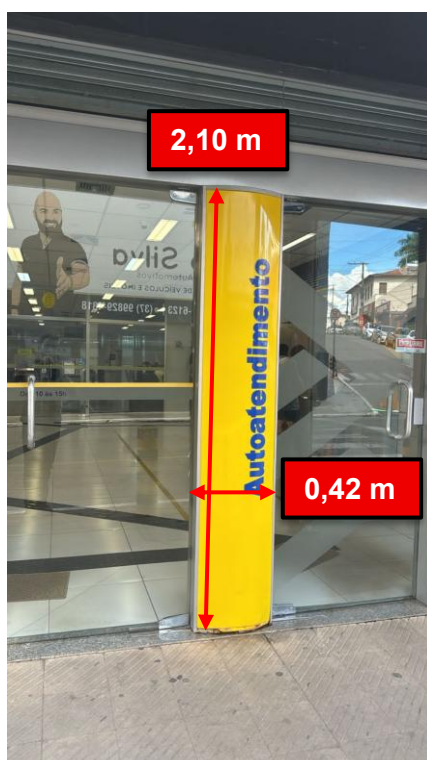
- Prezados, letreiro/prisma apresenta desbotamento, sujeira e desgaste acentuado. Necessária remoção da película antiga, substituição por nova e recuperação metálica da base (**0,10 m²**). (itens 29.14, 2.19 e 14.7 do contrato)

| REFERÊNCIA | LARGURA (m) | ALTURA (m) | DESCONTO | TOTAL (m²) |
|---|---|---|---|---|
| Foto 17 | 0,42 | 2,10 | 0,00 | 0,88 |

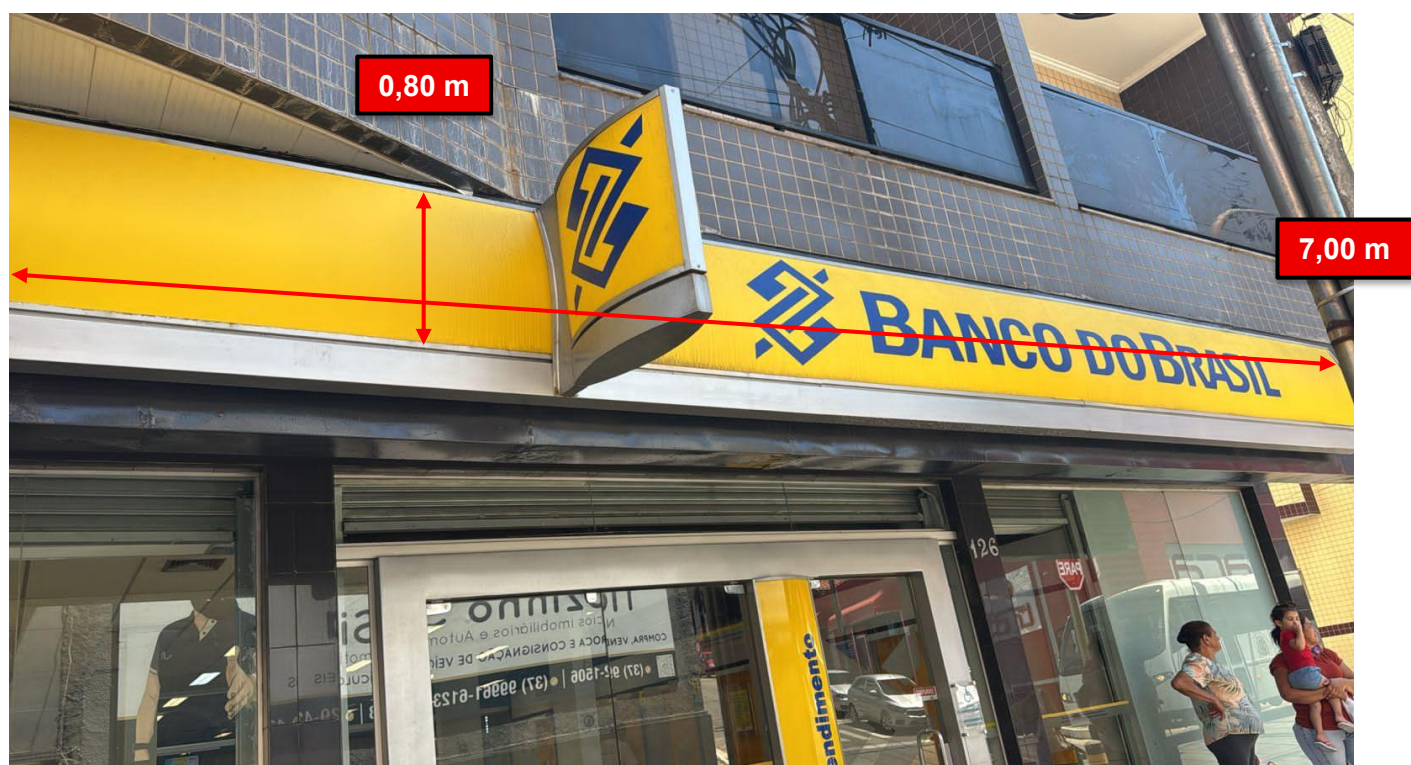
| REFERÊNCIA | LARGURA (m) | ALTURA (m) | DESCONTO | TOTAL (m²) |
|---|---|---|---|---|
| Foto 18 | 7,00 | 0,80 | 0,00 | 5,60 |

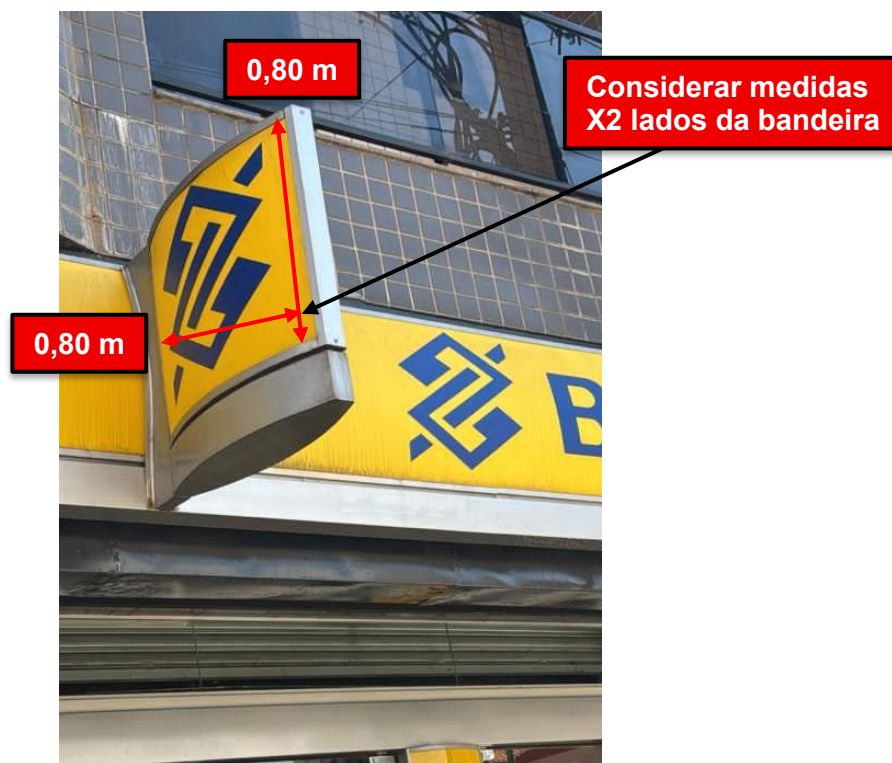
| REFERÊNCIA | LARGURA (m) | ALTURA (m) | DESCONTO | TOTAL (m²) |
|---|---|---|---|---|
| Foto 19 | 0,80 | 0,80 | 0,00 | 1,28 |

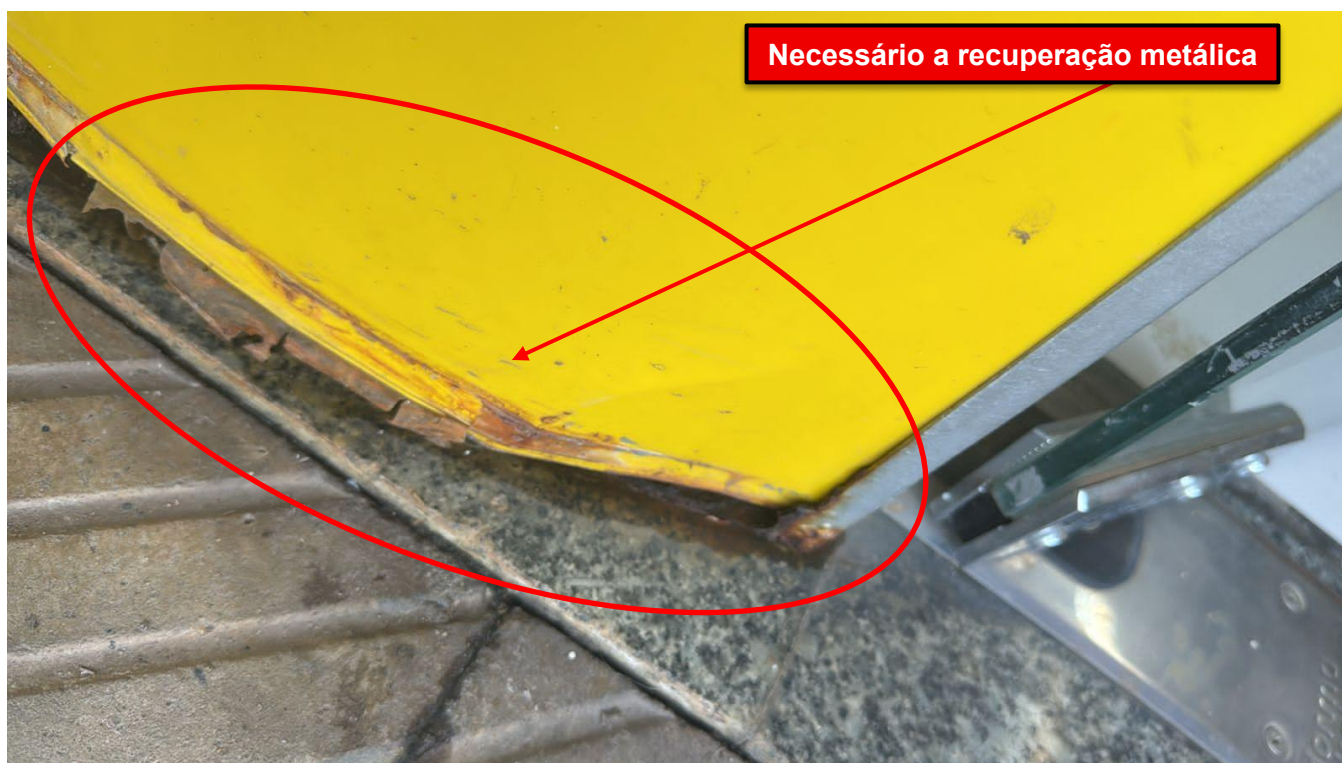
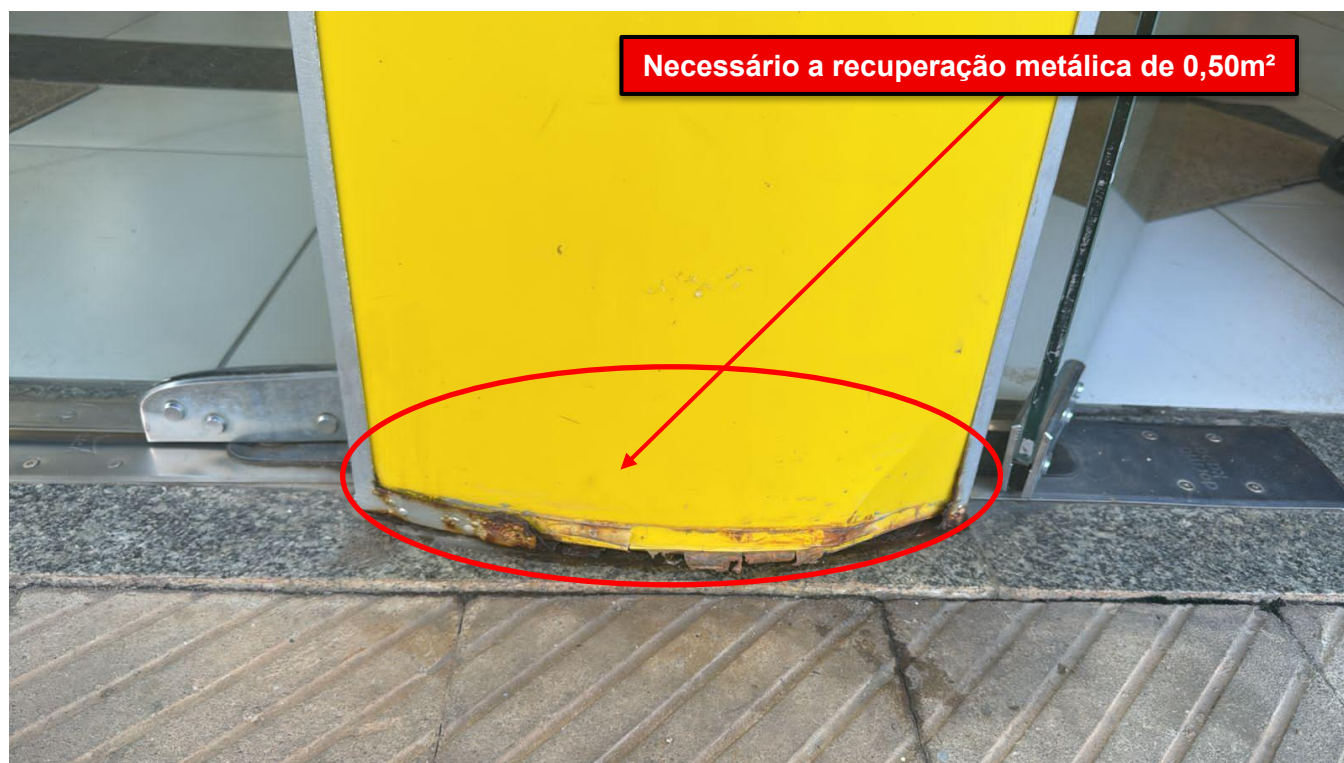
| REFERÊNCIA | LARGURA (m) | ALTURA (m) | DESCONTO | TOTAL (m²) |
|---|---|---|---|---|
| Foto 23 e 27 | 0,50 | 0,20 | 0,00 | 0,10 |
