## RELATÓRIO TÉCNICO FOTOGRÁFICO

| RELATÓRIO TÉCNICO FOTOGRÁFICO | | Contrato: | 2024.7421.2056 |
| | | Nr. Ordem de Serviço: | 250195430 |
| Nome: | CARMOPOLIS DE MINAS | | |

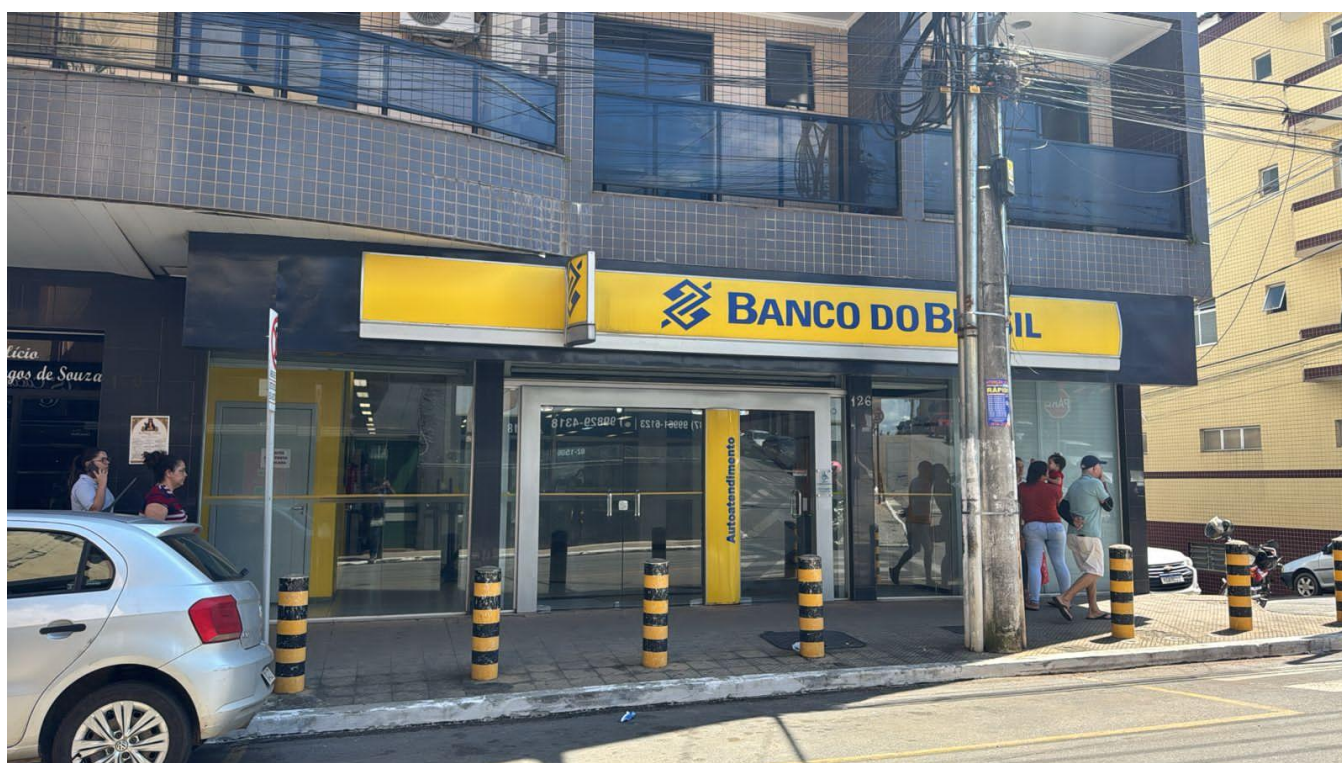
Foto 1

- **Descrição do serviço:** Informamos a realização de visita técnica à agência para levantamento preventivo. A atividade contou com o acompanhamento integral do gerente **Luciano Vilela de Faria** – Matrícula **6334696-6**. Durante a vistoria, foram identificadas necessidades de intervenção nos seguintes itens.

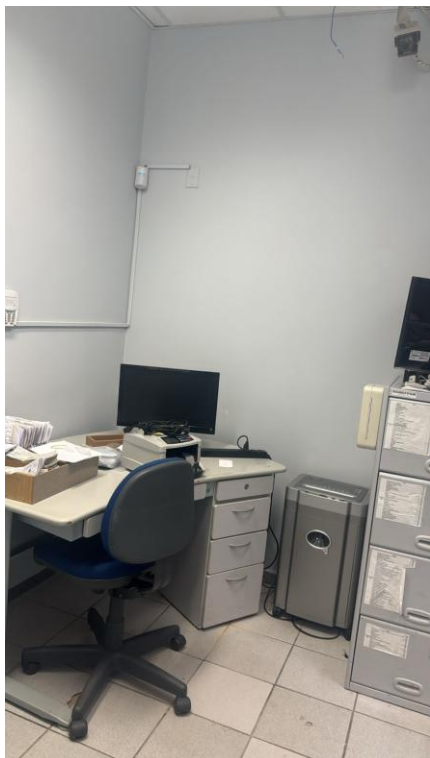
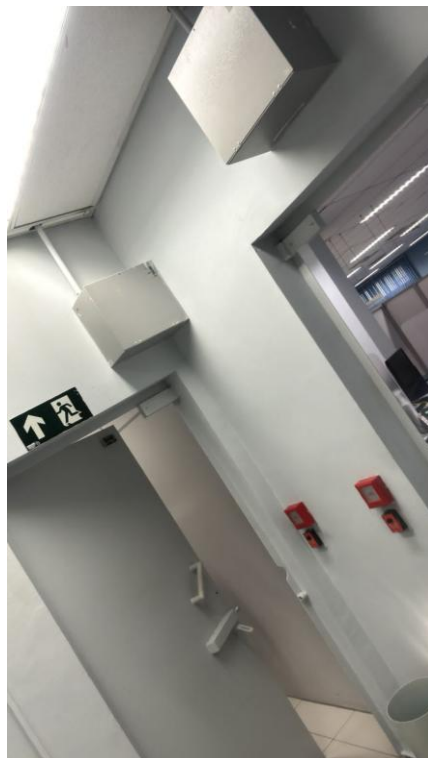
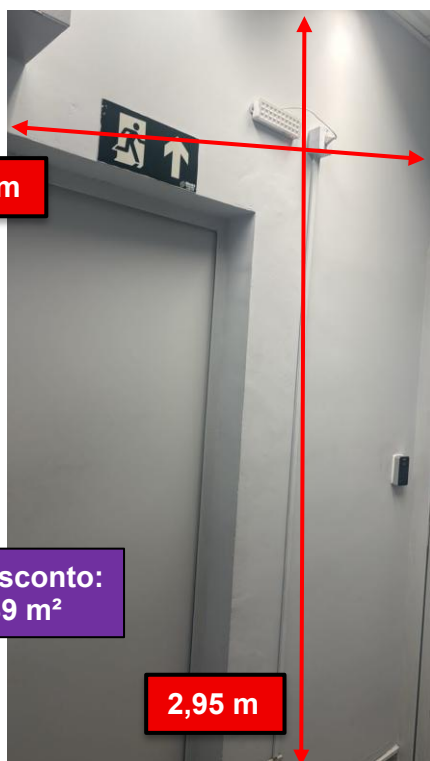
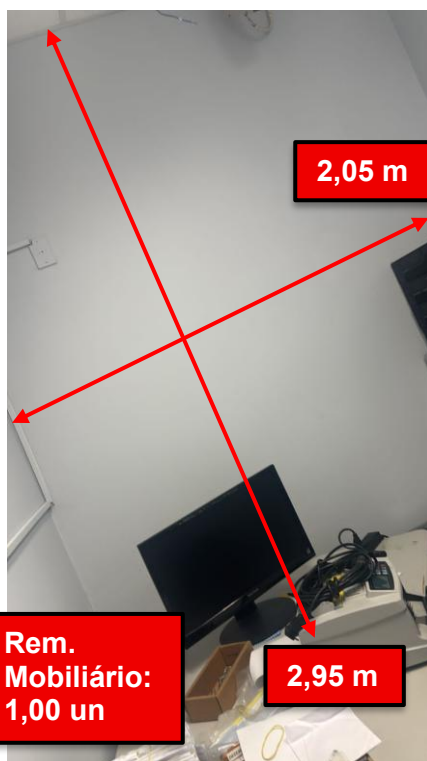
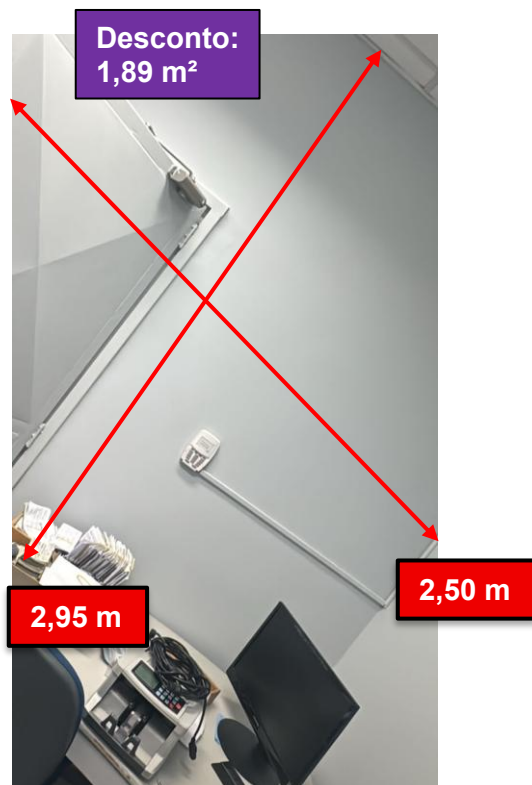
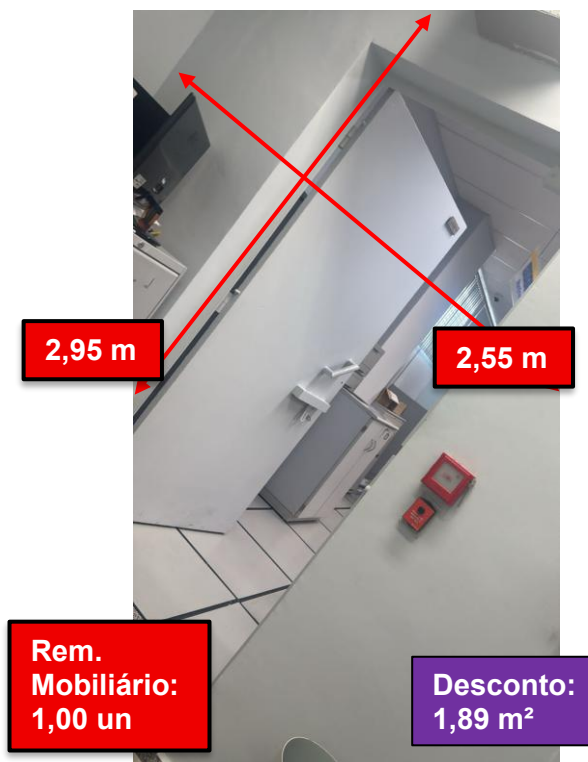
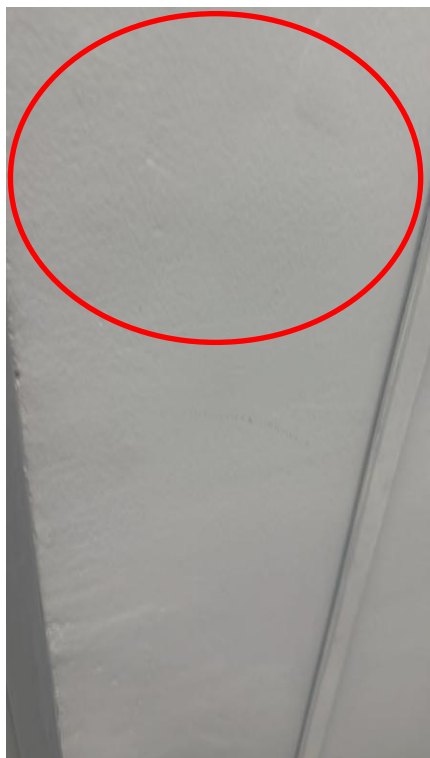
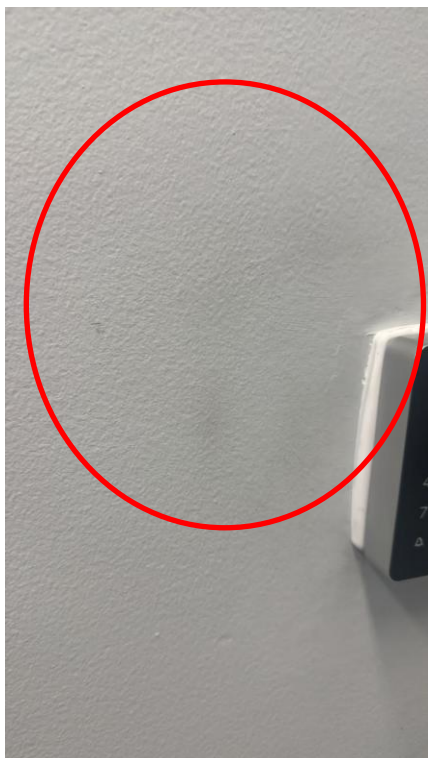
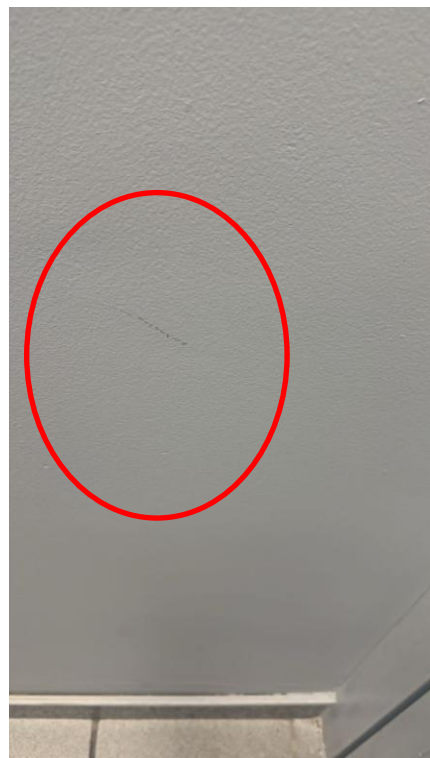
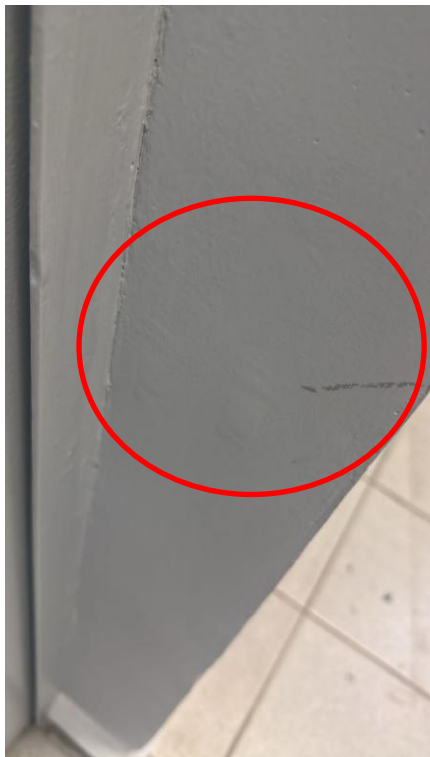
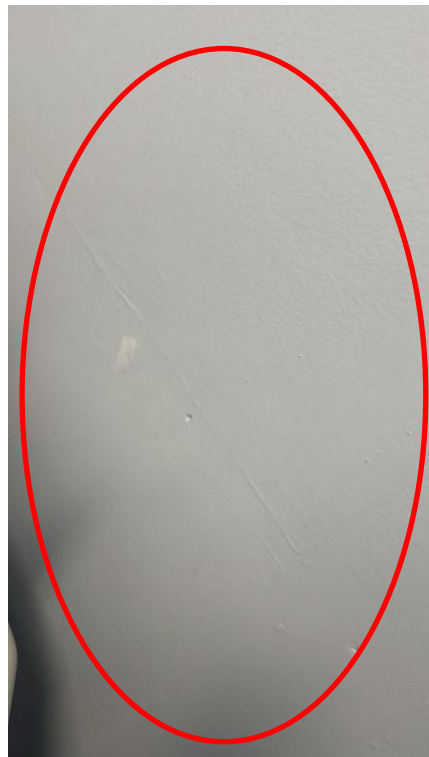
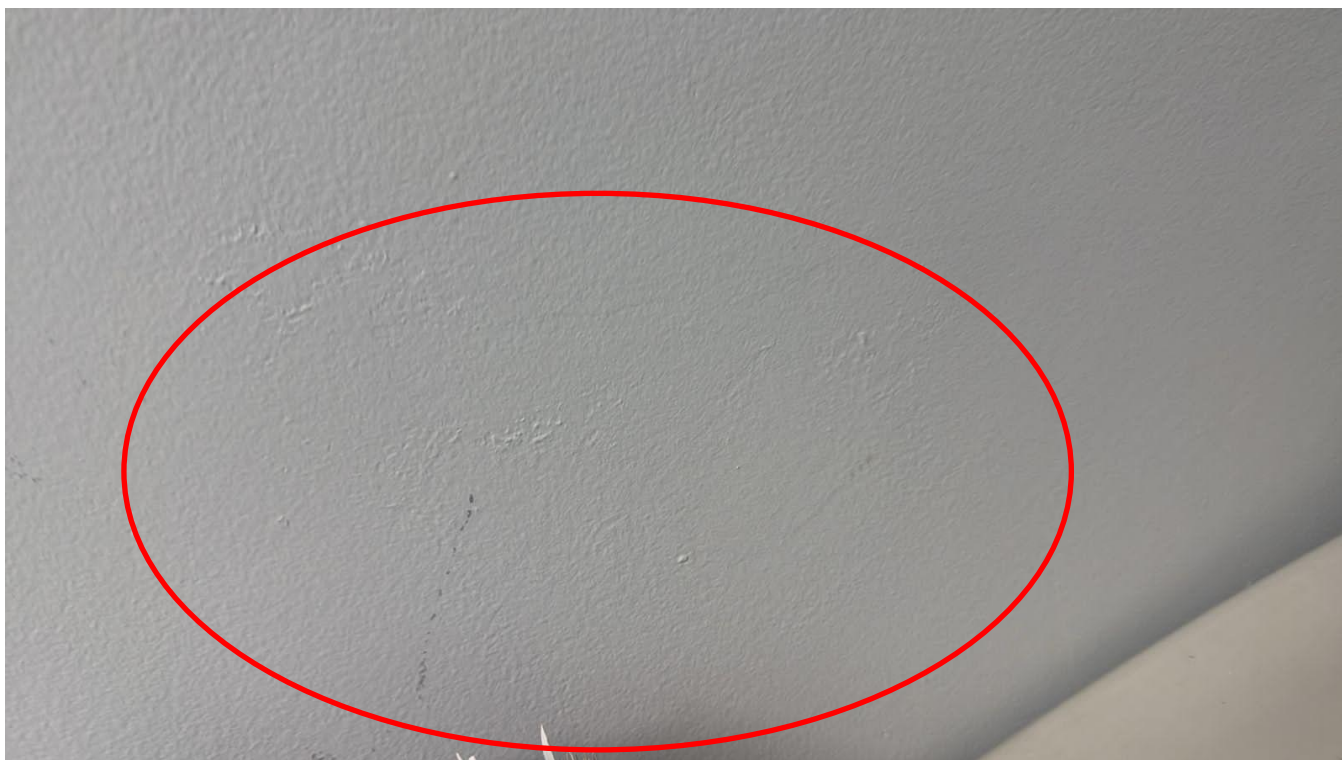
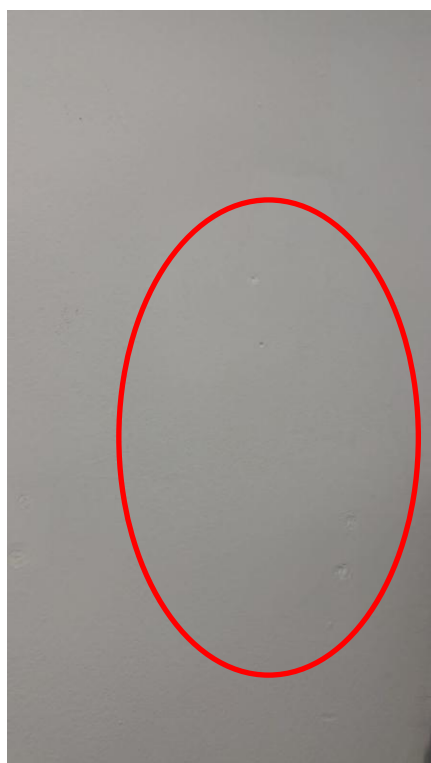
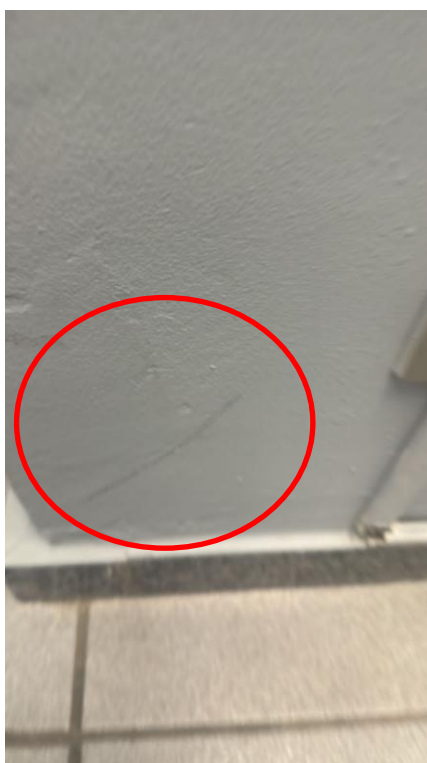
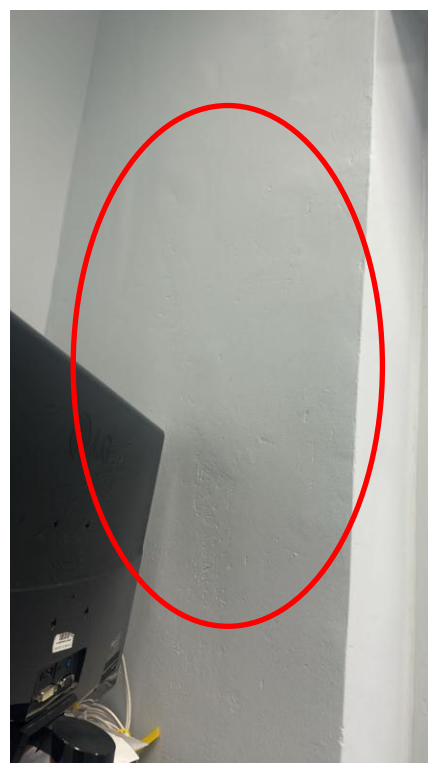
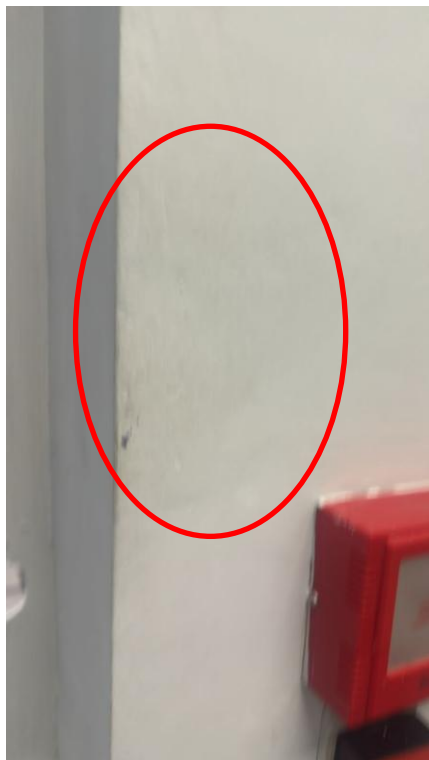
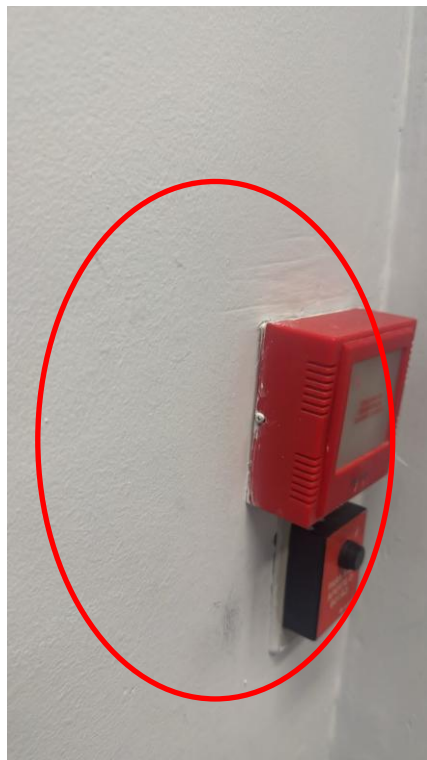
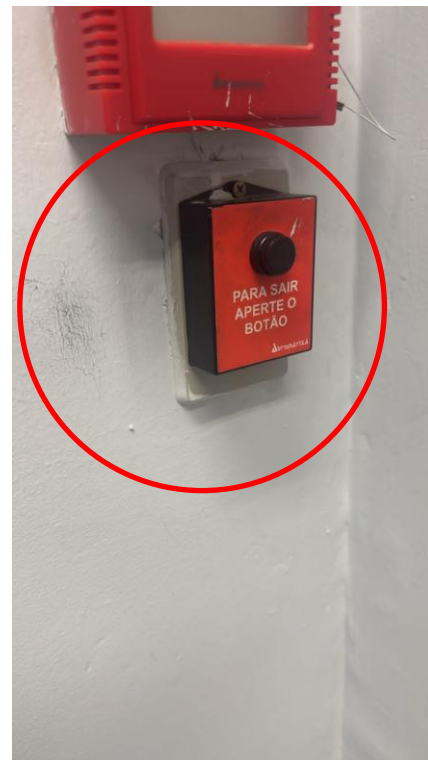
## 10 - Tesouraria:

- Prezados, paredes da tesouraria (**21,18 m<sup>2</sup>**) estão sujas, manchadas e desgastadas. Necessária repintura com tinta acrílica premium acetinada, incluindo deslocamento temporário de **2,00 unidades de mobiliário** para acesso à superfície. (itens 17.11 e 13.12 do contrato)

**Pintura em látex acrílica premium acetinada em paredes internas ou externas, exceto muros, com três demãos, sem emassamento, com aplicação de selador para alvenaria exterior. (17.11)**

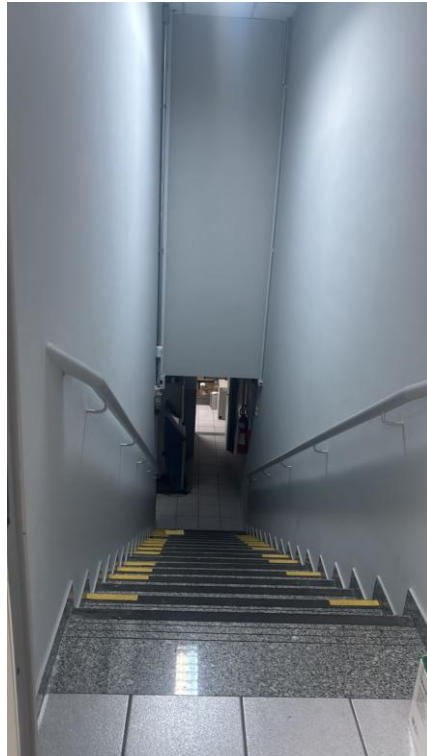
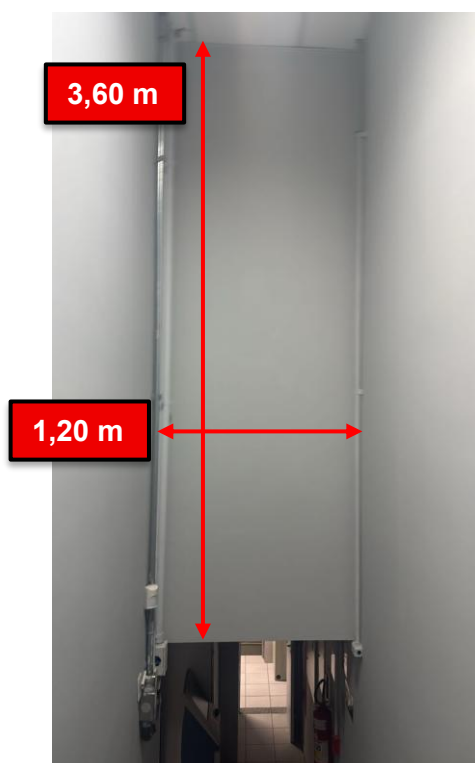
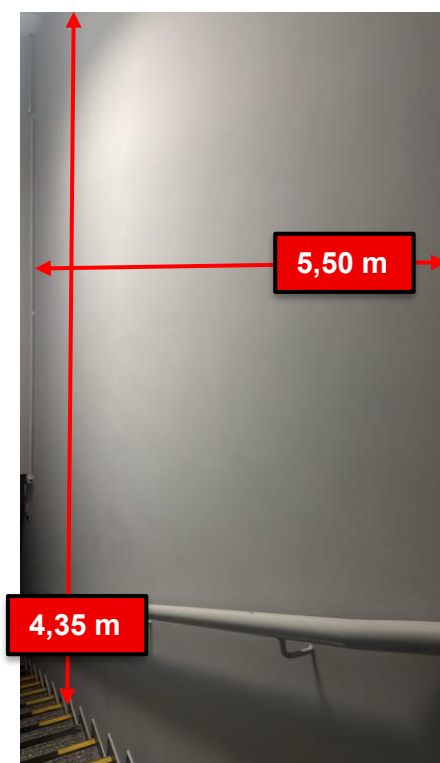
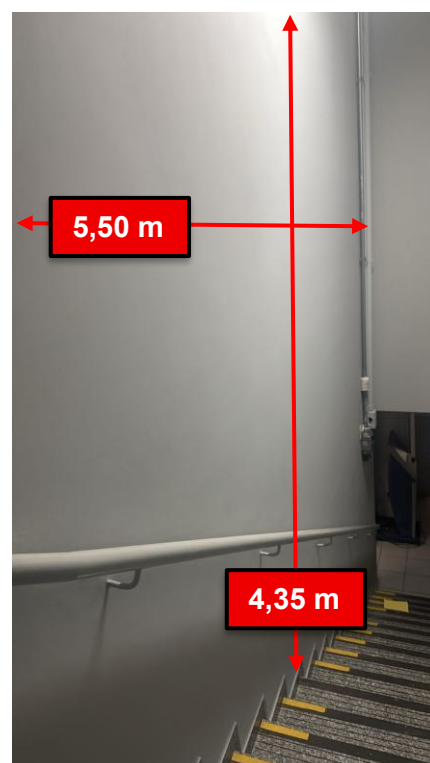
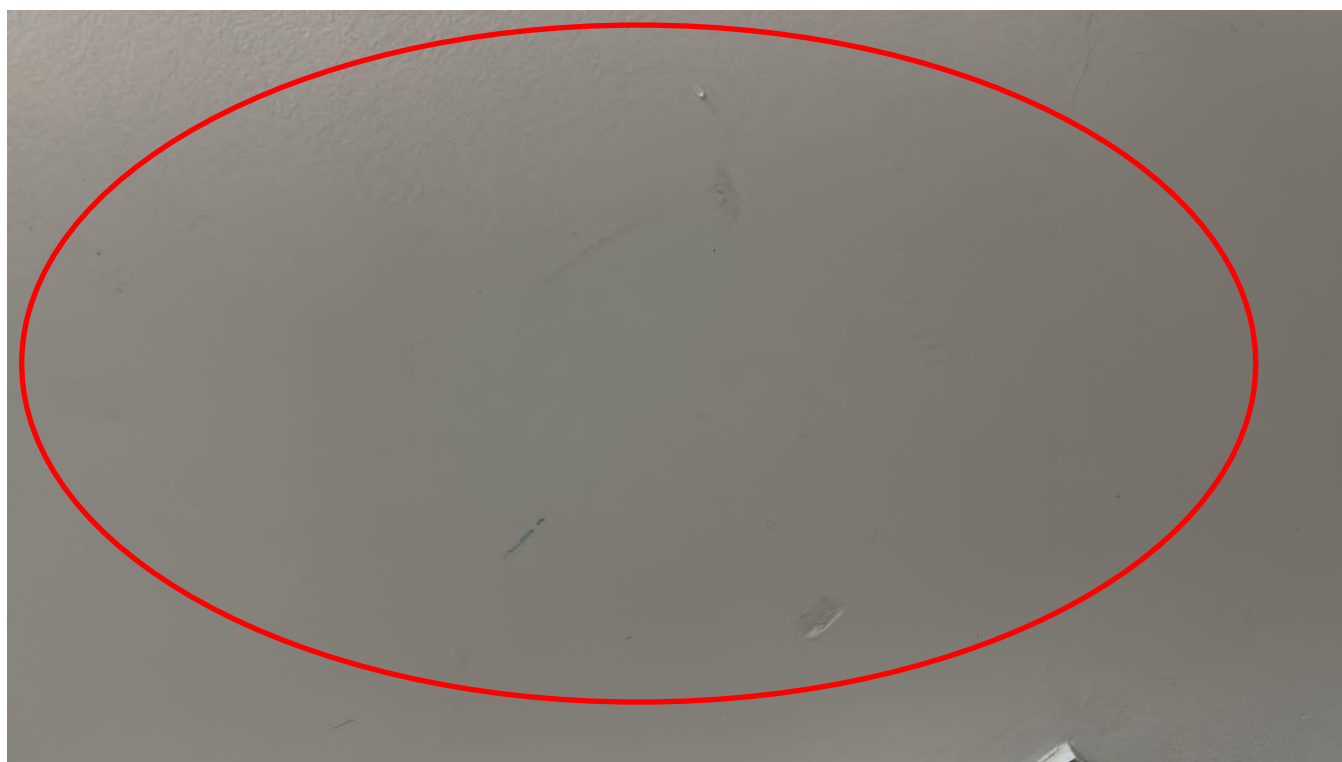
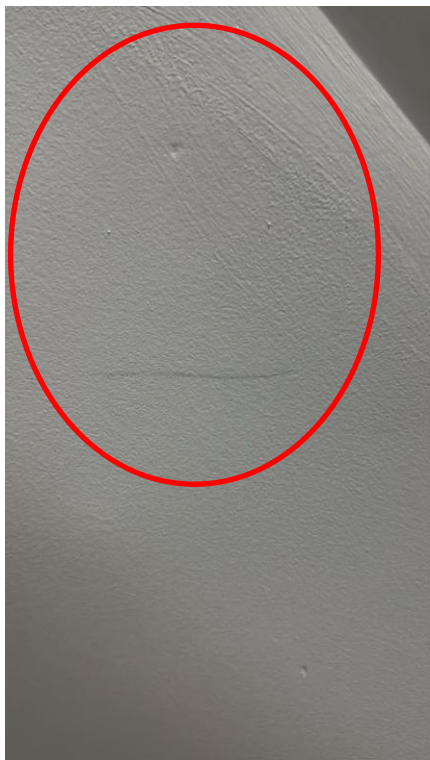
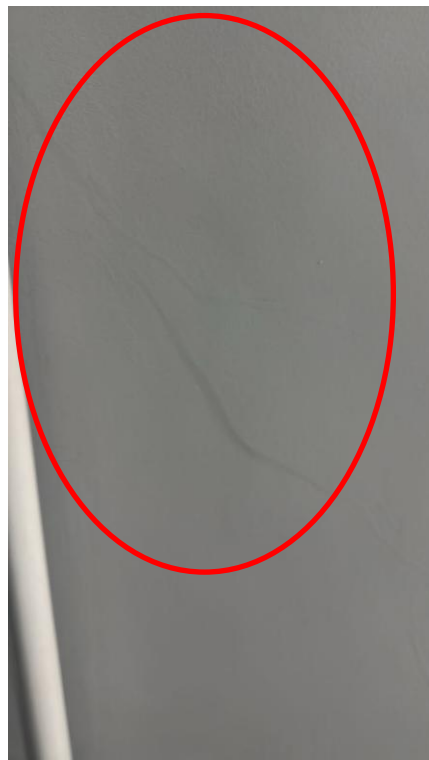
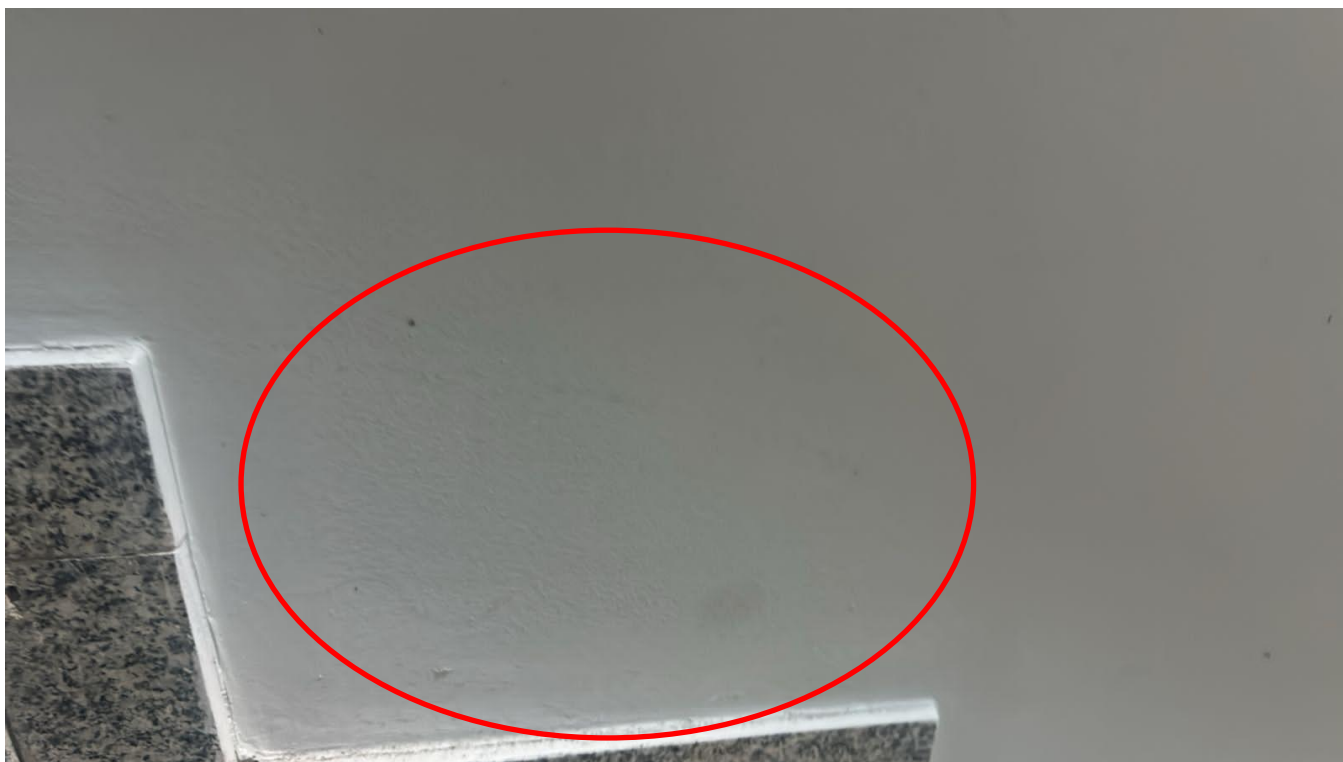
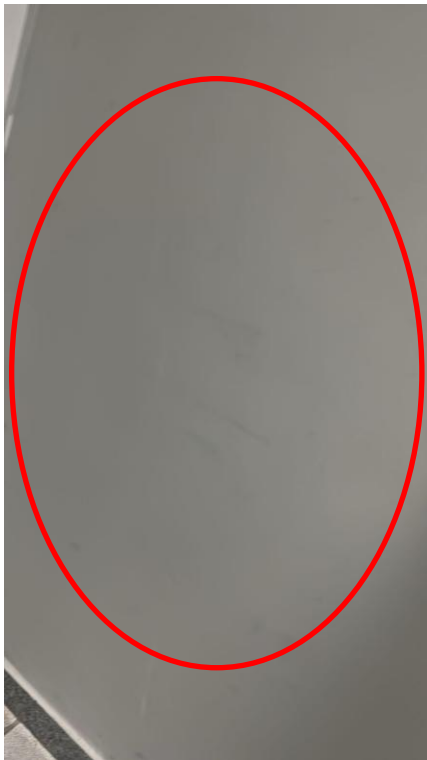
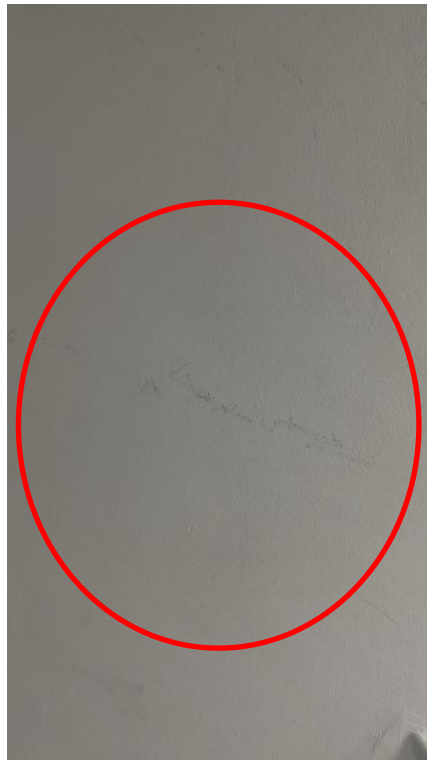
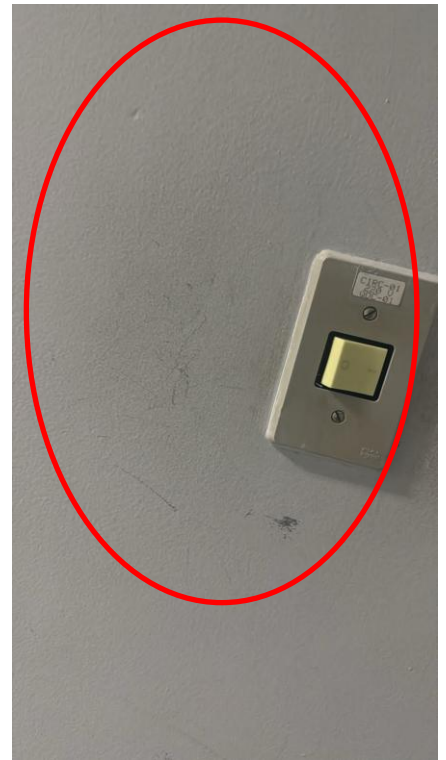
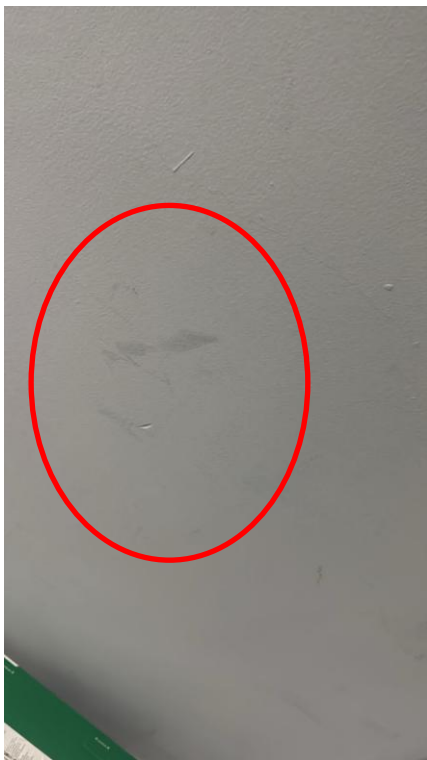
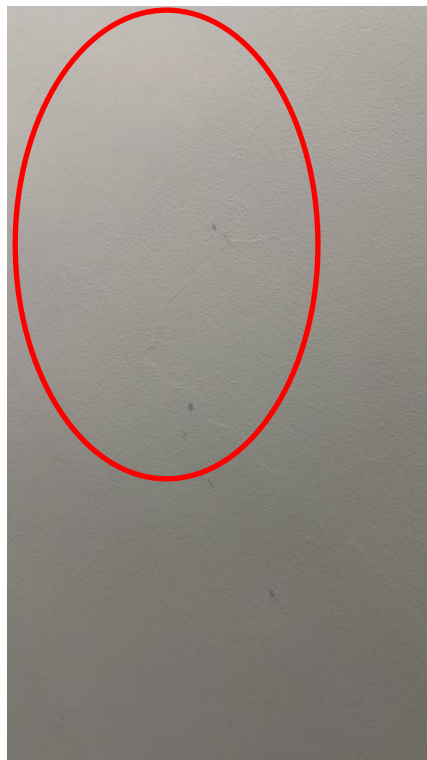
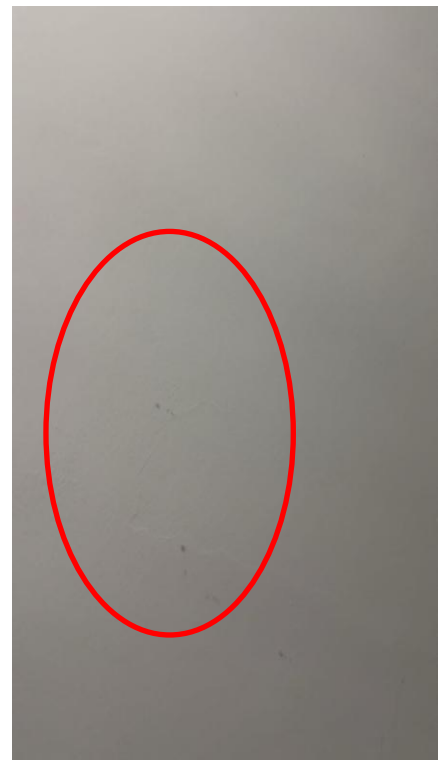
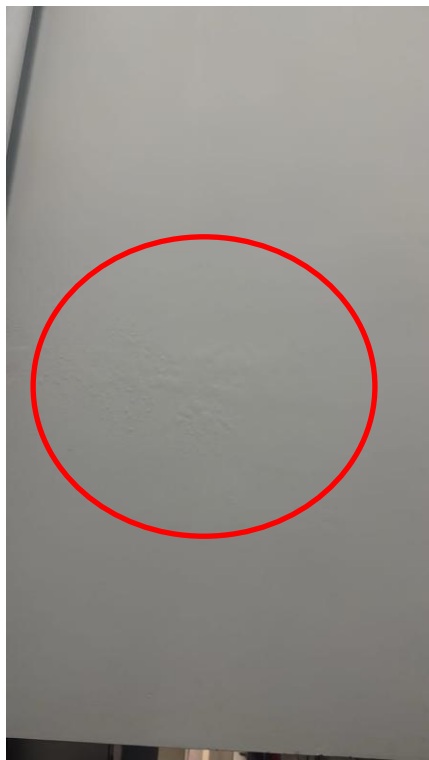
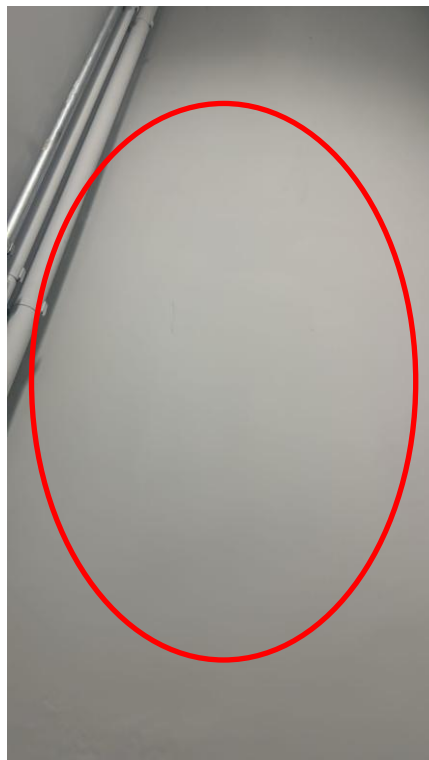
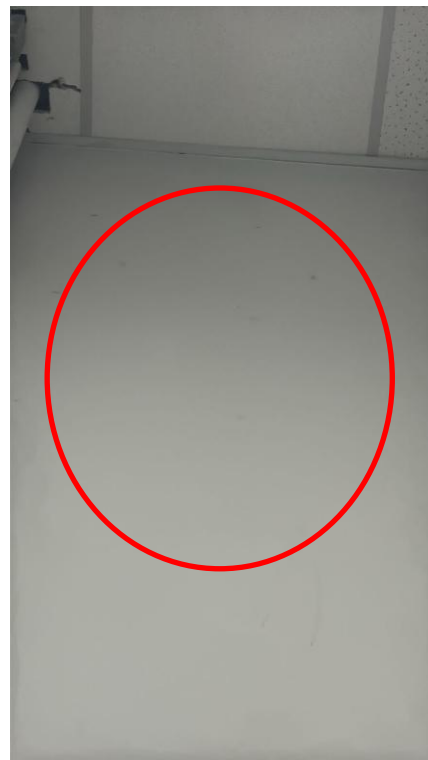
### **13 - Escadarias acesso ao subsolo:**

- Prezados, paredes da escadaria de acesso ao subsolo (**52,17 m²**) estão sujas, manchadas e desgastadas. Necessária repintura com tinta acrílica premium acetinada para restauração do acabamento e conservação da superfície. (item 17.11 do contrato)

| Pintura em látex acrílica premium acetinada em paredes internas ou externas, exceto muros, com três demãos, sem emassamento, com aplicação de selador para alvenaria exterior. (17.11) | | | | |
