| Objet/Object : | Inspection Anti-corrosion | | |
| Rapport n°/ Rapport n° | PCR-EGT-IC001/2021 | | |
| Catégorie d'équipement/Asset Category | RTG | | |
| ID Equipement/Asset ID | RTG 1 | | |

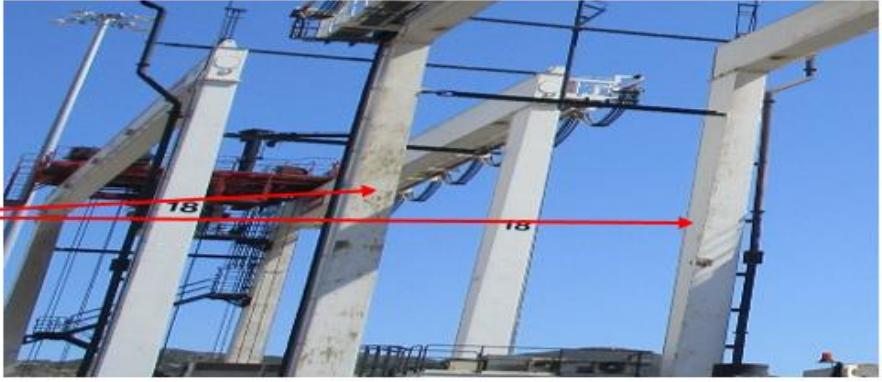
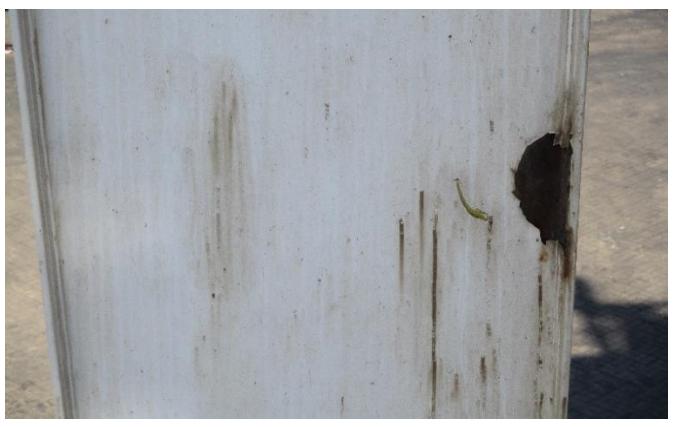
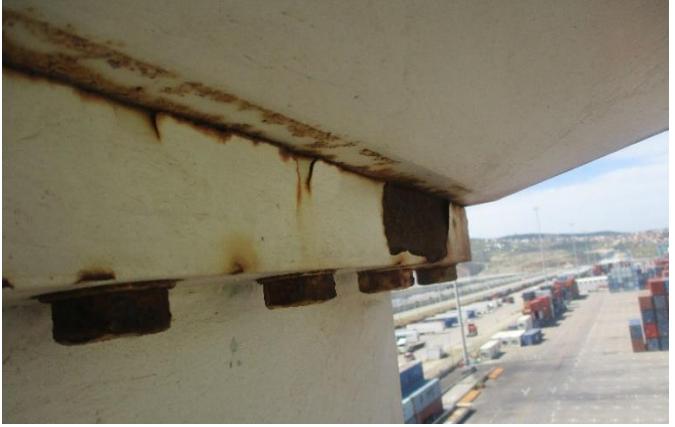
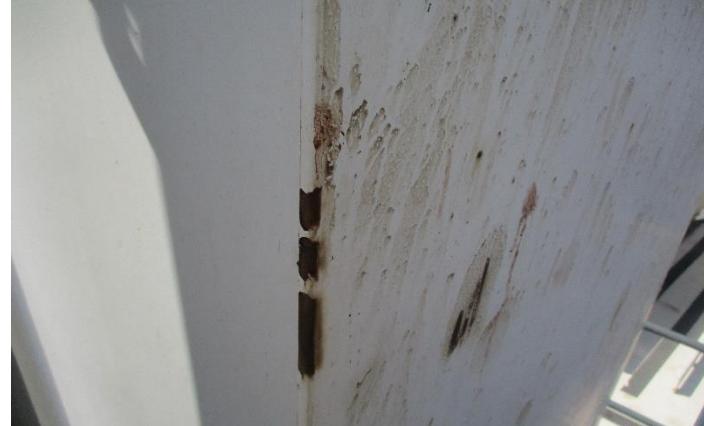
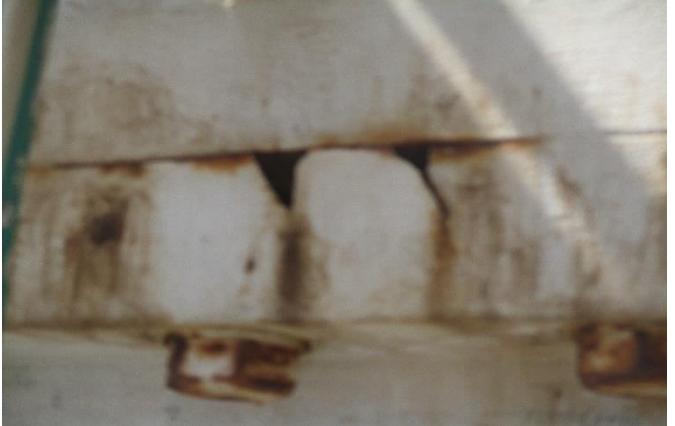
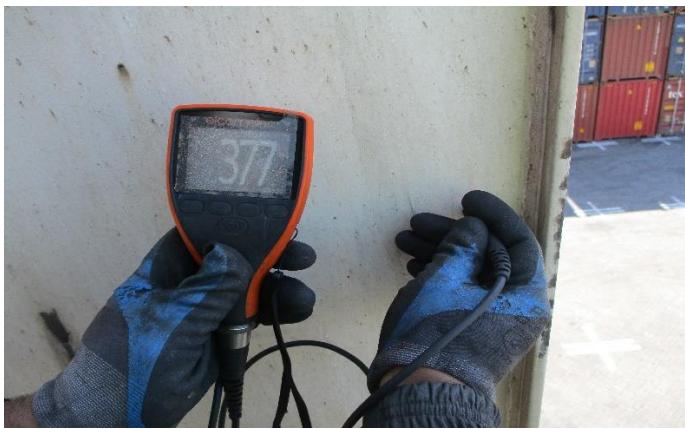
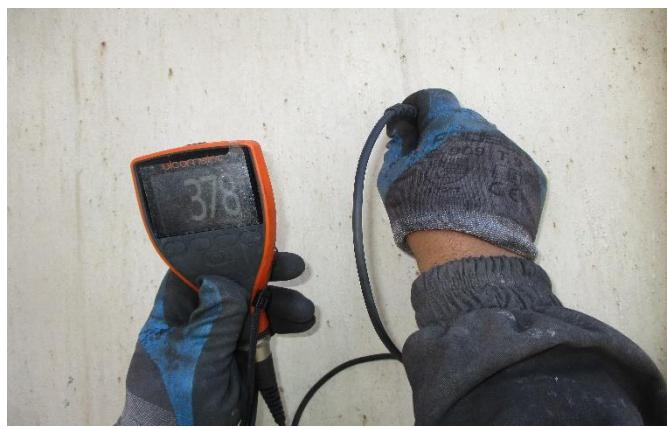
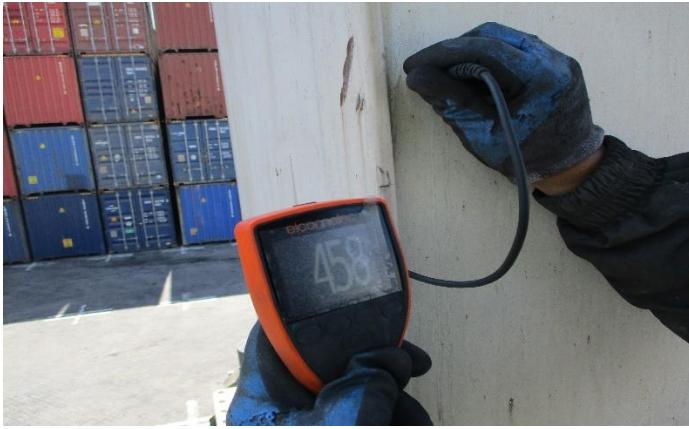
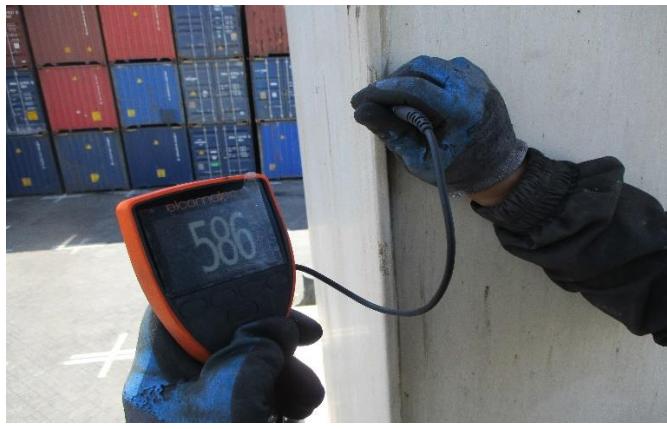
| Zone | COLUMN |

| Type de corrosion | Corrosion Localisée | |
| Eventuelle(s) cause(s) | Traitement de surface insuffisante + Non respect de consignes de la norme ISO 12944-3 | |
| Pourcentage des défauts | 3 à 5 % | |

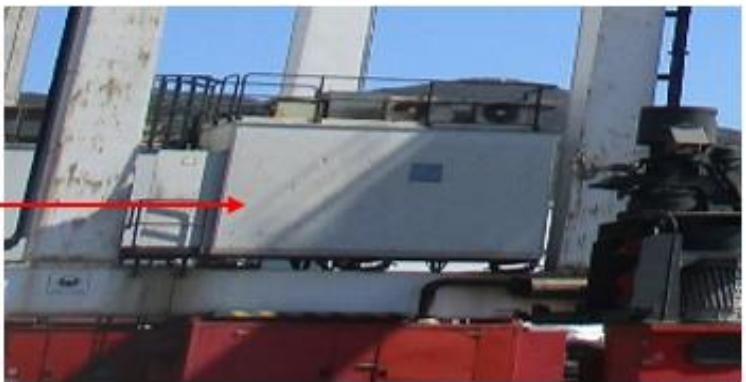
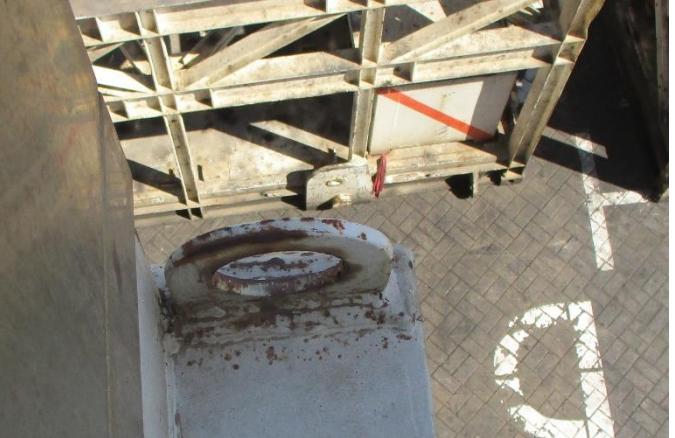
| Zone | EE-HOUSE SUPPORTS |

| Zone | EE-HOUSE SUPPORTS |
|---|--|
| Type de corrosion | Corrosion localisée |
| Eventuelle(s) cause(s) | Manque de préparation de surface sur zones sensibles |
| Pourcentage des défauts | Environ 5% |

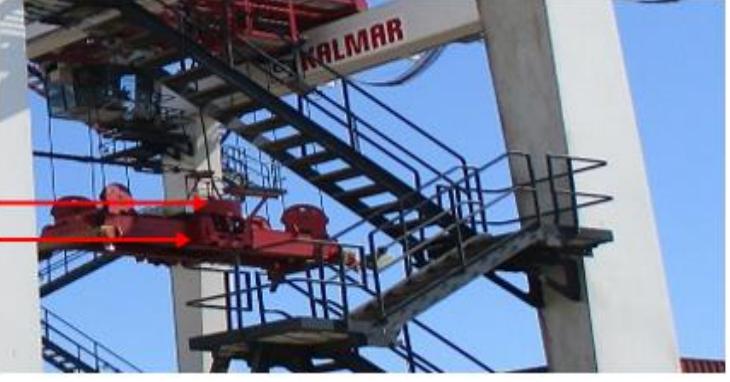
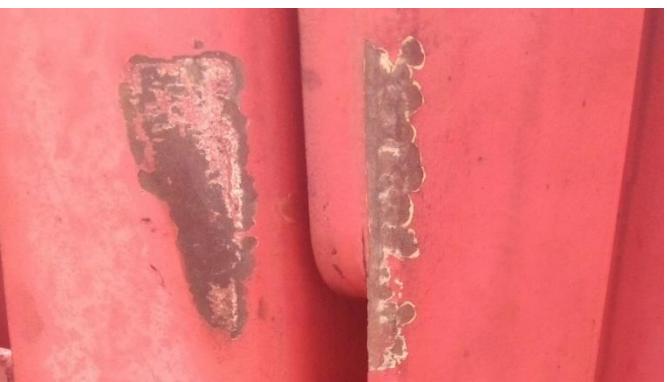
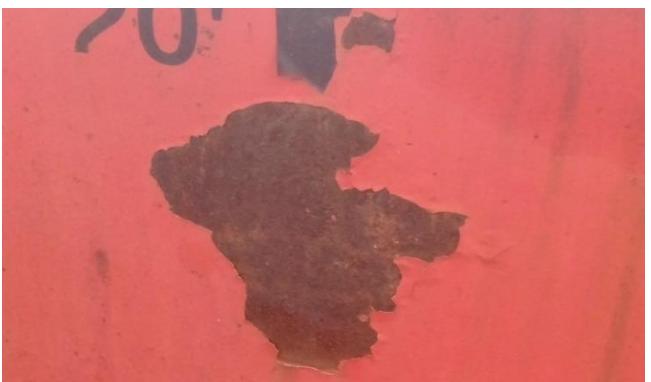
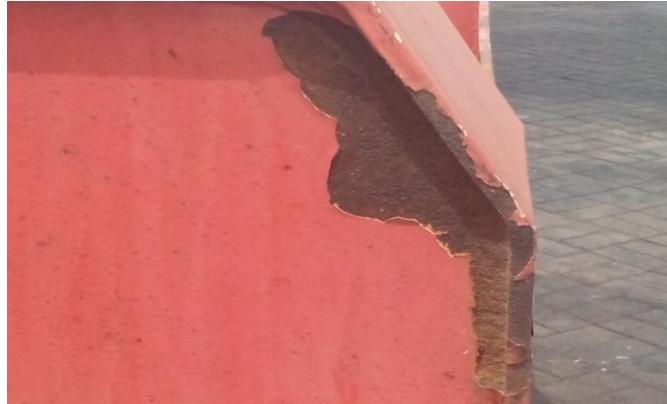
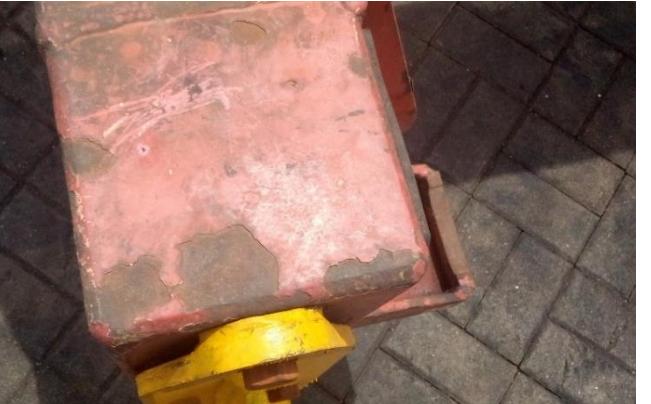
| Zone | HEAD BLOCK AND SPREADER STRUCTURE | | | |

| Zone | HEAD BLOCK AND SPREADER STRUCTURE | | | |
|---|--|--|---|--|
| Type de corrosion | Corrosion généralisée | | | |
| Eventuelle(s) cause(s) | Durabilité atteinte de système de peinture + exposition fréquente à des actions mécaniques | | | |
| Pourcentage des défauts | +/- 40% | | | |

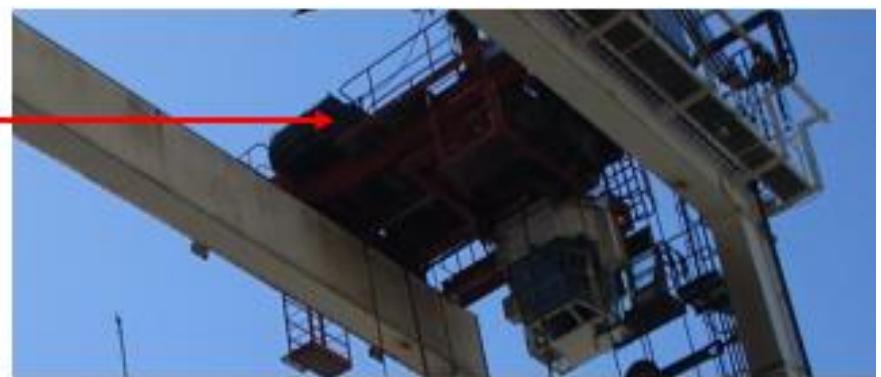
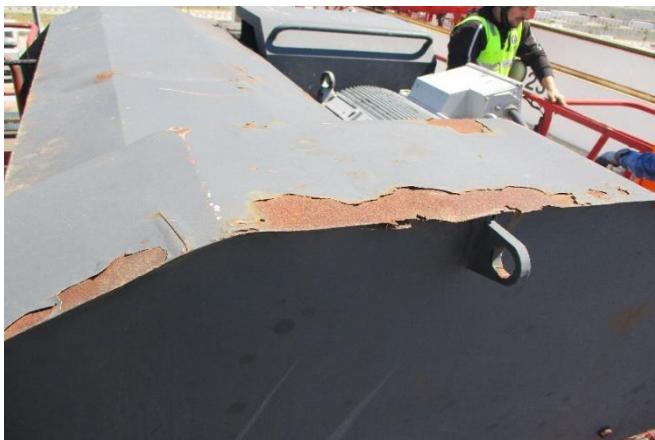
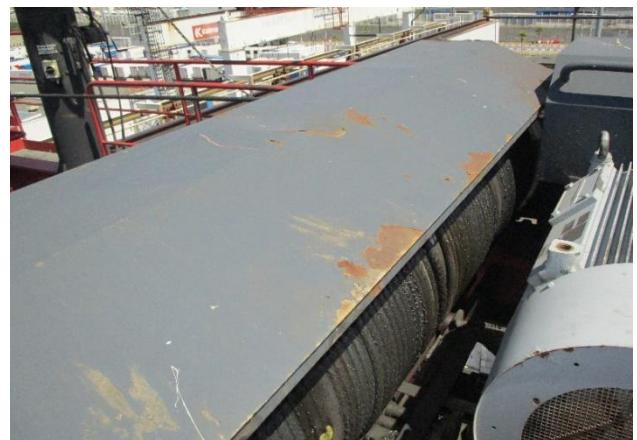
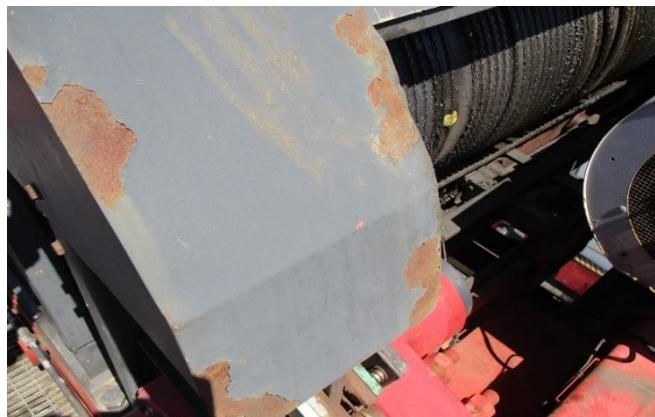
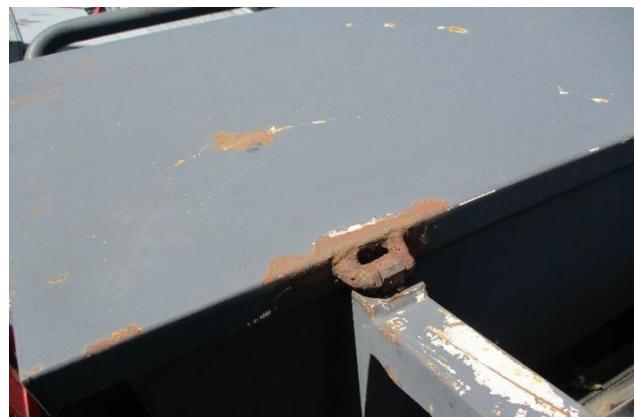
**HOIST DRUM AND SUPPORT**

| Type de corrosion | Généralisée |
| Eventuelle(s) cause(s) | Système de protection anticorrosion non normatif ( préparation de surface + système de peinture ) |
| Pourcentage des défauts | Environ 50% |

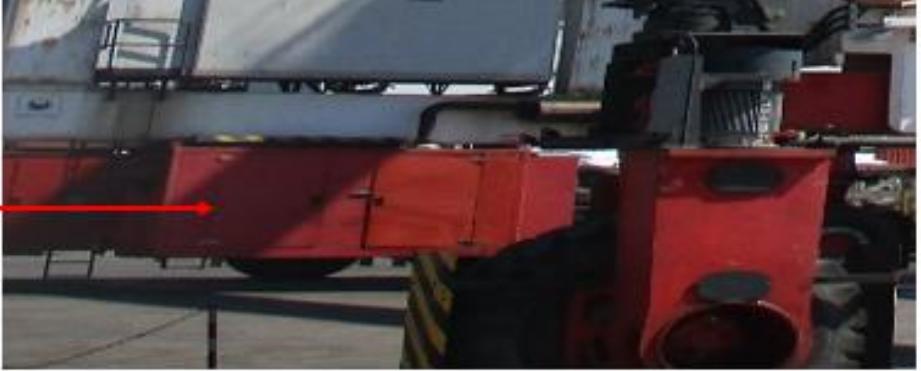
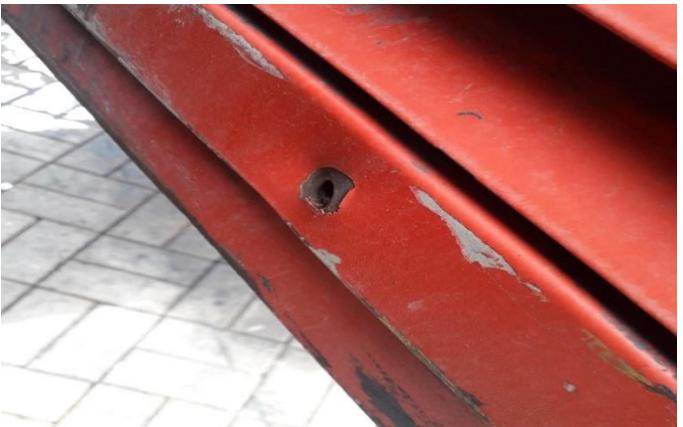
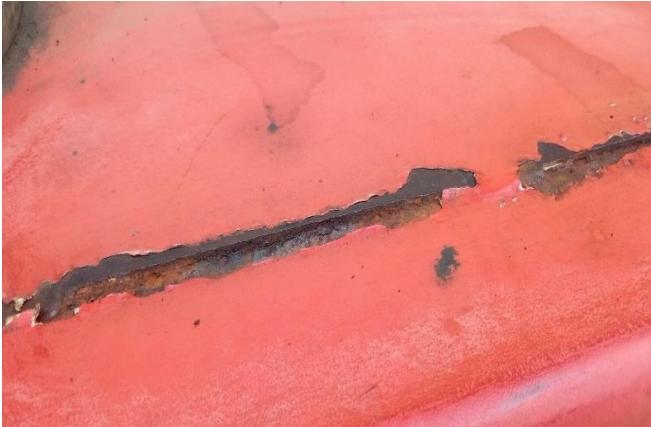
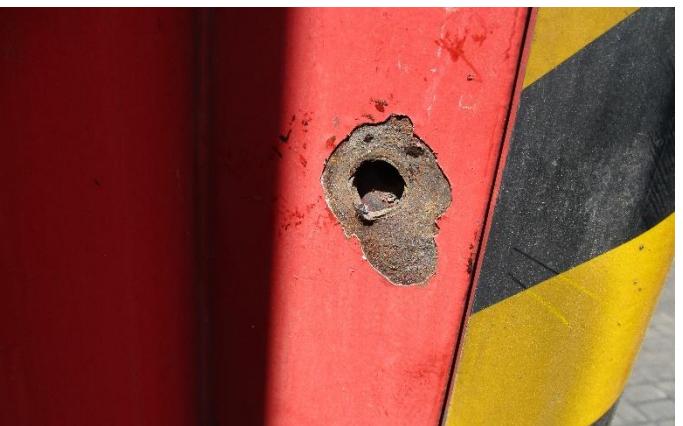
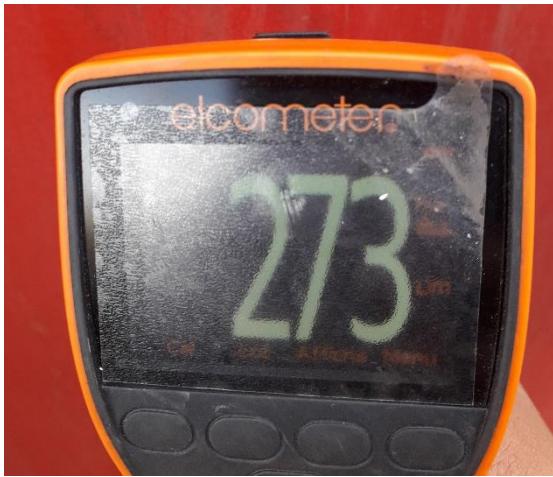
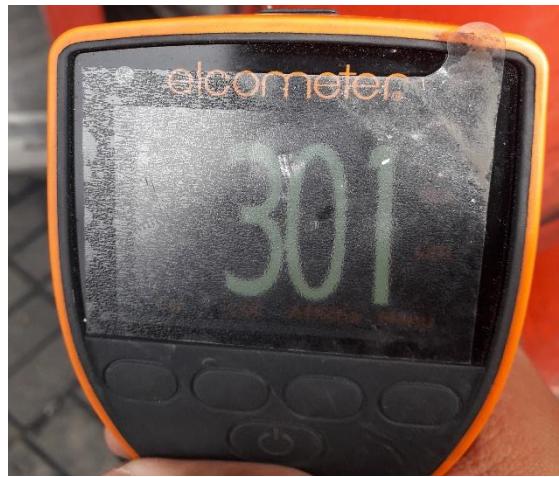
| Zone | POWER UNIT<br>Photo de la Zone Inspectée |

| Type de corrosion | Localisée + frottement mécanique | |
| Eventuelle(s) cause(s) | Système de protection anticorrosion non adapté | |
| Pourcentage des défauts | 10 à 15% | |

- Reprendre la préparation de surface des zones corrodées avec application de système de peinture adapté sur la totalité de l'équipement.

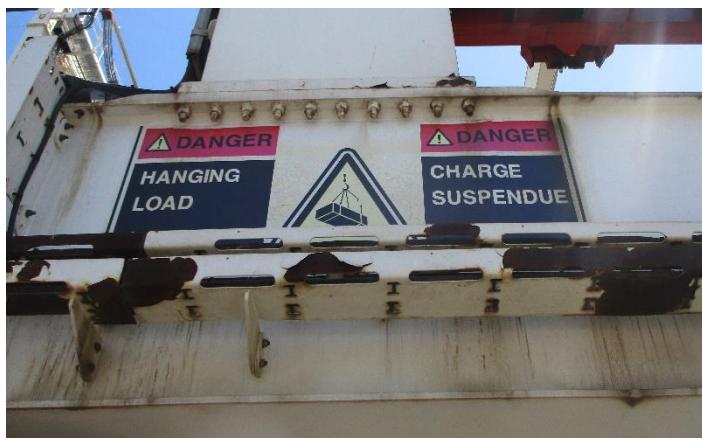
| Zone | SILL BEAM |
|---|---|
| SILL BEAM | |

| Type de corrosion | Localisée avec frottement mécanique | |
| Eventuelle(s) cause(s) | Non respect des consignes de l'ISO 12944-3 ( traitement des arrêts vives ) + frottement mécanique localisé | |
| Pourcentage des défauts | 5 à 10% | |

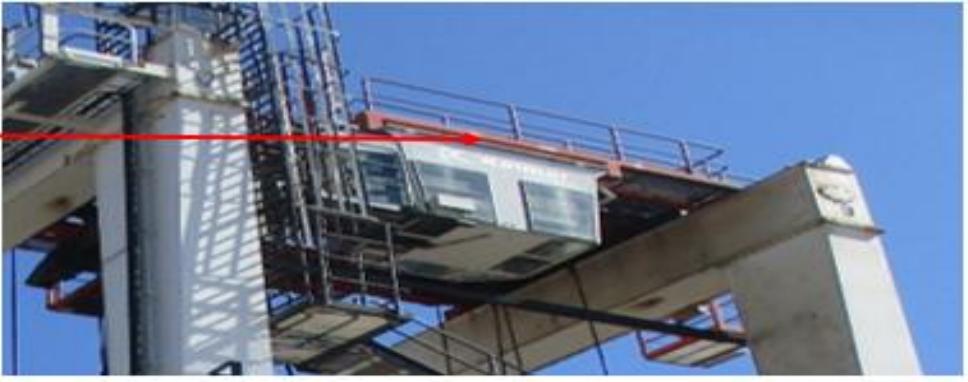
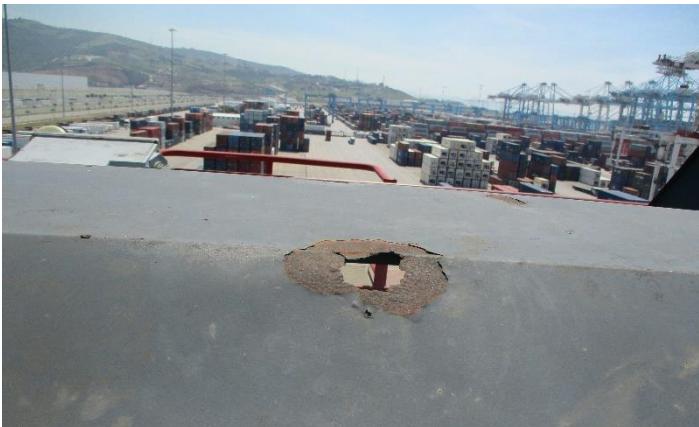
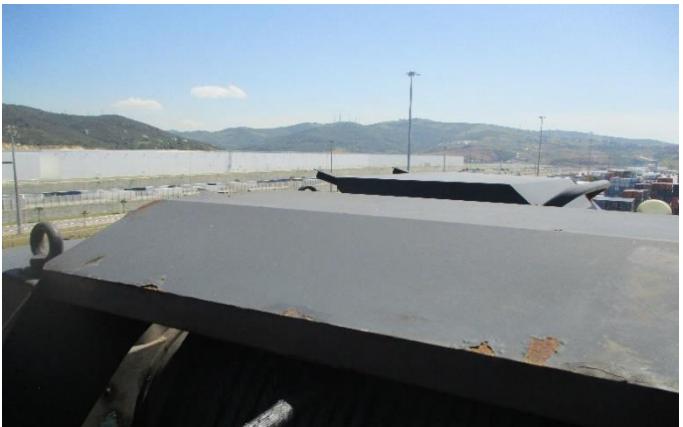
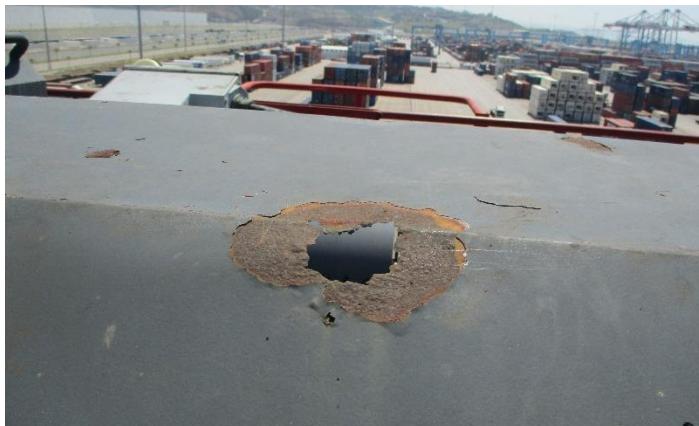
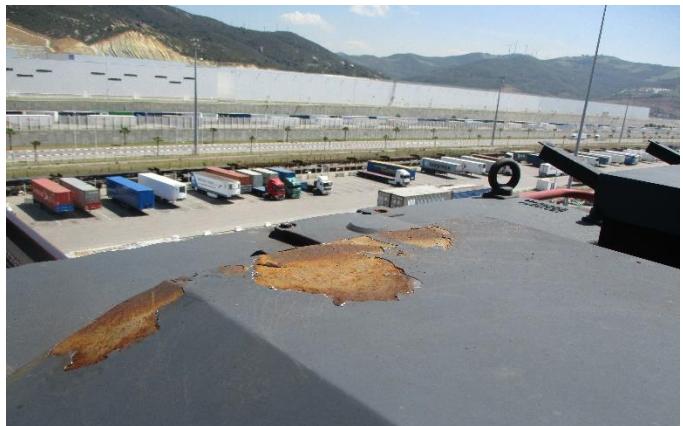
| Zone | TROLLEY |

| Type de corrosion | Généralisée | |
| Eventuelle(s) cause(s) | Système de protection anticorrosion non normatif ( préparation de surface + système de peinture ) | |
| Pourcentage des défauts | Environ 40% | |

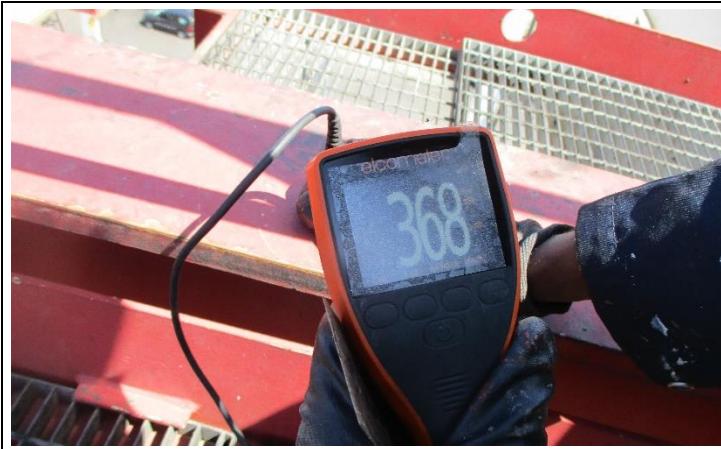
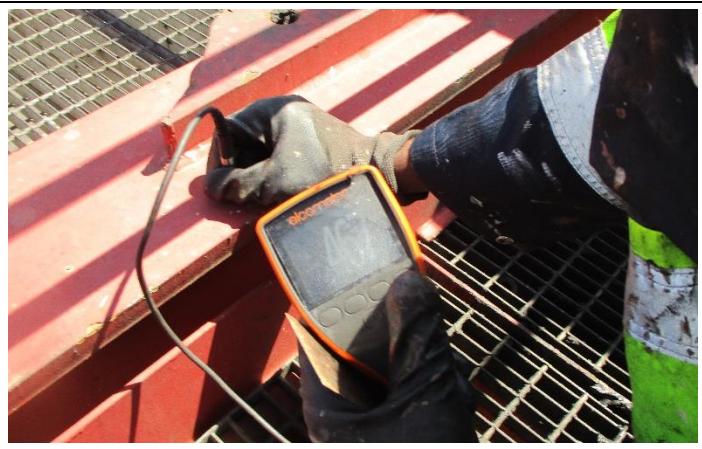
| Epaisseur du Revêtement | <input type="checkbox"/> <300µm | <input checked="" type="checkbox"/> >300µm |

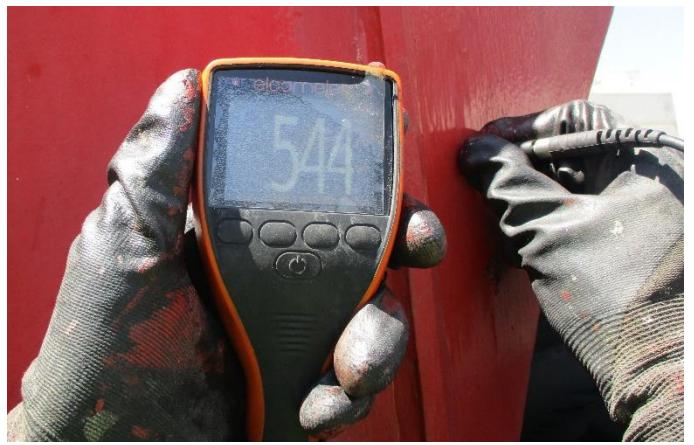
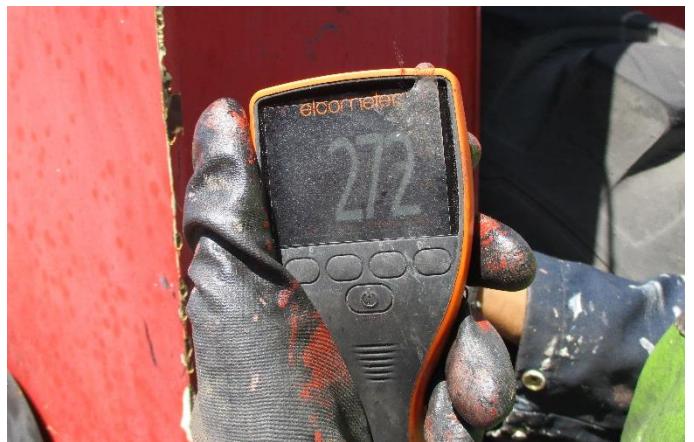
| Zone | WHEEL BOGIE |
|---|---|
| WHEEL BOGIE | |

| <b>Type de corrosion</b> | <b>Corrosion Localisée</b> | |
| <b>Eventuelle(s) cause(s)</b> | <b>Non respect de consignes de la norme ISO 12944-3</b> | |
| <b>Pourcentage des défauts</b> | <b>3 à 5 %</b> | |

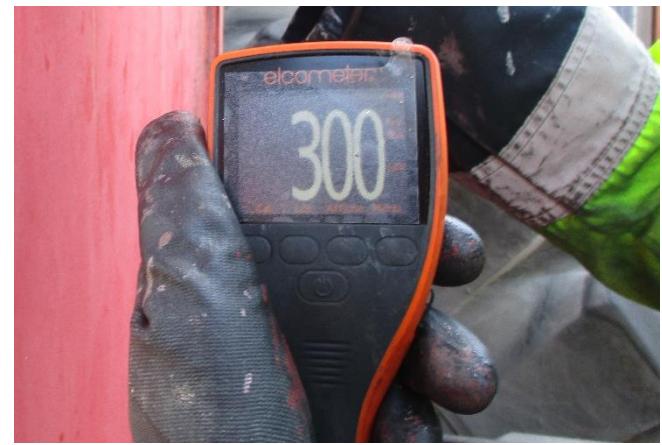
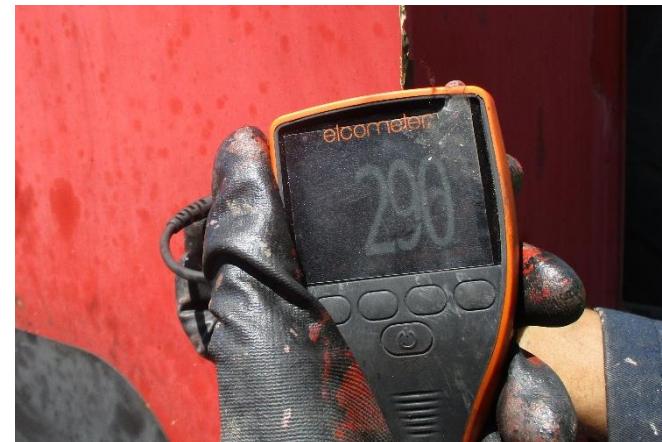
| <b>Epaisseur du Revêtement</b> | <input checked="" type="checkbox"/> <300µm | <input type="checkbox"/> >300µm |

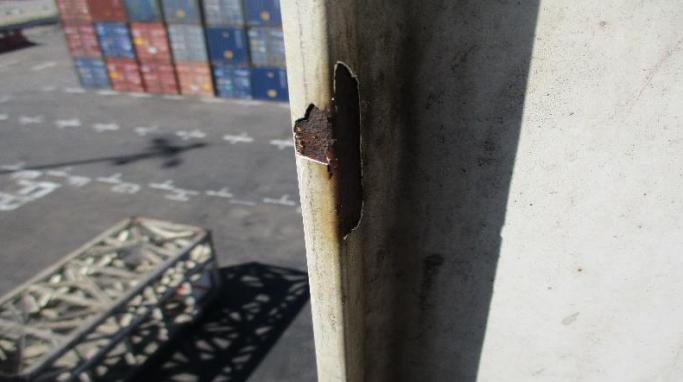
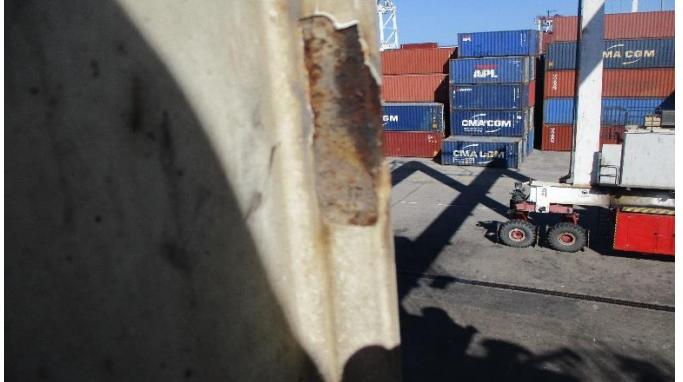
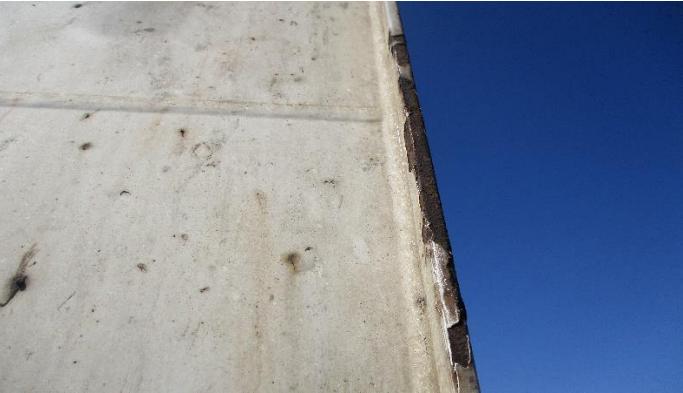
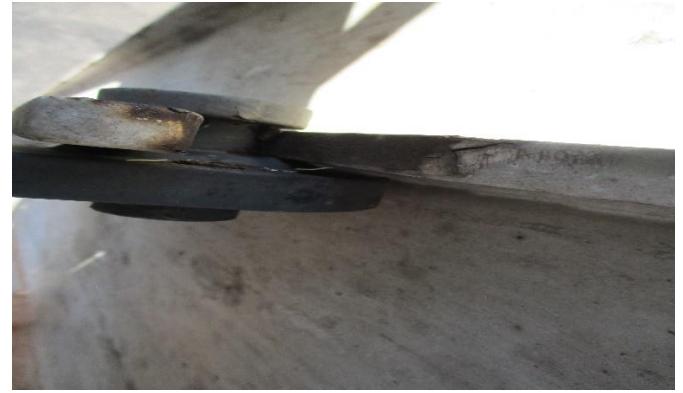
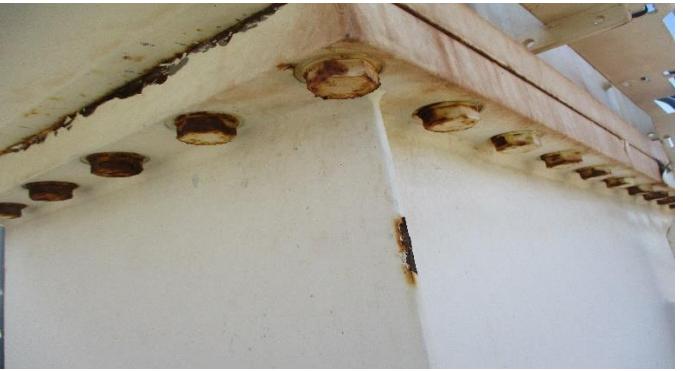
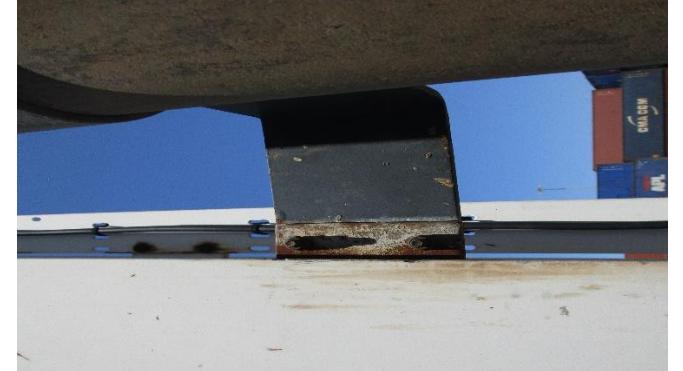
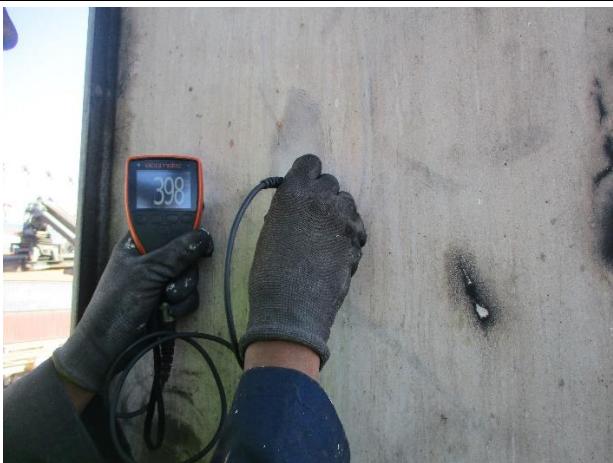
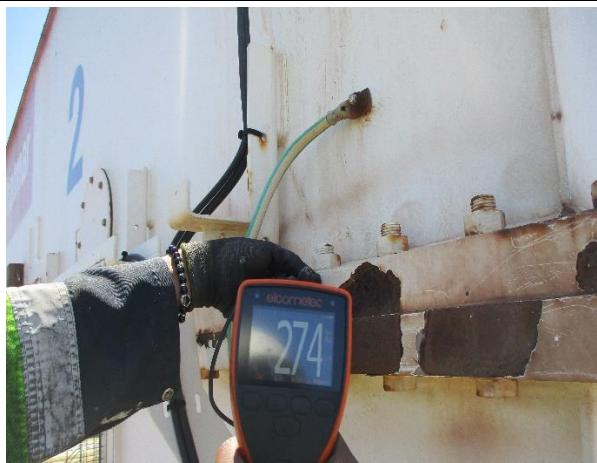
| Zone | COLUMN |
|---|--|
| COLUMN | |

| Epaisseur du Revêtement | <input checked="" type="checkbox"/> <300µm | <input checked="" type="checkbox"/> >300µm |
| Type de corrosion | Corrosion Localisée | |
| Eventuelle(s) cause(s) | Traitement de surface insuffisante ( défaut de cloquage ) + Non respect de consignes de la norme ISO 12944-3 | |
| Pourcentage des défauts | Environs 15 à 20% | |

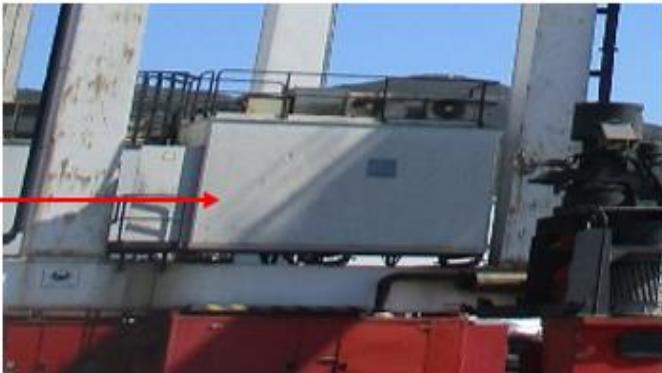
| Zone | EE-HOUSE SUPPORTS |
|---|--|
| EE-HOUSE SUPPORTS | |

| Zone | EE-HOUSE SUPPORTS |
|---|--|
| Type de corrosion | Corrosion localisée |
| Eventuelle(s) cause(s) | Durabilité de système de peinture dépassée + non respect de l'ISO 12944-3 |
| Pourcentage des défauts | > 50% |

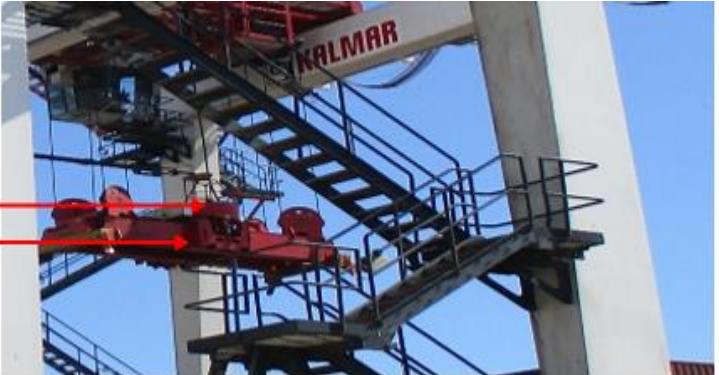
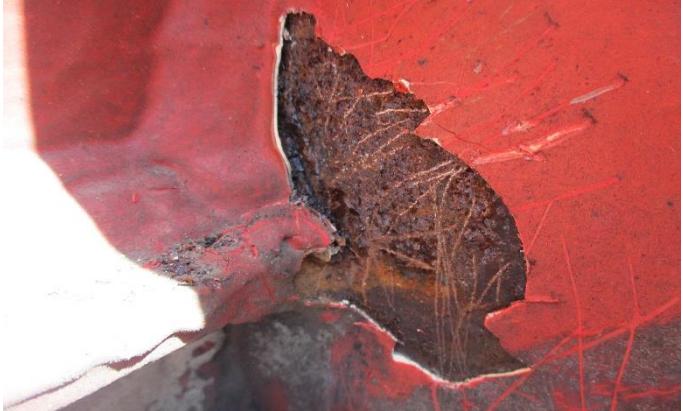
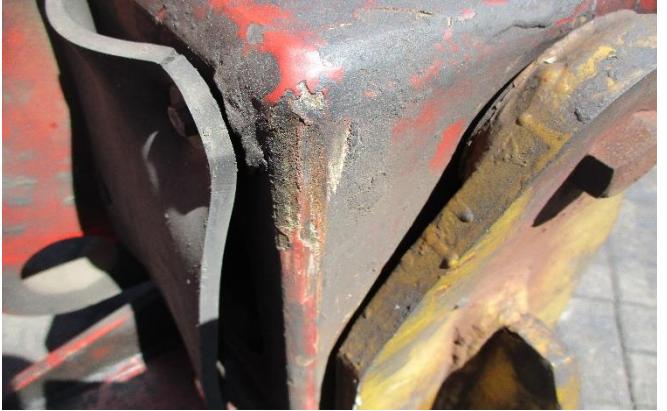
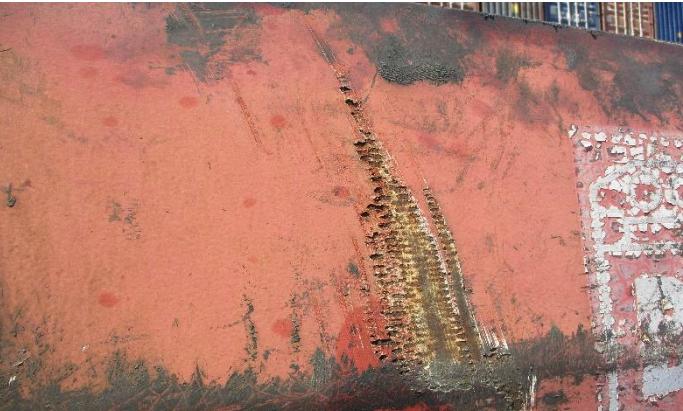
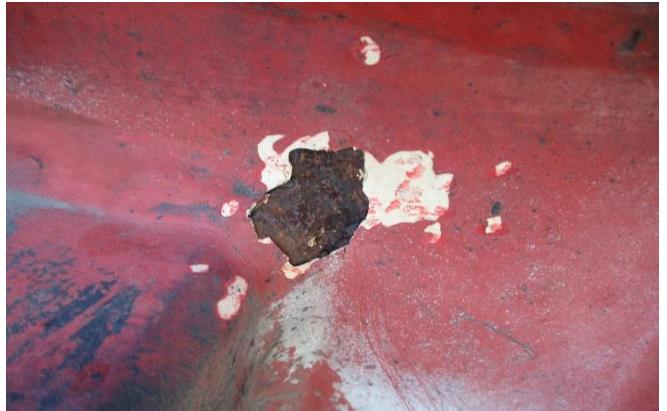
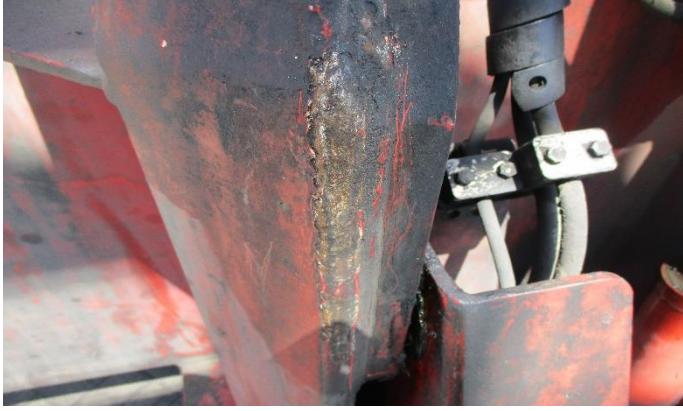
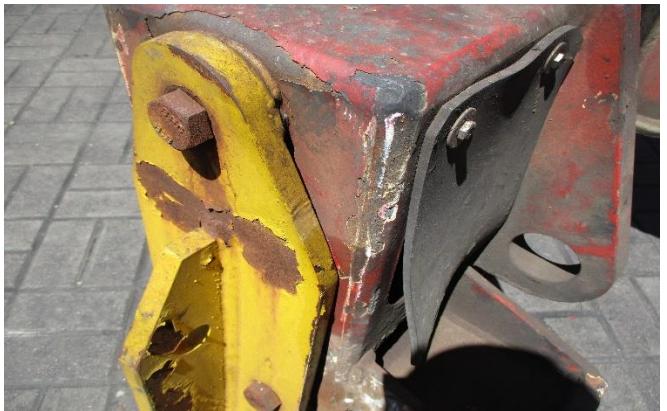
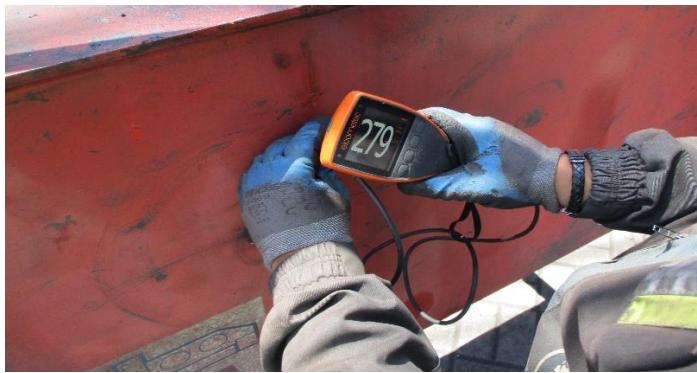
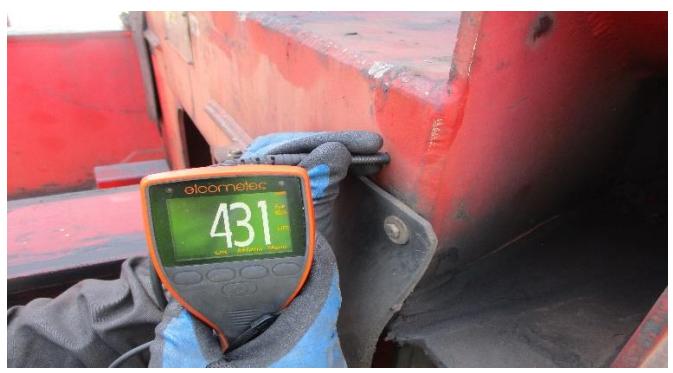
| Zone | HEAD BLOCK AND SPREADER STRUCTURE |
|---|--|
| <p>HEAD BLOCK<br/>AND<br/>SPREADER STRUCTURE</p> | |

| Epaisseur du Revêtement | <input checked="" type="checkbox"/> <300µm | <input checked="" type="checkbox"/> >300µm |
| Type de corrosion | Corrosion généralisée | |
| Eventuelle(s) cause(s) | Durabilité atteinte de système de peinture + exposition fréquente à des actions mécaniques | |
| Pourcentage des défauts | +/- 50% | |

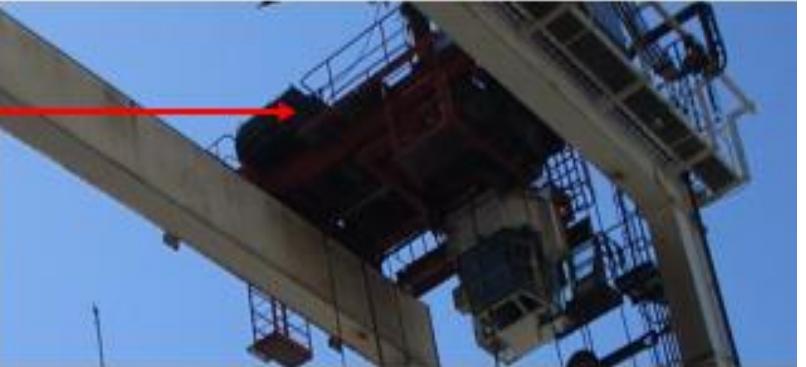
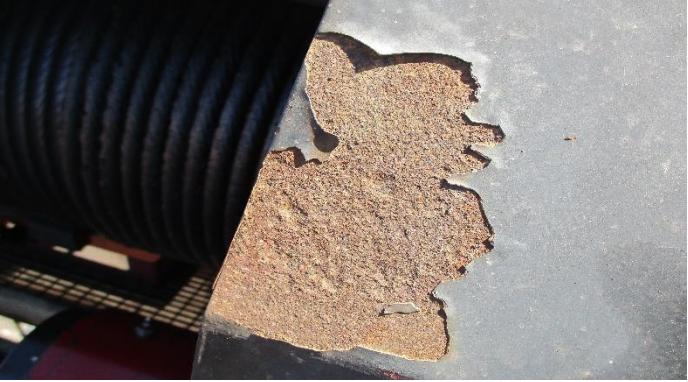
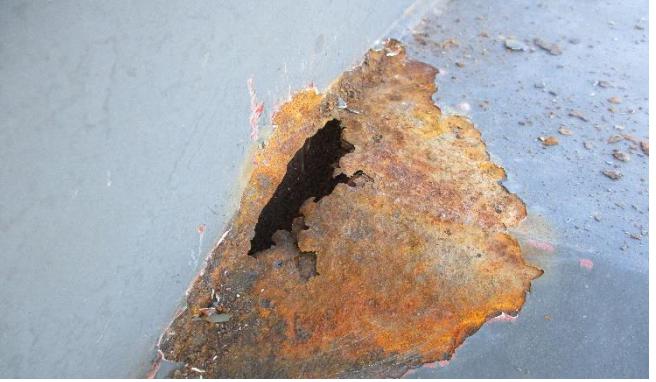
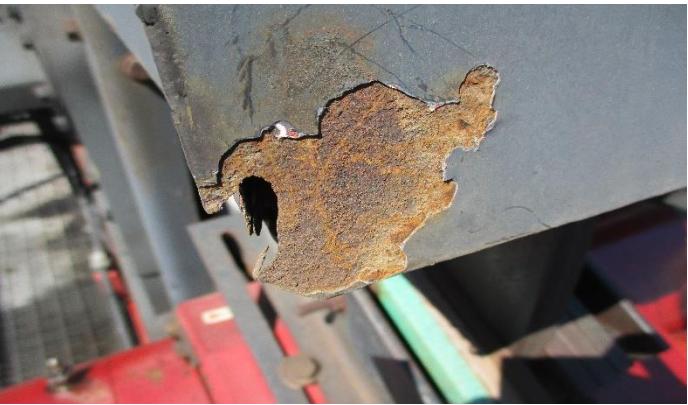
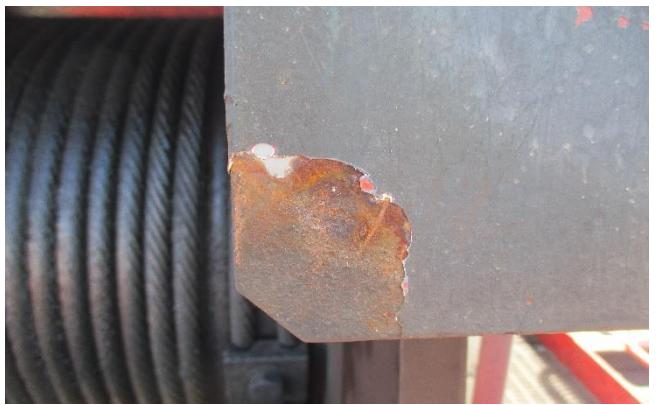
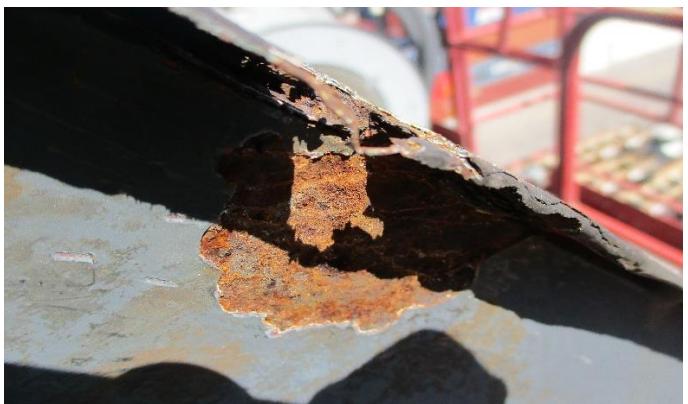
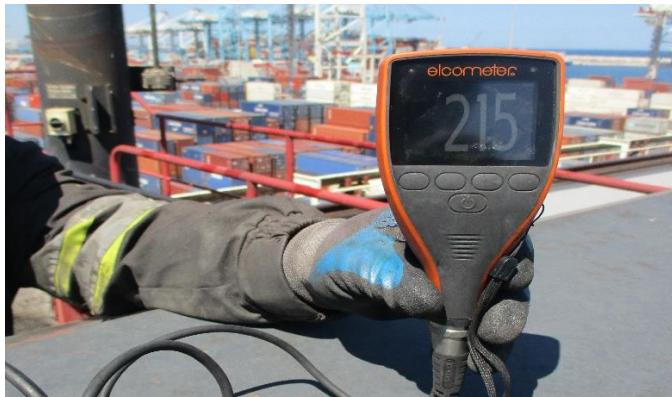
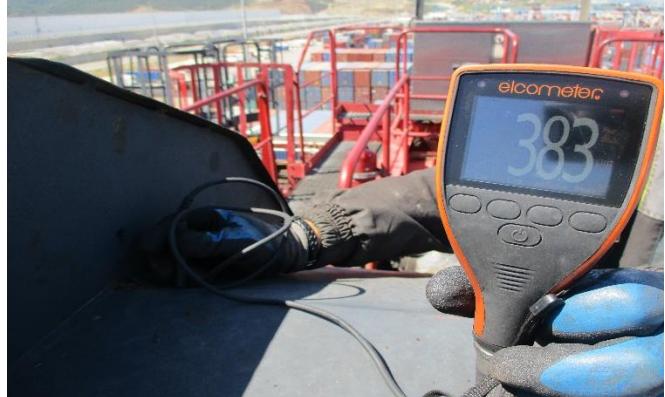
| Zone | HOIST DRUM AND SUPPORT<br>Photo de la Zone Inspectée |
|--|--|
| <b>HOIST DRUM AND SUPPORT</b> | |

| Epaisseur du Revêtement | <input checked="" type="checkbox"/> <300µm | <input checked="" type="checkbox"/> >300µm |
| Type de corrosion | Généralisée | |
| Eventuelle(s) cause(s) | Système de protection anticorrosion non normatif ( préparation de surface + système de peinture ) | |
| Pourcentage des défauts | > 50% | |

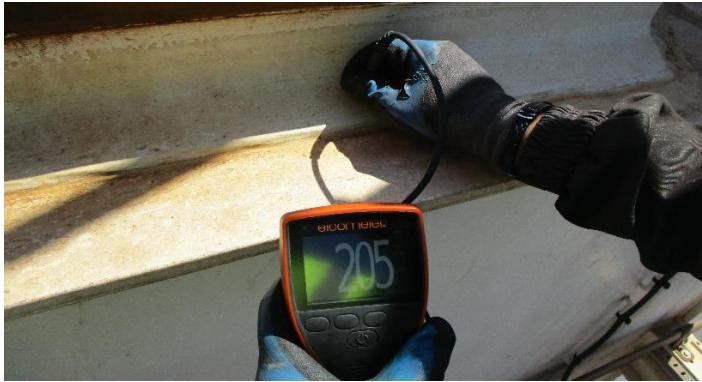
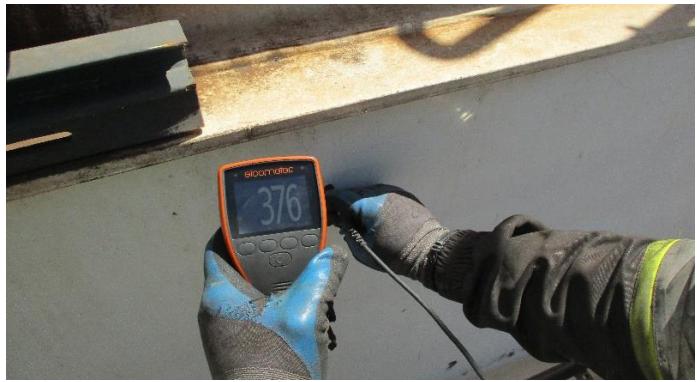
| Zone | LEFT AND RIGHT CROSSBEAM |
|---|---|
| LEFT AND RIGHT CROSSBEAM | |

| Epaisseur du Revêtement | <input checked="" type="checkbox"/> <300µm | <input checked="" type="checkbox"/> >300µm |
| Type de corrosion | Corrosion Localisée | |
| Eventuelle(s) cause(s) | Traitement de surface insuffisante + Non respect de consignes de la norme ISO 12944-3 | |
| Pourcentage des défauts | < 10 % | |

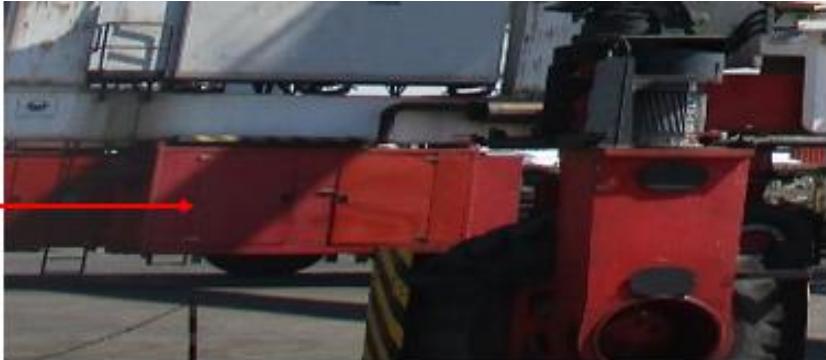
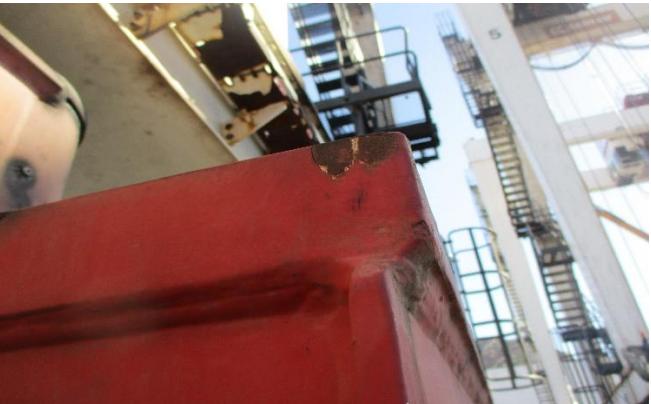
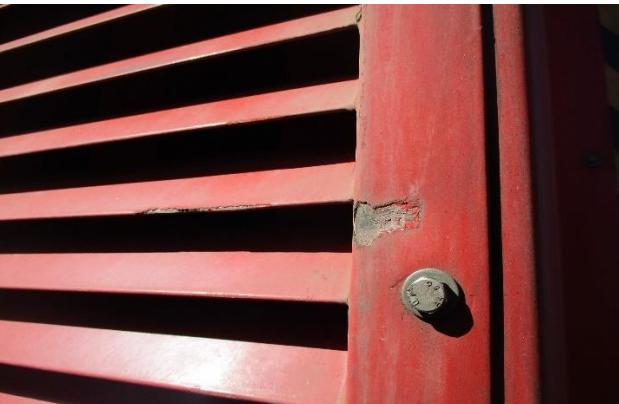
| Zone | POWER UNIT |
|---|--|
| POWER UNIT | |

| Type de corrosion | Localisée + frottement mécanique |
| Eventuelle(s) cause(s) | Système de protection anticorrosion non adapté |
| Pourcentage des défauts | < 3% |

- Reprendre la préparation de surface des zones corrodées avec application de système de peinture adapté sur la totalité de l'équipement.

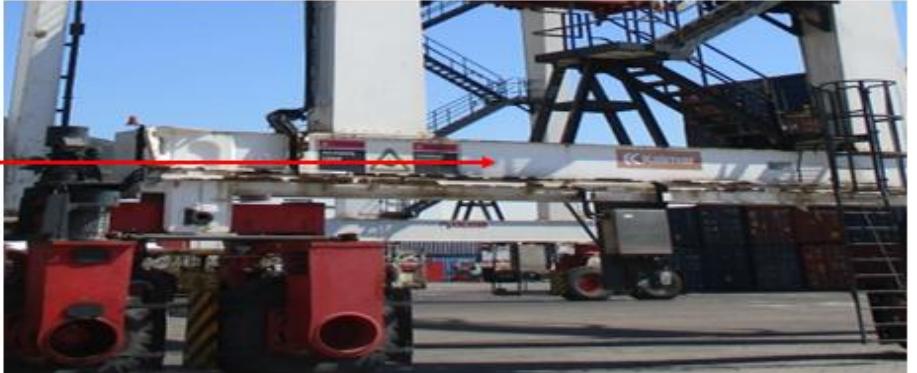
| Zone | SILL BEAM |
|---|--|
| SILL BEAM | |

| Type de corrosion | Localisée avec frottement mécanique | |
| Eventuelle(s) cause(s) | <b>Non respect des consignes de l'ISO 12944-3 ( traitement des arrêts vives ) + frottement mécanique localisé + Cloquage localisé dû à une mauvaise préparation de surface localisée</b> | |
| Pourcentage des défauts | <b>Environs 10%</b> | |

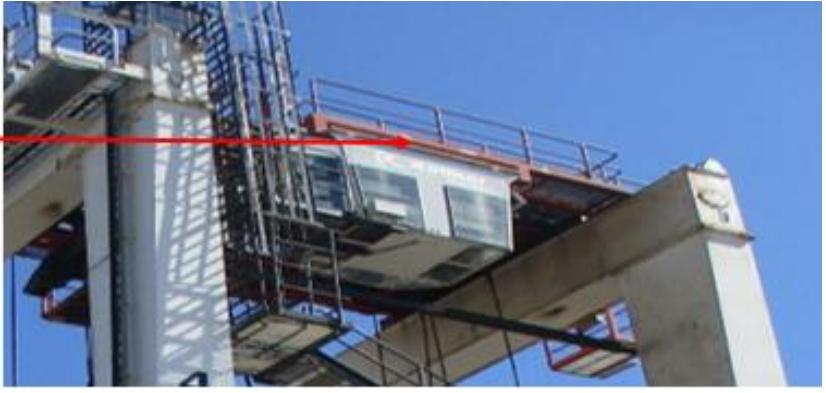
| Zone | TROLLEY |

| Type de corrosion | Généralisée | |
| Eventuelle(s) cause(s) | Système de protection anticorrosion non normatif ( préparation de surface + système de peinture ) | |
| Pourcentage des défauts | Environ 50% | |

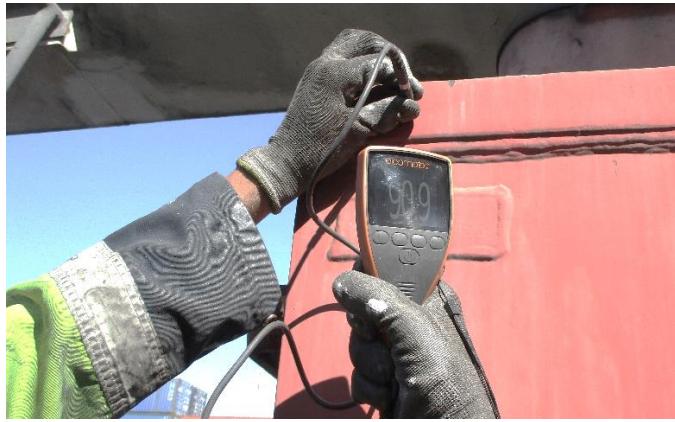
| Zone | WHEEL BOGIE |
|---|---|
| <b>WHEEL BOGIE</b> | |

| Type de corrosion | Corrosion Localisée | |
| Eventuelle(s) cause(s) | Non respect de consignes de la norme ISO 12944-3 | |
| Pourcentage des défauts | Environs 15 % | |

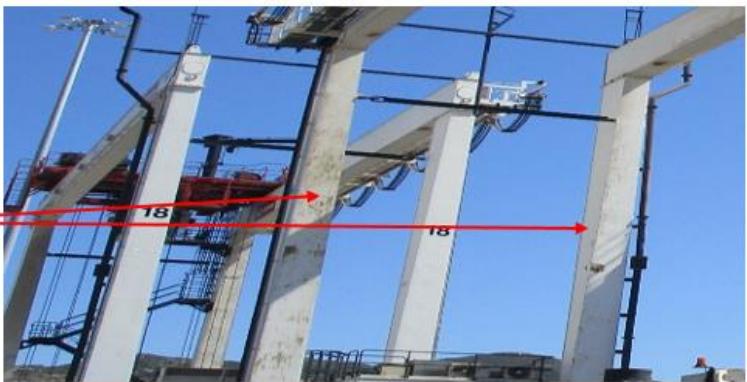
| Zone | COLUMN |
|---|--|
| COLUMN | |

| Type de corrosion | Corrosion Localisée | |
| Eventuelle(s) cause(s) | Traitement de surface insuffisante + Non respect de consignes de la norme ISO 12944-3 | |
| Pourcentage des défauts | Environs 7 % | |

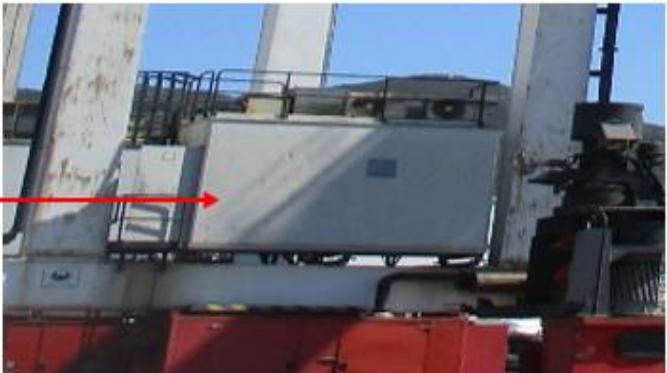
| Zone | EE-HOUSE SUPPORTS |
|--|--|
| EE-HOUSE SUPPORTS | |

| Zone | EE-HOUSE SUPPORTS |
|--|--|
| Type de corrosion | Corrosion localisée + altération générale de système de peinture |
| Eventuelle(s) cause(s) | Durabilité de système de peinture dépassée + non respect de l'ISO 12944-3 |
| Pourcentage des défauts | > 50% |
