| Objet/Object : | Inspection Anti-corrosion | | |
| Rapport n°/ Rapport n° | PCR-EGT-IC001/2021 | | |
| Catégorie d'équipement/Asset Category | RTG | | |
| ID Equipement/Asset ID | RTG 1 | | |

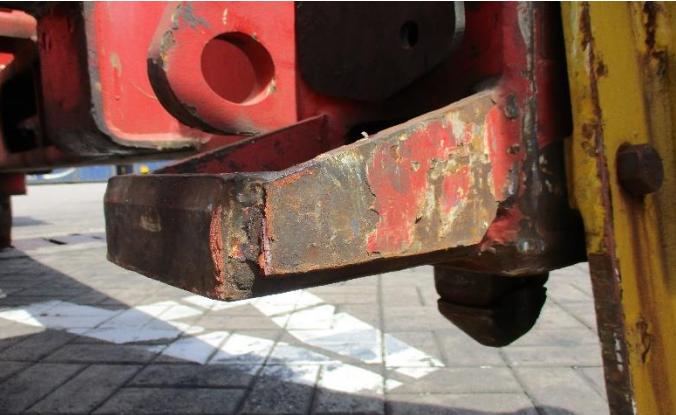
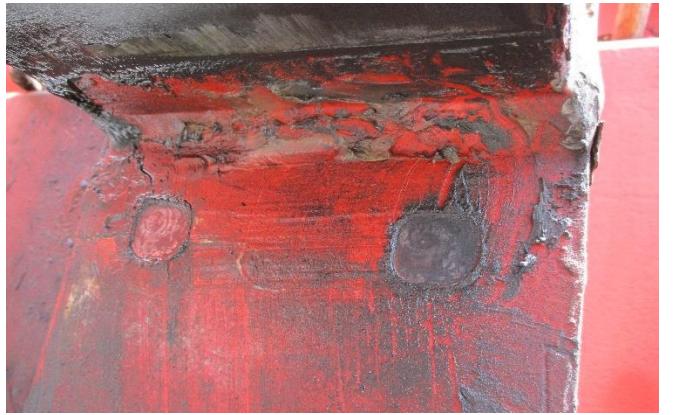
| Type de corrosion | Corrosion généralisée | |
| Eventuelle(s) cause(s) | Durabilité atteinte de système de peinture + exposition fréquente à des actions mécaniques | |
| Pourcentage des défauts | +/- 50% | |

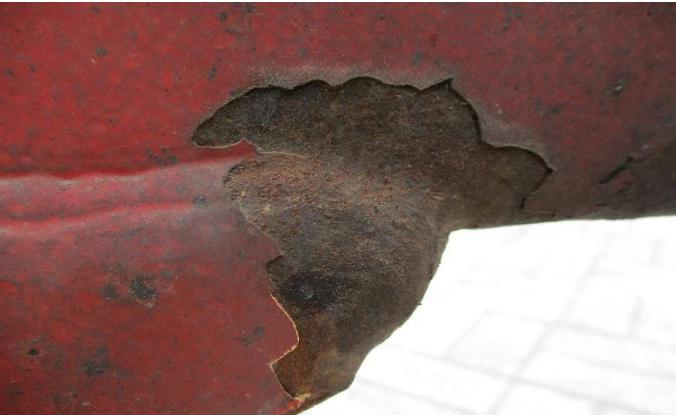
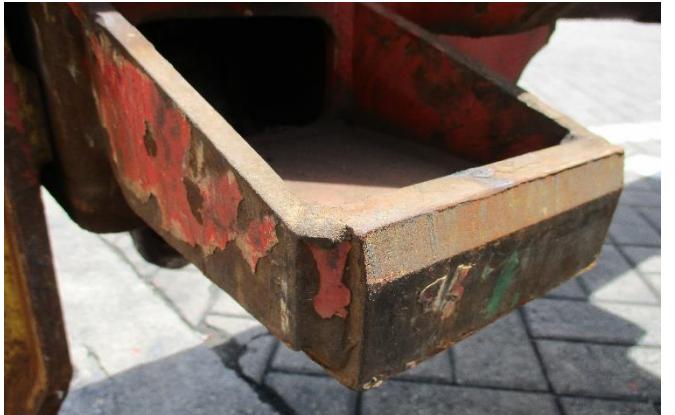
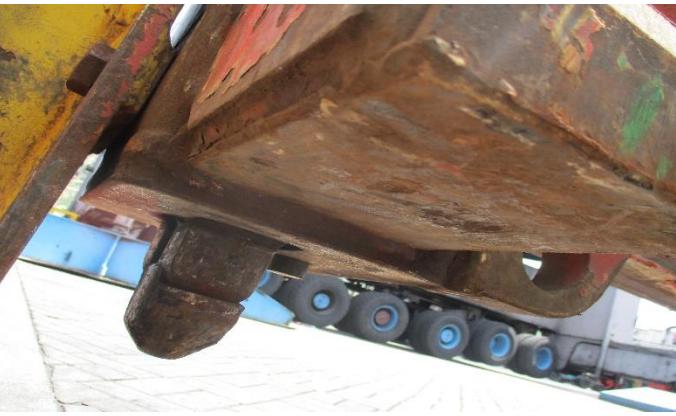
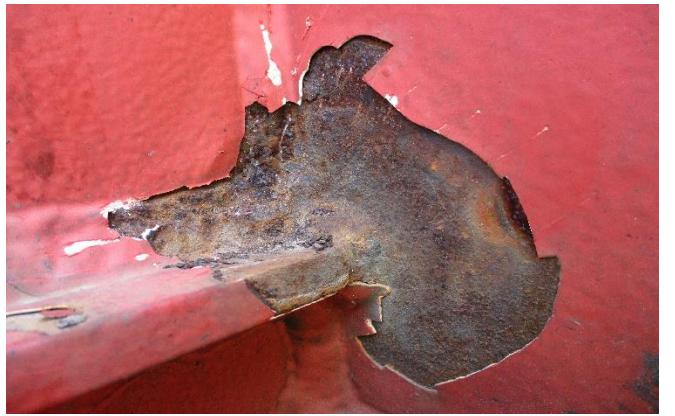
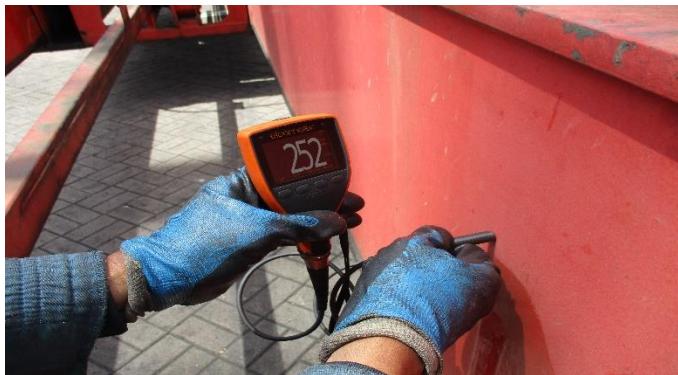
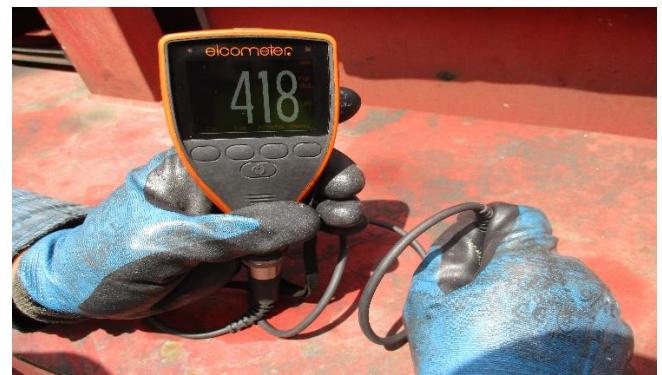
| Epaisseur du Revêtement | <input checked="" type="checkbox"/> <300µm | <input checked="" type="checkbox"/> >300µm |

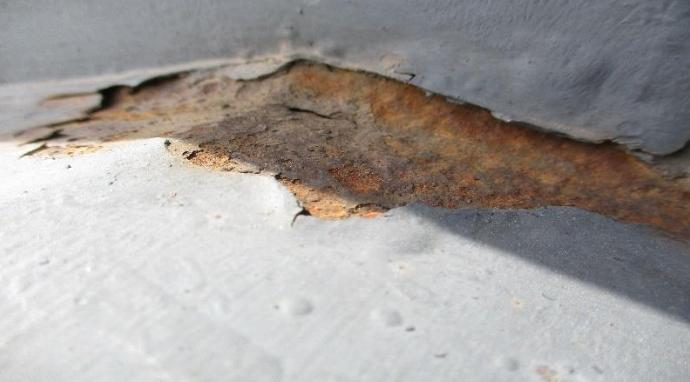
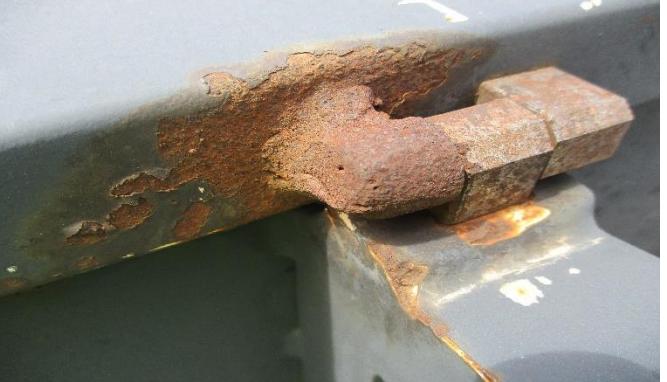
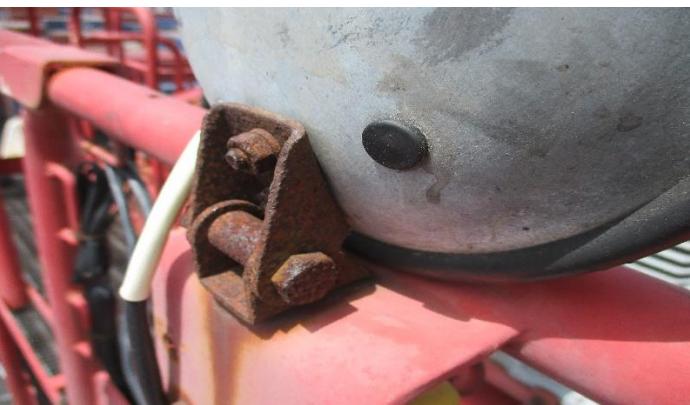
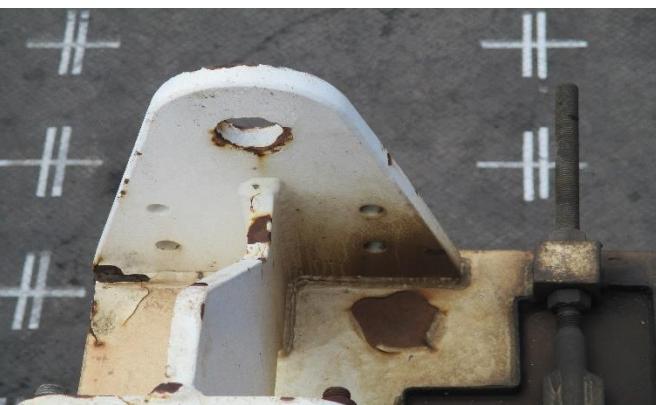
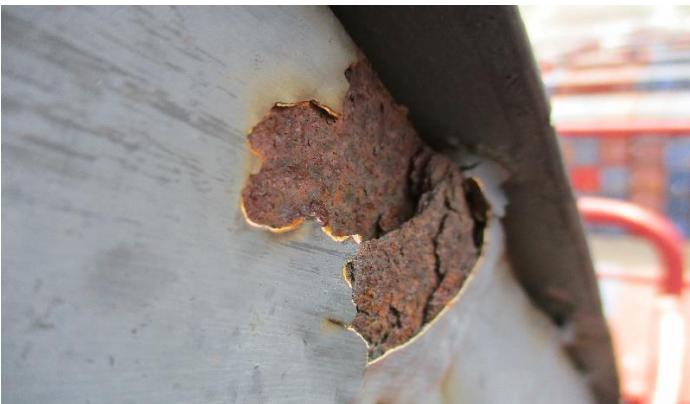
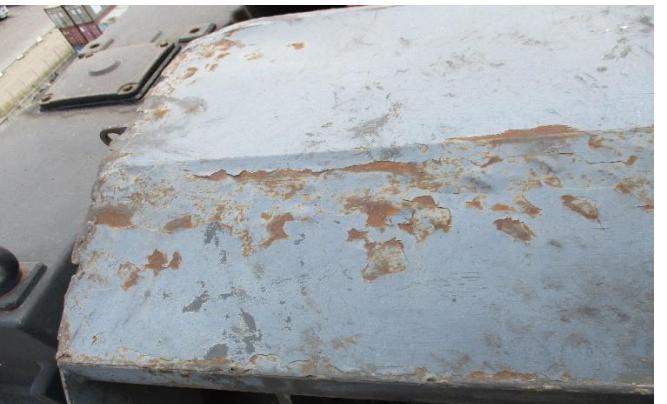
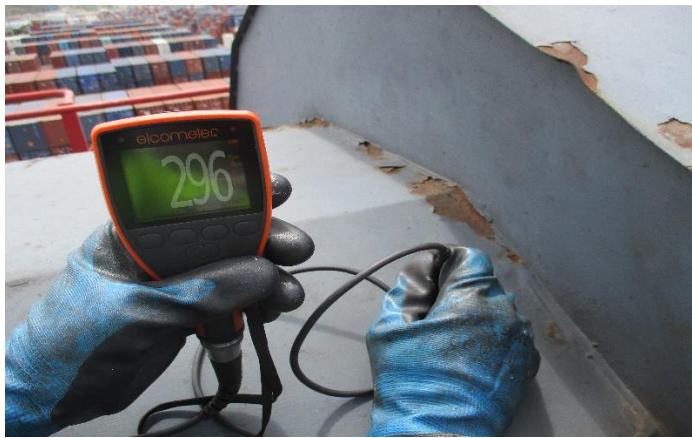
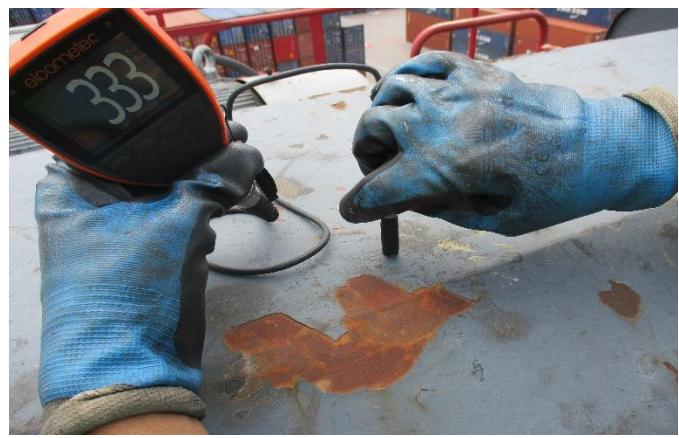
| Epaisseur du Revêtement | <input checked="" type="checkbox"/> <300µm | <input checked="" type="checkbox"/> >300µm |
| Type de corrosion | Généralisée | |
| Eventuelle(s) cause(s) | Système de protection anticorrosion non normatif ( préparation de surface + système de peinture ) | |
| Pourcentage des défauts | > 50% | |

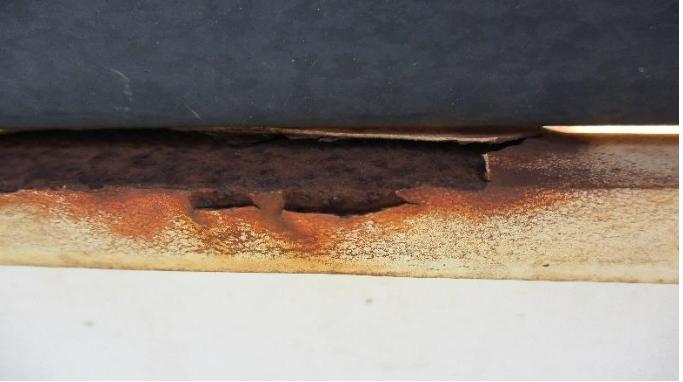
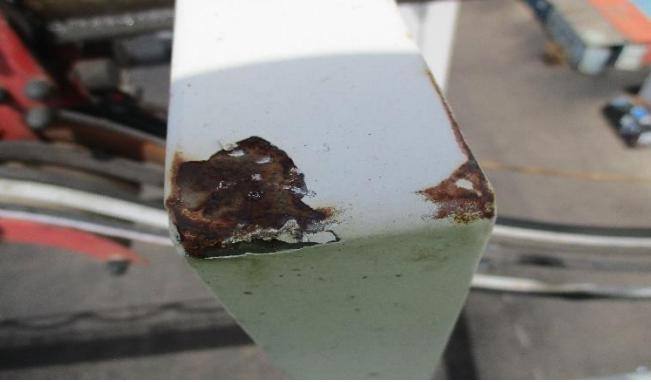
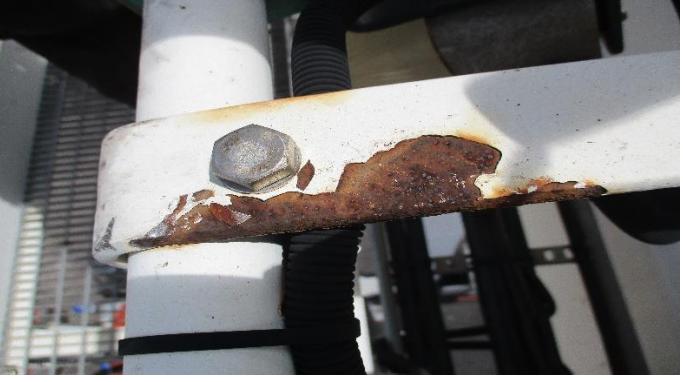
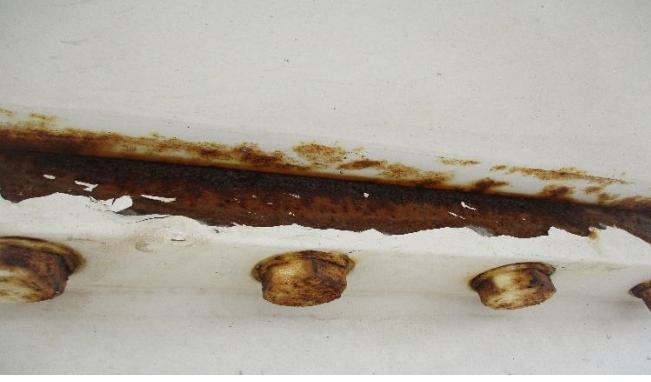
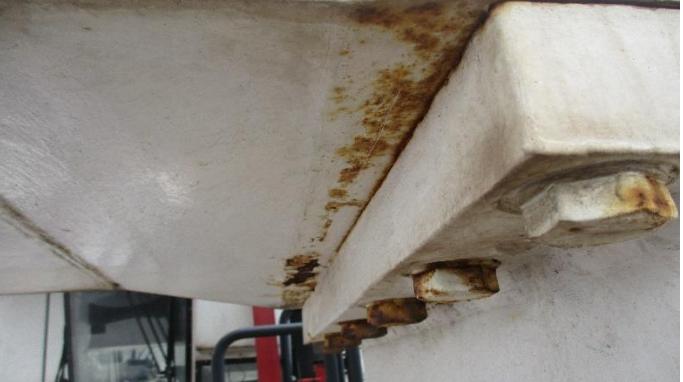
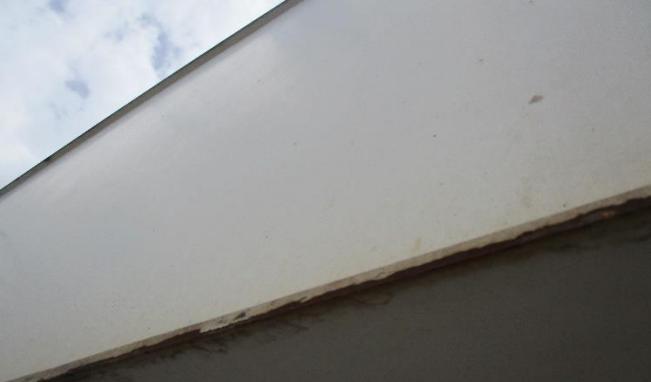
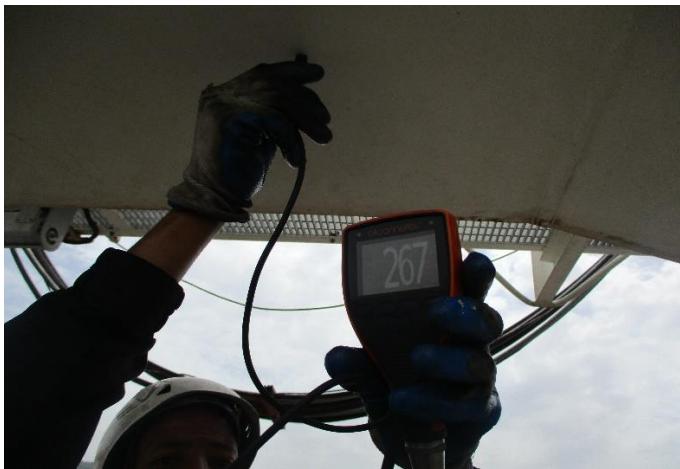
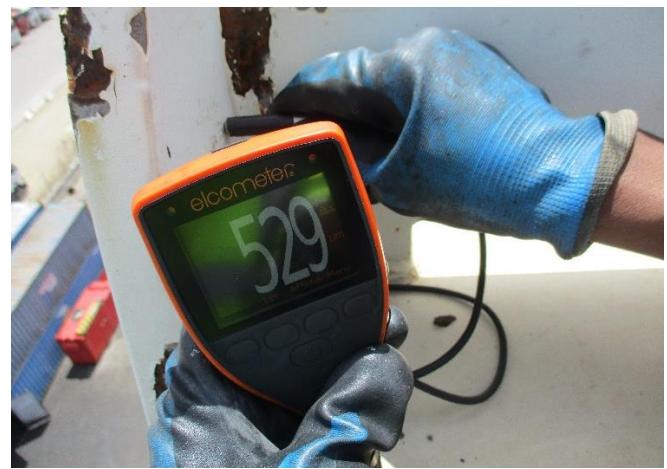
| Zone | LEFT AND RIGHT CROSSBEAM |

| Epaisseur du Revêtement | <input checked="" type="checkbox"/> <300µm | <input checked="" type="checkbox"/> >300µm |
| Type de corrosion | Corrosion Localisée | |
| Eventuelle(s) cause(s) | Traitement de surface insuffisante + Non respect de consignes de la norme ISO 12944-3 | |
| Pourcentage des défauts | Environs 10% | |

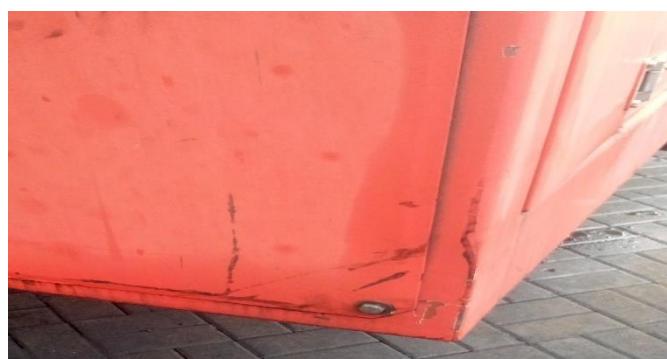
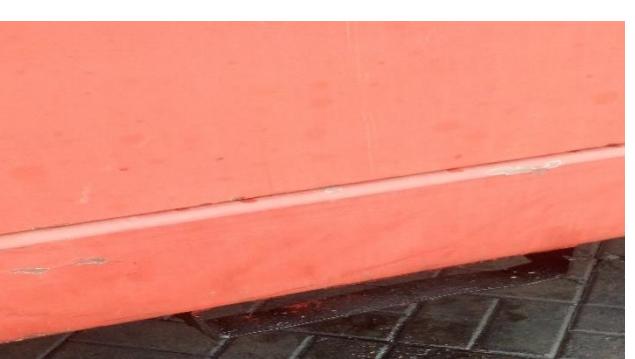
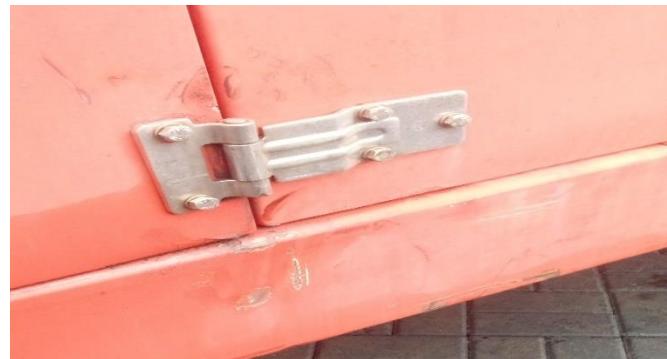
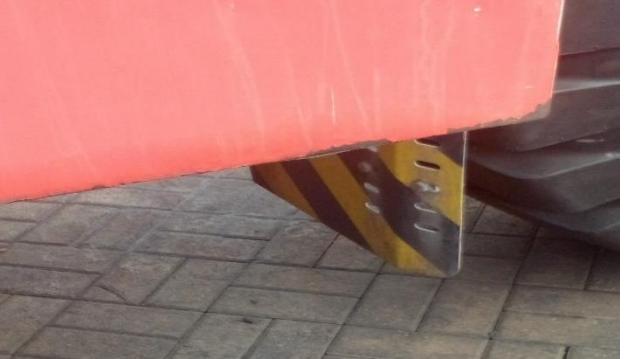
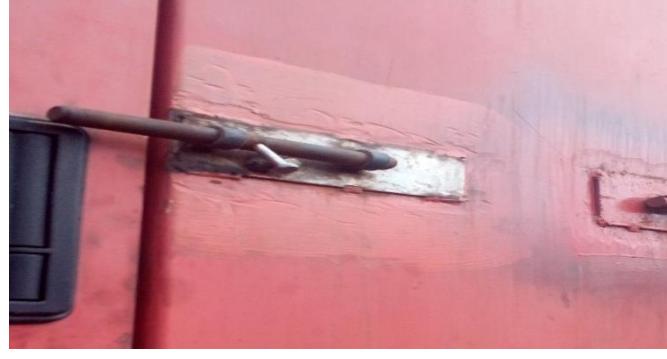
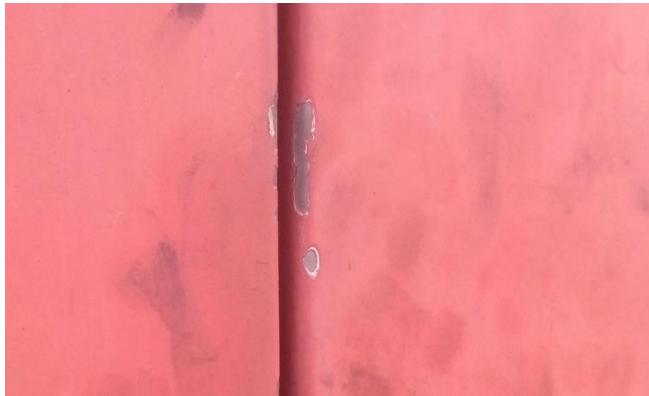
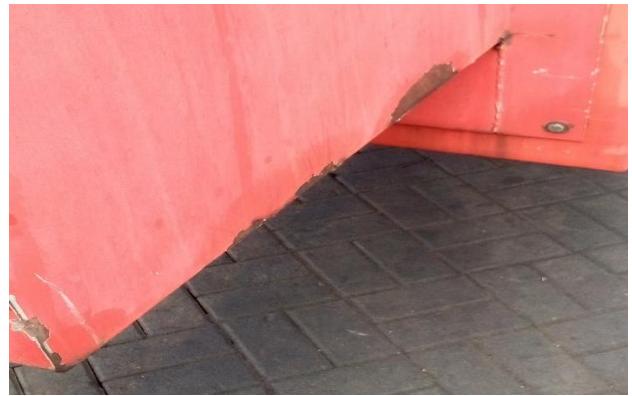
| Zone | POWER UNIT |
|---|--|
| POWER UNIT | |

| Epaisseur du Revêtement | NA |
| Type de corrosion | Localisée + frottement mécanique + dégradation de couche de finition |
| Eventuelle(s) cause(s) | Système de protection anticorrosion non adapté |
| Pourcentage des défauts | Environs 20% |

- Reprendre la préparation de surface des zones corrodées avec application de système de peinture adapté sur la totalité de l'équipement.

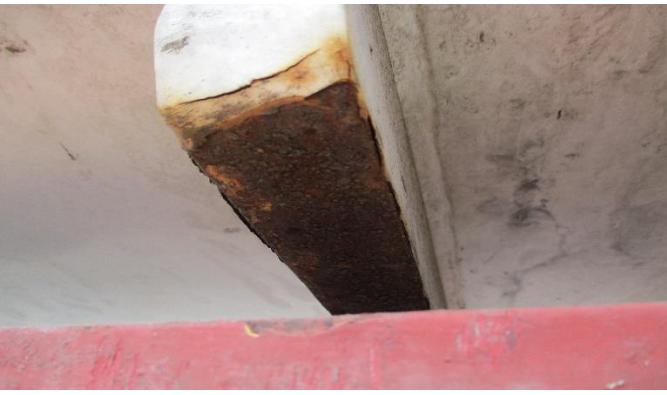
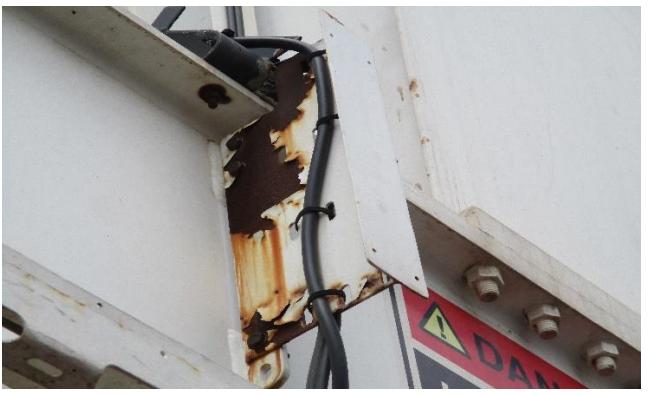
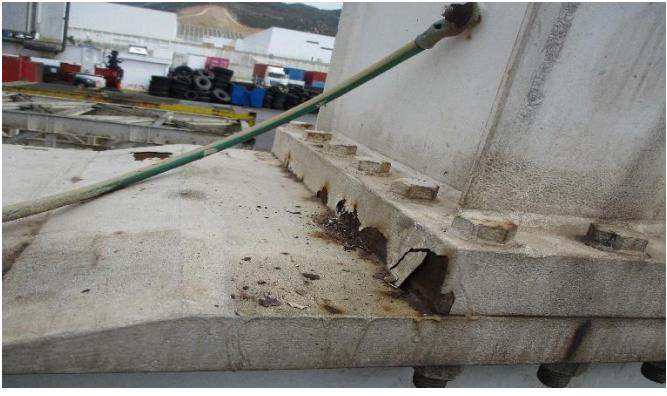
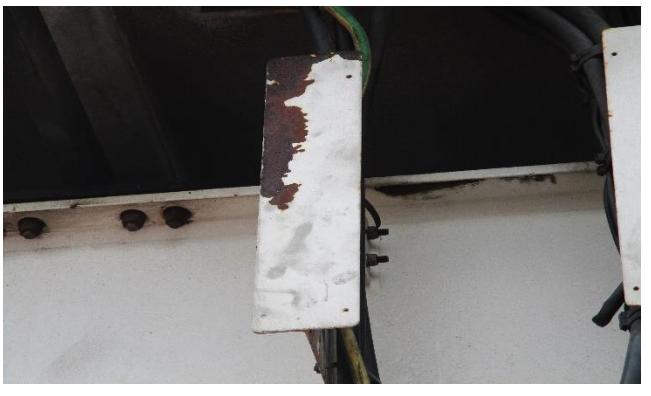
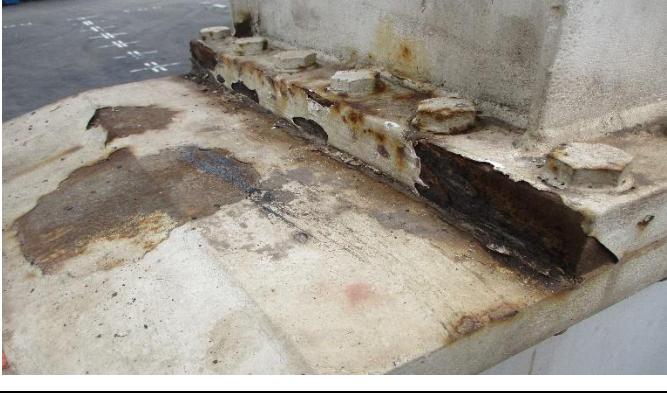
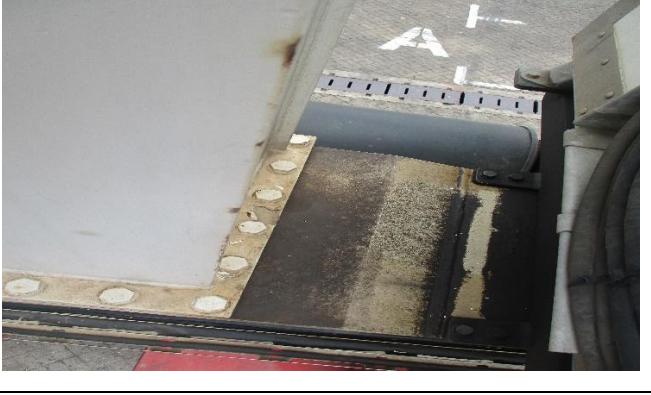
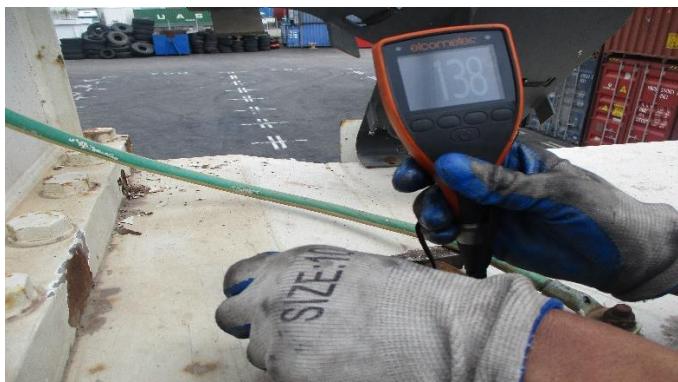
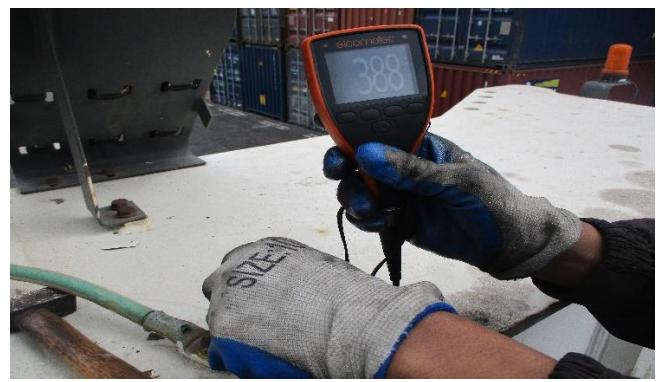
| Zone | SILL BEAM |
|---|--|
| SILL BEAM | |

| Epaisseur du Revêtement | <input checked="" type="checkbox"/> <300µm | <input checked="" type="checkbox"/> >300µm |
| Type de corrosion | Localisée avec frottement mécanique | |
| Eventuelle(s) cause(s) | Non respect des consignes de l'ISO 12944-3 ( traitement des arrêts vives ) + frottement mécanique localisé | |
| Pourcentage des défauts | 5 à 10% | |

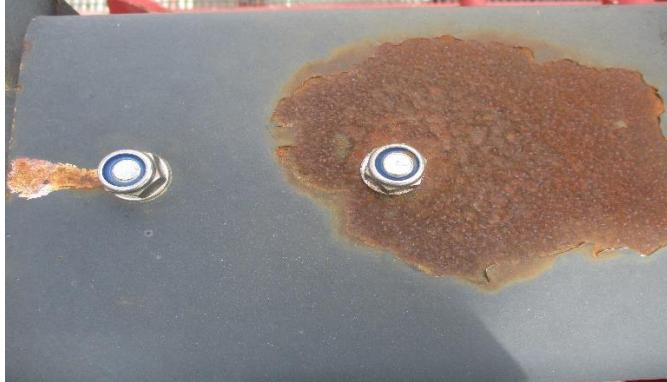
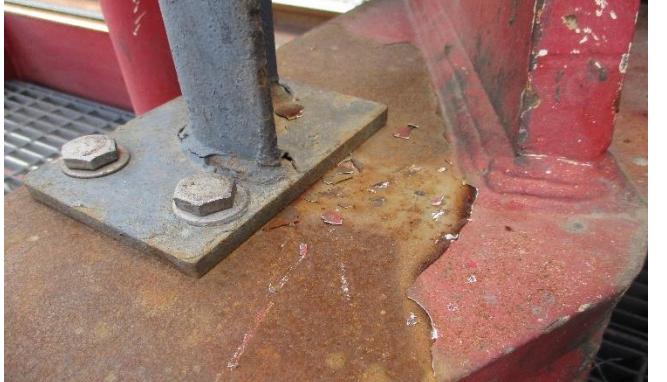
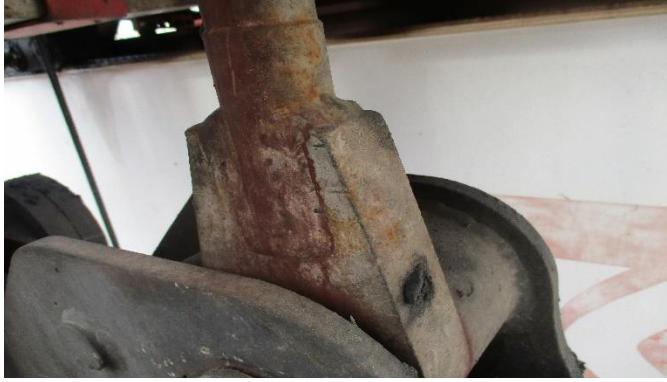
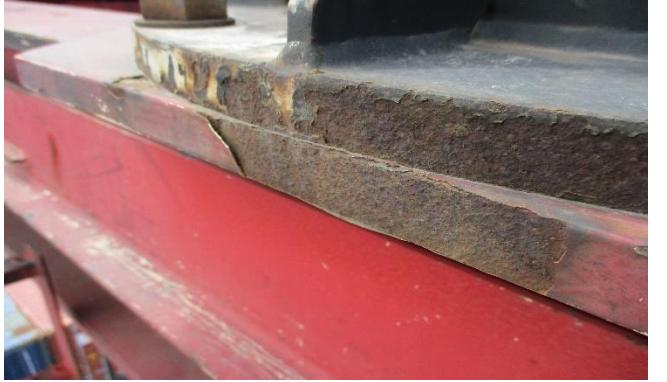
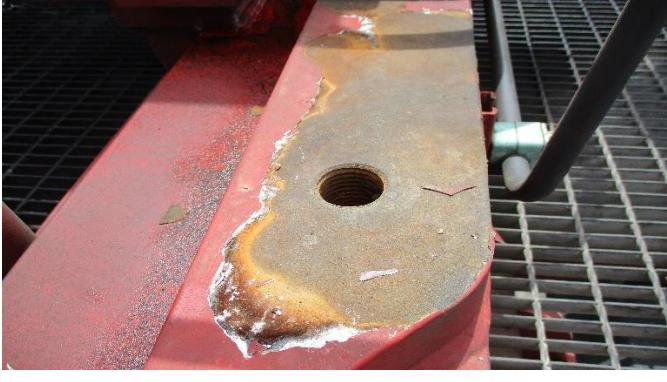
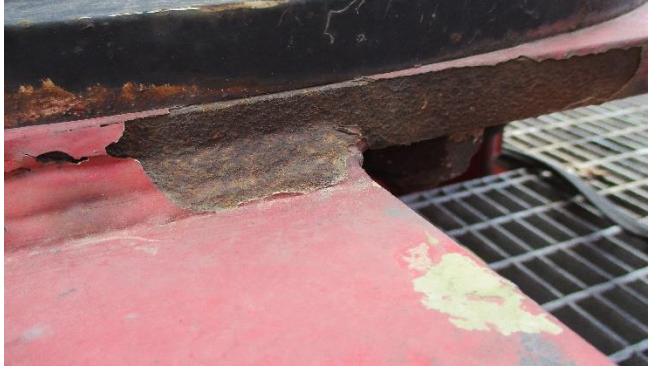
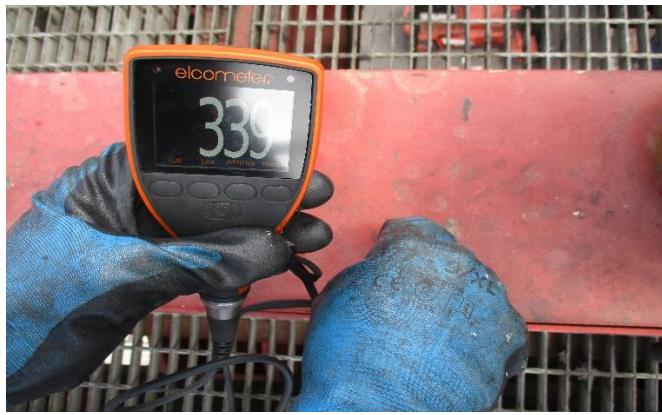
| Type de corrosion | Généralisée et localisée | |
| Eventuelle(s) cause(s) | Système de protection anticorrosion non normatif ( préparation de surface + système de peinture ) | |
| Pourcentage des défauts | Environ 40% | |

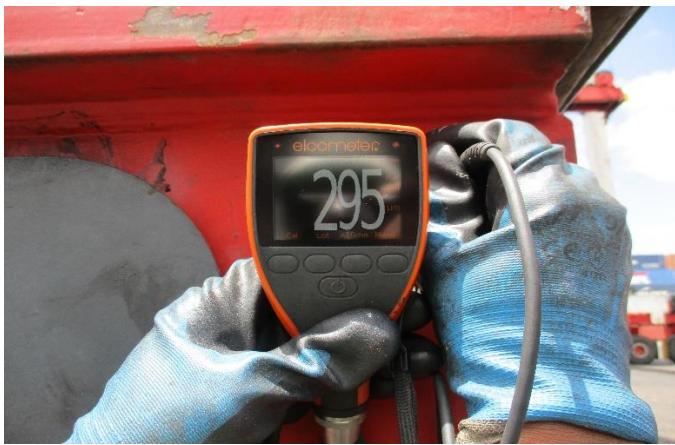
| Zone | WHEEL BOGIE |
|---|---|
| <b>WHEEL BOGIE</b> | |

| Type de corrosion | Corrosion Localisée | | | |
| Eventuelle(s) cause(s) | Non respect de consignes de la norme ISO 12944-3 + frottement mécanique | | | |
| Pourcentage des défauts | Environs 25% | | | |

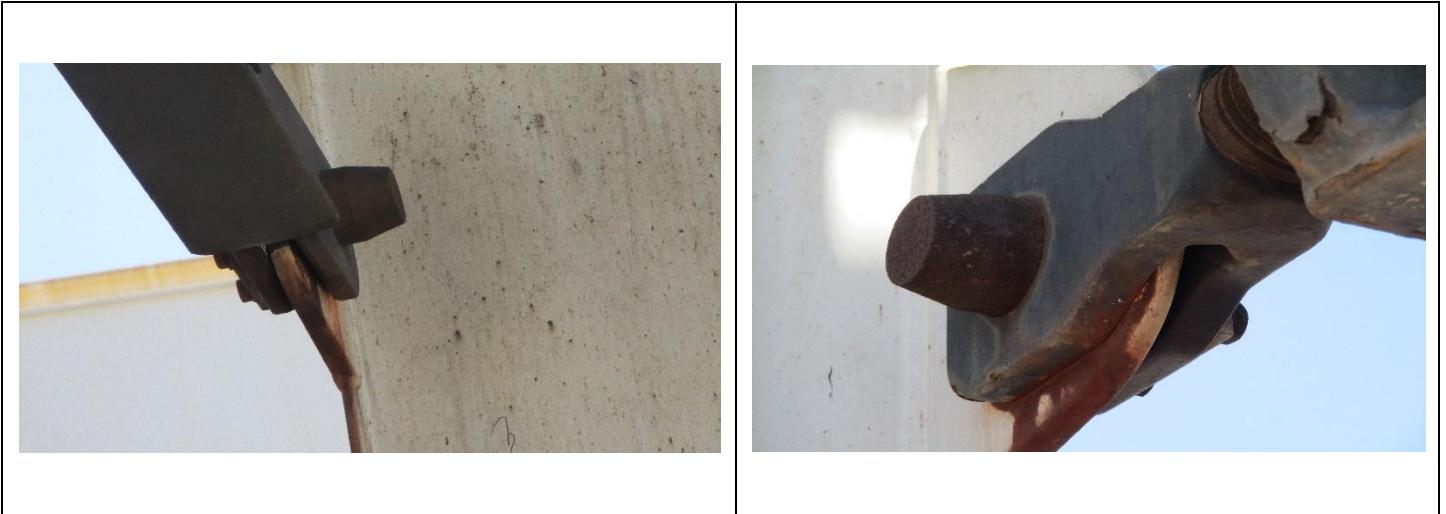
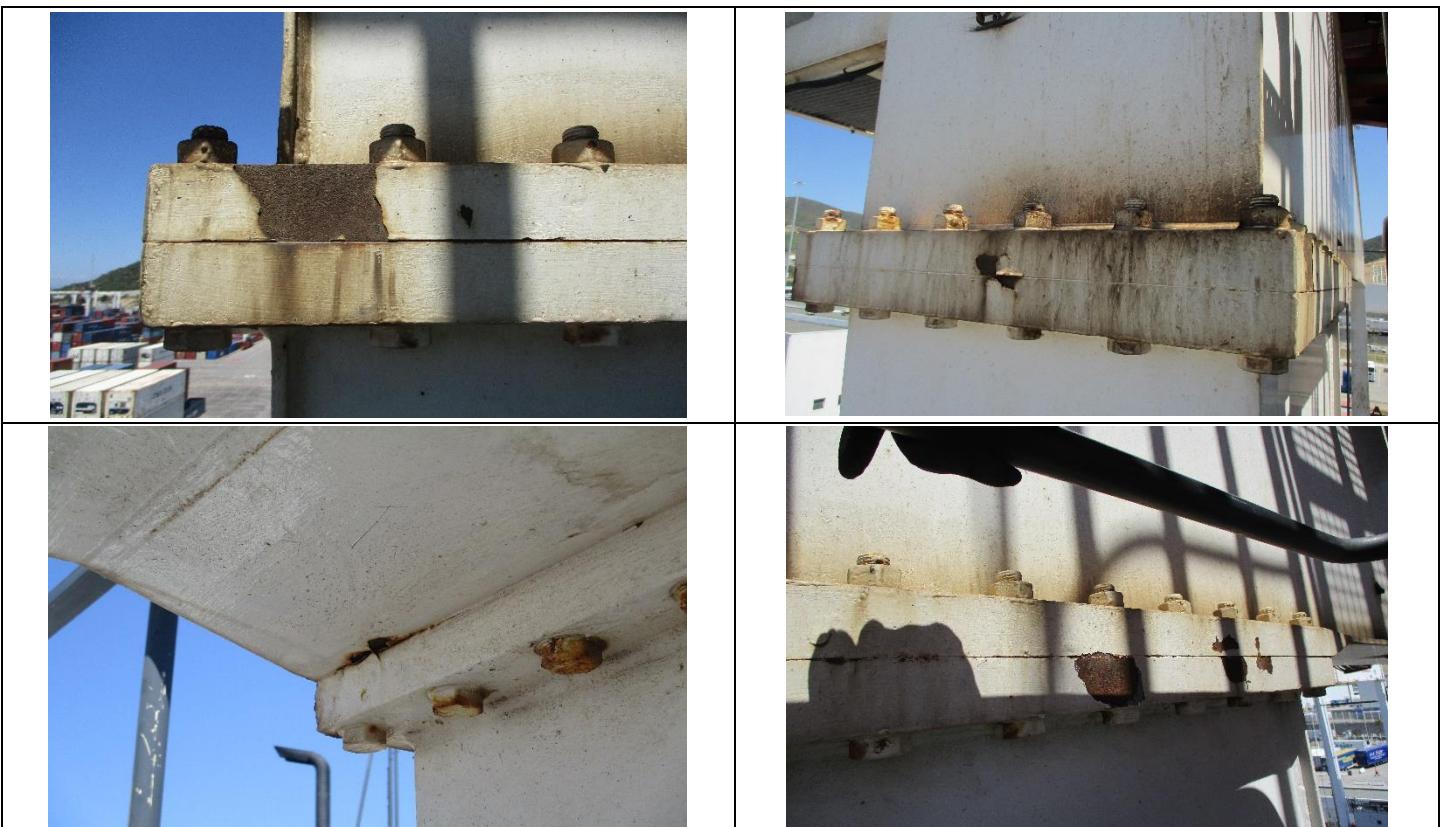
| Zone | COLUMN |
|---|---|
| <b>COLUMN</b> | |

| <b>Type de corrosion</b> | Corrosion Localisée |
| <b>Eventuelle(s) cause(s)</b> | Traitement de surface insuffisante + Non respect de consignes de la norme ISO 12944-3 |
| <b>Pourcentage des défauts</b> | Environs 5 % |

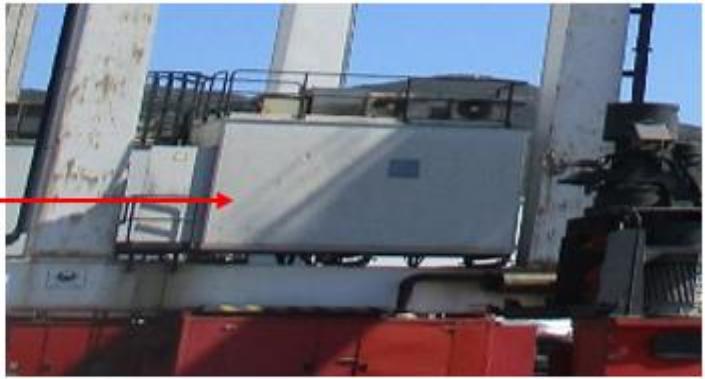
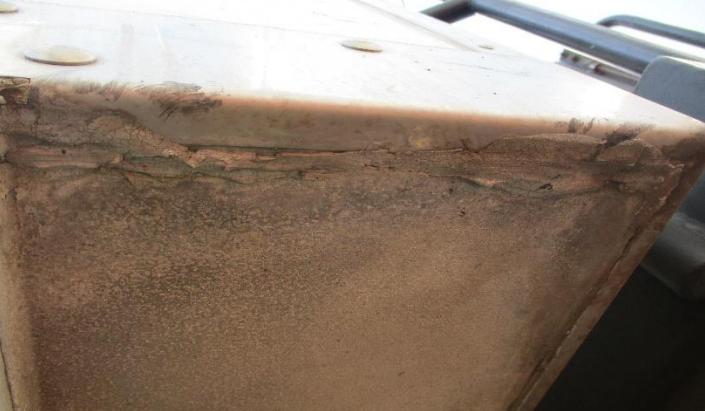
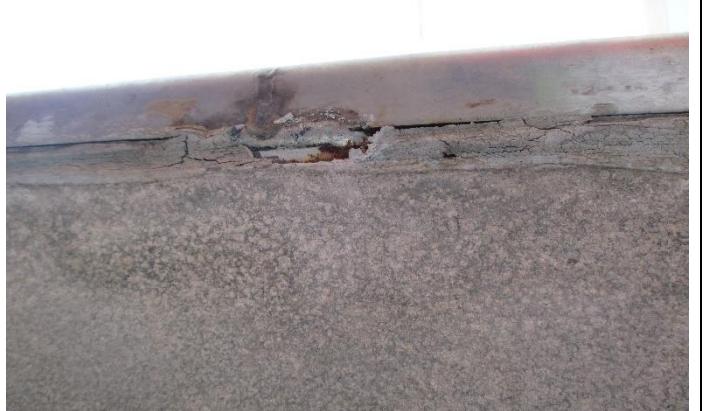
| Zone | EE-HOUSE SUPPORTS |

| Zone | EE-HOUSE SUPPORTS |
|---|--|
| Type de corrosion | Corrosion localisée + altération générale de système de peinture |
| Eventuelle(s) cause(s) | Durabilité de système de peinture dépassée + non respect de l'ISO 12944-3 |
| Pourcentage des défauts | > 50% |

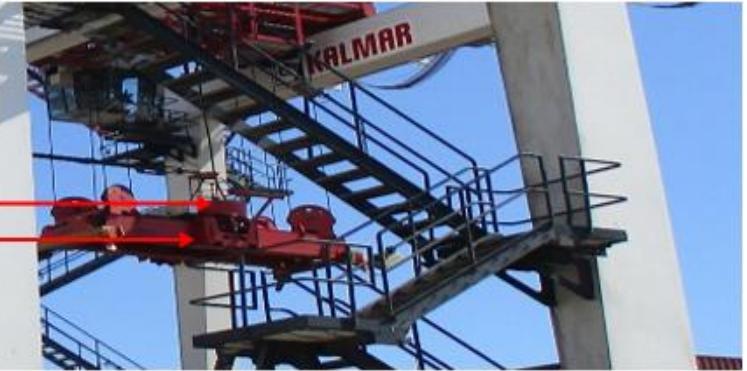
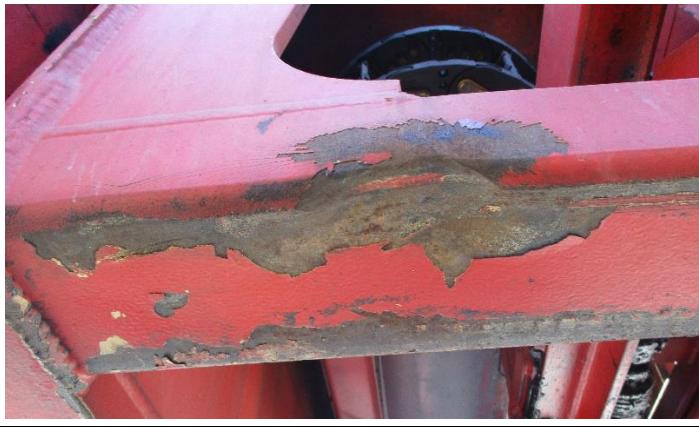
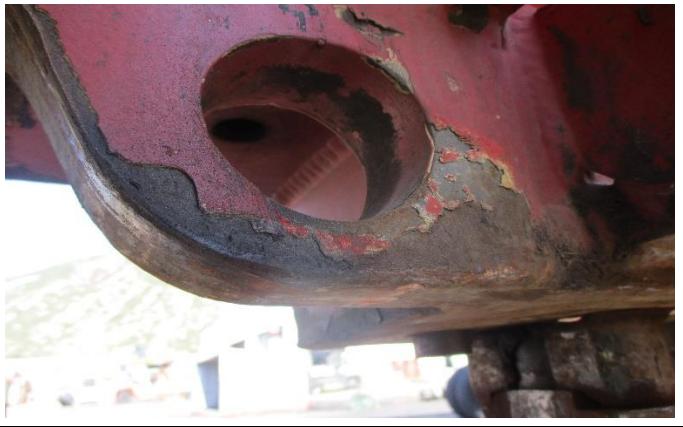
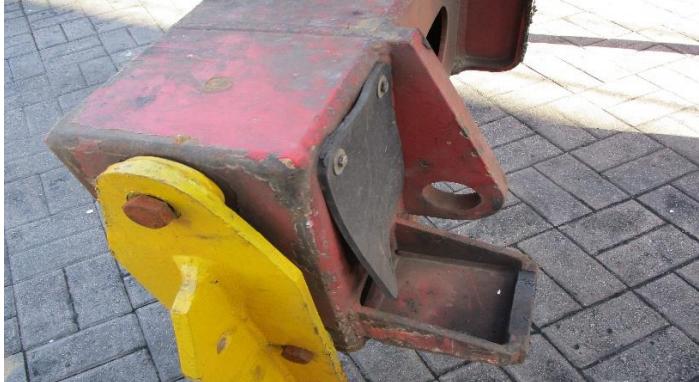
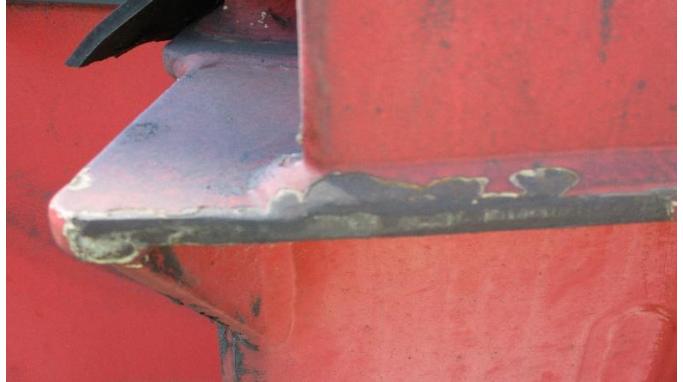
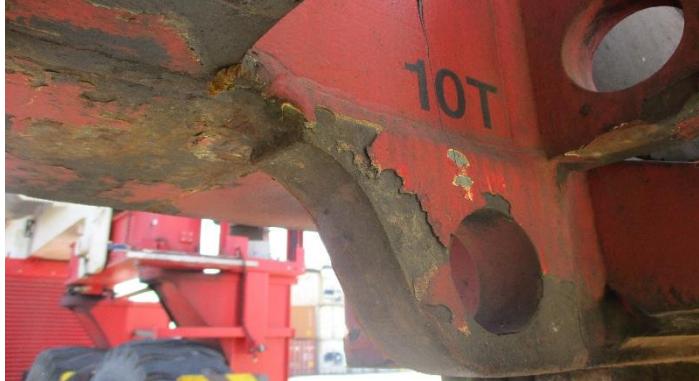
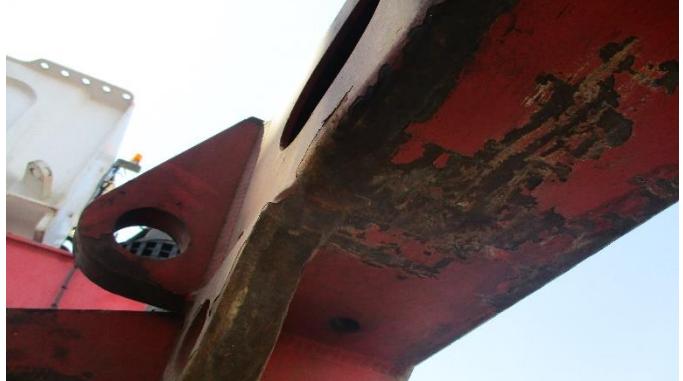
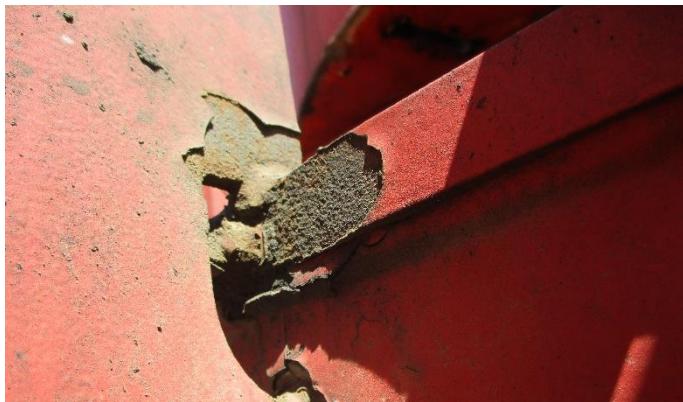
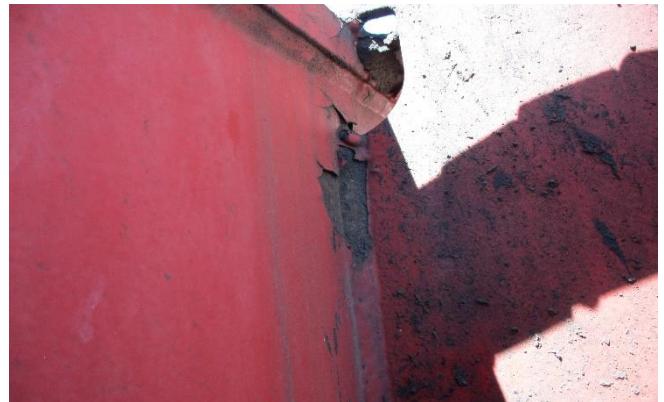
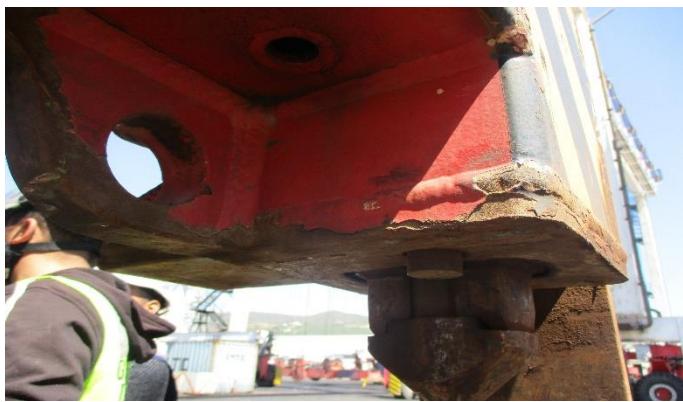
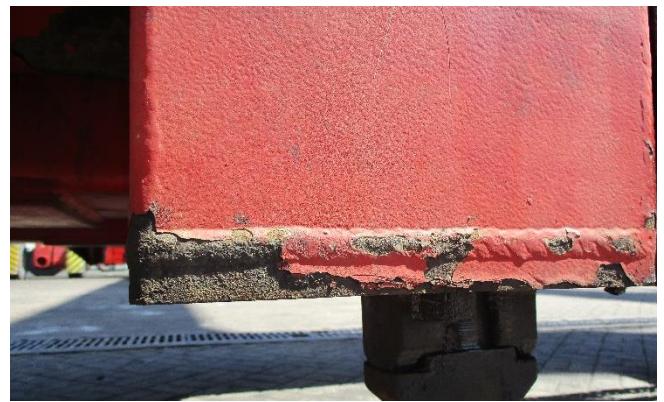
| Zone | HEAD BLOCK AND SPREADER STRUCTURE |

| Type de corrosion | Corrosion généralisée | |
| Eventuelle(s) cause(s) | Durabilité atteinte de système de peinture + exposition fréquente à des actions mécaniques | |
| Pourcentage des défauts | +/- 60% | |

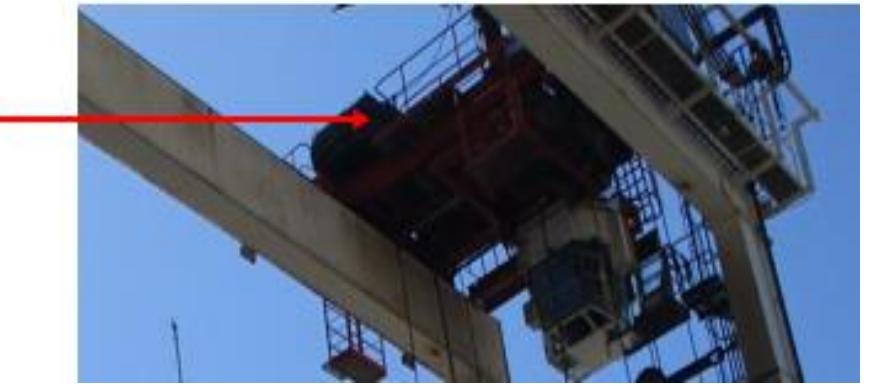
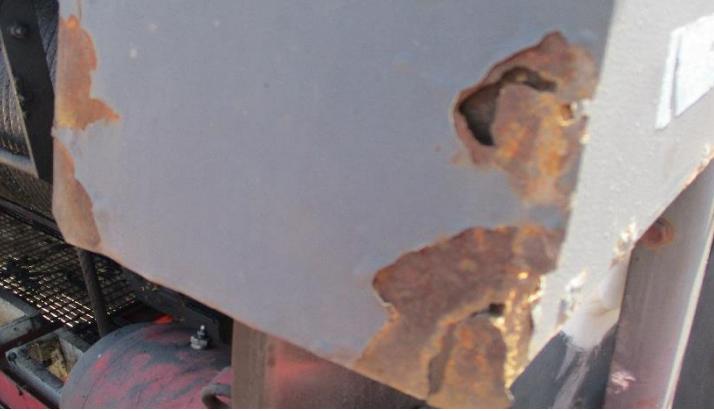
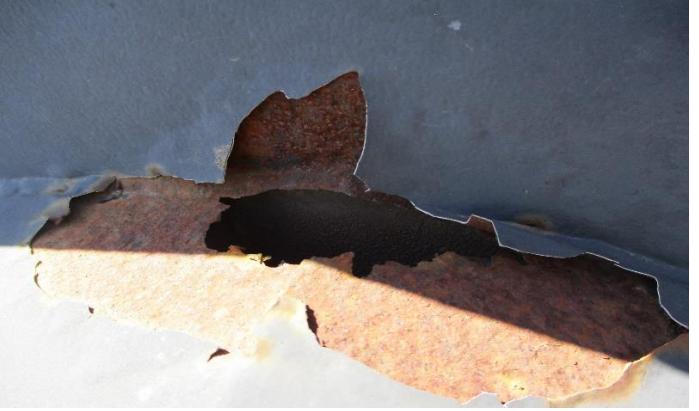
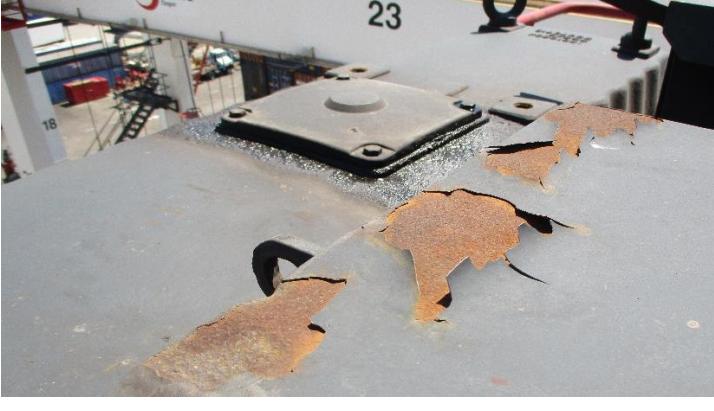
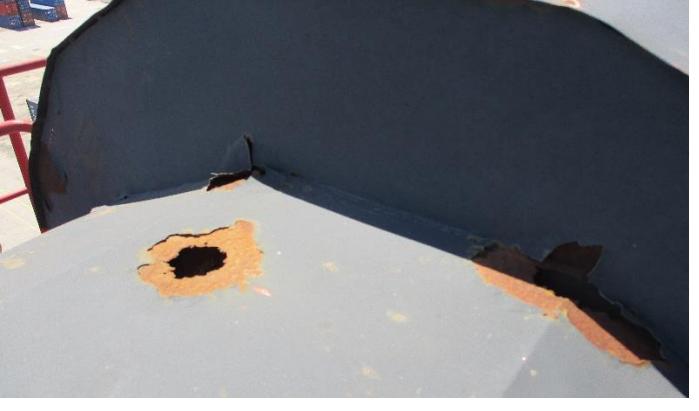
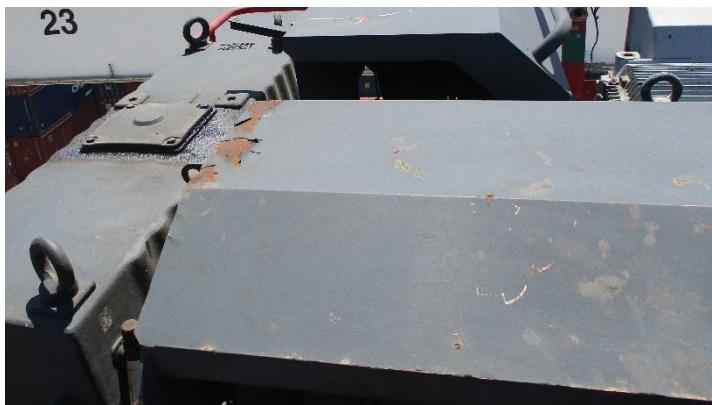
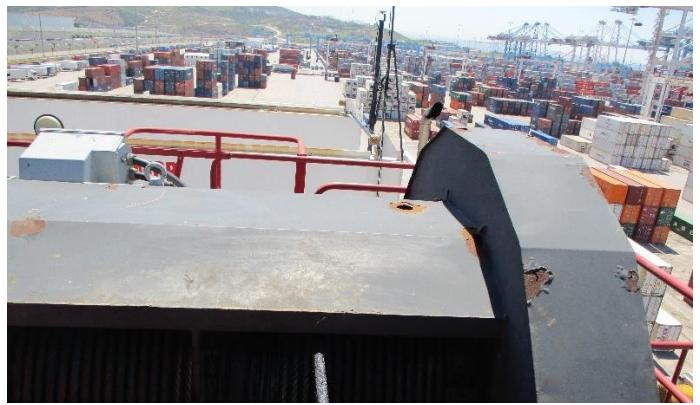
| Zone | HOIST DRUM AND SUPPORT |

| Type de corrosion | Généralisée | |
| Eventuelle(s) cause(s) | Système de protection anticorrosion non normatif ( préparation de surface + système de peinture ) | |
| Pourcentage des défauts | > 60% | |

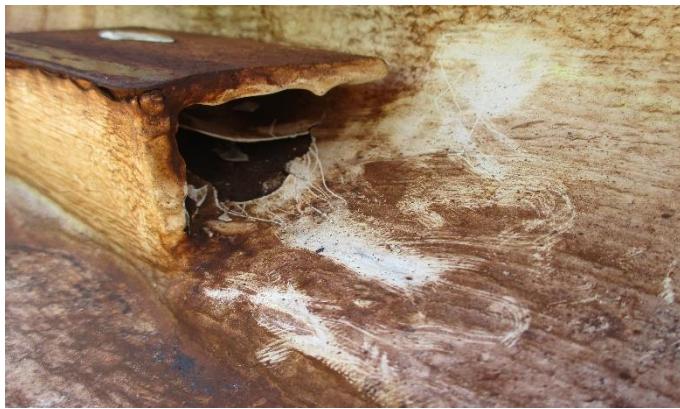
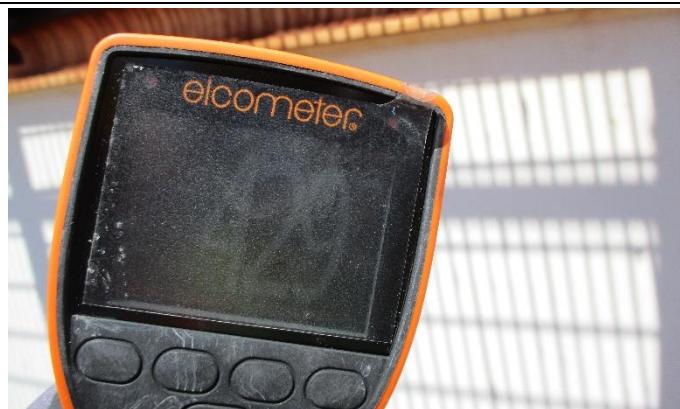
| Zone | LEFT RIGHT CROSSBEAM |
|---|---|
| LEFT AND RIGHT CROSSBEAM | |

| Type de corrosion | Corrosion Localisée | |
| Eventuelle(s) cause(s) | Traitement de surface insuffisante + Non respect de consignes de la norme ISO 12944-3 | |
| Pourcentage des défauts | Environs 5 % | |

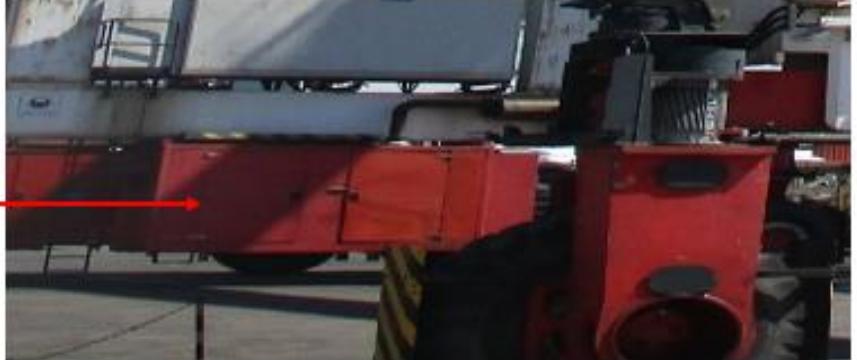
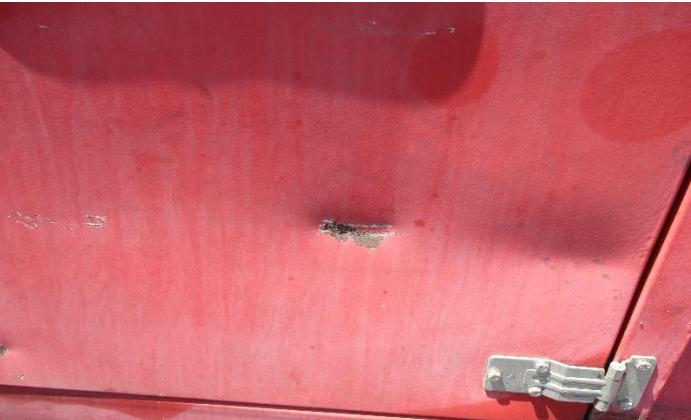
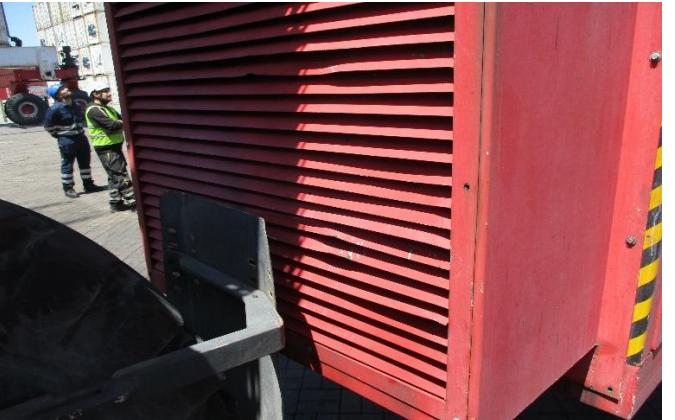
| Zone | POWER UNIT |

| Zone | POWER UNIT |
|---|--|
| Type de corrosion | Localisée + frottement mécanique |
| Eventuelle(s) cause(s) | Système de protection anticorrosion non adapté |
| Pourcentage des défauts | 10 à 15% |

| Zone | POWER UNIT |
|---|--|
| <ul style="list-style-type: none"> <li>- Reprendre la préparation de surface des zones corrodées avec application de système de peinture adapté sur la totalité de l'équipement.</li> </ul> | |
