| Objet/Object : | Inspection Anti-corrosion | | |
| Rapport n°/ Rapport n° | PCR-EGT-IC001/2021 | | |
| Catégorie d'équipement/Asset Category | RTG | | |
| ID Equipement/Asset ID | RTG 1 | | |

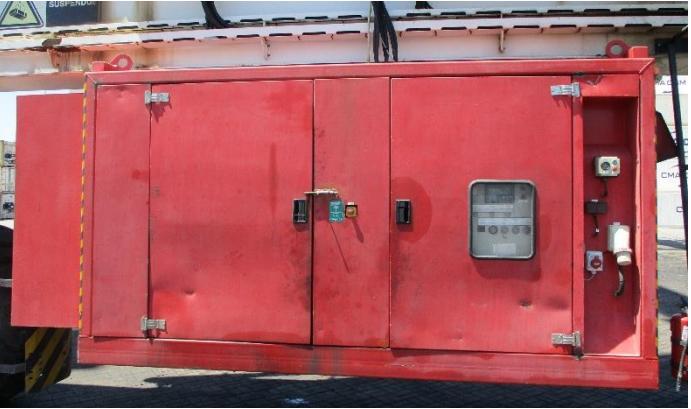
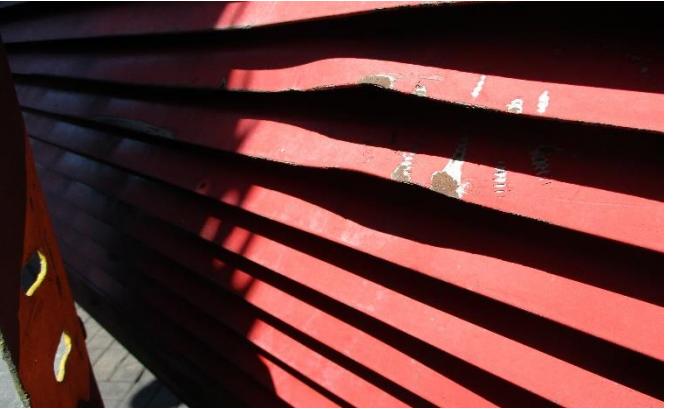
| Zone | POWER UNIT |
|---|--|
| Epaisseur du Revêtement | <input checked="" type="checkbox"/> <300µm <input type="checkbox"/> >300µm |
| Type de corrosion | Localisée + frottement mécanique |
| Eventuelle(s) cause(s) | Système de protection anticorrosion non adapté |
| Pourcentage des défauts | 10 à 15% |

| Zone | POWER UNIT |
|---|--|
| <ul style="list-style-type: none"> <li>- Reprendre la préparation de surface des zones corrodées avec application de système de peinture adapté sur la totalité de l'équipement.</li> </ul> | |

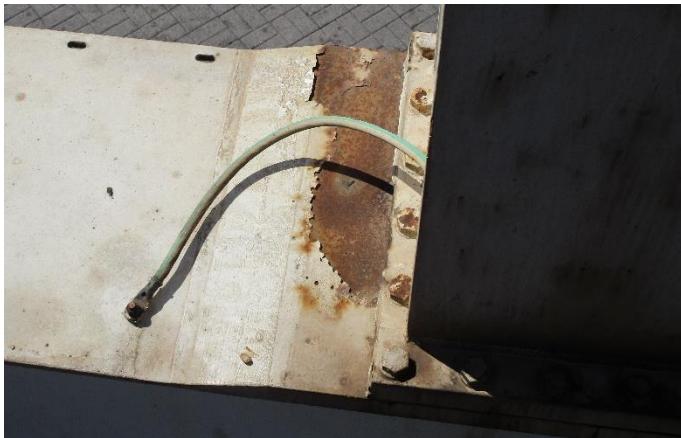
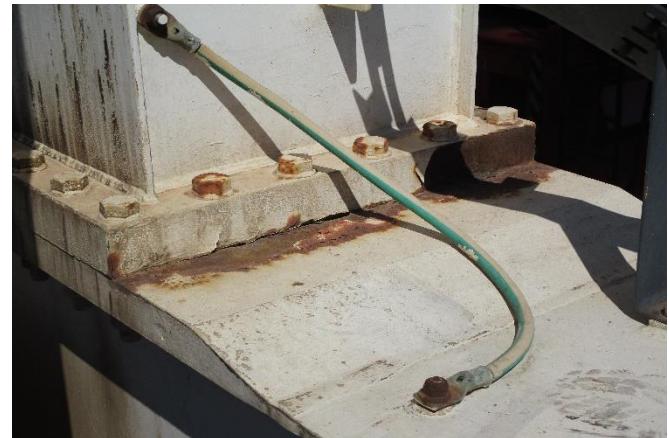
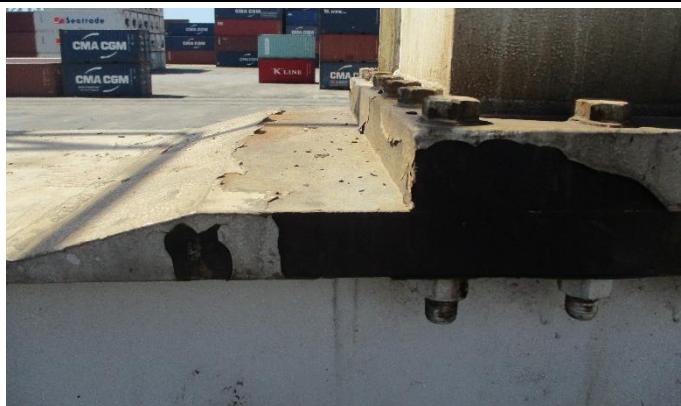
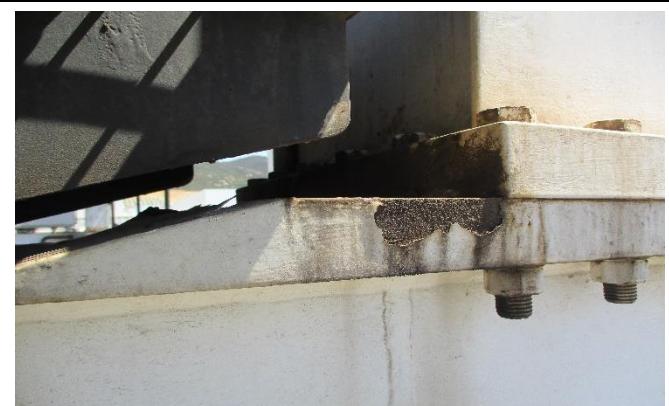
| Zone | SILL BEAM |
|---|---|
| SILL BEAM | |

| Epaisseur du Revêtement | <input checked="" type="checkbox"/> <300µm | <input checked="" type="checkbox"/> >300µm |
| Type de corrosion | Localisée avec frottement mécanique | |
| Eventuelle(s) cause(s) | Non respect des consignes de l'ISO 12944-3 ( traitement des arrêts vives ) + frottement mécanique localisé | |
| Pourcentage des défauts | 5 à 10% | |

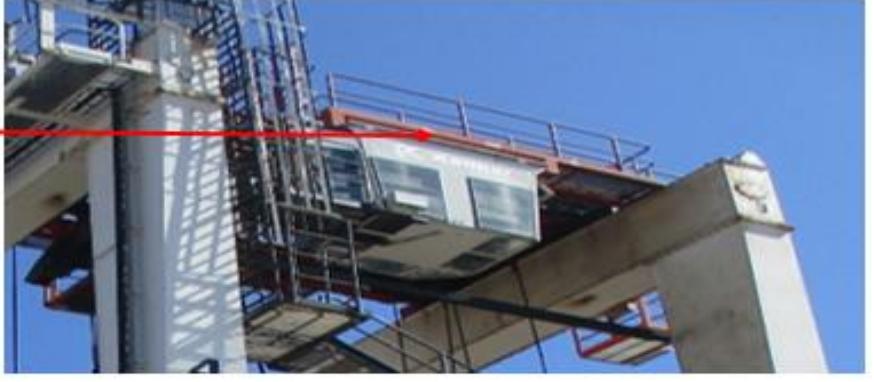
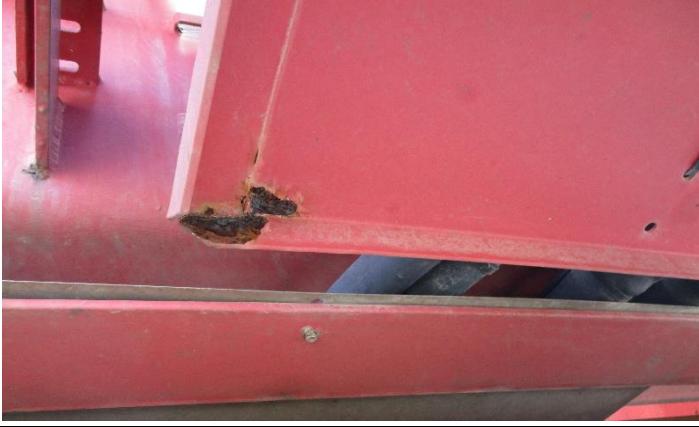
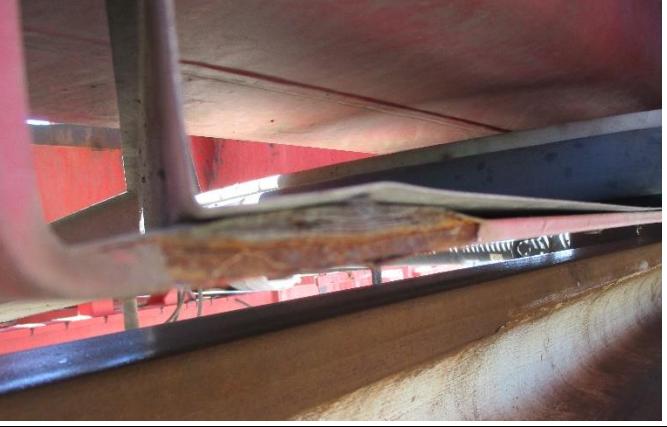
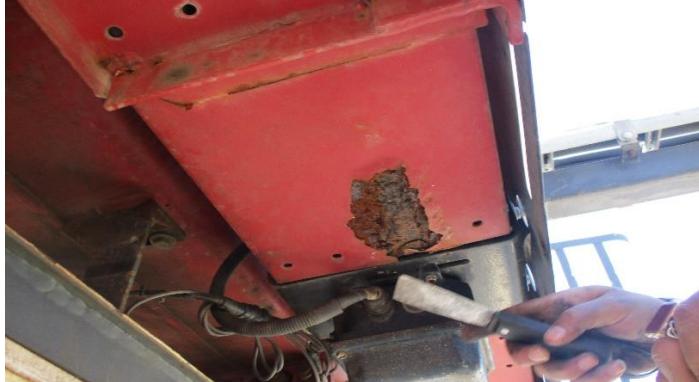
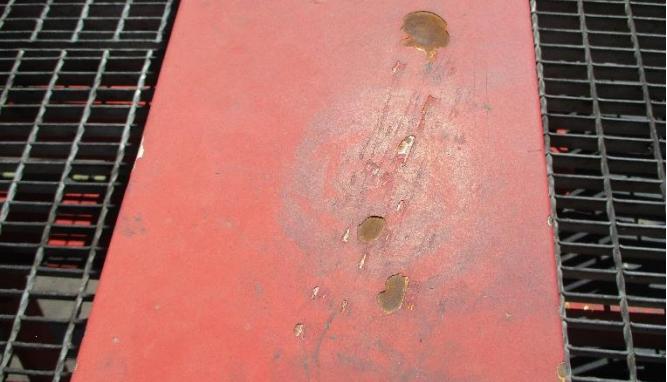
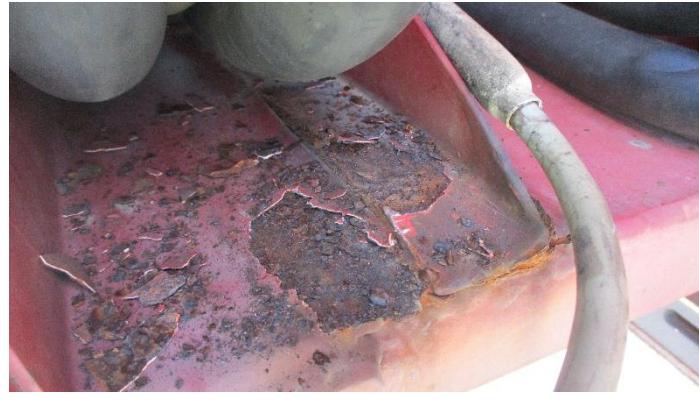
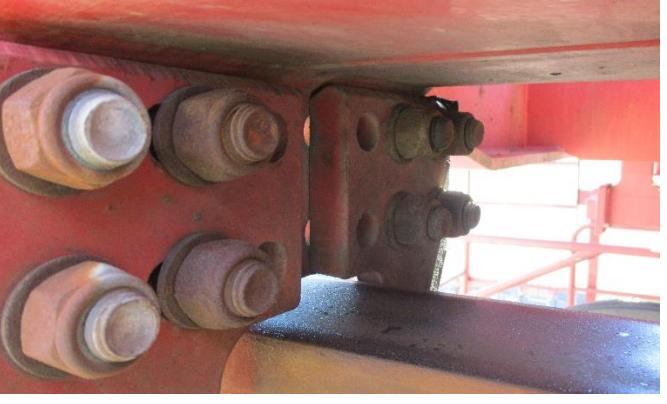
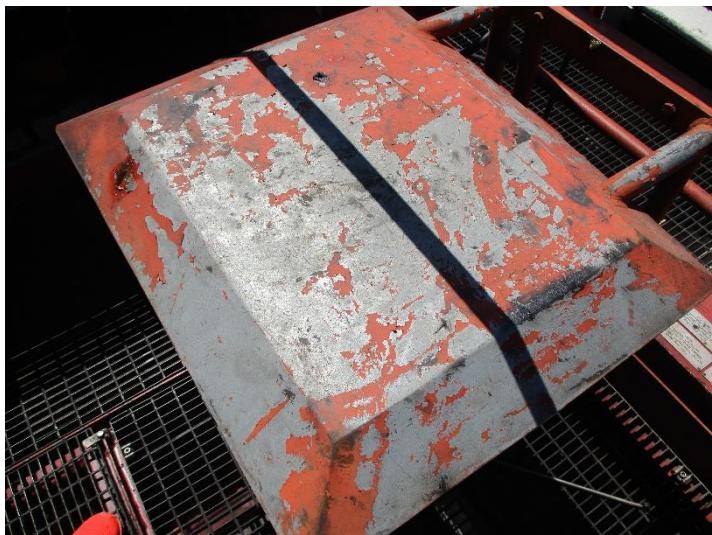
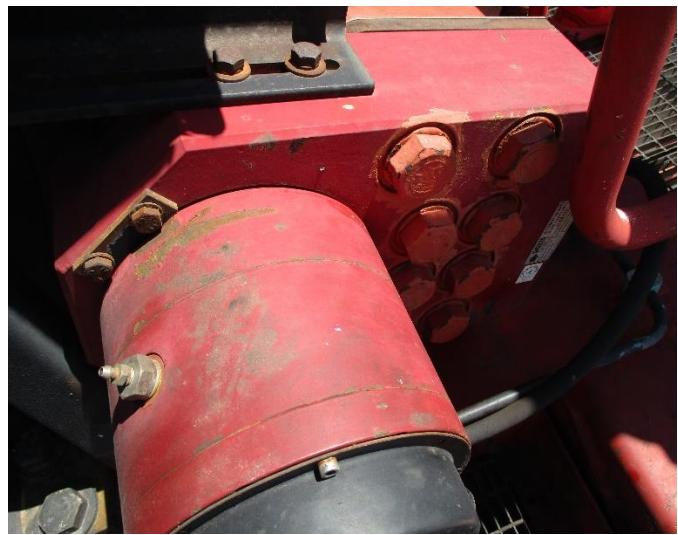
| Zone | TROLLEY |

| Type de corrosion | Généralisée | |
| Eventuelle(s) cause(s) | Système de protection anticorrosion non normatif ( préparation de surface + système de peinture ) | |
| Pourcentage des défauts | Environ 30% | |

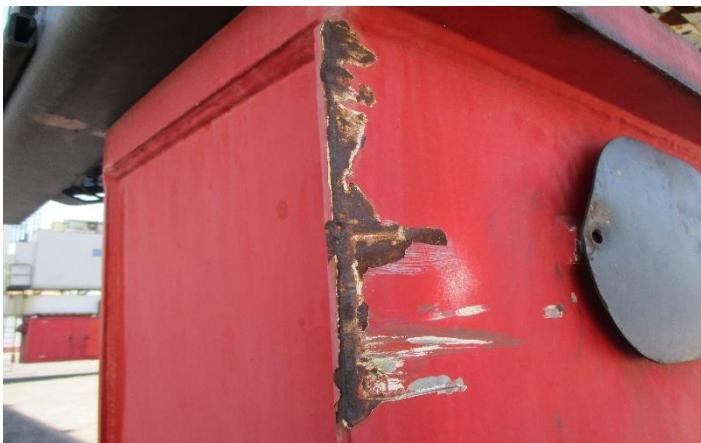
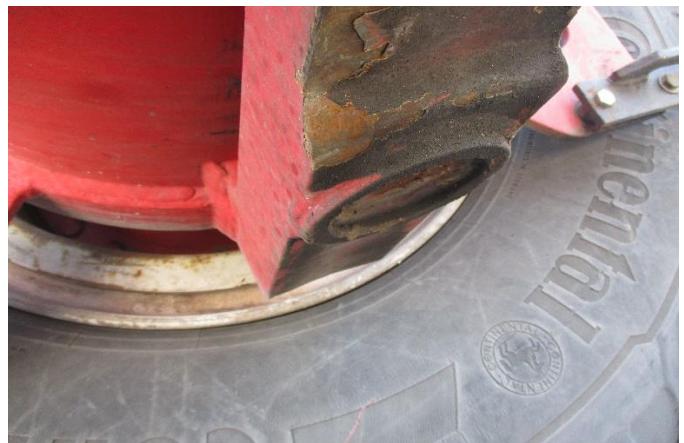
| Zone | WHEEL BOGIE |
|---|---|
| WHEEL BOGIE | |

| Type de corrosion | Corrosion Localisée | |
| Eventuelle(s) cause(s) | Non respect de consignes de la norme ISO 12944-3 | |
| Pourcentage des défauts | 5 à 10 % | |

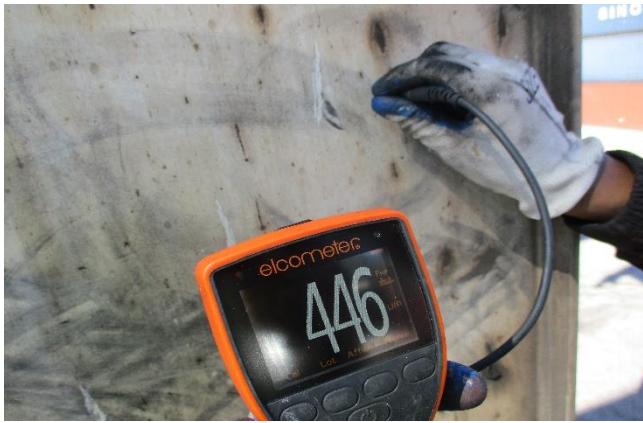
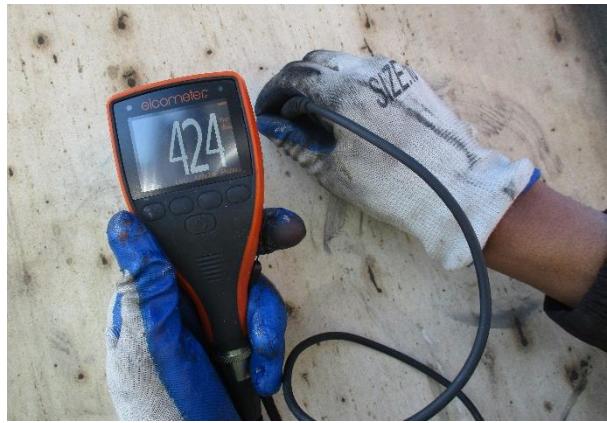
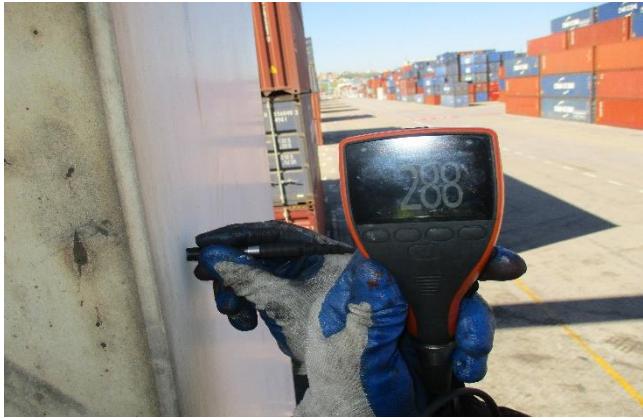
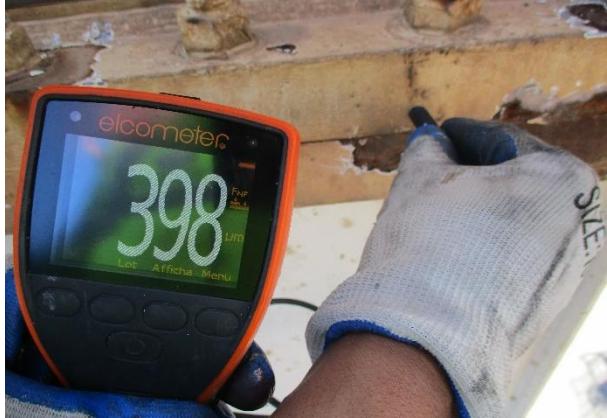
| Zone | COLUMN |

| <b>Epaisseur du Revêtement</b> | <input checked="" type="checkbox"/> <300µm | <input type="checkbox"/> >300µm |
| <b>Type de corrosion</b> | Corrosion Localisée | |
| <b>Eventuelle(s) cause(s)</b> | Traitement de surface insuffisante + Non respect de consignes de la norme ISO 12944-3 | |
| <b>Pourcentage des défauts</b> | Environ 5 % | |

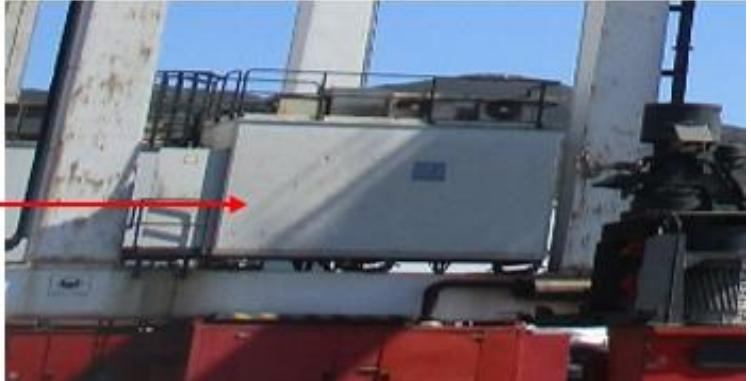
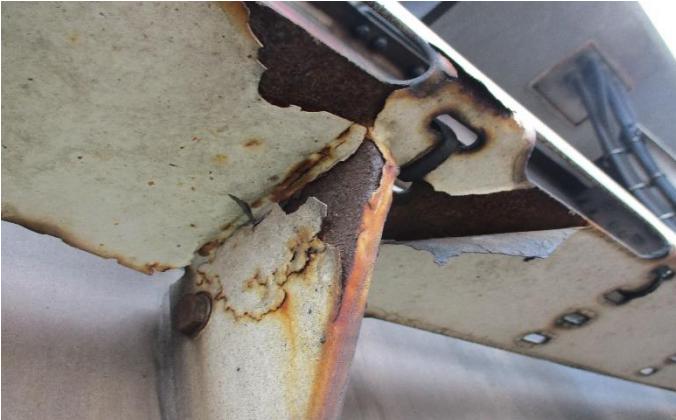
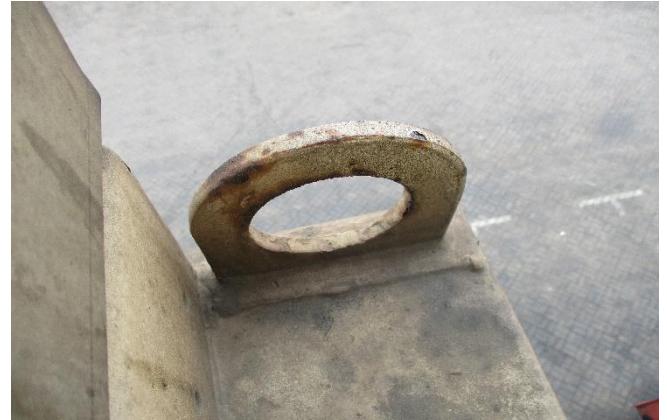
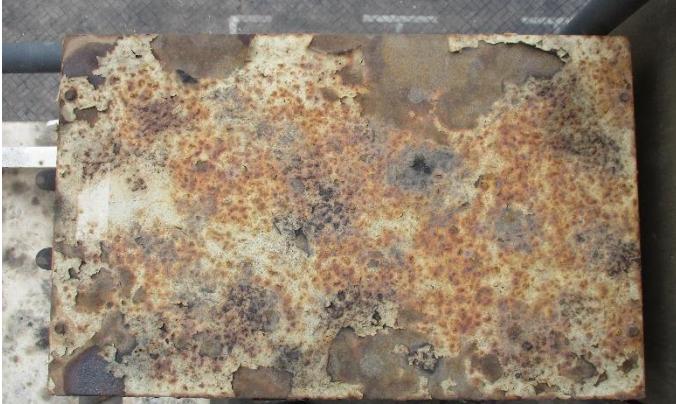
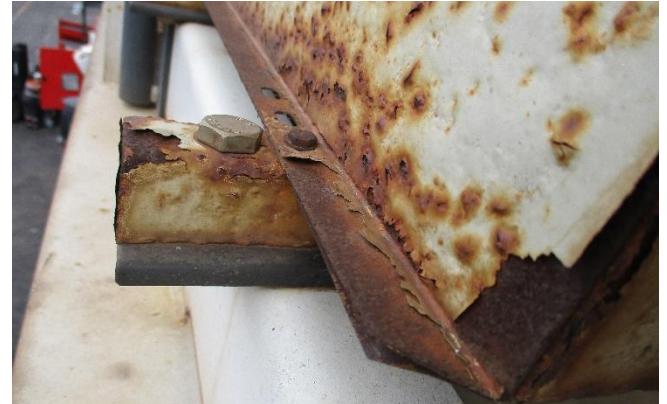
| Zone | EE-HOUSE SUPPORTS |

| Zone | EE-HOUSE SUPPORTS |
|--|--|
| Epaisseur du Revêtement | NA |
| Type de corrosion | Corrosion généralisée + altération de système de peinture |
| Eventuelle(s) cause(s) | Durabilité de système de peinture dépassée + non respect de l'ISO 12944-3 |
| Pourcentage des défauts | > 50% |

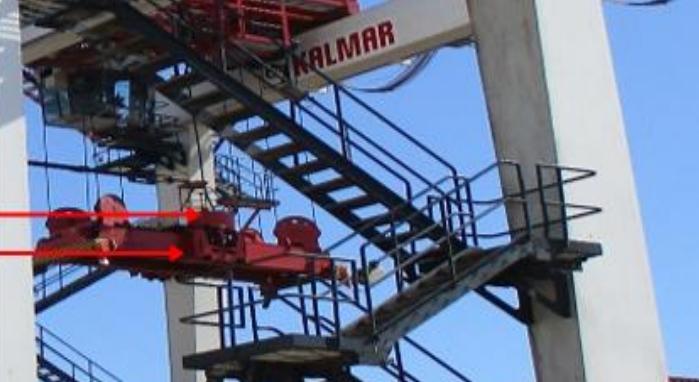
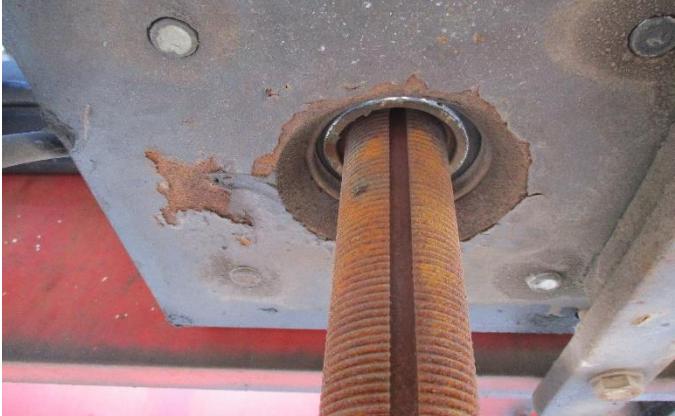
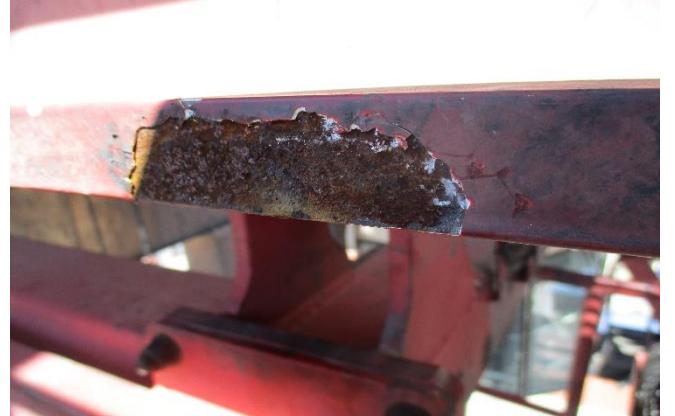
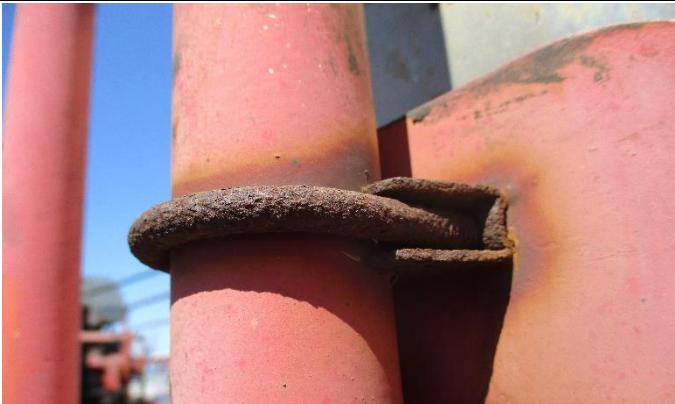
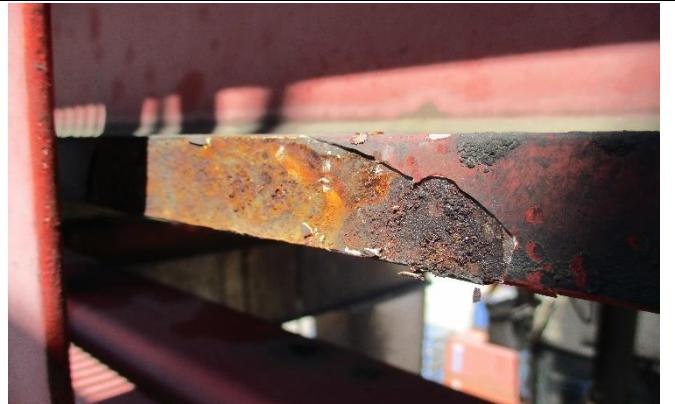
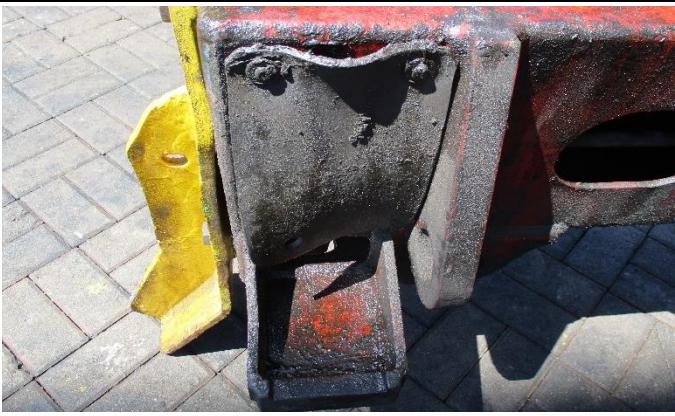
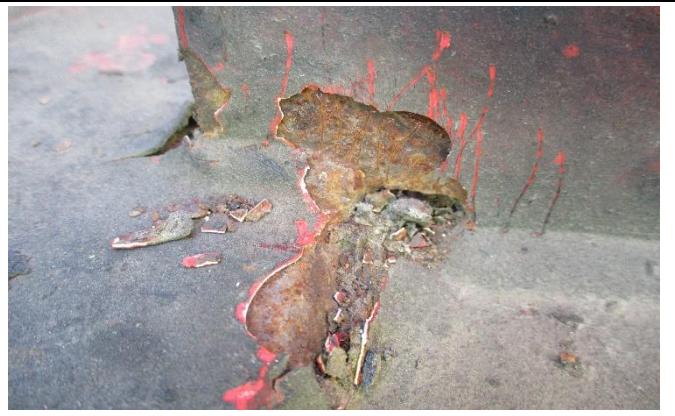
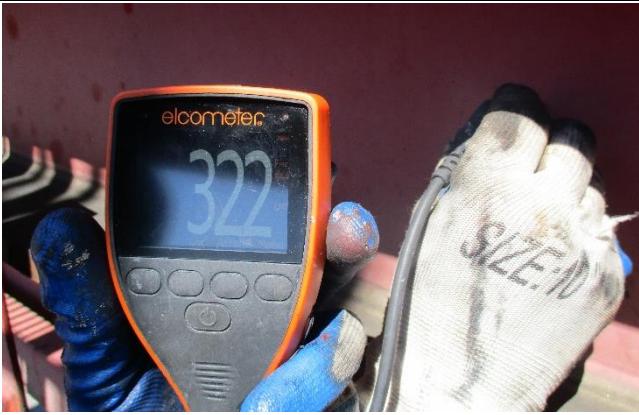
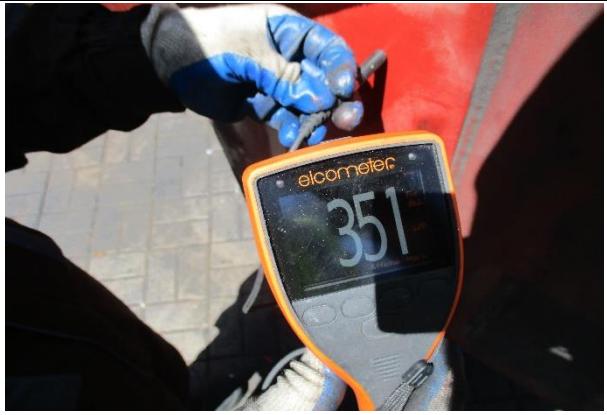
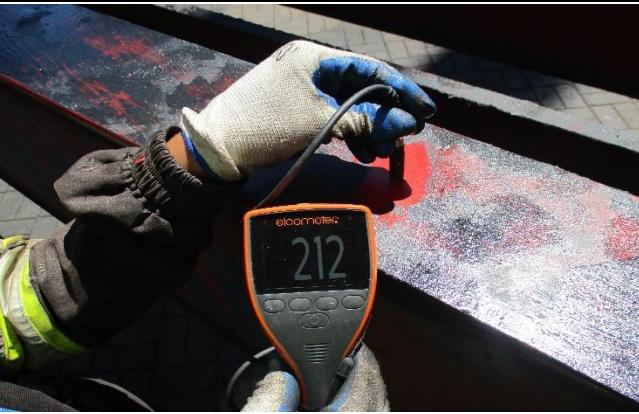
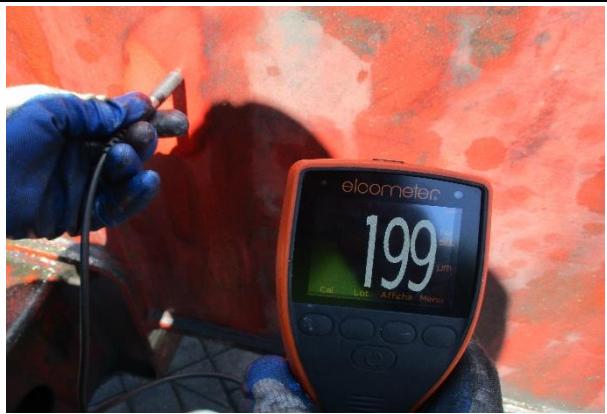
| Zone | HEAD BLOCK AND SPREADER STRUCTURE |

| Epaisseur du Revêtement | <input checked="" type="checkbox"/> <300µm | <input checked="" type="checkbox"/> >300µm |
| Type de corrosion | | Corrosion généralisée |
| Eventuelle(s) cause(s) | Durabilité atteinte de système de peinture + exposition fréquente à des actions mécaniques | |
| Pourcentage des défauts | +/- 60% | |

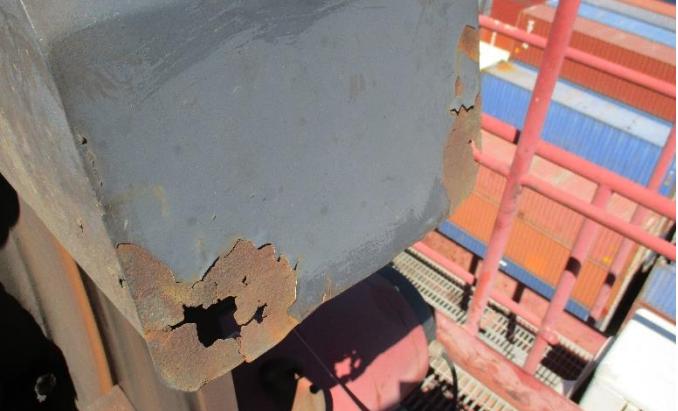
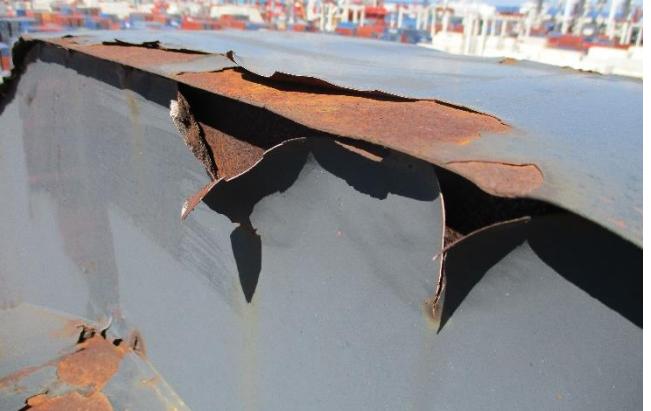
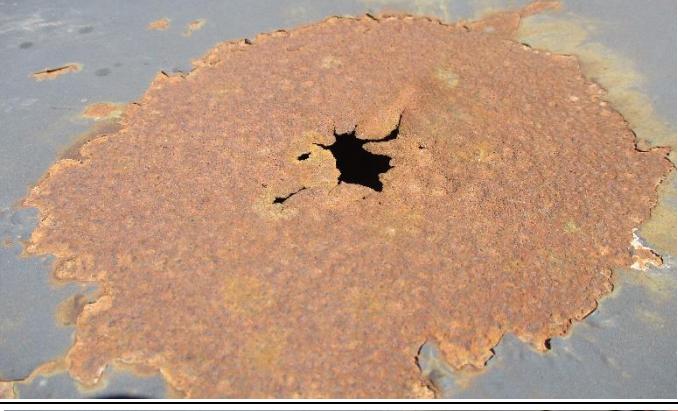
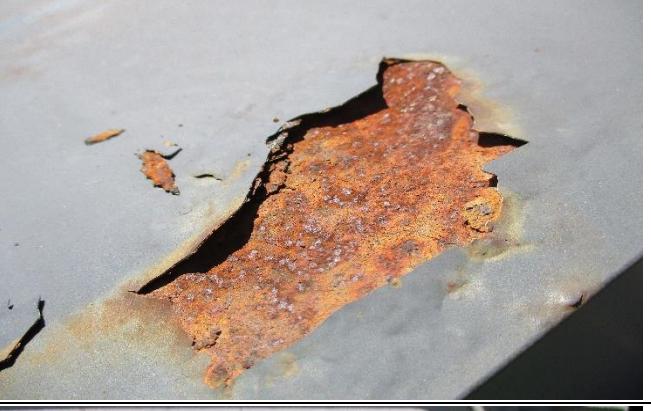
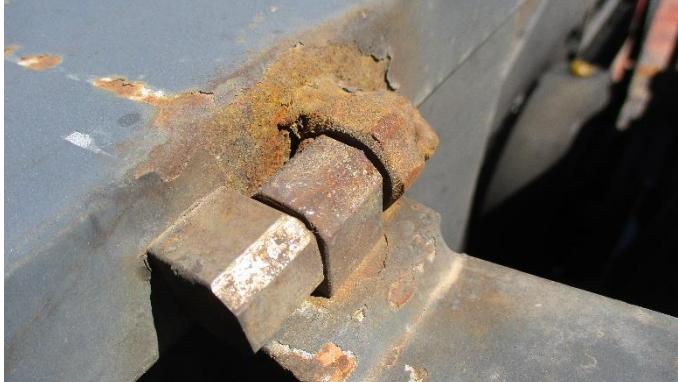
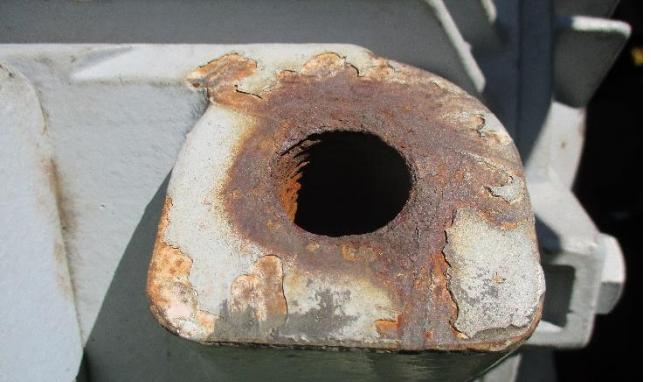
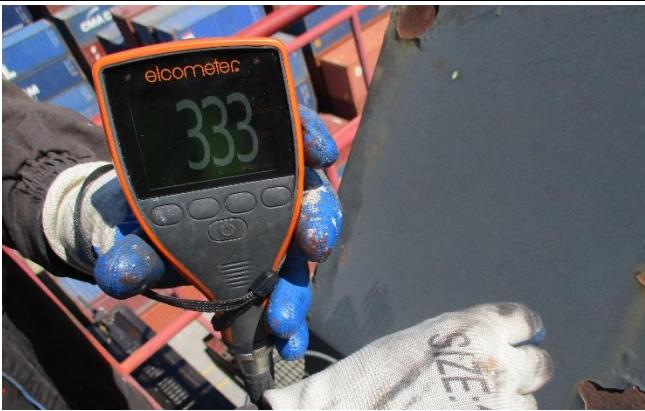
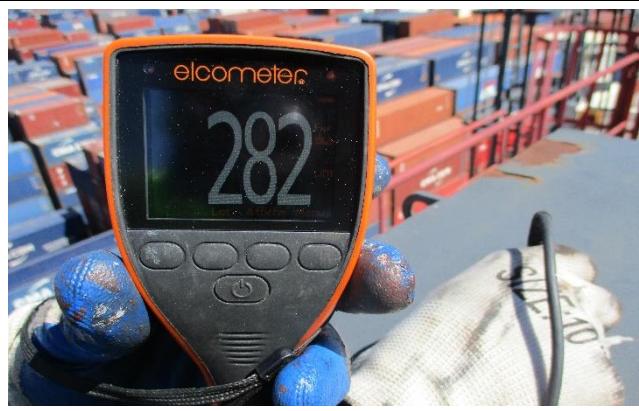
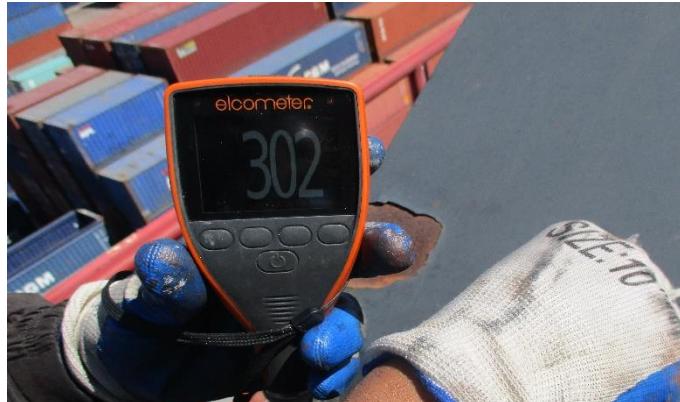
| Zone | HOIST DRUM AND SUPPORT<br>Photo de la Zone Inspectée |
|---|--|
| <b>HOIST DRUM AND SUPPORT</b> | |

| Type de corrosion | Généralisée | |
| Eventuelle(s) cause(s) | Système de protection anticorrosion non normatif ( préparation de surface + système de peinture ) | |
| Pourcentage des défauts | > 70% | |

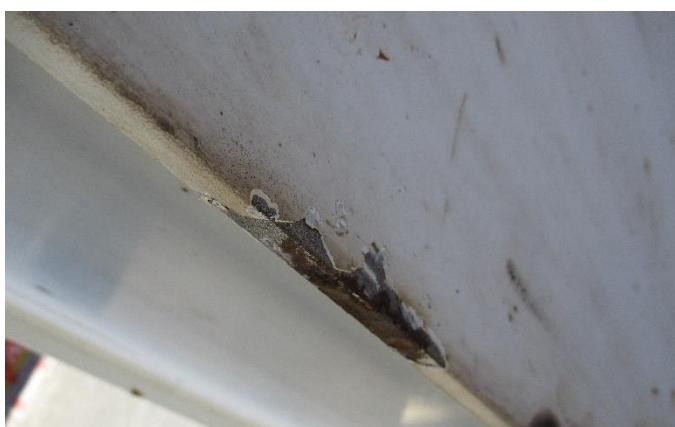
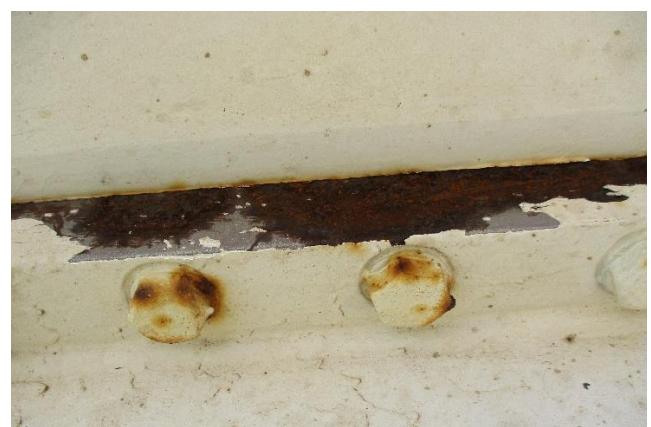
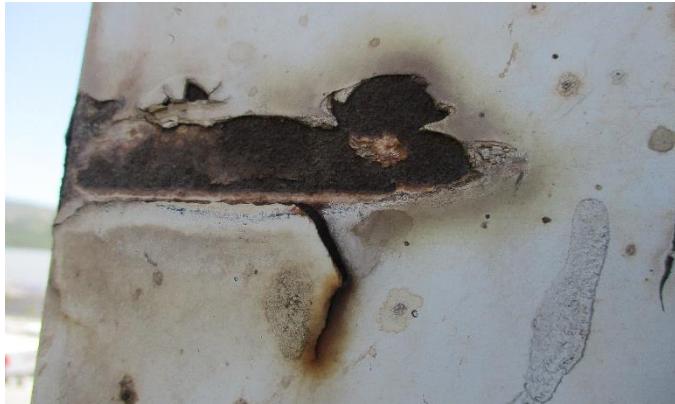
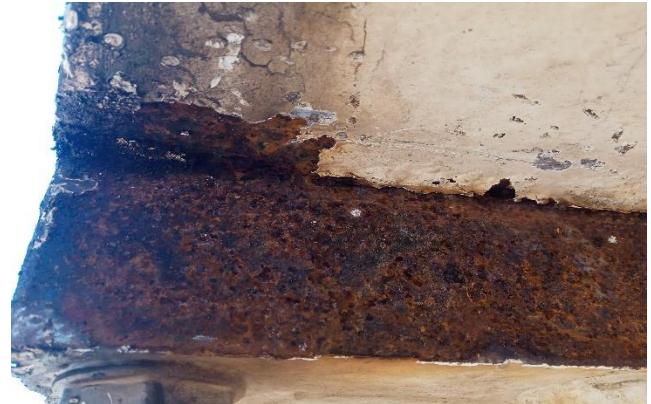
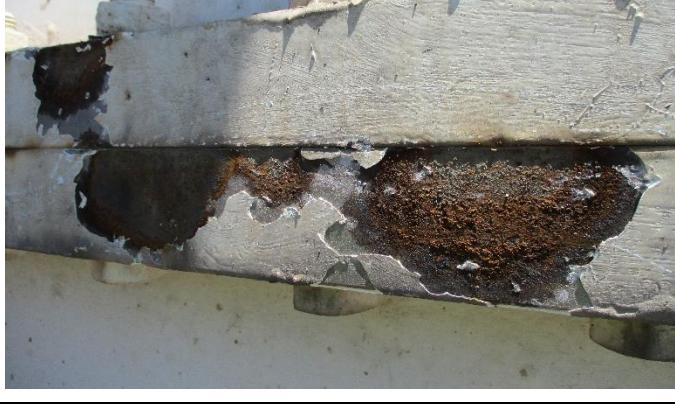
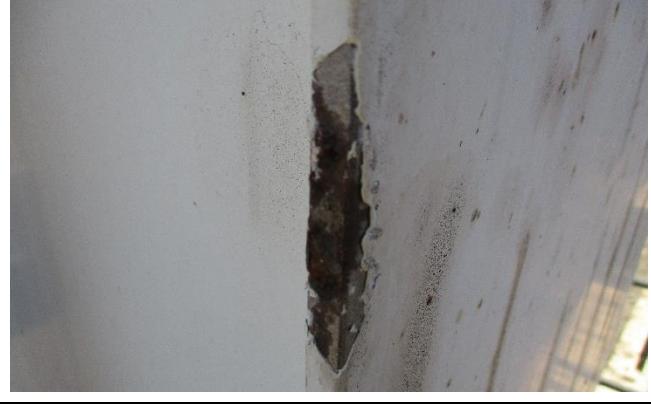
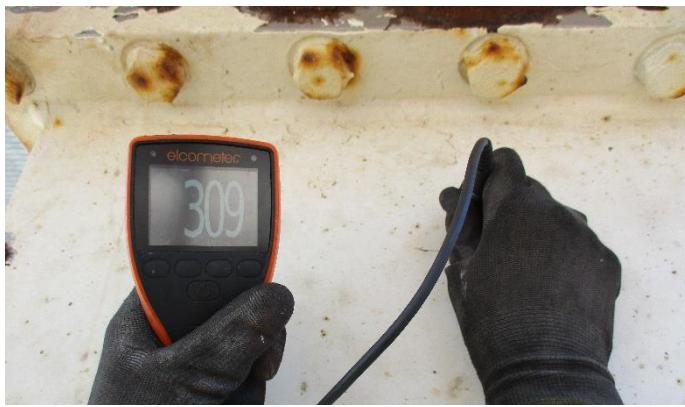
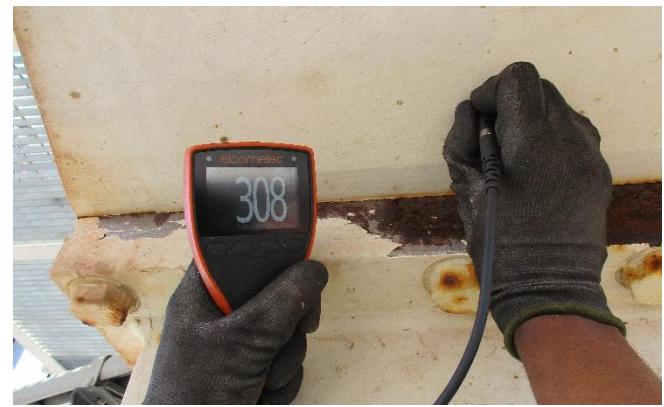
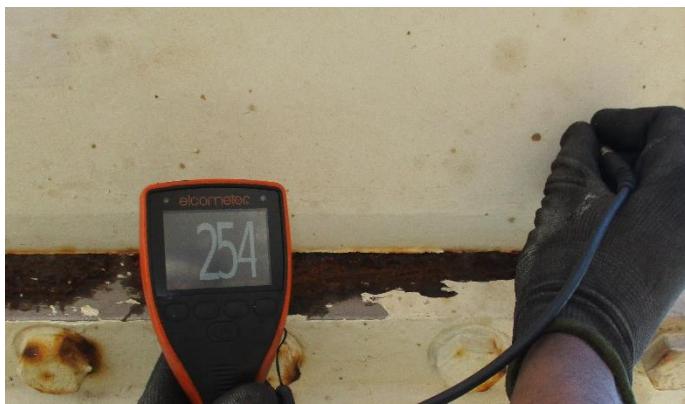
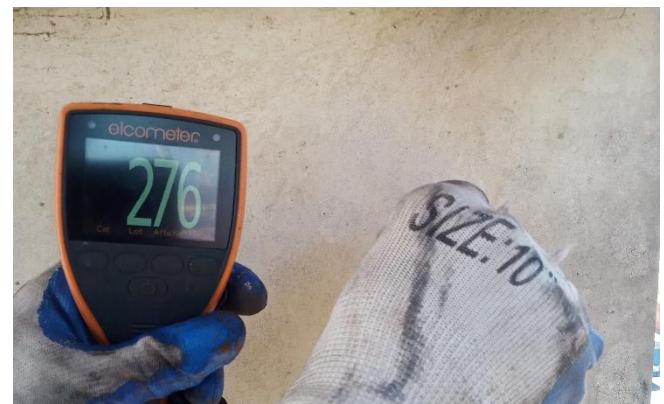
| Zone | LEFT RIGHT CROSSBEAM |
|---|--|
| LEFT AND RIGHT CROSSBEAM | |

| <b>Type de corrosion</b> | Corrosion Localisée | |
| <b>Eventuelle(s) cause(s)</b> | Traitement de surface insuffisante + Non respect de consignes de la norme ISO 12944-3 | |
| <b>Pourcentage des défauts</b> | Environ 10 % | |

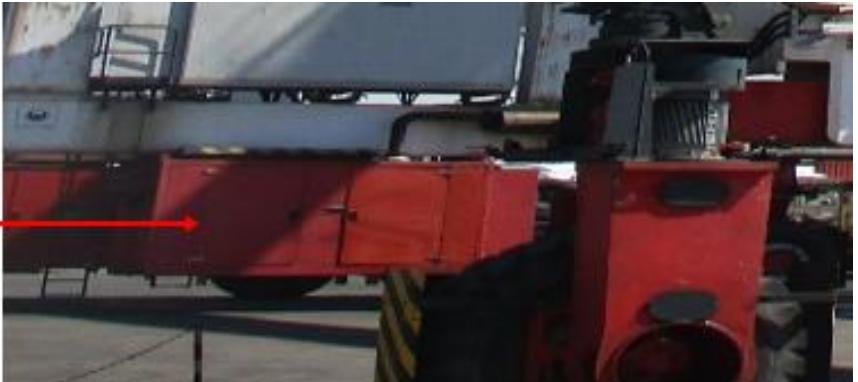
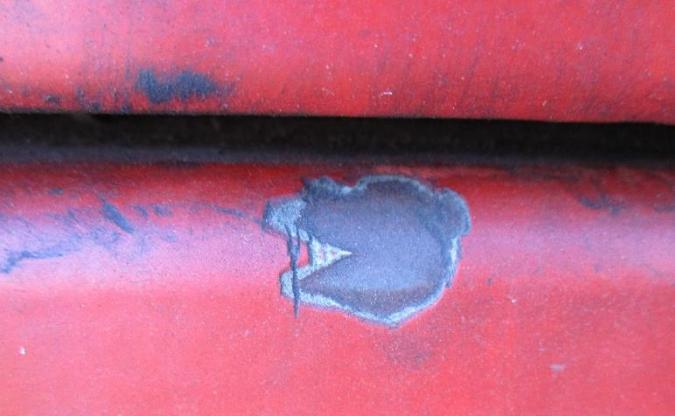
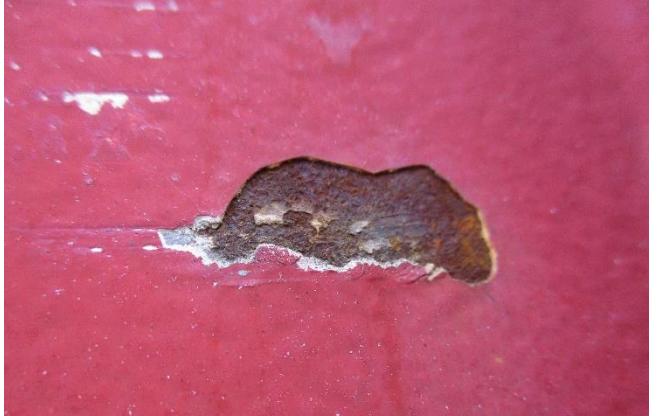
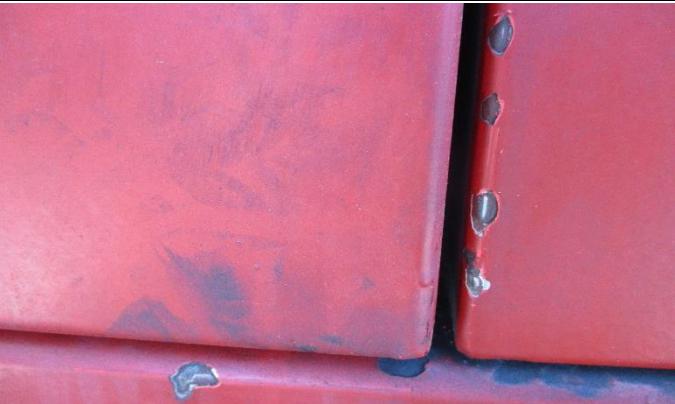
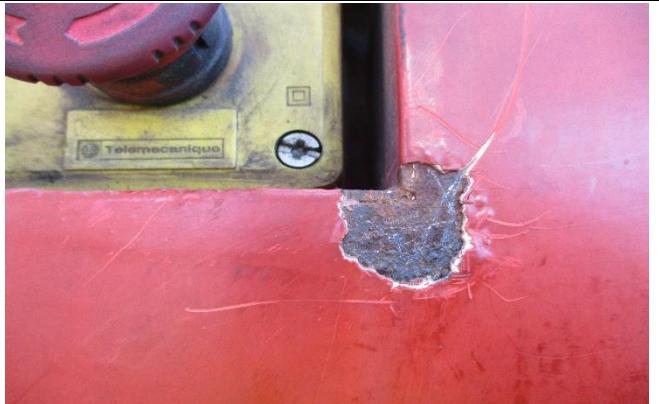
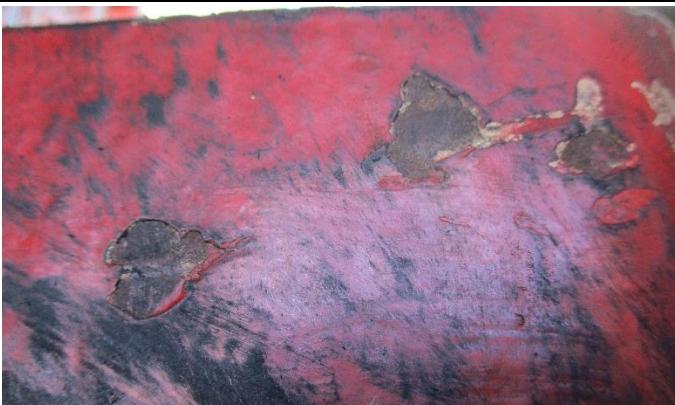
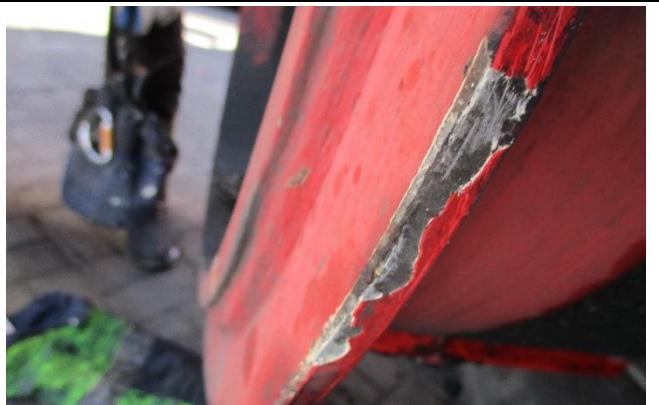
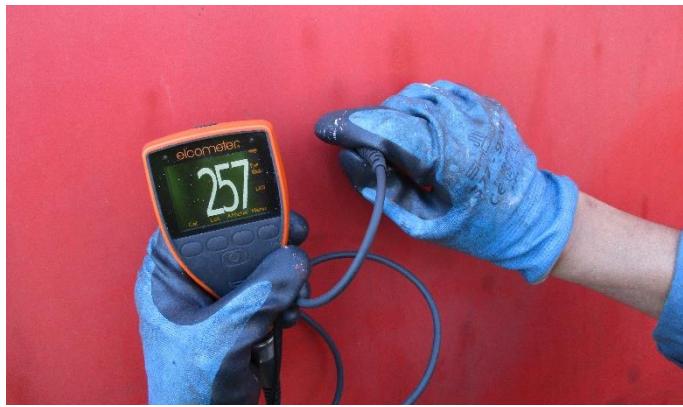
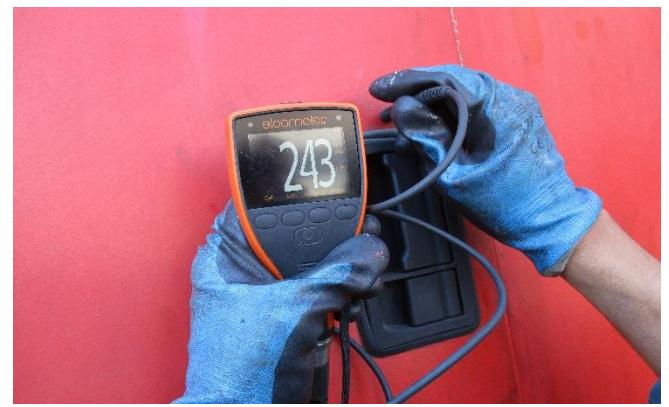
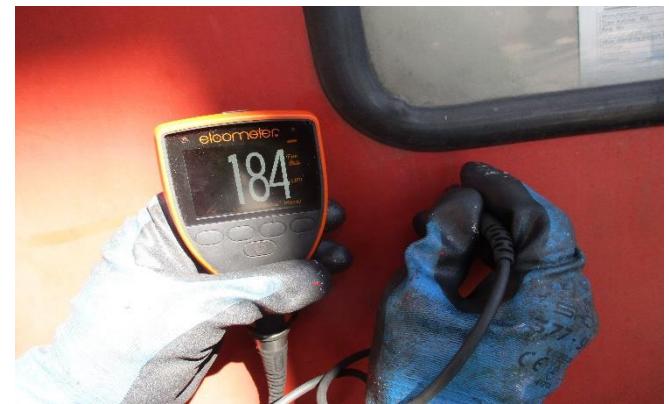
| Zone | POWER UNIT |
|---|--|
| POWER UNIT | |

| Type de corrosion | Localisée + frottement mécanique + dégradation de la couche de finition | |
| Eventuelle(s) cause(s) | Système de protection anticorrosion non adapté | |
| Pourcentage des défauts | Environs 20% | |

- Reprendre la préparation de surface des zones corrodées avec application de système de peinture adapté sur la totalité de l'équipement.

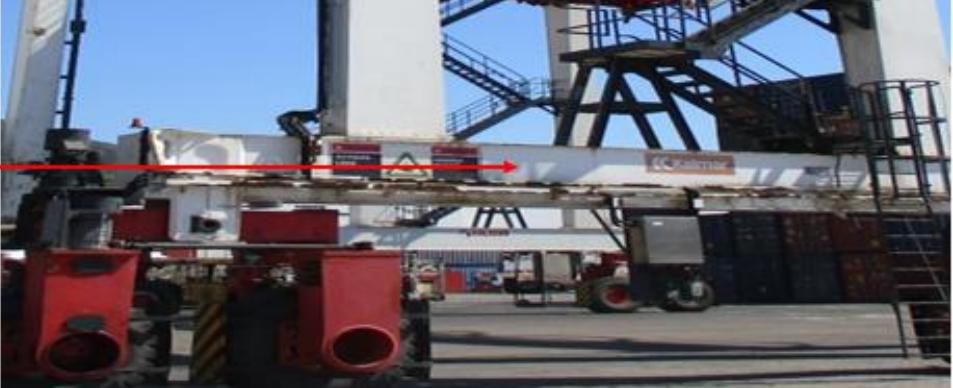
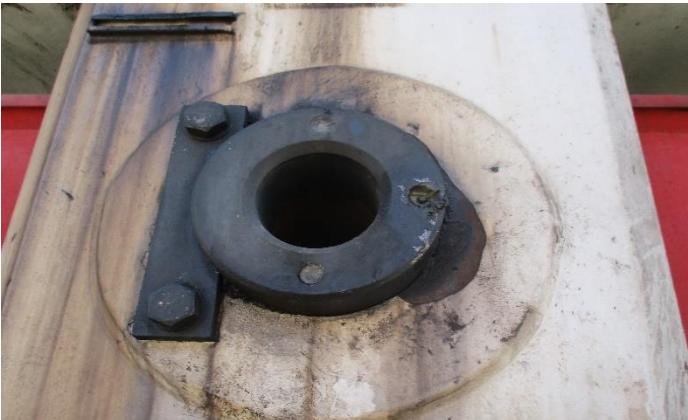
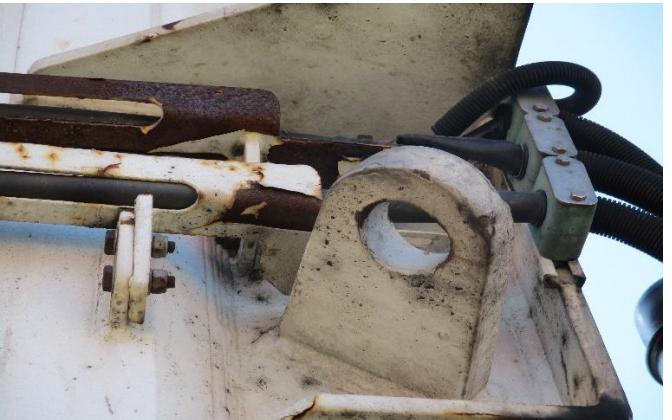
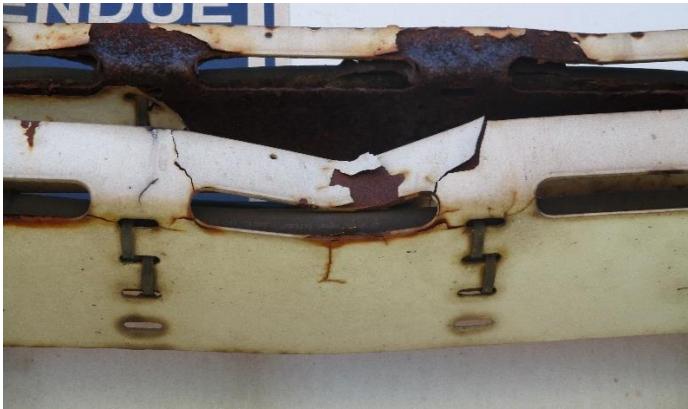
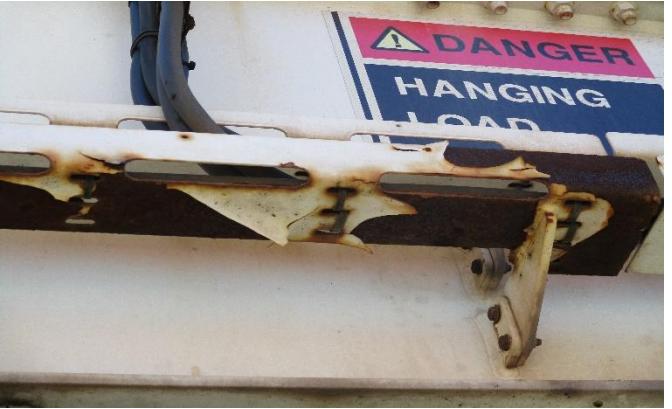
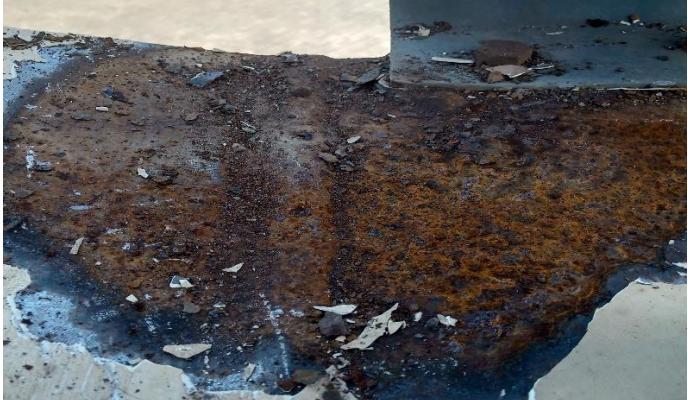
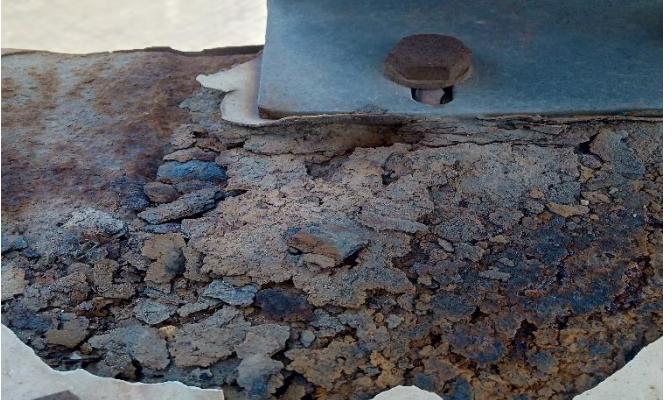
| Zone | SILL BEAM |
|--|--|
| SILL BEAM | |

| Type de corrosion | Localisée avec frottement mécanique | |
| Eventuelle(s) cause(s) | Non respect des consignes de l'ISO 12944-3 ( traitement des arrêts vives ) + frottement mécanique localisé | |
| Pourcentage des défauts | 5 à 10% | |
