| Objet/Object : | Inspection Anti-corrosion | | |
| Rapport n°/ Rapport n° | PCR-EGT-IC001/2021 | | |
| Catégorie d'équipement/Asset Category | RTG | | |
| ID Equipement/Asset ID | RTG 1 | | |

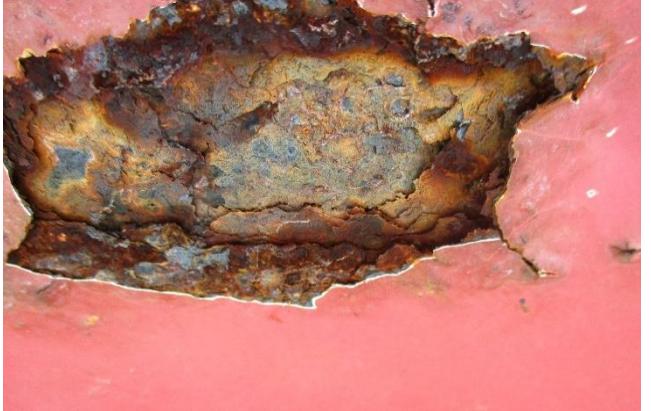
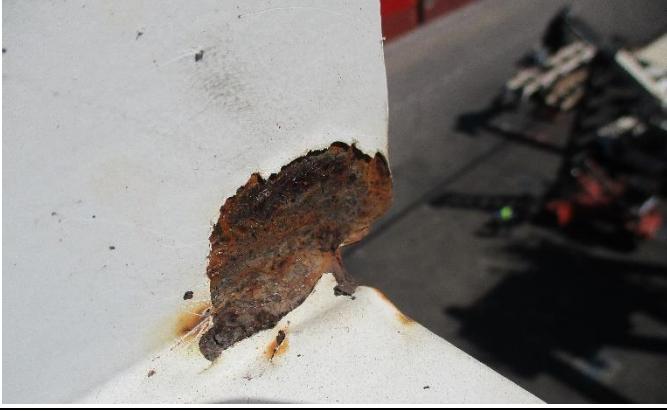
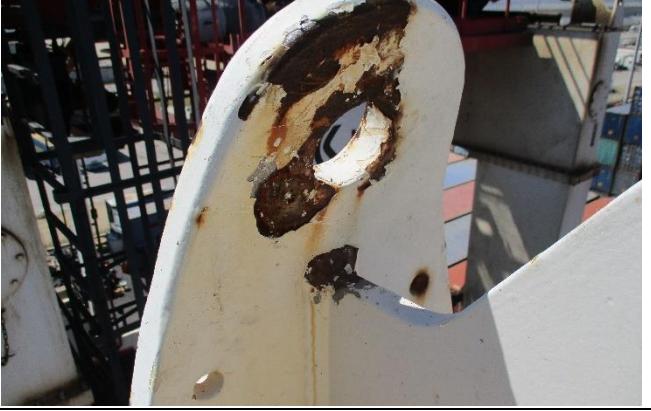
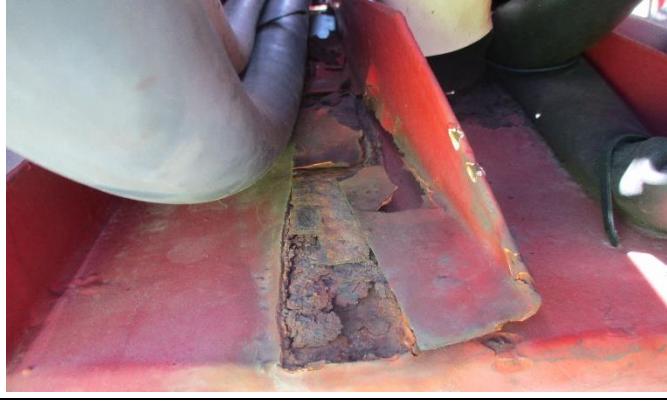
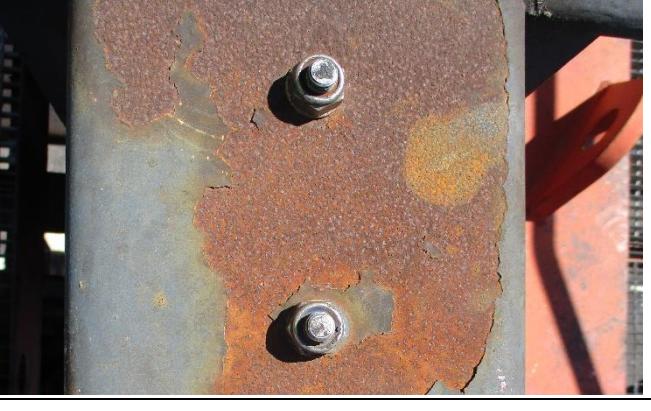
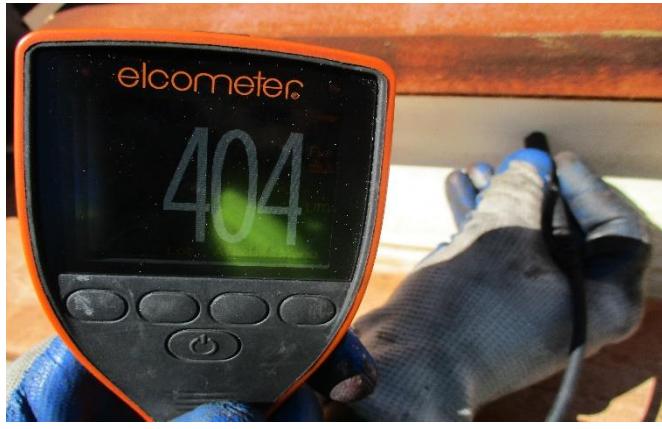
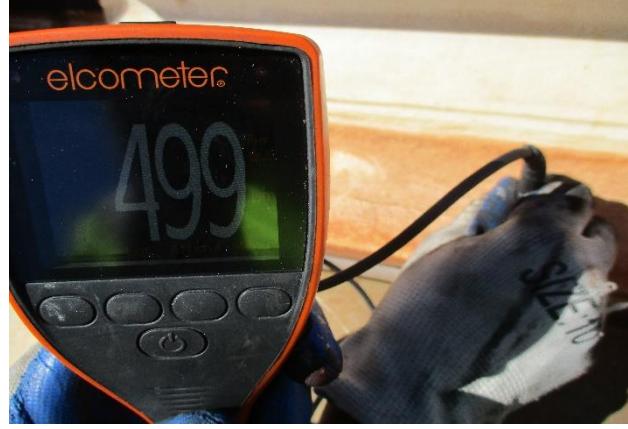
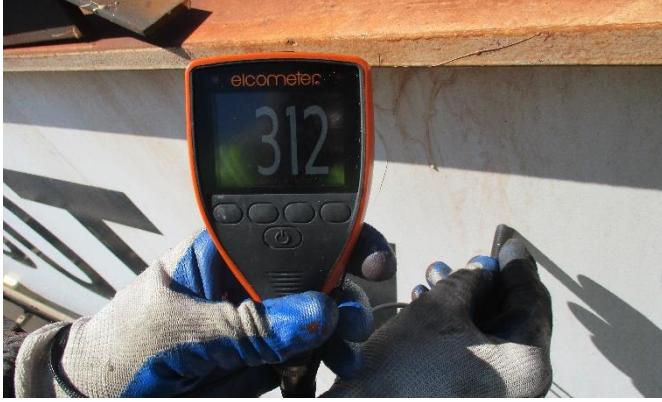
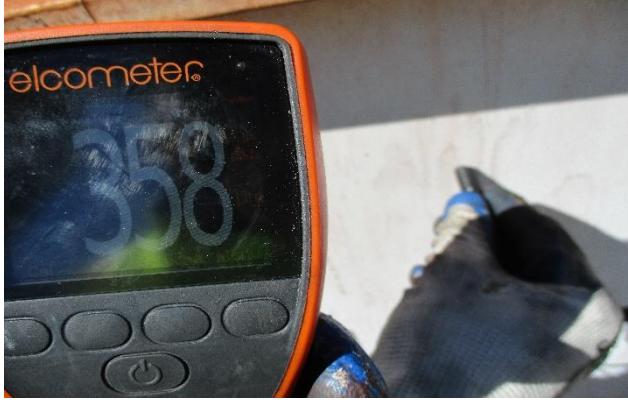
| Zone | TROLLEY |

| Type de corrosion | Généralisée et localisée | |
| Eventuelle(s) cause(s) | Système de protection anticorrosion non normatif ( préparation de surface + système de peinture ) | |
| Pourcentage des défauts | Environ 30% | |

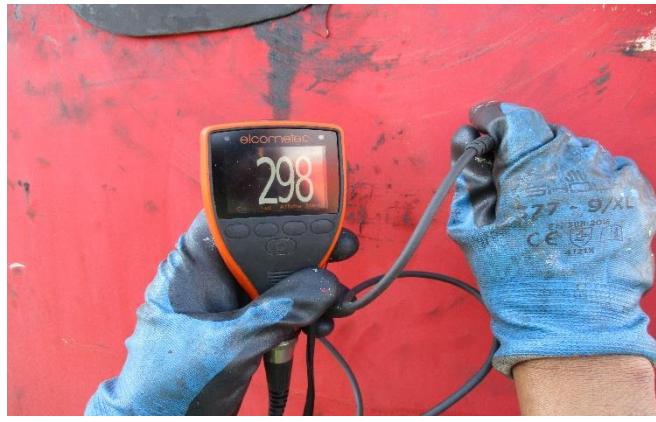
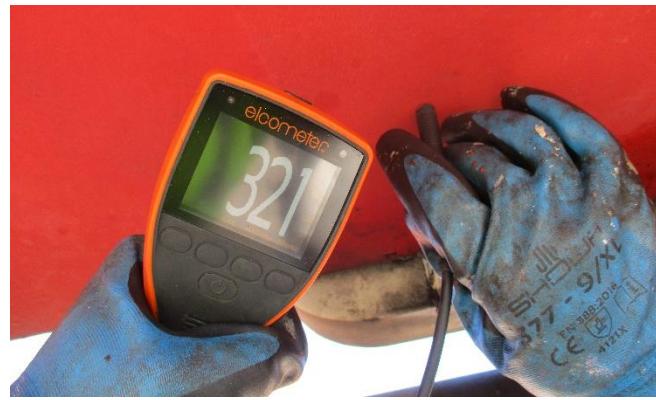
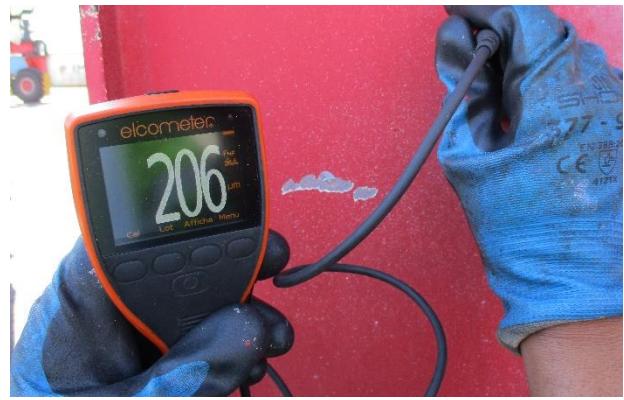
| Zone | WHEEL BOGIE |
|---|---|
| WHEEL BOGIE | |

| Type de corrosion | Corrosion Localisée + frottement mécanique | |
| Eventuelle(s) cause(s) | Non respect de consignes de la norme ISO 12944-3 | |
| Pourcentage des défauts | Environs 20% | |

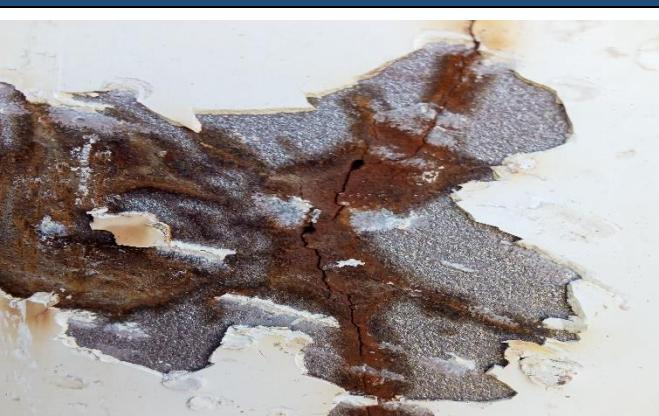
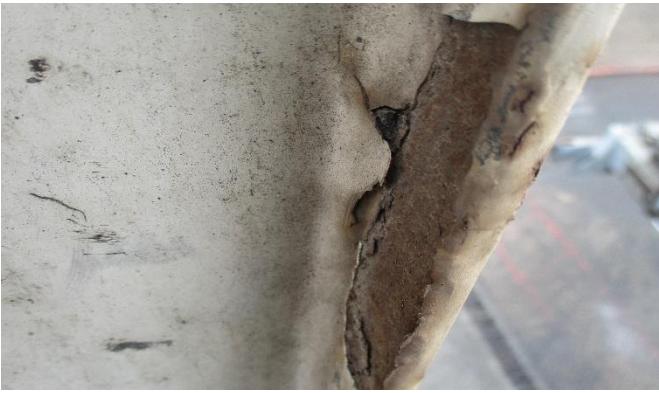
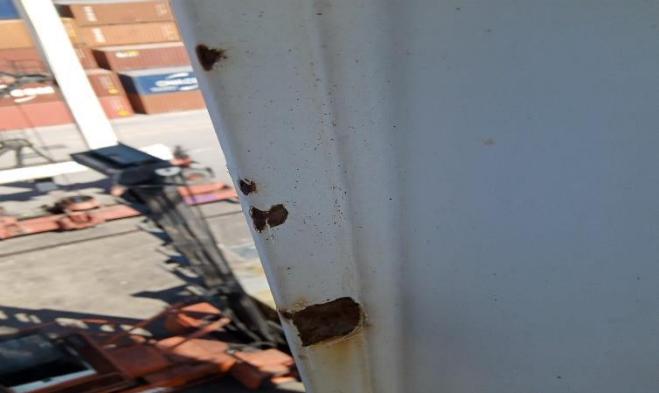
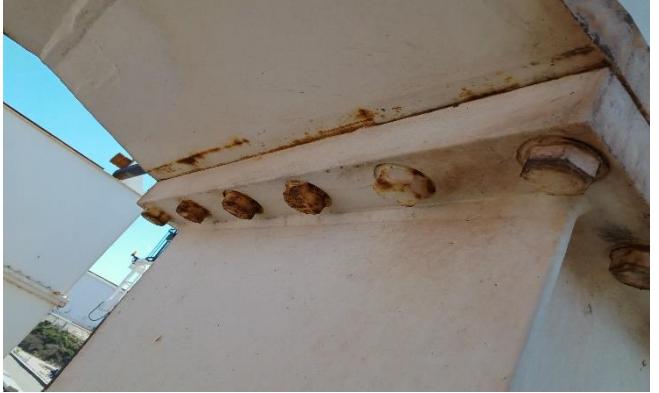
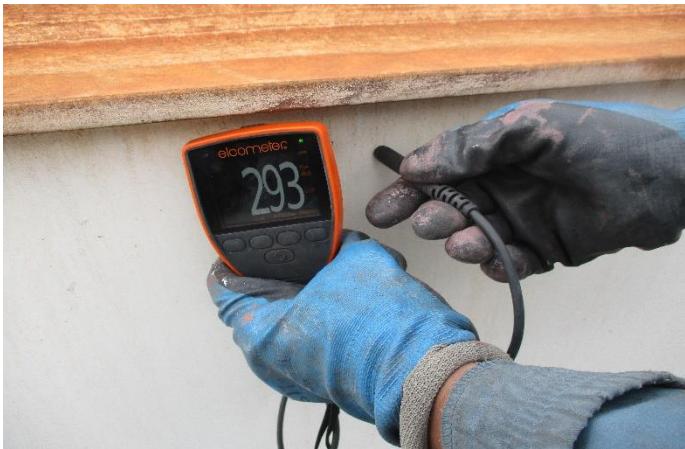
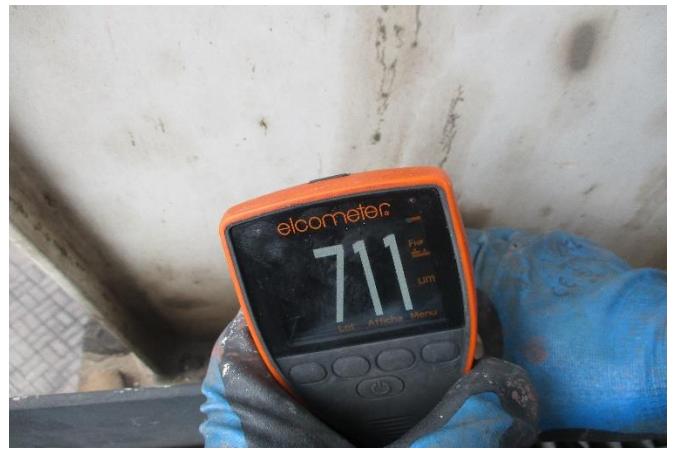
| Zone | COLUMN |

| Type de corrosion | Corrosion Localisée | |
| Eventuelle(s) cause(s) | Traitement de surface insuffisante + Non respect de consignes de la norme ISO 12944-3 | |
| Pourcentage des défauts | Environs 5 % | |

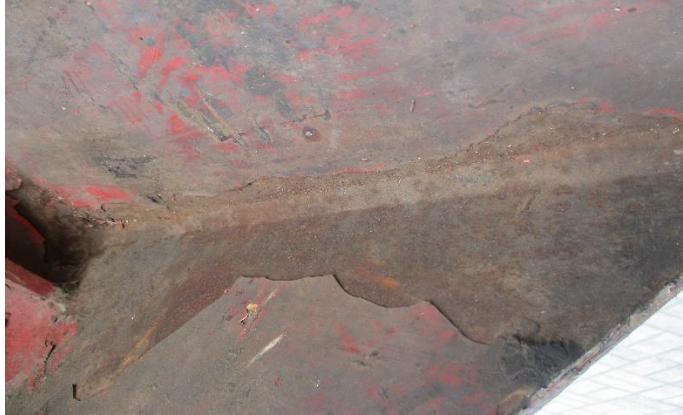
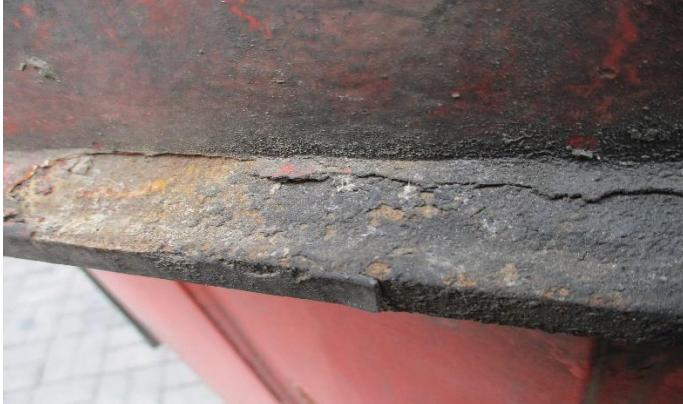
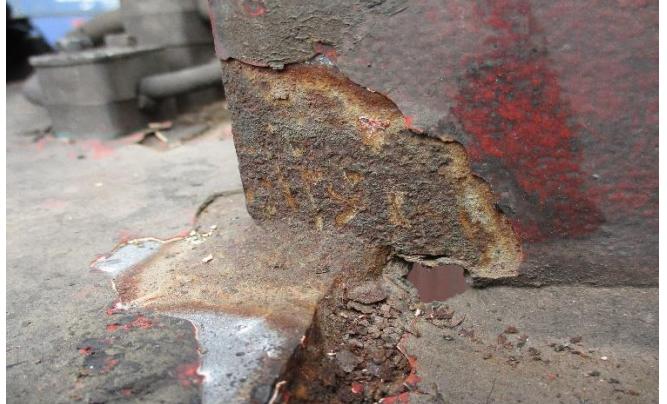
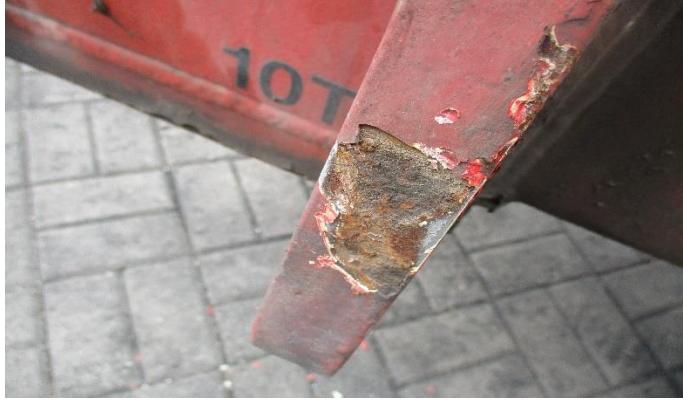
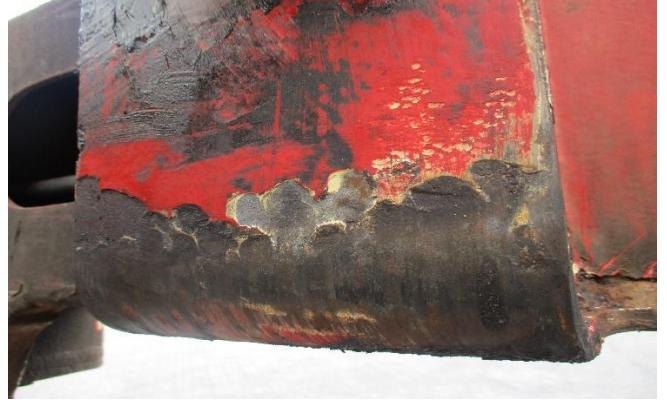
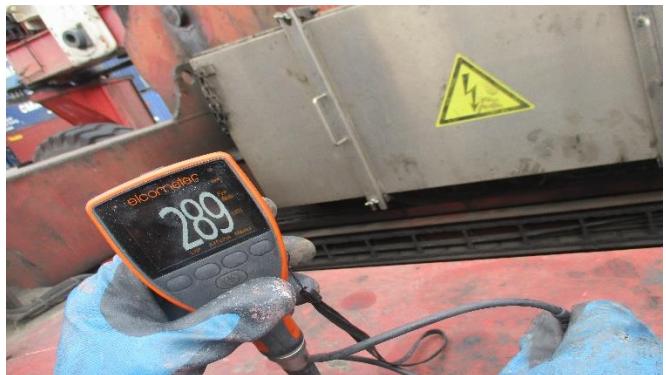
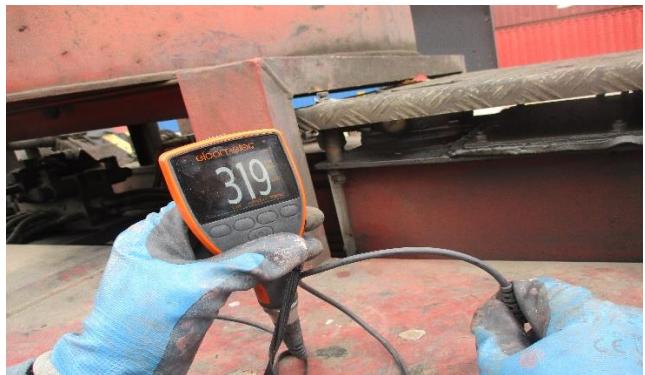
| Zone | HEAD BLOCK AND SPREADER STRUCTURE |
|---|--|
| <p>HEAD BLOCK<br/>AND<br/>SPREADER STRUCTURE</p> | |

| Type de corrosion | Corrosion généralisée | |
| Eventuelle(s) cause(s) | Durabilité atteinte de système de peinture + exposition fréquente à des actions mécaniques | |
| Pourcentage des défauts | +/- 50% | |

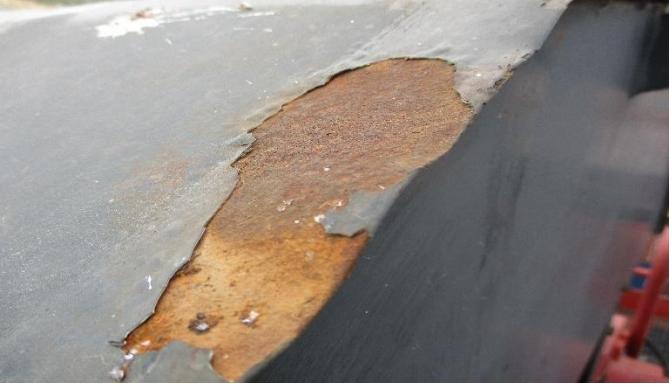
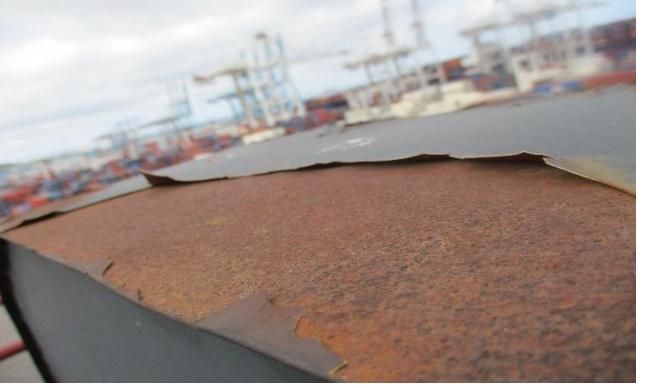
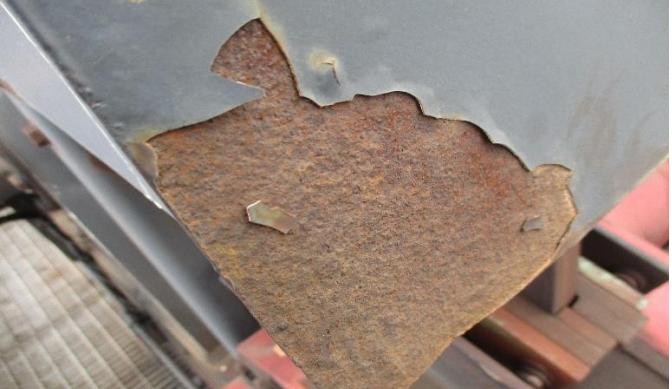
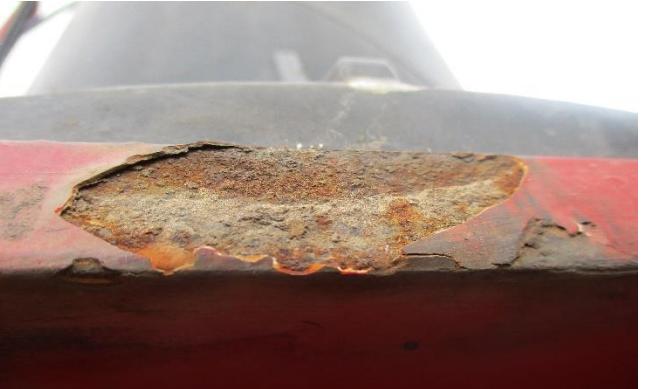
| Type de corrosion | Généralisée | |
| Eventuelle(s) cause(s) | Système de protection anticorrosion non normatif ( préparation de surface + système de peinture ) | |
| Pourcentage des défauts | > 50% | |

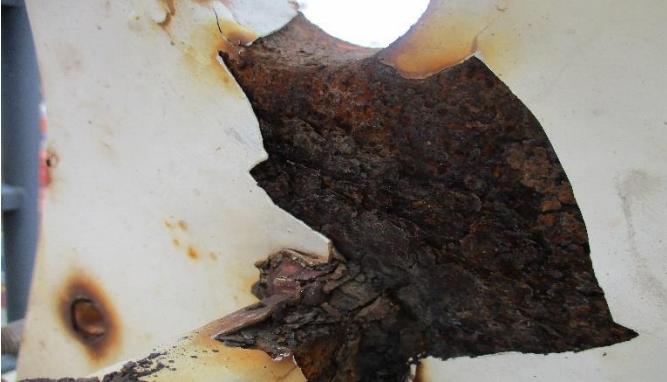
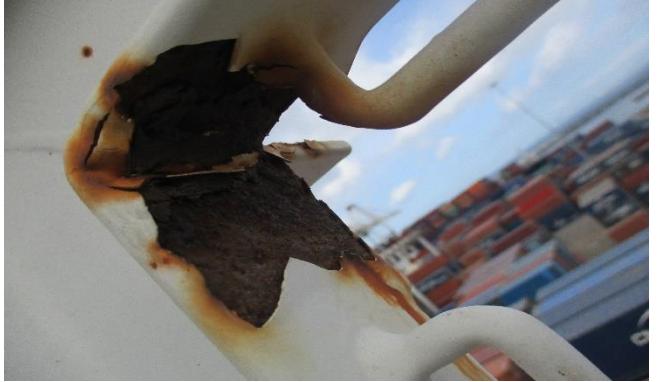
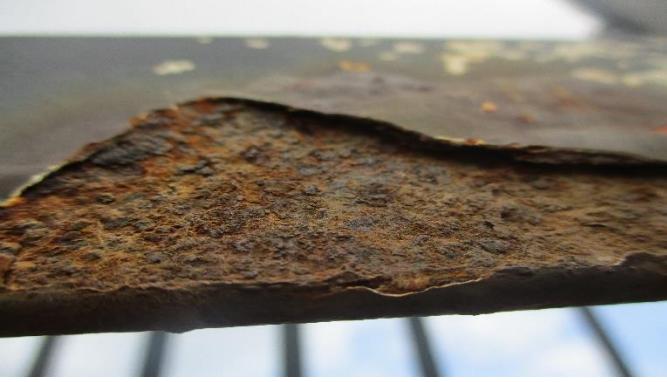
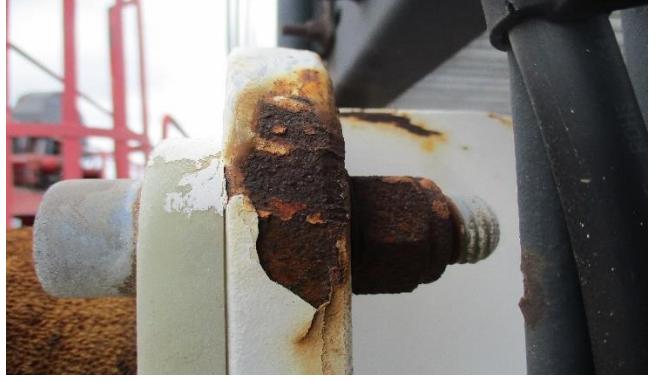
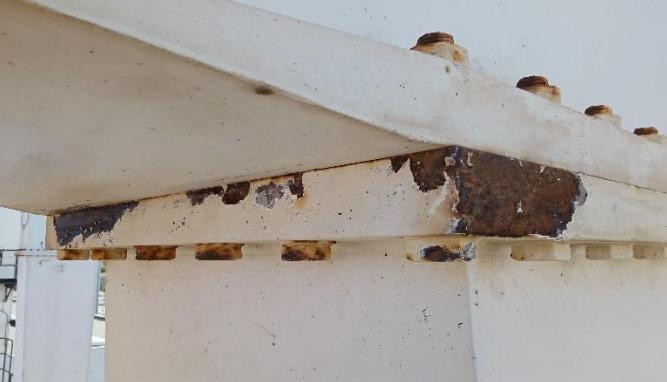
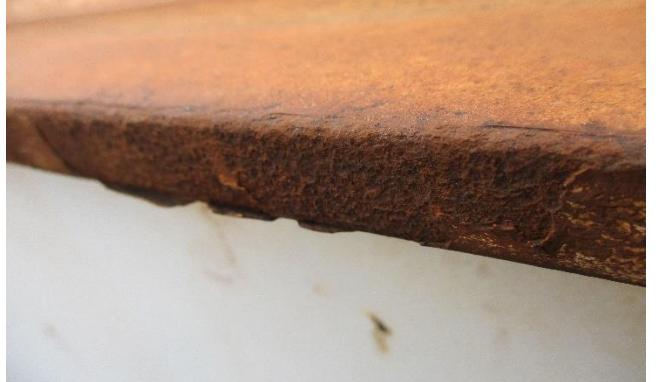
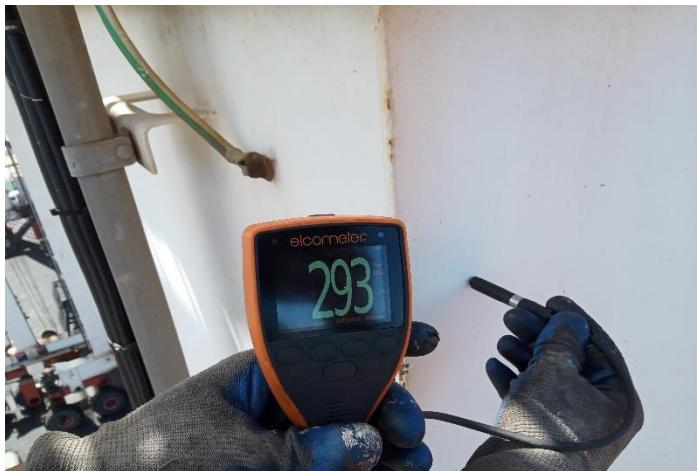
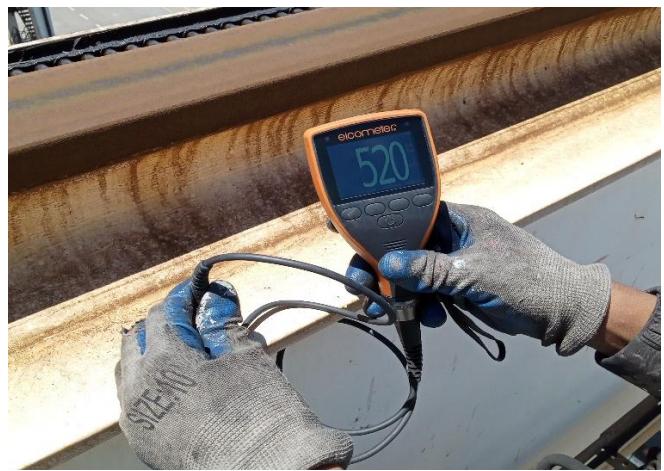
| Zone | LEFT AND RIGHT CROSSBEAM |
|---|--|
| LEFT AND RIGHT CROSSBEAM | |

| <b>Type de corrosion</b> | Corrosion Localisée | |
| <b>Eventuelle(s) cause(s)</b> | Traitement de surface insuffisante + Non respect de consignes de la norme ISO 12944-3 | |
| <b>Pourcentage des défauts</b> | +/- 10 % | |

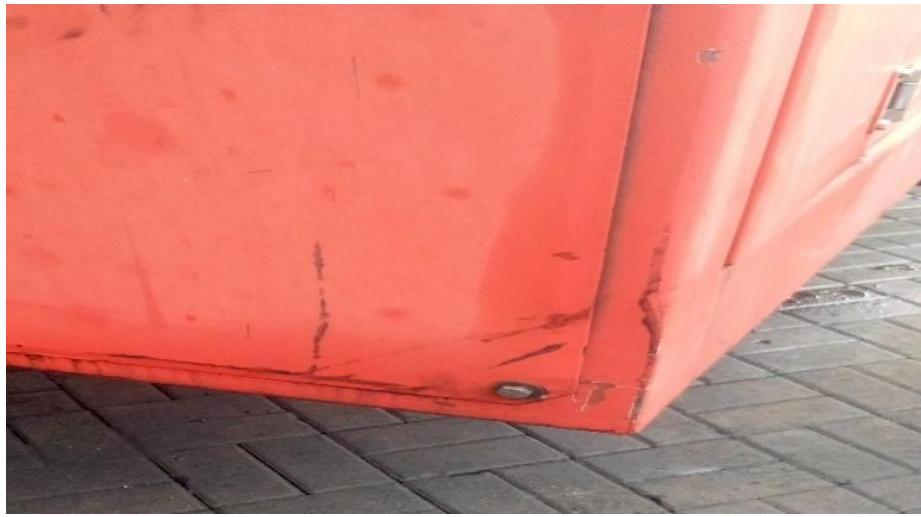
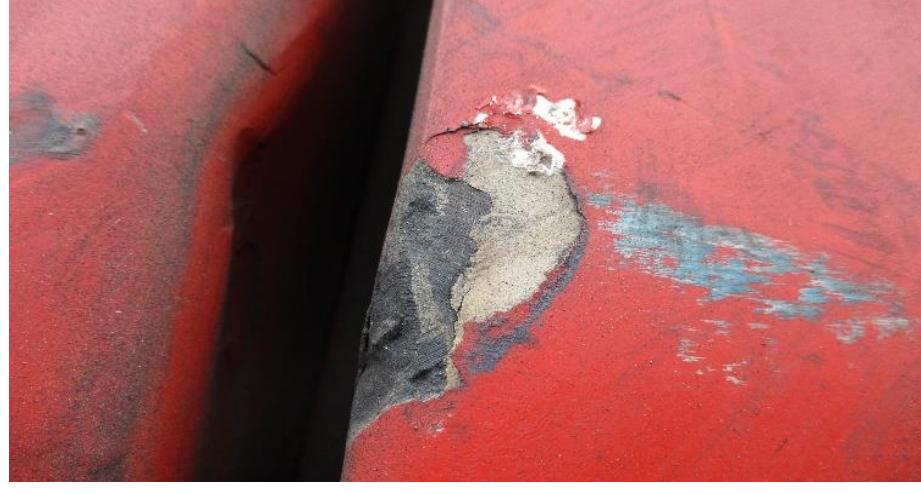
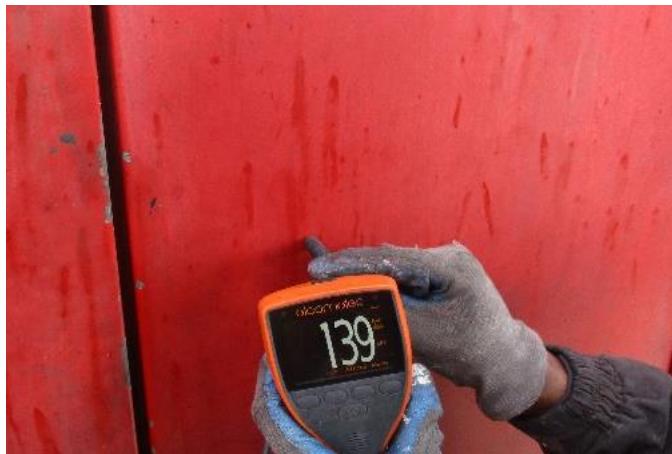
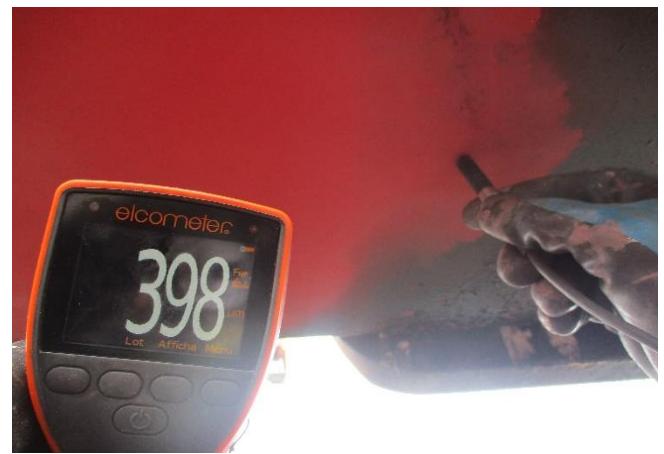
| Zone | POWER UNIT |
|---|--|
| POWER UNIT | |

| <b>Type de corrosion</b> | Localisée + frottement mécanique + dégradation de couche de finition | |
| <b>Eventuelle(s) cause(s)</b> | Système de protection anticorrosion non adapté | |
| <b>Pourcentage des défauts</b> | Environs 25% | |

- Reprendre la préparation de surface des zones corrodées avec application de système de peinture adapté sur la totalité de l'équipement.

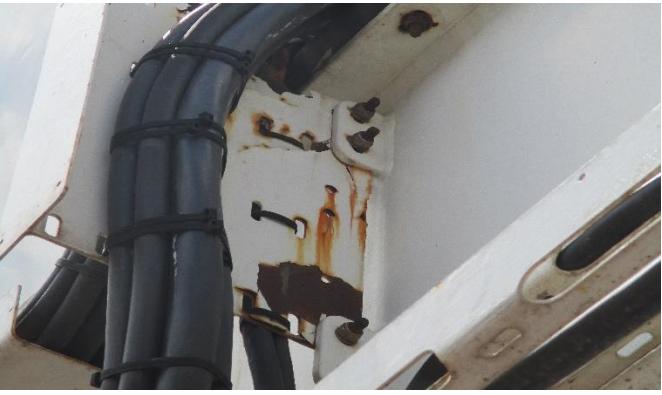
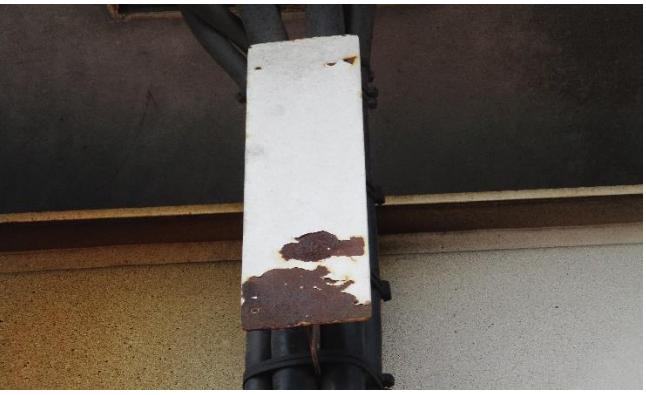
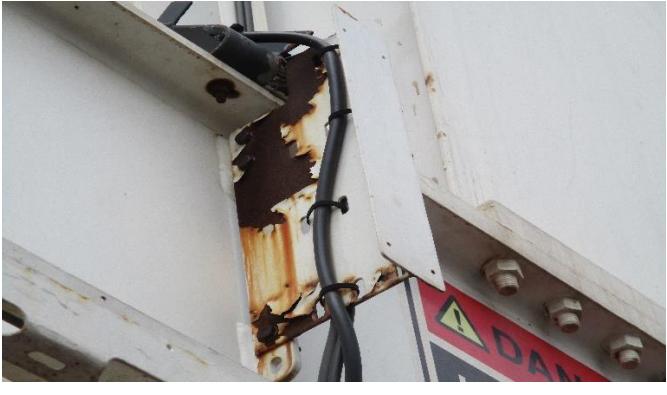
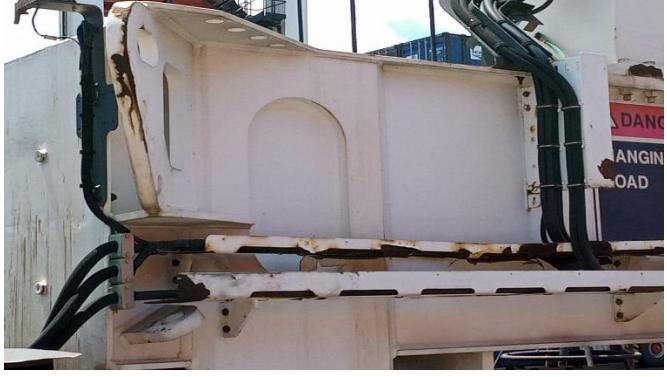
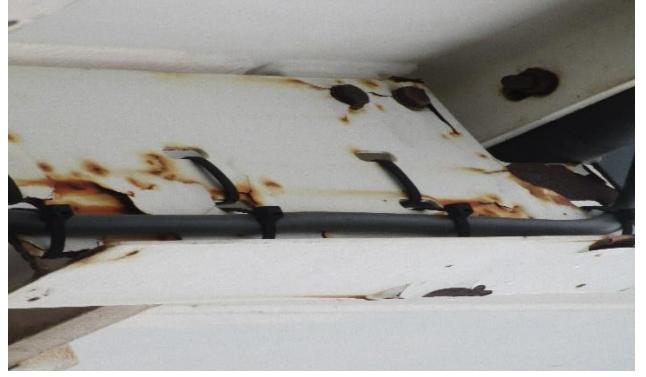
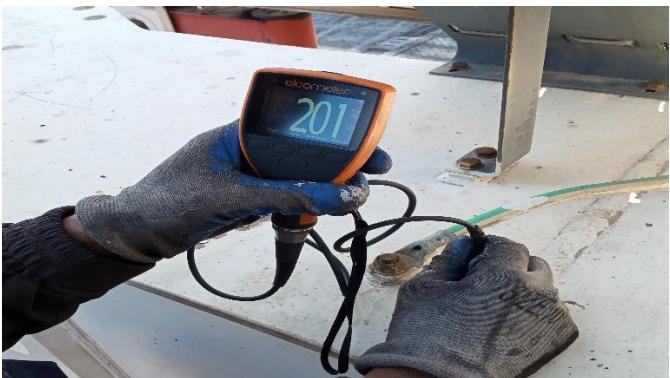
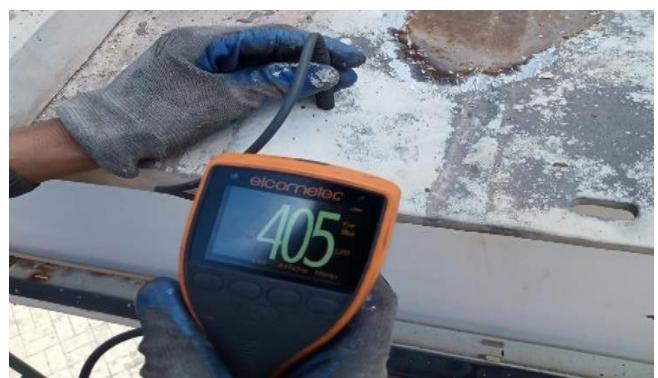
| Zone | SILL BEAM |

| Type de corrosion | Localisée avec frottement mécanique | |
| Eventuelle(s) cause(s) | Non respect des consignes de l'ISO 12944-3 ( traitement des arrêts vives ) + frottement mécanique localisé | |
| Pourcentage des défauts | 5 à 10% | |

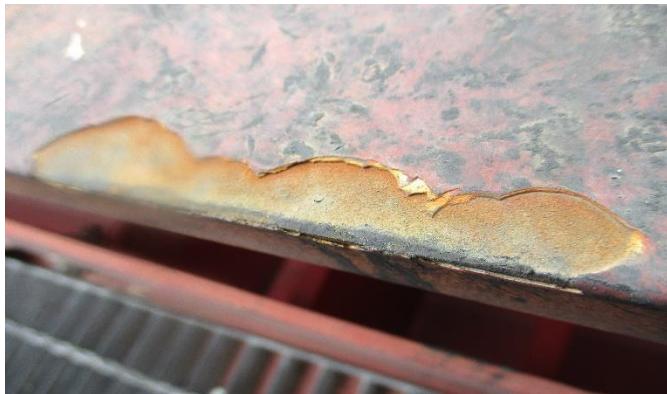
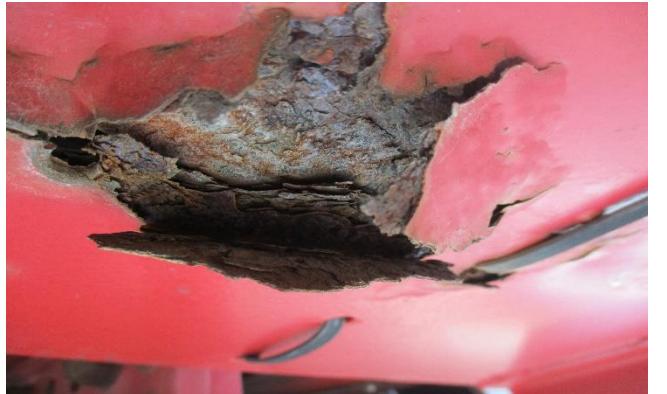
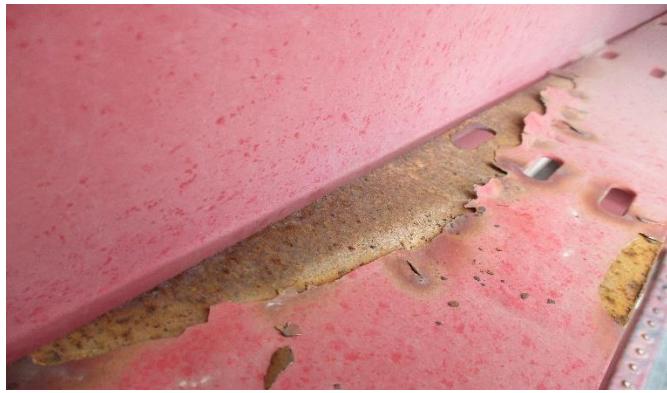
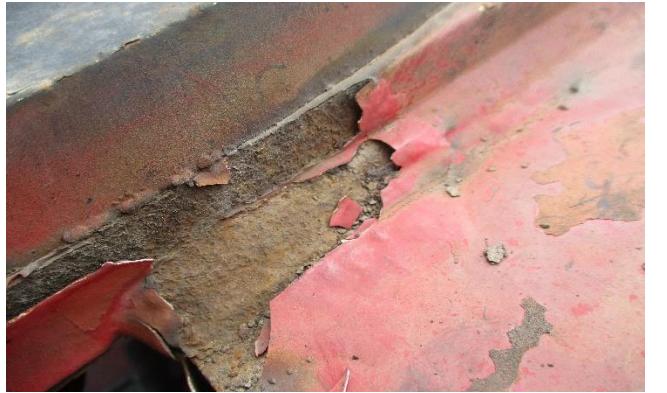
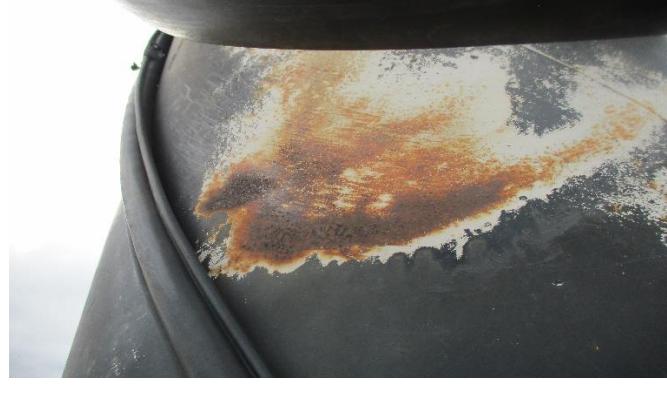
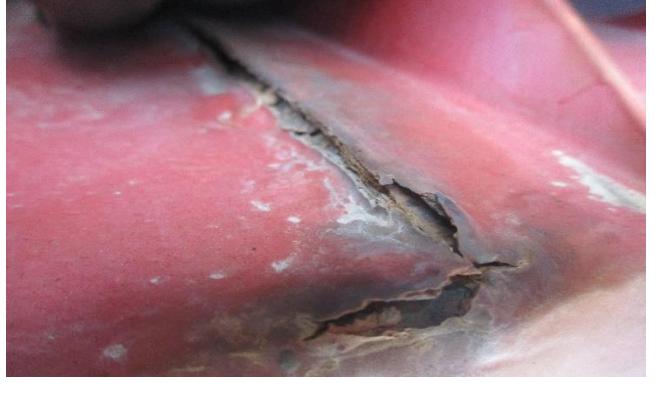
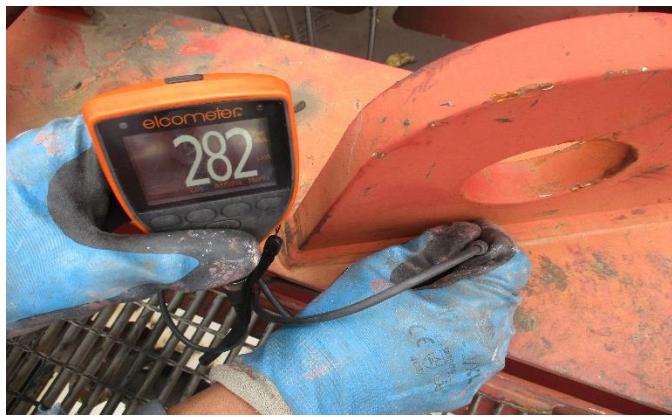
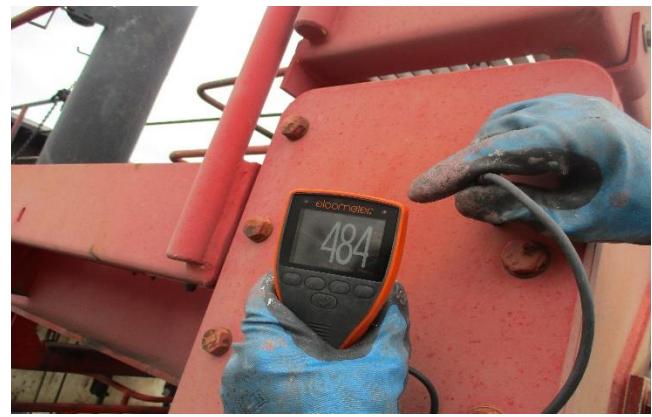
| Type de corrosion | Généralisée et localisée | |
| Eventuelle(s) cause(s) | Système de protection anticorrosion non normatif ( préparation de surface + système de peinture ) | |
| Pourcentage des défauts | Environ 40% | |

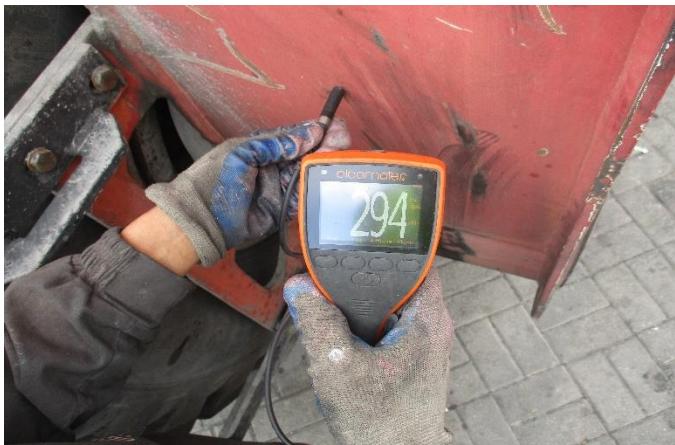
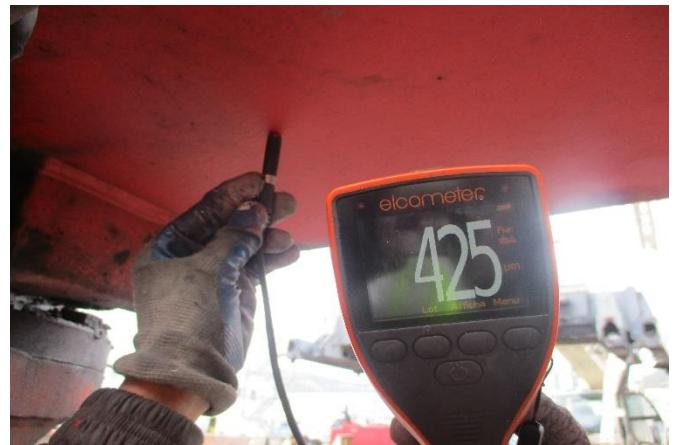
| Zone | WHEEL BOGIE |
|---|---|
| WHEEL BOGIE | |

| Type de corrosion | Corrosion Localisée | |
| Eventuelle(s) cause(s) | Non respect de consignes de la norme ISO 12944-3 + frottement mécanique | |
| Pourcentage des défauts | Environs 25% | |

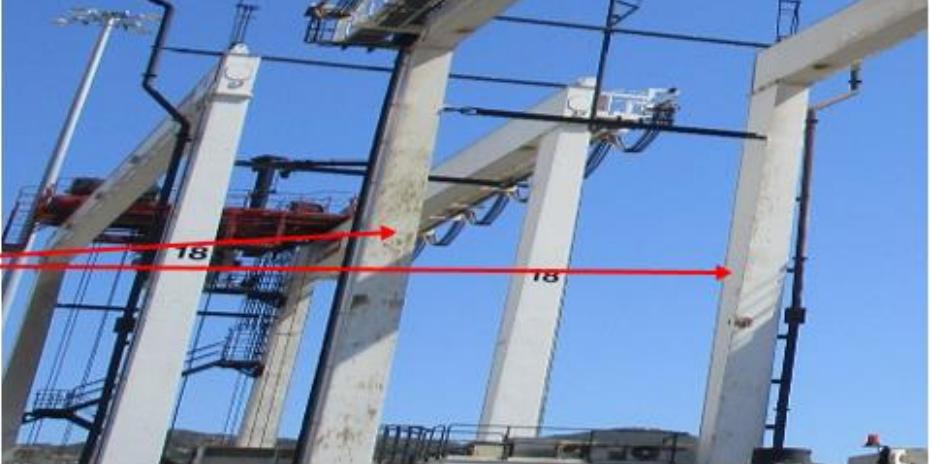
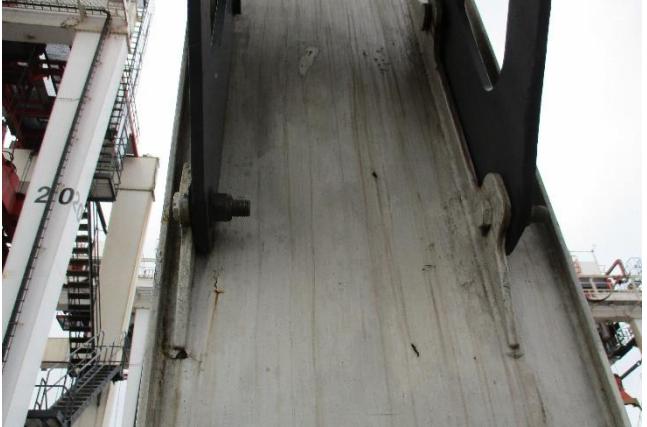
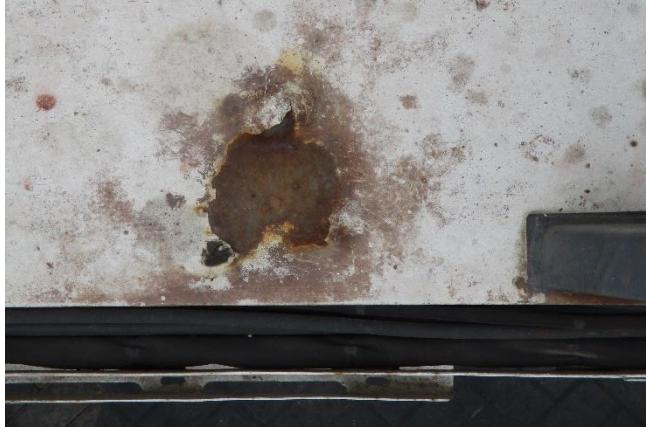
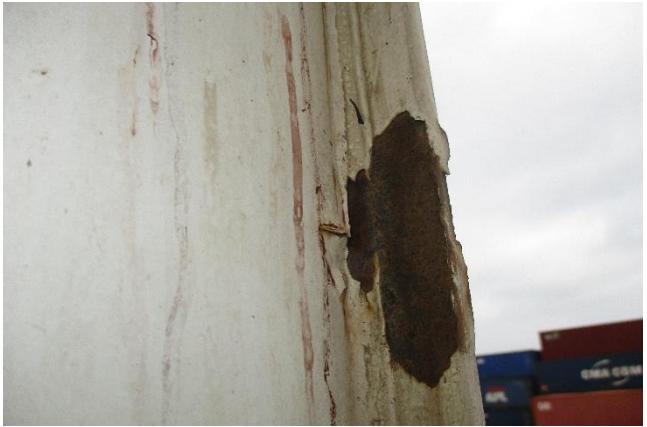
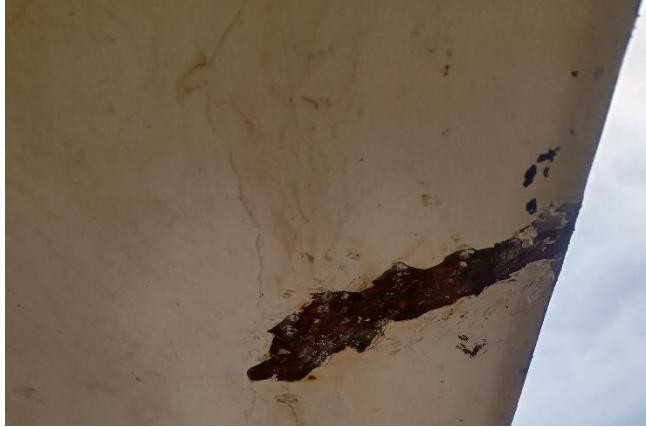
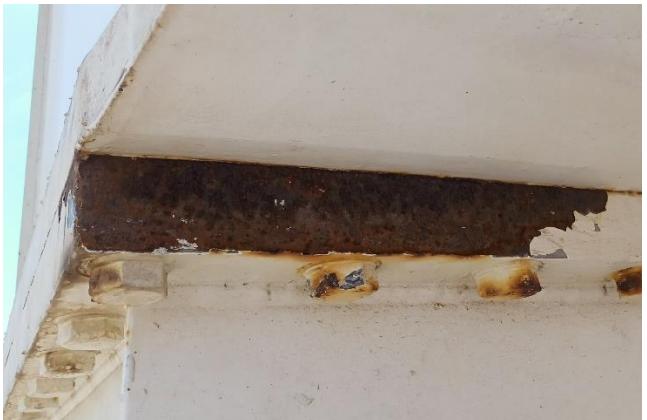
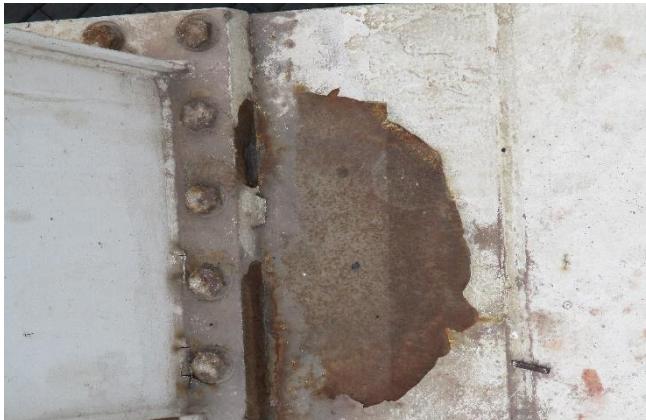
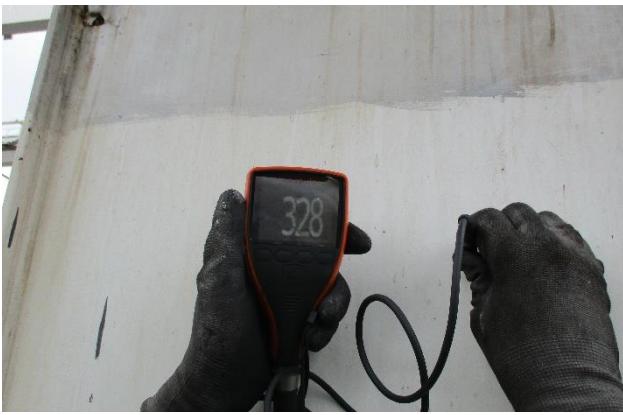
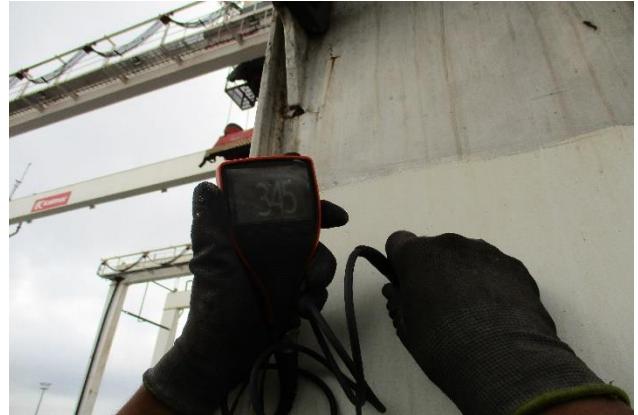
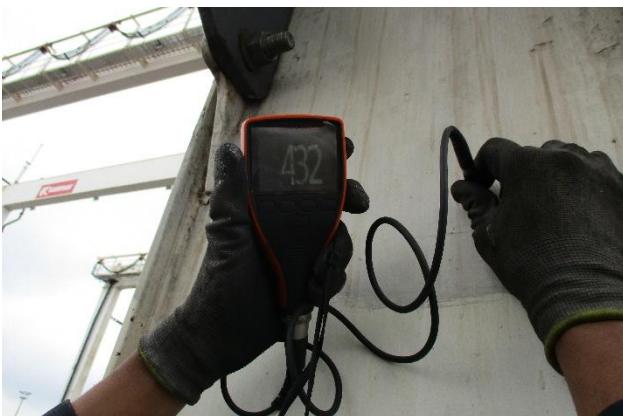
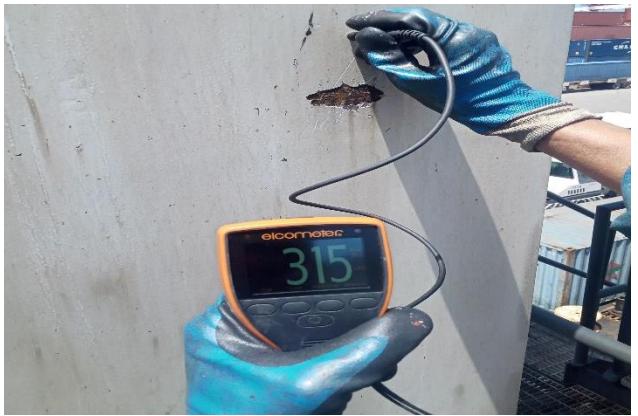
| Zone | COLUMN |

| Type de corrosion | Corrosion Localisée | |
| Eventuelle(s) cause(s) | Traitement de surface insuffisante + Non respect de consignes de la norme ISO 12944-3 | |
| Pourcentage des défauts | Environ 5 % | |

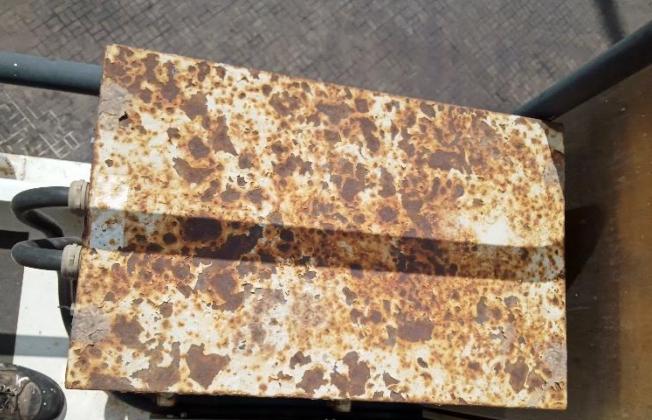
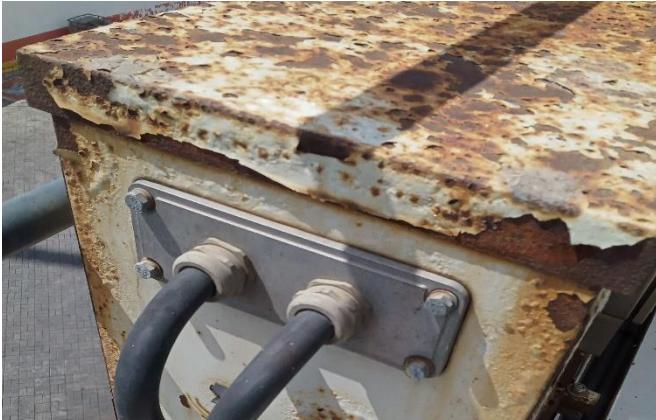
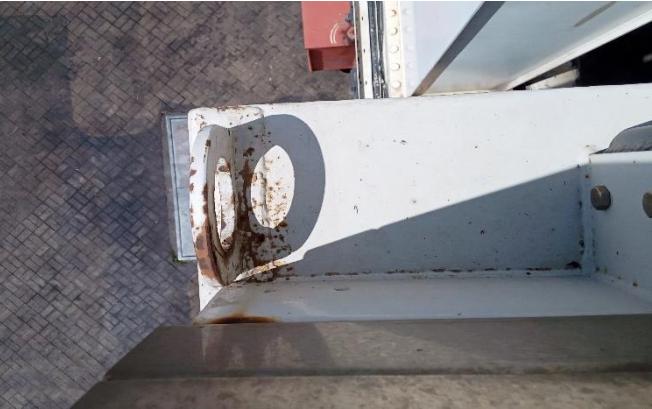
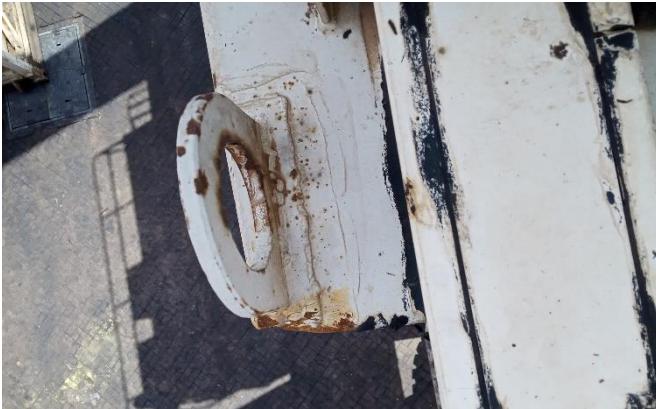
| Zone | EE-HOUSE SUPPORTS |
|--|--|
| EE-HOUSE SUPPORTS | |

| Zone | EE-HOUSE SUPPORTS |
|--|--|
| Type de corrosion | Corrosion généralisée + altération de système de peinture |
| Eventuelle(s) cause(s) | Durabilité de système de peinture dépassée + non respect de l'ISO 12944-3 |
| Pourcentage des défauts | > 50% |
