| Objet/Object : | Inspection Anti-corrosion | | |
| Rapport n°/ Rapport n° | PCR-EGT-IC001/2021 | | |
| Catégorie d'équipement/Asset Category | RTG | | |
| ID Equipement/Asset ID | RTG 1 | | |

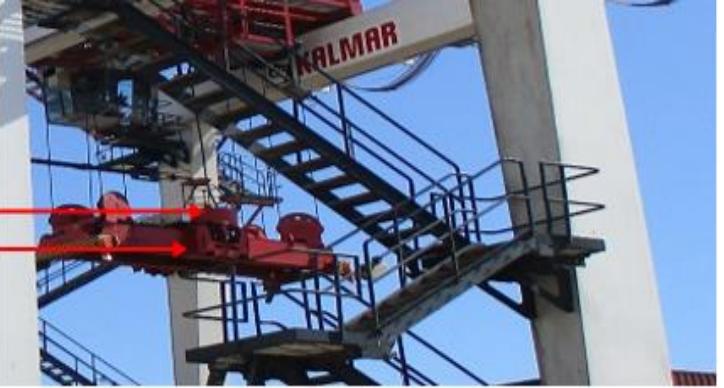
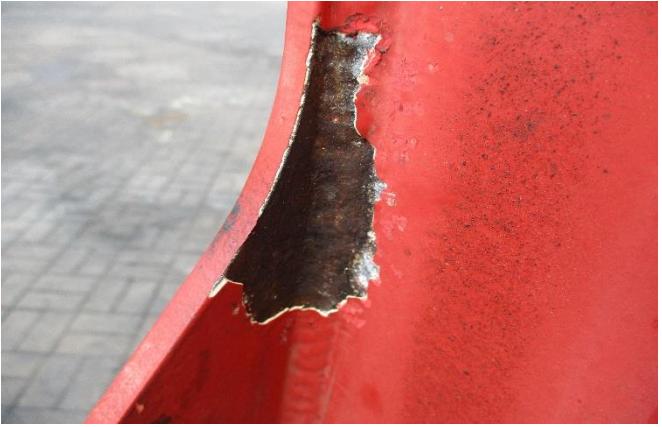
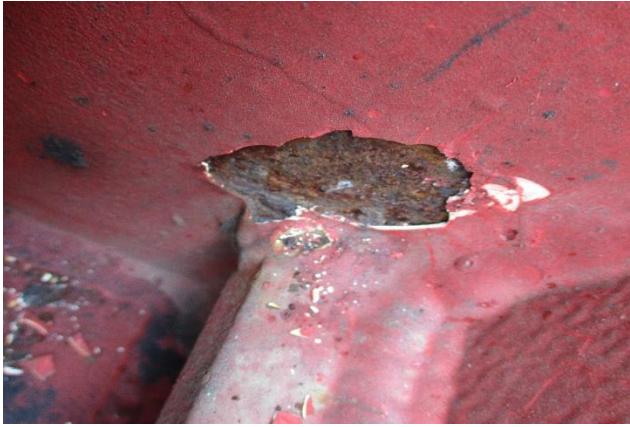
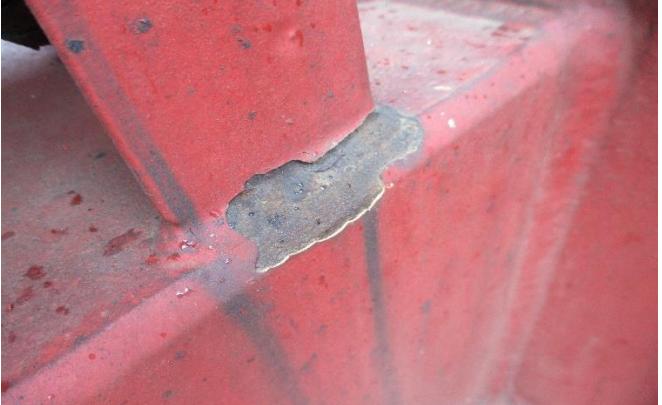
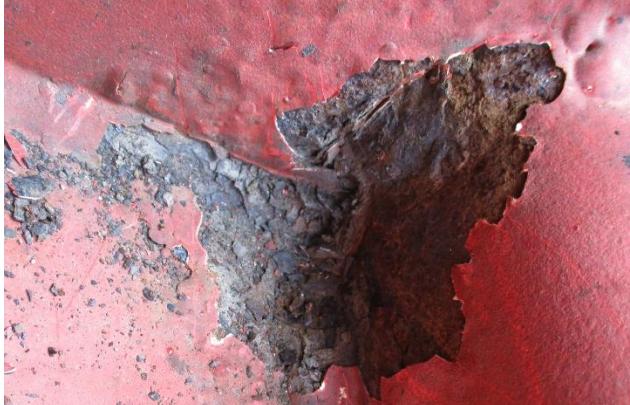
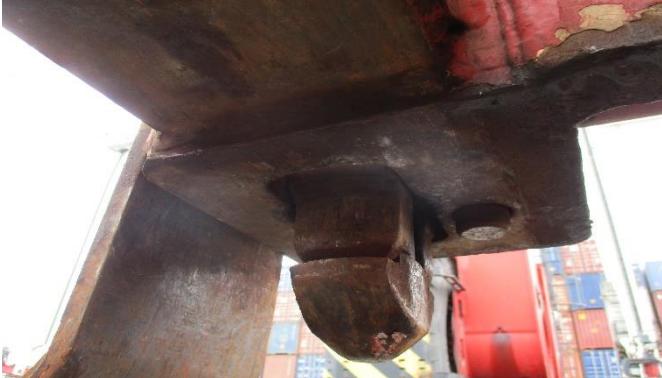
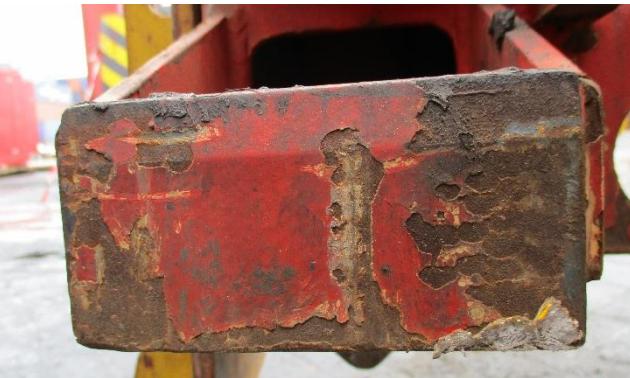
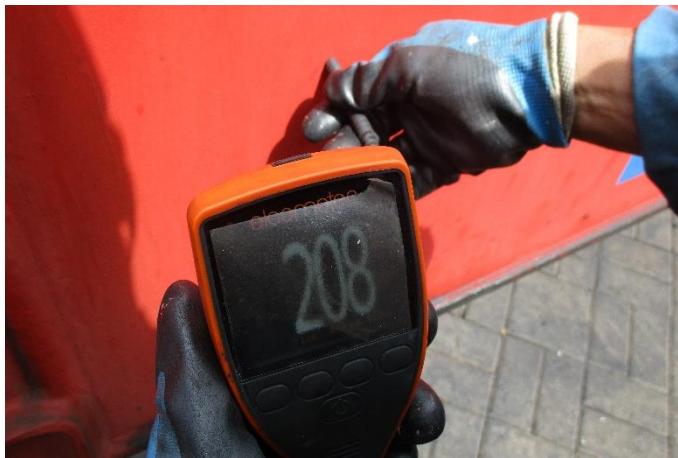
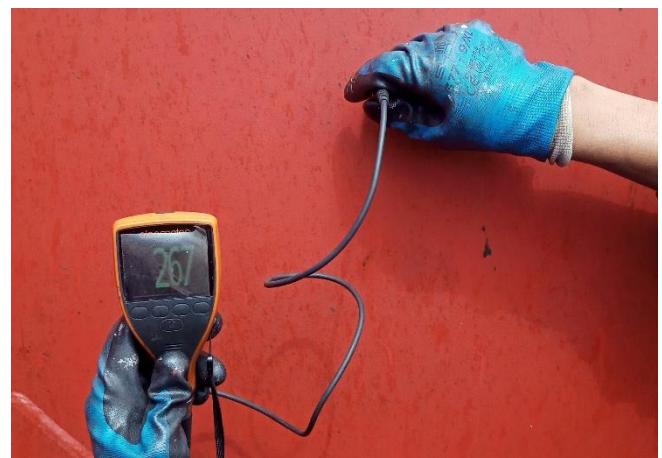
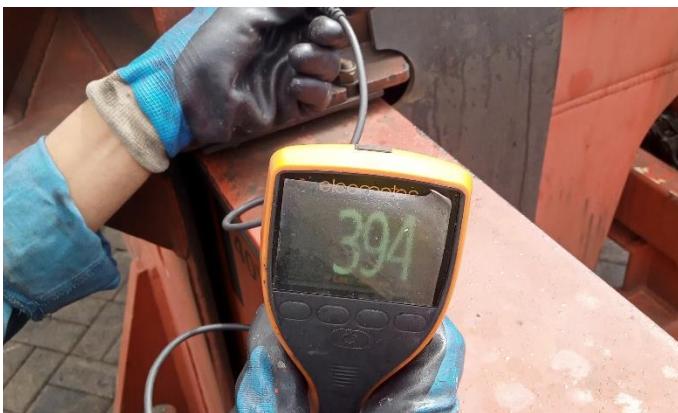
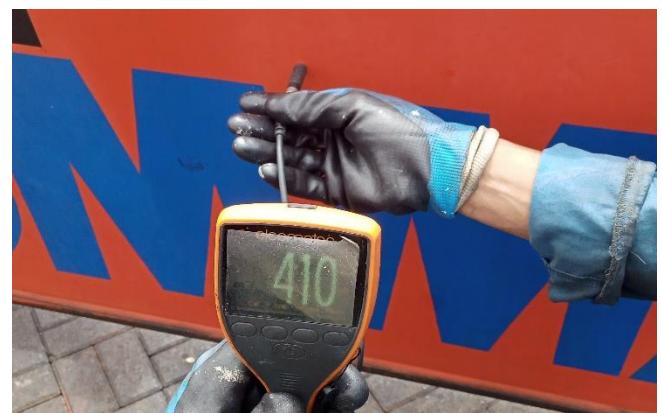
| Zone | HEAD BLOCK AND SPREADER STRUCTURE |

| Type de corrosion | Corrosion généralisée | |
| Eventuelle(s) cause(s) | Durabilité atteinte de système de peinture + exposition fréquente à des actions mécaniques | |
| Pourcentage des défauts | +/- 60% | |

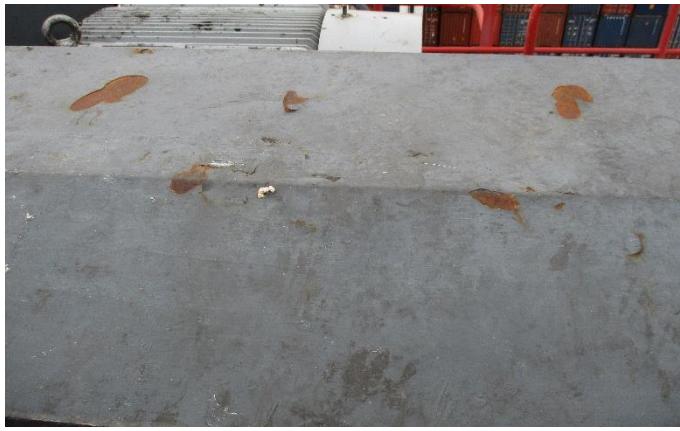
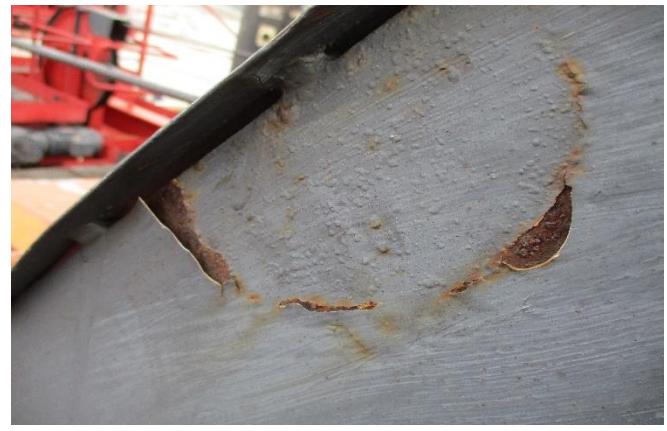
| Zone | HOIST DRUM AND SUPPORT |
|---|---|
| HOIST DRUM AND SUPPORT | |

| Type de corrosion | Généralisée | |
| Eventuelle(s) cause(s) | Système de protection anticorrosion non normatif ( préparation de surface + système de peinture ) | |
| Pourcentage des défauts | > 70% | |

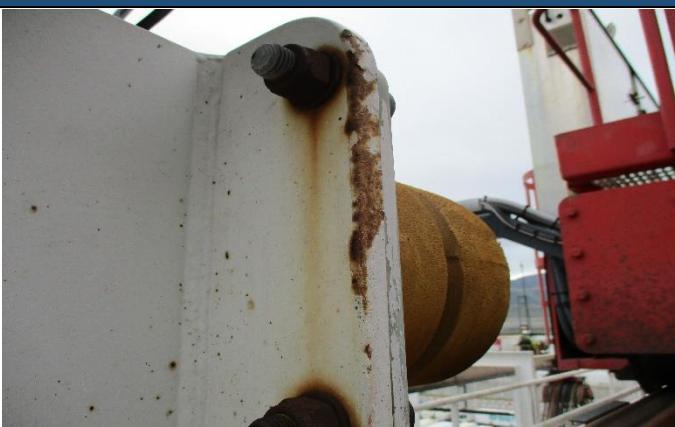
| Zone | LEFT RIGHT CROSSBEAM |
|---|--|
| LEFT AND RIGHT CROSSBEAM | |

| Type de corrosion | Corrosion Localisée | |
| Eventuelle(s) cause(s) | Traitement de surface insuffisante + Non respect de consignes de la norme ISO 12944-3 | |
| Pourcentage des défauts | Environs 10 % | |

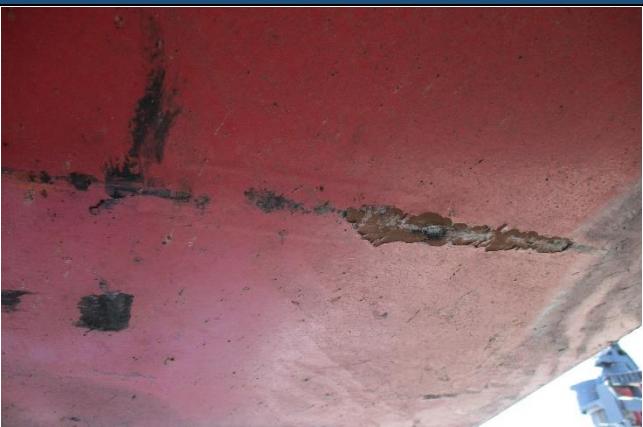
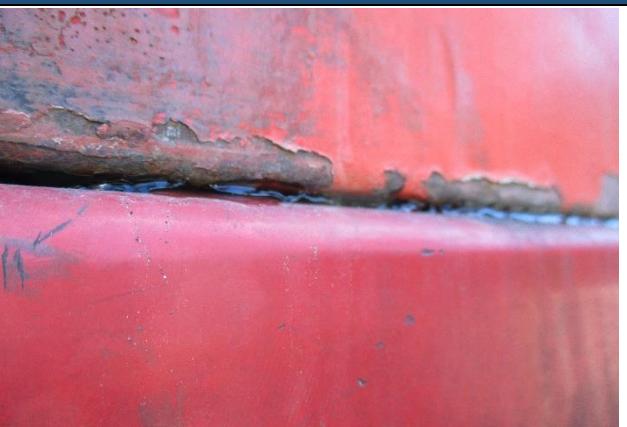
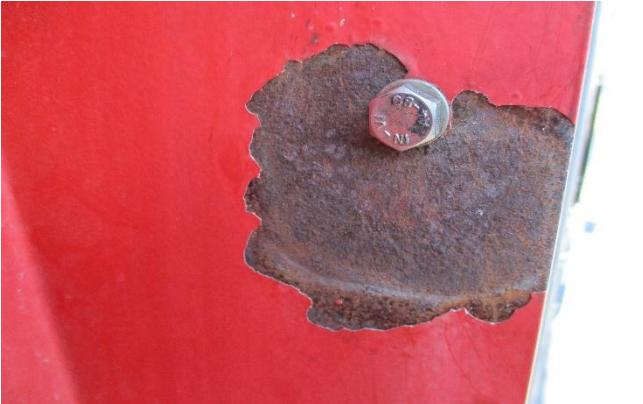
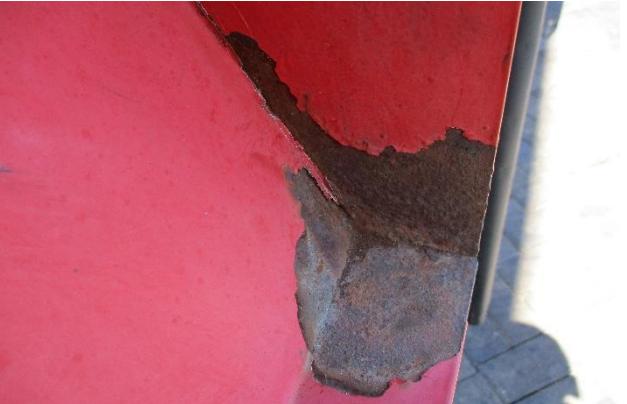
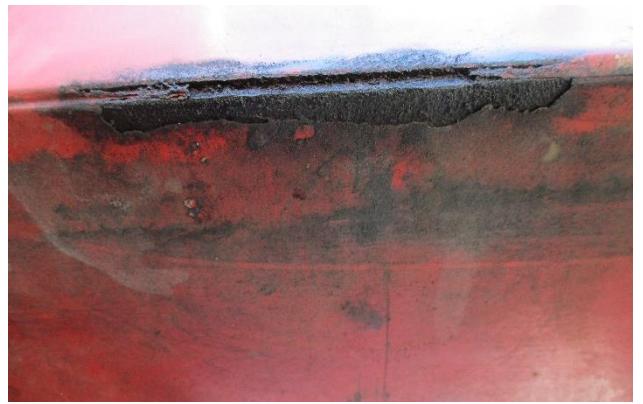
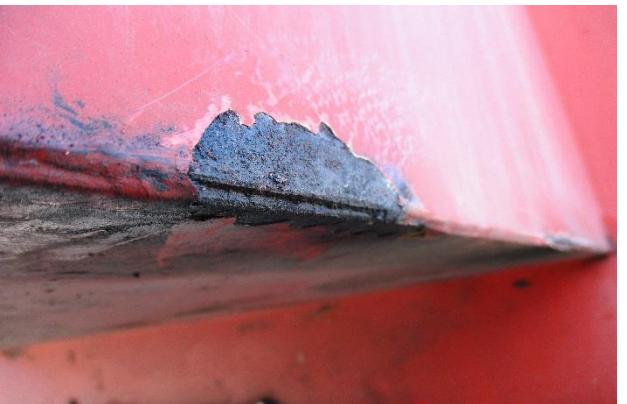
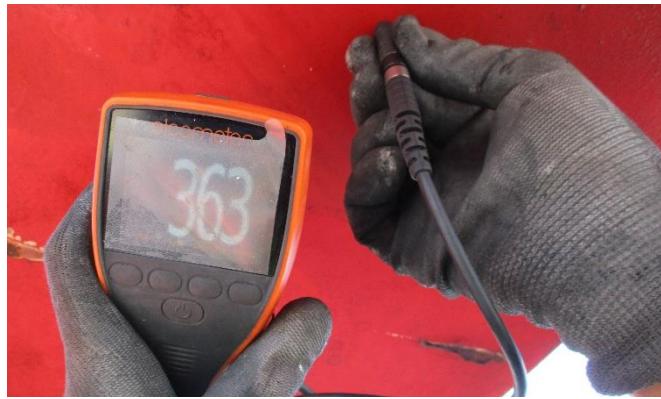
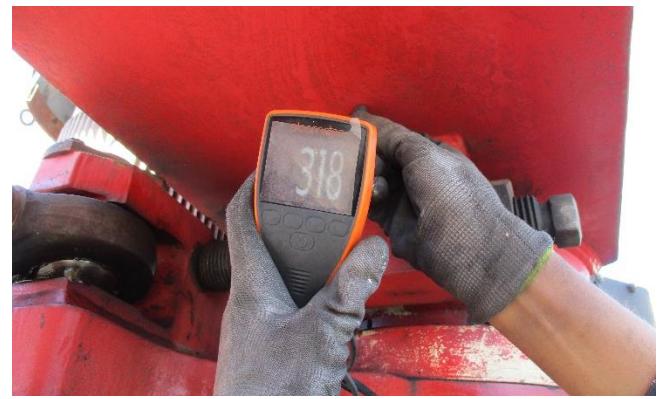
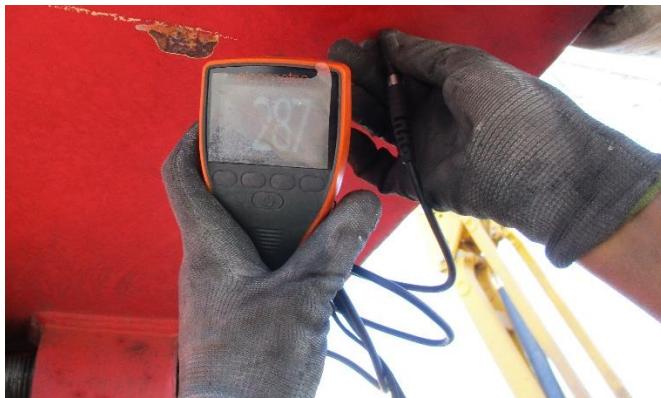
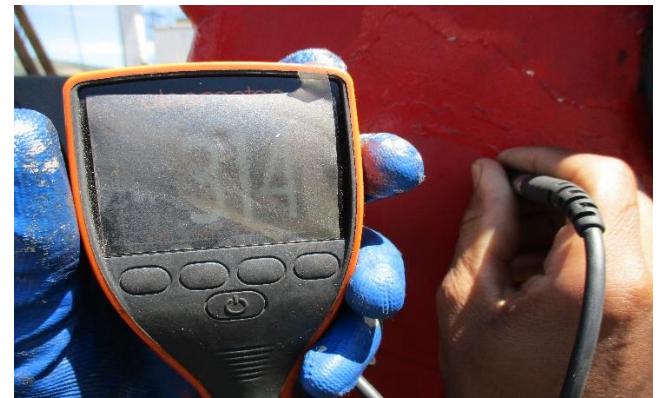
| Zone | POWER UNIT |

| Type de corrosion | Localisée + frottement mécanique + dégradation de la couche de finition | |
| Eventuelle(s) cause(s) | Système de protection anticorrosion non adapté | |
| Pourcentage des défauts | Environs 20% | |

- Reprendre la préparation de surface des zones corrodées avec application de système de peinture adapté sur la totalité de l'équipement.

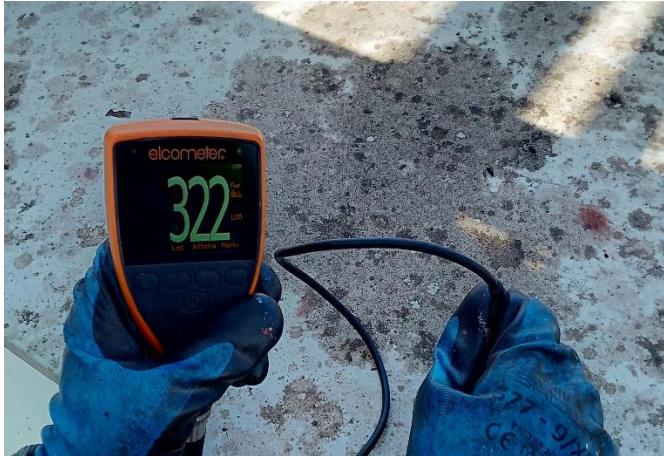
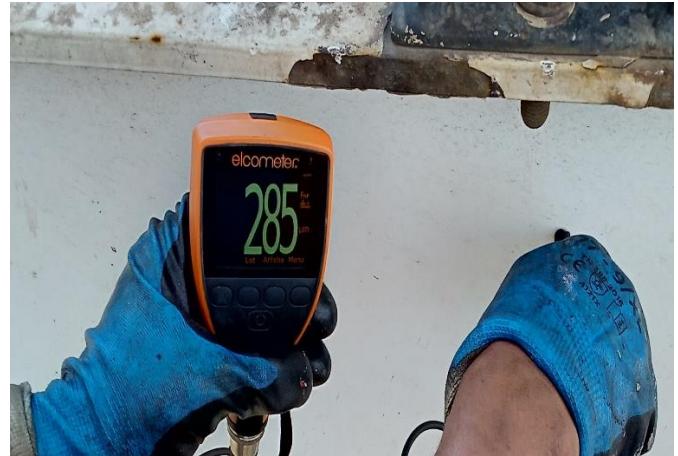
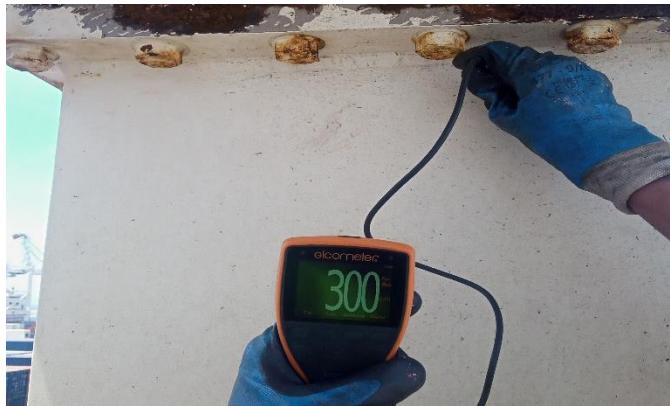
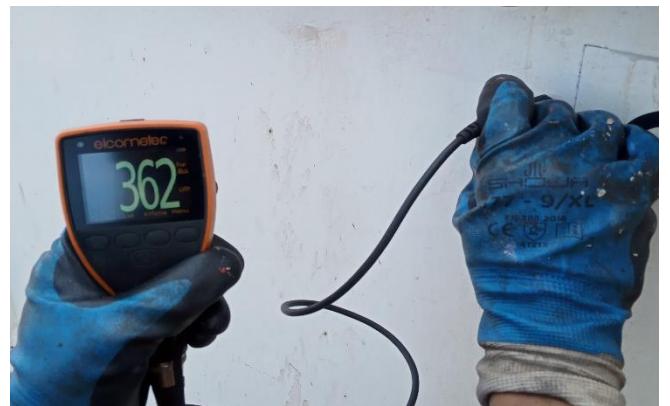
| Zone | SILL BEAM |
|---|---|
| SILL BEAM | |

| Type de corrosion | Localisée avec frottement mécanique |
| Eventuelle(s) cause(s) | Non respect des consignes de l'ISO 12944-3 ( traitement des arrêts vives ) + frottement mécanique localisé |
| Pourcentage des défauts | 5 à 10% |

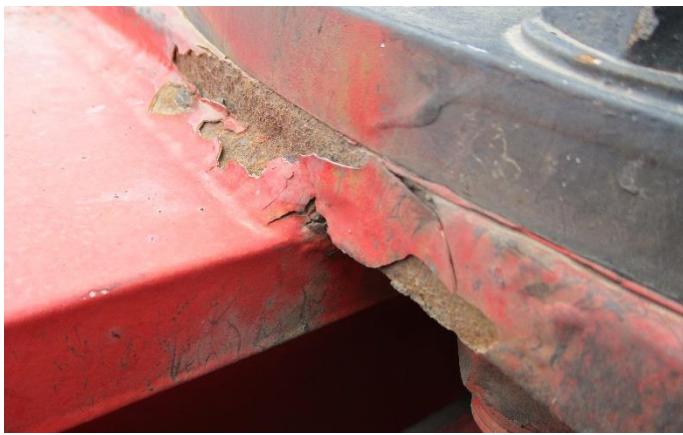
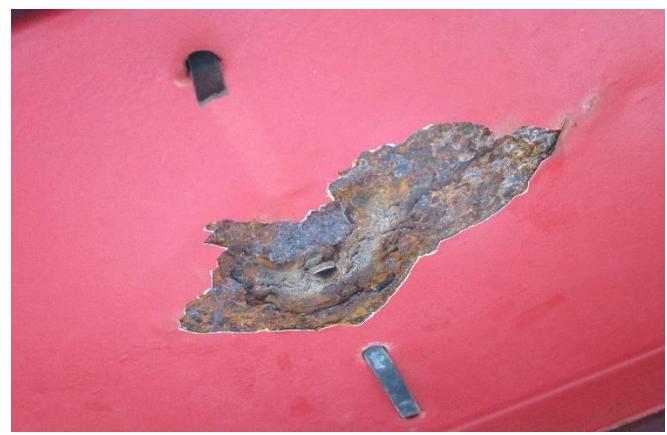
| Zone | TROLLEY |
|---|---|
| TROLLEY | |

| Type de corrosion | Généralisée et localisée | |
| Eventuelle(s) cause(s) | Système de protection anticorrosion non normatif ( préparation de surface + système de peinture ) | |
| Pourcentage des défauts | Environ 30% | |

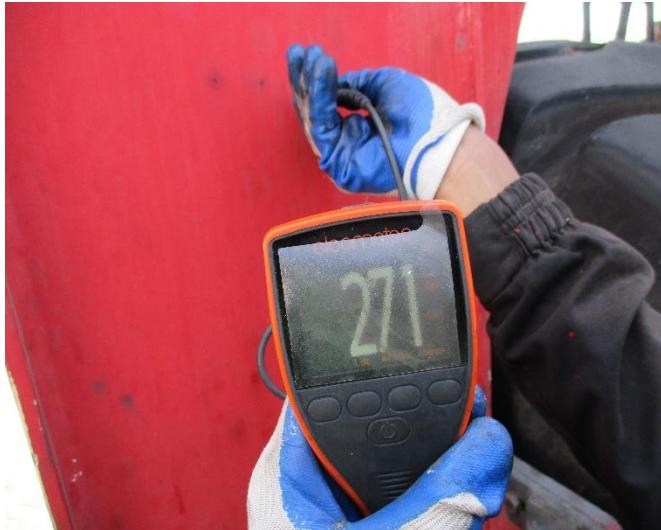
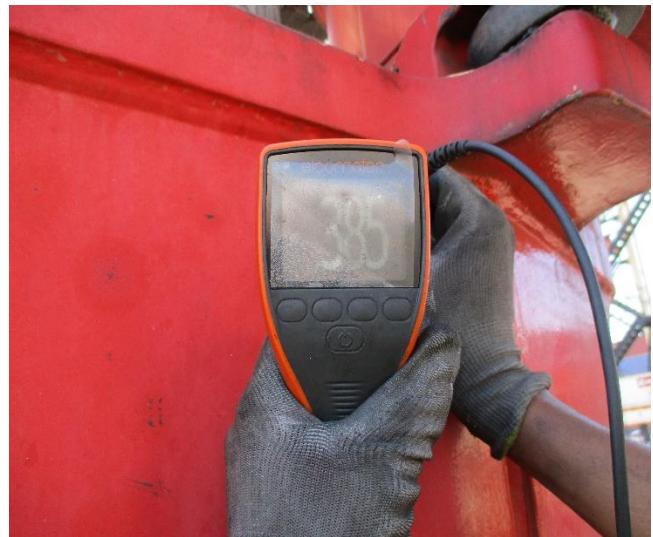
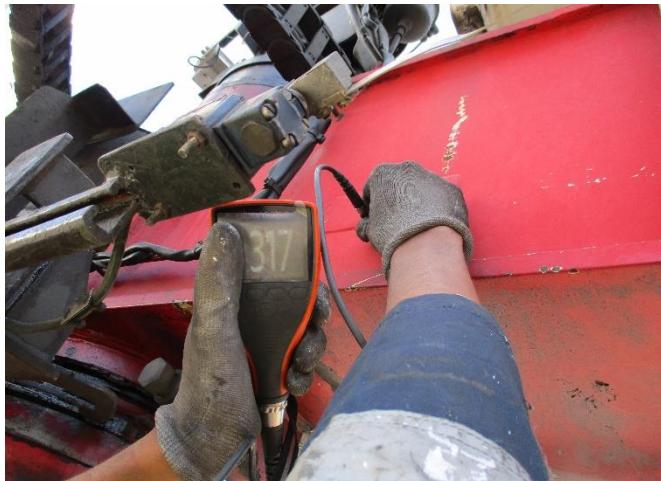
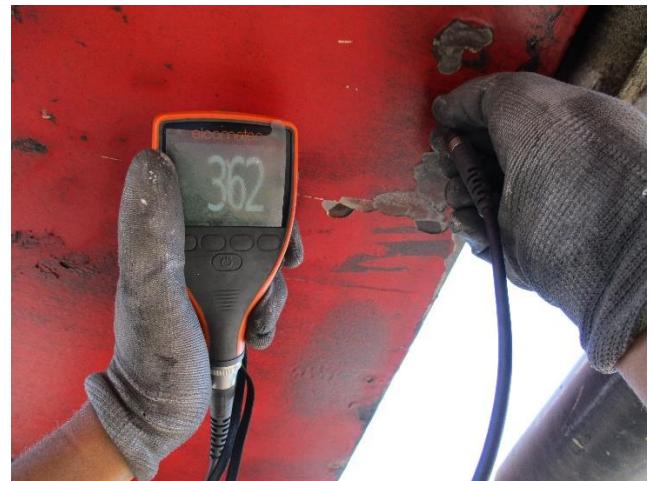
| Zone | WHEEL BOGIE |
|---|---|
| WHEEL BOGIE | |

| Type de corrosion | Corrosion Localisée + frottement mécanique | |
| Eventuelle(s) cause(s) | Non respect de consignes de la norme ISO 12944-3 | |
| Pourcentage des défauts | Environs 20% | |

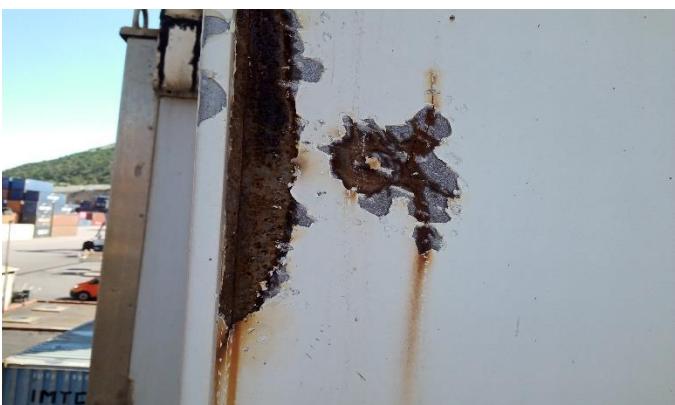
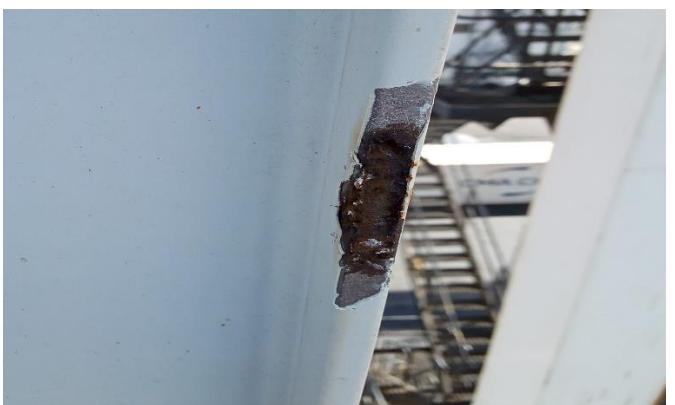
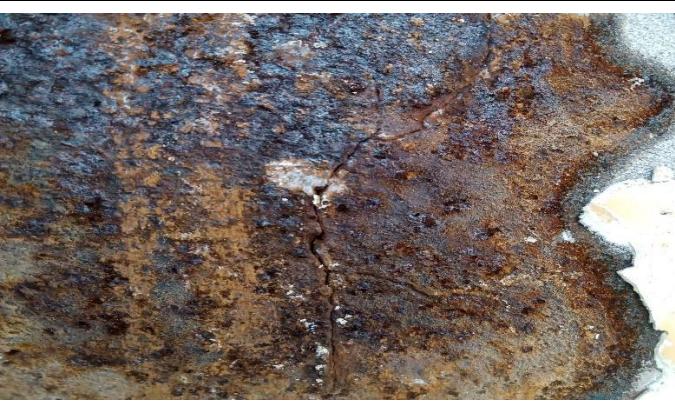
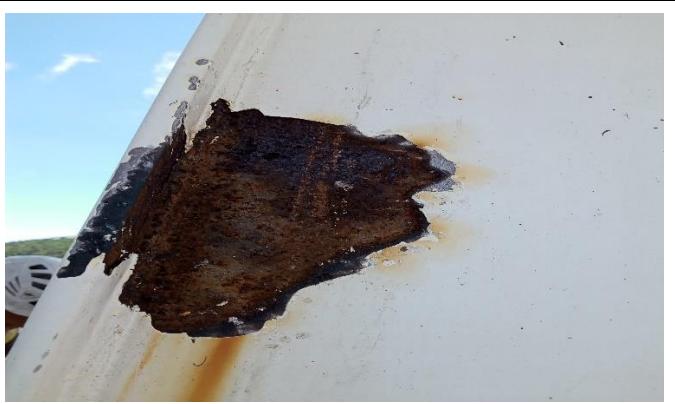
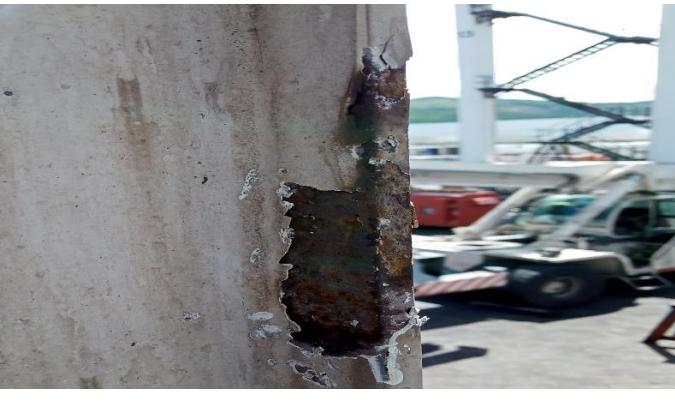
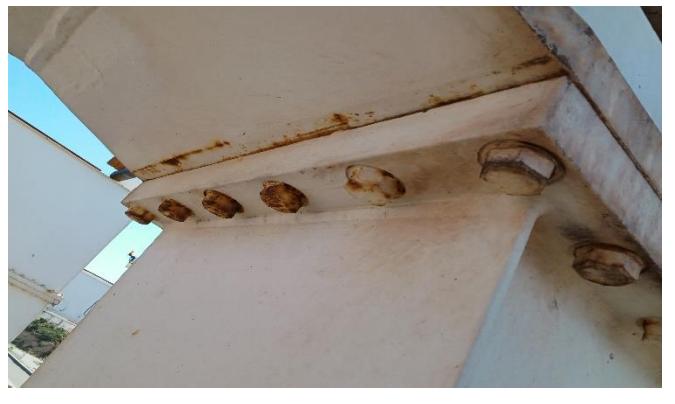
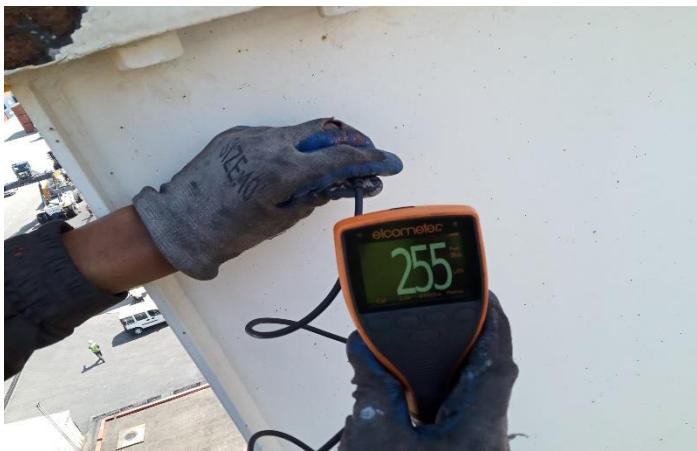
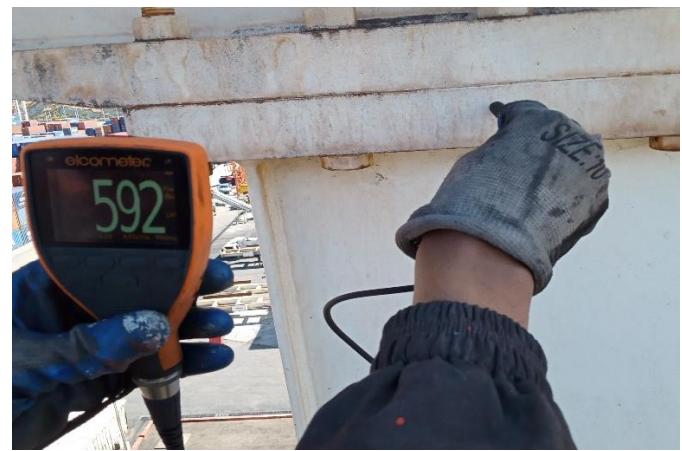
| Type de corrosion | Corrosion Localisée | | | |
| Eventuelle(s) cause(s) | Traitement de surface insuffisante + Non respect de consignes de la norme ISO 12944-3 | | | |
| Pourcentage des défauts | Environ 10 % | | | |

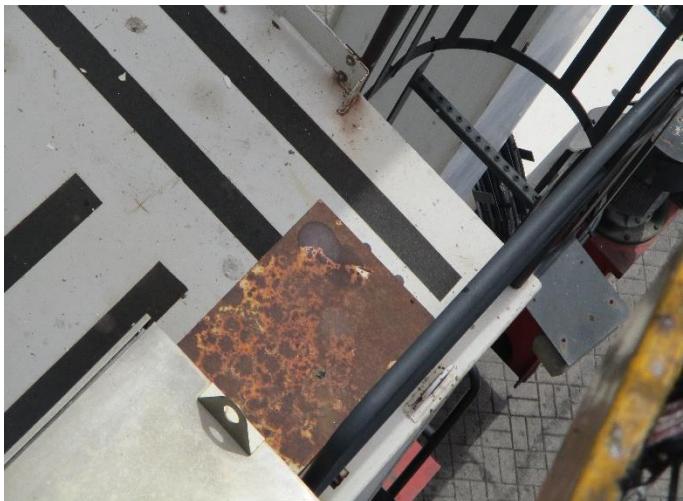
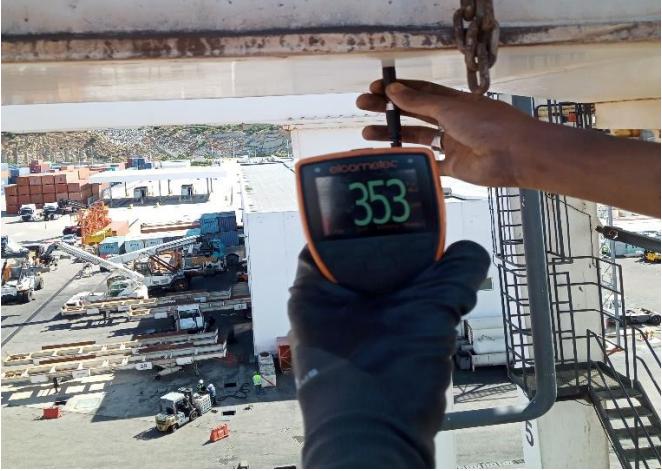
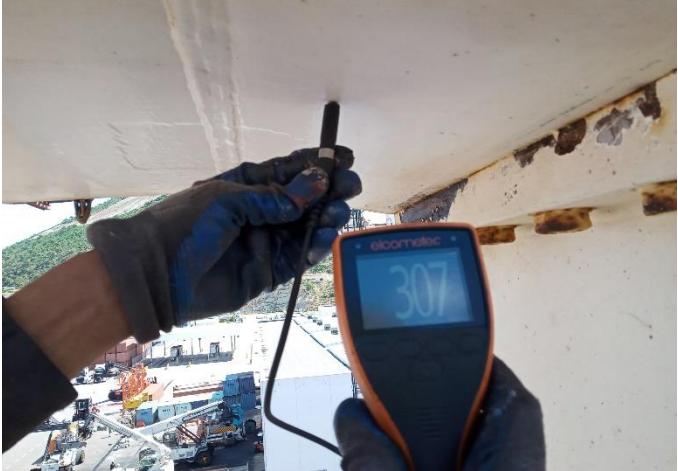
| Zone | EE-HOUSE SUPPORTS |

| Zone | EE-HOUSE SUPPORTS |
|---|--|
| Type de corrosion | Corrosion généralisée + altération de système de peinture |
| Eventuelle(s) cause(s) | Durabilité de système de peinture dépassée + non respect de l'ISO 12944-3 |
| Pourcentage des défauts | > 50% |

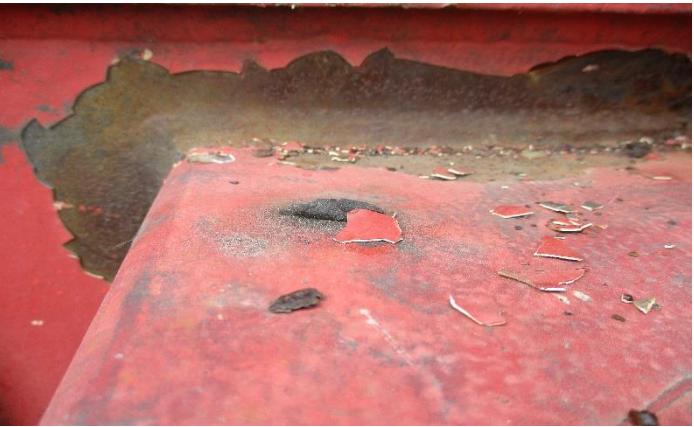
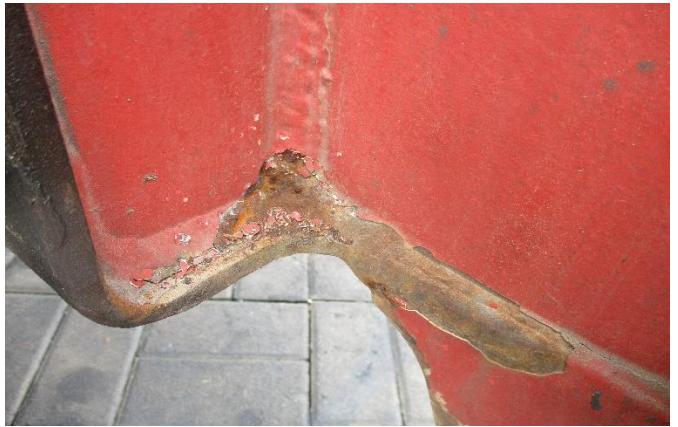
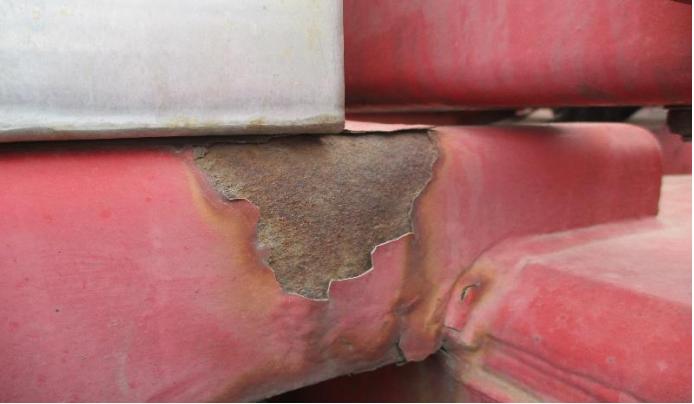
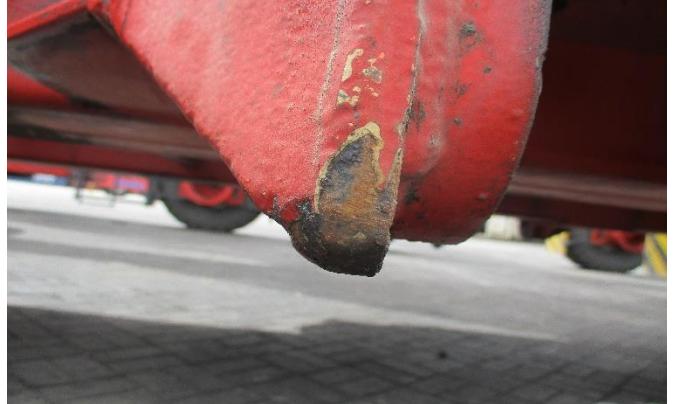
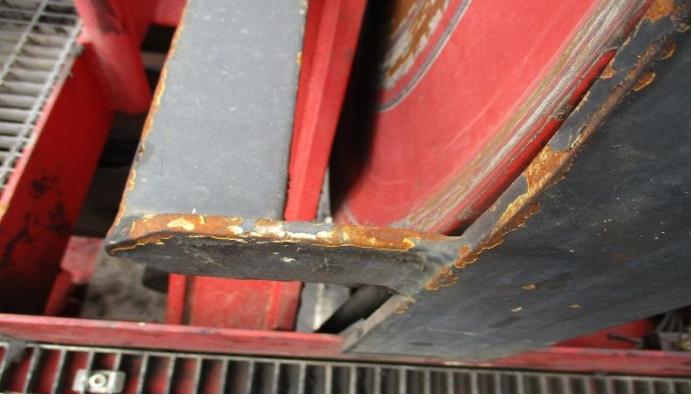
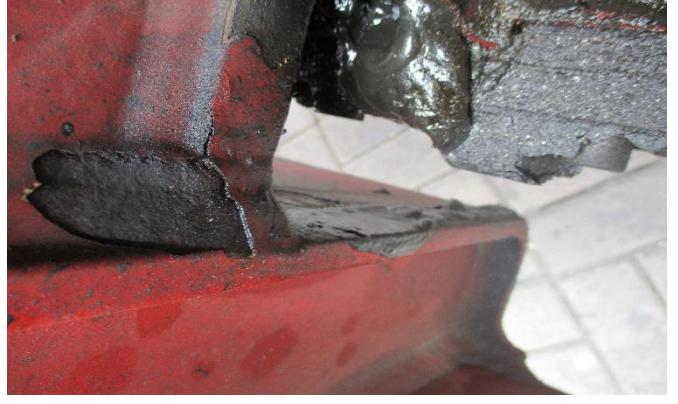
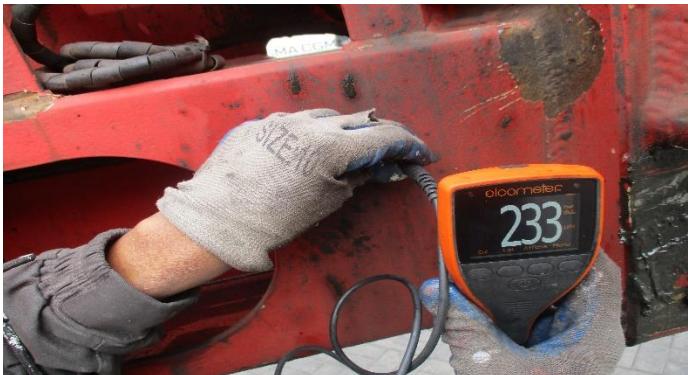
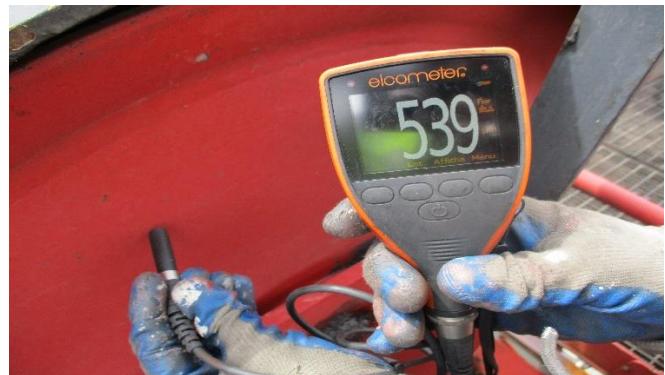
| Zone | HEAD BLOCK AND SPREADER STRUCTURE |
|---|--|
| <p>HEAD BLOCK<br/>AND<br/>SPREADER STRUCTURE</p> | |

| Type de corrosion | Corrosion généralisée | |
| Eventuelle(s) cause(s) | Durabilité atteinte de système de peinture + exposition fréquente à des actions mécaniques | |
| Pourcentage des défauts | +/- 60% | |

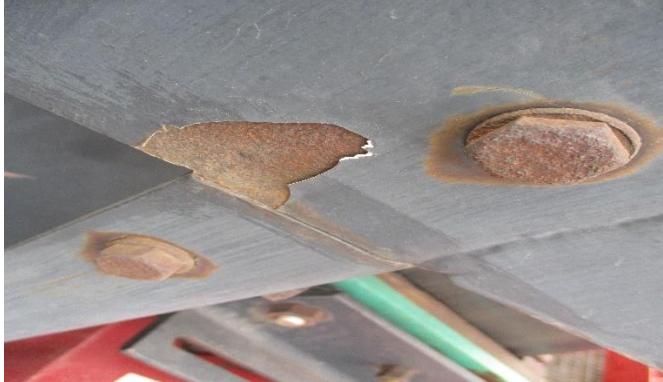
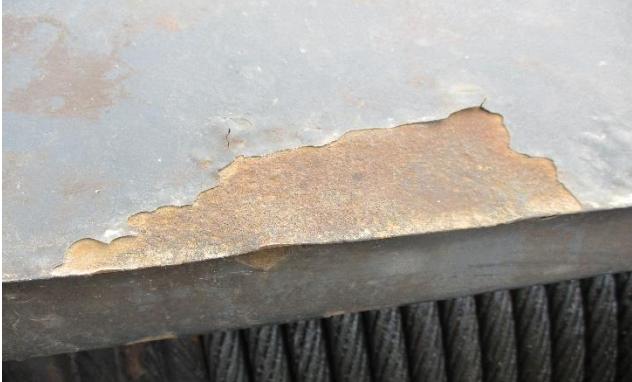
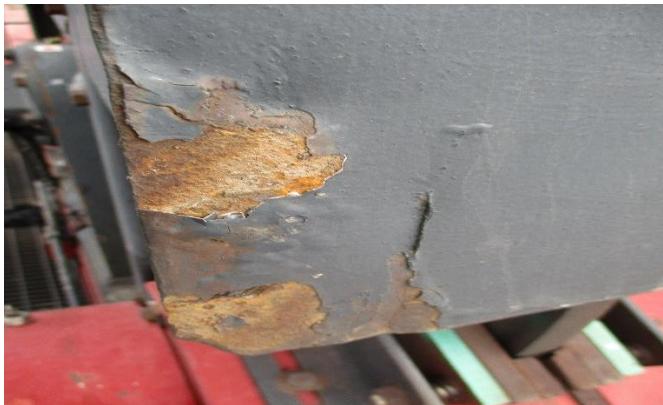
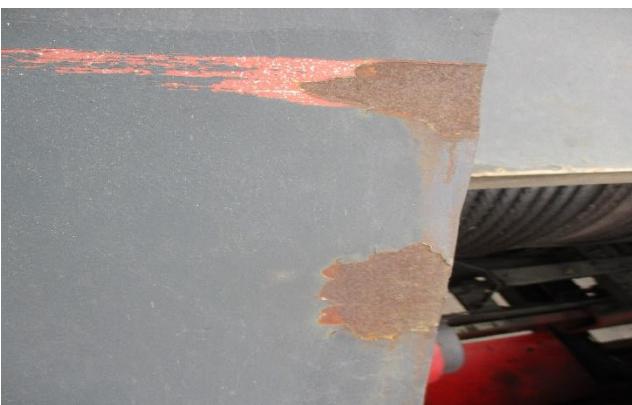
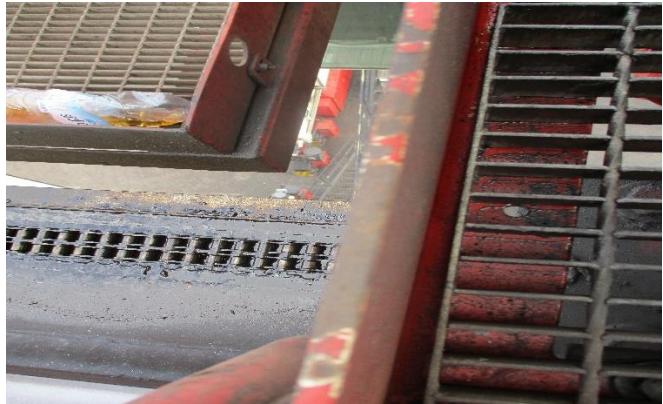
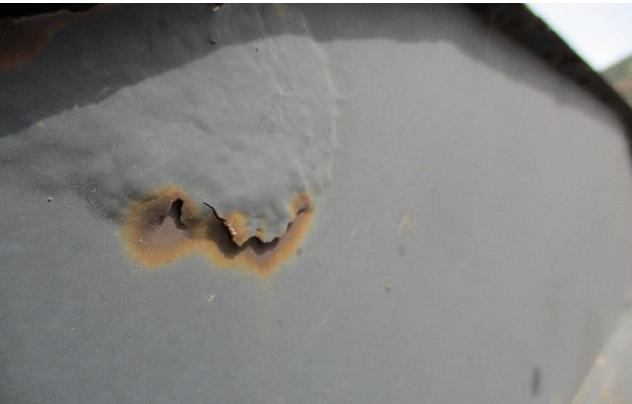
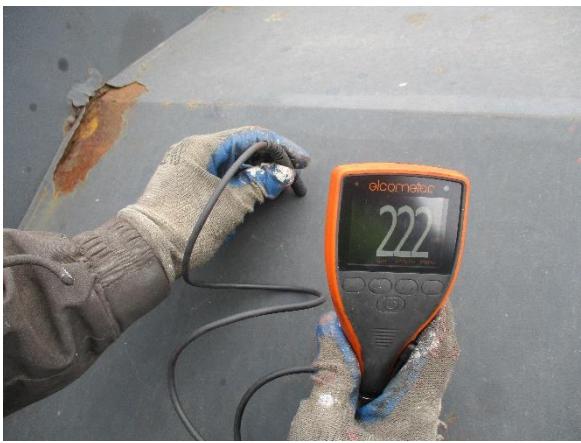
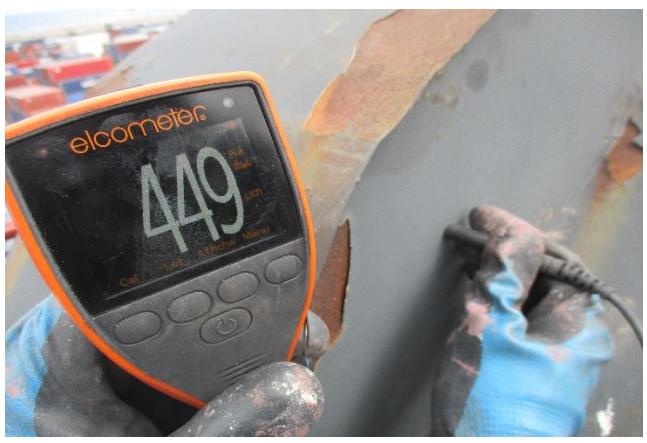
| Zone | HOIST DRUM AND SUPPORT |
|---|--|
| HOIST DRUM AND SUPPORT | |

| Type de corrosion | Généralisée | |
| Eventuelle(s) cause(s) | Système de protection anticorrosion non normatif ( préparation de surface + système de peinture ) | |
| Pourcentage des défauts | > 50% | |

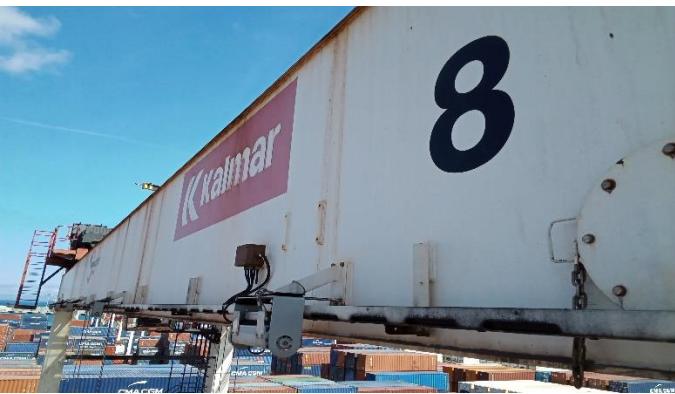
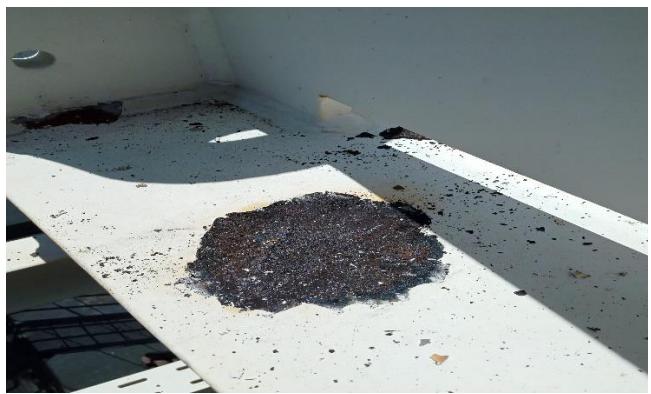
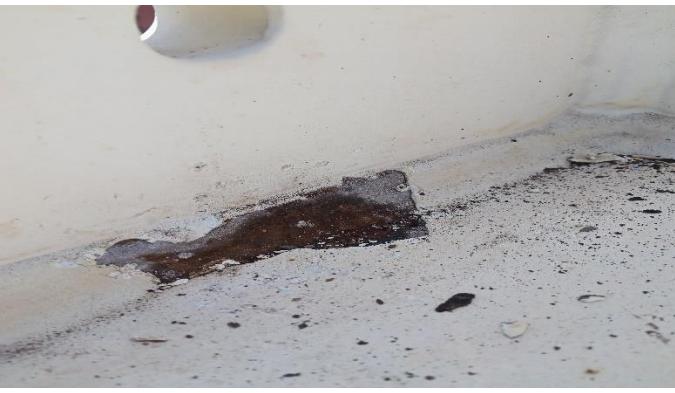
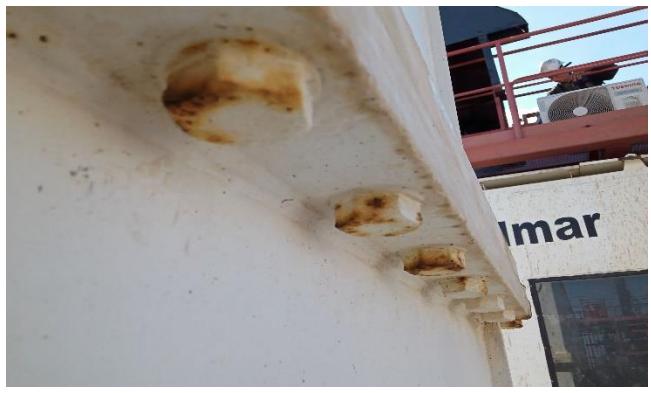
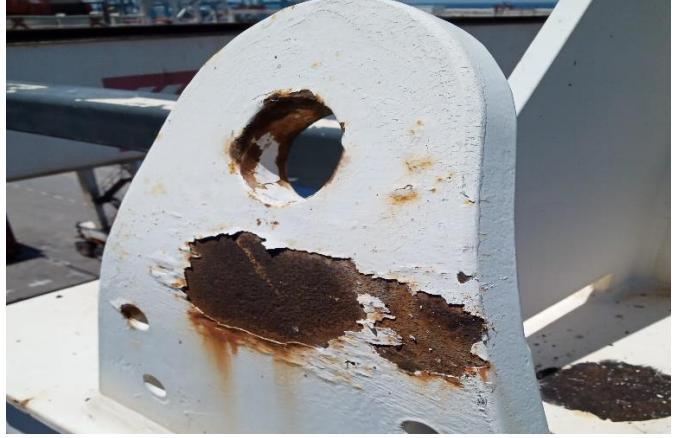
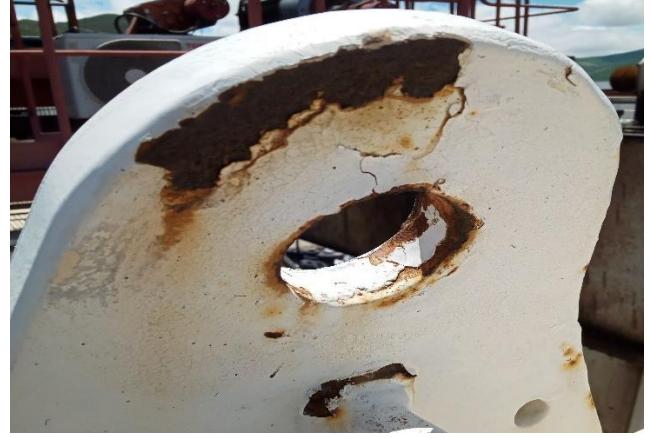
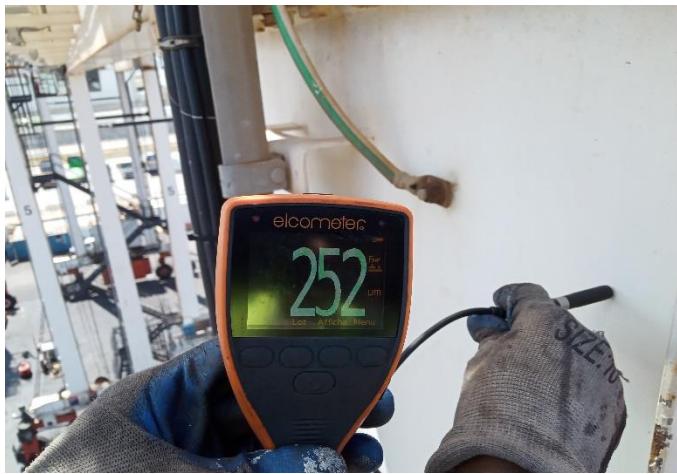
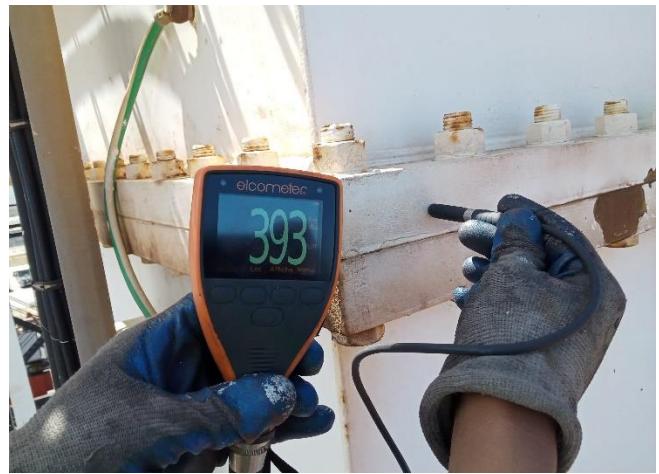
| Zone | LEFT AND RIGHT CROSSBEAM |
|---|--|
| LEFT AND RIGHT CROSSBEAM | |

| Type de corrosion | Corrosion Localisée | |
| Eventuelle(s) cause(s) | Traitement de surface insuffisante + Non respect de consignes de la norme ISO 12944-3 | |
| Pourcentage des défauts | Environs 10 % | |

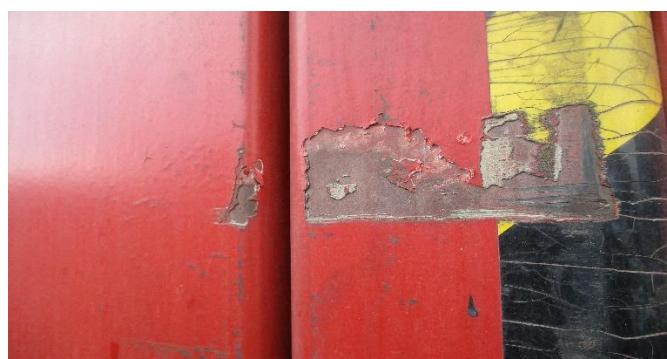
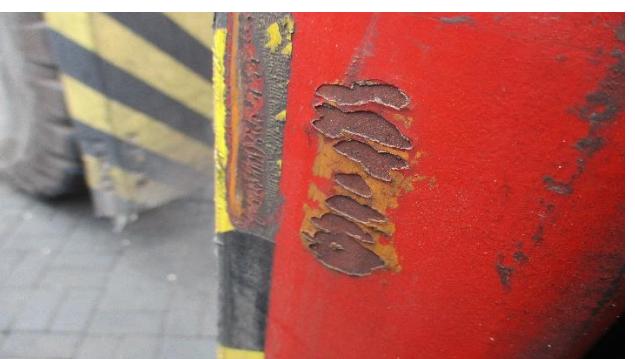
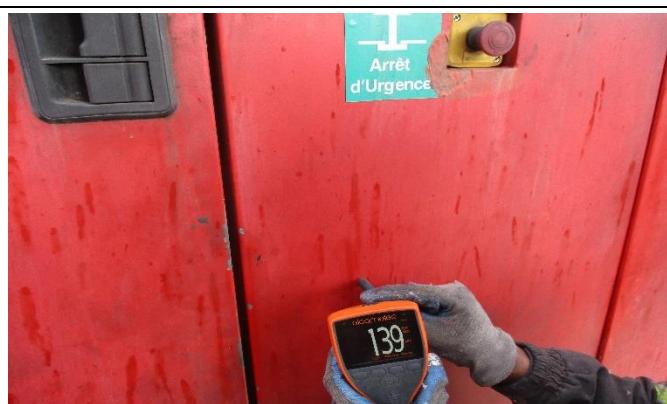
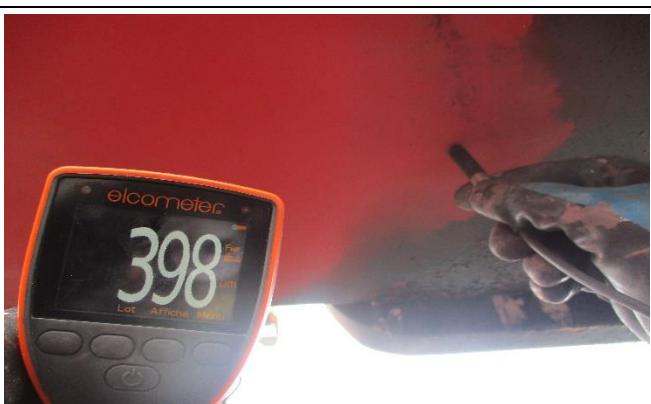
| Zone | POWER UNIT |
|---|---|
| POWER UNIT | |

| Zone | POWER UNIT |
|---|---|
| Type de corrosion | Localisée + frottement mécanique + dégradation de la couche de finition |
| Eventuelle(s) cause(s) | Système de protection anticorrosion non adapté |
| Pourcentage des défauts | Environs 20% |

| Zone | POWER UNIT |
|---|---|
| <ul style="list-style-type: none"> <li>- Reprendre la préparation de surface des zones corrodées avec application de système de peinture adapté sur la totalité de l'équipement.</li> </ul> | |
