| Objet/Object : | Inspection Anti-corrosion | | |
| Rapport n°/ Rapport n° | PCR-EGT-IC001/2021 | | |
| Catégorie d'équipement/Asset Category | RTG | | |
| ID Equipement/Asset ID | RTG 1 | | |

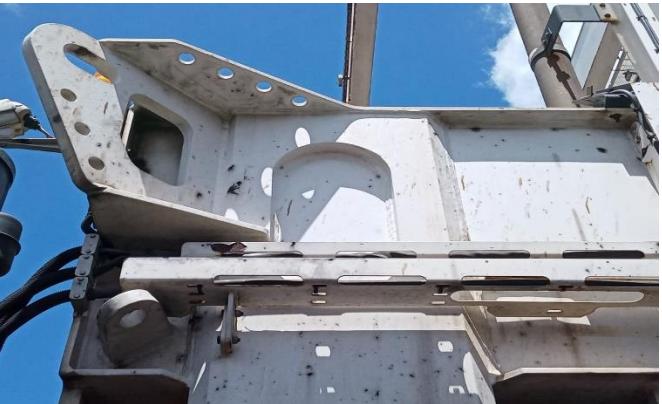
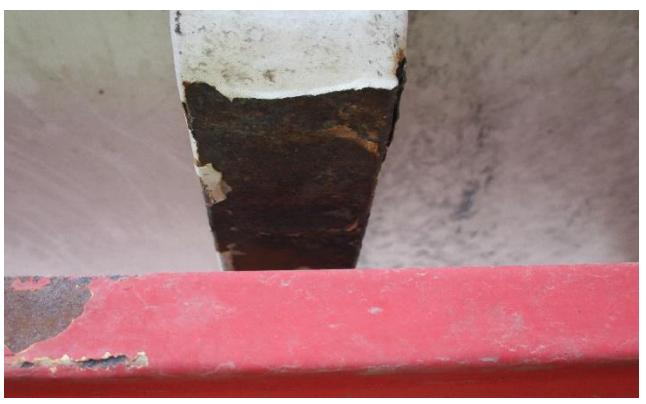
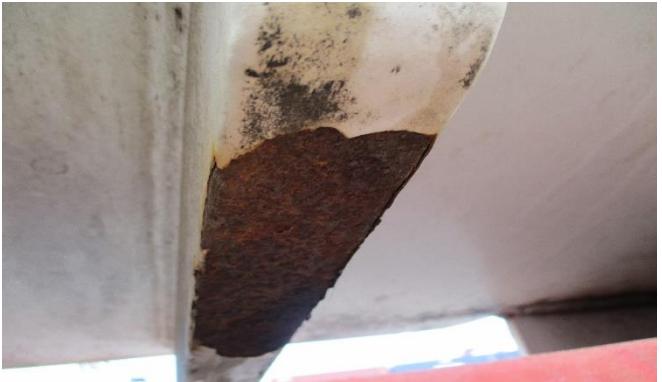
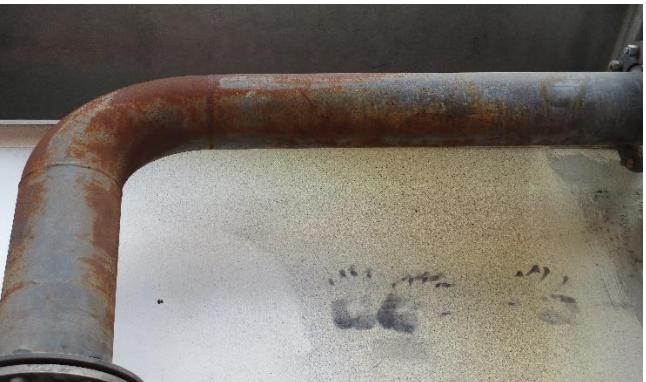
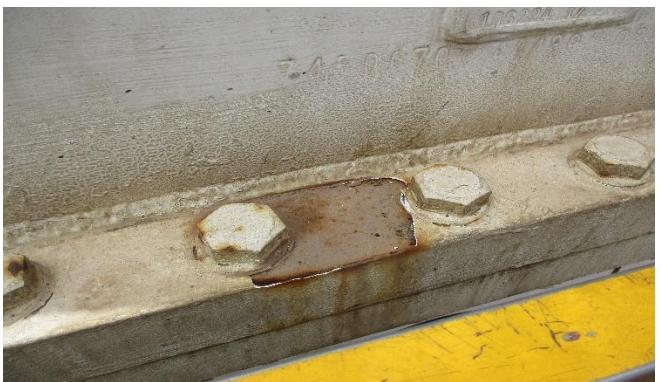
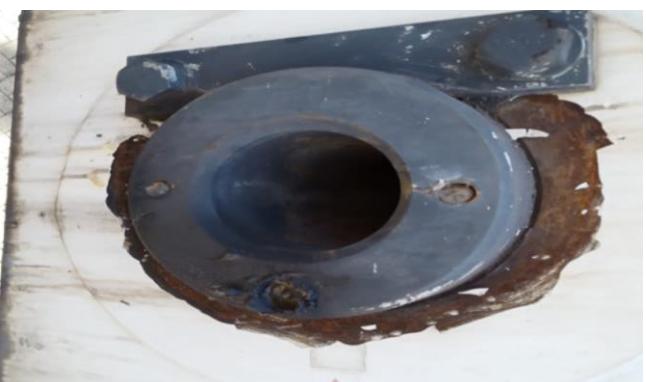
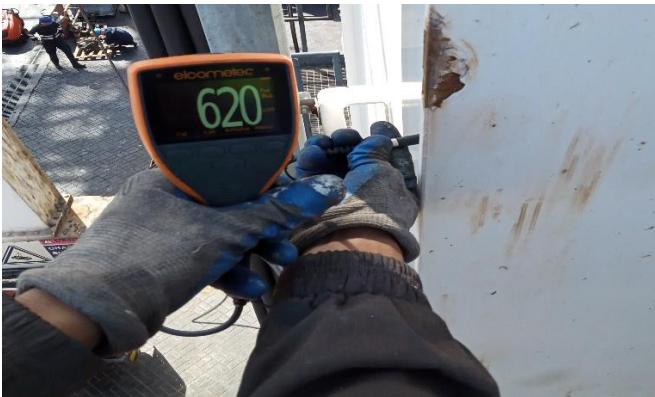
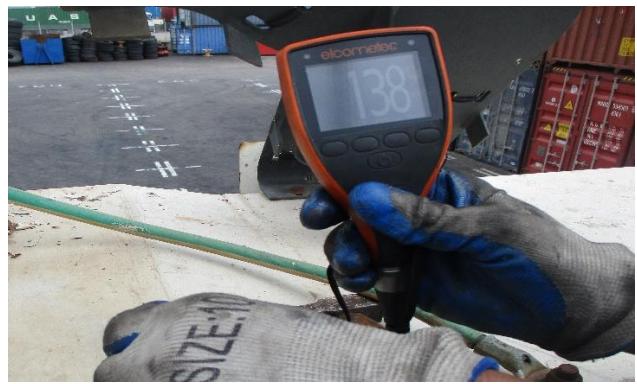
| Zone | SILL BEAM |
|---|--|
| SILL BEAM | |

| Type de corrosion | Localisée avec frottement mécanique | |
| Eventuelle(s) cause(s) | Non respect des consignes de l'ISO 12944-3 ( traitement des arrêts vives ) + frottement mécanique localisé | |
| Pourcentage des défauts | 5 à 10% | |

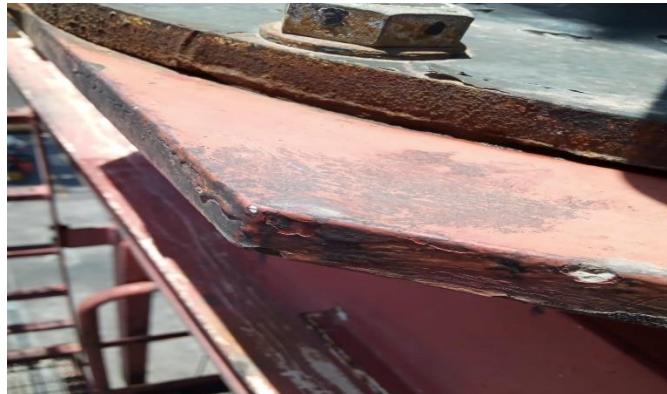
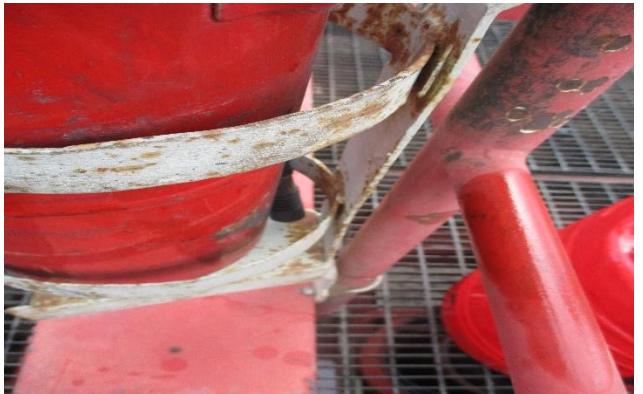
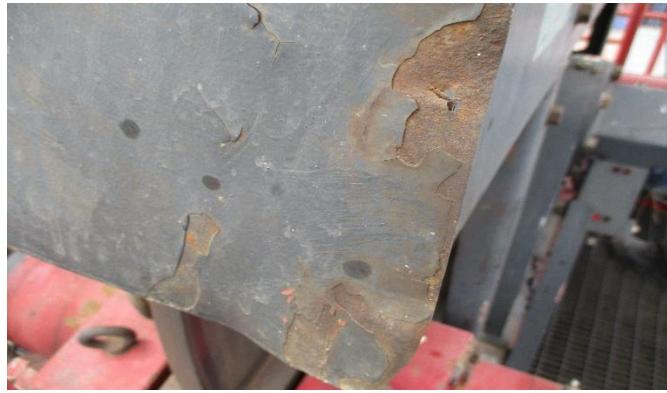
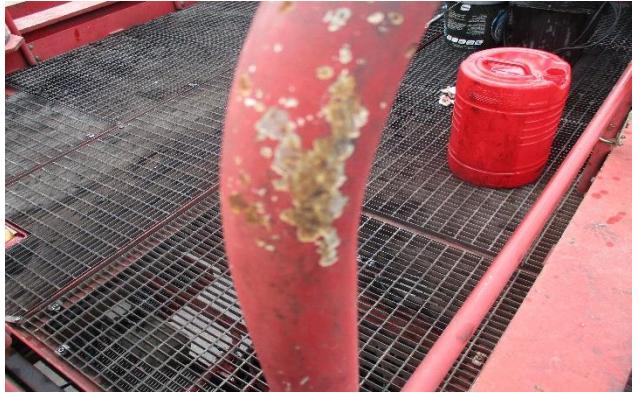
| Type de corrosion | Généralisée et localisée | |
| Eventuelle(s) cause(s) | Système de protection anticorrosion non normatif ( préparation de surface + système de peinture ) | |
| Pourcentage des défauts | Environ 30% | |

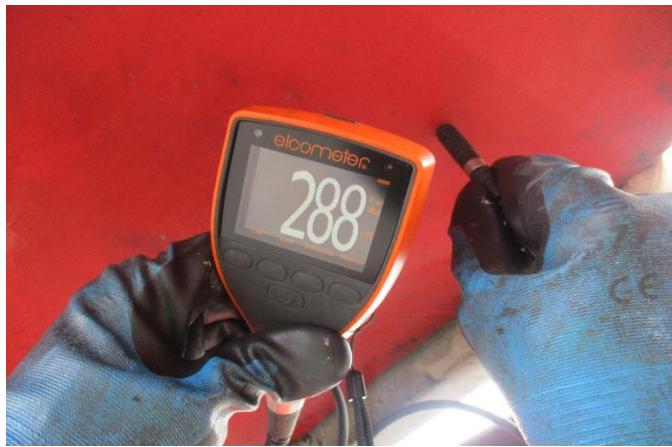
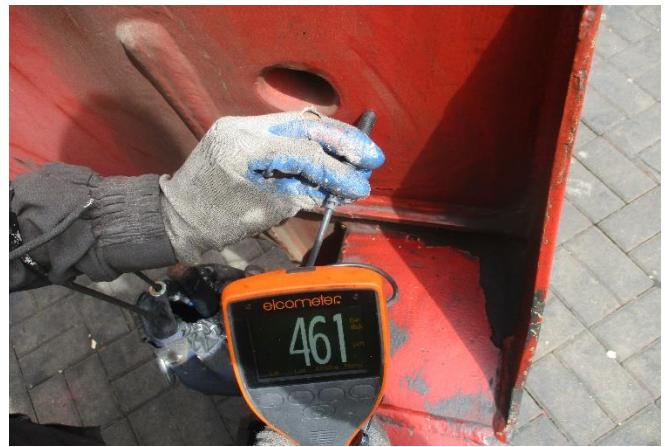
| Zone | WHEEL BOGIE |
|---|---|
| <b>WHEEL BOGIE</b> | |

| Type de corrosion | Corrosion Localisée + frottement mécanique | |
| Eventuelle(s) cause(s) | Non respect de consignes de la norme ISO 12944-3 | |
| Pourcentage des défauts | Environ 20% | |

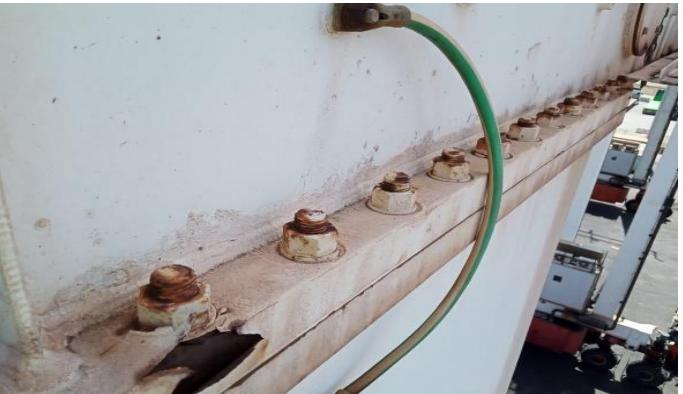
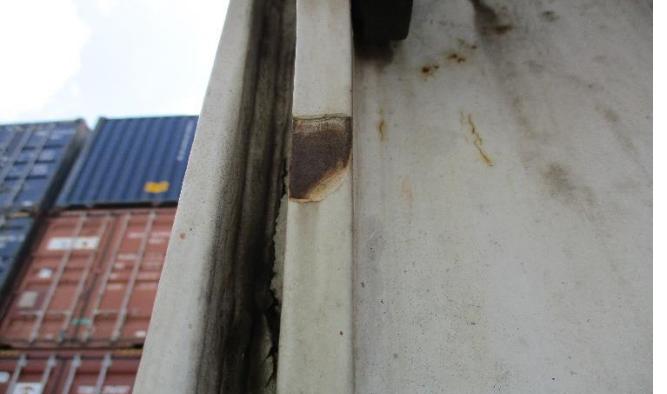
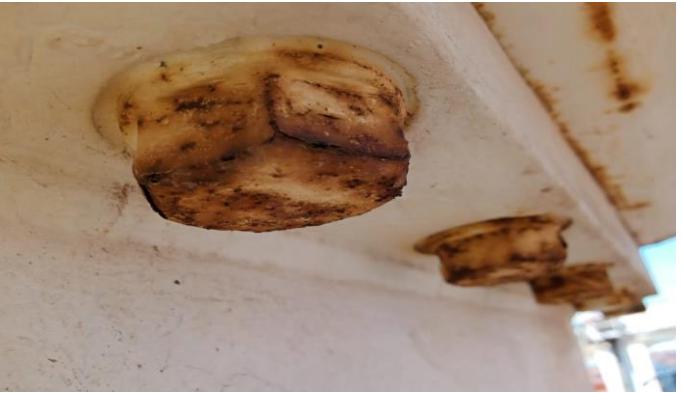
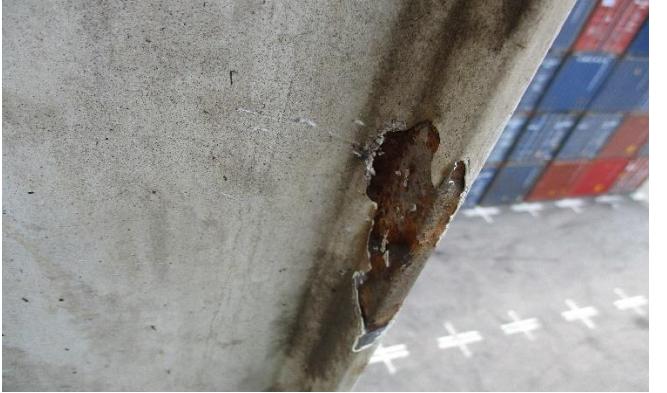
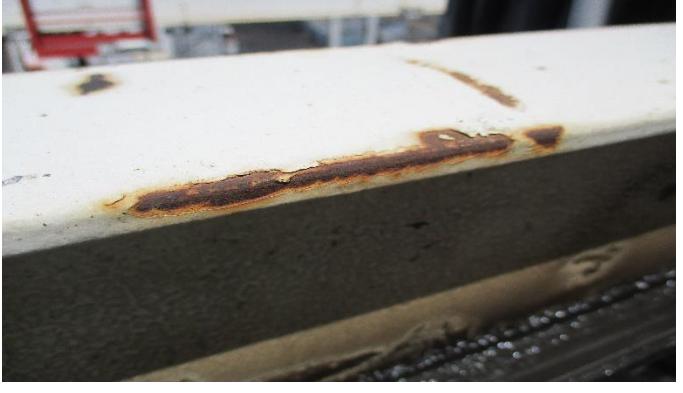
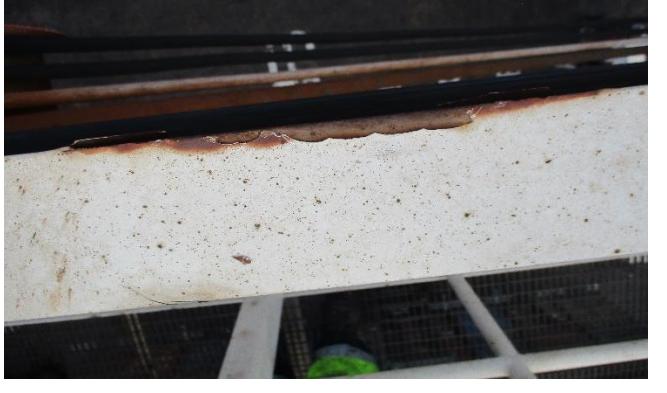
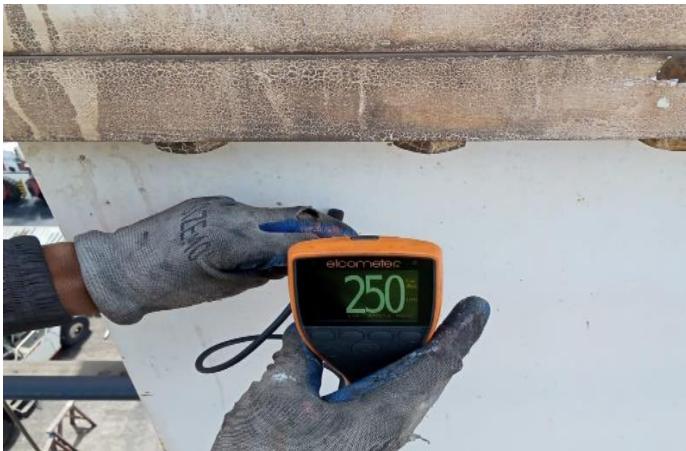
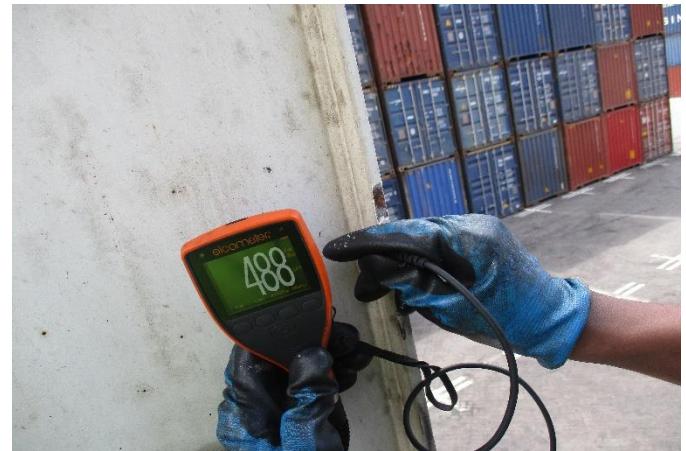
| Zone | COLUMN |
|---|--|
| COLUMN | |

| Type de corrosion | Corrosion Localisée | |
| Eventuelle(s) cause(s) | Traitement de surface insuffisante + Non respect de consignes de la norme ISO 12944-3 | |
| Pourcentage des défauts | Environs 5 % | |

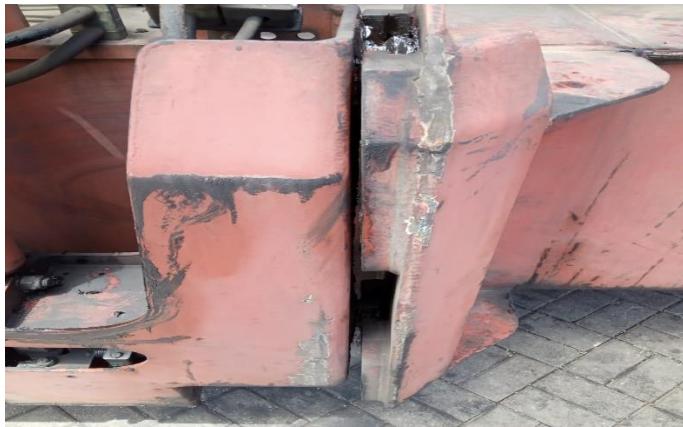
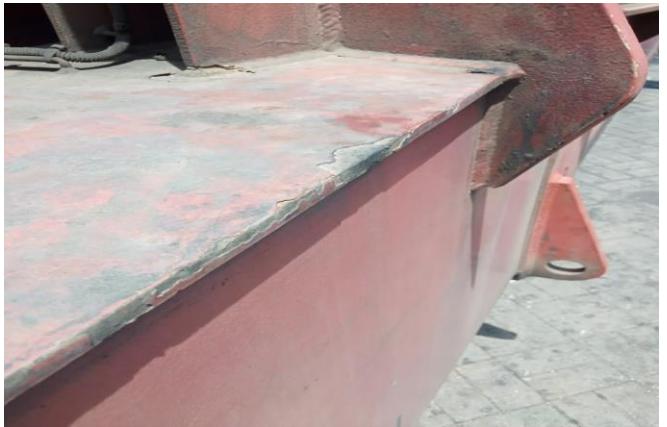
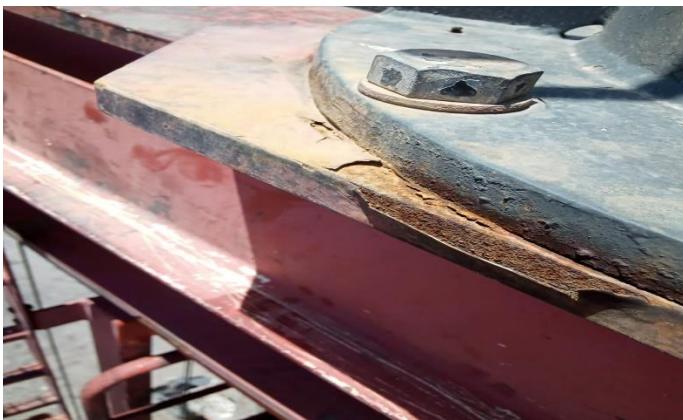
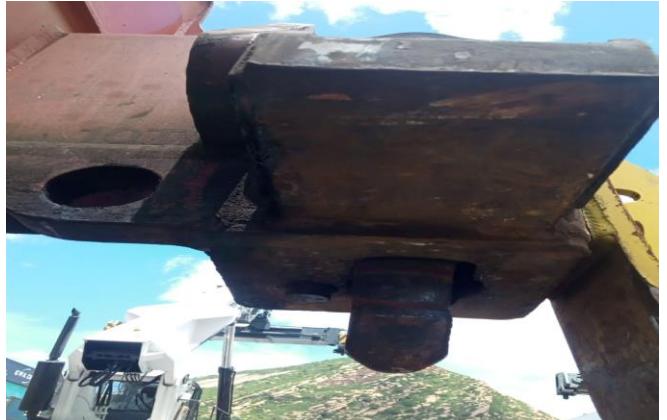
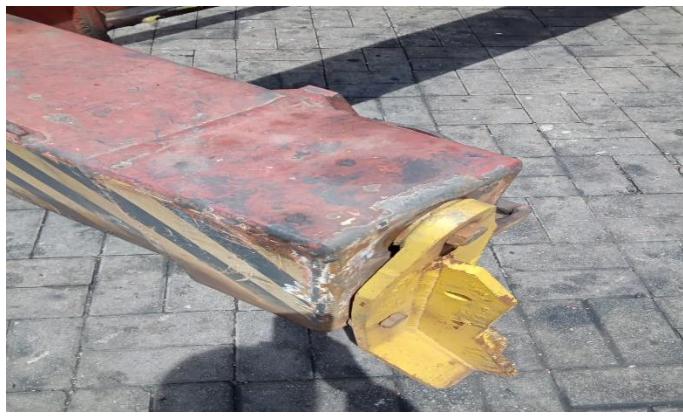
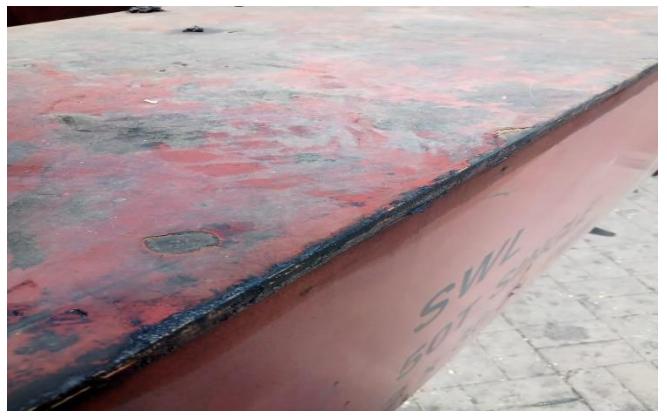
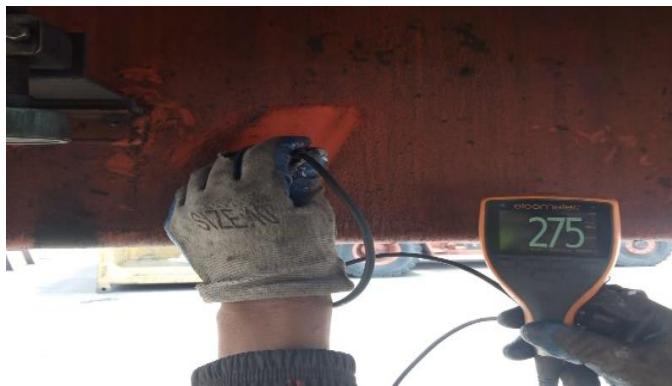
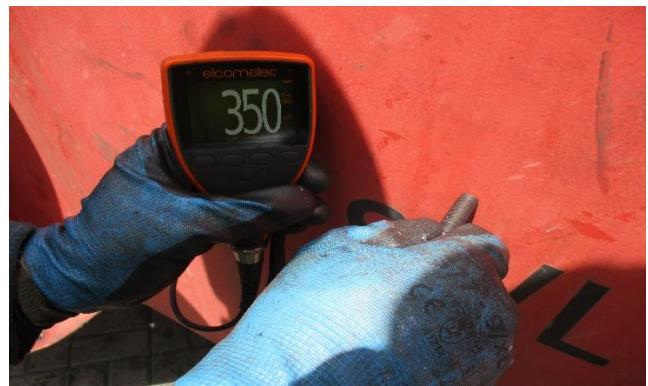
| Zone | HEAD BLOCK AND SPREADER STRUCTURE |
|---|--|
| <p>HEAD BLOCK<br/>AND<br/>SPREADER STRUCTURE</p> | |

| Type de corrosion | Corrosion généralisée | |
| Eventuelle(s) cause(s) | Durabilité atteinte de système de peinture + exposition fréquente à des actions mécaniques | |
| Pourcentage des défauts | +/- 50% | |

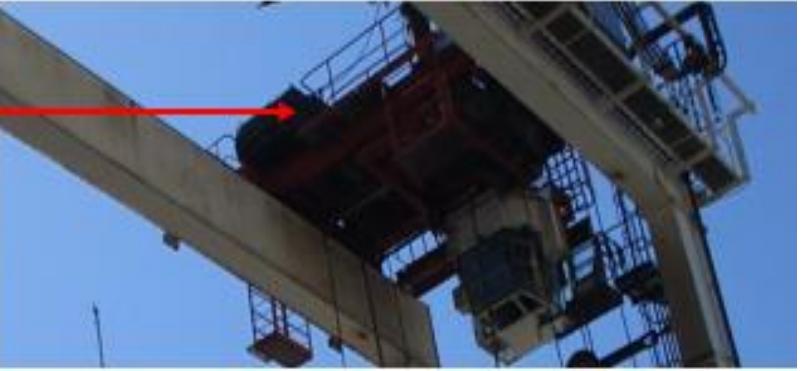
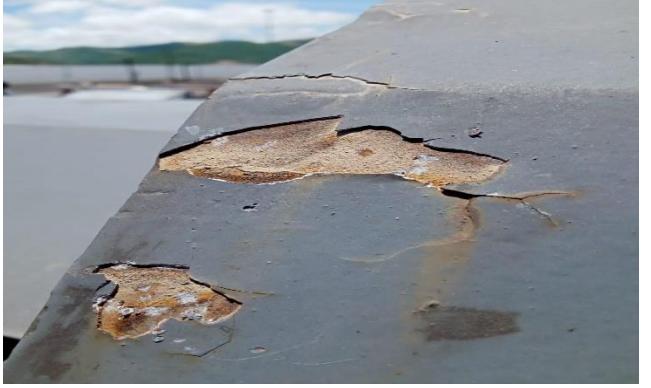
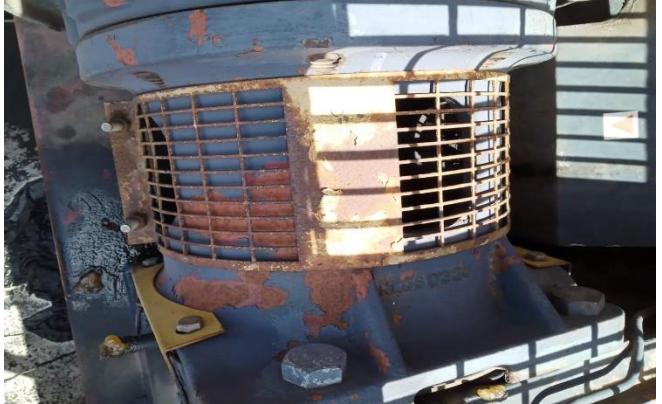
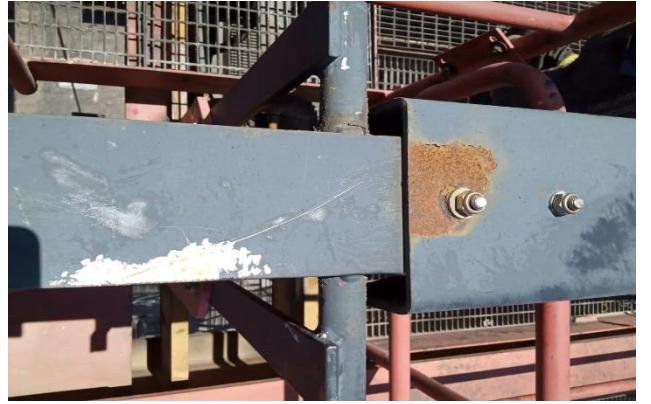
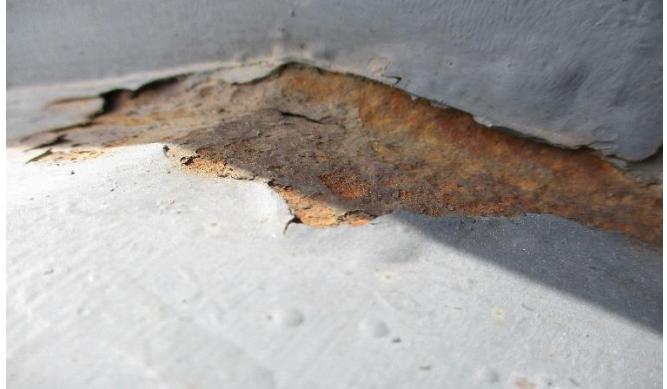
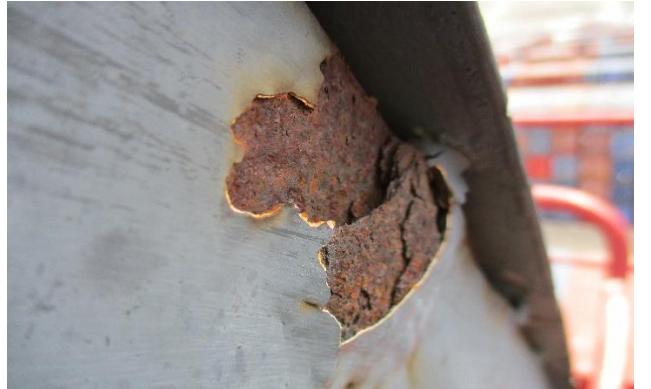
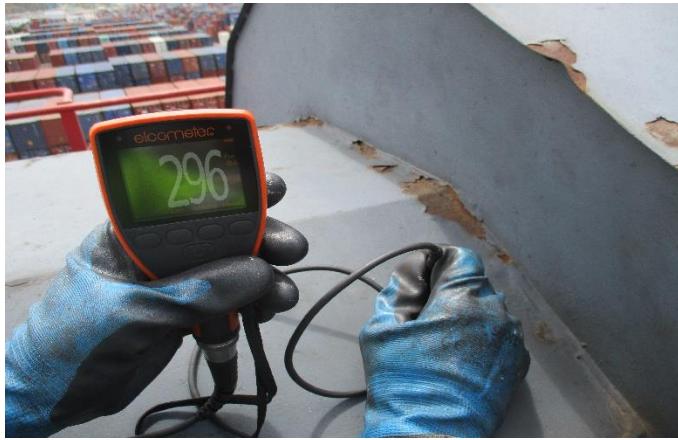
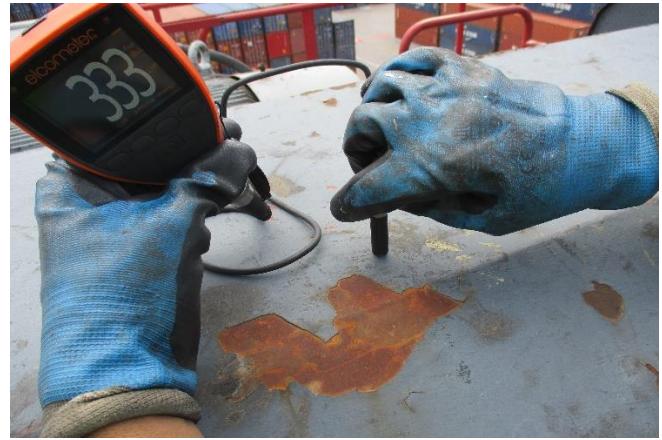
| Zone | HOIST DRUM AND SUPPORT<br>Photo de la Zone Inspectée |
|---|--|
| <b>HOIST DRUM AND SUPPORT</b> | |

| Type de corrosion | Généralisée | |
| Eventuelle(s) cause(s) | Système de protection anticorrosion non normatif ( préparation de surface + système de peinture ) | |
| Pourcentage des défauts | > 60% | |

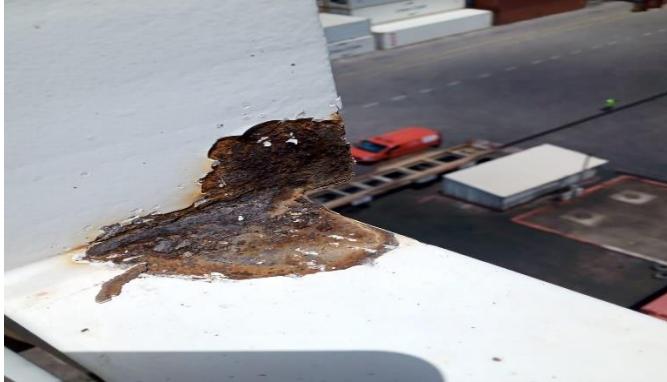
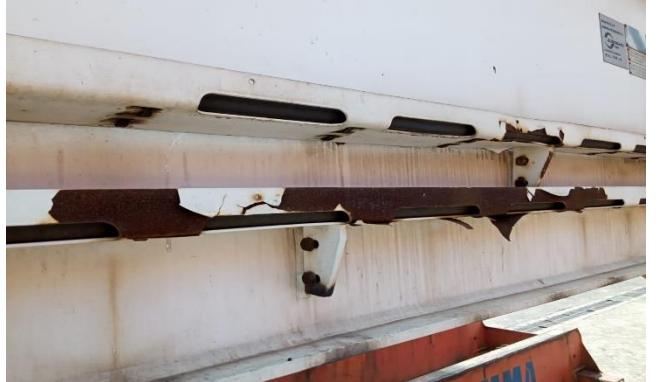
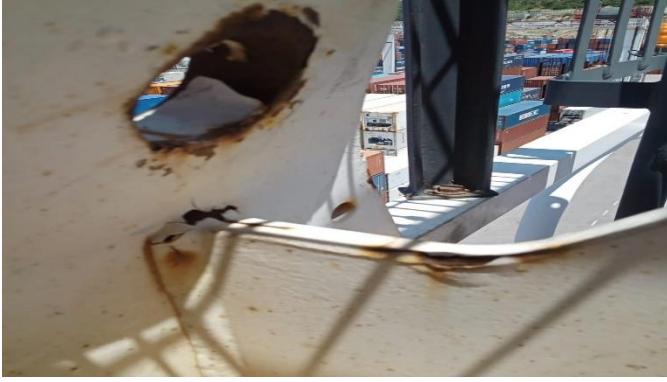
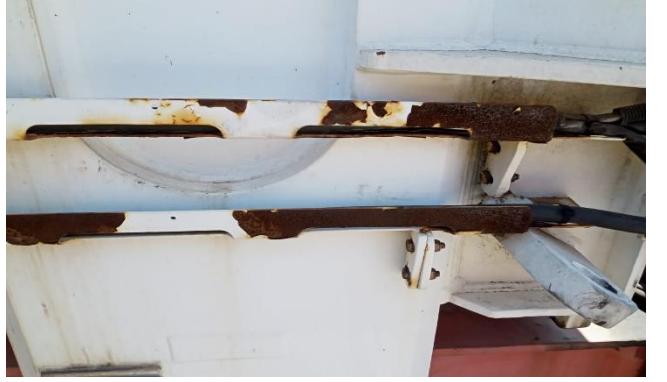
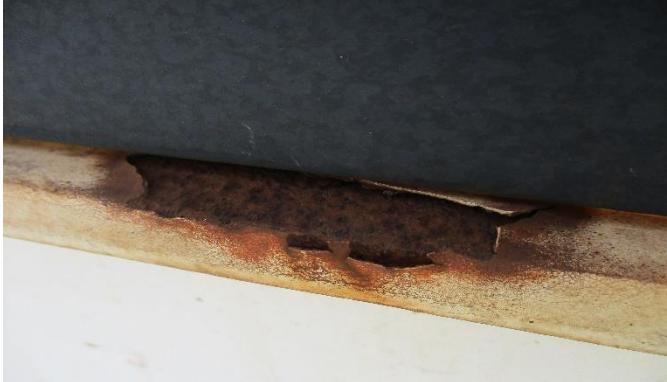
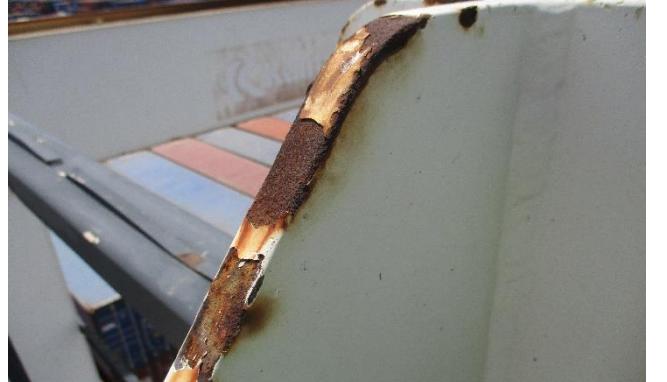
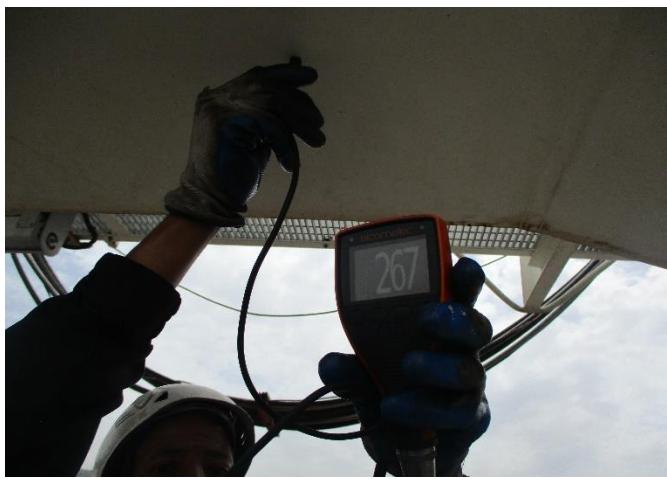
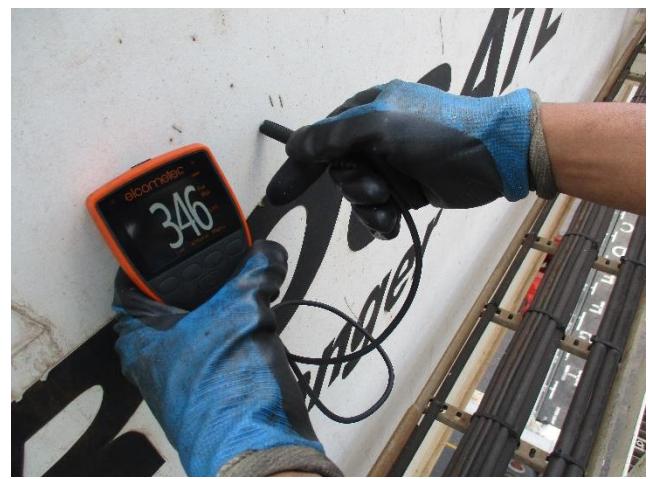
| Zone | LEFT AND RIGHT CROSSBEAM |
|---|--|
| LEFT AND RIGHT CROSSBEAM | |

| Type de corrosion | Corrosion Localisée | |
| Eventuelle(s) cause(s) | Traitement de surface insuffisante + Non respect de consignes de la norme ISO 12944-3 | |
| Pourcentage des défauts | Environs 10 % | |

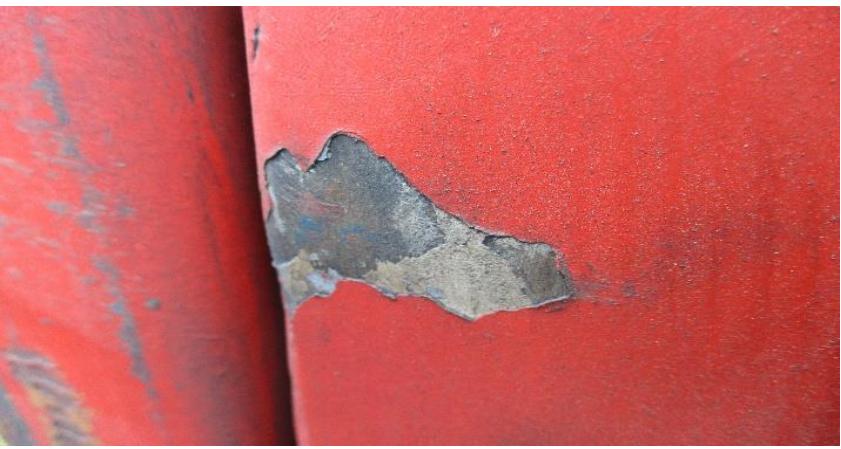
| Zone | POWER UNIT |
|---|--|
| POWER UNIT | |

| Zone | POWER UNIT |
|---|--|
| Type de corrosion | Localisée + frottement mécanique + dégradation de la couche de finition |
| Eventuelle(s) cause(s) | Système de protection anticorrosion non adapté |
| Pourcentage des défauts | Environs 25% |

| Zone | POWER UNIT |
|---|--|
| <ul style="list-style-type: none"> <li>- Reprendre la préparation de surface des zones corrodées avec application de système de peinture adapté sur la totalité de l'équipement.</li> </ul> | |

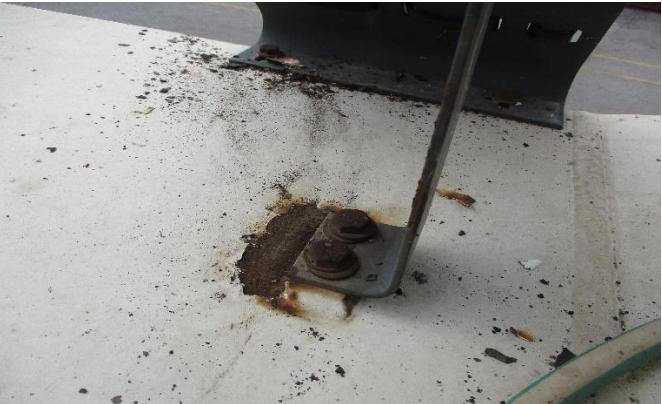
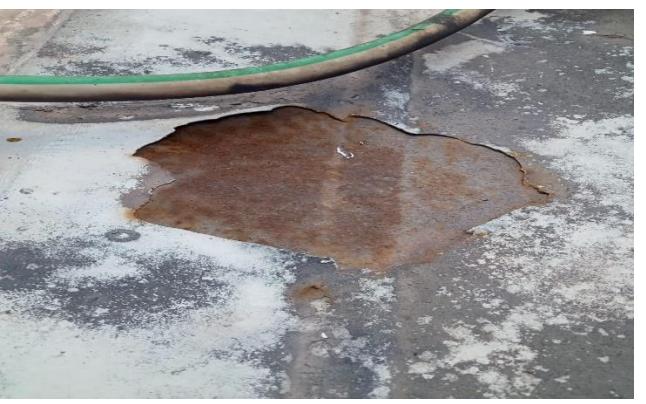
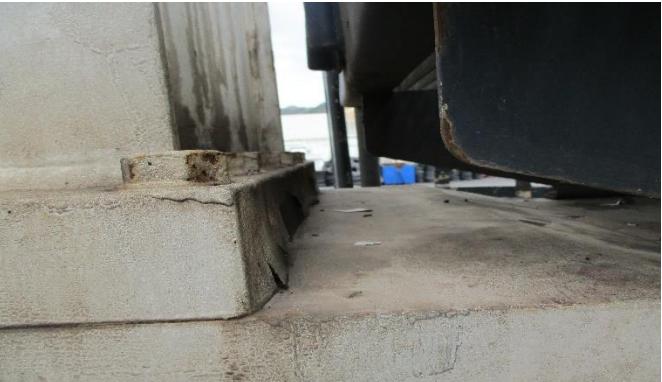
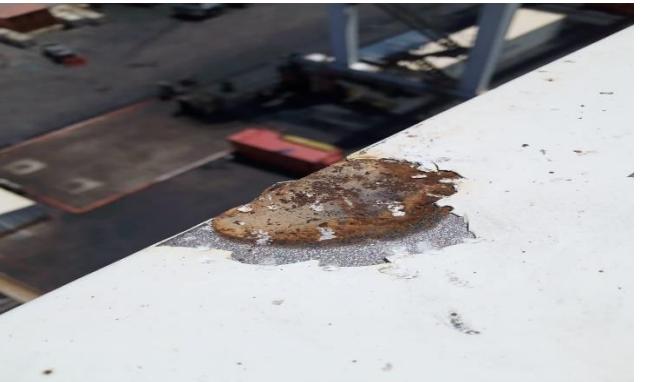
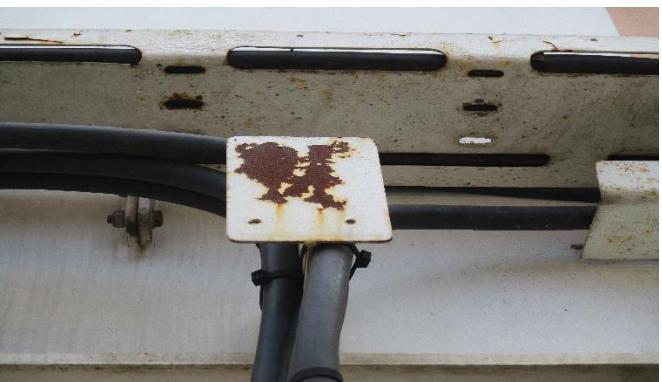
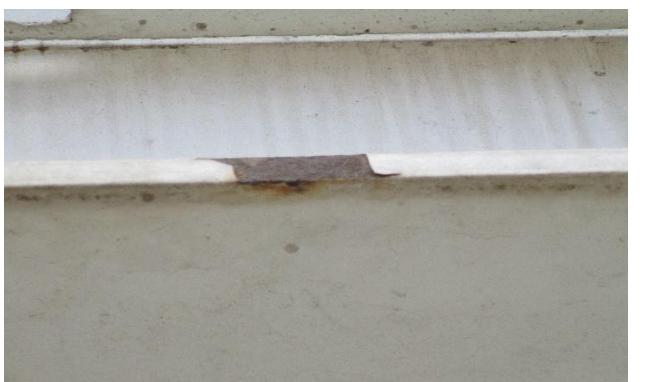
| Zone | SILL BEAM |
|---|--|
| SILL BEAM | |

| Type de corrosion | Localisée avec frottement mécanique | |
| Eventuelle(s) cause(s) | Non respect des consignes de l'ISO 12944-3 ( traitement des arrêts vives ) + frottement mécanique localisé | |
| Pourcentage des défauts | 5 à 10% | |

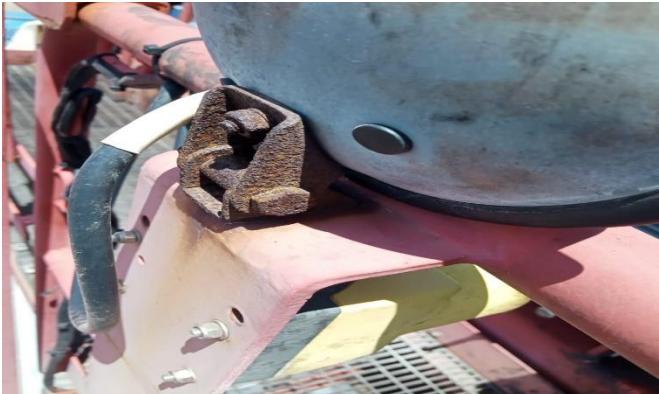
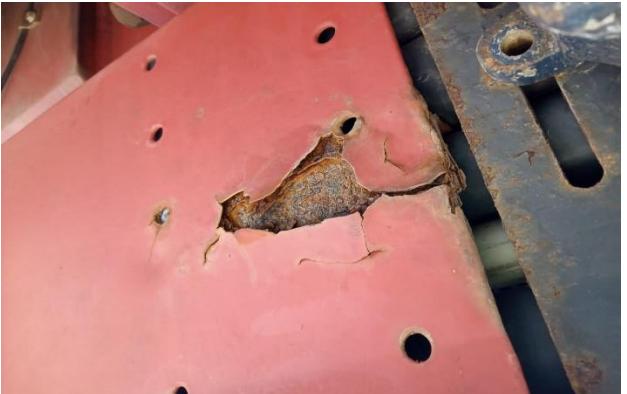
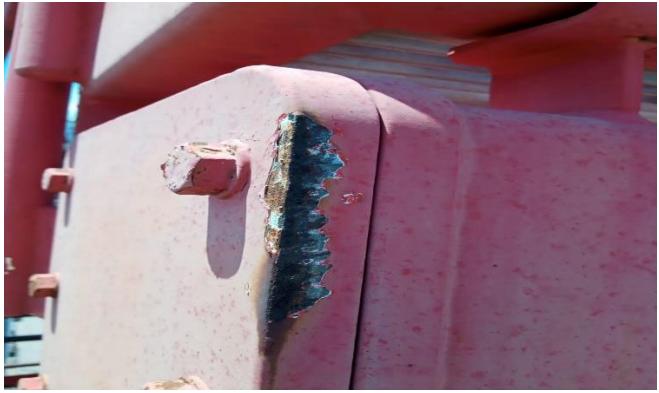
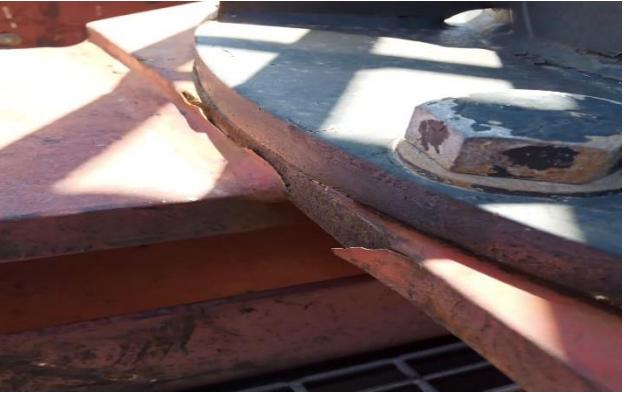
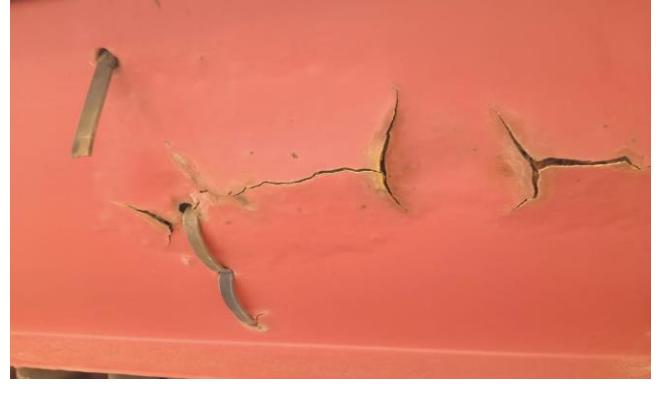
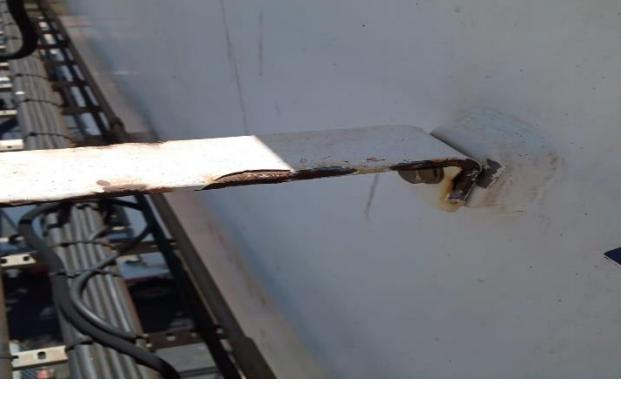
| Type de corrosion | Généralisée et localisée | |
| Eventuelle(s) cause(s) | Système de protection anticorrosion non normatif ( préparation de surface + système de peinture ) | |
| Pourcentage des défauts | Environ 50% | |

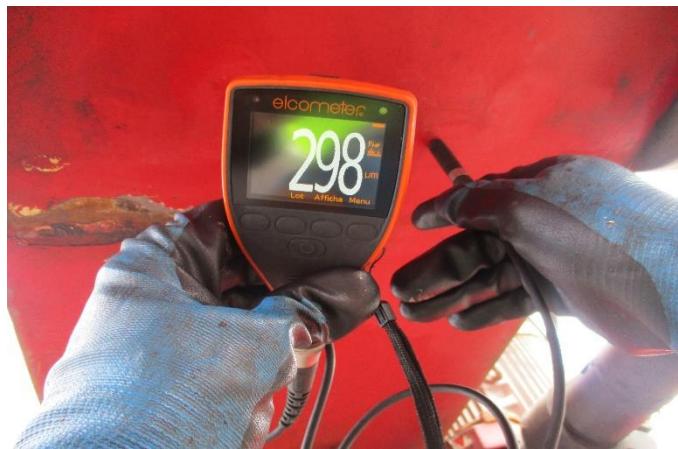
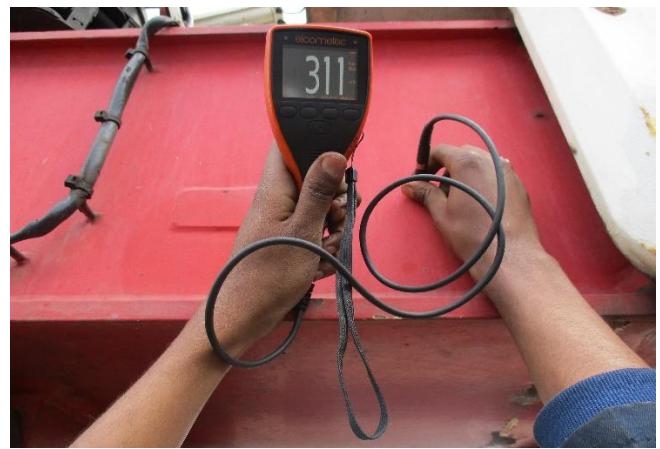
| Zone | WHEEL BOGIE |
|---|---|
| <b>WHEEL BOGIE</b> | |

| Type de corrosion | Corrosion Localisée + frottement mécanique | |
| Eventuelle(s) cause(s) | Non respect de consignes de la norme ISO 12944-3 | |
| Pourcentage des défauts | Environs 20% | |

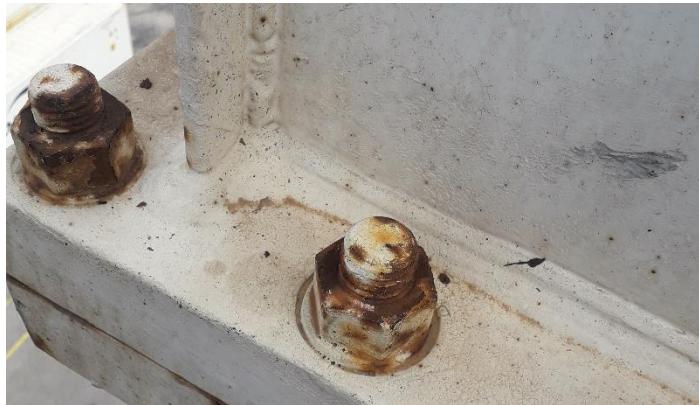
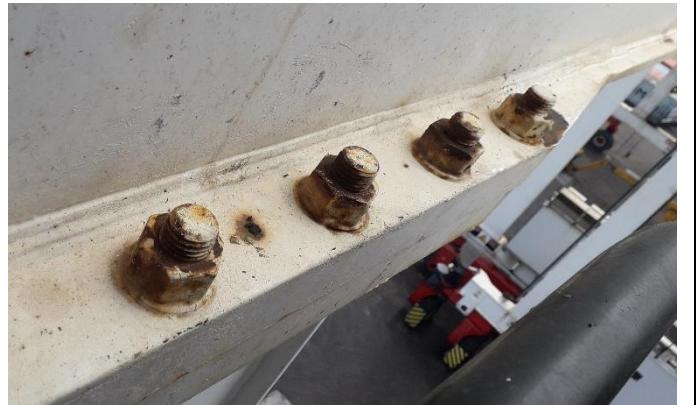
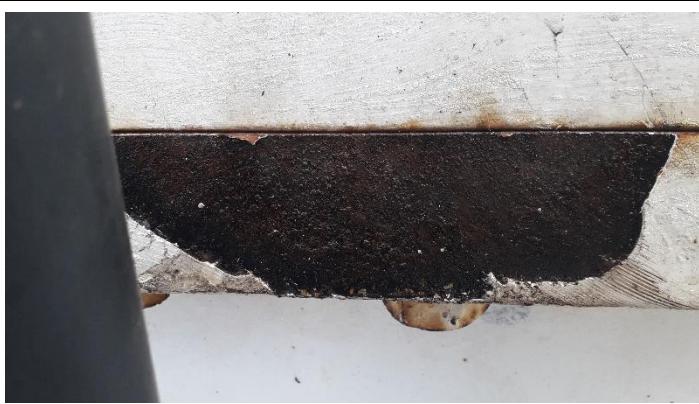
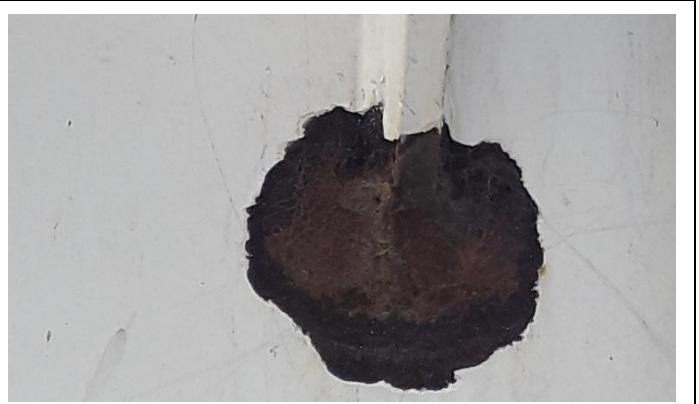
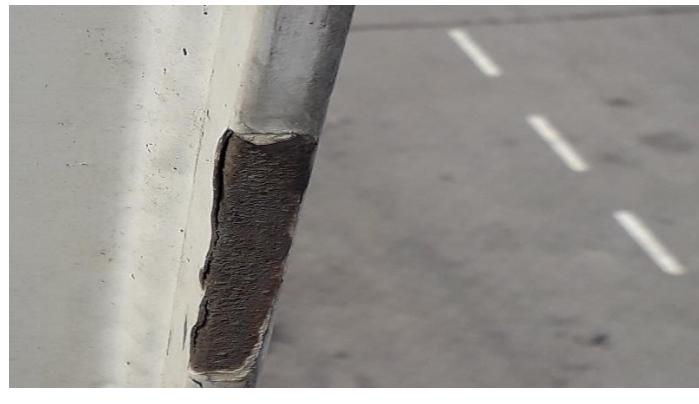
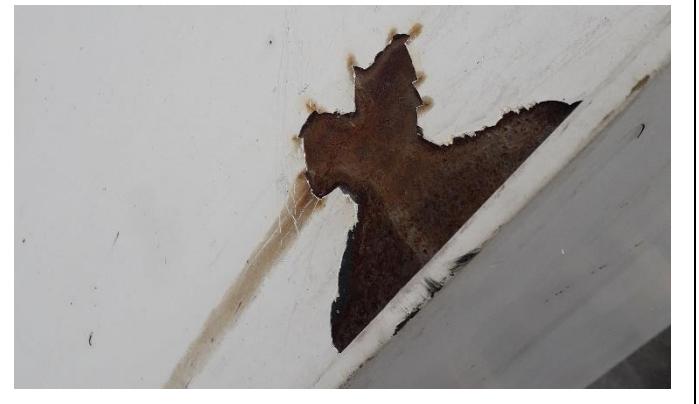
| Zone | COLUMN |
|--|--|
| COLUMN | |

| Type de corrosion | Corrosion Localisée | |
| Eventuelle(s) cause(s) | Traitement de surface insuffisante ( défaut de cloquage ) + Non respect de consignes de la norme ISO 12944-3 | |
| Pourcentage des défauts | Environs 5 à 10% | |

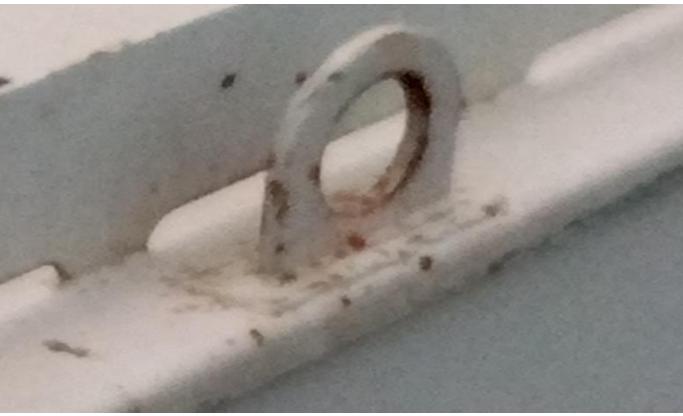
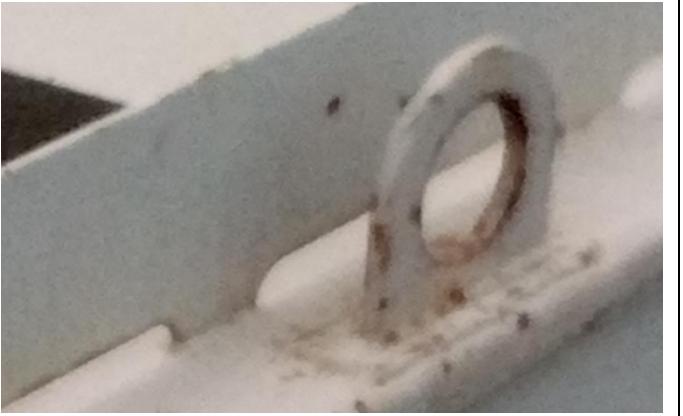
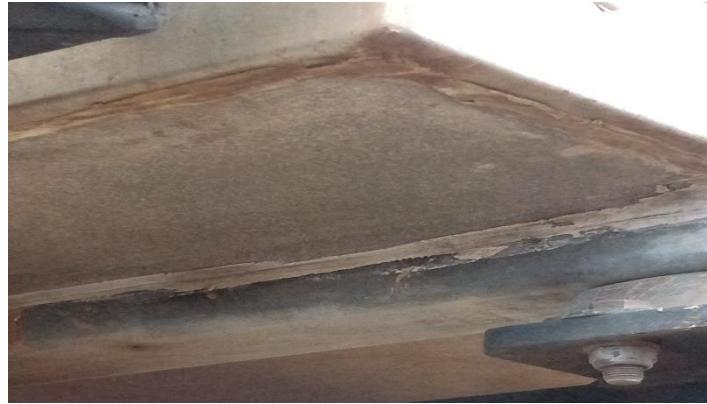
| Zone | EE-HOUSE SUPPORTS |
|---|--|
| EE-HOUSE SUPPORTS | |

| Zone | EE-HOUSE SUPPORTS |
|---|--|
| Type de corrosion | Corrosion localisée |
| Eventuelle(s) cause(s) | Durabilité de système de peinture dépassée + non respect de l'ISO 12944-3 |
| Pourcentage des défauts | > 50% |

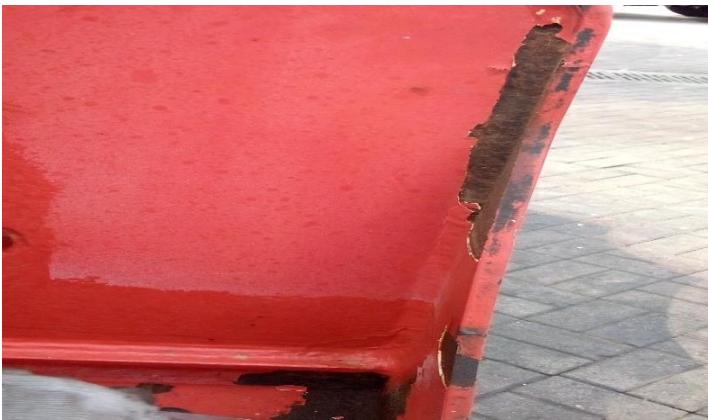
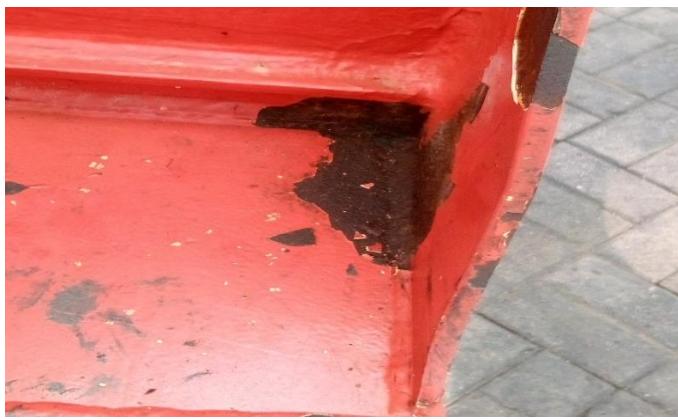
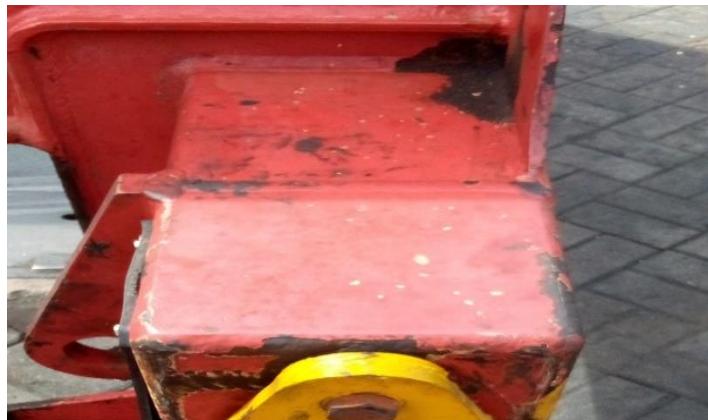
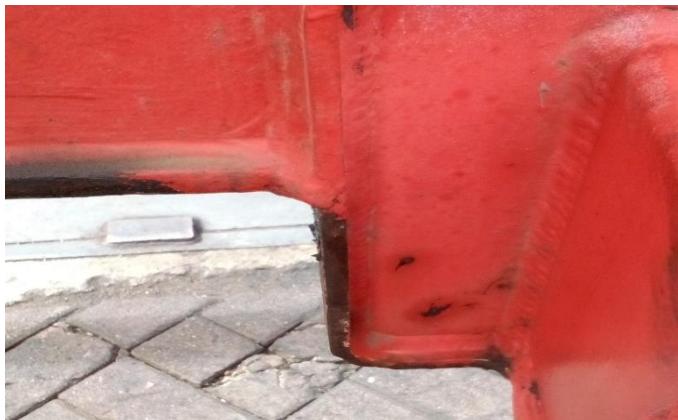
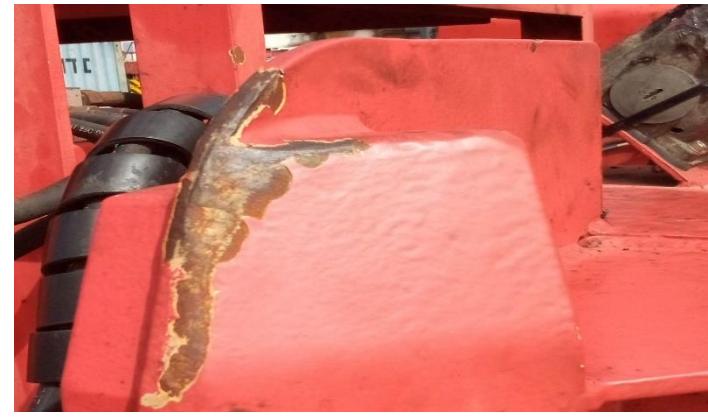
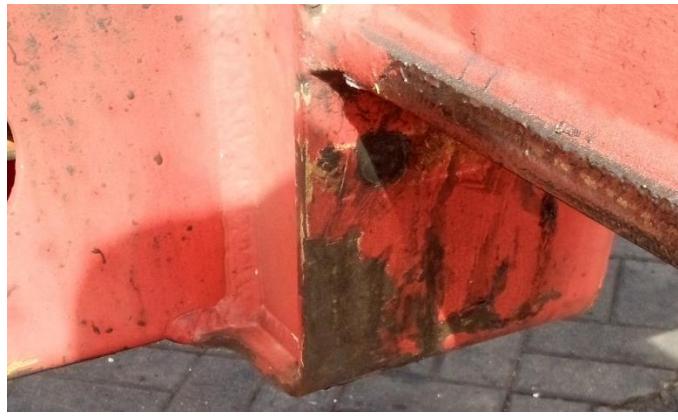
| Zone | HEAD BLOCK AND SPREADER STRUCTURE |
|---|--|
| <p>HEAD BLOCK<br/>AND<br/>SPREADER STRUCTURE</p> | |

| Type de corrosion | | Corrosion généralisée |
| Eventuelle(s) cause(s) | Durabilité atteinte de système de peinture + exposition fréquente à des actions mécaniques | |
| Pourcentage des défauts | +/- 50% | |

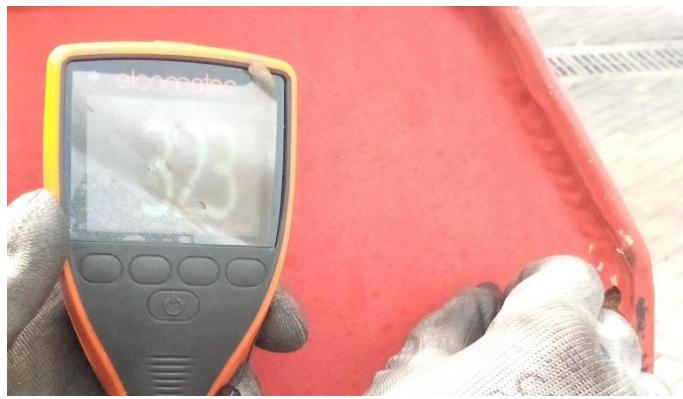
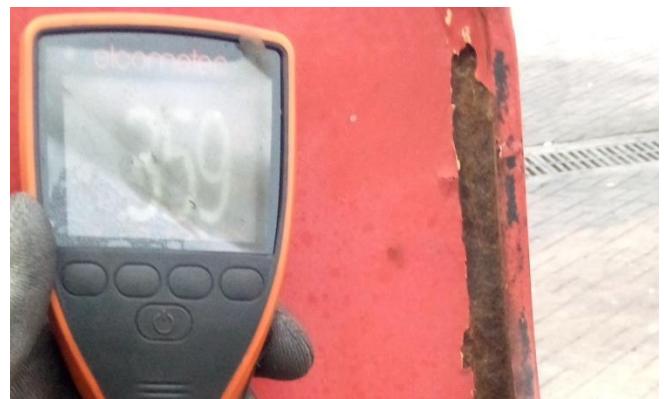
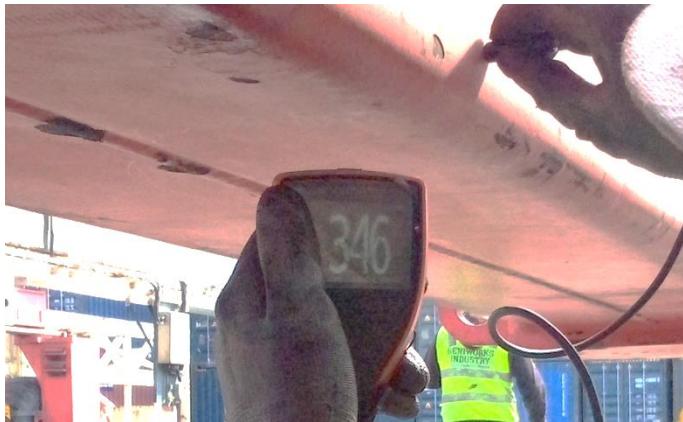
| Epaisseur du Revêtement | <input checked="" type="checkbox"/> <300µm | <input checked="" type="checkbox"/> >300µm |
