| Objet/Object : | Inspection Anti-corrosion | | |
| Rapport n°/ Rapport n° | PCR-EGT-IC001/2021 | | |
| Catégorie d'équipement/Asset Category | RTG | | |
| ID Equipement/Asset ID | RTG 1 | | |

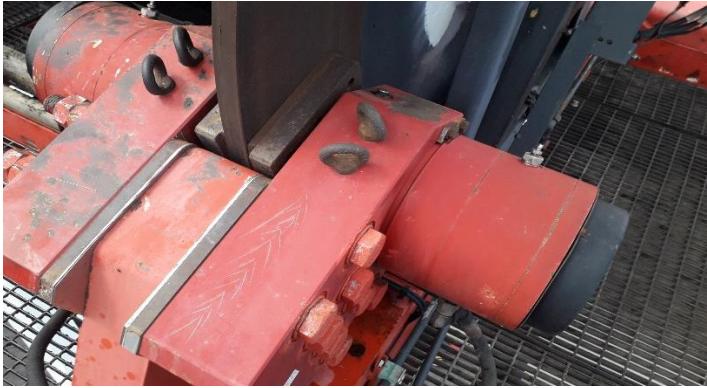
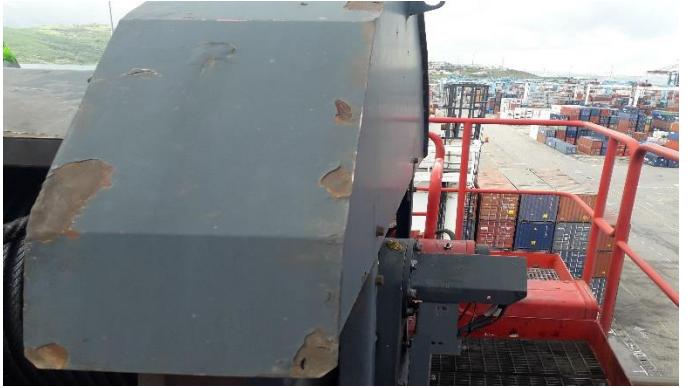
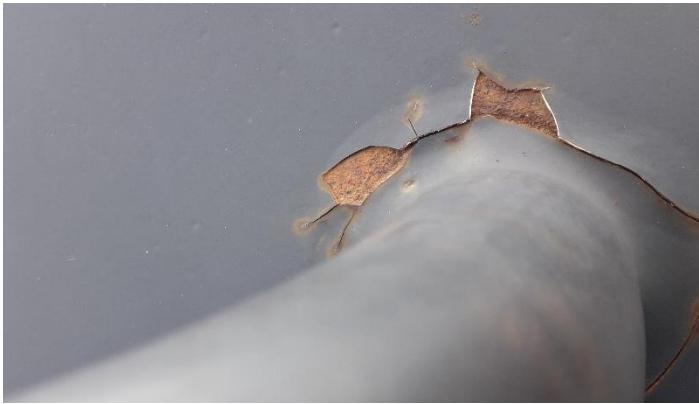
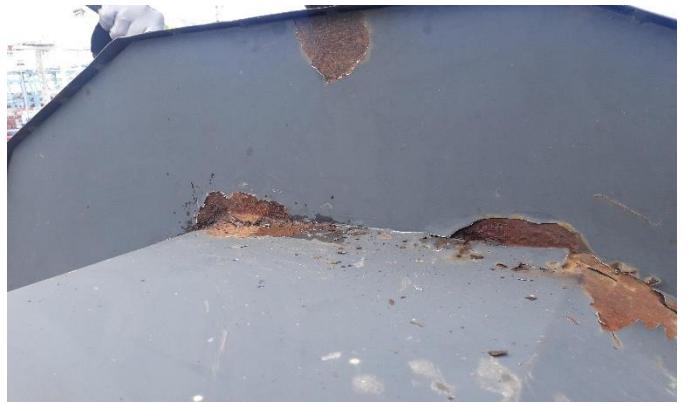
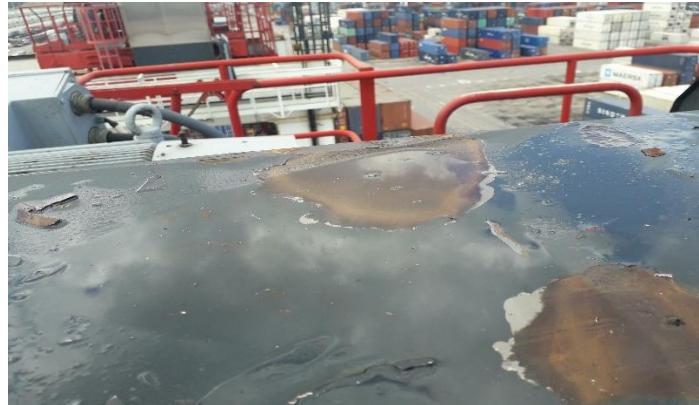
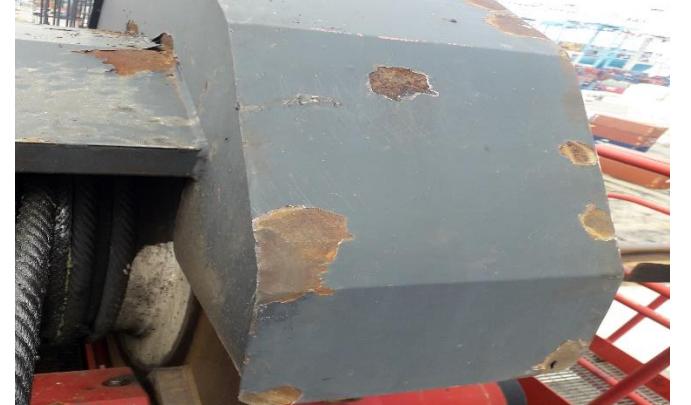
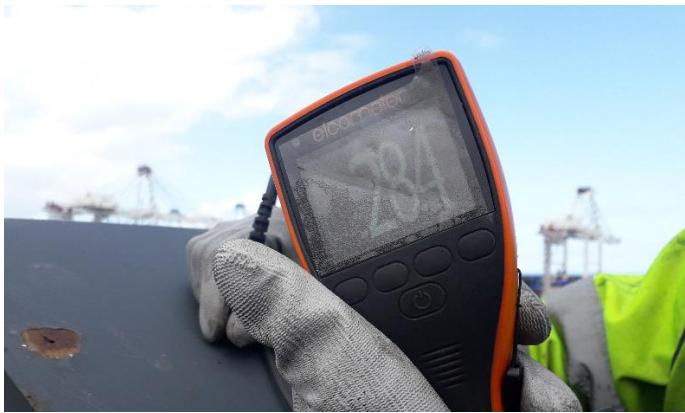
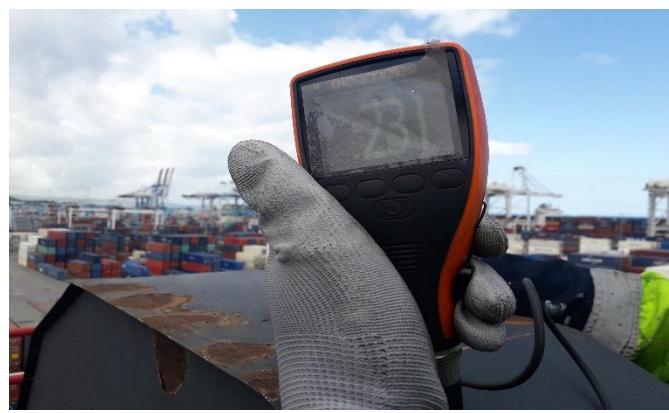
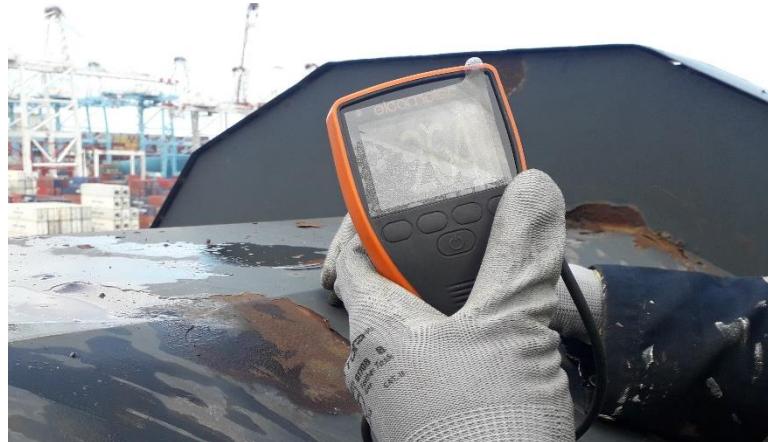
| Epaisseur du Revêtement | <input checked="" type="checkbox"/> <300µm | <input type="checkbox"/> >300µm |
| Type de corrosion | | Généralisée |
| Eventuelle(s) cause(s) | Système de protection anticorrosion non normatif ( préparation de surface + système de peinture ) | |
| Pourcentage des défauts | > 60% | |

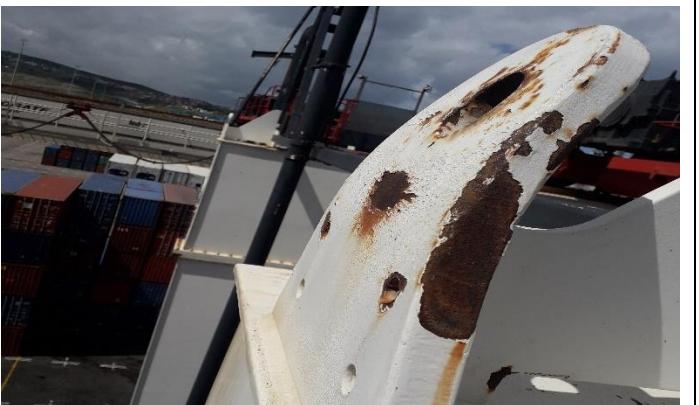
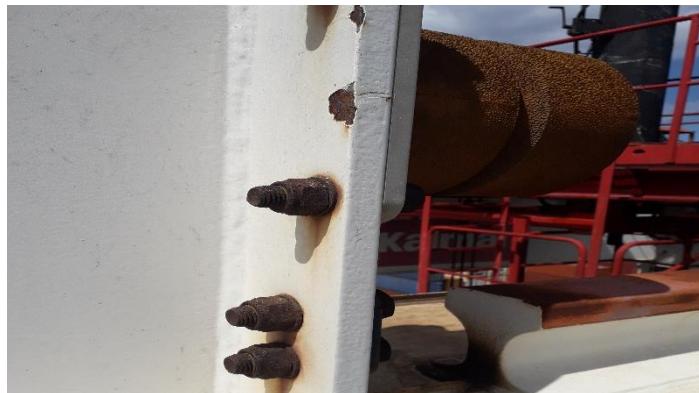
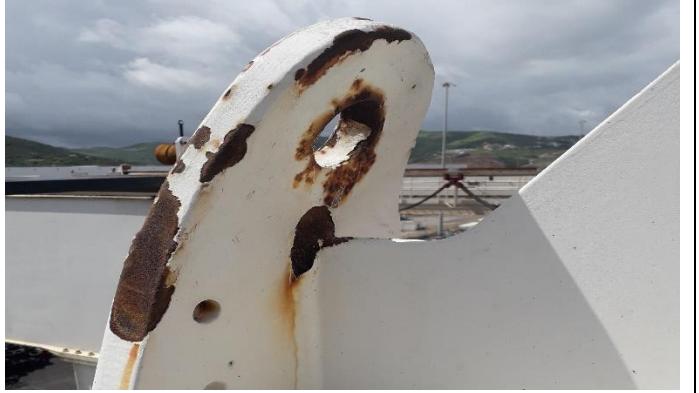
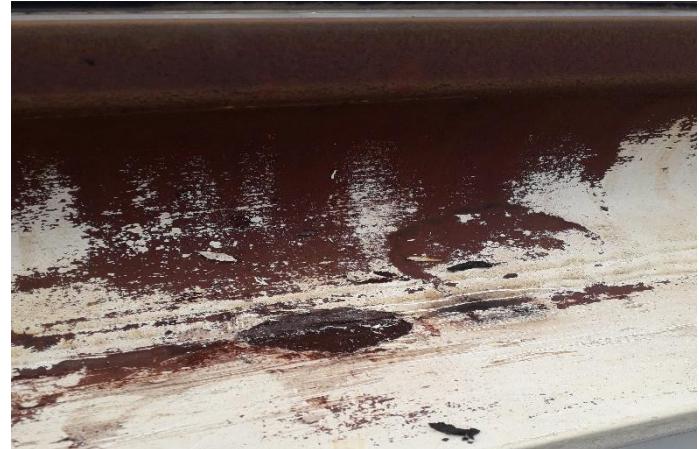
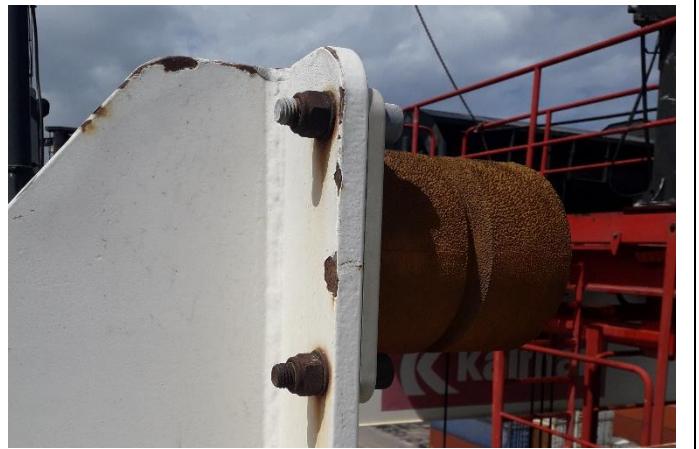
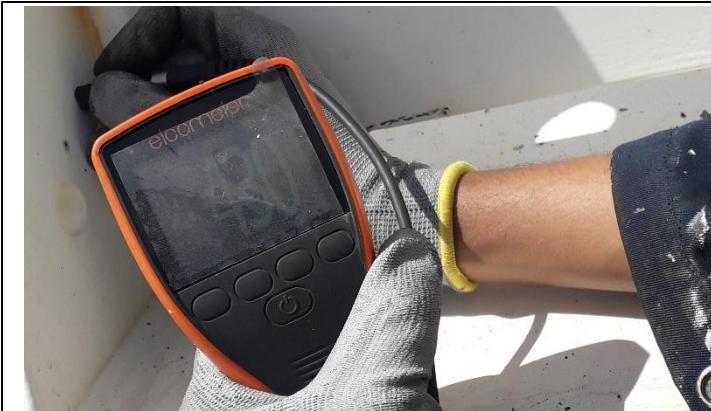
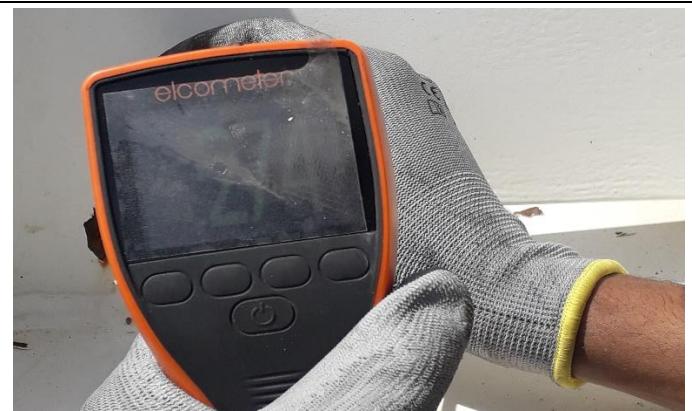
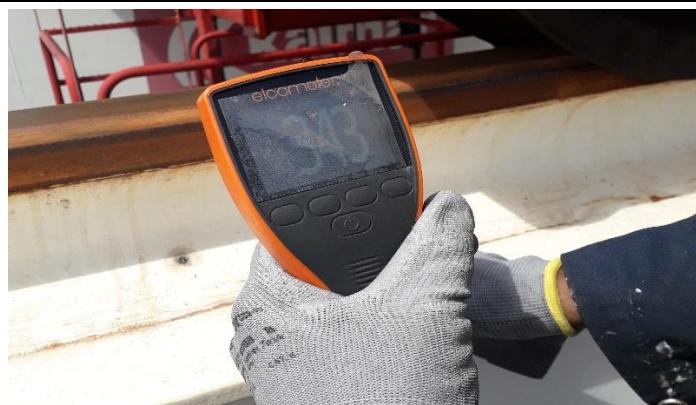
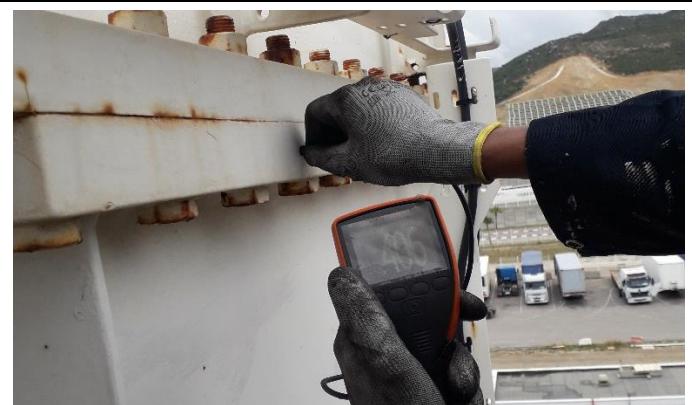
| Zone | LEFT AND RIGHT CROSSBEAM |
|--|--|
| LEFT AND RIGHT CROSSBEAM | |

| Epaisseur du Revêtement | <input checked="" type="checkbox"/> <300µm | <input checked="" type="checkbox"/> >300µm |
| Type de corrosion | Corrosion Localisée | |
| Eventuelle(s) cause(s) | Traitement de surface insuffisante + Non respect de consignes de la norme ISO 12944-3 | |
| Pourcentage des défauts | Environ 5 % | |

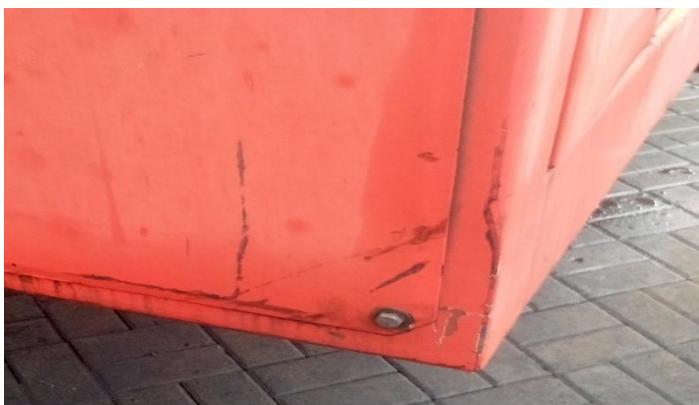
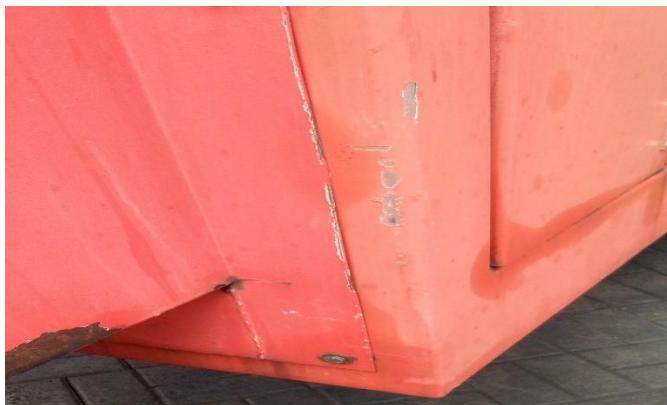
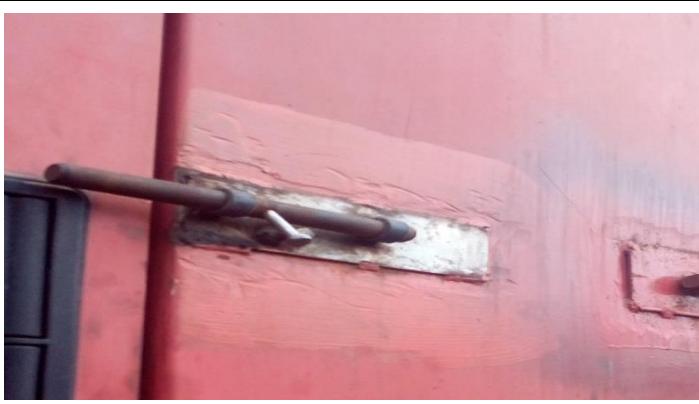
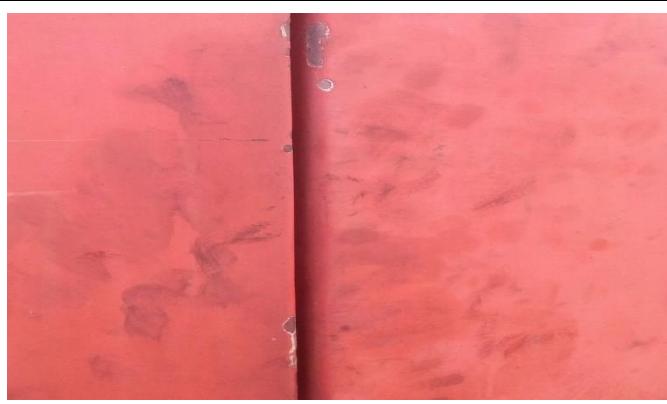
| Zone | POWER UNIT |
|---|---|
| POWER UNIT | |

| Zone | POWER UNIT |
|---|---|
| Epaisseur du Revêtement | NA |
| Type de corrosion | Localisée + frottement mécanique |
| Eventuelle(s) cause(s) | Système de protection anticorrosion non adapté |
| Pourcentage des défauts | 10 à 15% |

| Zone | POWER UNIT |
|---|---|
| <ul style="list-style-type: none"> <li>- Reprendre la préparation de surface des zones corrodées avec application de système de peinture adapté sur la totalité de l'équipement.</li> </ul> | |

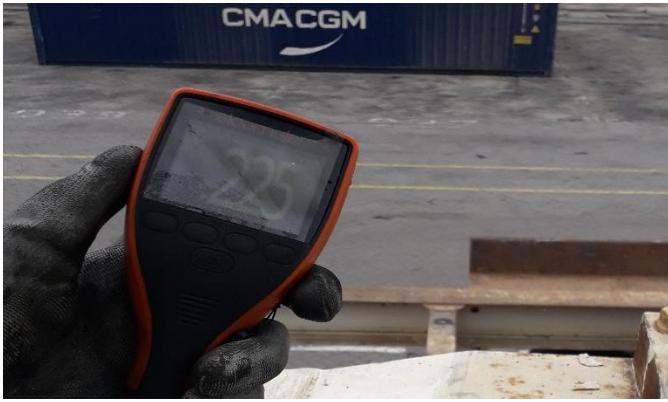
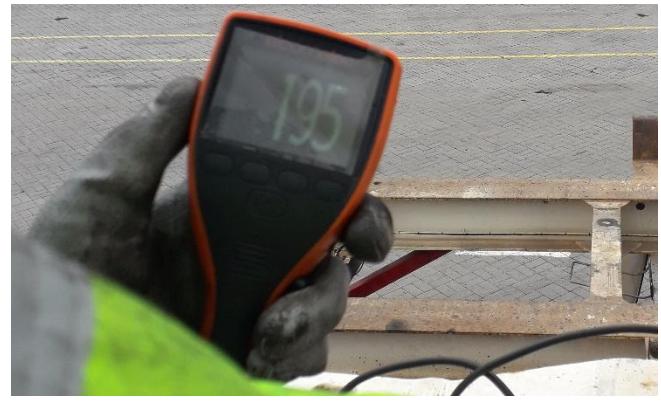
| Zone | SILL BEAM |
|---|---|
| SILL BEAM | |

| Epaisseur du Revêtement | <input checked="" type="checkbox"/> <300µm | <input type="checkbox"/> >300µm |
| Type de corrosion | Localisée avec frottement mécanique | |
| Eventuelle(s) cause(s) | <b>Non respect des consignes de l'ISO 12944-3 ( traitement des arrêts vives ) + frottement mécanique localisé + Cloquage localisé dû à une mauvaise préparation de surface localisée</b> | |
| Pourcentage des défauts | > 10% | |

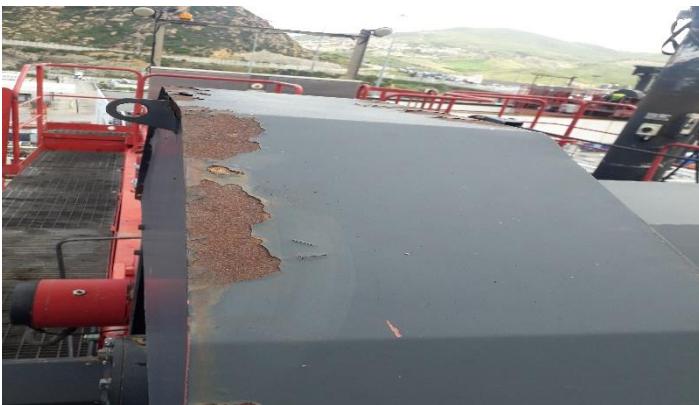
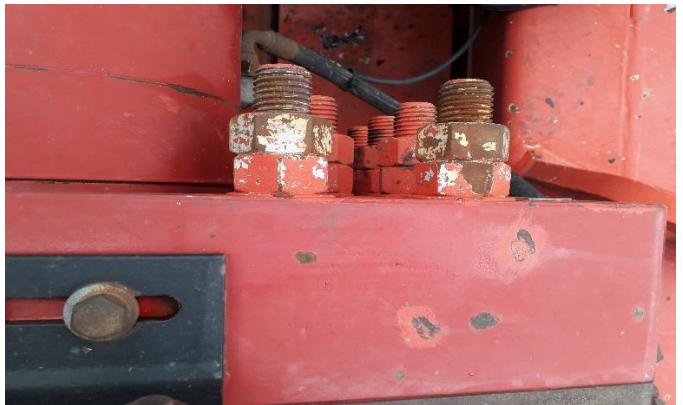
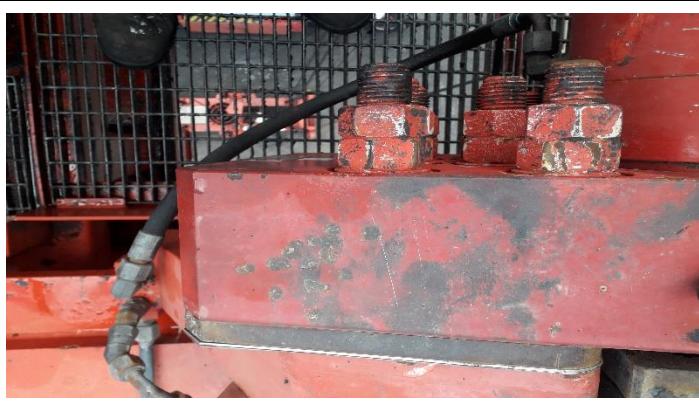
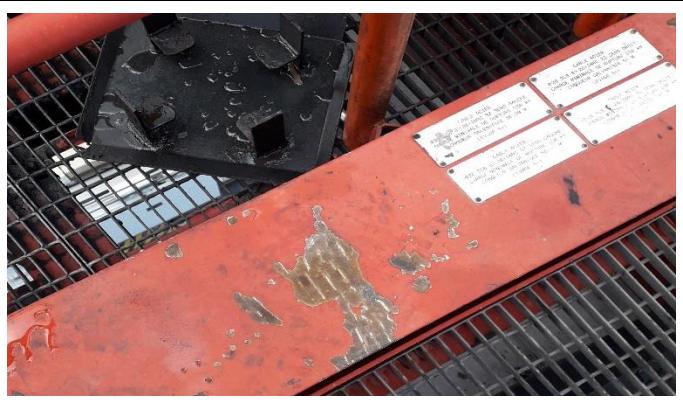
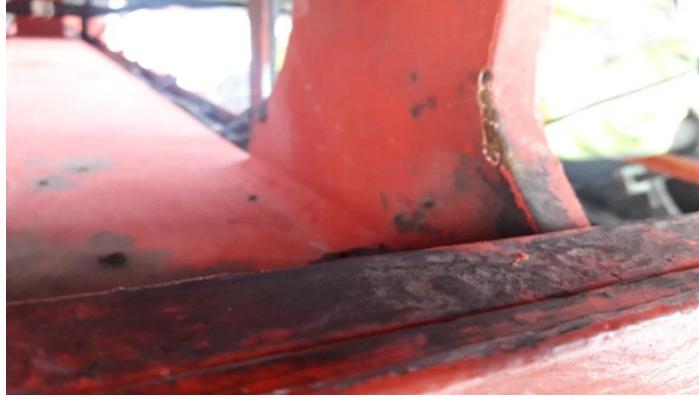
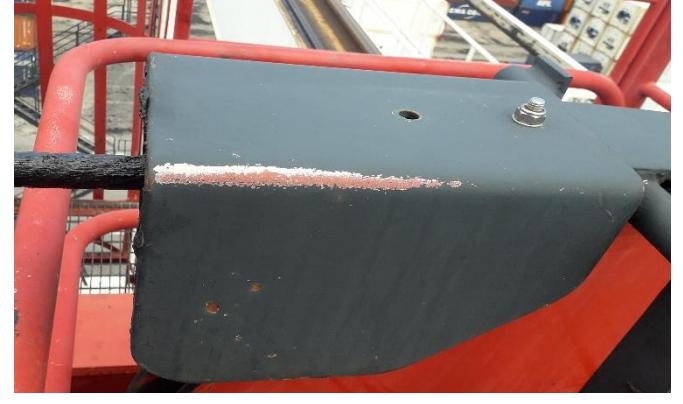
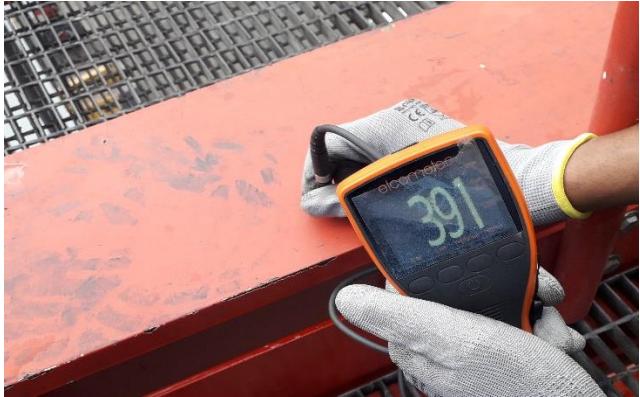
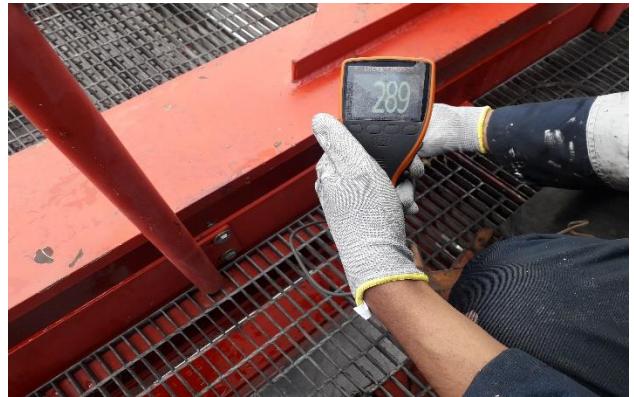
| Zone | TROLLEY |
|--|--|
| TROLLEY | |

| Epaisseur du Revêtement | <input checked="" type="checkbox"/> <300µm | <input checked="" type="checkbox"/> >300µm |
| Type de corrosion | Généralisée | |
| Eventuelle(s) cause(s) | Système de protection anticorrosion non normatif ( préparation de surface + système de peinture ) | |
| Pourcentage des défauts | Environ 50% | |

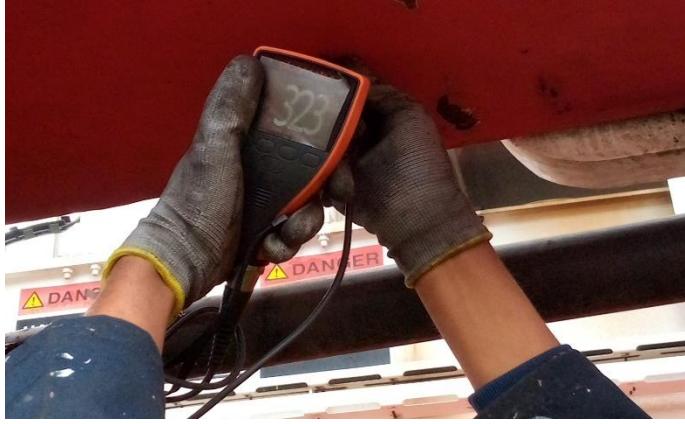
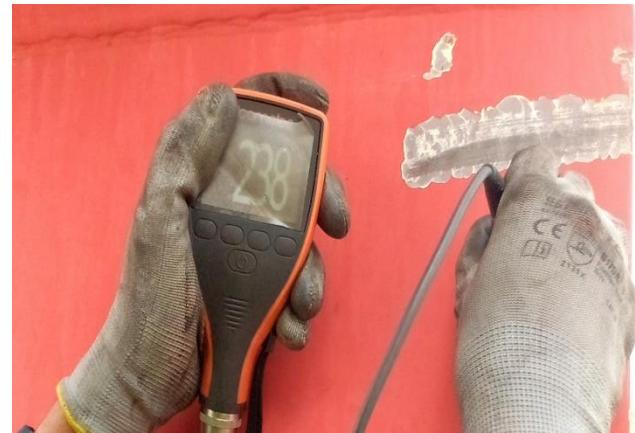
| Zone | WHEEL BOGIE |
|---|---|
| WHEEL BOGIE | |

| Epaisseur du Revêtement | <input checked="" type="checkbox"/> <300µm | <input type="checkbox"/> >300µm |
| Type de corrosion | Corrosion Localisée | |
| Eventuelle(s) cause(s) | Non respect de consignes de la norme ISO 12944-3 | |
| Pourcentage des défauts | Environs 10 % | |
