Rapport de stage de Master

Février à juillet 2017

Master Ingénierie de la Durabilité – Recherche et Innovation en Matériaux et Structures
(ID-RIMS)

Diagnostic du phare de l'Île Vierge

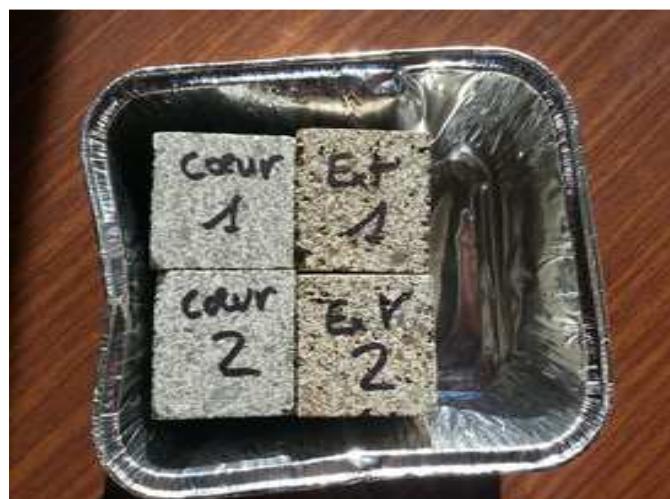
Figure 8. Échantillons utilisés pour la mesure de la masse volumique apparente et la porosité

La détermination de la masse volumique apparente a été réalisé sur quatre échantillons relativement petits (cubes de 4 cm de côtés environ) provenant du bloc 4. Deux échantillons du cœur et deux autres proches de l'extérieur. Les échantillons ont été placés dans un dessiccateur et maintenus dans le vide pendant 4 heures. Ensuite, l'eau d'immersion a été introduite jusqu'à recouvrir les échantillons d'au moins 20 mm. Le vide a été maintenu pendant plus de 2 jours. Pour déterminer la masse du corps immergé, on accroche une tige et un panier de pesée hydrostatique à une balance placée au-dessus d'un bain d'eau. On obtient ainsi la masse Meau des corps immergés. On détermine la masse du corps imbibé pesé dans l'air en essuyant rapidement et soigneusement le corps à l'aide d'un linge humide afin de retirer l'eau en surface sans toutefois retirer l'eau dans les pores. On obtient ainsi la masse Mair de l'échantillon imbibé. Les échantillons ont ensuite été séchés à l'étuve 60 °C jusqu'à masse constante. Enfin, on obtient la masse des éprouvettes sèches Msec lors de la dernière pesée. On peut constater à partir du Tableau 7 qu'il y a une perte de masse de 7 % et une porosité multipliée par 4 entre le cœur et l'extérieur de ce bloc.

La Figure 8 permet de bien mettre en évidence la différence de coloration entre le cœur et l'extérieur. Les échantillons qui y sont représentés ont été utilisés pour la détermination de la masse volumique apparente et la porosité, et proviennent du bloc B4. Ceux utilisés pour la masse volumique réelle et pour l'analyse chimique ont été prélevé dans le même bloc sur la même tranche.

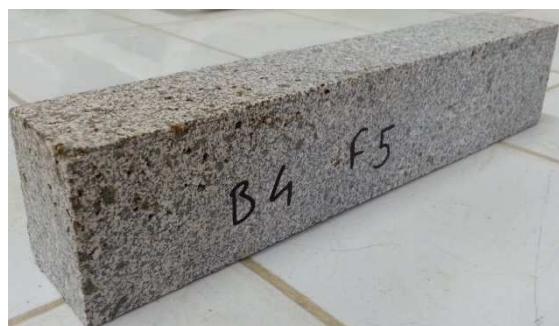
Figure 23. Photo éprouvette B4 F5

Seules 5 éprouvettes ont donné un résultat (Tableau 19). Un accident de mise sous pré-charge s'est produit sur l'éprouvette F4. Toutes les éprouvettes ont rompu comme prévu au niveau de la section située sous le point d'application de la charge, c'est-à-dire au milieu de la portée. La résistance à la traction a été déterminée avec l'aide de la force maximale atteinte par la presse, et de la formule de RDM rappelée par la norme. On note une diminution de 23 % de la résistance entre le cœur et l'extérieur, ce qui est compatible avec les pertes constatées lors des essais de compression. Mais il faut savoir que les éprouvettes F5 et F6 n'ont pu être taillées entièrement dans une zone altérée compte tenu de leur dimension (Figure 22 et Figure 23).
