# Thai Chemicals Storage Company Limited

## SERVICE REPORT / รายงานสรุปงานบริการ

| Report No. | PQ202211-212-SC-SK | วันที่เข้า Service | 30/7/2569 |
| ระบบที่ Service | Preventive Maintenance Oil Mist Filtet (Line M ) | ผู้เข้าตรวจสอบ | อรรถพล , ภาณุพัชร |

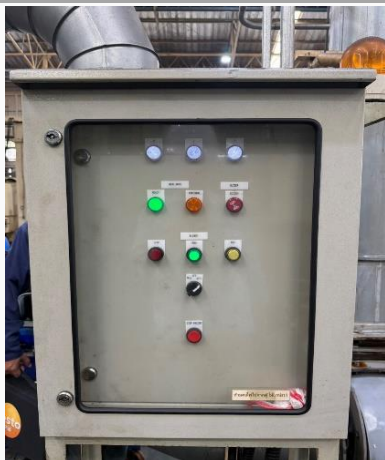
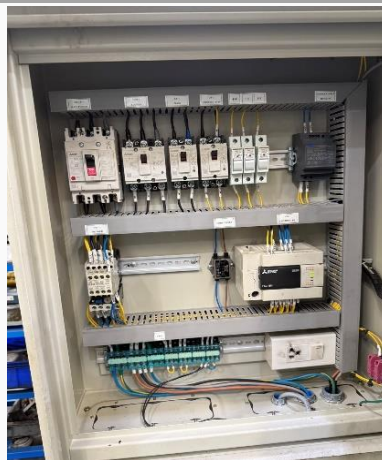
### SERVICE ITEM 1 / ตรวจสอบ Electrical Control Panel

| ผลการตรวจ / สิ่งที่พบ | ตู้คอนโทรลอยู่ในสภาพปกติ ไม่มีคราบน้ำมันภายในตู้ ไฟแสดงสถานะการทำงานได้ตามปกติ ตู้คอนโทรลพร้อมใช้งาน | | |

| คำแนะนำ / Action ที่เสนอ | ไม่พบความผิดปกติในการตรวจสอบ แนะนำให้ตรวจสอบและบำรุงรักษาในรอบ PM ครั้งถัดไป | | |

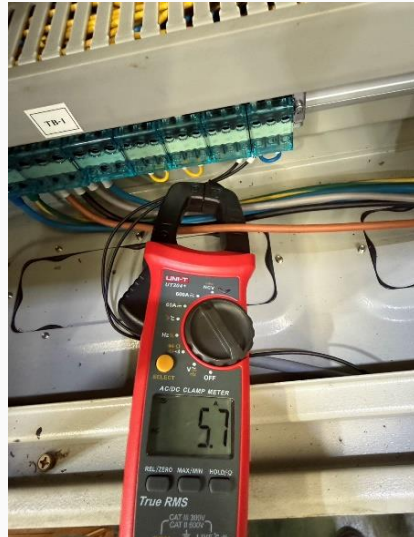
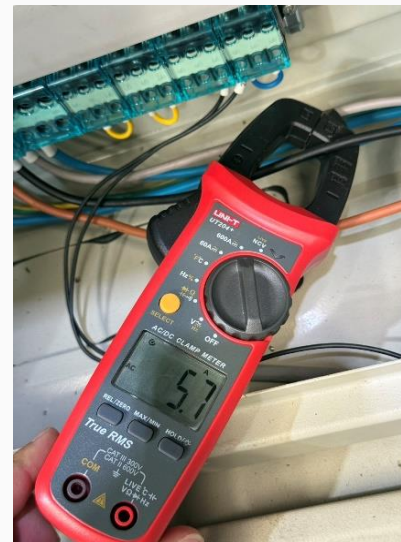
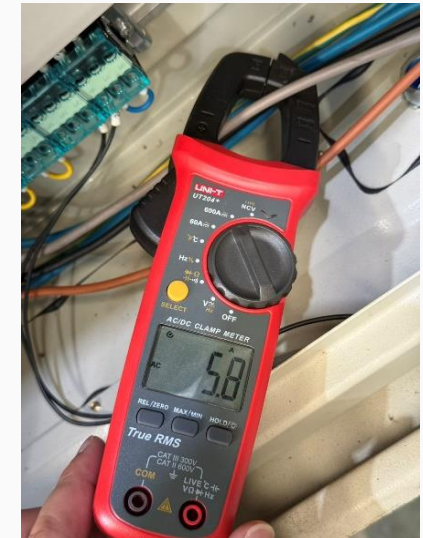
## SERVICE ITEM 2 / ตรวจสอบ กระแสไฟฟ้าของมอเตอร์

ค่ากระแสไฟฟ้าที่วัดได้อยู่ในช่วงใกล้เคียงกันทุกเฟส ไม่พบความผิดปกติจากการวัดในครั้งนี้

ไม่พบความผิดปกติ แนะนำการใช้งานต่อ และตรวจสอบตามแผน PM ครึ่งถัดไป

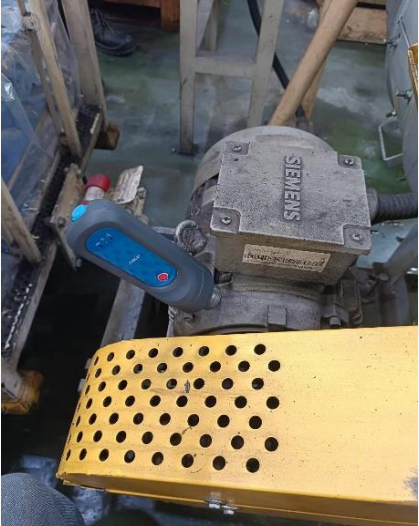
SERVICE ITEM 3 / ตรวจสอบ สภาพมอเตอร์ด้วยเครื่องวัดการสั่นสะเทือน (Vibration Analyzer Sensor )

| ภาพประกอบ | | <div><div>Live Reading</div><div>Velocity0.90 mm/s</div><div>Enveloped Acc. Band 30.30 gE</div><div>Temperature46.5 °C</div></div> | <div><div>Velocity0.90 mm/s</div><div>Enveloped Acc. Band 30.30 gE</div></div> |
| ผลการตรวจ / สิ่งที่พบ | ผลการตรวจวัด Vibration พบว่าค่าที่วัดได้ทั้งหมดอยู่ในเกณฑ์มาตรฐาน ไม่พบความผิดปกติของการสั่นสะเทือน ดับบลิวบี และอุณหภูมิ เครื่องจักรสามารถทำงานได้ตามปกติ | | |

| คำแนะนำ / Action ที่เสนอ | แนะนำให้ติดตามสภาพเครื่องจักรตามรอบการบำรุงรักษา และเก็บข้อมูลการตรวจวัดครั้งนี้เป็นค่าอ้างอิงสำหรับการวิเคราะห์แนวโน้มในครั้งหน้า ไม่พบความผิดปกติ แนะนำการใช้งานต่อ และตรวจสอบตามแผน PM ครึ่งถัดไป | | |

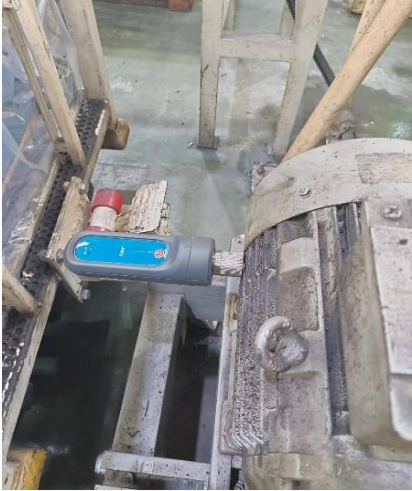
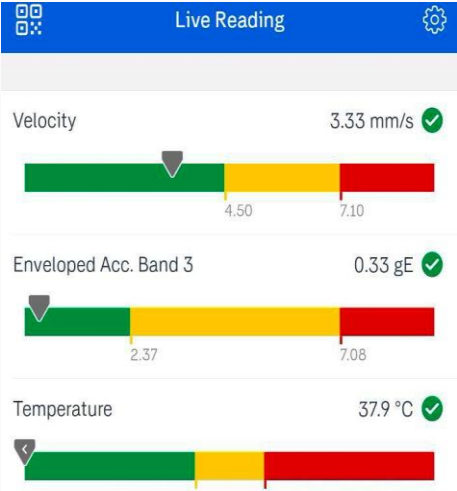
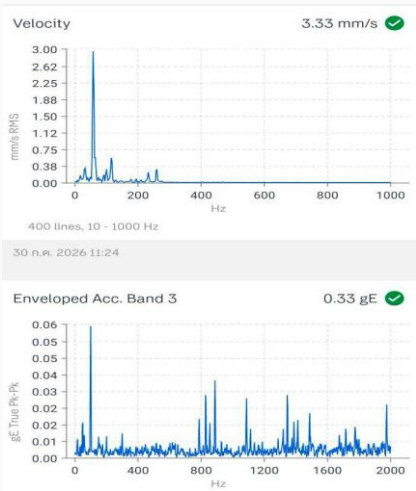
SERVICE ITEM 4 / ตรวจสอบ สภาพมอเตอร์ด้วยเครื่องวัดการสั่นสะเทือน (Vibration Analyzer Sensor ) ต่อ

| ผลการตรวจ / สิ่งที่พบ | ผลการตรวจวัด Vibration พบว่าค่าที่วัดได้ทั้งหมดอยู่ในเกณฑ์มาตรฐาน ไม่พบความผิดปกติของการสั่นสะเทือน ดับลูกปืน และอุณหภูมิ เครื่องจักรสามารถทำงานได้ตามปกติ | | |

| คำแนะนำ / Action ที่เสนอ | แนะนำให้ติดตามสภาพเครื่องจักรตามรอบการบำรุงรักษา และเก็บข้อมูลการตรวจวัดครั้งนี้เป็นค่าอ้างอิงสำหรับการวิเคราะห์แนวโน้มในครั้งหน้า ไม่พบความผิดปกติ แนะนำการใช้งานต่อ และตรวจสอบตามแผน PM ครึ่งถัดไป | | |

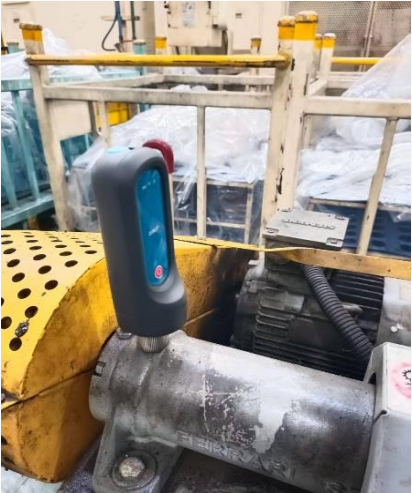
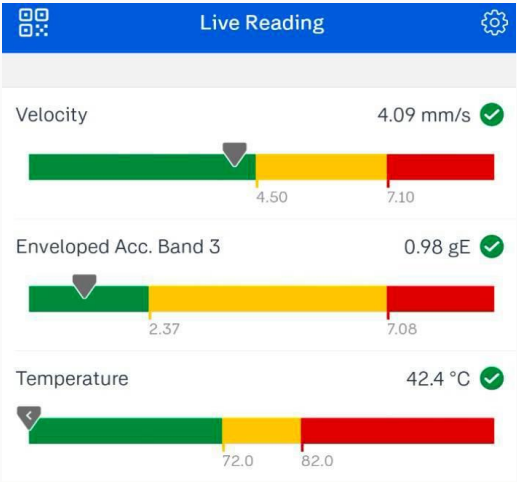
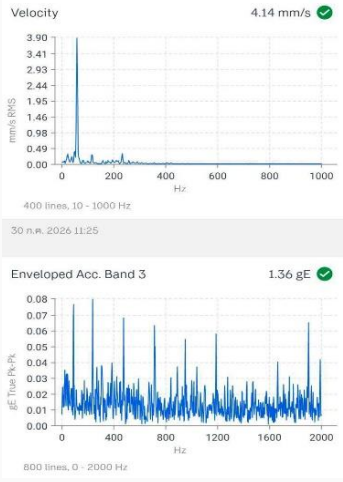
SERVICE ITEM 5 / ตรวจสอบ วัดการสั่นสะเทือน ณ ตำแหน่ง Bearing Housing ของมอเตอร์

| ผลการตรวจ / สิ่งที่พบ | ผลการตรวจวัด Vibration พบว่าค่าที่วัดได้ทั้งหมดอยู่ในเกณฑ์มาตรฐาน ไม่พบความผิดปกติของการสั่นสะเทือน ดับบลิวบี และอุณหภูมิ เครื่องจักรสามารถทำงานได้ตามปกติ | | |

| คำแนะนำ / Action ที่เสนอ | แนะนำให้ติดตามสภาพเครื่องจักรตามรอบการบำรุงรักษา และเก็บข้อมูลการตรวจวัดครั้งนี้เป็นค่าอ้างอิงสำหรับการวิเคราะห์แนวโน้มในครั้งหน้า ไม่พบความผิดปกติ แนะนำการใช้งานต่อ และตรวจสอบตามแผน PM ครึ่ง | | |

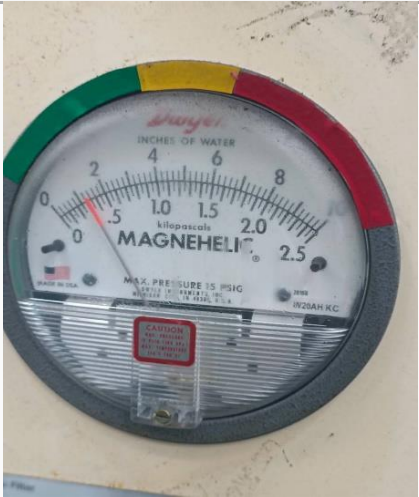
SERVICE ITEM 6 / ตรวจสอบ Differential Pressure

| ผลการตรวจ / สิ่งที่พบ | ตรวจวัดค่า Differential Pressure ค่าที่วัดได้ไม่เกิน 2 in.wg อยู่ในเกณฑ์ที่กำหนด และไม่พบความผิดปกติจากค่าที่ตรวจวัด | |

| คำแนะนำ / Action ที่เสนอ | แนะนำให้ติดตามและบันทึกค่า DP อย่างต่อเนื่อง และตรวจสอบตามแผน PM ครึ่งถัดไป | |

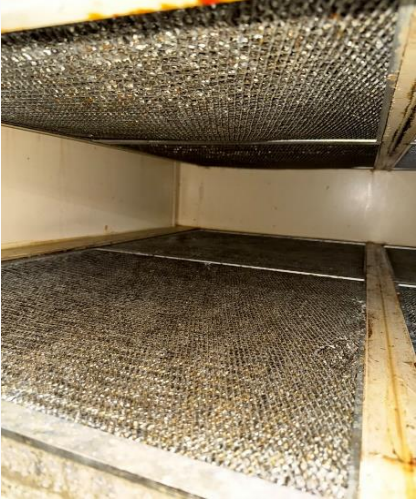
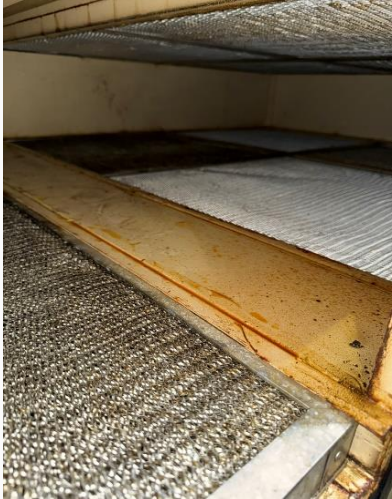
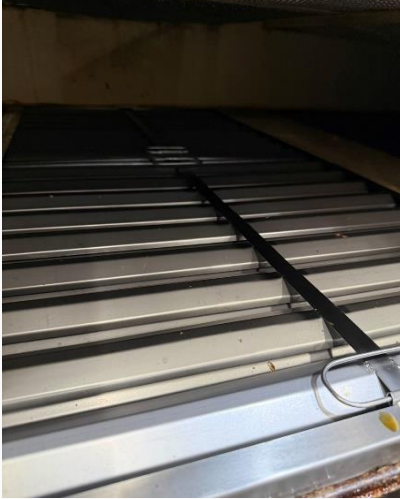
SERVICE ITEM 7 / ตรวจสอบ แผ่นกรองอลูมิเนียม (Aluminium Filter)

| ผลการตรวจ / สิ่งที่พบ | ตรวจสอบแผ่นกรองอลูมิเนียม พบคราบน้ำมัน/คราบน้ำมันสะสมบนผิวแผ่นกรอง | | |

| คำแนะนำ / Action ที่เสนอ | แนะนำให้ทำความสะอาดแผ่นกรองเพื่อขจัดคราบน้ำมัน/คราบน้ำมันสะสม และติดตามสภาพแผ่นกรองในการตรวจสอบตามแผน PM ครั้งถัดไป | | |

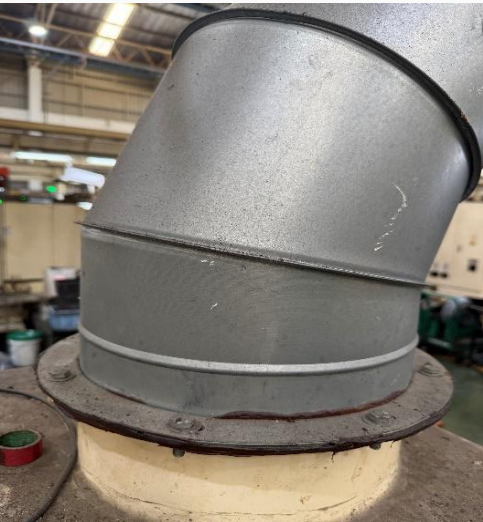
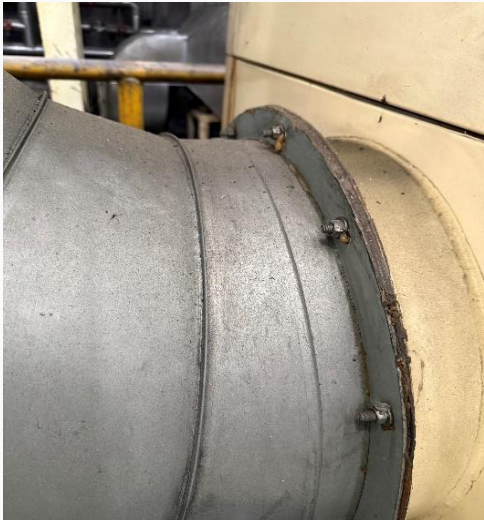
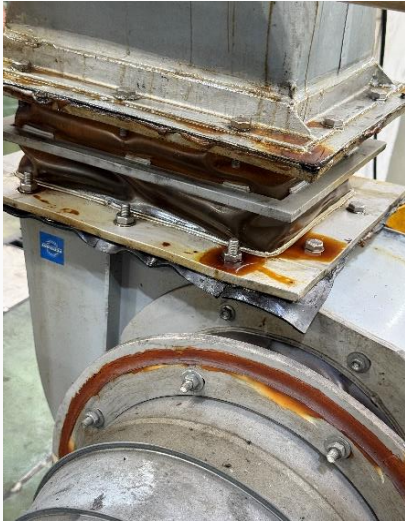
SERVICE ITEM 8 / ตรวจสอบ สภาพปะเก็นและการรั่วซึมบริเวณหน้าแปลน

ดำเนินการตรวจสอบและบำรุงรักษาเชิงป้องกัน (PM) ระบบ Oil Mist Filter เรียบร้อย พบว่ามีคราบน้ำมันบริเวณรอยต่อหน้าแปลนในบางจุด แนะนำให้ดำเนินการซ่อมแซมและตรวจสอบสาเหตุของความผิดปกติดังกล่าว เพื่อป้องกันการปนเปื้อนบนพื้นและลดความเสี่ยงด้านความปลอดภัยและเพื่อป้องกันความเสียหายที่อาจเพิ่มขึ้นและรักษาการใช้งานในระยะยาว

| รายการ Service | ตรวจสอบ สภาพปะเก็นและการรั่วซึมบริเวณหน้าแปลน | | |
|---|---|---|---|
| ผลการตรวจ / สิ่งที่พบ | พบว่ามีคราบน้ำมันบริเวณรอยต่อหน้าแปลนในบางจุด | | |

| รายการ Service | ตรวจสอบ สภาพปะเก็นและการรั่วซึมบริเวณหน้าแปลน | | |
|---|---|---|---|
| คำแนะนำ / Action ที่เสนอ | แนะนำให้ติดตามสภาพบริเวณหน้าแปลน หากยังพบคราบน้ำมันในการตรวจสอบครั้งถัดไป แนะนำให้เปลี่ยนปะเก็นและตรวจสอบจุดรั่วซึมเพิ่มเติม เพื่อป้องกันการปนเปื้อนบนพื้นและลดความเสี่ยงด้านความปลอดภัย | | |

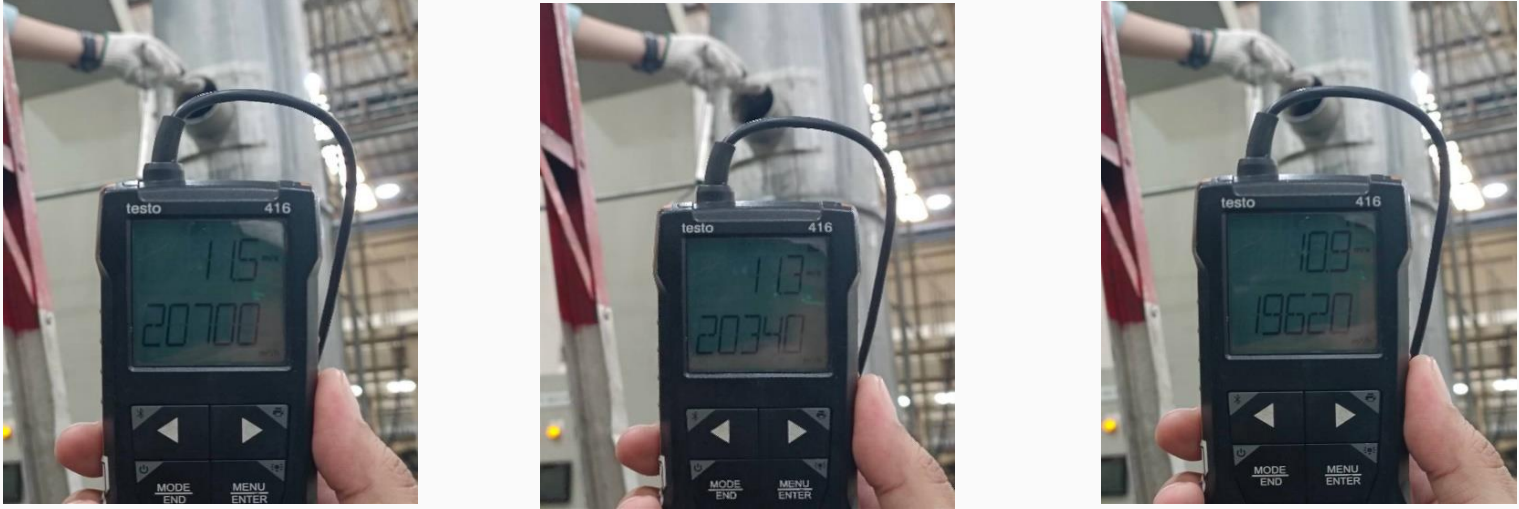
# SERVICE ITEM 9 / ตรวจสอบค่าลม Flow Rate ขาเข้า

| รายการ Service | ตรวจสอบค่าลม Flow Rate ขาเข้า |
|---|---|
| <p>ผลการตรวจ / สิ่งที่พบ</p> | <p>จากการตรวจวัดอัตราการไหลของลม (Flow Rate) ขาเข้า จำนวน 3 ครั้ง ได้ค่า 11.5 , 11.3 และ 10.9 m/s โดยมีค่าเฉลี่ย 11.2 m/s ผลการตรวจวัดมีความสม่ำเสมอและไม่พบความผิดปกติของการไหลของลมจากการตรวจสอบในครั้งนี้</p> |

| รายการ Service | ตรวจสอบค่าลม Flow Rate ขาเข้า |
|---|---|
| <p>คำแนะนำ / Action ที่เสนอ</p> | <p>ไม่พบความผิดปกติ แนะนำการใช้งานต่อ และตรวจสอบตามแผน PM ครึ่งถัดไป</p> |
