# **Arbeits - Bericht**

TKUZ 1527 2007 Nummerlerung (AKZ lfd. Nr. Jahr)

Reaktorschnellabschaltung durch kurzzeitigen Ausfall der Eigenbedarfsversorgung aufgrund Kurzschluss in einem Maschinentrafo am 28.06.07 um 15:02 Uhr

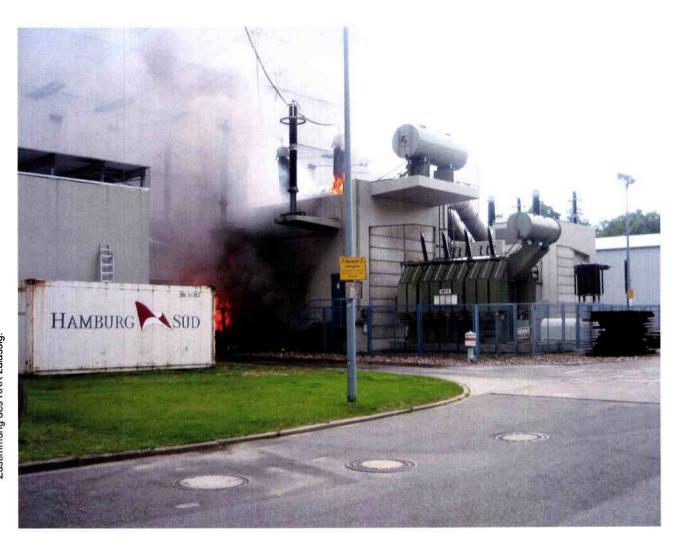
Der Trafo brannte innerhalb der Umhausung mit Feuer- und zeitweise sehr starker Rauchentwicklung nach außen über die Belüftungsöffnungen und die Kerzendurchführungen im Dach. (Bild 2)

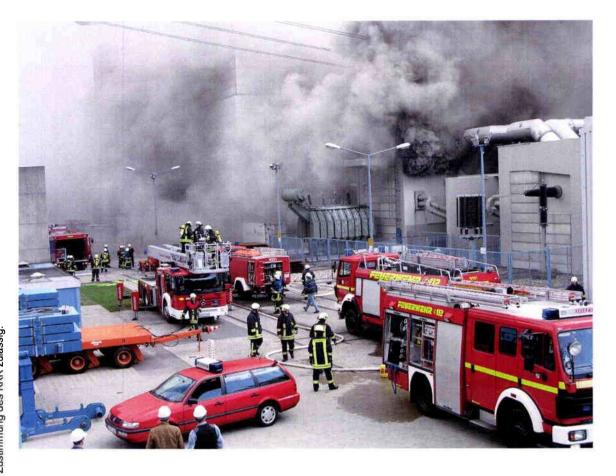
15:15	Eintreffen der Feuerwehr und Grünhof-Tesperhude, Polizei und RTW 10/83/1 am Haupttor
	15:18	Beginn massive Rauchentwicklung (Bild 3)
	15:23	FF Geesthacht mit dem 1 Fahrzeug auf Lauenburgseite

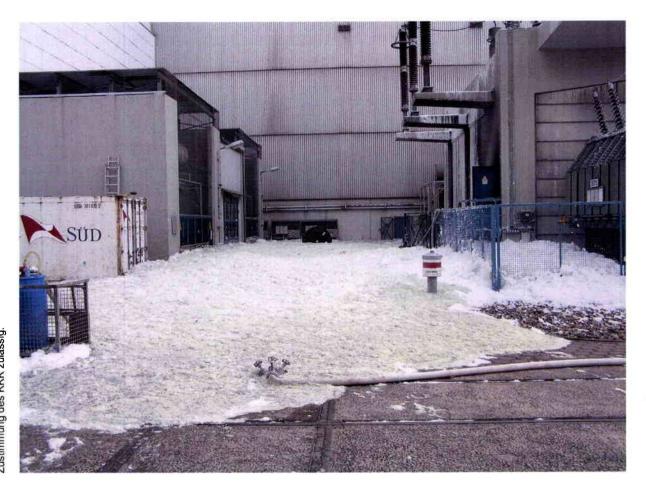
Der Trafokessel war an mehreren Stellen aufgerissen, der Brand innerhalb der Trafoumhausung war gelöscht. Innerhalb des Trafokessels brannte es weiter. Dieser Brand wurde intermittierend mit Schaum bekämpft, so dass das Feuer niedergehalten und die Rauchentwicklung unterbunden wurde. Die Trafowicklungen innerhalb des Trafokessels mit ca. 350 to Masse aus Eisen und Kupfer wurden langsam abgekühlt damit die Öl- und Isoliermaterialreste sich nicht neu entzünden. (Bild 4).
