**ИНСПЕКЦЫЯ
ДЭПАРТАМЕНТА КАНТРОЛЮ І
НАГЛЯДУ ЗА БУДАЎНІЦТВАМ ПА
ГРОДЗЕНСКАЙ ВОБЛАСЦІ**
(Інспекцыя Дзяржбуднагляду
на Гродзенскай вобласці)

«10» декабря 2020 №1-5/1122

**О визуальном осмотре
бассейна банно-оздоровительного
комплекса Дятловского
РУП ЖКХ по ул. Чапаева, 7**

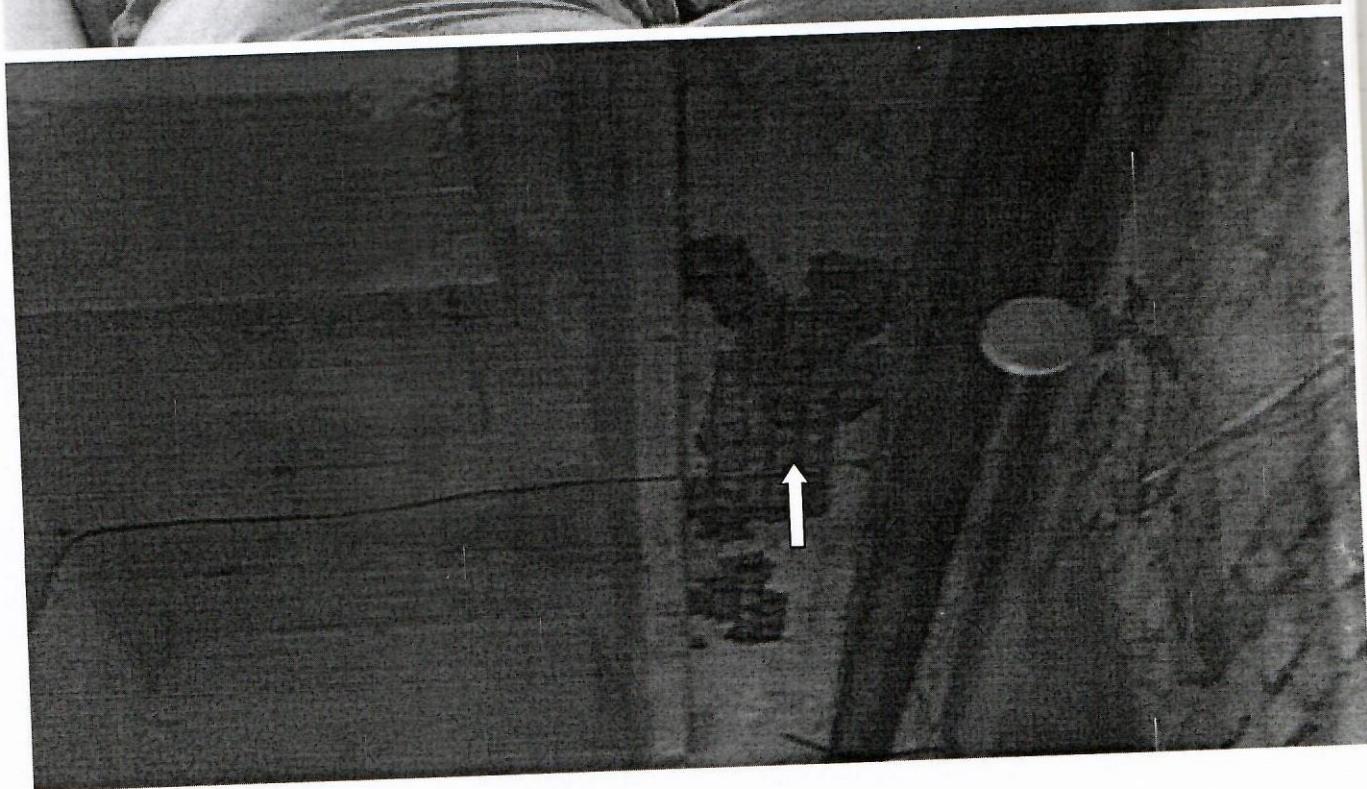
Подвальная часть здания бассейна

- разрушение защитного слоя, значительная коррозия рабочей арматуры, наличие допущенных в процессе строительства нарушений пристыковке арматурных каркасов участков монолитного перекрытия подвала в зонах расположенных вокруг чащ бассейнов проходов.

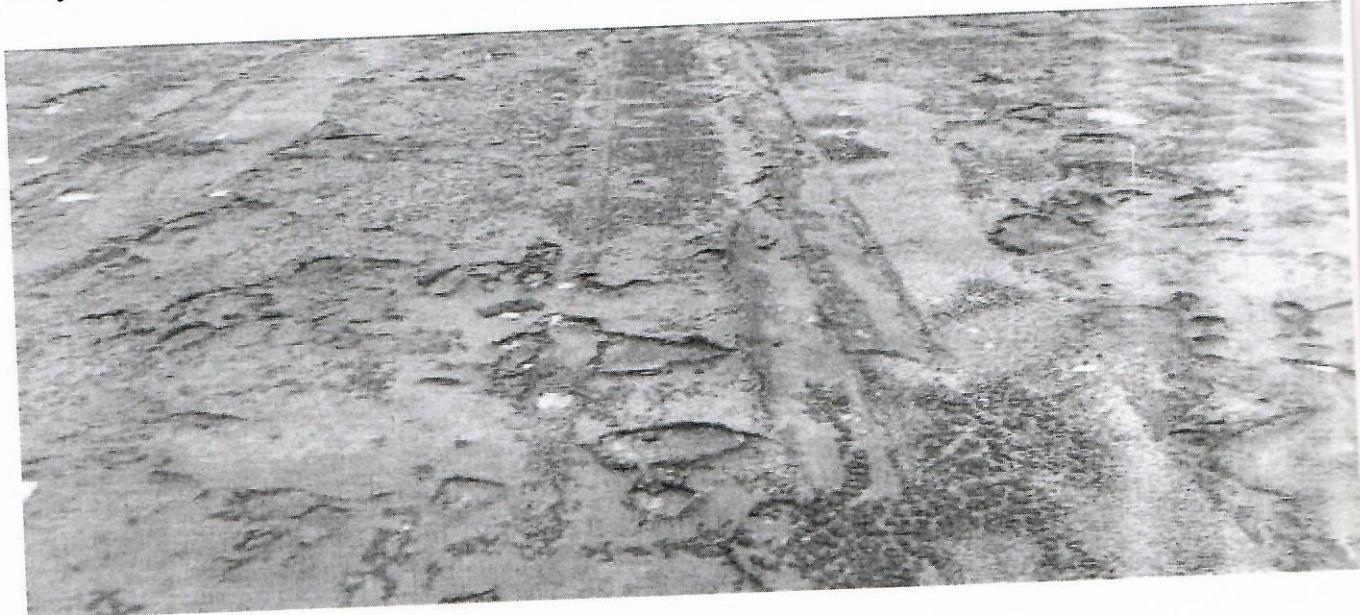
- значительный физический износ рулонного материала кровли, отсутствие на значительной части кровли защитной посыпки.

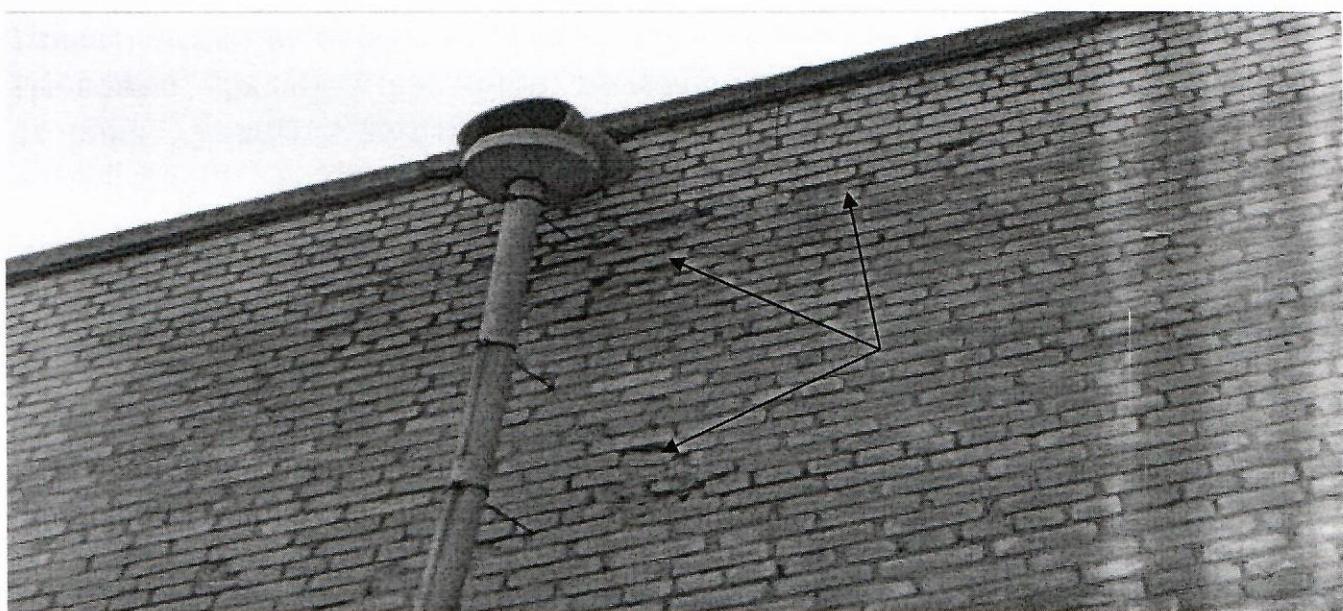
- разрушение кирпича наружной версты кладки стен со стороны улиц Чапаева и Новогрудской вследствие размораживания.

В целях обеспечения норм безопасности рекомендуем Вам дать указания ответственным должностным лицам выполнить защитное

ограждение здания вдоль стены со стороны улицы Новогрудской и обозначить его соответствующими знаками.

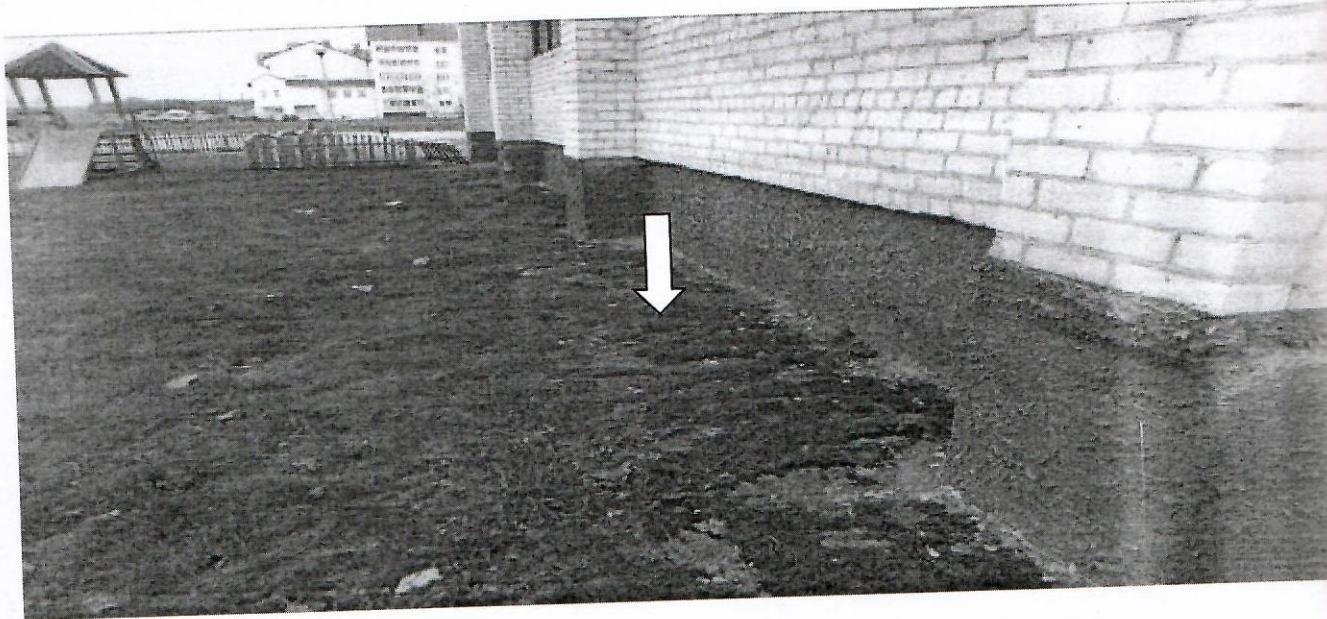
- значительный физический износ отмостки, наличие на поверхности отмостки мховой растительности со стороны улицы Новогрудской.
