ЗАКЛЮЧЕНИЕ
экспертизы промышленной безопасности зданий и сооружений.
Обследование несущих и ограждающих конструкций.
Кабельный тоннель ГПП7-ПС4 (инв. № 31163). ЦЭлС. ОАО «НЛМК»

№ СП-1456-23

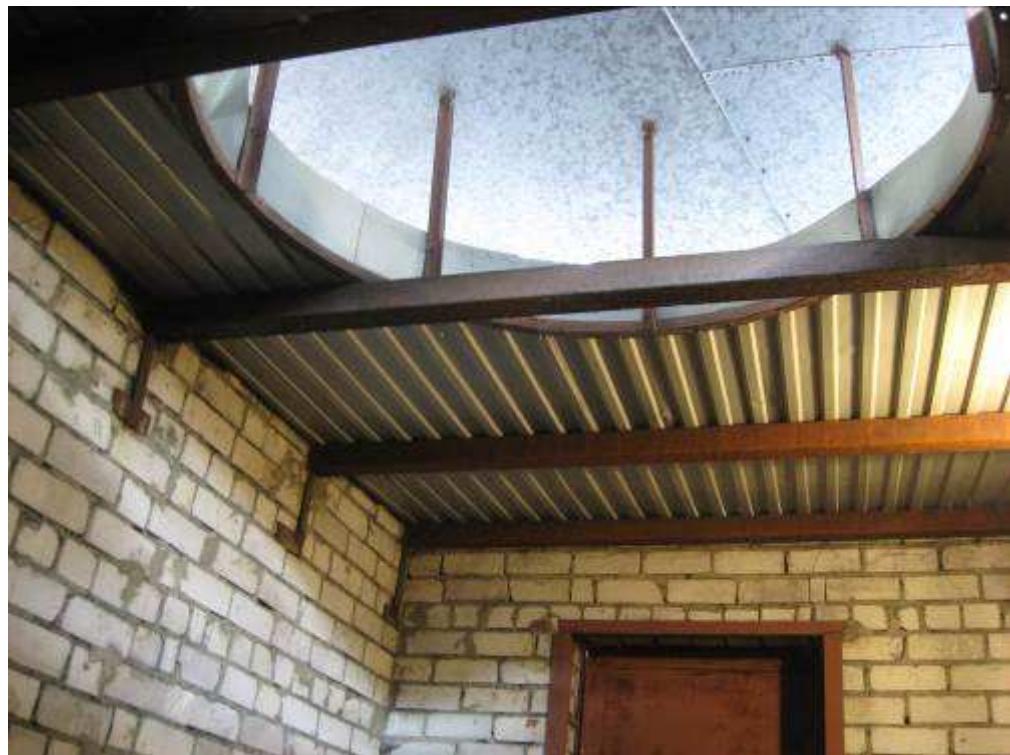
7. Металлические конструкции покрытия венткамер ВК20, ПК23 в целом находятся в работоспособном состоянии. Выполненные поверочные расчёты с учётом имеющихся дефектов и повреждений, показали, что их несущая способность обеспечена. Для повышения эксплуатационной надёжности необходимо произвести работы по восстановлению повреждённого защитного лакокрасочного покрытия.

Рисунок Б.12. Общий вид стальных балок и профилированного настила покрытия вентиляционной камеры ВК-20

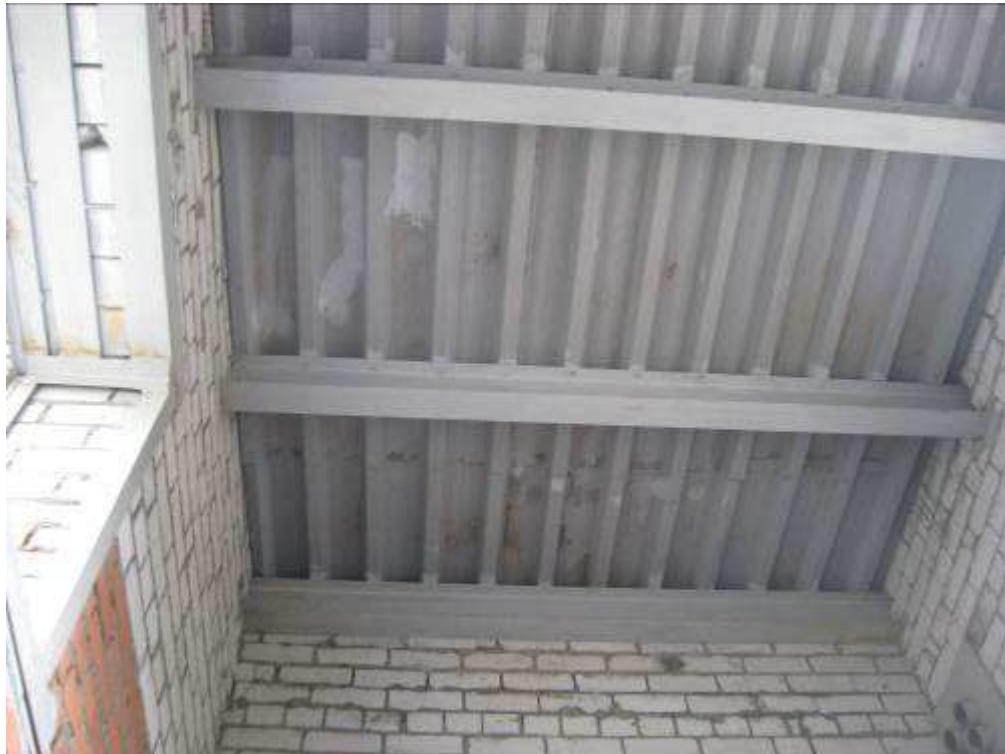
Рисунок Б.13. Общий вид стальных балок и профилированного настила покрытия вентиляционной камеры ПК-23

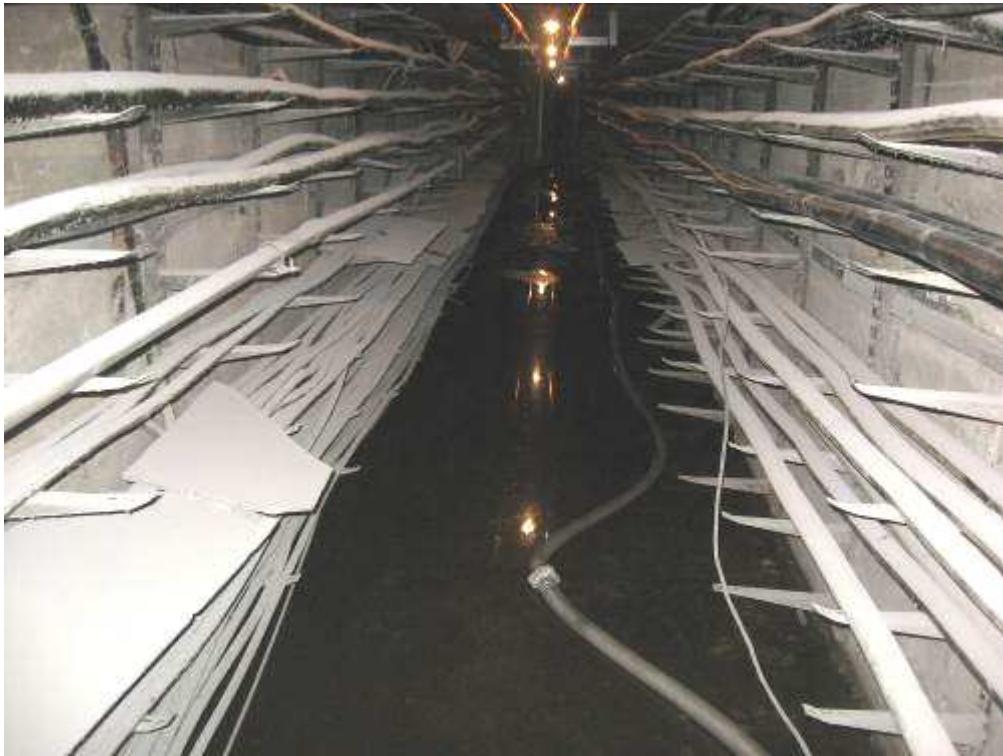
Рисунок Б.15. Наличие воды на полу тоннеля
на участке ВК29-ВК26

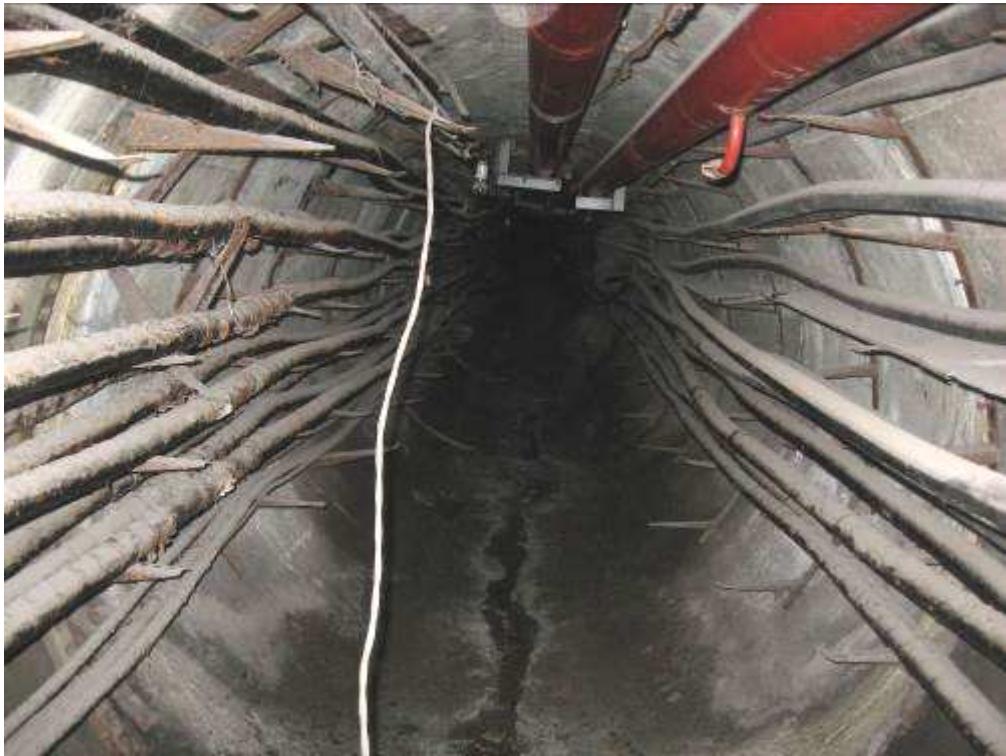
Рисунок Б.17. Наличие воды на полу тоннеля на участке ПК23-ВК24 (со стороны венткамеры ПК23)

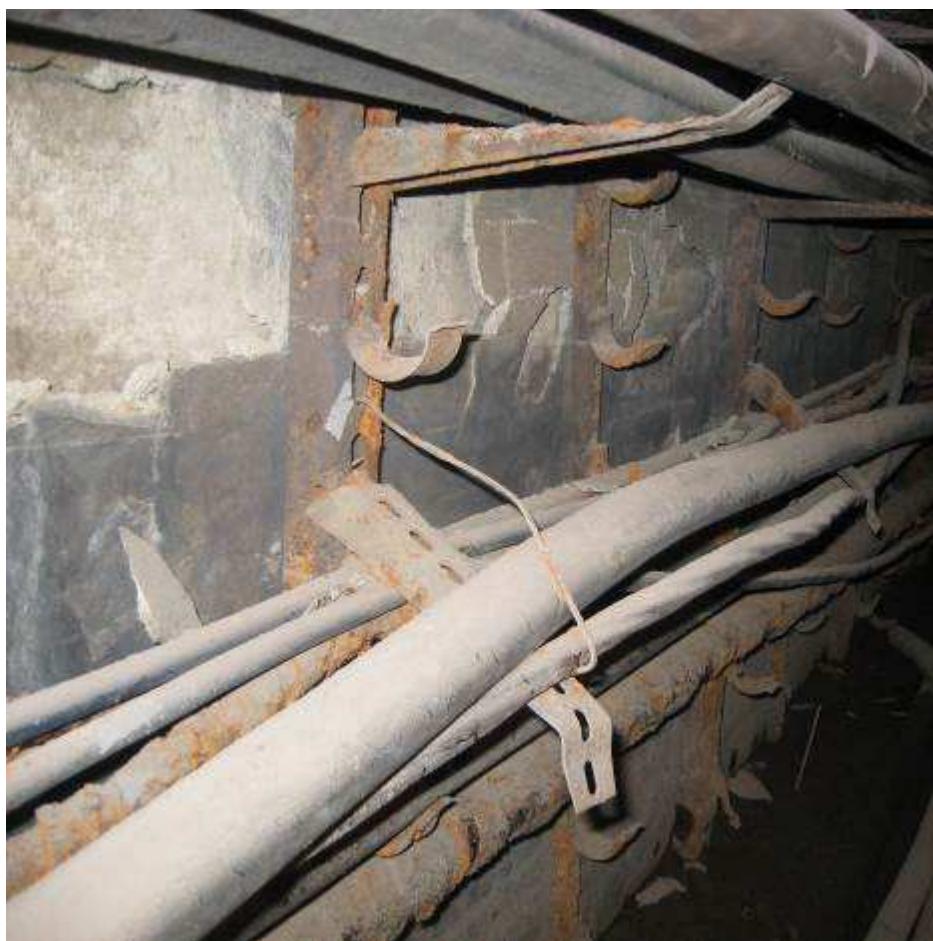
- не ровная поверхность;
- следы замачивания;
- поверхностные разрушения бетона;
- оголение и коррозия рабочей арматуры;
- трещины и щели;
- отслоение штукатурного покрытия (рисунок Б.18).

Рисунок Б.18. Отслоение штукатурного покрытия с наружной стены тоннеля

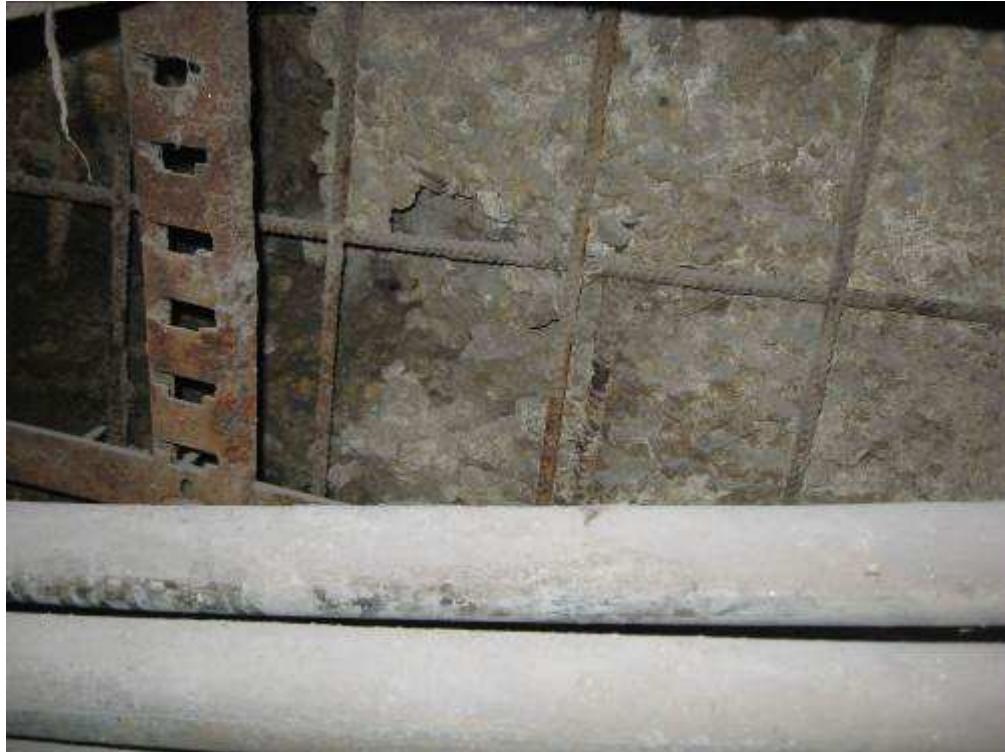
Наиболее серьёзные повреждения имеют монолитные стены в районе венткамеры ПК25: разрушение бетона стен на глубину более 100 мм, оголение и сильная коррозия арматурных сеток, сильное замачивание и высолы на поверхности стен (рисунки Б.19, Б.20).

Рисунок Б.19. Разрушение бетона наружных стен тоннеля в районе венткамеры ПК25, оголение и сильная коррозия арматурных сеток

| № п.п. | Место располо- жения | Описание дефекта или повреждения | Катего- рия ^{*)} | Прим. |
|--|---|---|---|---|
| 2. | В районе венткамеры ПК25 | Разрушение бетона стен на глубину более 100 мм, оголение и сильная коррозия арматурных сеток, сильное замачивание и высоловы на поверхности стен | В | Выполнить ремонтные работы |

1. Железобетонные стены тоннеля на участках ПС4-ПК23 и ВК24-ГПП7 в целом находятся в работоспособном состоянии, за исключением монолитных стен в районе венткамеры ПК25, обозначенных на рисунке Б.37, которые получили повреждения и находятся в ограниченно работоспособном состоянии. Выполненные поверочные расчёты с учётом имеющихся дефектов и повреждений, показали, что несущая способность железобетонных стен тоннеля в целом обеспечена, за исключением стен, обозначенных на рисунке Б.37, несущая способность которых не обеспечена. Для восстановления работоспособного состояния железобетонных стен тоннеля, обозначенных на рисунке Б.37, необходимо выполнить работы по нанесению защитного слоя бетона, предварительно зачистив рабочую арматуру от продуктов коррозии. Для повышения эксплуатационной надёжности железобетонных стен тоннеля на участках ПС4-ПК23 и ВК24-ГПП7 необходимо выполнить работы по ремонту.

| № | Содержание рекомендаций и мероприятий | Согласованный срок | Подтверждения выполнения *) |
|---|--|---|---|
| 3 | Нанести защитный слой бетона на повреждённые участки стен тоннеля, обозначенные на рисунке Б.37, предварительно зачистив рабочую арматуру стен от продуктов коррозии | IV квартал 2015 г. | |

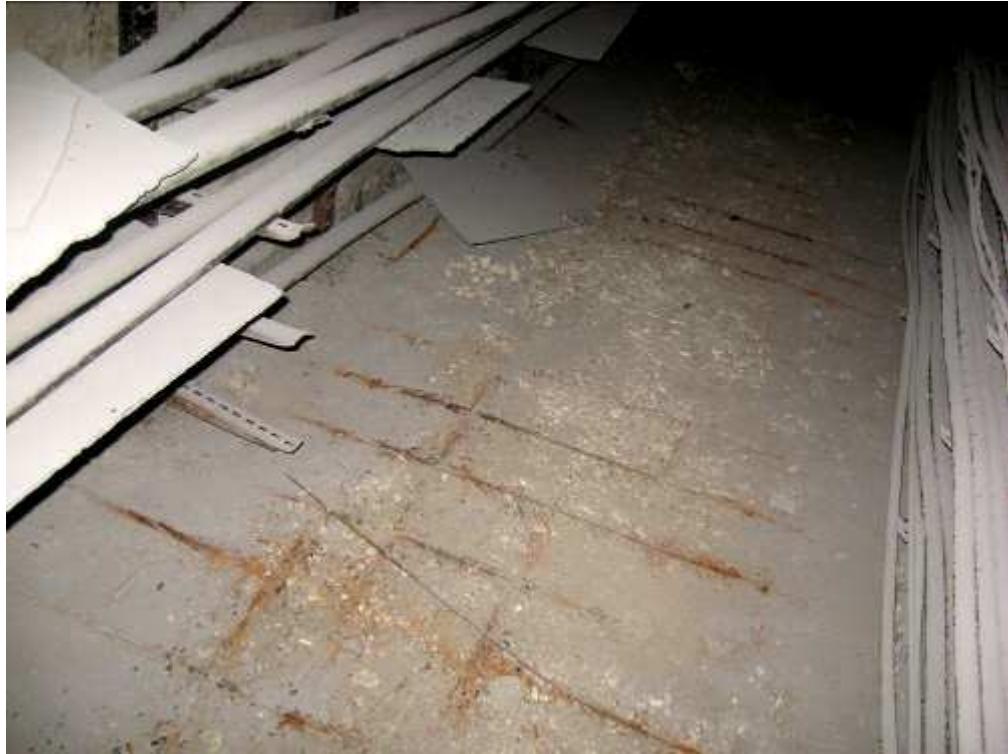
Наиболее серьёзные повреждения получили железобетонные полы тоннеля на участке ВК24-ПК25 (вымывание бетона полов, скопление воды и грязи) и на участке ПК25-ВК26 (оголение и сильная коррозия арматуры, рисунок Б.22).

Рисунок Б.22. Оголение и сильная коррозия арматуры полов тоннеля

| № п.п. | Место располо- жения | Описание дефекта или повреждения | Катего- рия ^{*)} | Прим. |
|--|---|---|---|---|
| 5. | Участок ПК25-ВК26 | Оголение и сильная коррозия арматуры | В | Выполнить ремонтные работы |

2. Железобетонные полы тоннеля на участках ПС4-ПК23 и ВК24-ГПП7 в целом находятся в работоспособном состоянии, за исключением полов на участках ВК24-ПК25 и ПК25-ВК26, обозначенных на рисунке Б.37, которые получили повреждения и находятся в ограниченно работоспособном состоянии. Выполненные поверочные расчёты с учётом имеющихся дефектов и повреждений, показали, что несущая способность полов тоннеля в целом обеспечена, за исключением участков полов, обозначенных на рисунке Б.37, несущая способность которых не обеспечена. Для восстановления работоспособного состояния железобетонных полов тоннеля, обозначенных на рисунке Б.37, необходимо выполнить работы по нанесению защитного слоя бетона на участках ВК24-ПК25 и ПК25-ВК26, предваритель-

но зачистив рабочую арматуру от продуктов коррозии. Для повышения эксплуатационной надёжности железобетонных полов тоннеля на участках ПС4-ПК23 и ВК24-ГПП7 необходимо выполнить работы по ремонту, а также удалить скопления воды и грязи с поверхности полов.

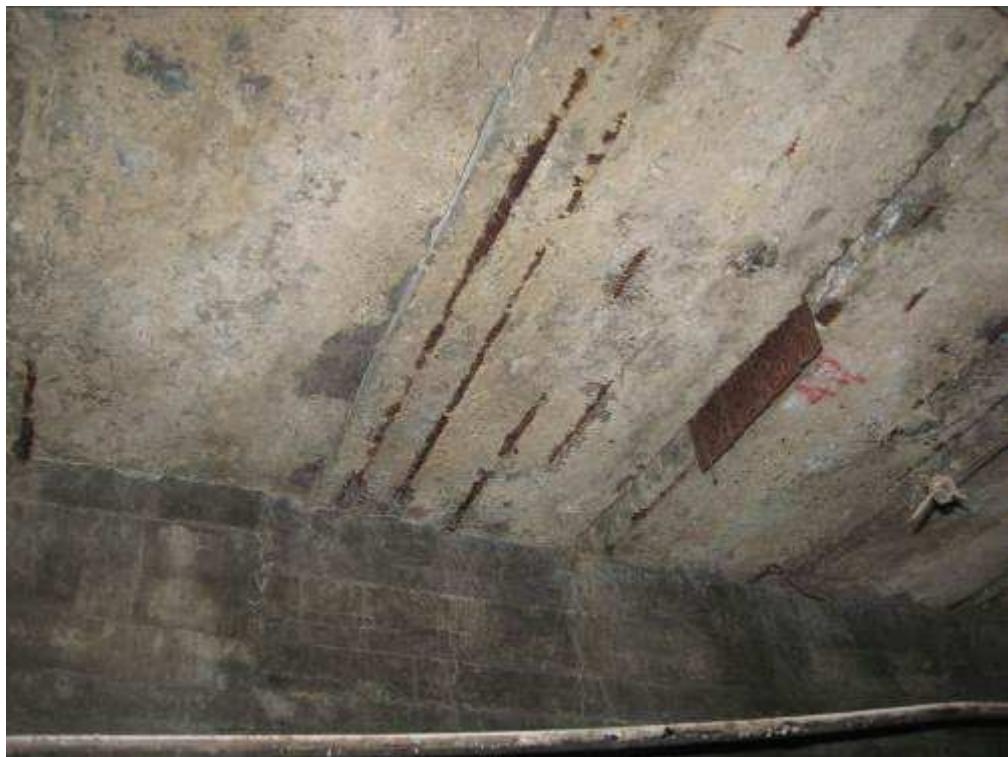
Рисунок Б.25. Оголение и коррозия рабочей арматуры покрытия тоннеля

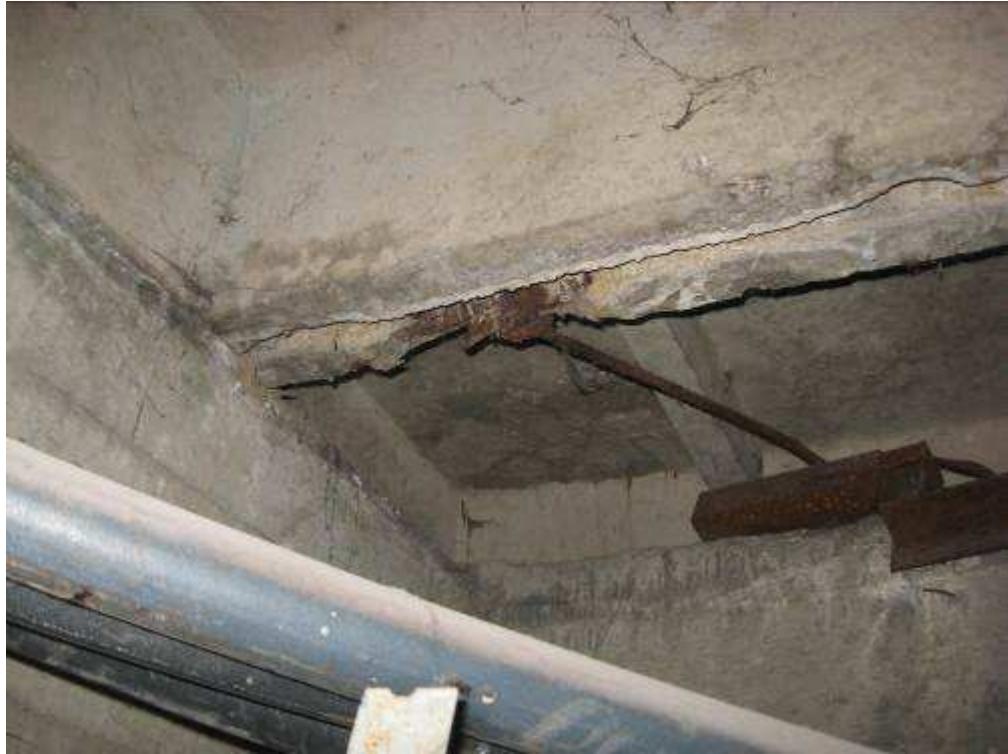
Рисунок Б.26. Приварка к оголённой рабочей арматуре
стальных подвесок

| № п.п. | Место располо- жения | Описание дефекта или повреждения | Катего- рия*) | Прим. |
|---|---|---|---|---|
| 14. | Участок ВК21-ВК22, на расстоя- нии 14м от ВК22 | Оголение и коррозия арматуры силь- ной степени сборной железобетонной плиты. Приварка к оголённой рабочей арматуре стальной подвески | Б | Выполнить ра- боты по усиле- нию. Демонти- ровать подвеску |

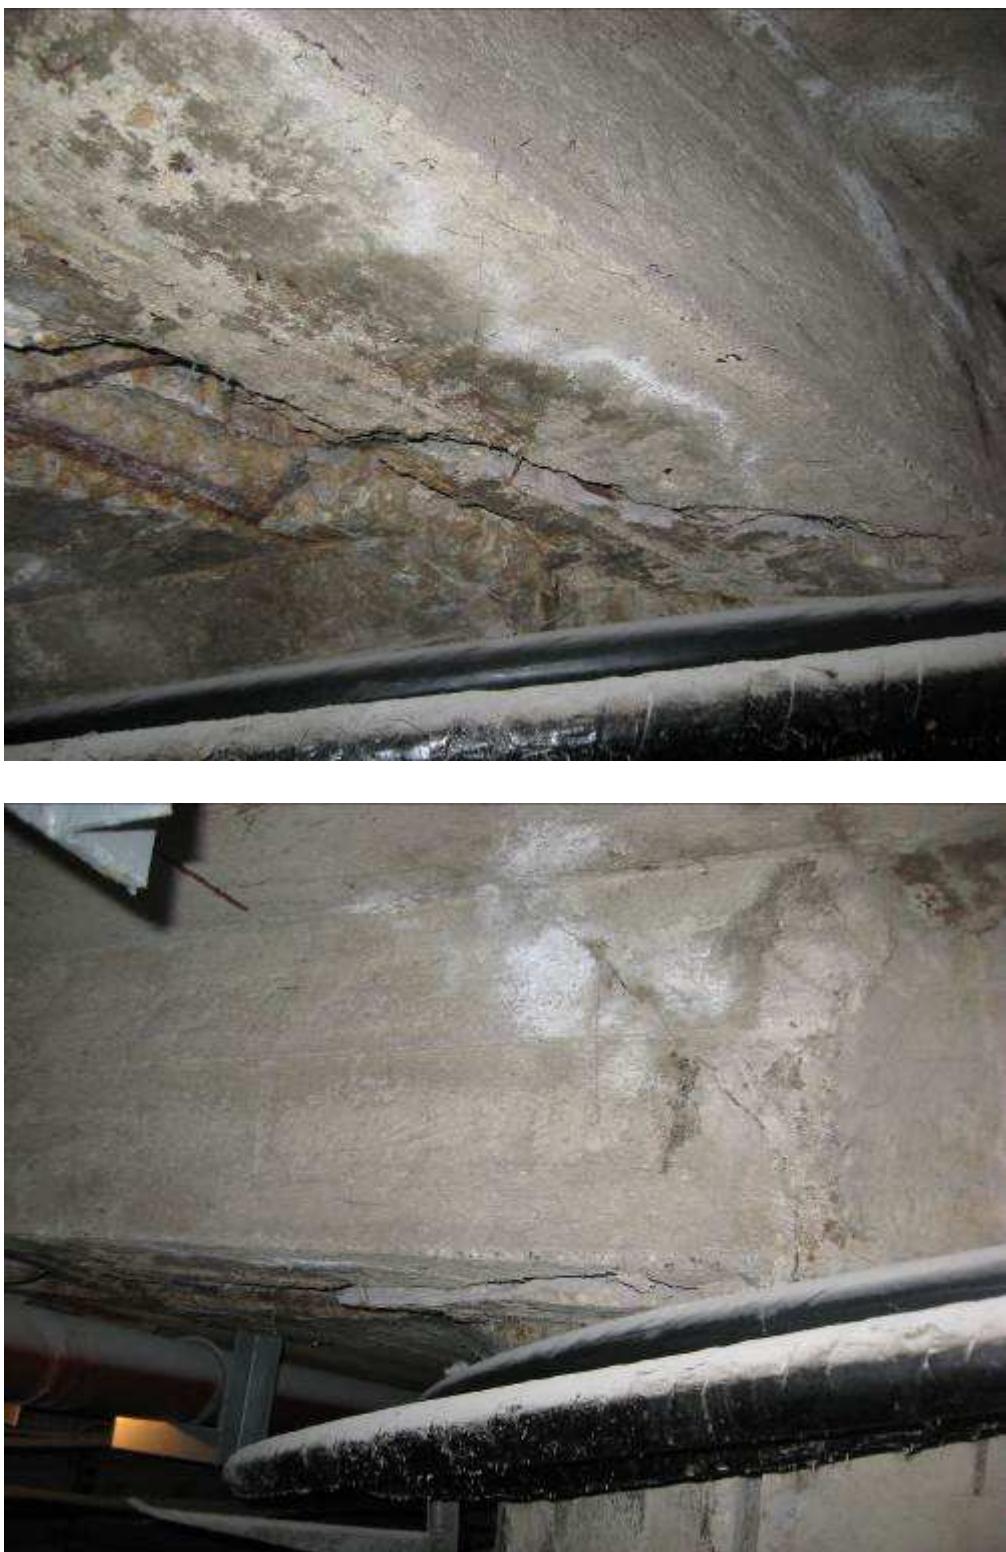
- железобетонная перемычка на участке ВК26-ВК29 (у ВК26) (рисунок Б.27): трещина с шириной раскрытия до 20 мм; расслоение перемычки на две независимо работающие части;
- сборная железобетонная плита покрытия тоннеля на середине участка ВК26-ВК29 (рисунок Б.28): разрушение опорной зоны плиты, обрывы и изгибы стержней рабочей продольной арматуры; выкрашивание бетона опорной зоны; сильная коррозия рабочей арматуры в опорной зоне.

Рисунок Б.27. Разрушение перемычки

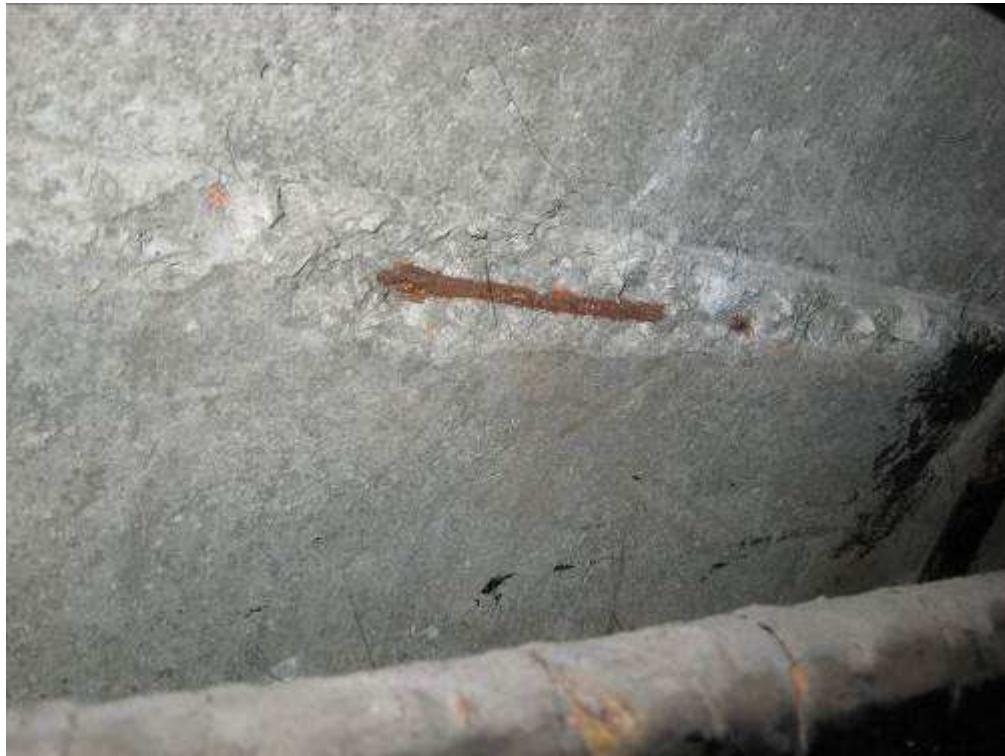
Основные дефекты и повреждения железобетонного тоннеля на участке ПК23-ВК24, следующие (рисунок Б.29):

- не ровная поверхность;
- замачивание бетонной поверхности;
- высолы на поверхности;
- локальные поверхностные разрушения бетона;
- мелкие трещины;
- локальные оголения и коррозия рабочей арматуры.

Рисунок Б.29. Оголение и коррозия арматуры тоннеля на участке ВК23-ВК24

4. Железобетонный тоннель на участке между венткамерами ПК23-ВК24 в целом находится в работоспособном состоянии, за исключением центральной зоны данного участка, залитой слоем воды глубиной более 0.5 м и являющейся не проходимой. Выполненные поверочные расчёты с учётом имеющихся дефектов и повреждений, показали, что несущая способность железобетонного тоннеля на участке между венткамерами ПК23-ВК24 в целом обеспечена. Для восстановления работоспособного состояния железобетонного тоннеля, необходимо удалить скопление воды из полости тоннеля. Для повышения эксплуатационной надёжности тоннеля на участке между венткамерами ПК23-ВК24 необходимо выполнить работы по ремонту бетонных поверхностей, а также удалить скопления грязи.

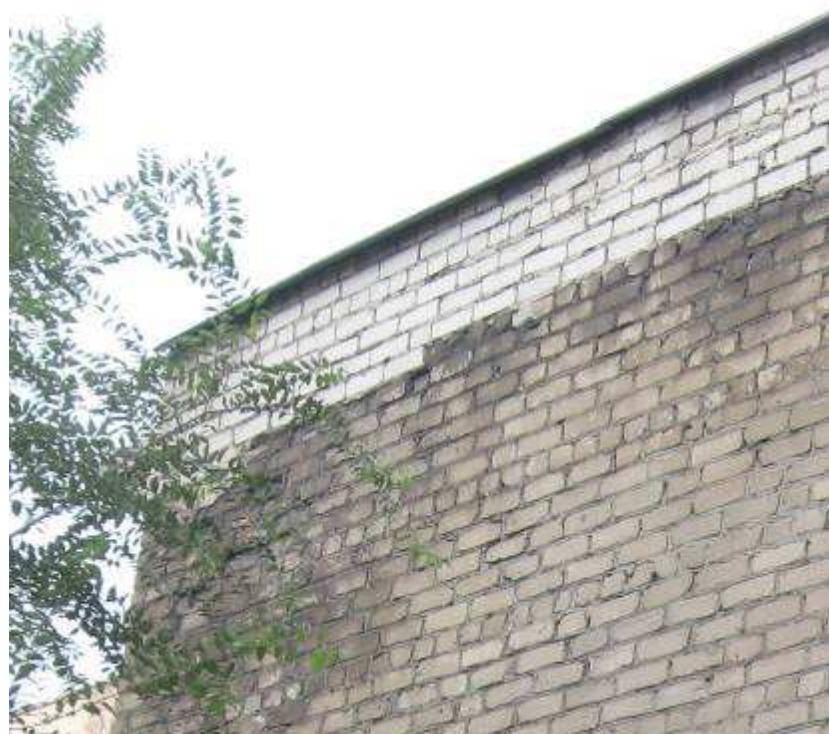
- не ровная поверхность кирпичной кладки;
- следы замачивания (венткамера ВК21);
- мелкие трещины;
- поверхностные разрушения кирпичной кладки вследствие многократного замерзания и оттаивания влаги в порах (венткамеры ВК21, ПК25);
- отрывы защитного оцинкованного козырька от парапета (венткамера ВК21).

Рисунок Б.30. Следы замачивания, поверхностные разрушения кирпичной кладки вентиляционной камеры ВК21

5. Наружные стены вентиляционных камер в целом находятся в работоспособном состоянии, за исключением участков стен венткамер ВК21 и ПК25 (рисунки Б.30, Б.32), которые получили повреждения и находятся в ограни-

ченно работоспособном состоянии. Выполненные поверочные расчёты с учётом имеющихся дефектов и повреждений, показали, что несущая способность наружных стен вентиляционных камер тоннеля в целом обеспечена, за исключением участков стен венткамер ВК21 и ПК25, несущая способность которых не обеспечена. Для восстановления работоспособного состояния наружных стен венткамер ВК21 и ПК25, необходимо выполнить работы по усилению повреждённых участков. Для повышения эксплуатационной надёжности наружных стен вентиляционных камер обследуемого тоннеля необходимо выполнить работы по ремонту.

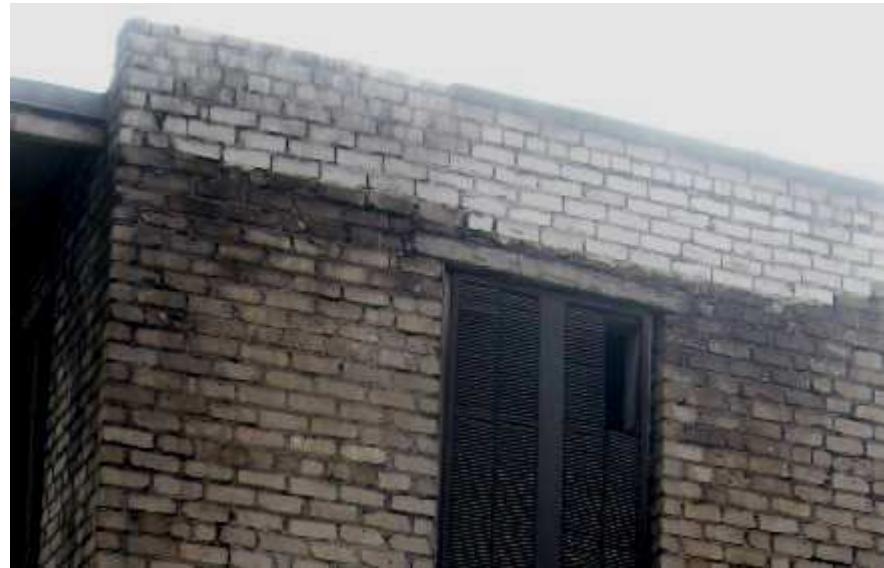
Рисунок Б.31. Отсутствие защитного оцинкованного козырька на парапете ВК21

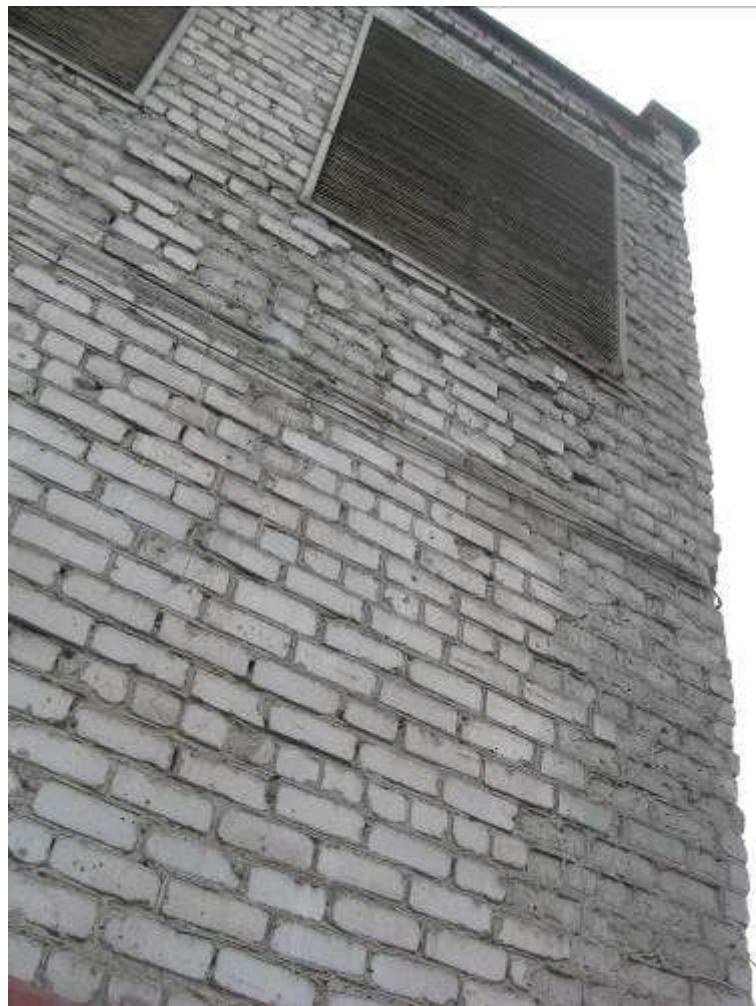
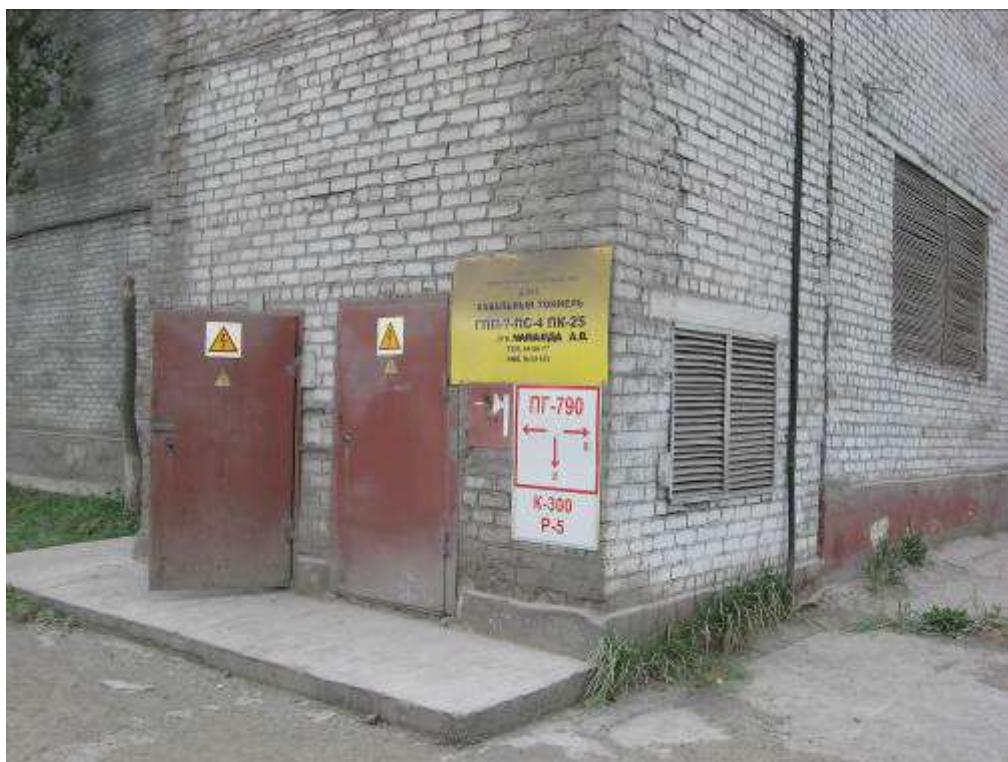
Рисунок Б.32. Поверхностные разрушения кирпичной кладки вентиляционной камеры ВК25

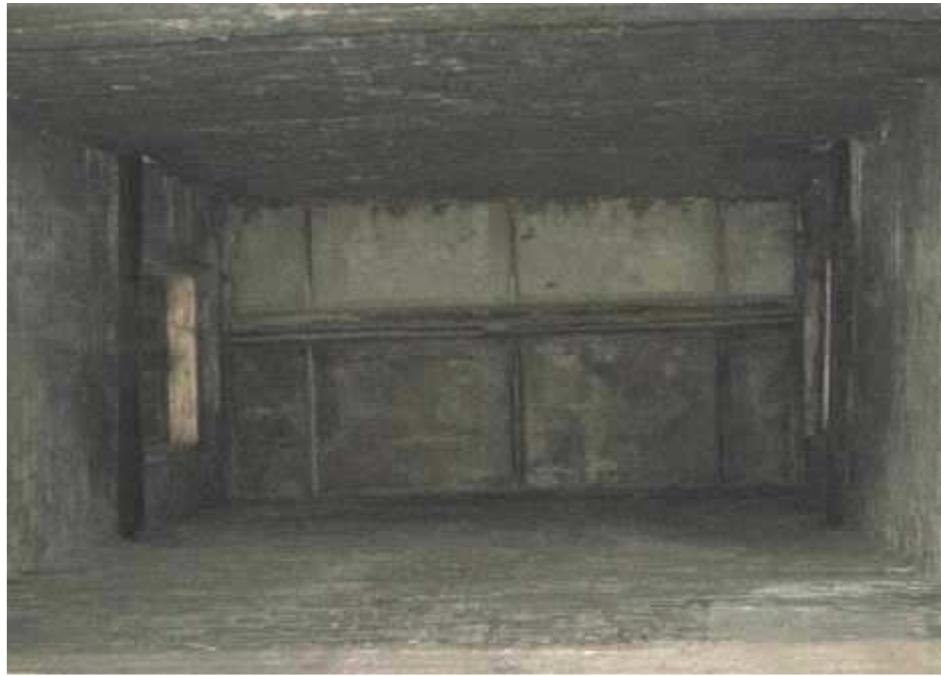
Рисунок Б.33. Следы замачивания, высолы на поверхности, трещины, поверхностные разрушения бетона, оголение и коррозия рабочей арматуры железобетонных плит покрытия венткамеры ПК20а

| № п.п. | Место располо- жения | Описание дефекта или повреждения | Катего- рия*) | Прим. |
|---|---|--|---|--|
| 29. | ПК20а | Не ровная поверхность кирпичной кладки наружных стен. Не ровная поверхность железобетонных плит покрытия, следы замачивания, высолы на поверхности, трещины в железобетонном покрытии, поверхностные разрушения бетона, оголение и коррозия рабочей арматуры | Б | Выполнить работы по усилению железобетонного покрытия |

6. Железобетонные плиты покрытия вентиляционных камер в целом находятся в работоспособном состоянии, за исключением плит покрытия венткамер ПК20а, ВК22, ВК24, ПК25 и ВК29, которые получили повреждения и находятся в ограниченно работоспособном состоянии. Выполненные поверочные расчёты с учётом имеющихся дефектов и повреждений, показали, что несущая способность железобетонных плит покрытия вентиляционных камер тоннеля в целом обеспечена, за исключением плит покрытия венткамер ПК20а, ВК22, ВК24, ПК25 и ВК29, несущая способность которых не обеспечена. Для восстановления работоспособного состояния плит покрытия венткамер ПК20а, ВК22, ВК24, ПК25 и ВК29, необходимо выполнить работы по усилению повреждённых плит. Для повышения эксплуатационной надёжности железобетонных плит покрытия вентиляционных камер тоннеля необходимо выполнить работы по ремонту.

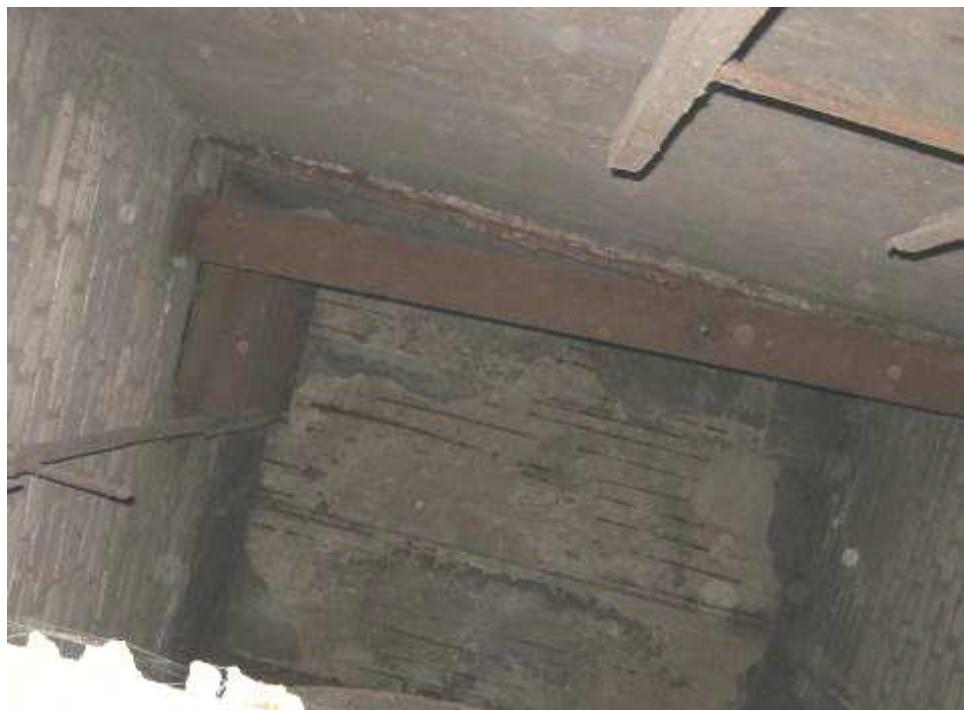
Рисунок Б.34. Поверхностные разрушения бетона, оголение и коррозия рабочей арматуры железобетонных плит покрытия венткамеры ВК29

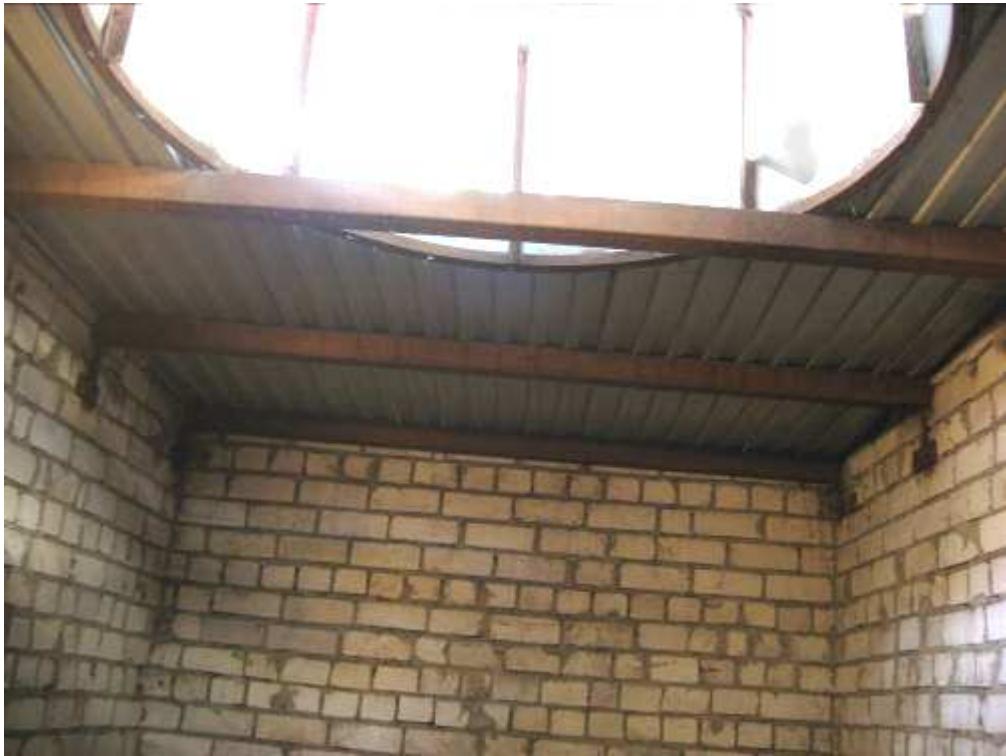
- разрушение защитного лакокрасочного покрытия;
- поверхностная коррозия слабой степени.

Рисунок Б.36. Разрушение защитного лакокрасочного покрытия и сплошная поверхностная коррозия стальных балок покрытия венткамеры ВК20
