## Accès à l'eau potable dans la ville de Bouaké

Synthèse des données recueillies en milieu urbain

**Projet ETUPO :** Étude de l'accès à l'eau potable et à l'assainissement dans la vallée du Bandama (Côte d'Ivoire)

Juin 2019

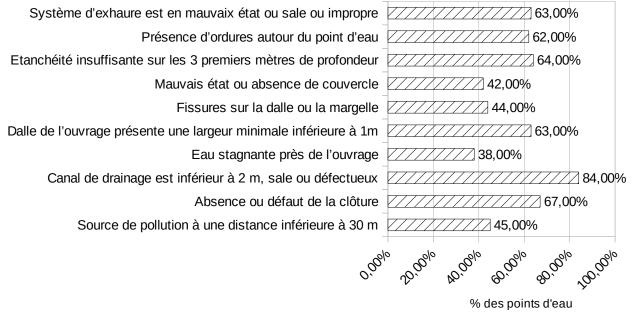
### Facteur de vulnérabilité sanitaire des points d'eau de la ville de Bouaké

Vulnérabilité	Nombre de points d'eau
Faible	24
Moyenne	61
Élevée	60
Très élevée	25

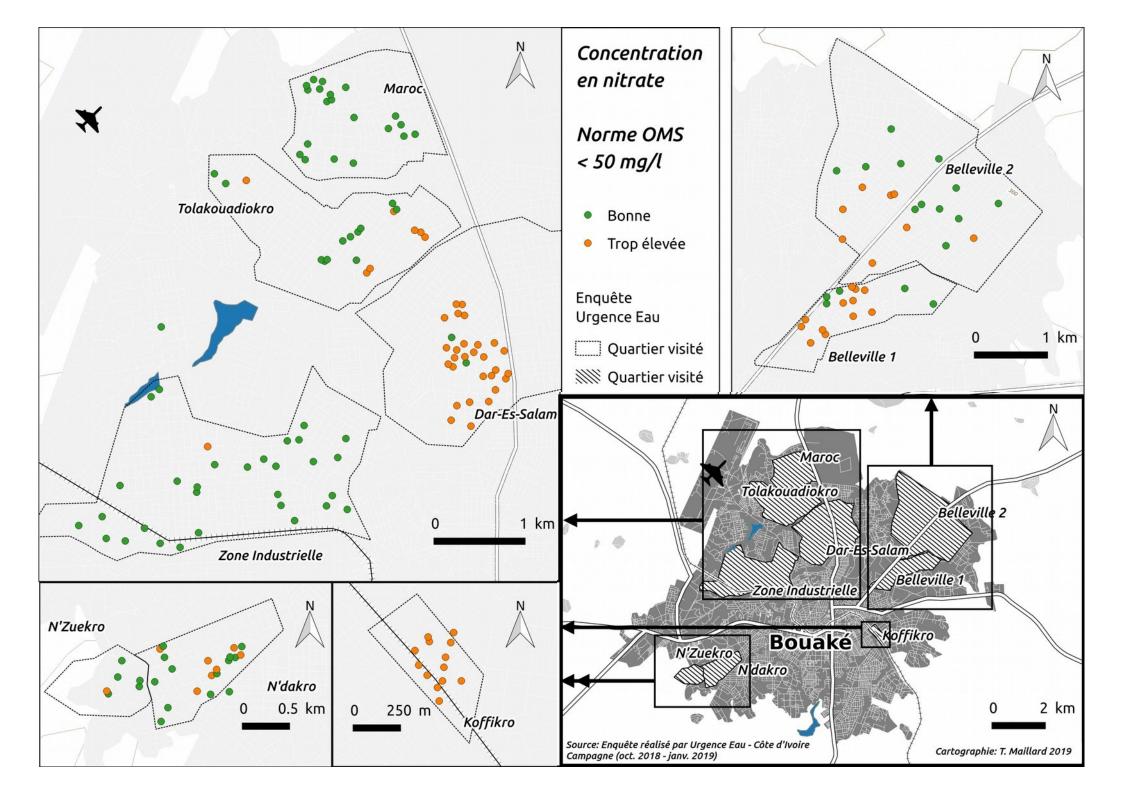
Carte de la concentration en nitrates diagnostiqués par Urgence Eau → Carte de la concentration en ammoniac diagnostiqués par Urgence

Les **nitrates** peuvent atteindre à la fois les eaux de surface et les eaux souterraines sous l'effet d'activités agricoles (notamment, l'application excessive de fertilisants azotés inorganiques et de fumier), de **rejets d'eaux usées** et de l'oxydation de matières azotées contenues dans les **excréments humains et animaux** provenant, notamment, de latrines à fosses non-étanches.

les sources de contamination signalées par la présence de nitrate ou d'ammoniac dans les eaux des points d'eau analysés. Toutefois, il convient aussi de mettre en place un périmètre de protection dans un rayon de 30 mètres autour des points d'eau afin d'éviter toute infiltration d'eaux souillées dans la nappe d'eau souterraine alimentant le point d'eau. Ce périmètre de protection doit interdire la présence de fosses de latrines non étanches, et les eaux souillées issues des pratiques d'élevage doivent être drainées en dehors ou épurées avant leur infiltration dans le sol. Les environs du point d'eau doivent aussi être régulièrement nettoyés, afin d'éviter la présence de dépôts sauvages d'ordures ménagères.

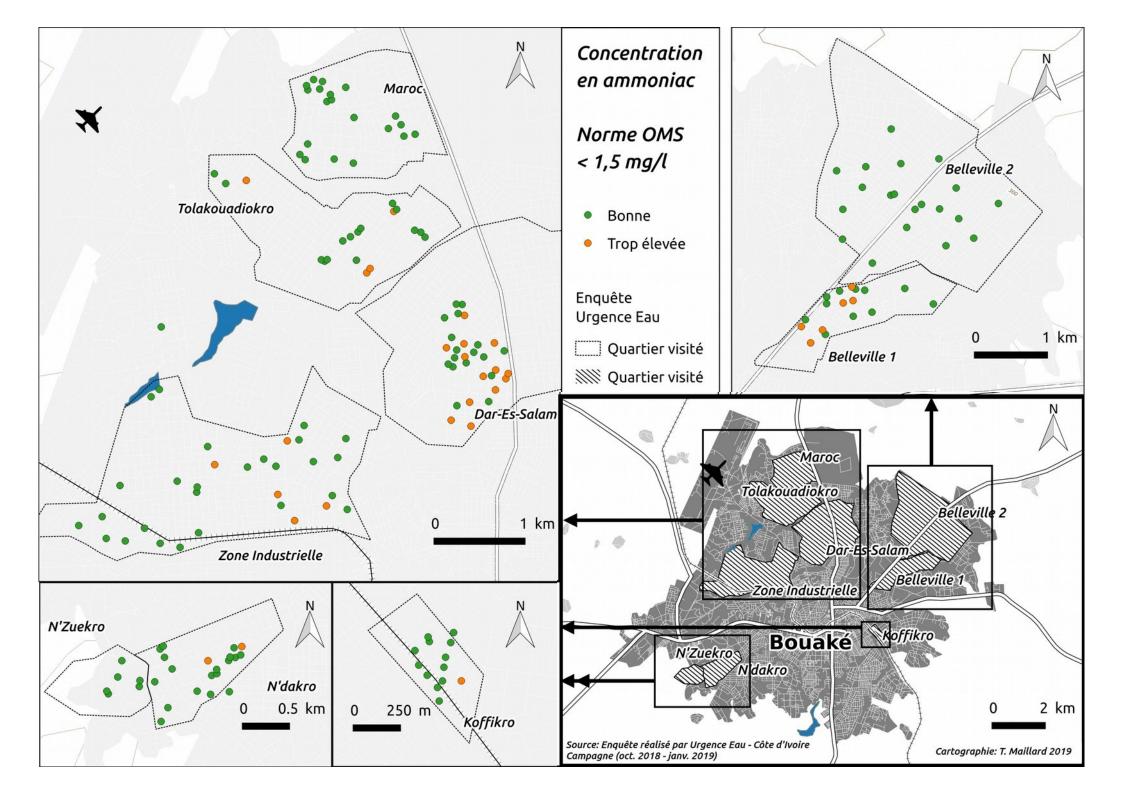
Eau → →

**L'ammoniac** signale souvent une **contamination bactérienne** ou une pollution par des **eaux usées** ou des **déchets d'animaux**.
