## Accès à l'eau potable dans les villages de la région de Gbêkê

Synthèse des données recueillies en milieu rural

**Projet ETUPO :** Étude de l'accès à l'eau potable et à l'assainissement dans la vallée du Bandama (Côte d'Ivoire)

17 avril 2019

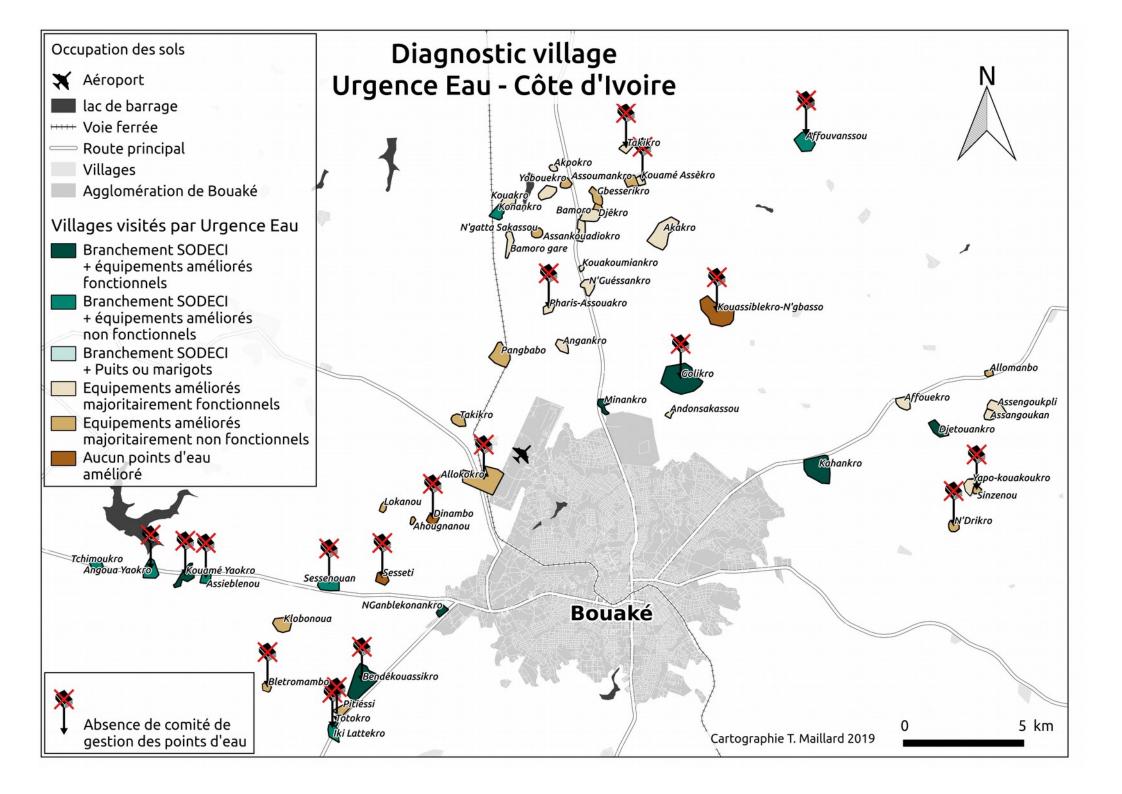
Carte de synthèse des équipements d'accès à l'eau potable dans les villages étudiés →

Équipements Hydrauliques Améliorés		
		Majoritairement fonctionnel	Majoritairement en panne	Pas d'équipement HVA
Raccordement à la SODECI	OUI	8 villages	6 villages	2 villages
	NON	19 villages	16 villages	3 villages
