## DICTAMEN TECNICO ESTRUCTURAL DE INSPECCIÓN VISUAL

### TIENDA SÚPER LEY PASEO AZAHARES (#1308)

Calzada Aeropuerto, No. 7071, CP. 80140,  
Bachigualato, Culiacán Sinaloa.

15 DE MAYO DE 2026

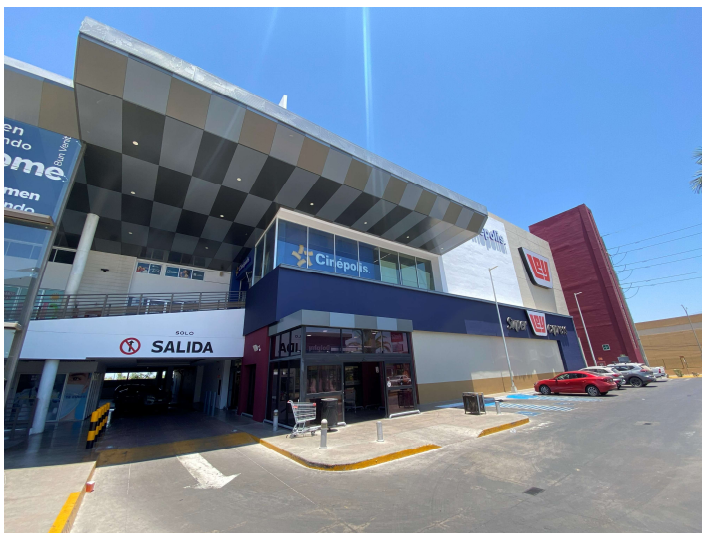
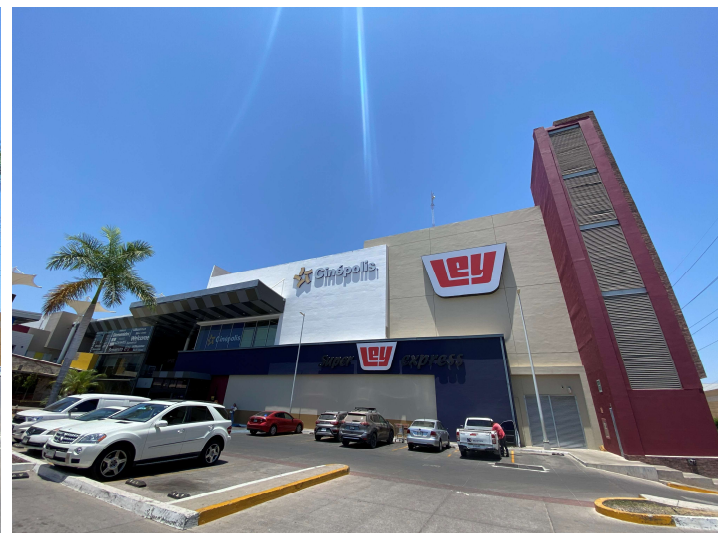
**Vistas del exterior de la Edificación, actualmente.**

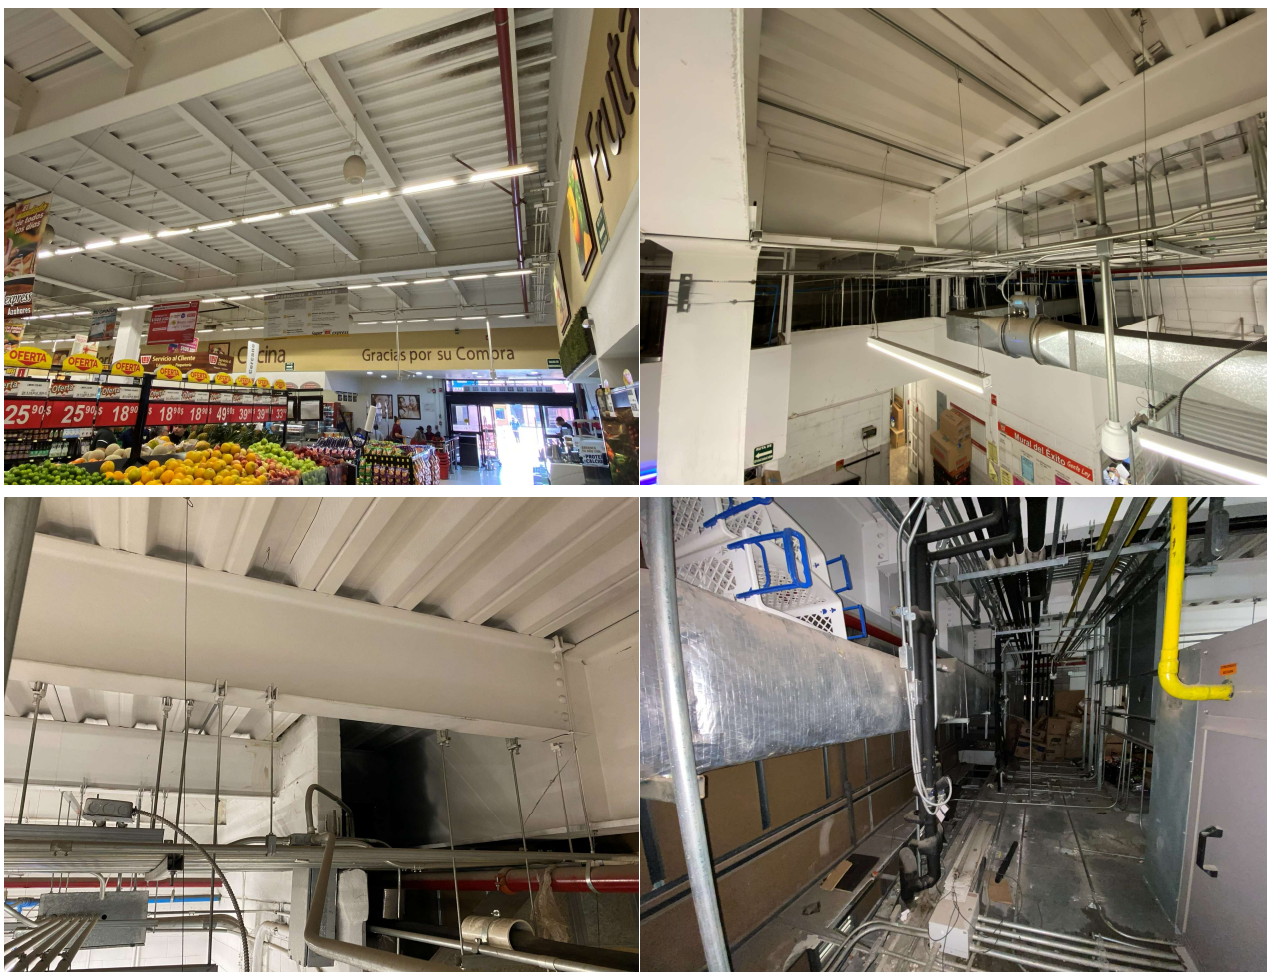
>En lo general, no se aprecian fallas estructurales, ni tampoco deterioros, ya que como se describe en párrafo anterior, esta edificación es de muy reciente fecha de construcción. Durante la inspección visual, pusimos máxima atención, a los elementos que, por su ubicación, pueden ser más propensos a sufrir deterioros prematuros por humedad, y hasta la fecha, no existe evidencia de ello.

A continuación, mostramos algunas fotografías representativas de la inspección estructural, que fueron recabadas en nuestra inspección física, el día **12 de Mayo de 2026**. Además de este informe de inspección, se hace entrega de una carpeta comprimida digital, con todas las fotografías que fueron recabadas como evidencia durante el recorrido de inspección estructural.
