## DICTAMEN TECNICO ESTRUCTURAL DE INSPECCIÓN VISUAL

### TIENDA LEY JUAN JOSÉ RÍOS (#1029)

Av. México, entre calles 4 y 5, Col. Centro,  
CP. 81110, Juan José Ríos, Guasave, Sinaloa.

**25 DE MAYO DE 2026**

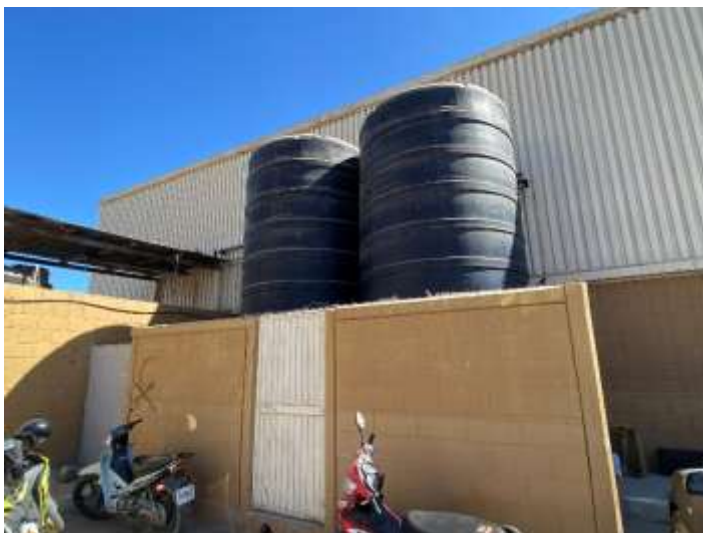
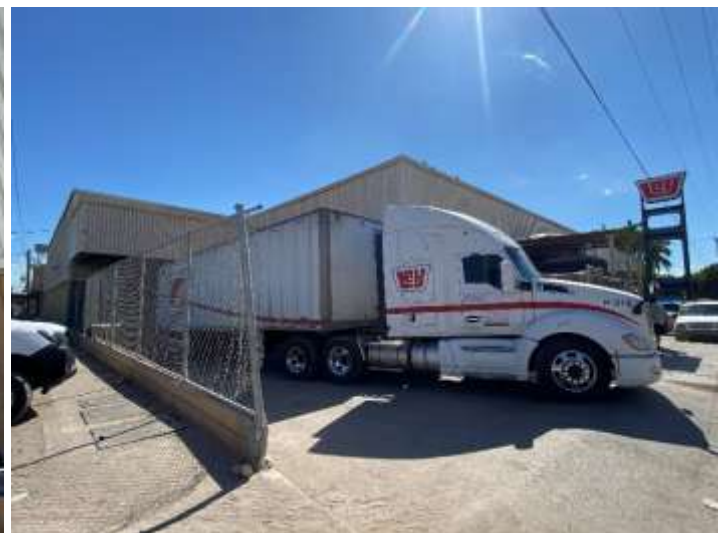
Vistas del exterior de la Edificación, actualmente.

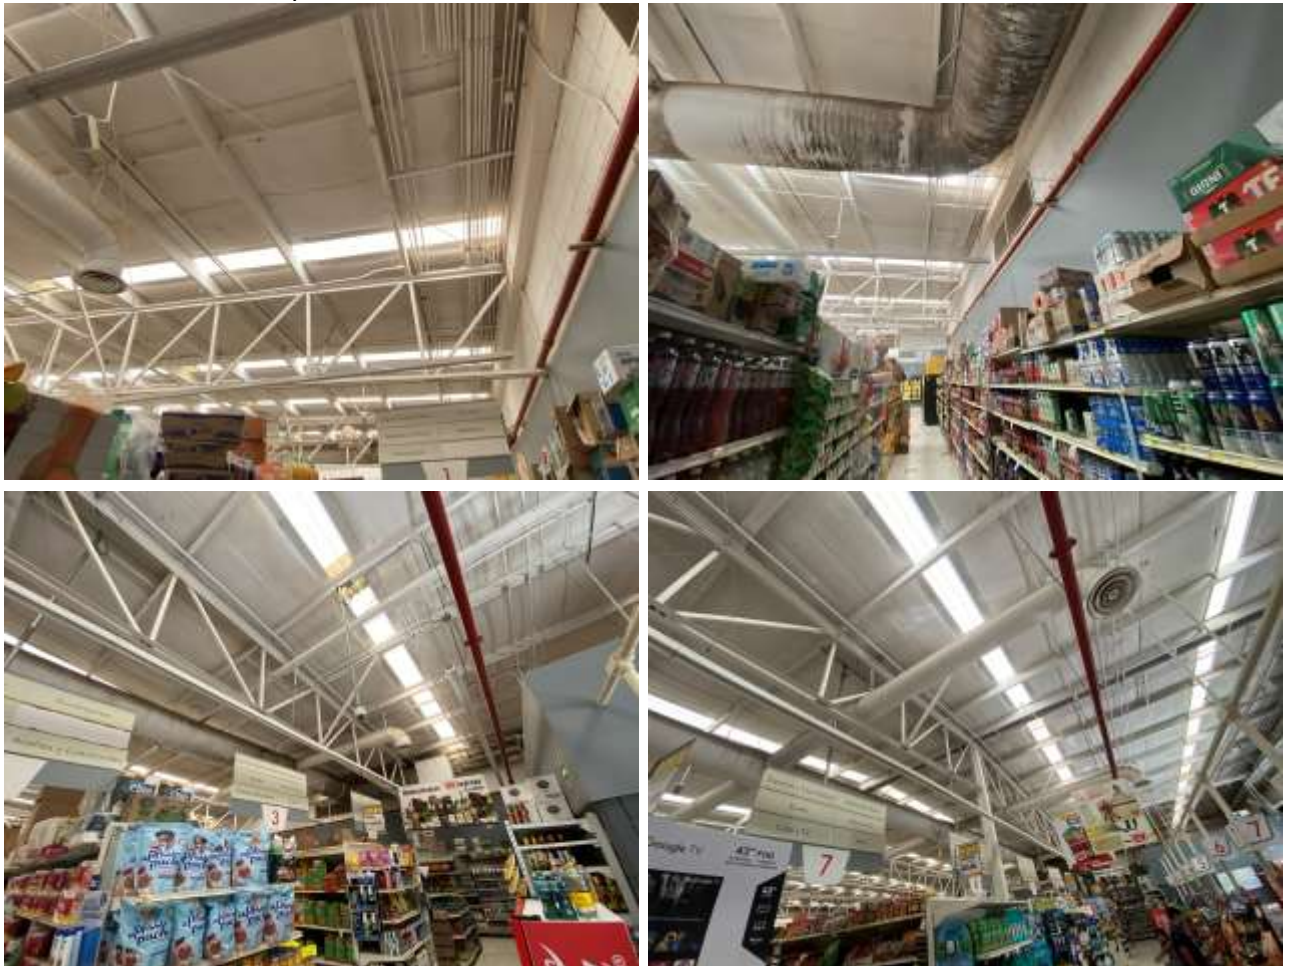
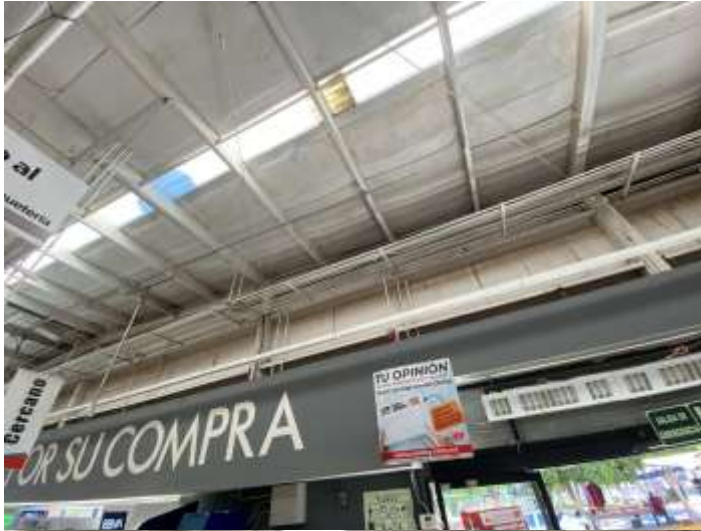
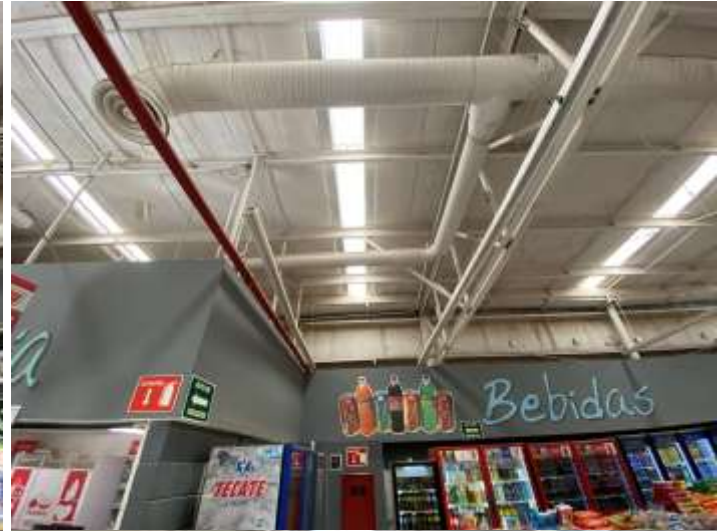
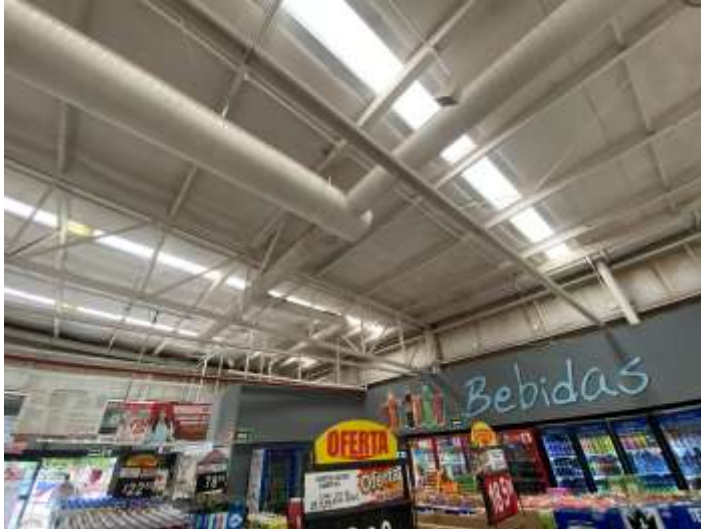
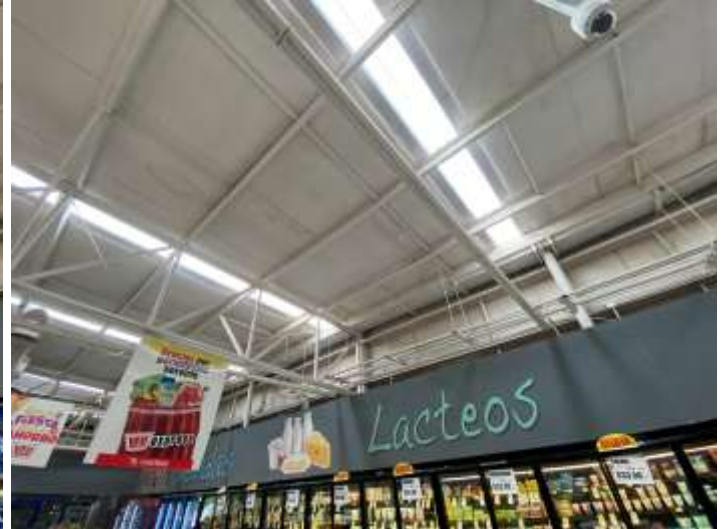
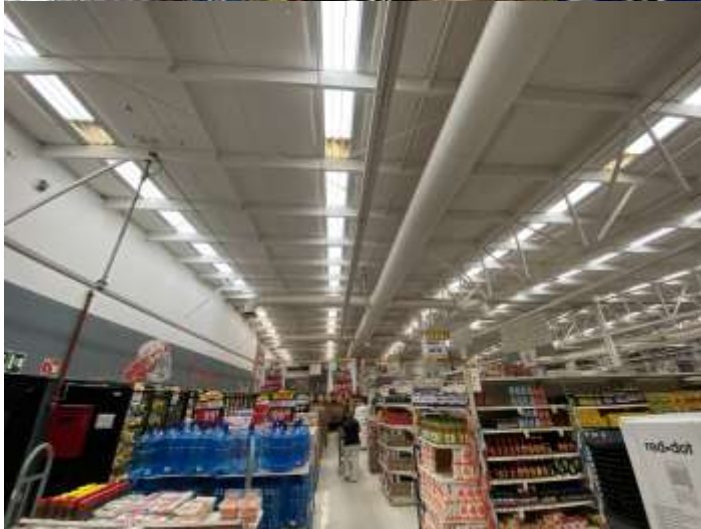
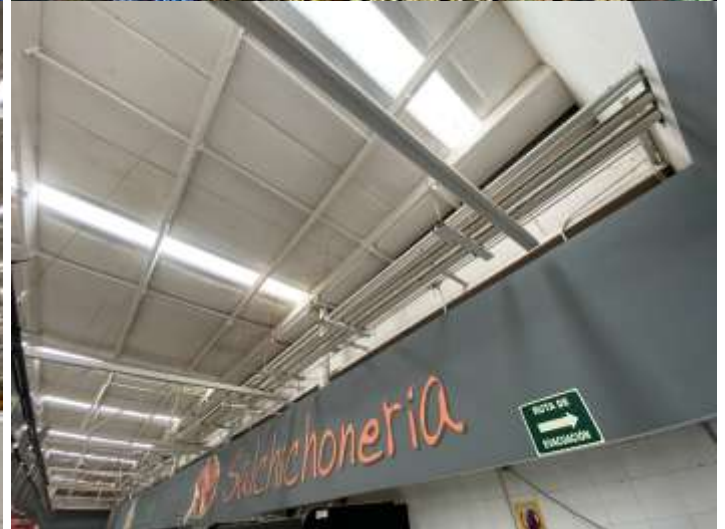
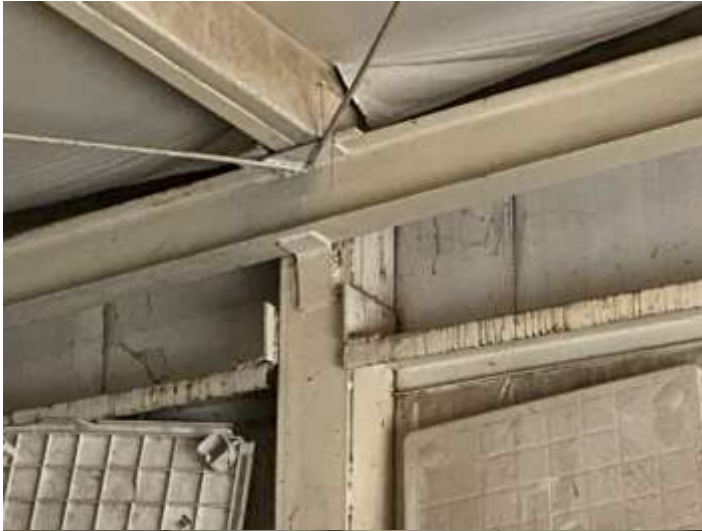
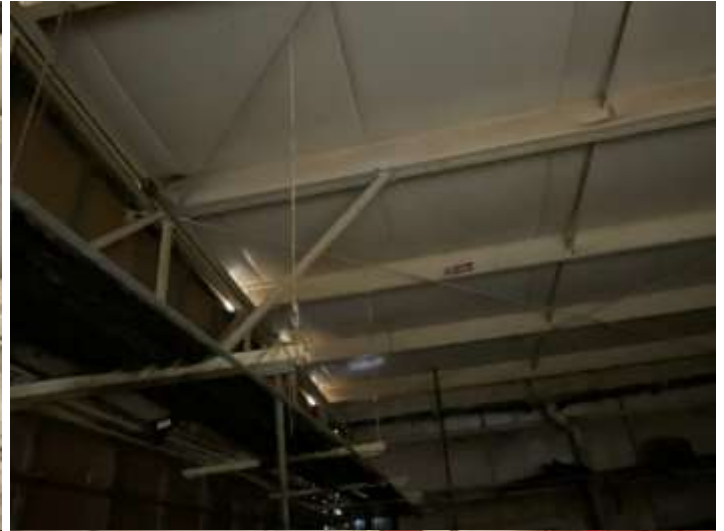
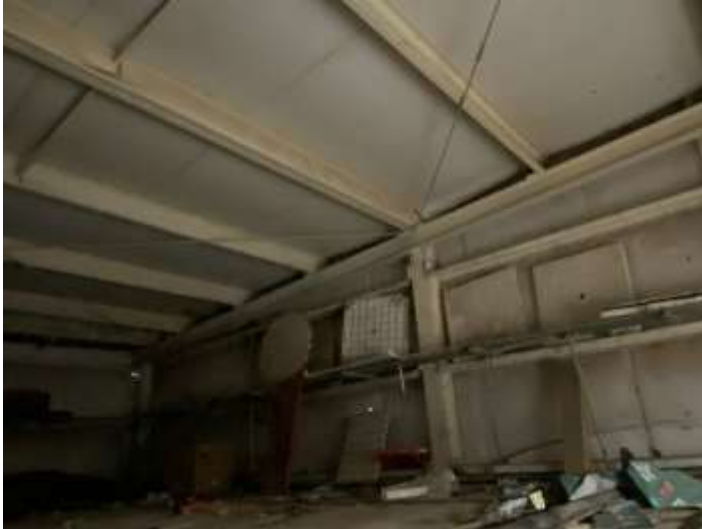
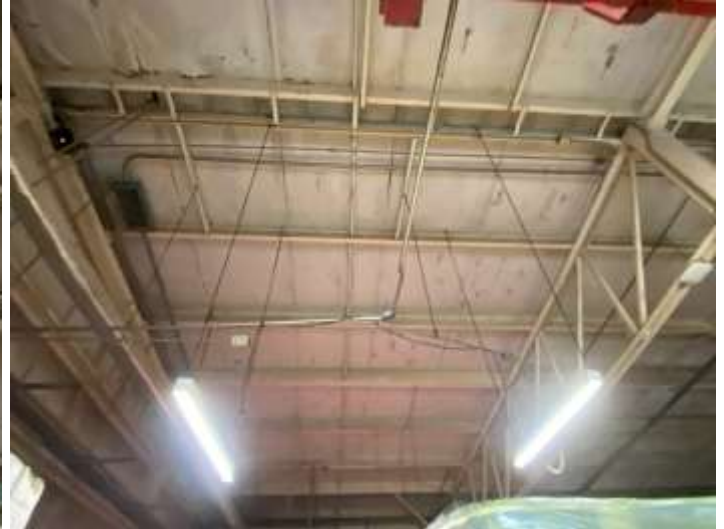
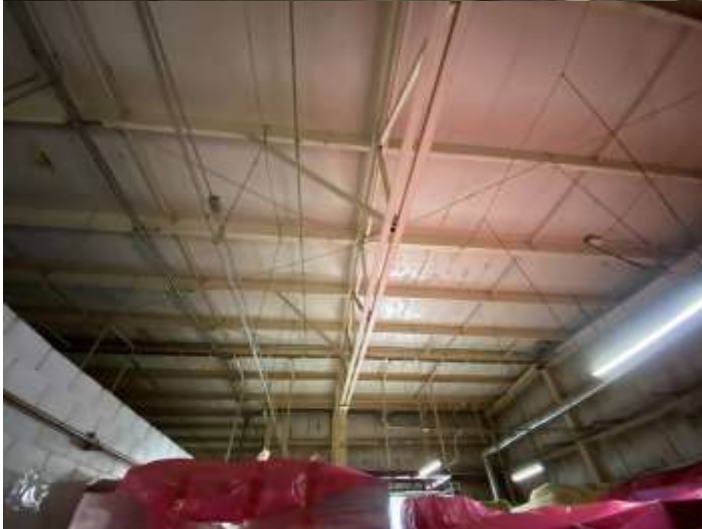
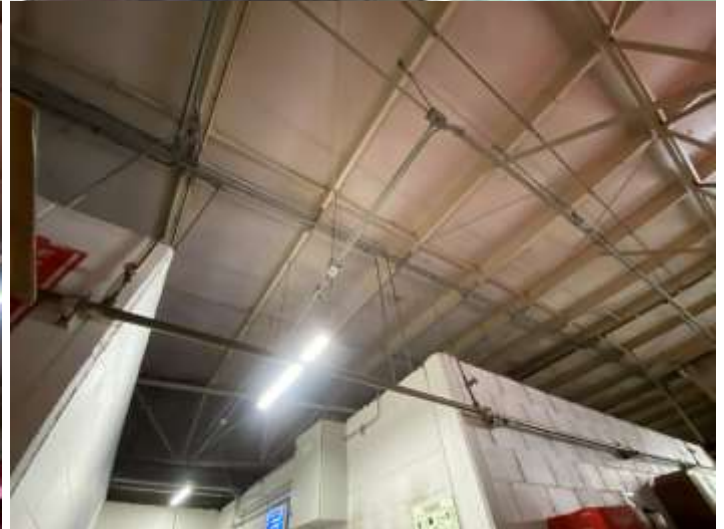
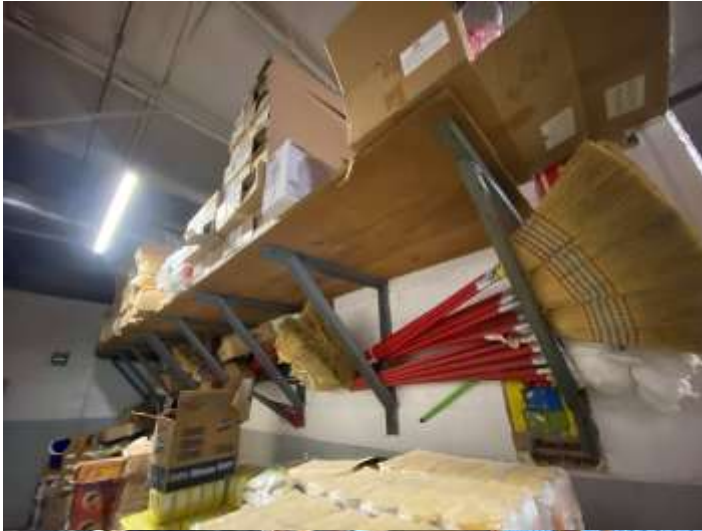
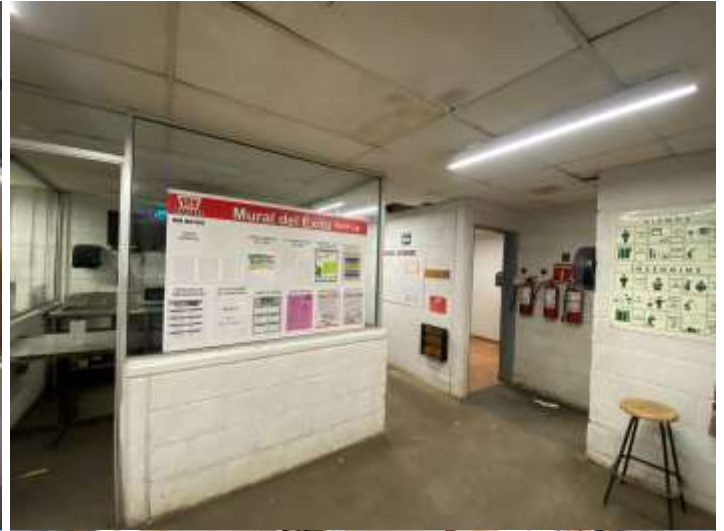
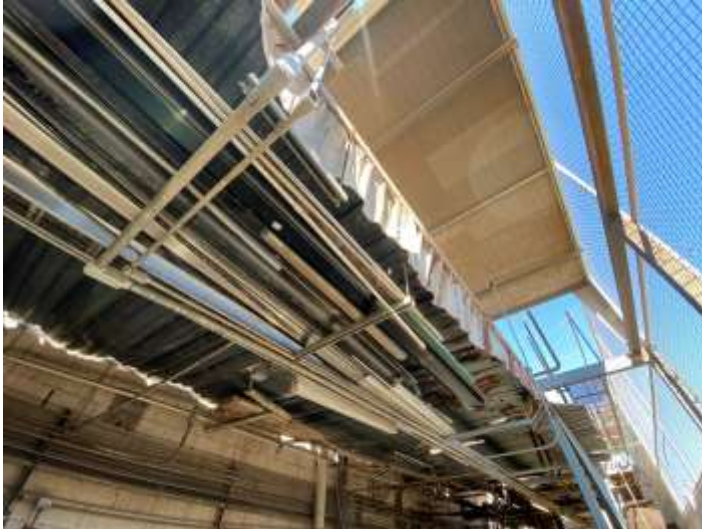
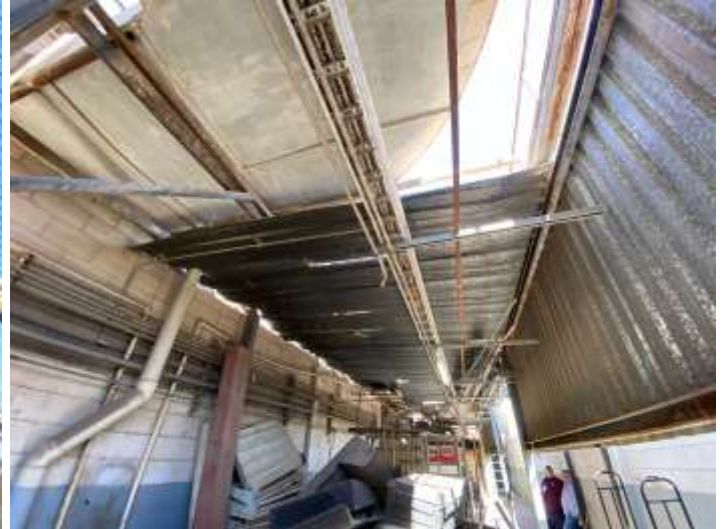
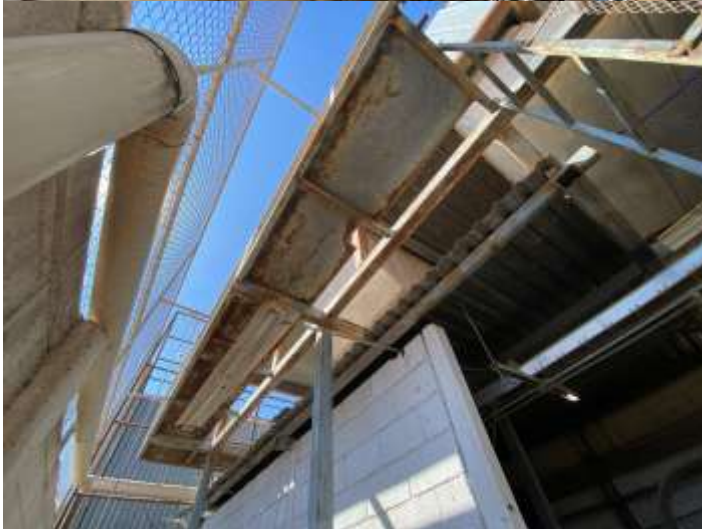
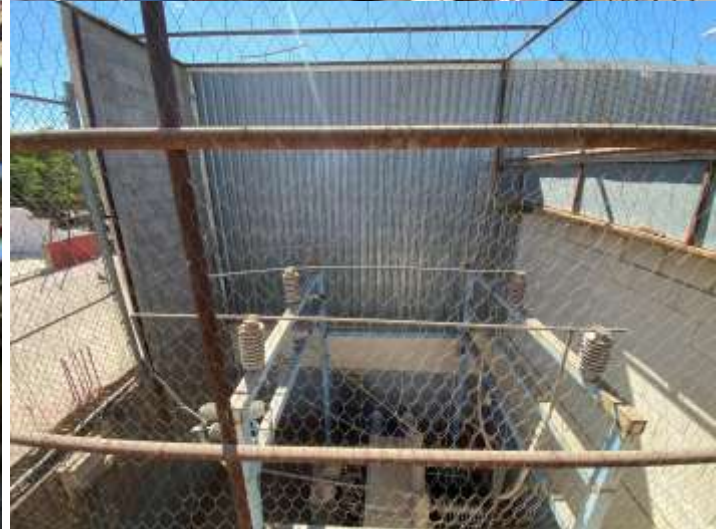
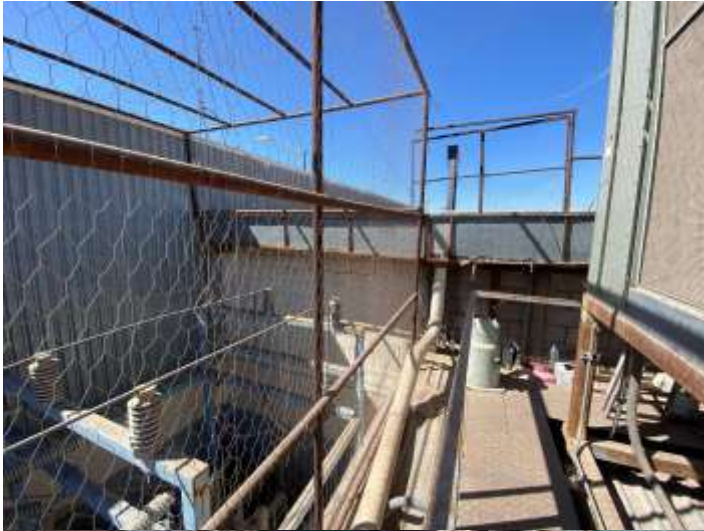
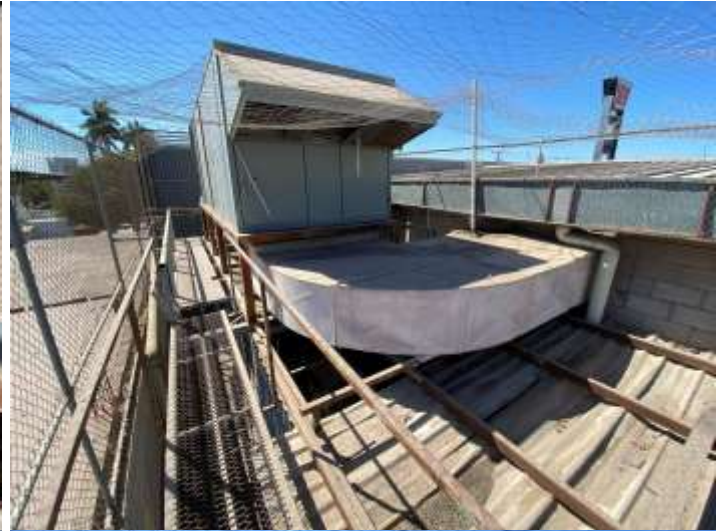
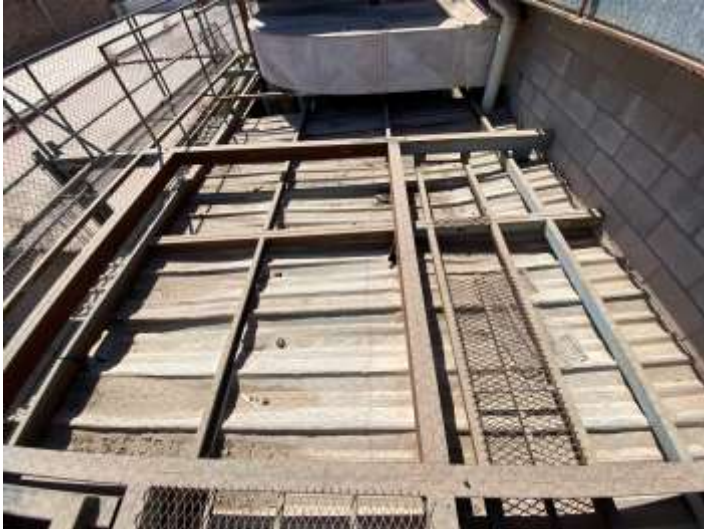
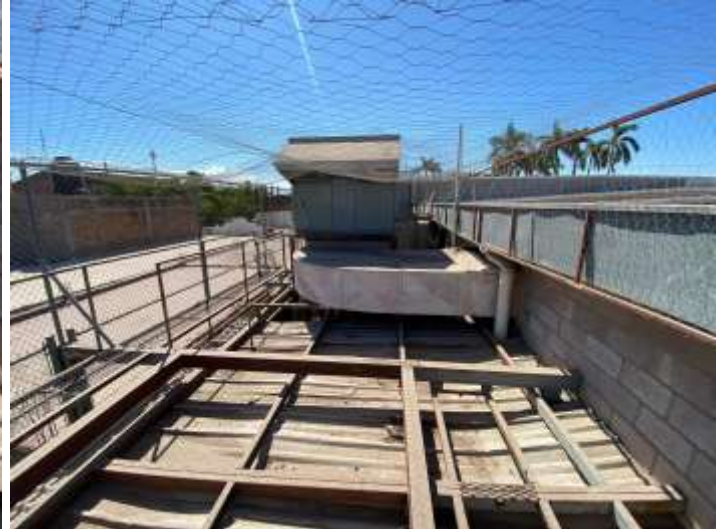
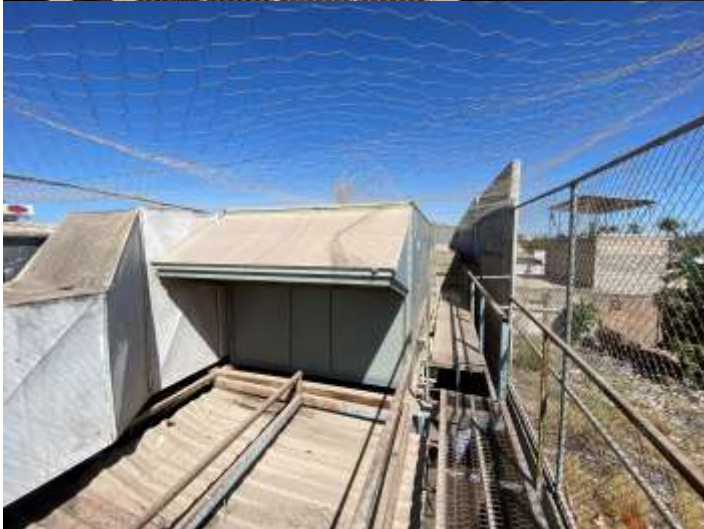
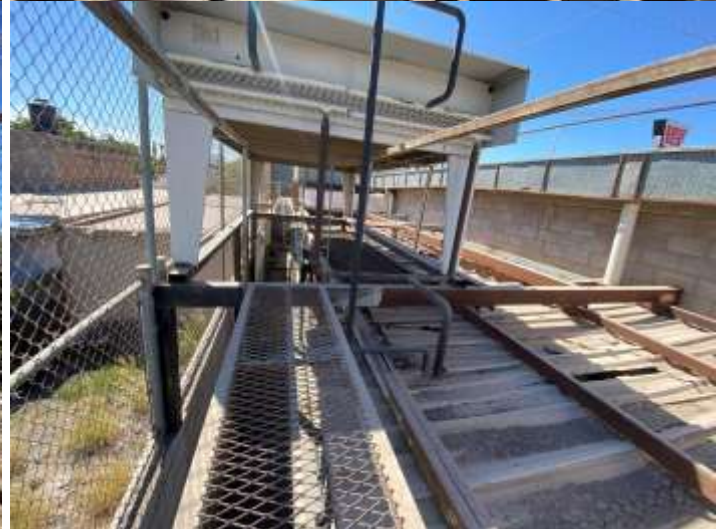
>En lo general, no se aprecian fallas estructurales, ni tampoco deterioros, ya que aún cuando esta edificación cuenta con diversos años operando, se le han dado mantenimientos preventivos adecuados, que preservan un estado adecuado en materia de seguridad estructural.

>Durante la inspección visual, pusimis máxima atención, a los elementos que, por su ubicación, pueden ser más propensos a sufrir deterioros prematuros por humedad, y hasta la fecha, no existe evidencia de ello.

A continuación, mostramos algunas fotografías representativas de la inspección estructural, que fueron recabadas en nuestra inspección física, el día **22 de Mayo de 2026**. Además de este informe de inspección, se hace entrega de una carpeta comprimida digital, con todas las fotografías que fueron recabadas como evidencia durante el recorrido de inspección estructural.
