## DICTAMEN TECNICO ESTRUCTURAL DE INSPECCIÓN VISUAL

### TIENDA LEY ABASTOS (#1091)

**20 DE ABRIL DE 2026**

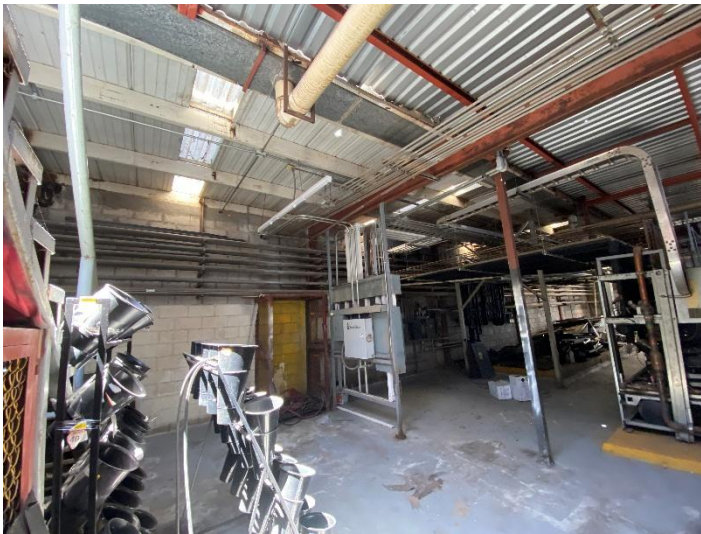
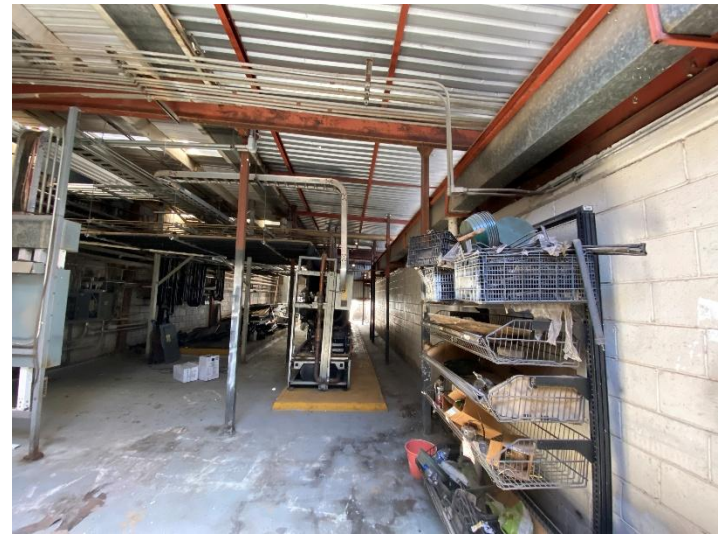
>En lo general, no se aprecian fallas estructurales, ni tampoco deterioros de magnitud importante, pero se requiere llevar a cabo la planeación y ejecución de un proceso de mantenimiento, a los elementos constructivos, que presentan cierto nivel de oxidación, que en esta inspección se les cataloga de tipo superficial. Se deberán aplicar técnicas de limpieza/remoción del óxido, y determinar el nivel de deterioro, antes de aplicar pinturas de protección. Ya que, si la oxidación logra ser removida 100%, exponiendo el metal sano, se puede entonces proceder a pintarse. De lo contrario, se deberá realizar una segunda etapa, bajo un segundo alcance de Inspección Estructural, para determinar si será necesario llevar a cabo un proceso de reforzamiento, para subsanar el deterioro, que en ese caso sería por “corrosión” y no solo por oxidación tipo superficial.

#### FOTOGRAFÍAS EN ELEMENTOS QUE PRESENTAN OXIDACIÓN:

#### “ELEMENTOS PRINCIPALES DE CUBIERTA SOBRE RACK DE REFRIGERACIÓN”.

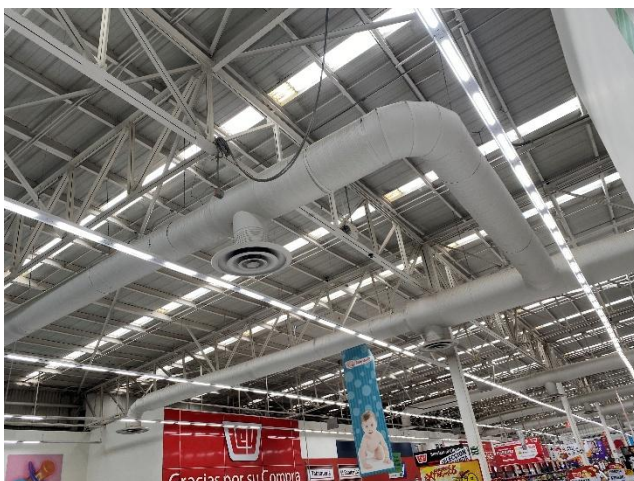
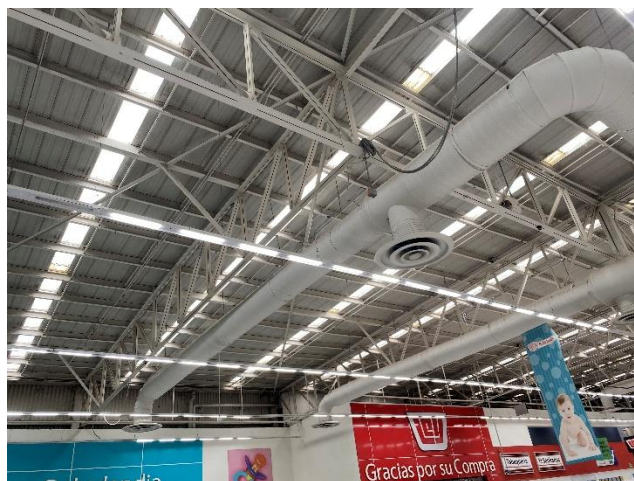
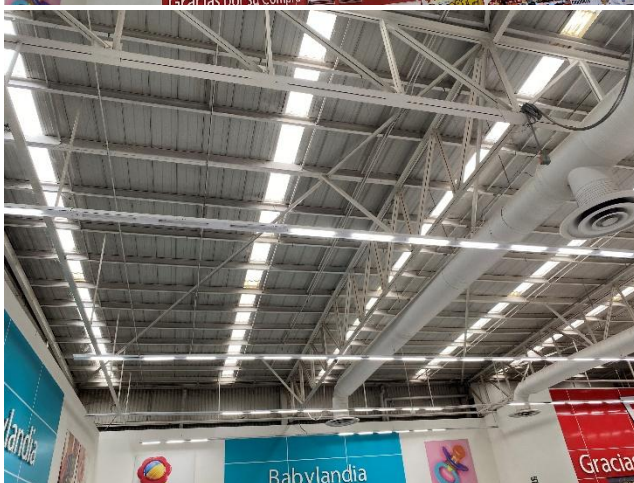
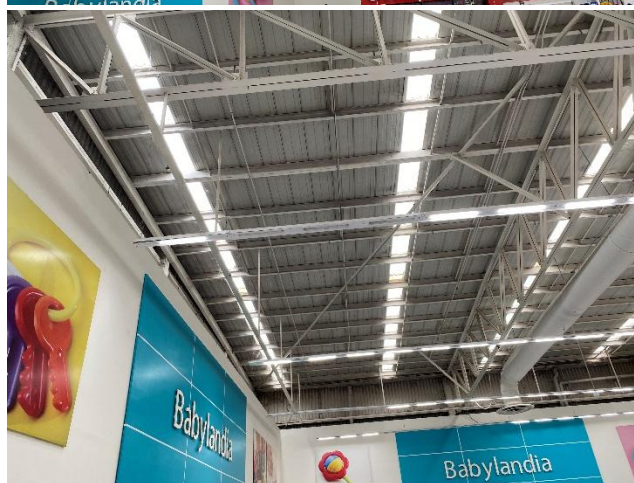
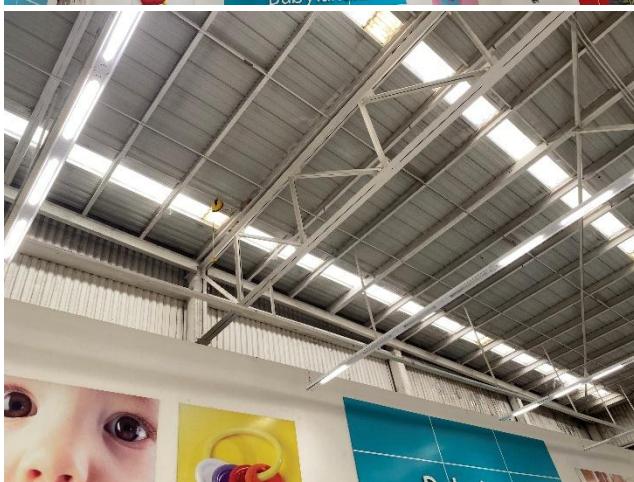
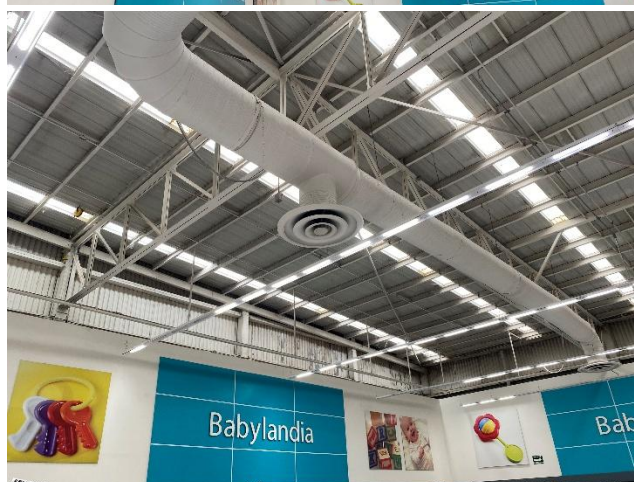
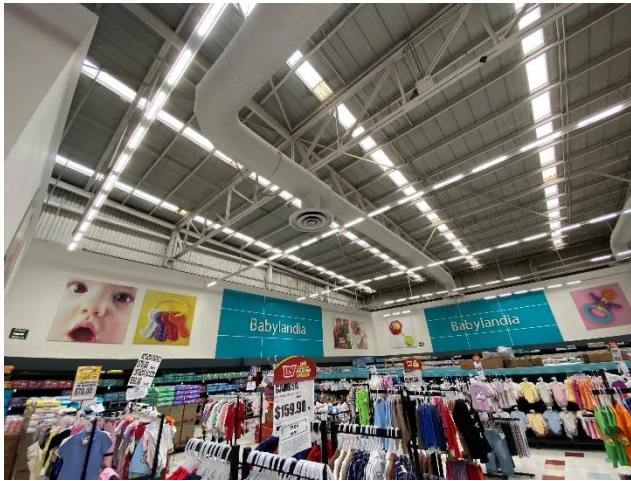
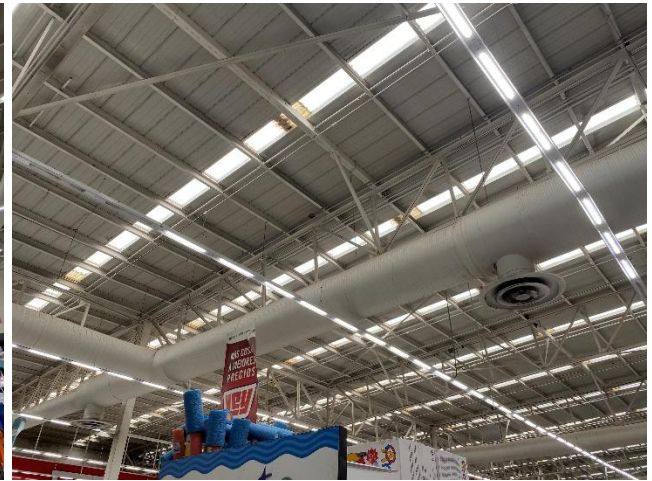
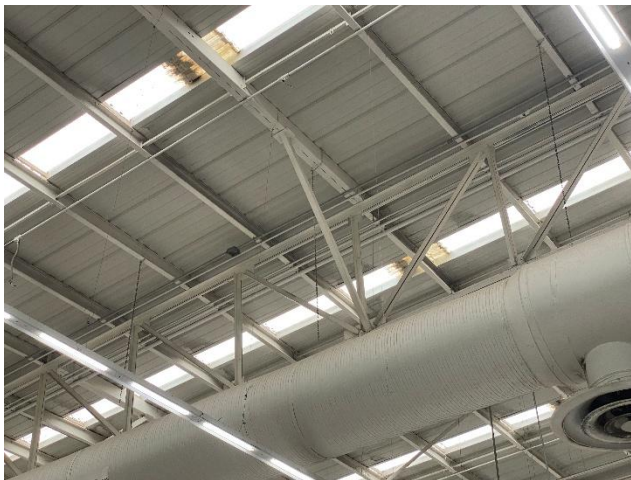
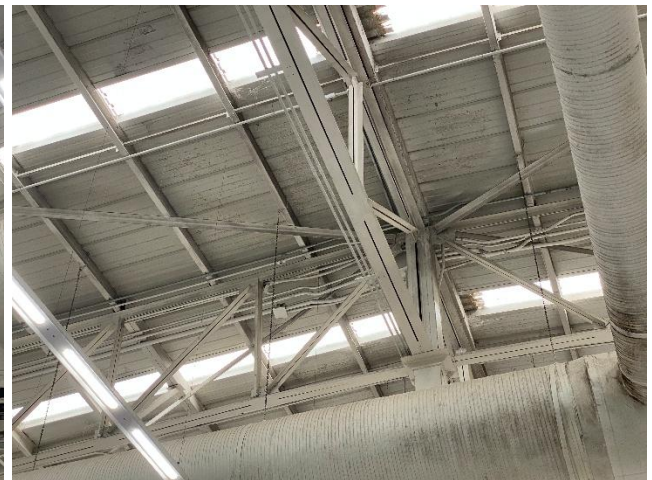
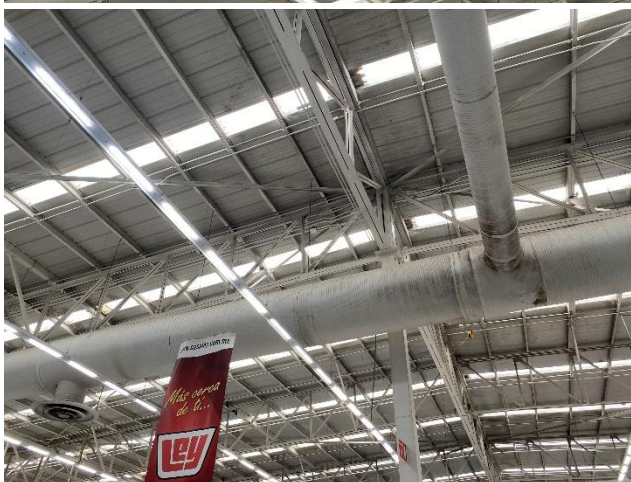
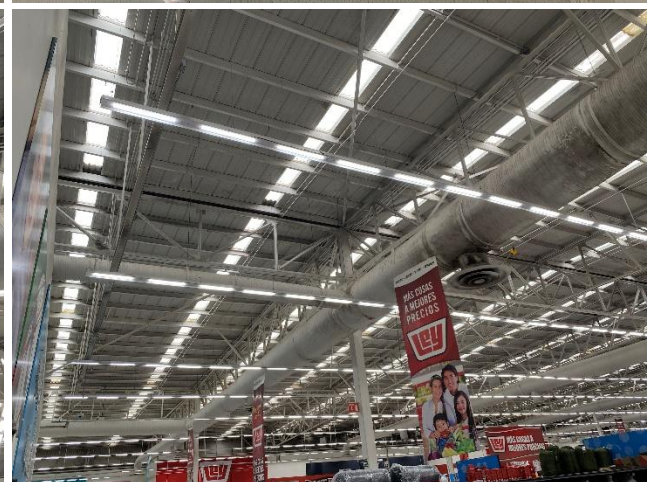
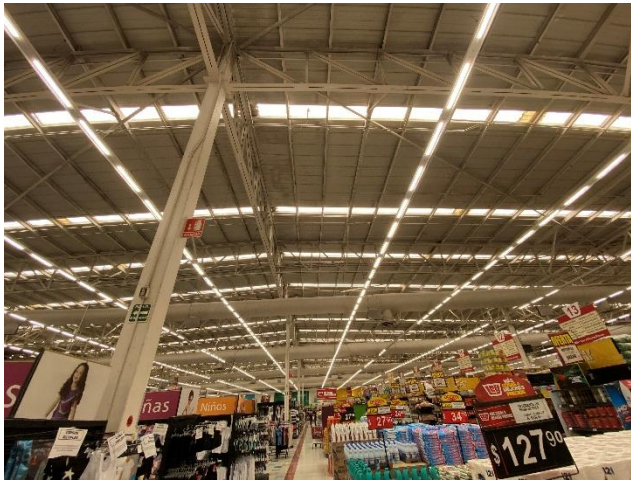
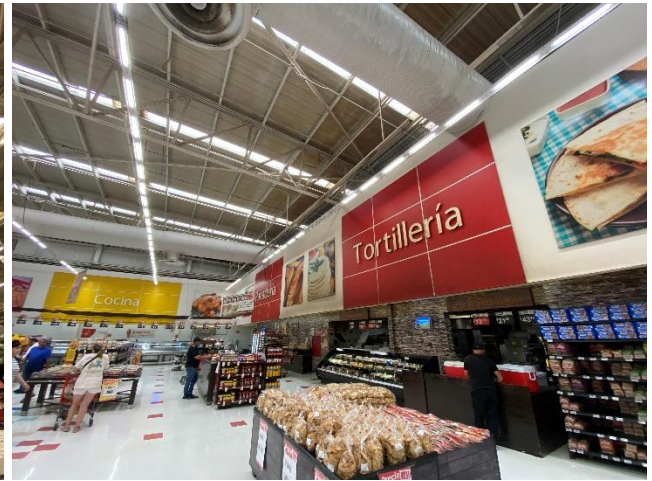
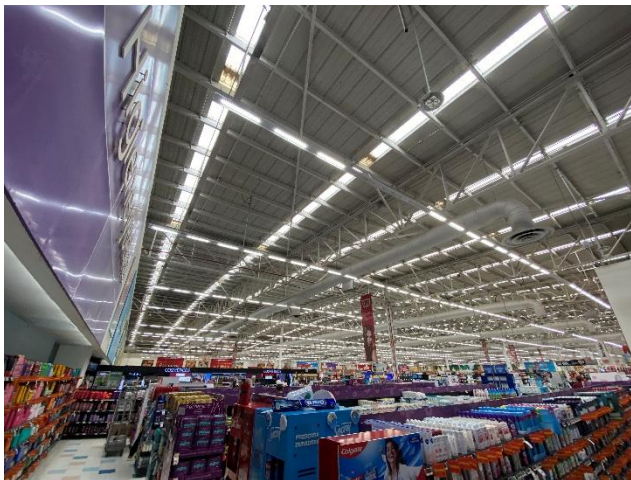
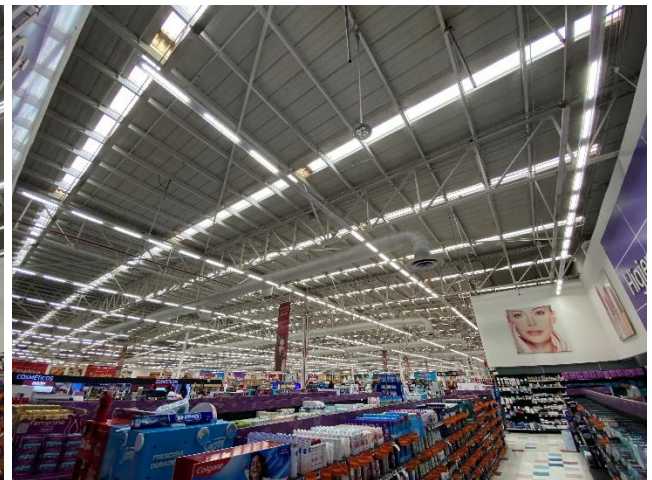
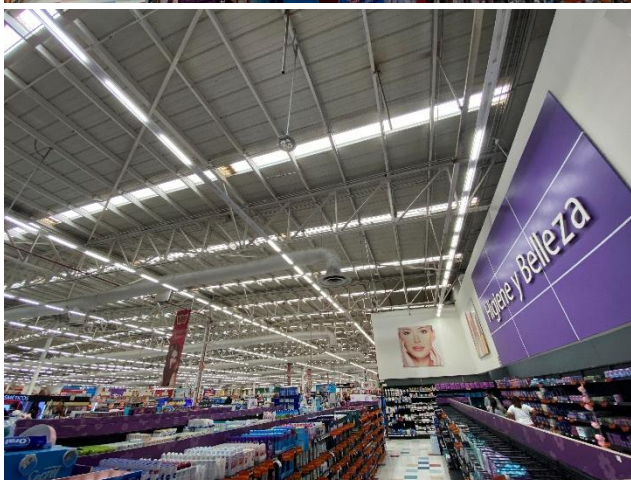
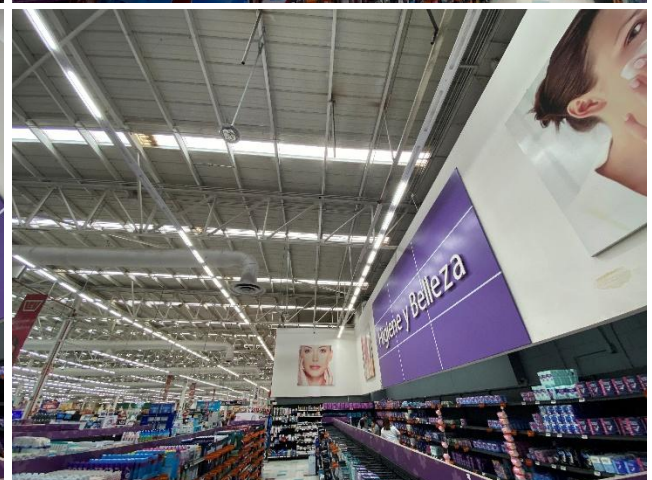
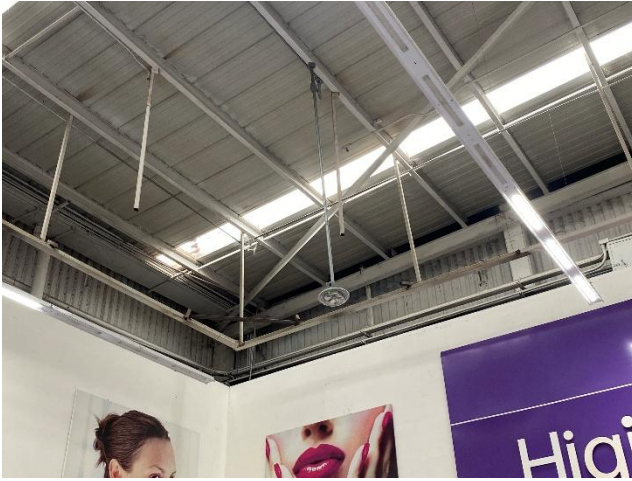
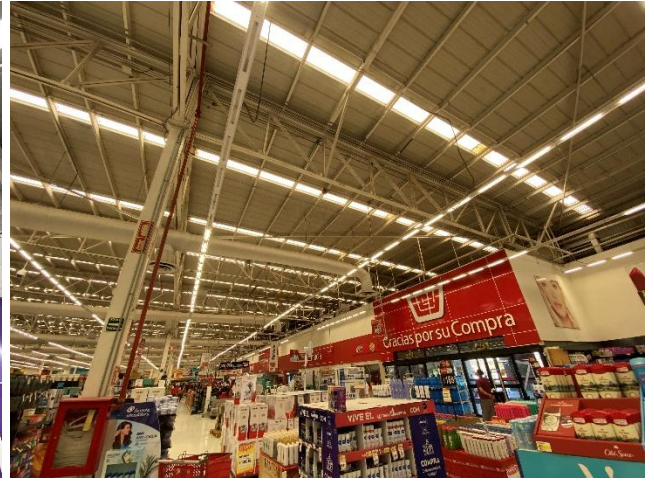
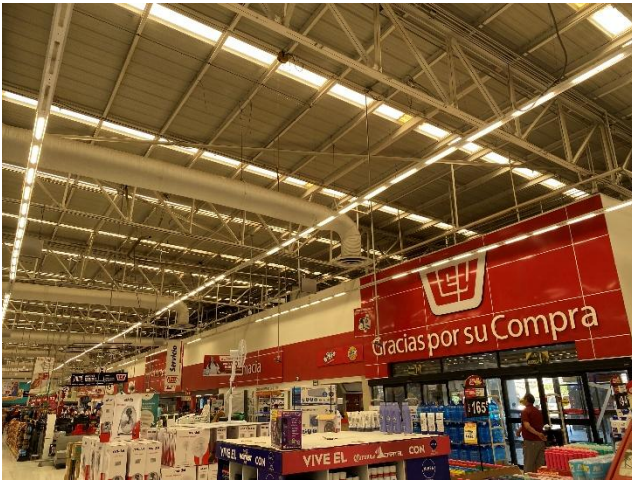
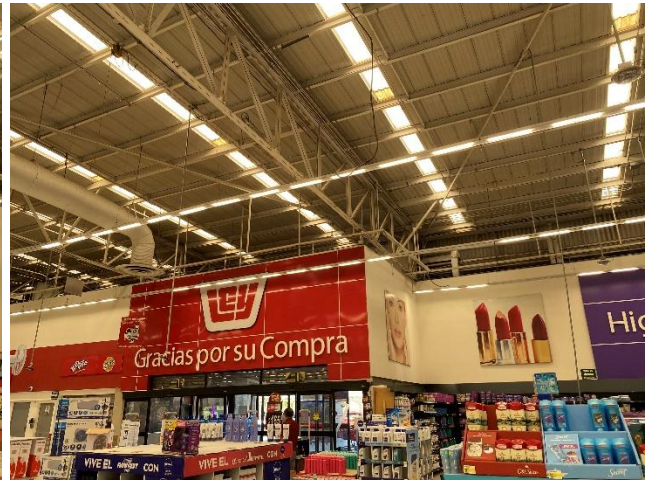
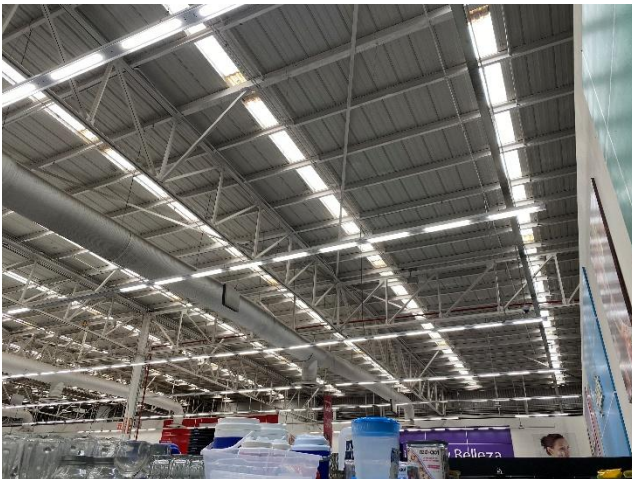
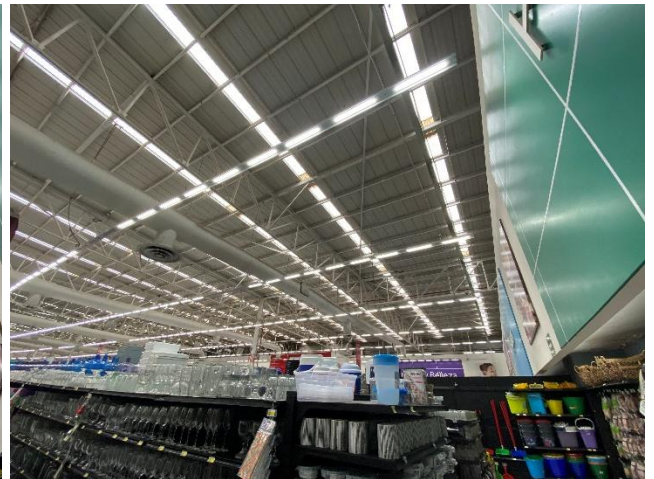
A continuación, mostramos algunas fotografías representativas de la inspección estructural, que fueron recabadas en nuestra inspección física, el día **10 de Abril de 2026**. Además de este informe de inspección, se hace entrega de una carpeta comprimida digital, con todas las fotografías que fueron recabadas como evidencia durante el recorrido de inspección estructural.

Solamente existen deterioros normales por causa del clima y del intemperismo, que deben subsanarse mediante un programa de mantenimiento preventivo, como se explicó en la **página 6**.
