## **DICTAMEN TECNICO ESTRUCTURAL DE INSPECCIÓN VISUAL**

### **TIENDA LEY EXPRESS AHOME (#1209)**

Av. Constitución, S/N, Villa de Ahome,  
CP. 81315, Ahome, Sinaloa.

**25 DE MAYO DE 2026**

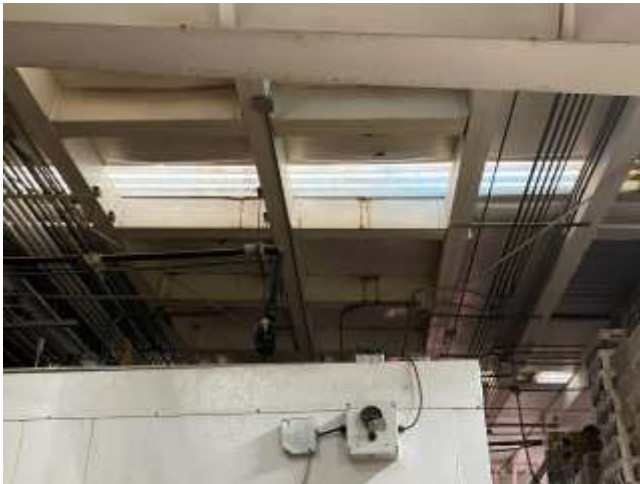
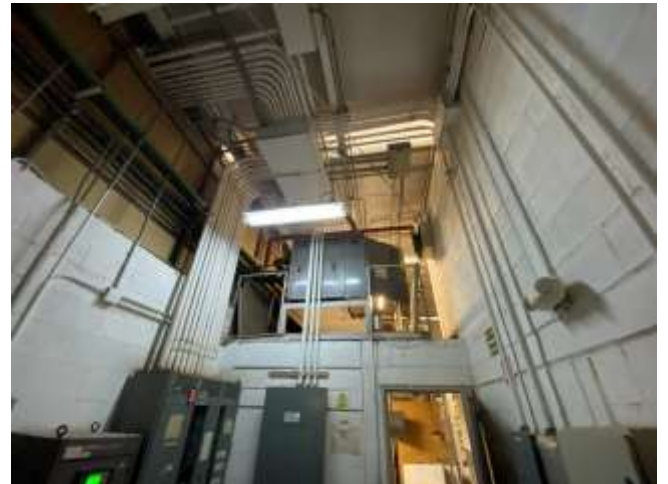
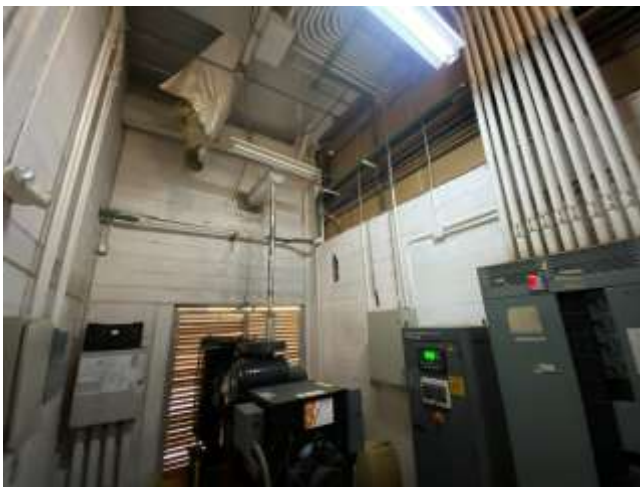
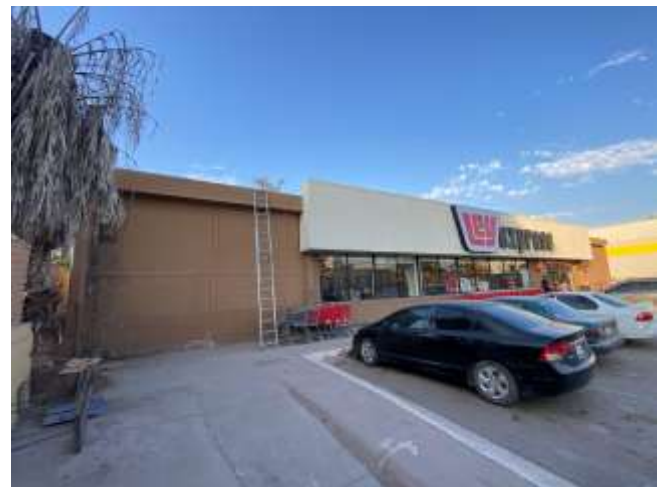
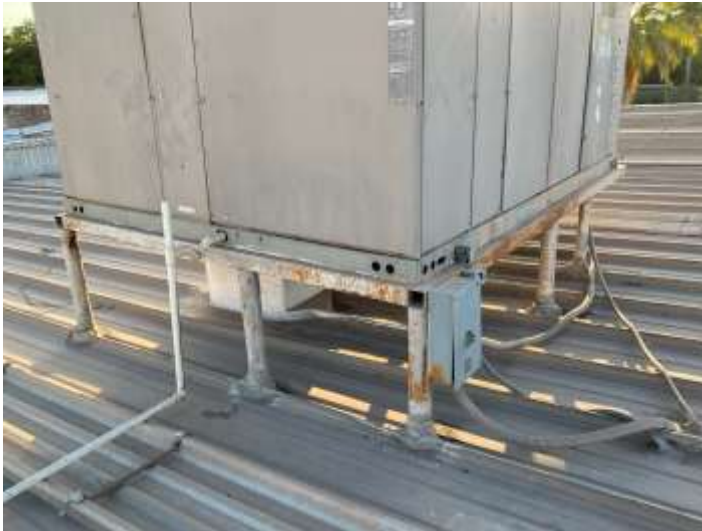
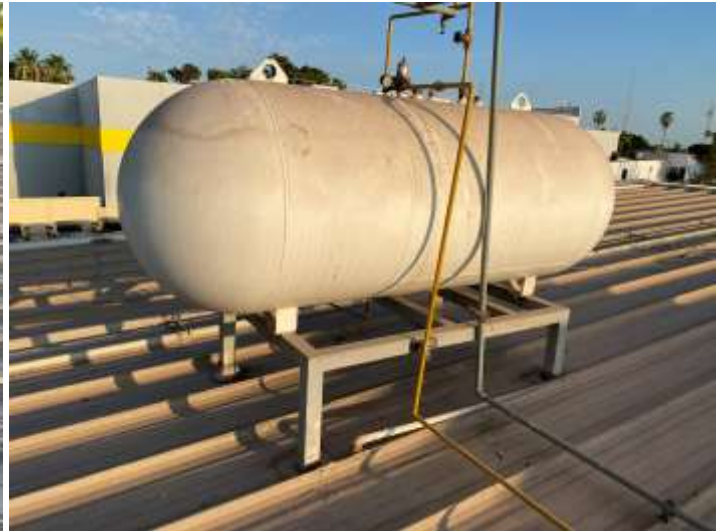
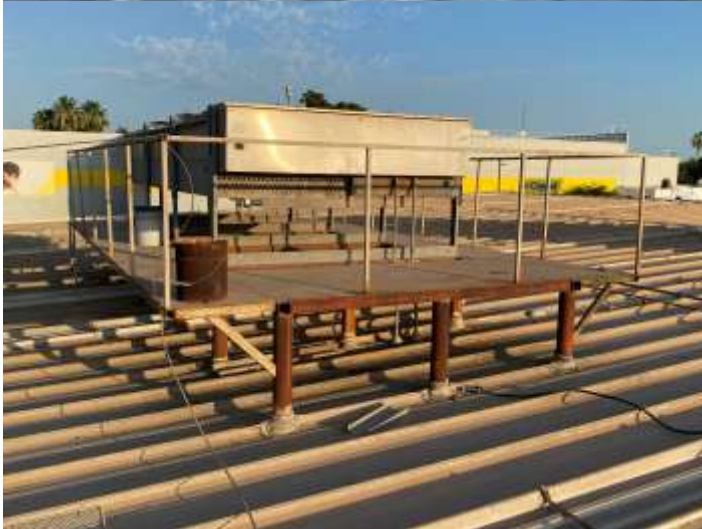
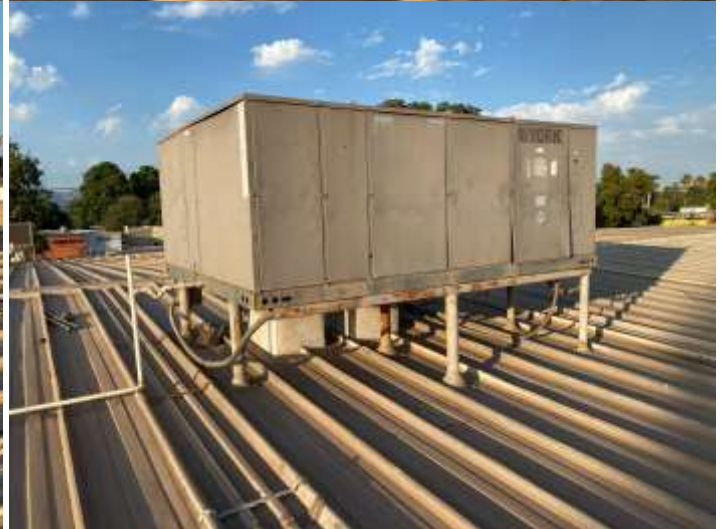
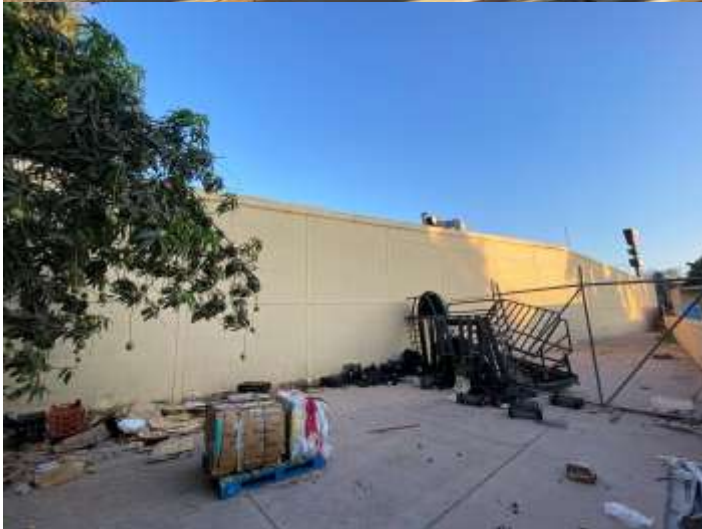
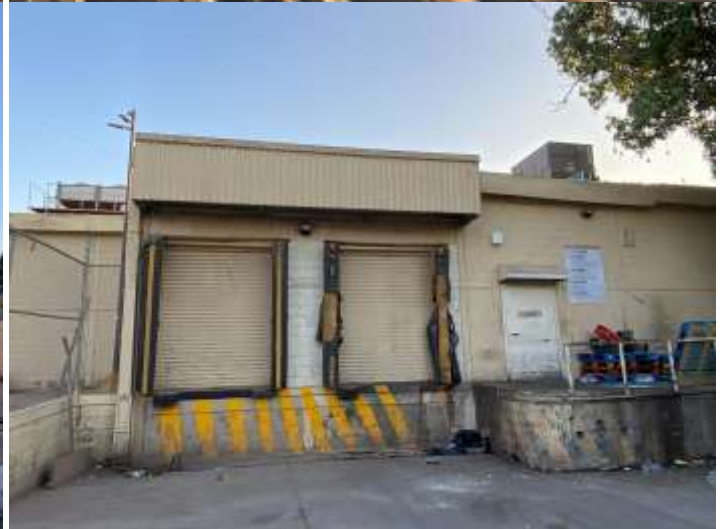
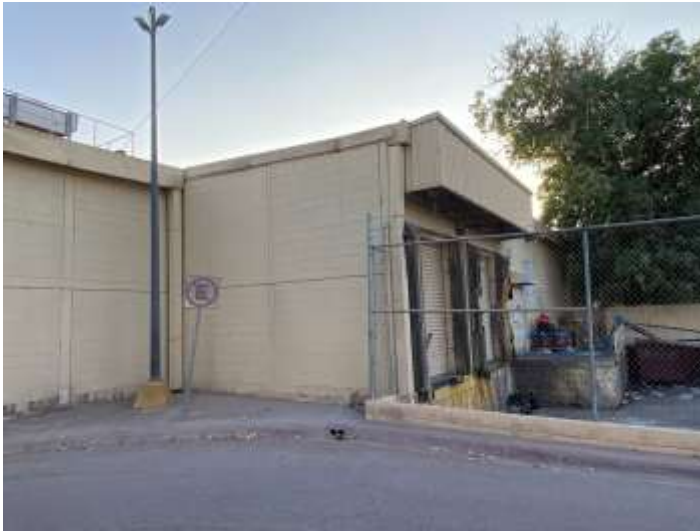
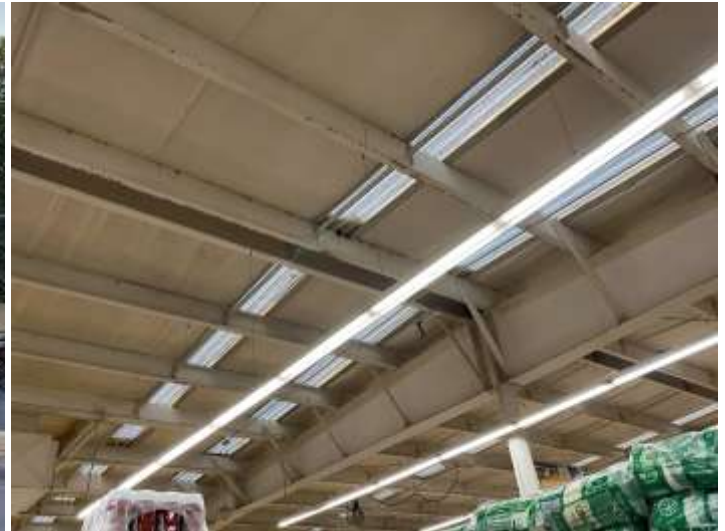
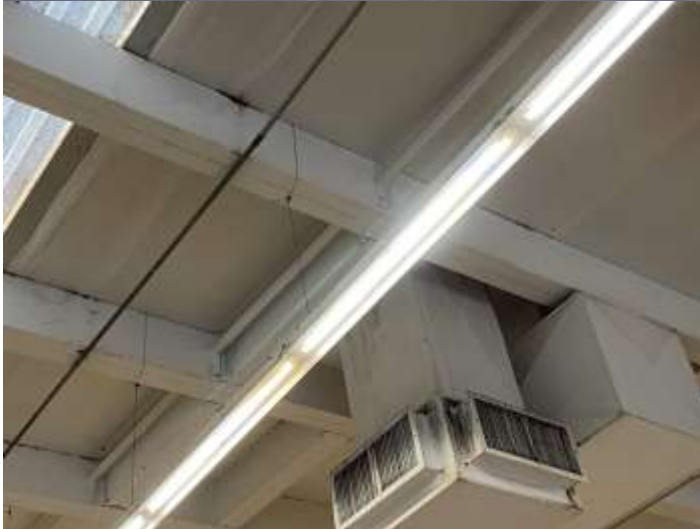
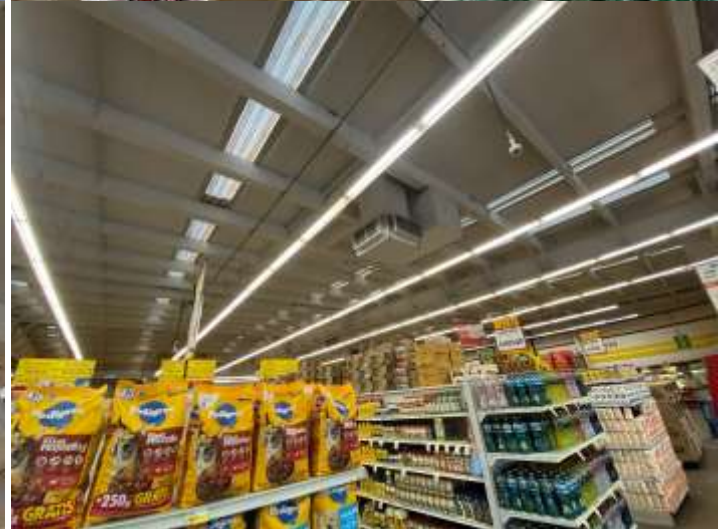
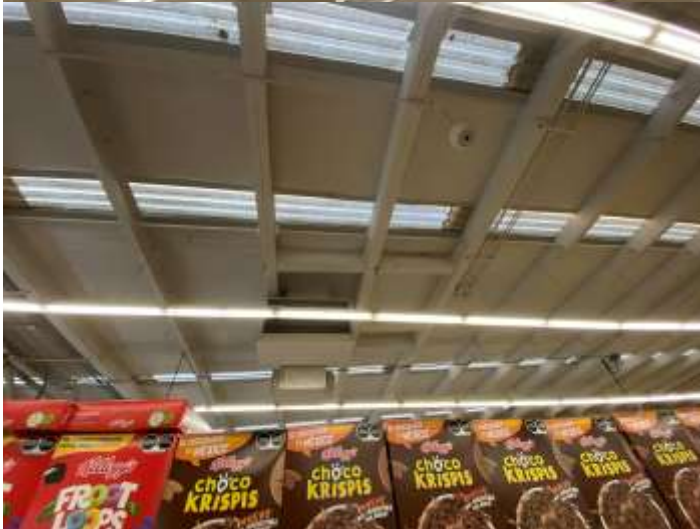
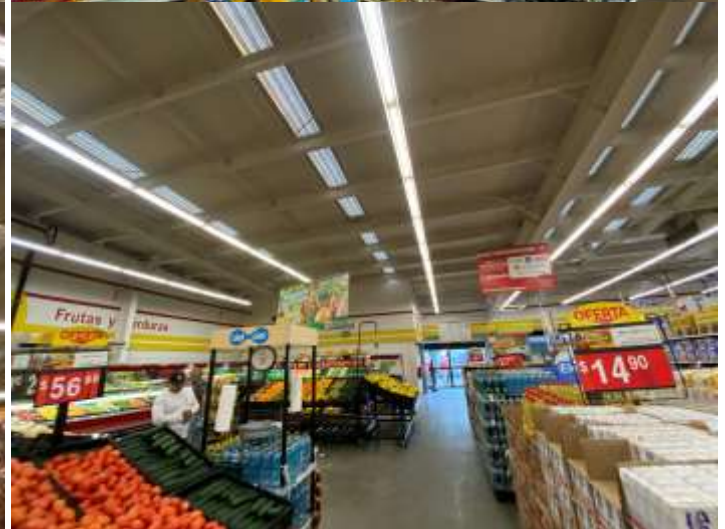
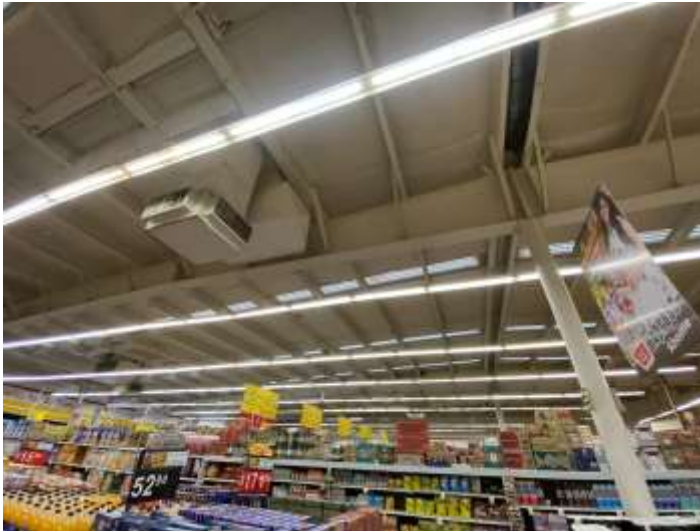
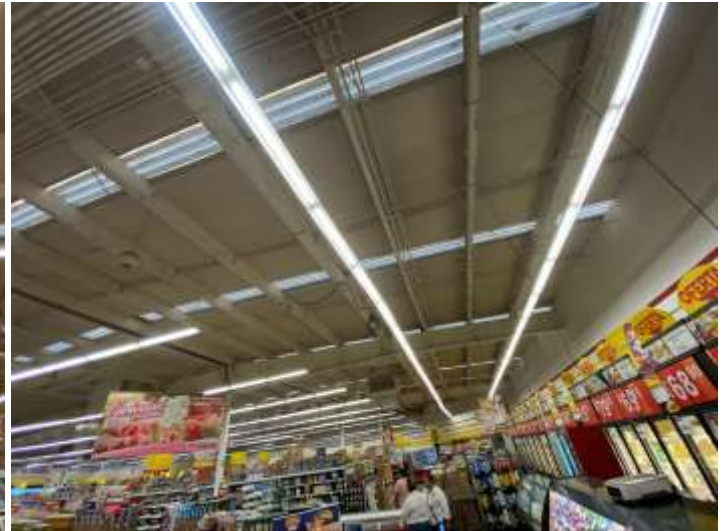
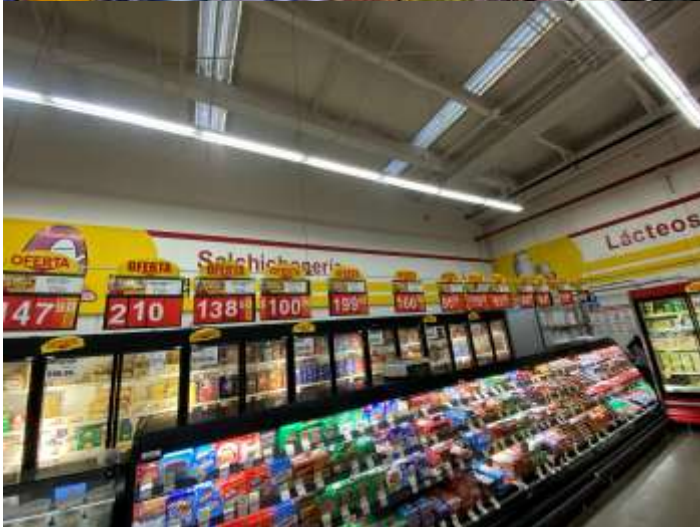
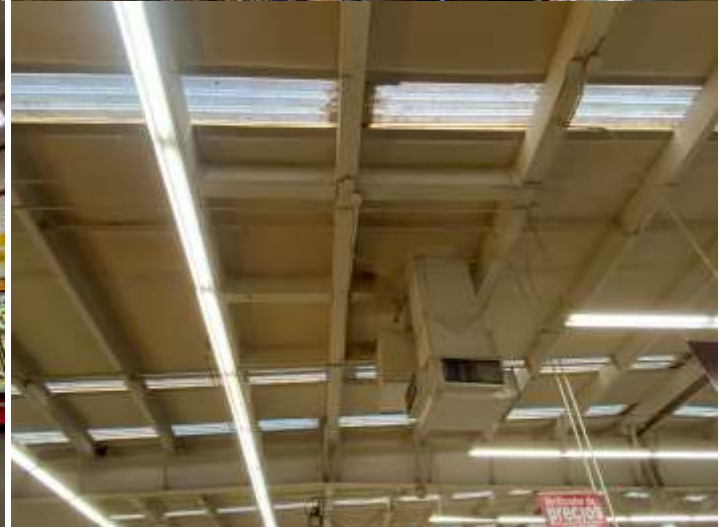
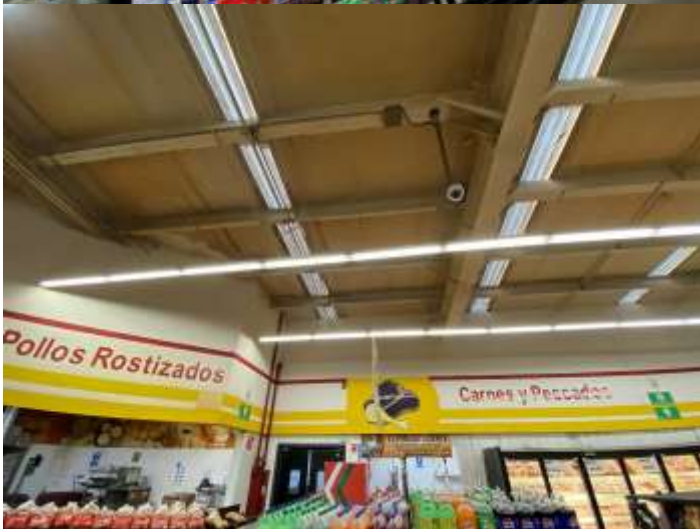
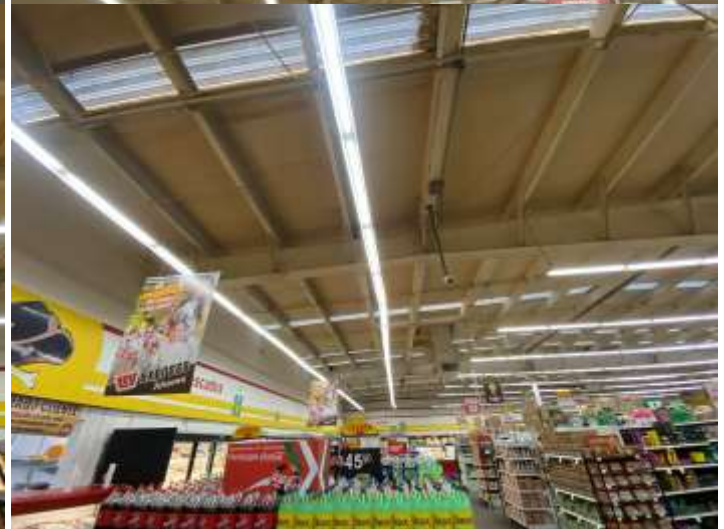
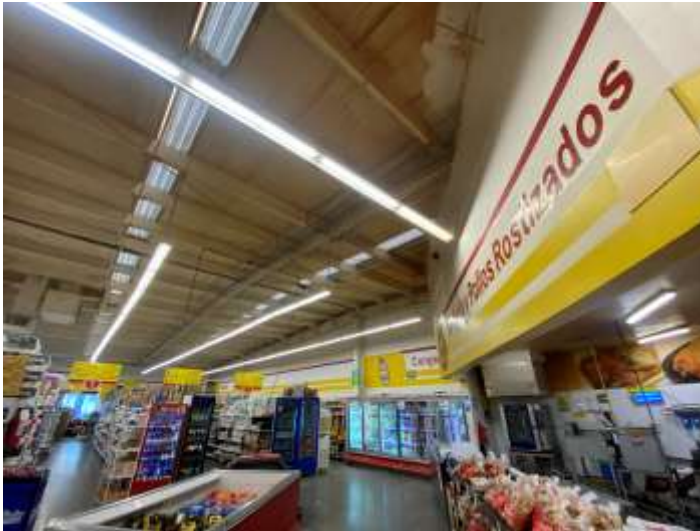
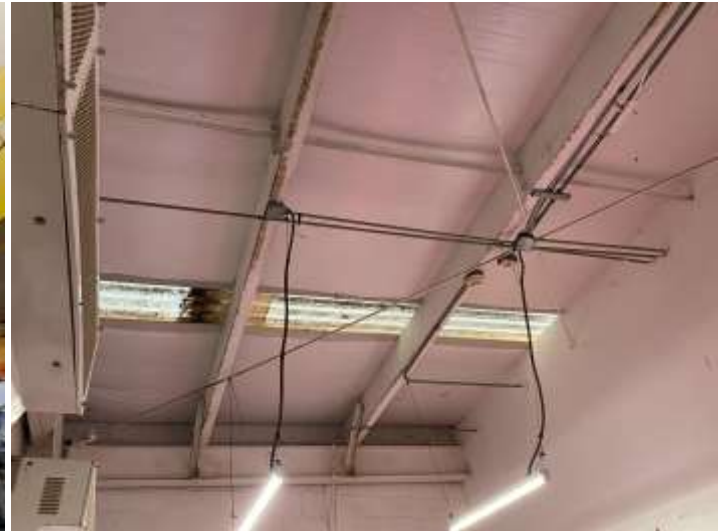
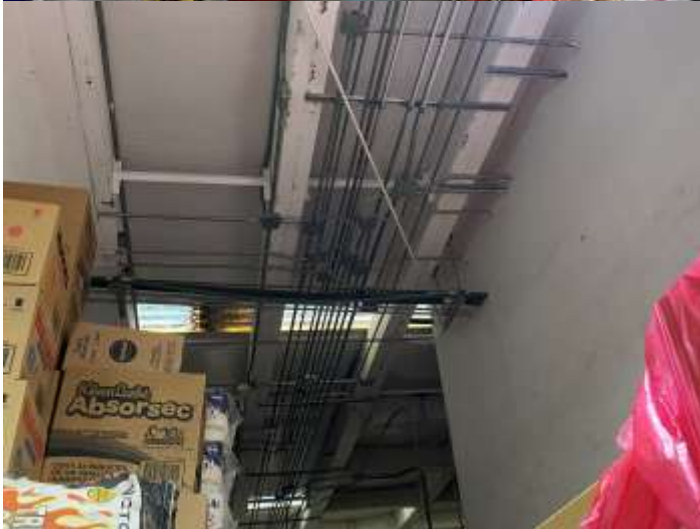
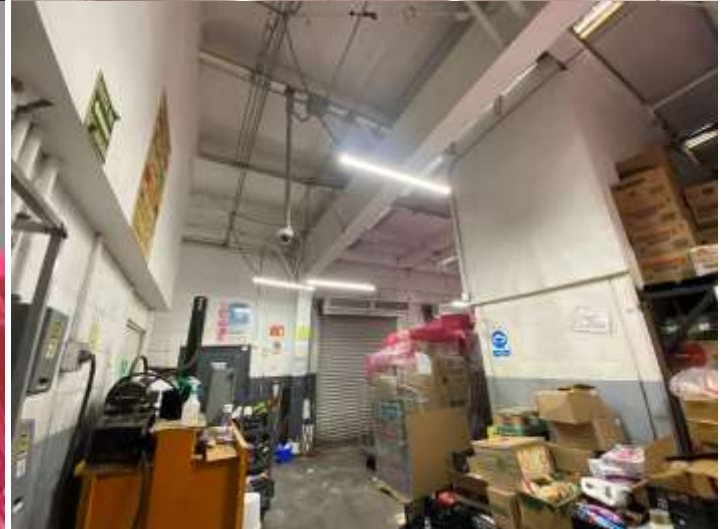
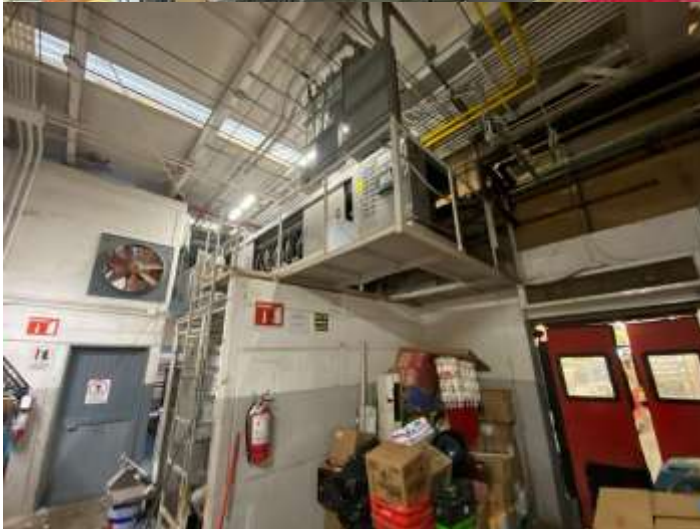
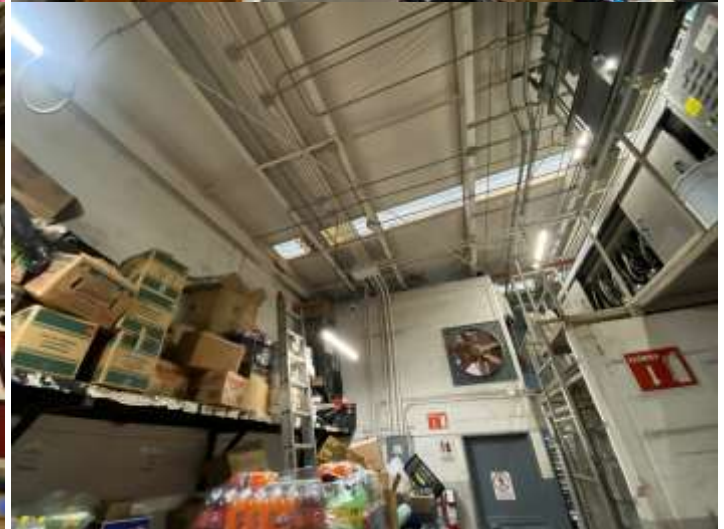
>En lo general, no se aprecian fallas estructurales, ni tampoco deterioros, ya que aún cuando esta edificación cuenta con diversos años operando, se le han dado mantenimientos preventivos adecuados, que preservan un estado adecuado en materia de seguridad estructural.

>Durante la inspección visual, pusimos máxima atención, a los elementos que, por su ubicación, pueden ser más propensos a sufrir deterioros prematuros por humedad, y hasta la fecha, no existe evidencia de ello.

A continuación, mostramos algunas fotografías representativas de la inspección estructural, que fueron recabadas en nuestra inspección física, el día **20 de Mayo de 2026**. Además de este informe de inspección, se hace entrega de una carpeta comprimida digital, con todas las fotografías que fueron recabadas como evidencia durante el recorrido de inspección estructural.
