## DICTAMEN TECNICO ESTRUCTURAL DE INSPECCIÓN VISUAL

### **SUPER LEY EXPRESS PLAZA ALAMEDA (#1356)**

Blvd. Antonio Rosales, No. 2210-Sur, CP. 81274,  
Residencial Alameda, Los Mochis, Ahome, Sinaloa.

**25 DE MAYO DE 2026**

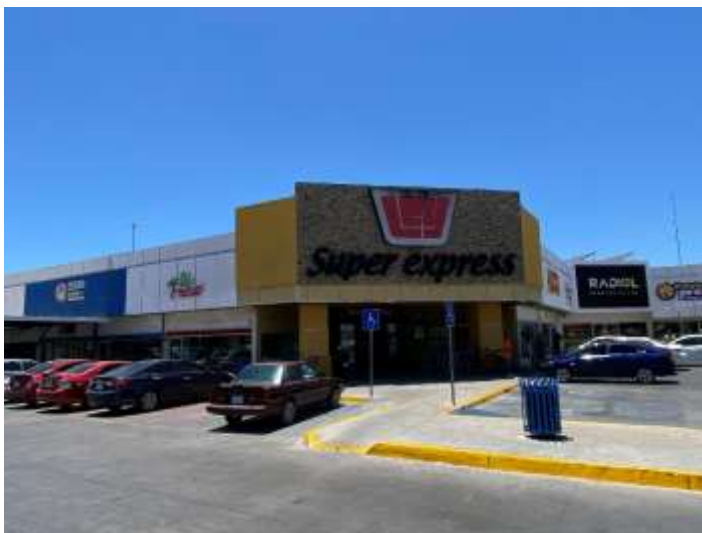
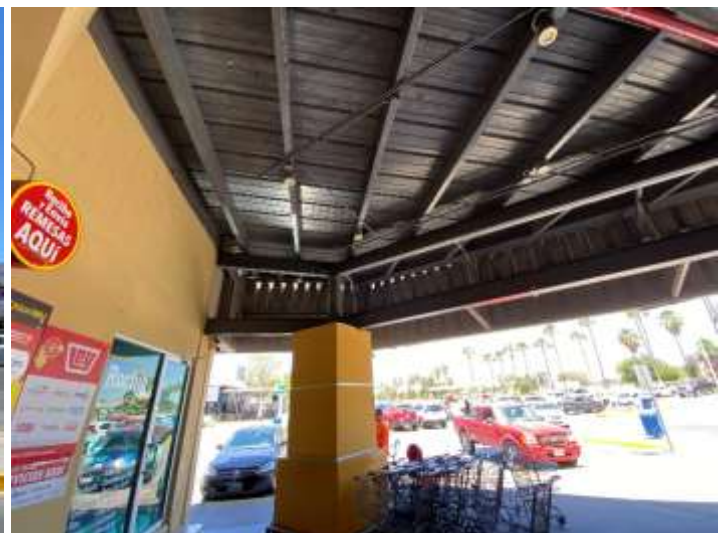
**Vistas del exterior de la Edificación, actualmente.**
