## DICTAMEN TECNICO ESTRUCTURAL DE INSPECCIÓN VISUAL

### TIENDA LEY ALMADA (#1363)

Calle Jesús Almada Salido, #880 Nte., CP. 80320,  
Colonia Centro, Navolato Sinaloa.

**20 DE ABRIL DE 2026**

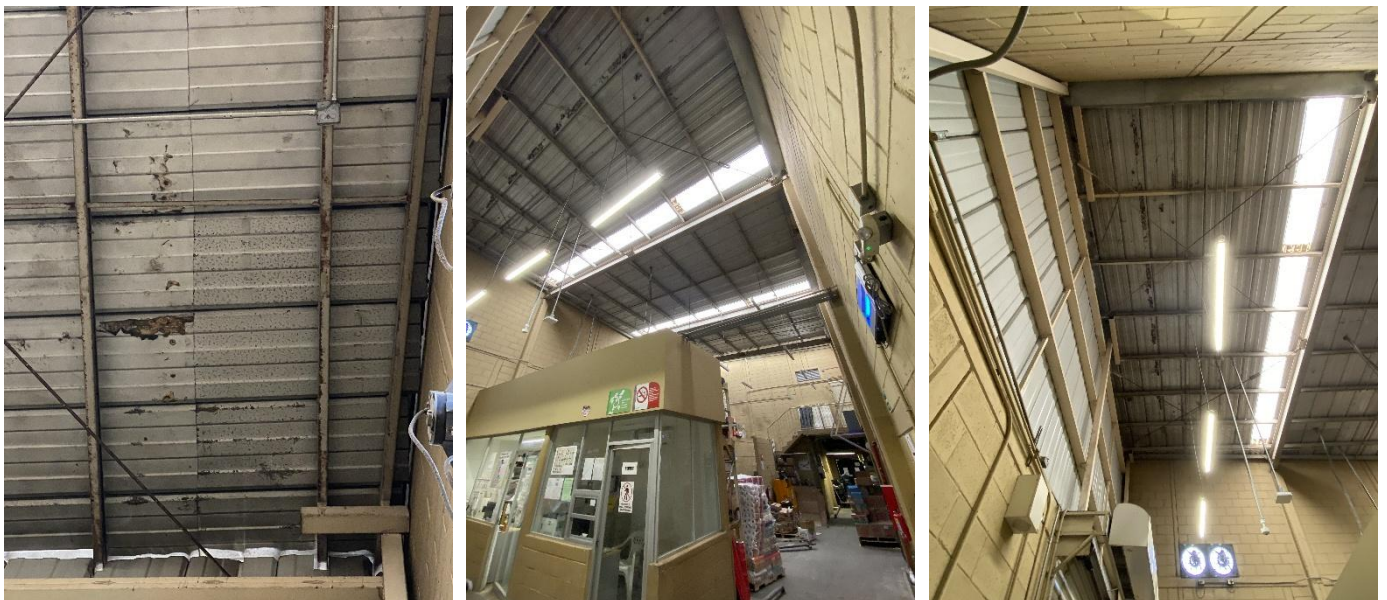
>En lo general, no se aprecian fallas estructurales, ni tampoco deterioros de magnitud importante, pero se requiere llevar a cabo la planeación y ejecución de un proceso de mantenimiento, a los elementos constructivos, que presentan cierto nivel de oxidación, que en esta inspección se les cataloga de tipo superficial. Se deberán aplicar técnicas de limpieza/remoción del óxido, y determinar el nivel de deterioro, antes de aplicar pinturas de protección. Ya que, si la oxidación logra ser removida 100%, exponiendo el metal sano, se puede entonces proceder a pintarse. De lo contrario, se deberá realizar una segunda etapa, bajo un segundo alcance de Inspección Estructural, para determinar si será necesario llevar a cabo un proceso de reforzamiento, para subsanar el deterioro, que en ese caso sería por “corrosión” y no solo por oxidación tipo superficial.

**“POLINES MONTEN DE CUBIERTA, SOBRE ÁREA DE ADUANA-ANDÉN”.**

Solamente existen deterioros normales por causa del clima y del intemperismo, que deben subsanarse mediante un programa de mantenimiento preventivo, ya que como se explicó en la **página 6**.
