## DICTAMEN TECNICO ESTRUCTURAL DE INSPECCIÓN VISUAL

### LEY EXPRESS ALTURAS DEL SUR (#1411)

Blvd. Juan Ley Fong, #4225, Alturas del Sur,  
CP. 80295, Culiacán, Sinaloa.

15 DE MAYO DE 2026

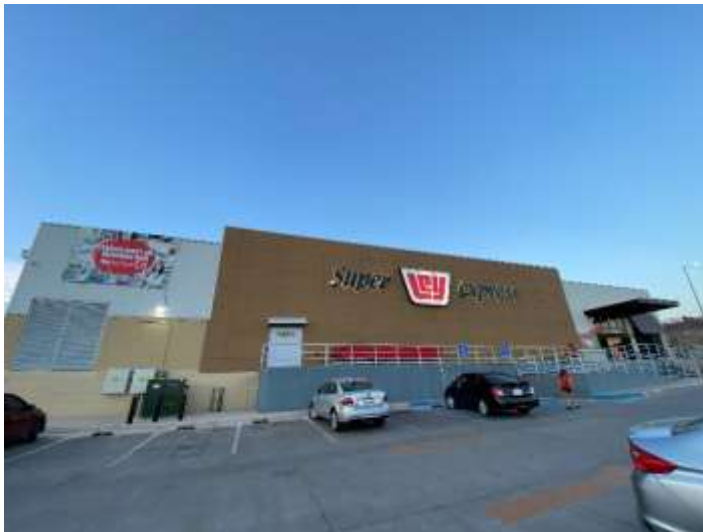
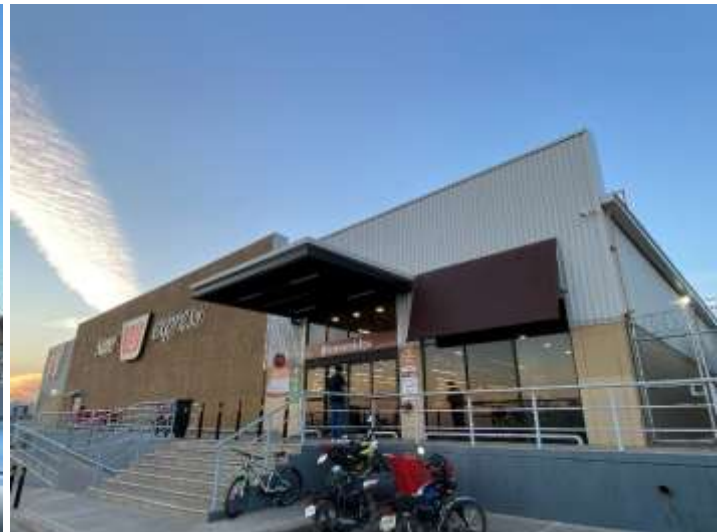
**Vistas del exterior de la Edificación, actualmente.**

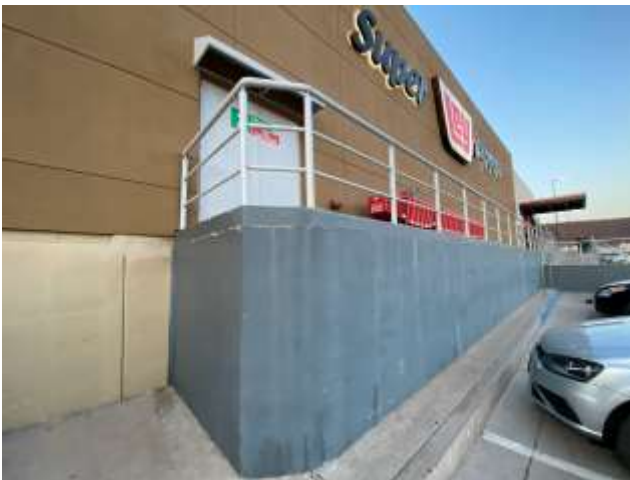
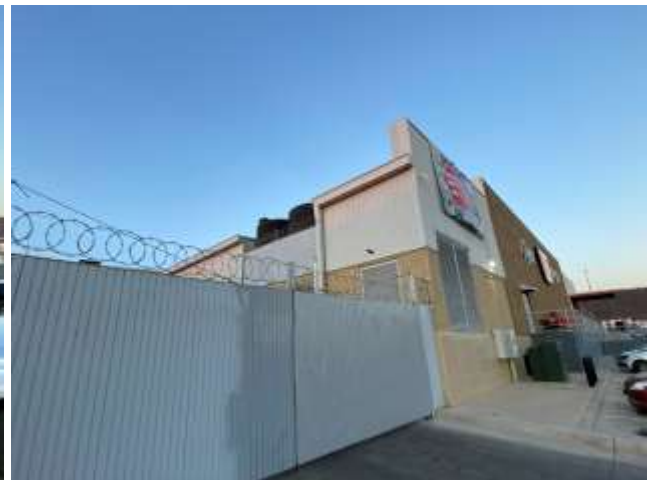
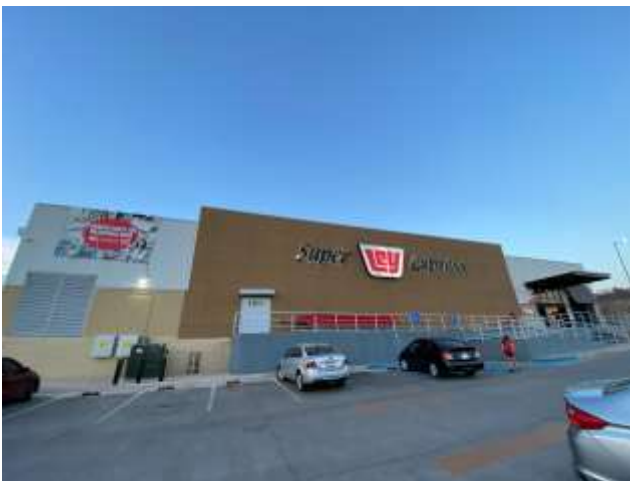
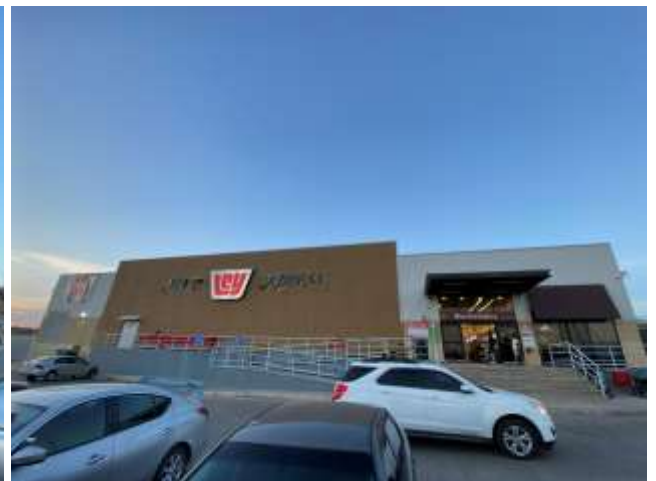
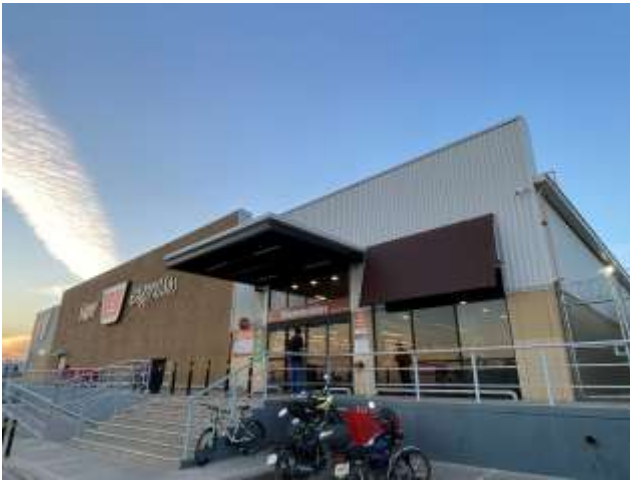
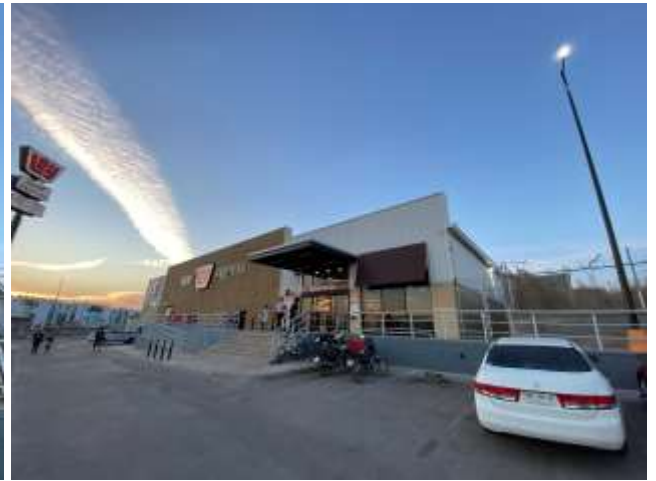
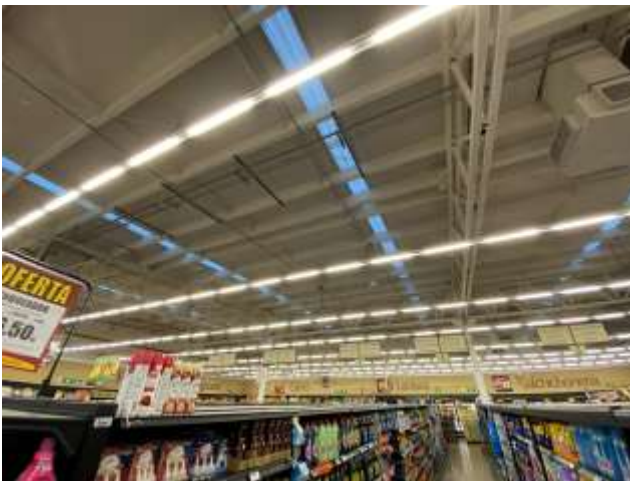
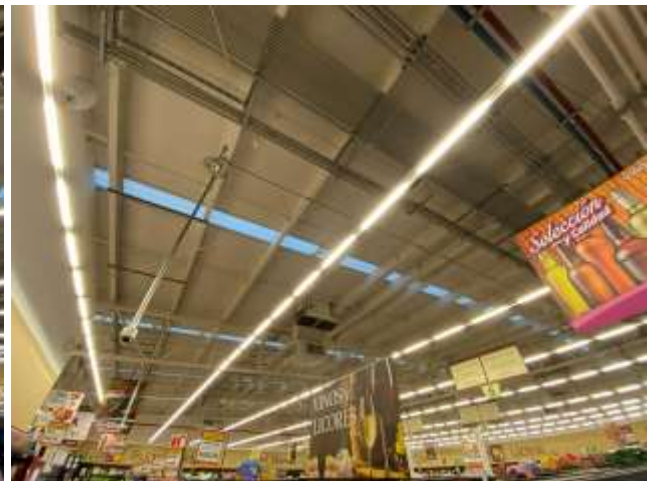
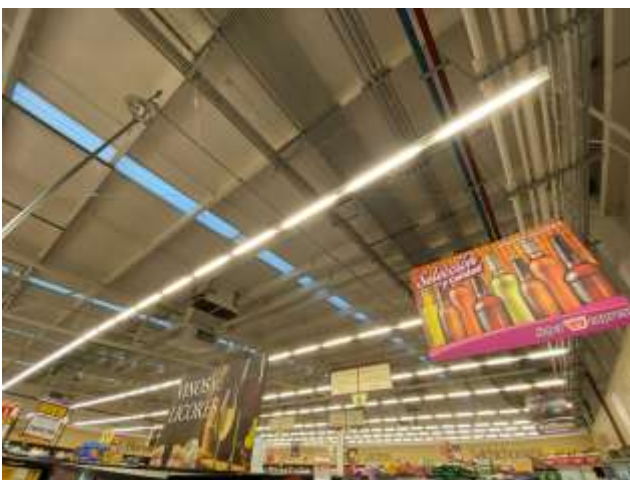
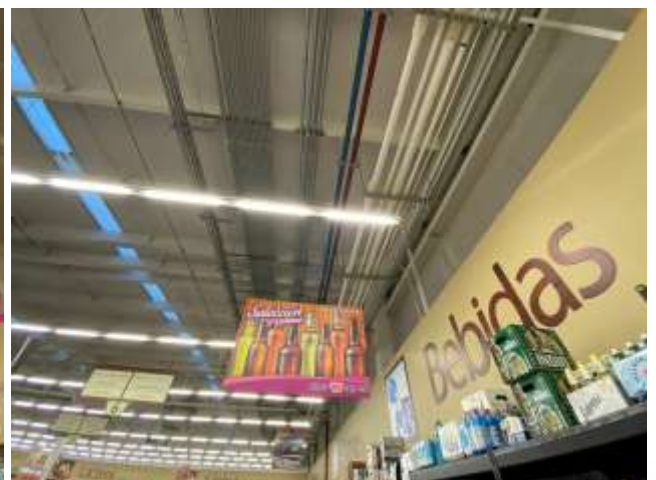
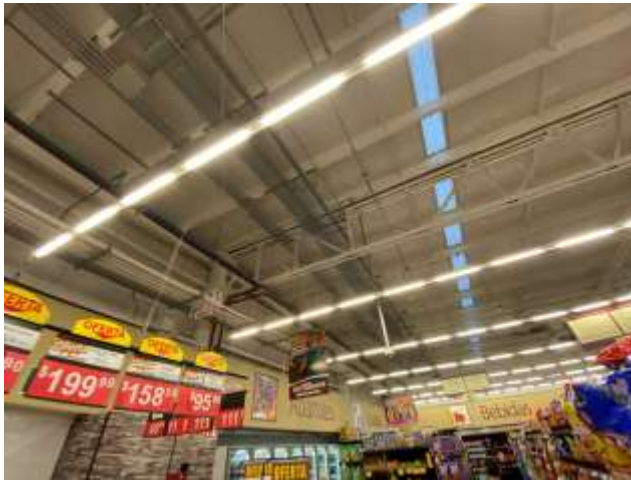
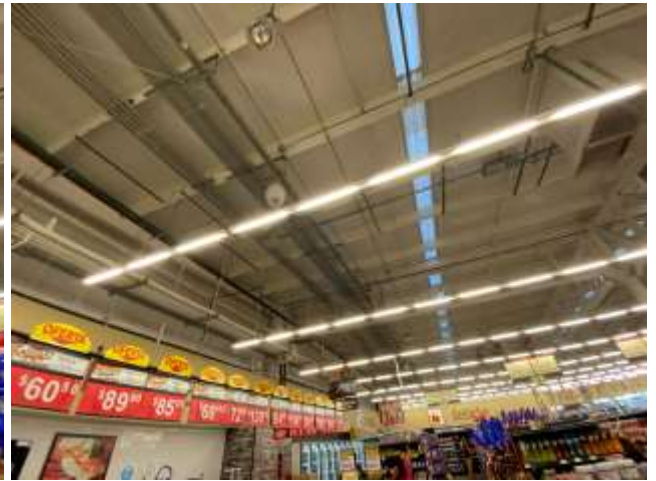
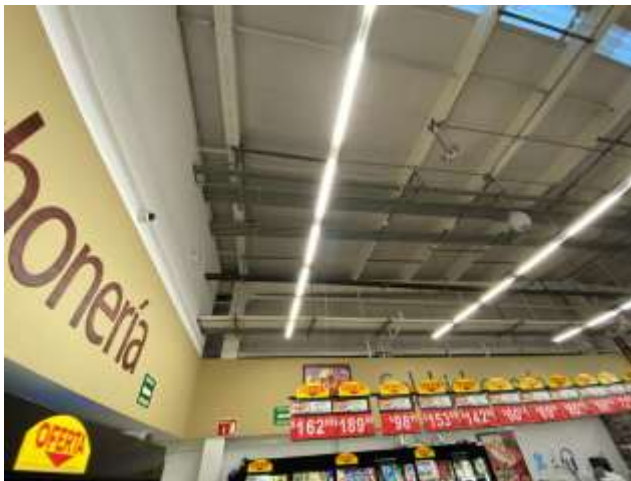
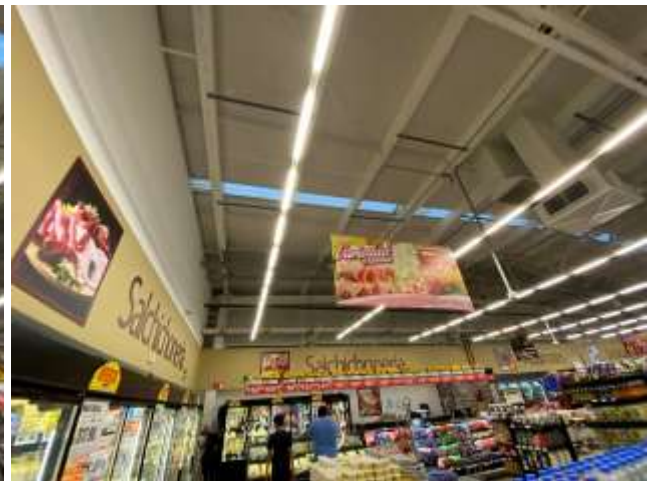
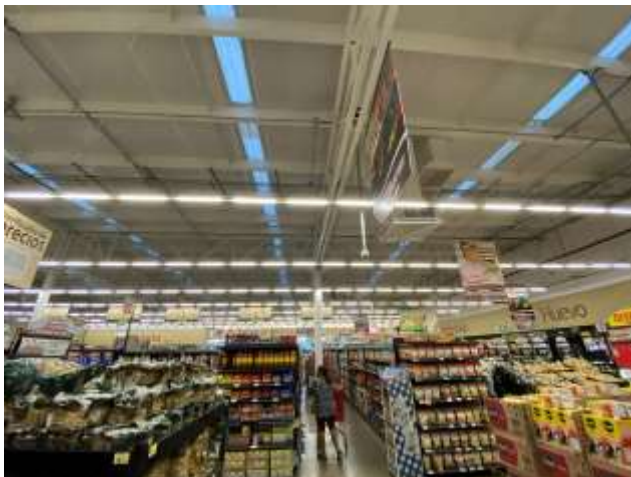
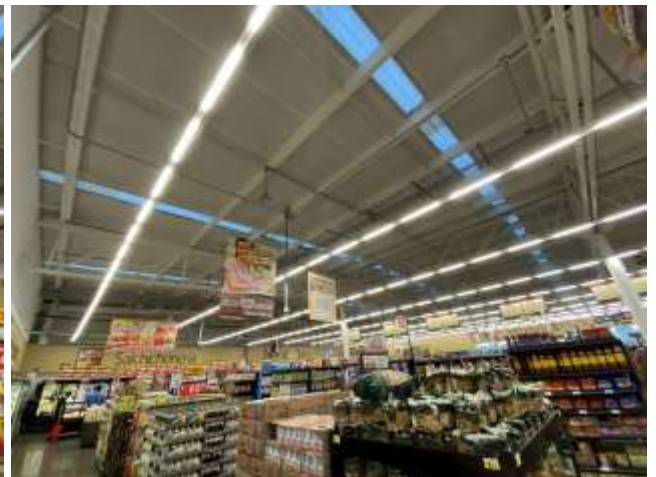
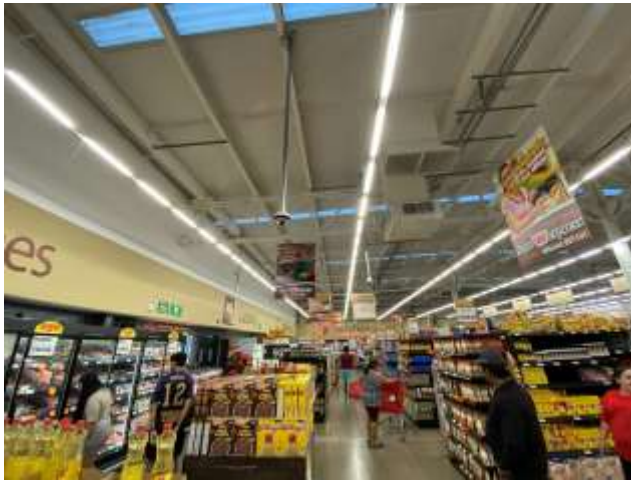
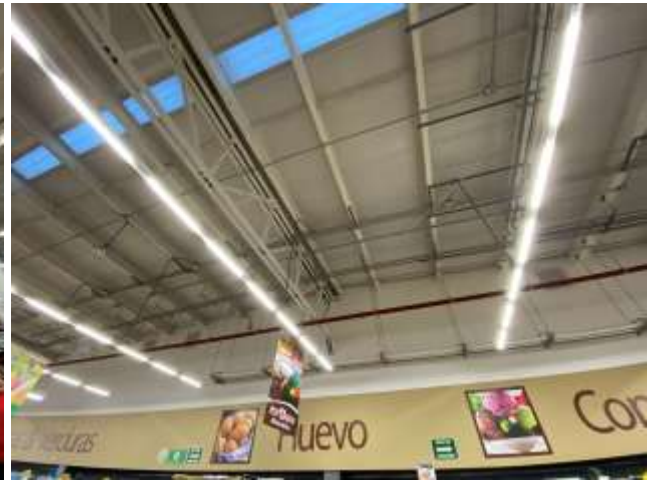
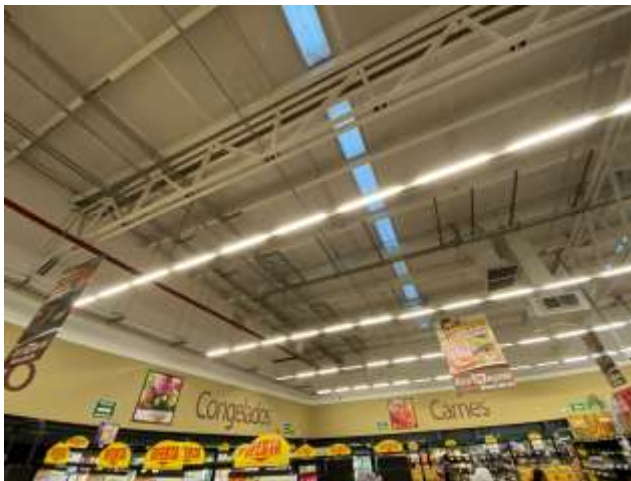
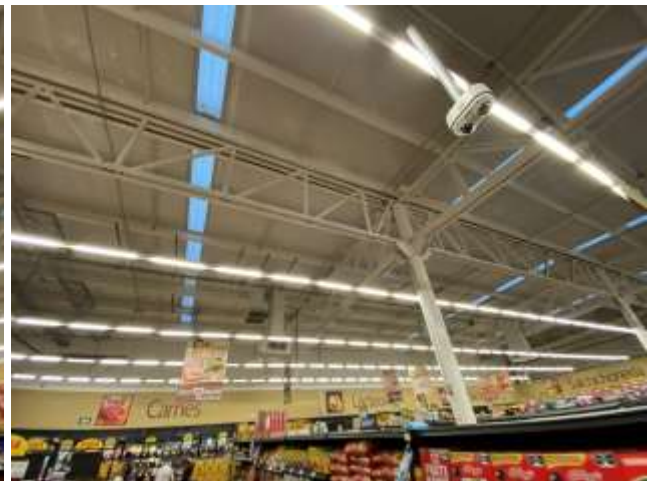
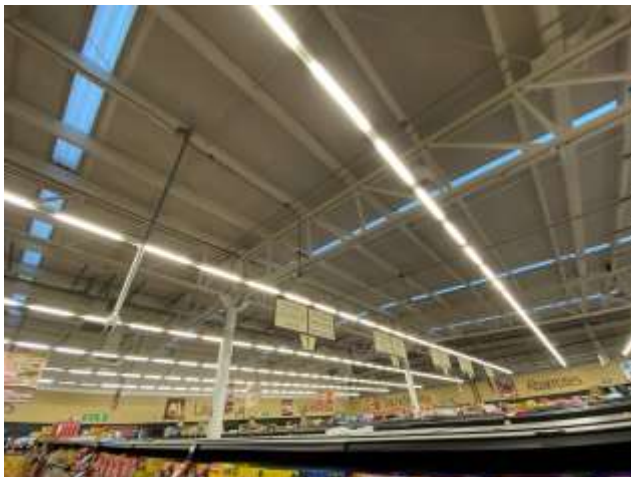
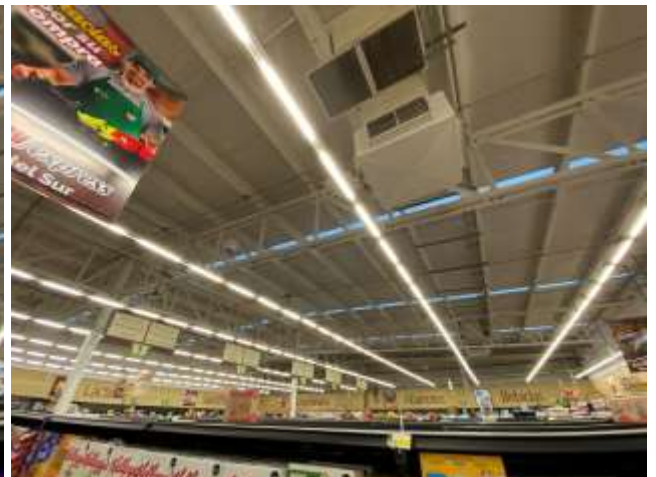
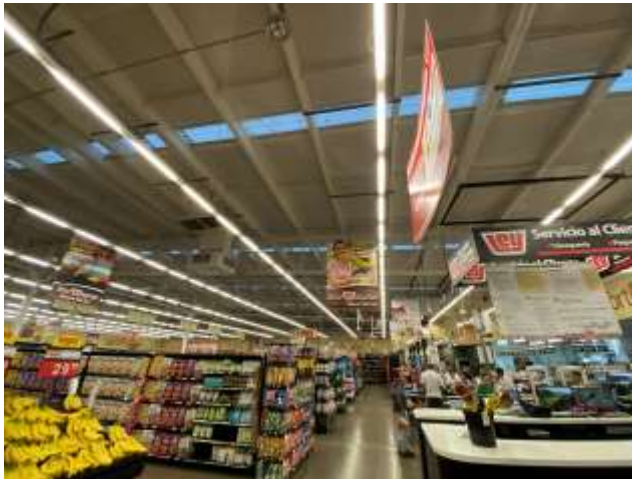
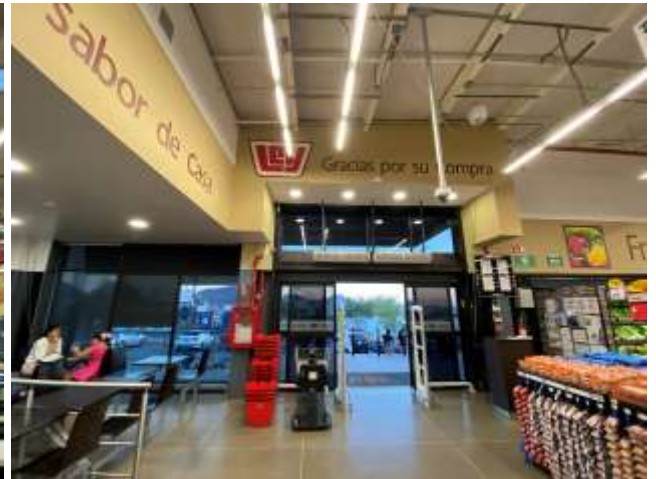
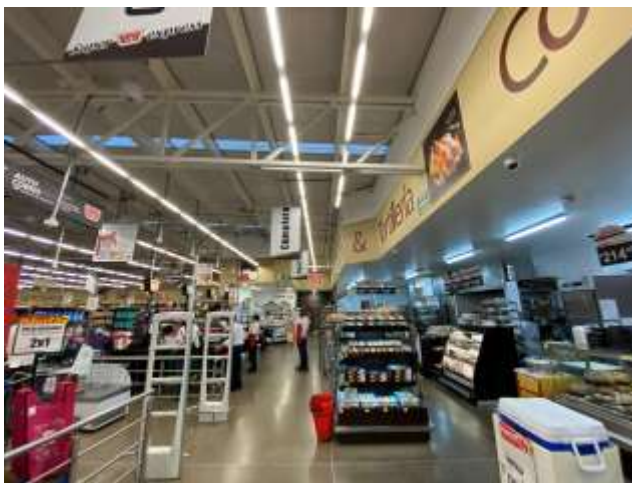
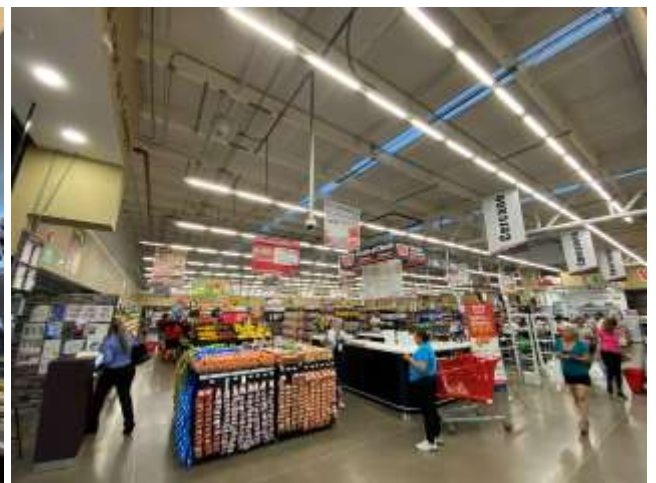
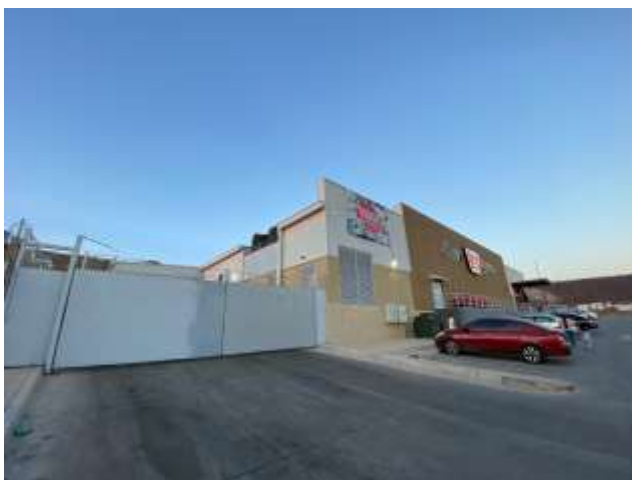
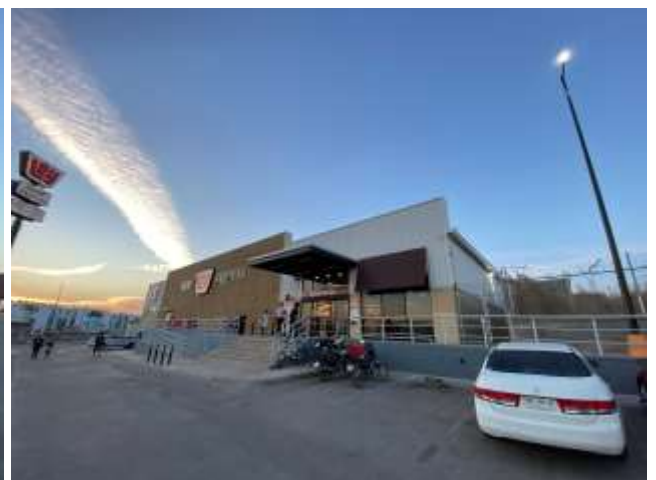
>En lo general, no se aprecian fallas estructurales, ni tampoco deterioros. Durante la inspección visual, pusimos máxima atención, a los elementos que, por su ubicación, pueden ser más propensos a sufrir deterioros prematuros por humedad, y hasta la fecha, no existe evidencia de ello.

A continuación, mostramos algunas fotografías representativas de la inspección estructural, que fueron recabadas en nuestra inspección física, el día **13 Mayo de 2026**. Además de este informe de inspección, se hace entrega de una carpeta comprimida digital, con todas las fotografías que fueron recabadas como evidencia durante el recorrido de inspección estructural.
