## DICTAMEN TECNICO ESTRUCTURAL DE INSPECCIÓN VISUAL

### TIENDA LEY EXPRESS BADIRAGUATO (#1230)

Av. Gabriel Leyva Solano, S/N, Esq. C. Profr. Daniel Díaz,  
CP. 80500, Badiraguato, Sinaloa.

**25 DE MAYO DE 2026**

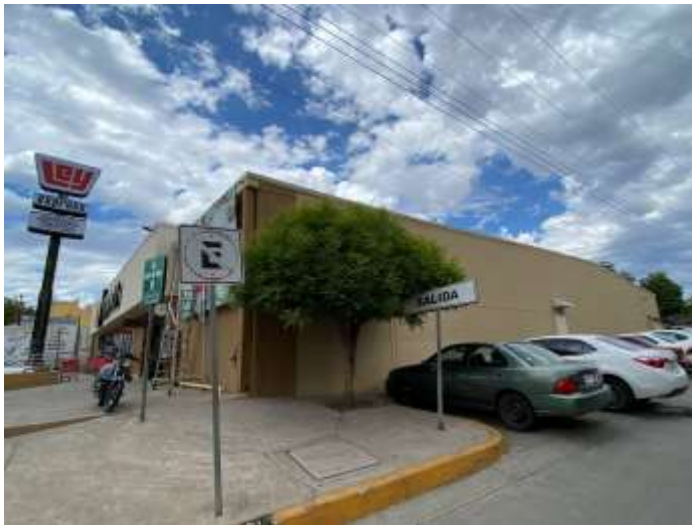
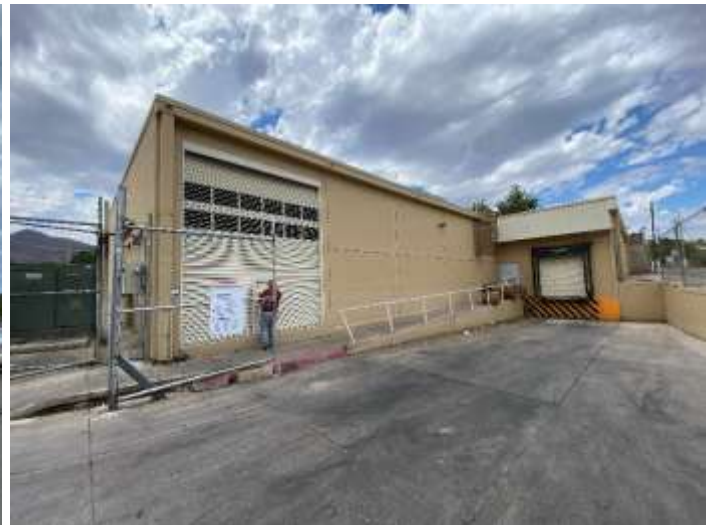
**Vistas del exterior de la Edificación, actualmente.**

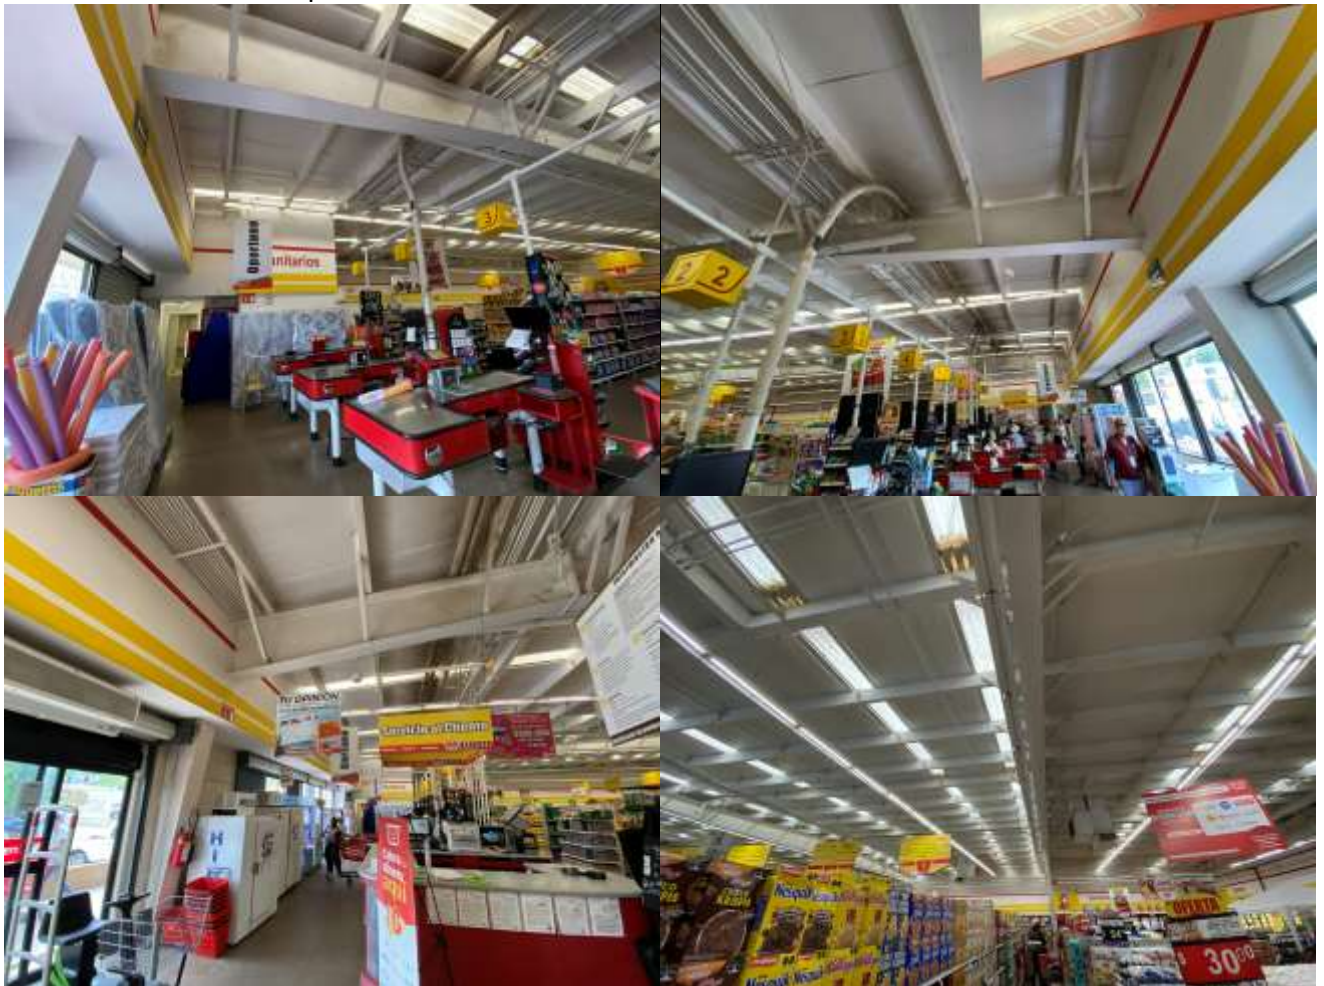
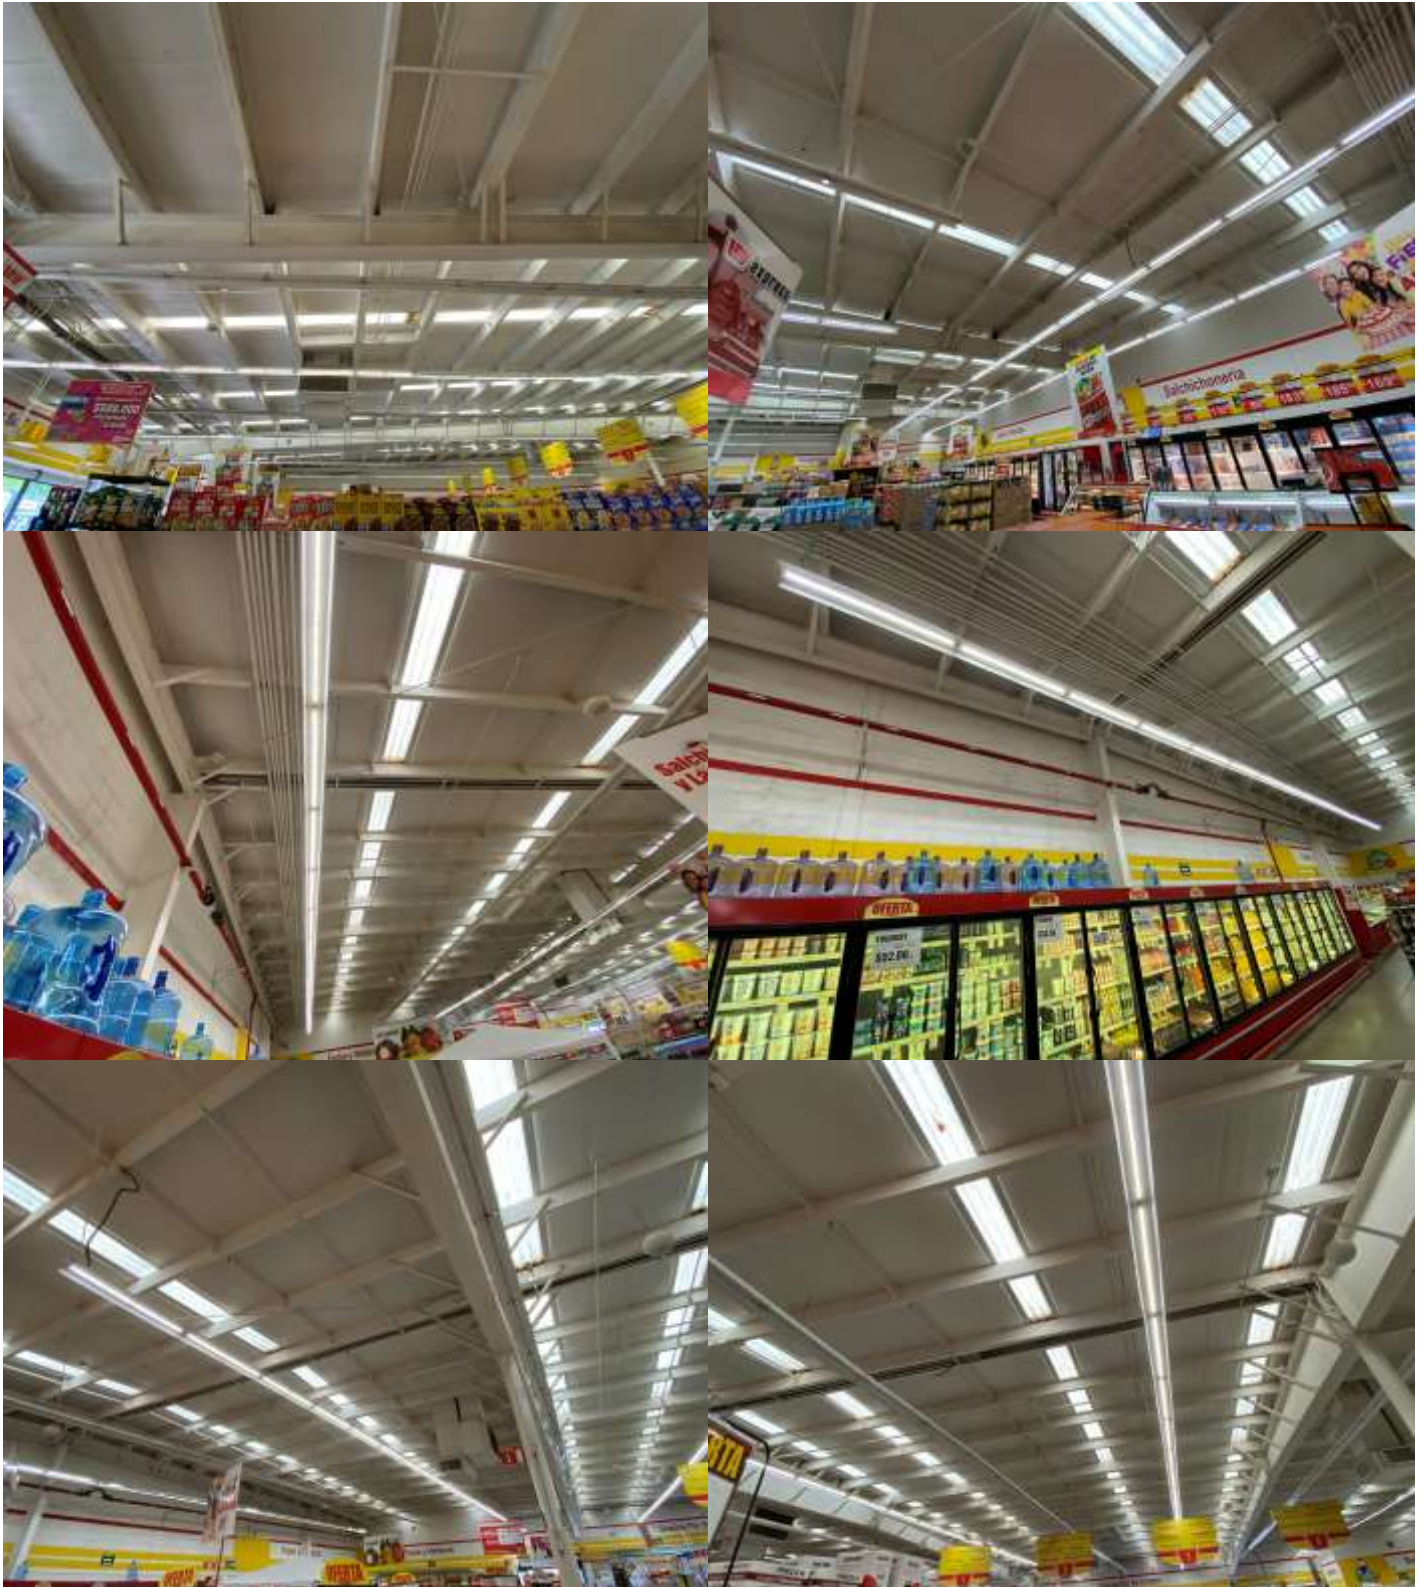
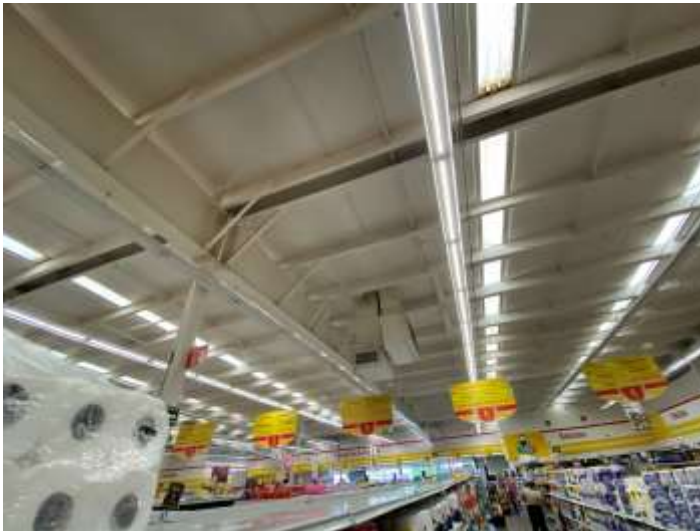
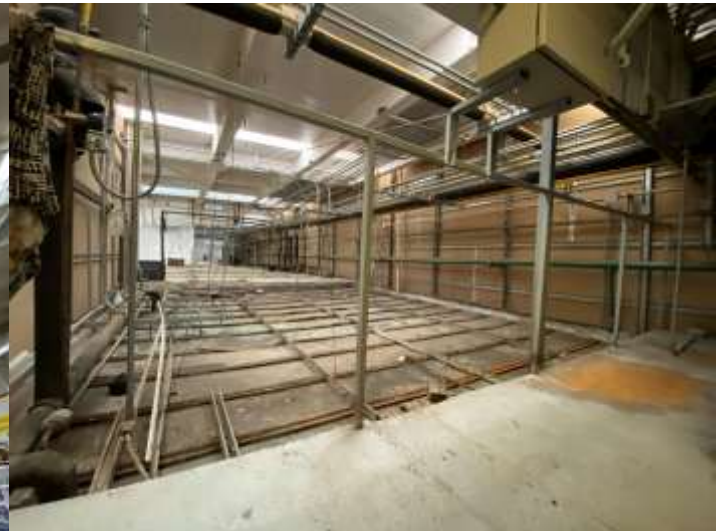
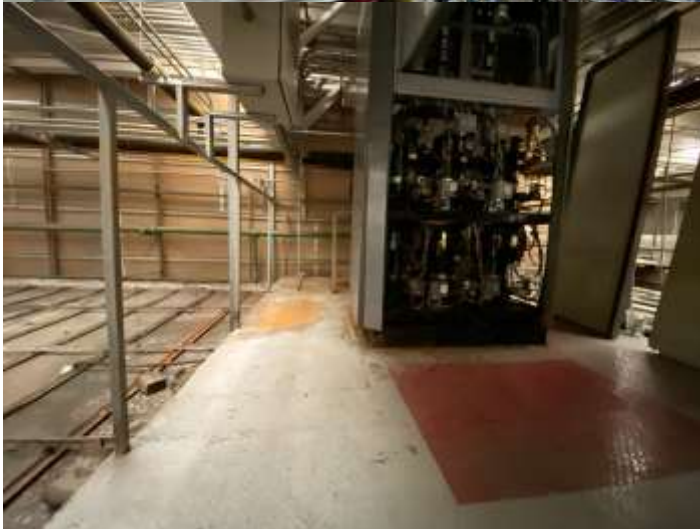
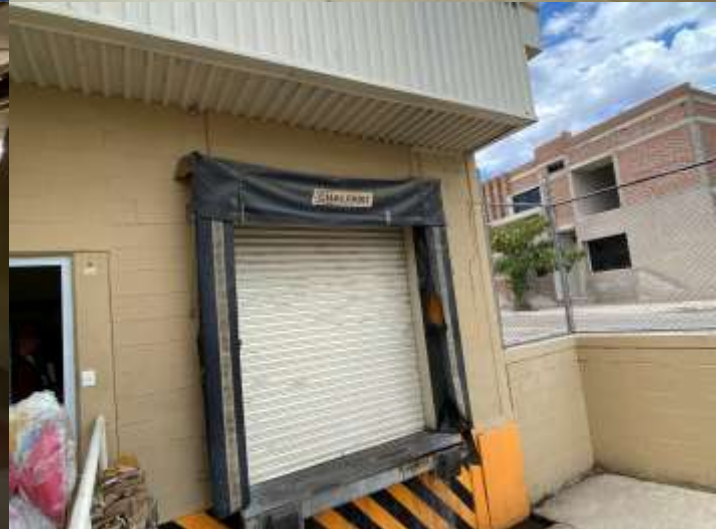
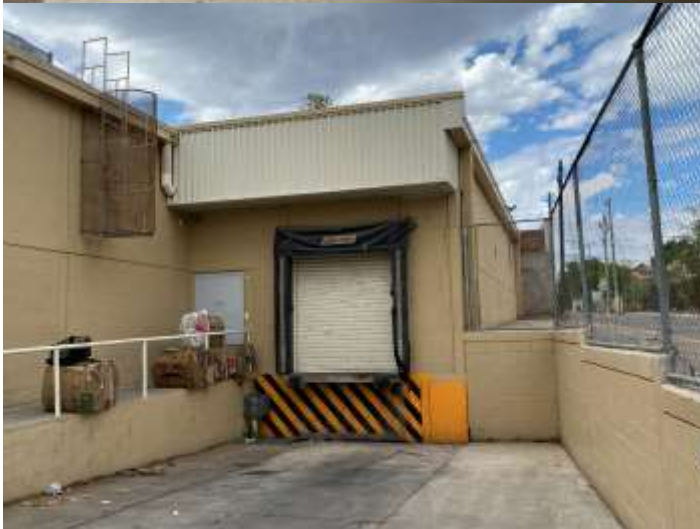
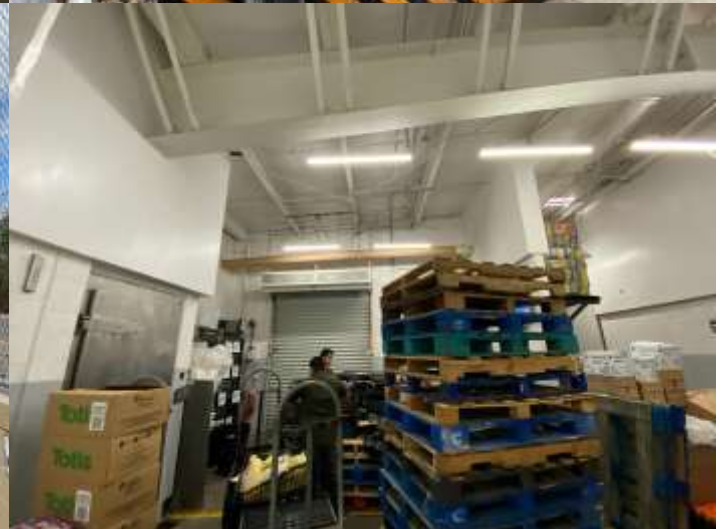
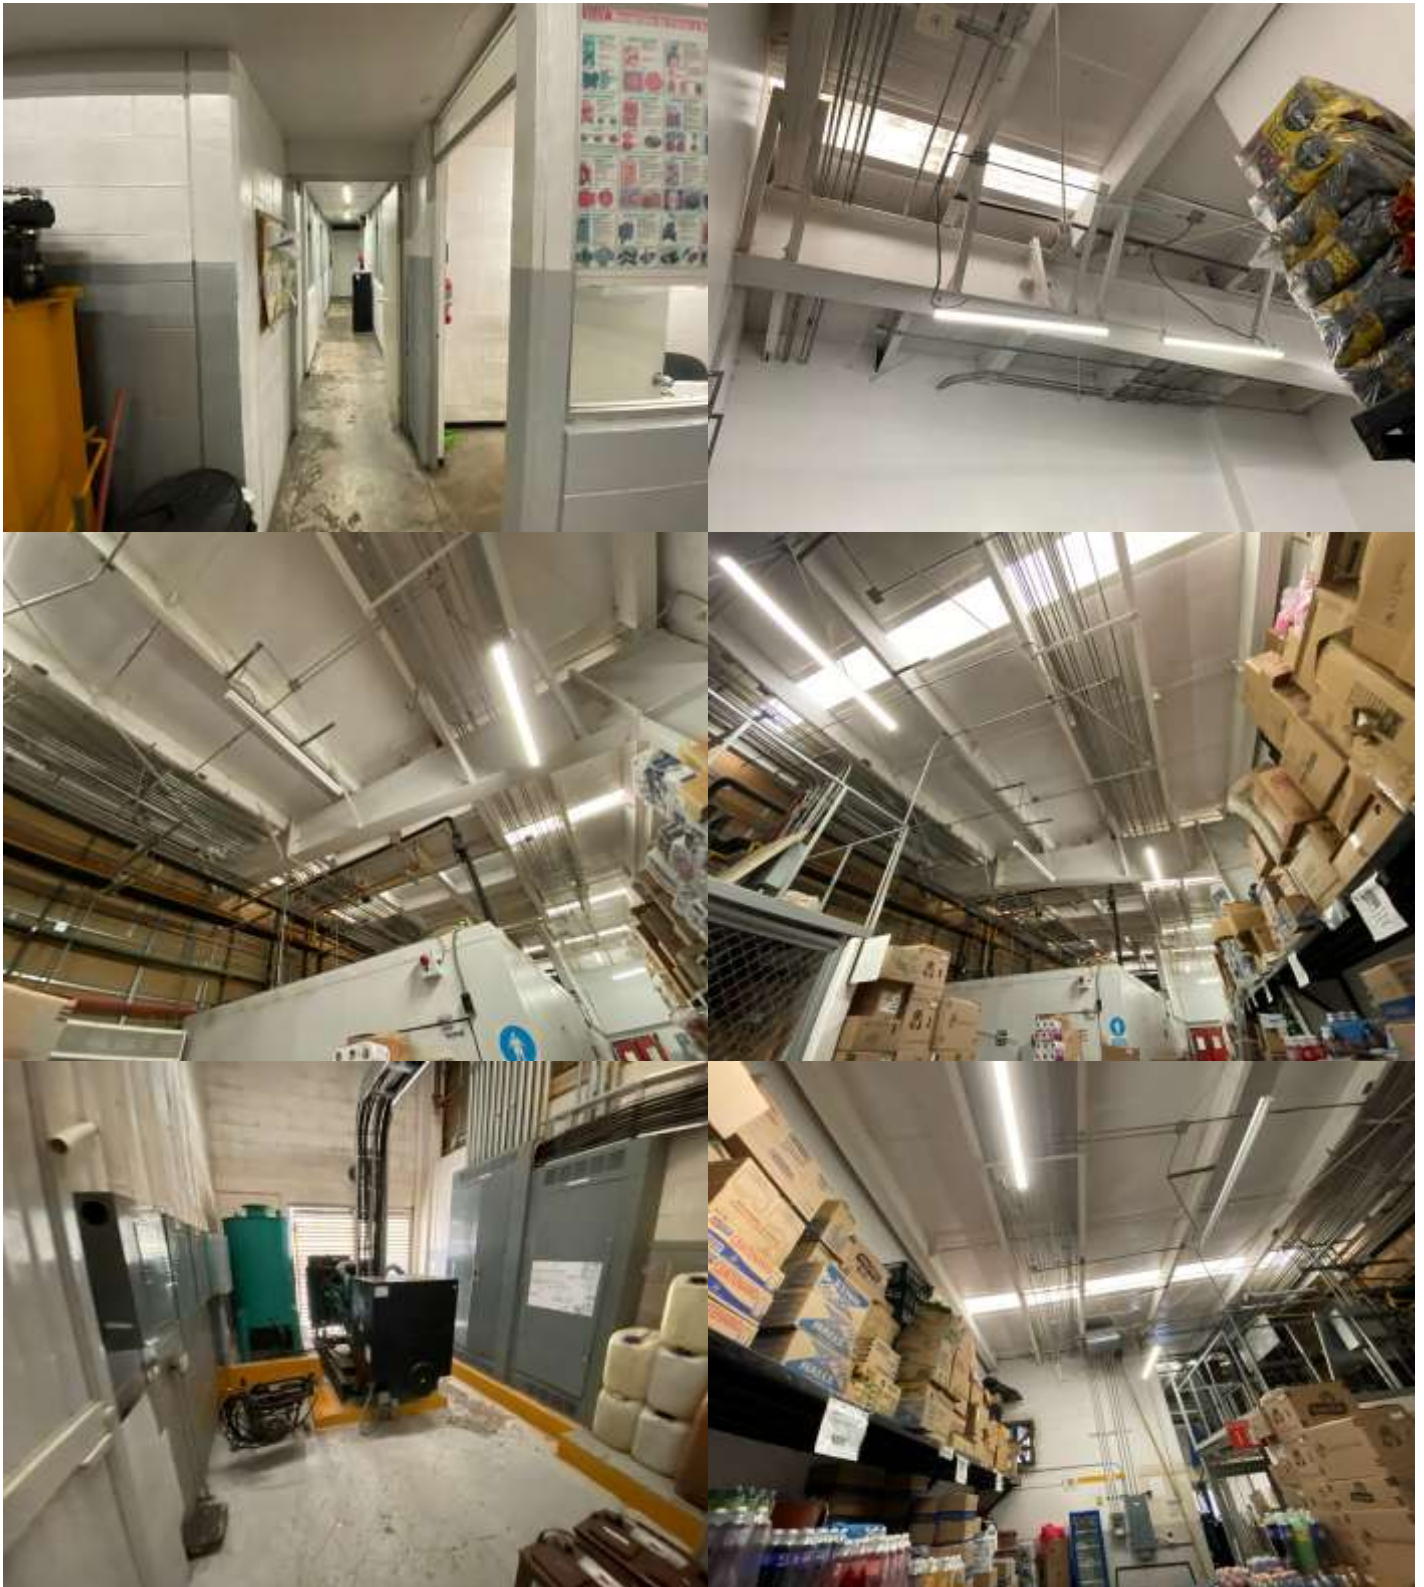
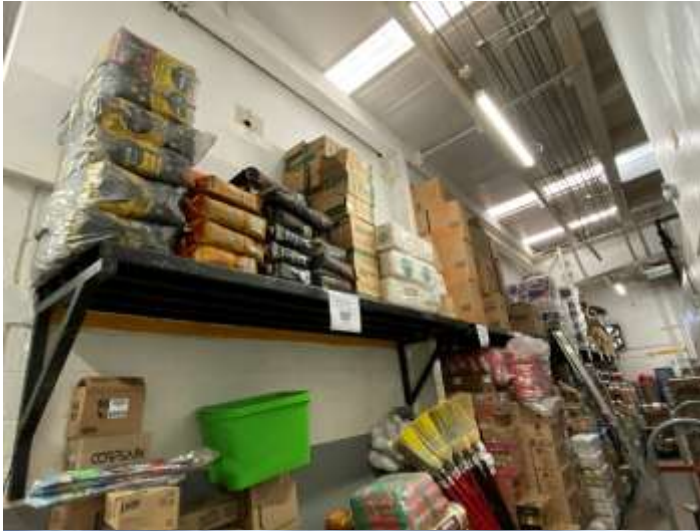
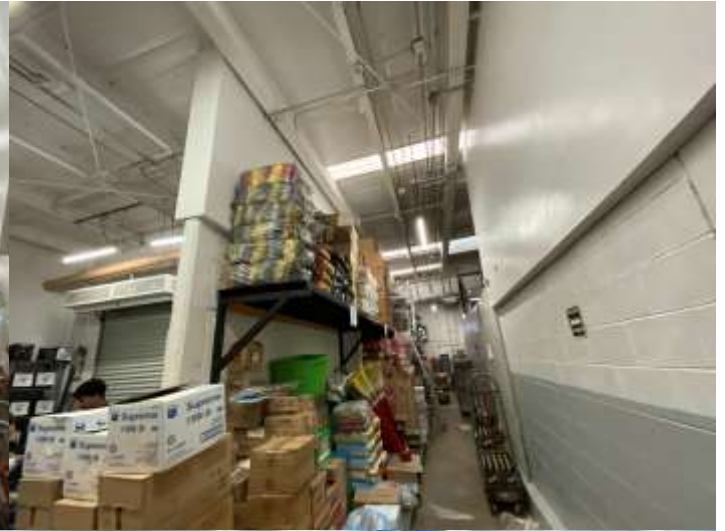
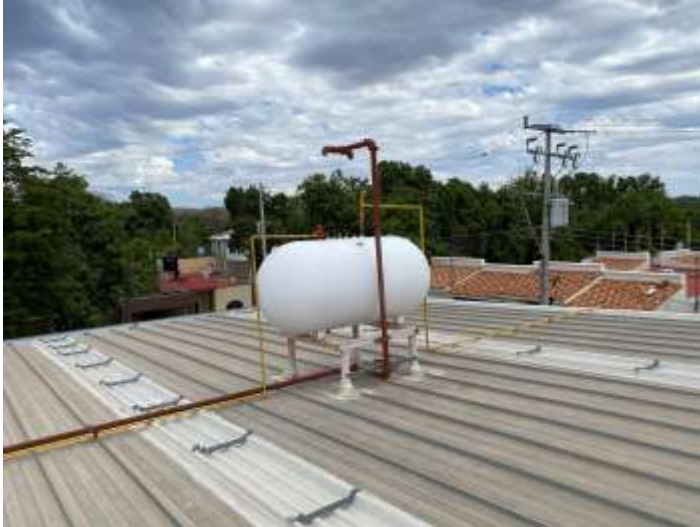
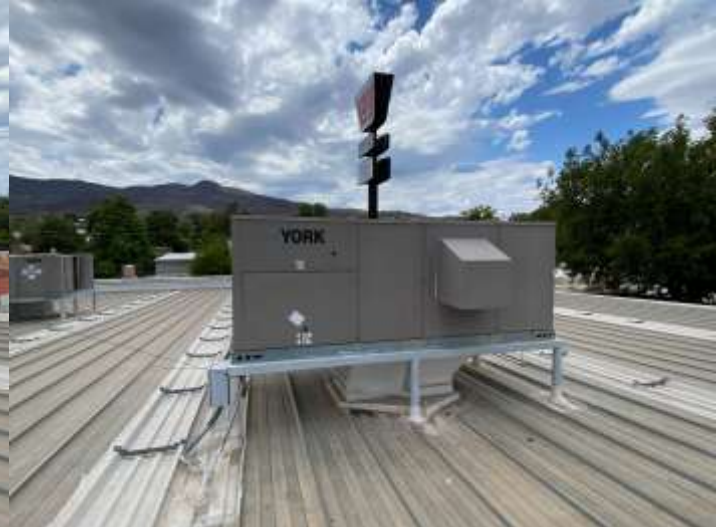
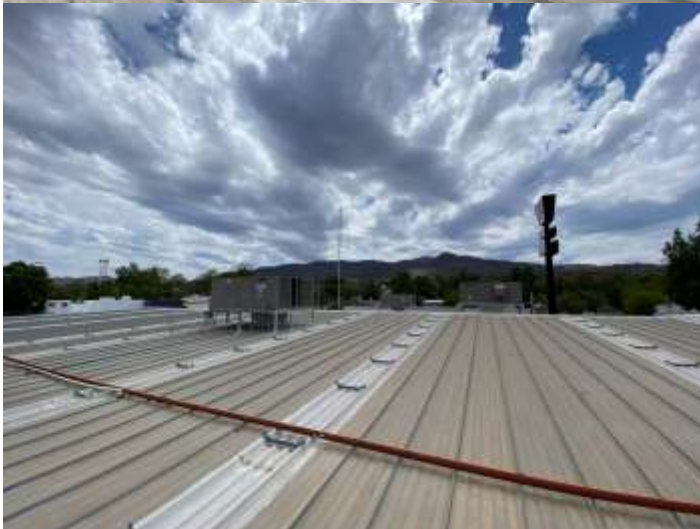
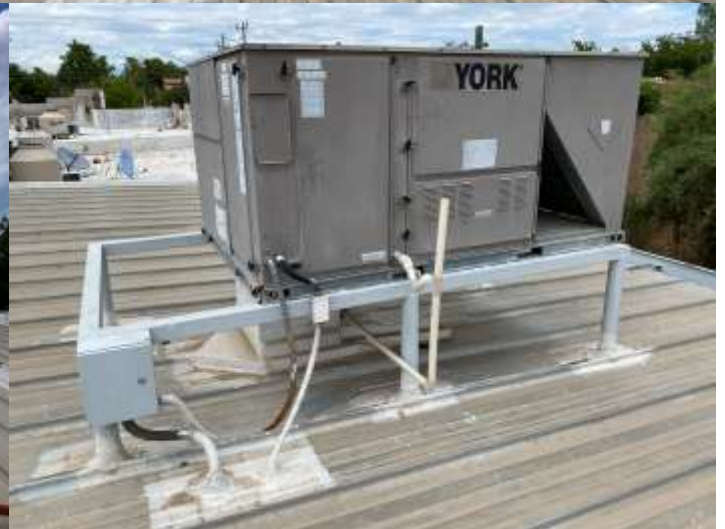
>En lo general, no se aprecian fallas estructurales, ni tampoco deterioros, ya que aún cuando esta edificación cuenta con diversos años operando, se le han dado mantenimientos preventivos adecuados, que preservan un estado adecuado en materia de seguridad estructural.

A continuación, mostramos algunas fotografías representativas de la inspección estructural, que fueron recabadas en nuestra inspección física, el día **23 de Mayo de 2026**. Además de este informe de inspección, se hace entrega de una carpeta comprimida digital, con todas las fotografías que fueron recabadas como evidencia durante el recorrido de inspección estructural.
