## DICTAMEN TECNICO ESTRUCTURAL DE INSPECCIÓN VISUAL

### LEY EXPRESS CARRANZA (#1374)

Av. Venustiano Carranza, #1050, Las Vegas,  
CP. 80090, Culiacán, Sinaloa.

**15 DE MAYO DE 2026**

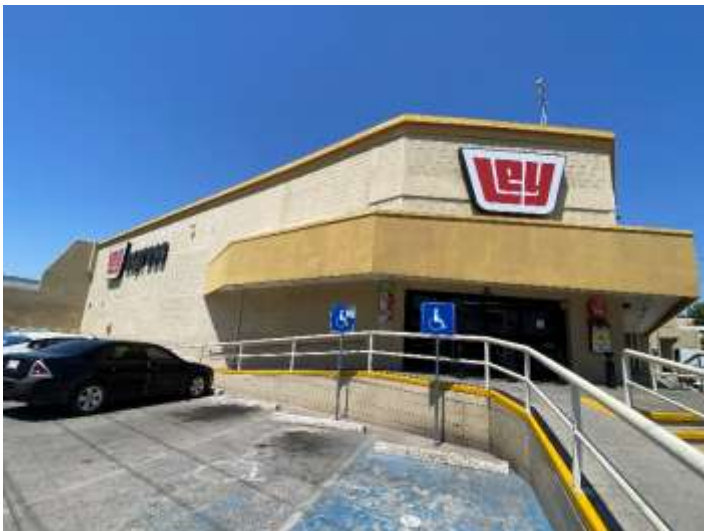
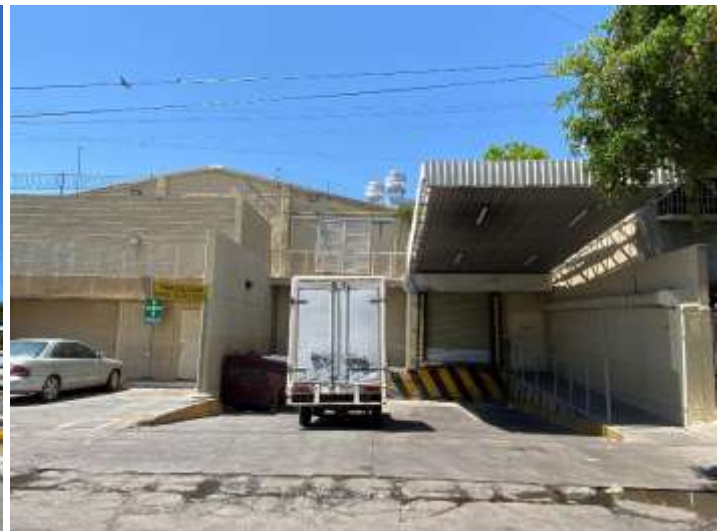
**Vistas del exterior de la Edificación, actualmente.**

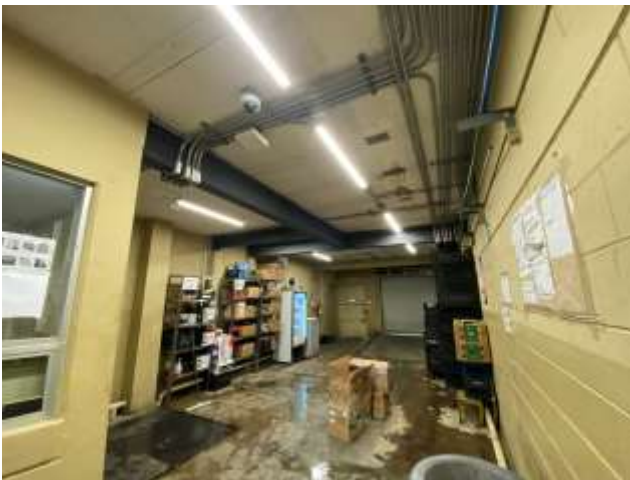
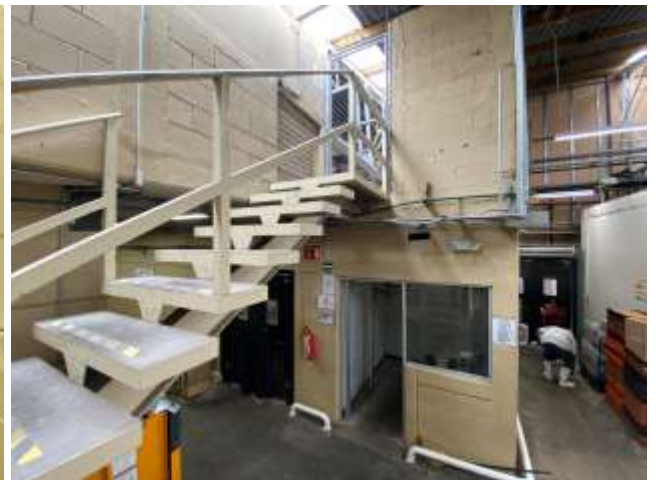
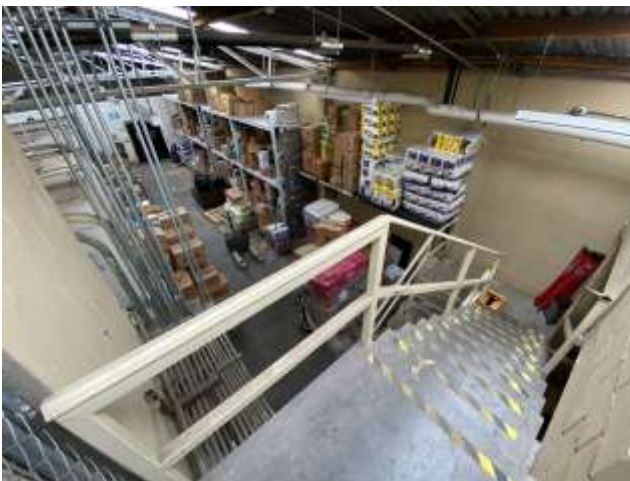
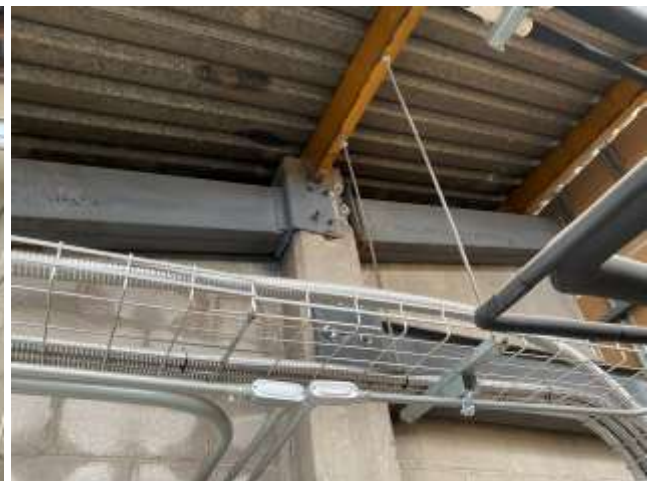
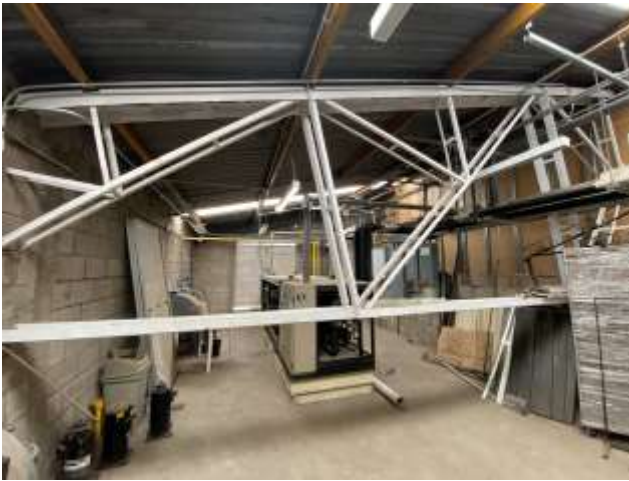
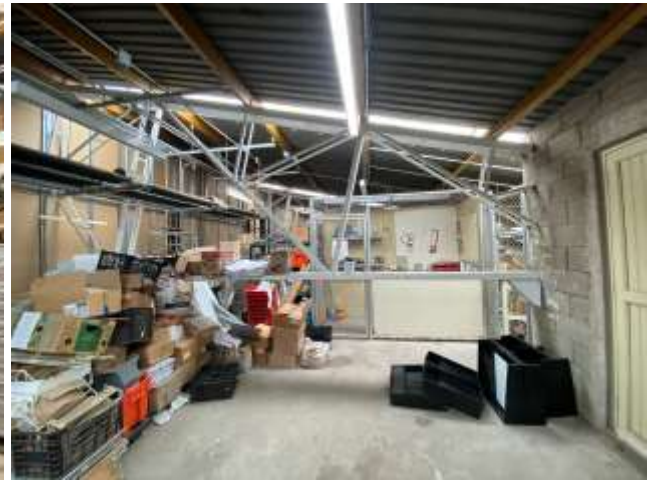
>En lo general, no se aprecian fallas estructurales, ni tampoco deterioros. Durante la inspección visual, pusimos máxima atención, a los elementos que, por su ubicación, pueden ser más propensos a sufrir deterioros prematuros por humedad, y hasta la fecha, no existe evidencia de ello.

A continuación, mostramos algunas fotografías representativas de la inspección estructural, que fueron recabadas en nuestra inspección física, el día **13 Mayo de 2026**. Además de este informe de inspección, se hace entrega de una carpeta comprimida digital, con todas las fotografías que fueron recabadas como evidencia durante el recorrido de inspección estructural.
