## **DICTAMEN TECNICO ESTRUCTURAL DE INSPECCIÓN VISUAL**

### **TIENDA LEY CBTIS (#1236)**

Crescencio Corona #300, Col. Del Evora,  
CP. 81460, Guamúchil, Sinaloa.

**20 DE ABRIL DE 2026**

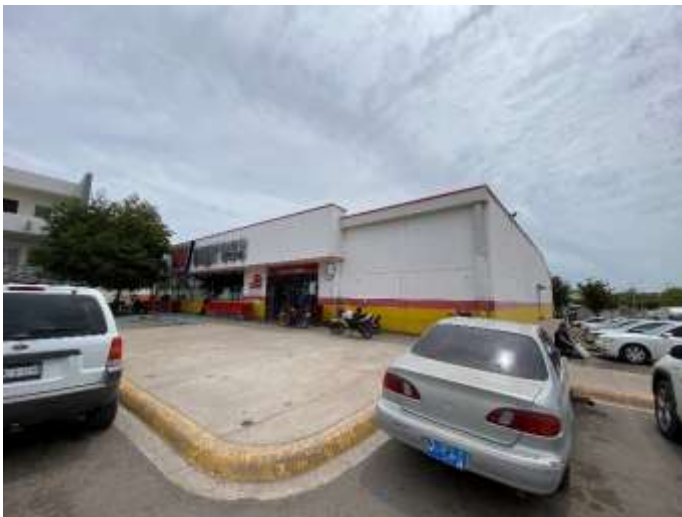
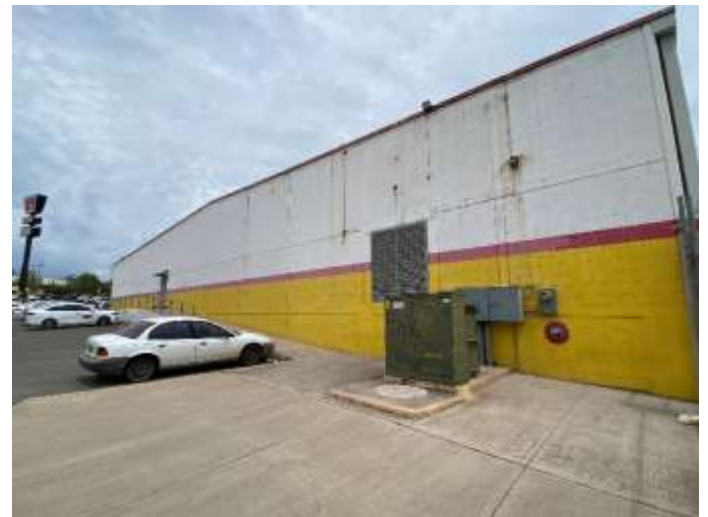
**Vistas del exterior de la Edificación, actualmente.**

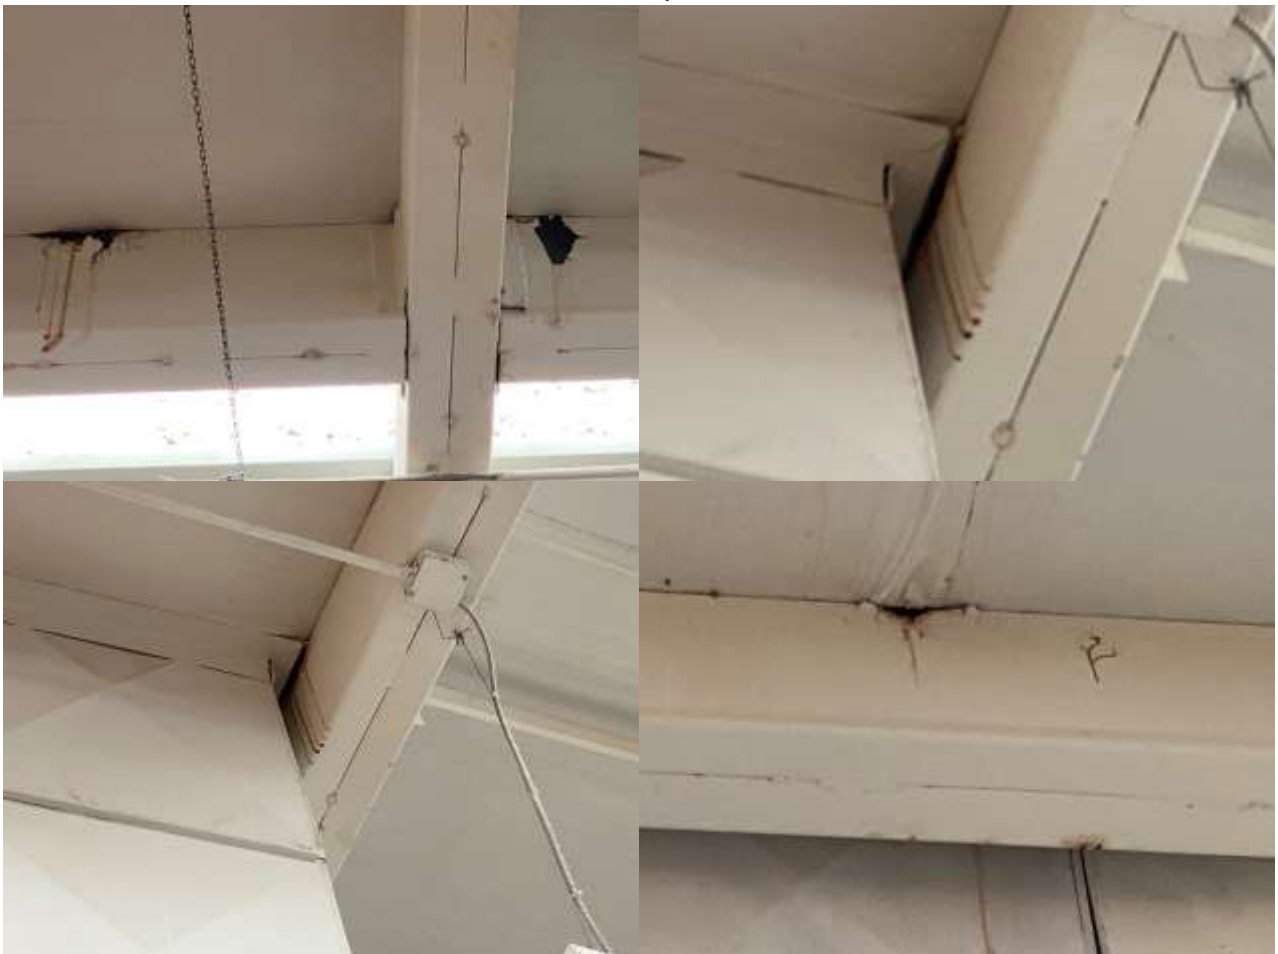
**“LARGUEROS MONTEN, ALREDEDOR DE INYECCIÓN A/A, *PRESENTAN BASTANTE OXIDACIÓN*”.**

>En lo general, no se aprecian fallas estructurales, ni tampoco deterioros de magnitud importante, pero se requiere llevar a cabo la planeación y ejecución de un proceso de mantenimiento, a los elementos constructivos, que presentan cierto nivel de oxidación, que en esta inspección se les cataloga de tipo superficial. Se deberán aplicar técnicas de limpieza/remoción del óxido, y determinar el nivel de deterioro, antes de aplicar pinturas de protección. Ya que, si la oxidación logra ser removida 100%, exponiendo el metal sano, se puede entonces proceder a pintarse. De lo contrario, se deberá realizar una segunda etapa, bajo un segundo alcance de Inspección Estructural, para determinar si será necesario llevar a cabo un proceso de reforzamiento, para subsanar el deterioro, que en ese caso sería por “corrosión” y no solo por oxidación tipo superficial.

Esto significa, que el establecimiento puede seguir operando de manera normal, ya que no existe riesgo alguno para los usuarios, tanto trabajadores como clientes y/o visitantes. Sin embargo, para que se pueda retirar la etiqueta de "Condicionada", es necesario que al llevar a cabo los trabajos de mantenimiento, se lleve por parte de CASA LEY, una bitácora fotográfica, tomando evidencias en cada uno de los elementos constructivos que se les dio mantenimiento. Para ello, deberán considerarse fotografías en dicha bitácora, del **Antes, Durante y Después**, de los trabajos realizados. Solo así, se podrá dejar constancia y evidencia documental de ello.

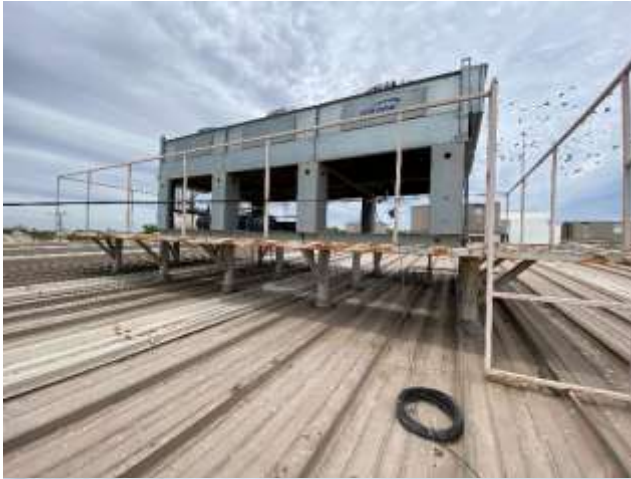
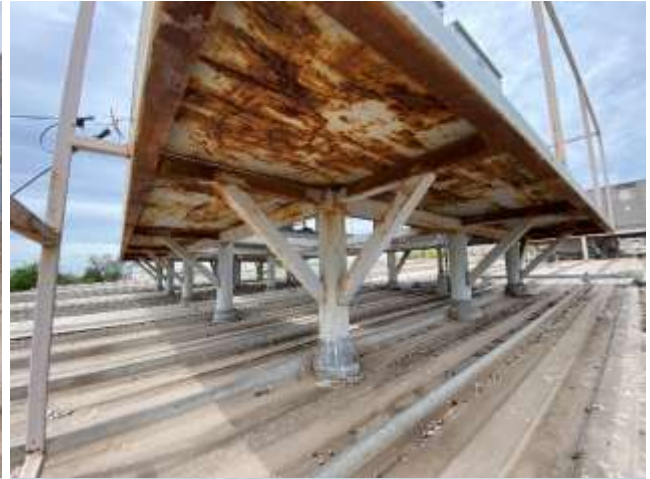
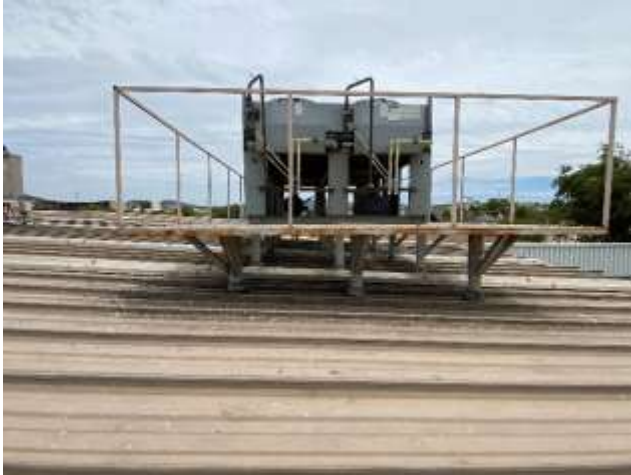
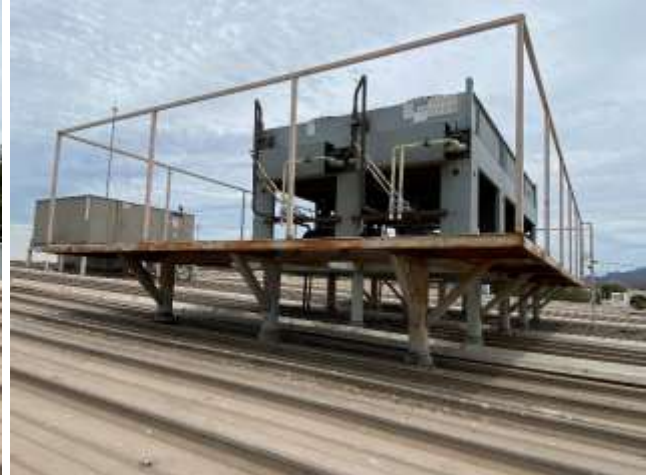
**“ELEMENTOS DE BASE DE COMPRESOR DE RACK DE REFR., *PRESENTAN BASTANTE OXIDACIÓN*”.**

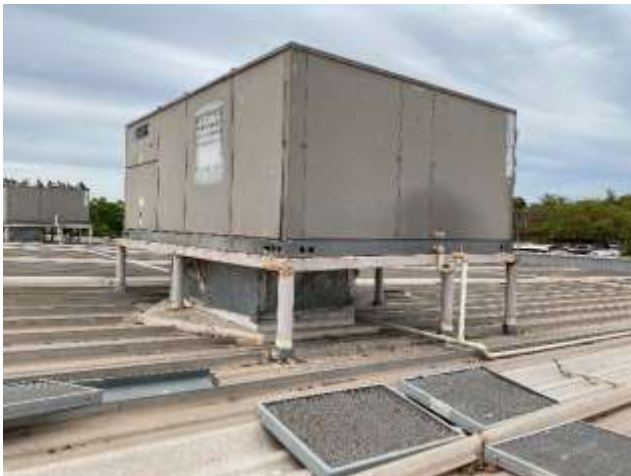
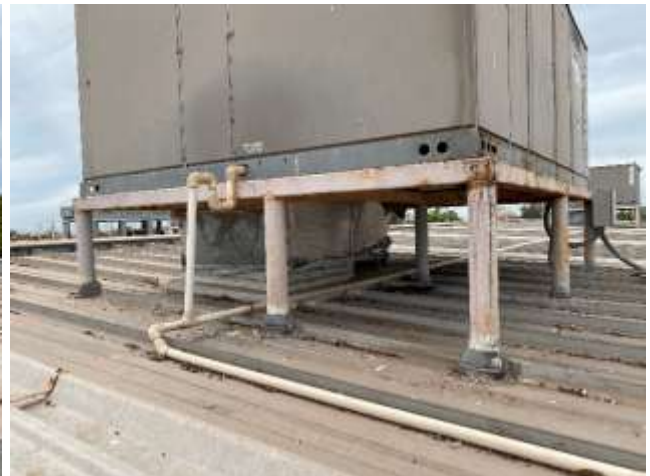
**“ELEMENTOS DE BASE DE EQUIPOS DE A/A., *PRESENTAN BASTANTE OXIDACIÓN*”.**
