## DICTAMEN TECNICO ESTRUCTURAL DE INSPECCIÓN VISUAL

### LEY CEDIS #4027 CULIACÁN

Blvd. República del Brasil, Infonavit Humaya,  
CP. 80020, Culiacán, Sinaloa.

**11 DE MAYO DE 2026**

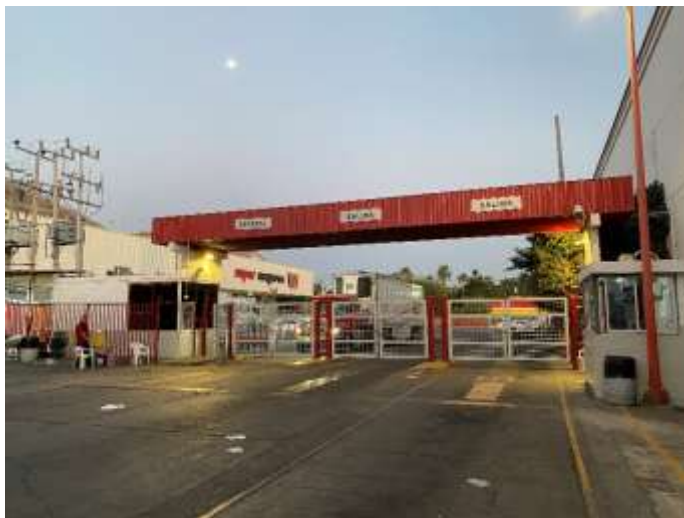
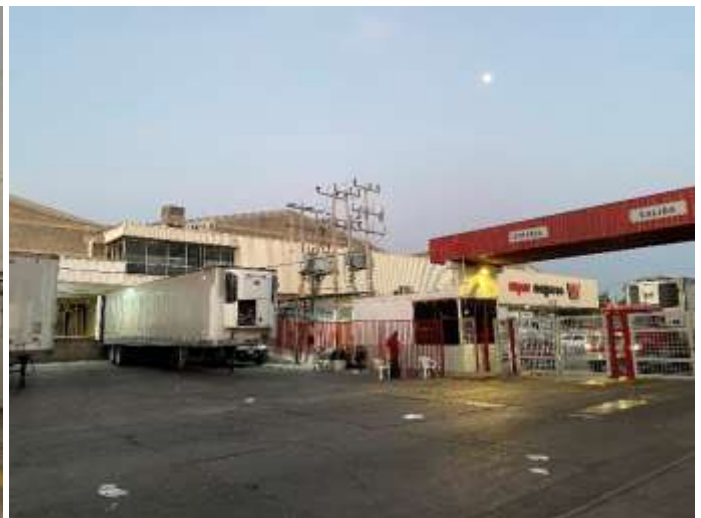
**Vistas del exterior de la Edificación, actualmente.**

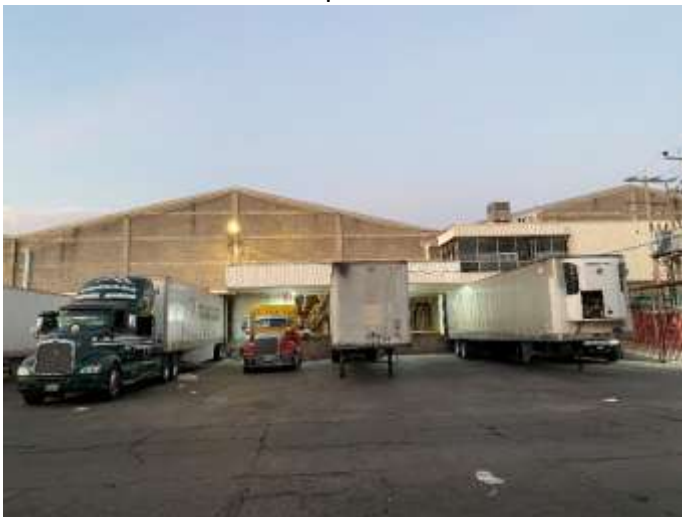
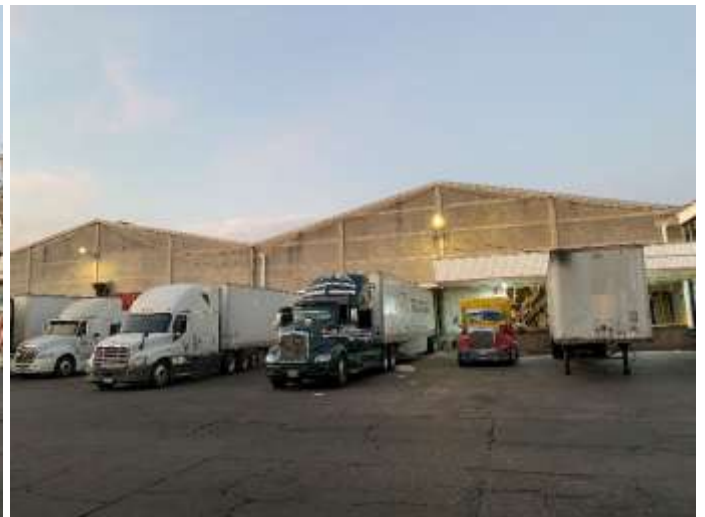
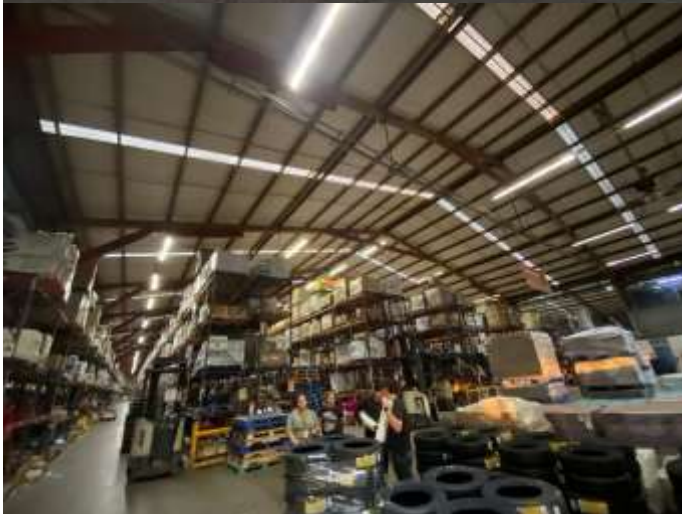
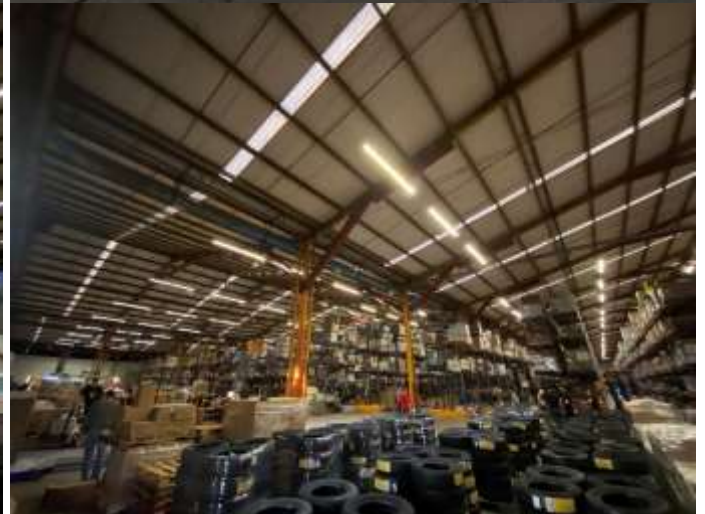
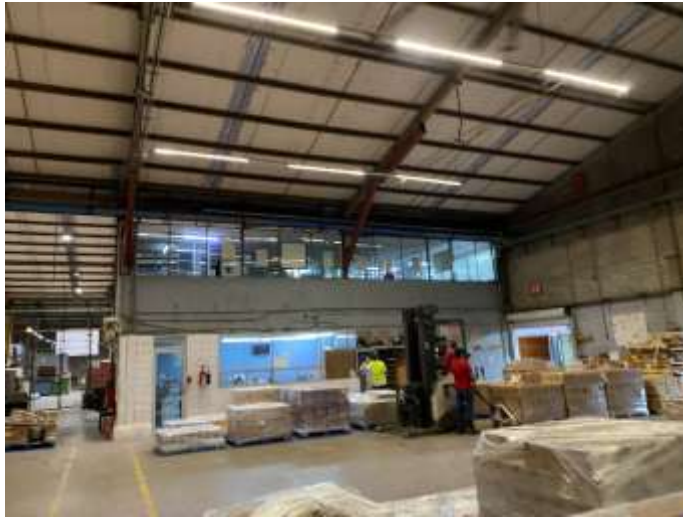
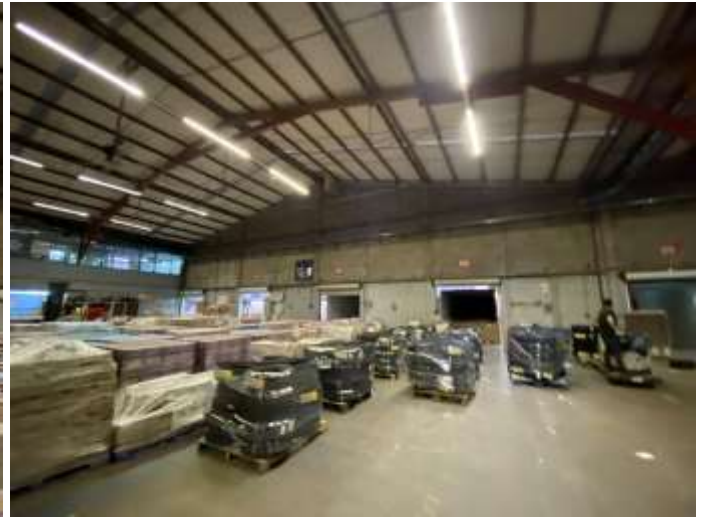
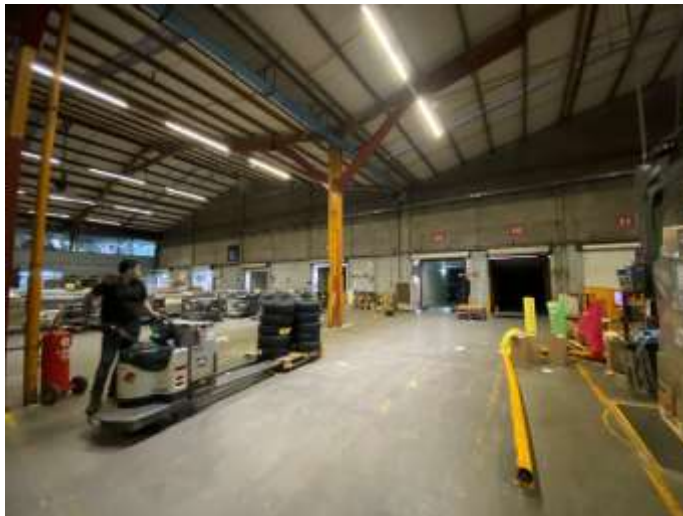
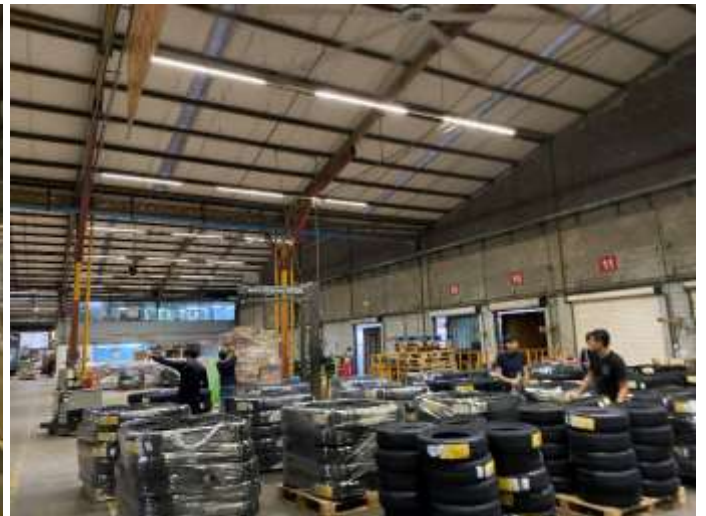
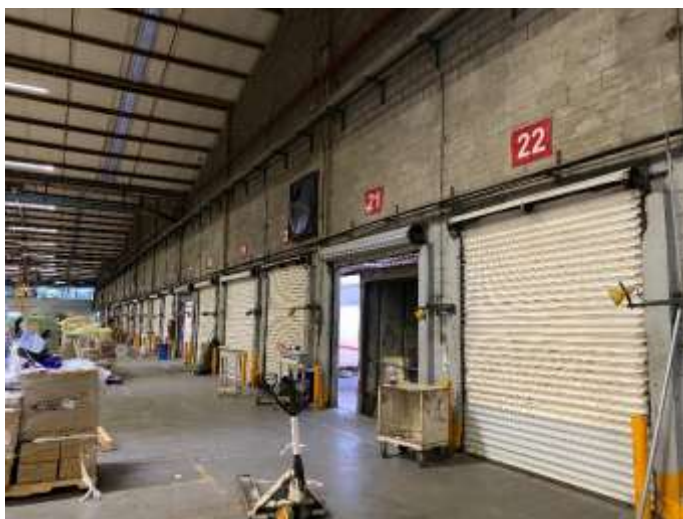
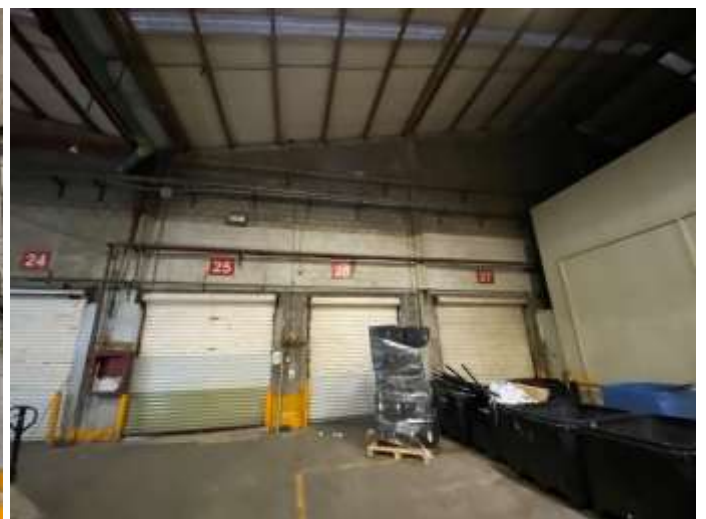
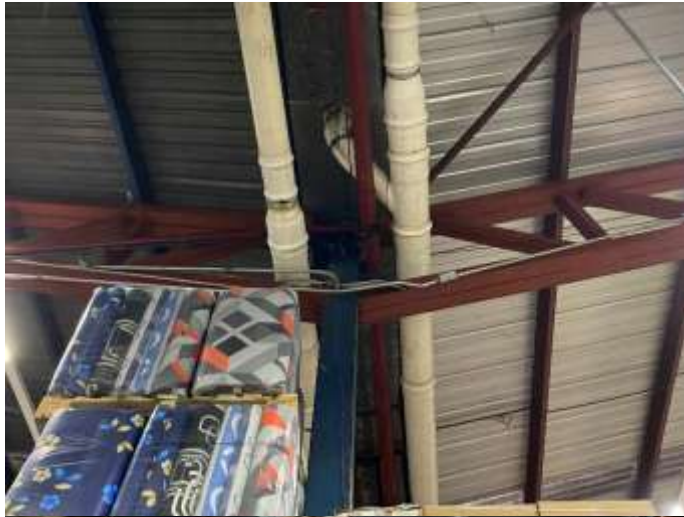
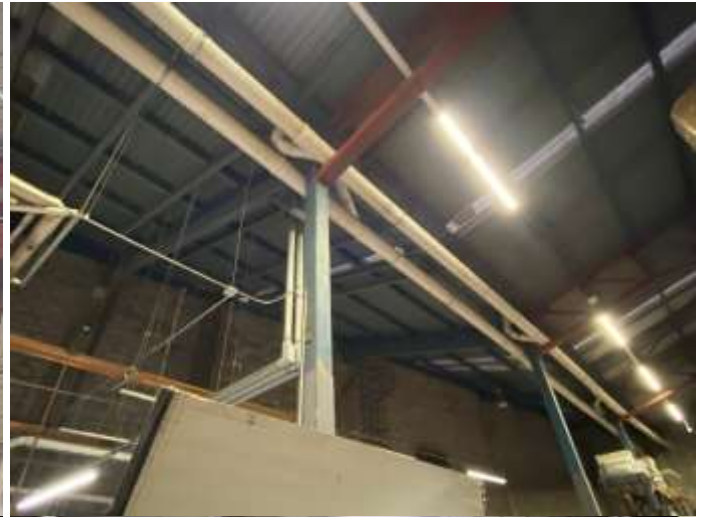
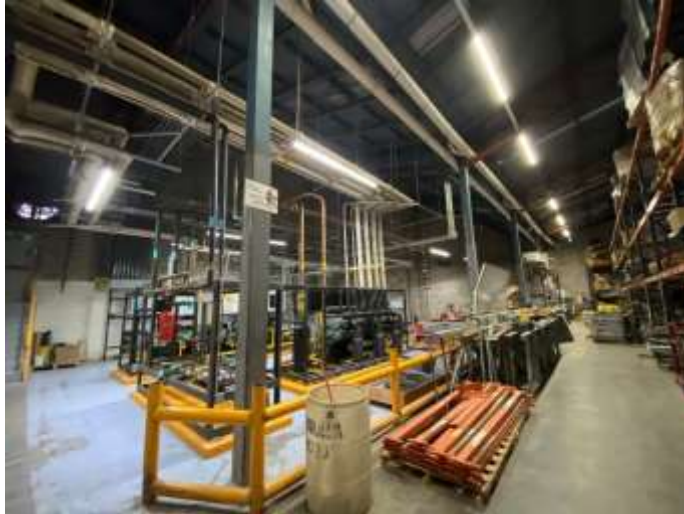
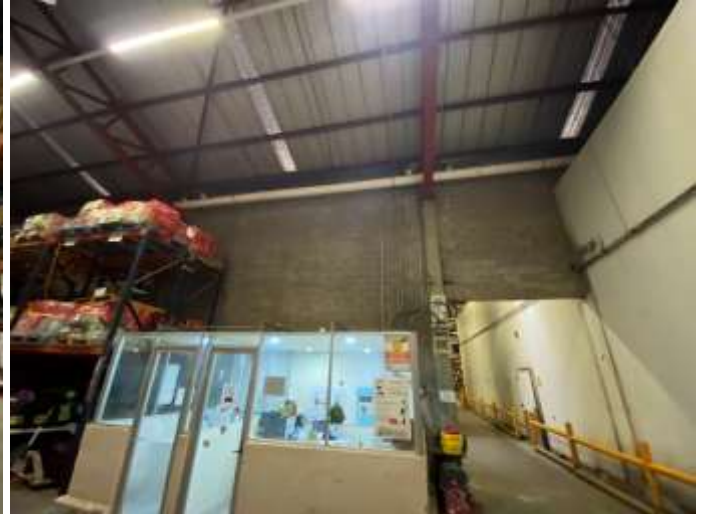
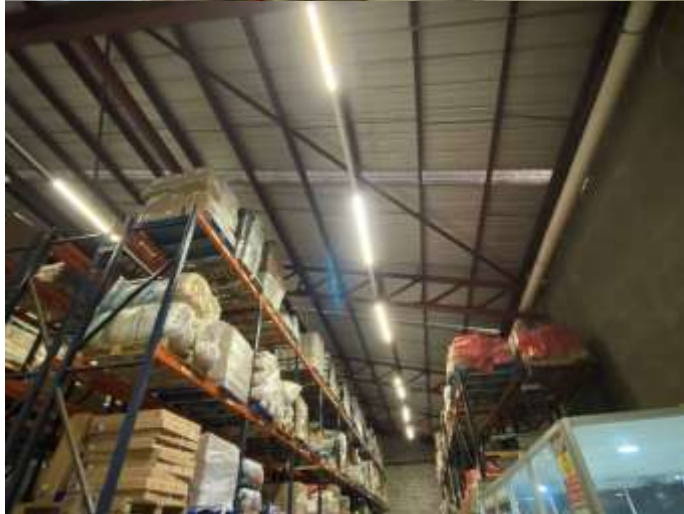
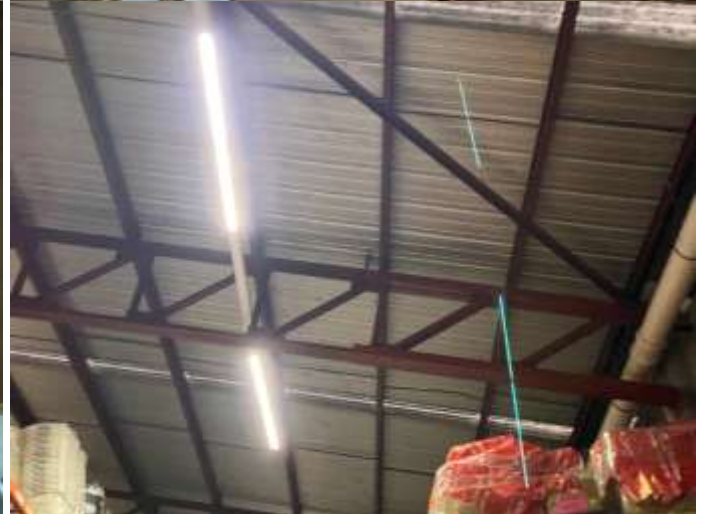
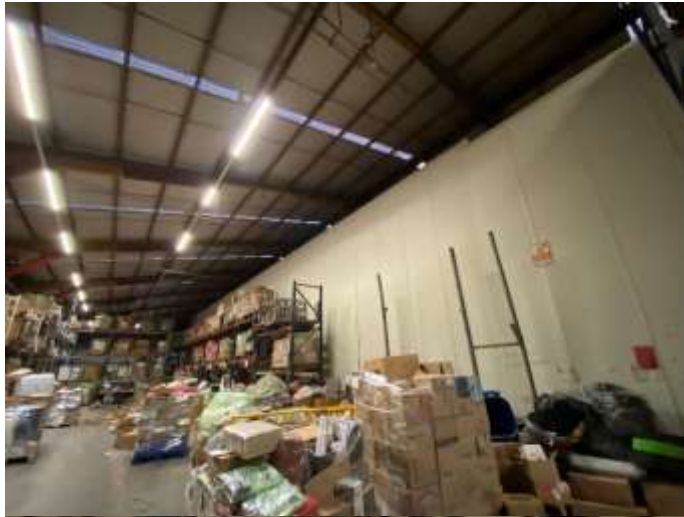
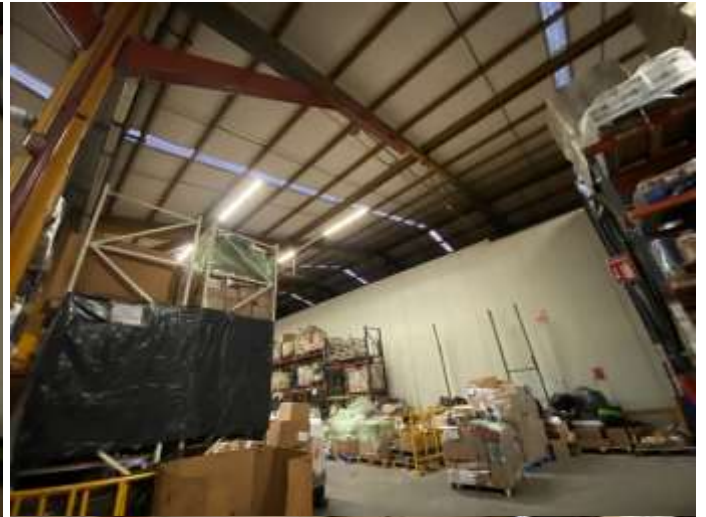
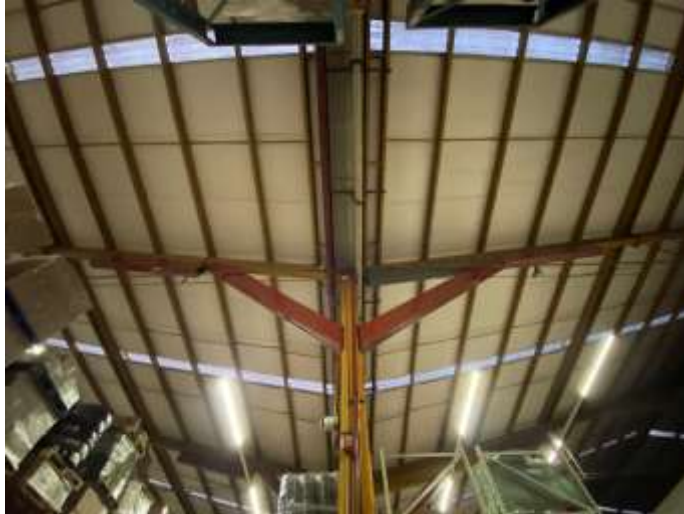
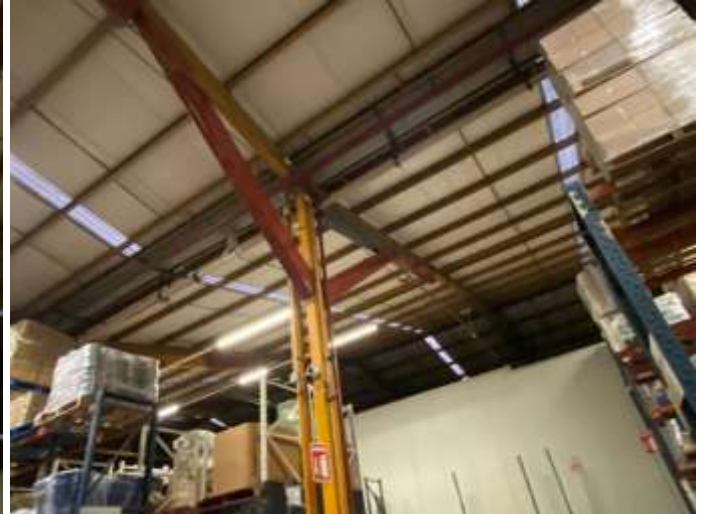
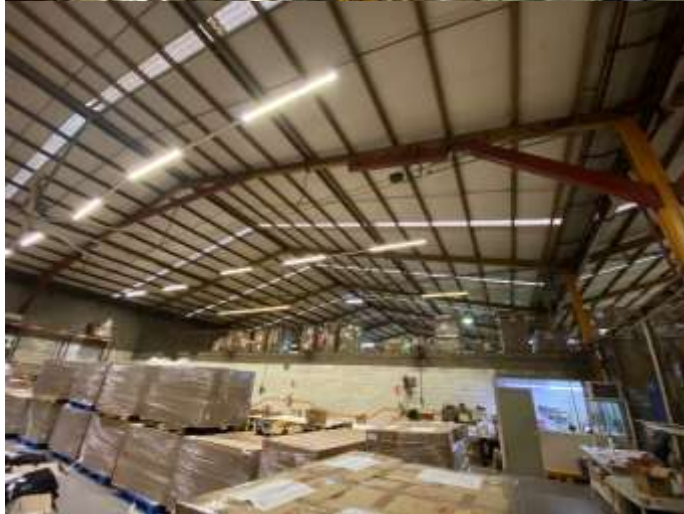
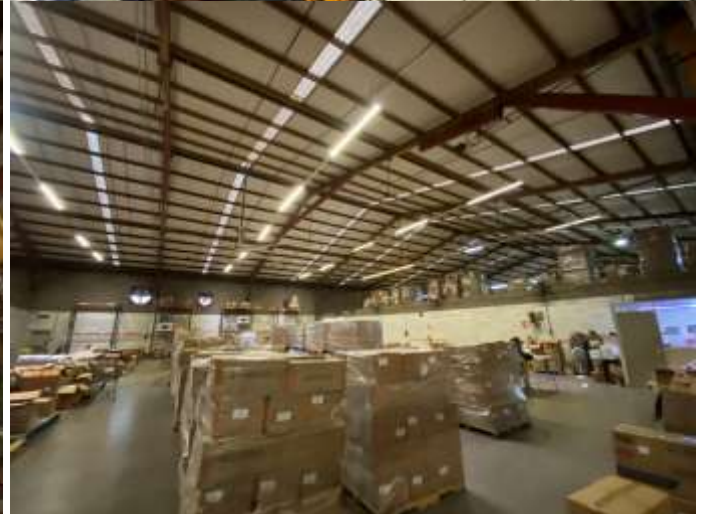
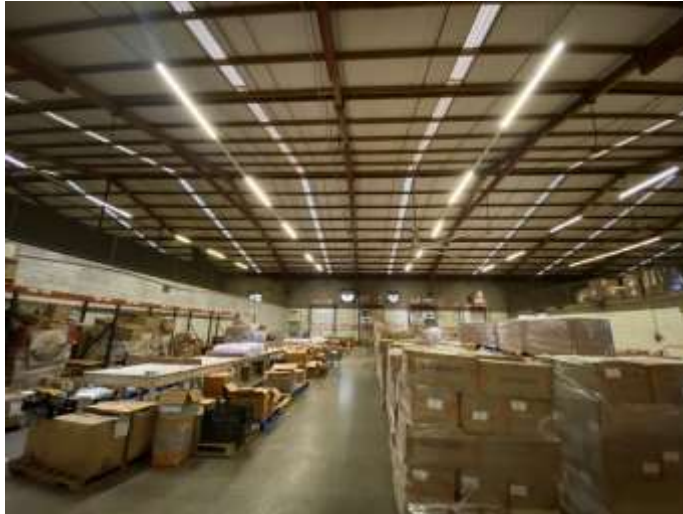
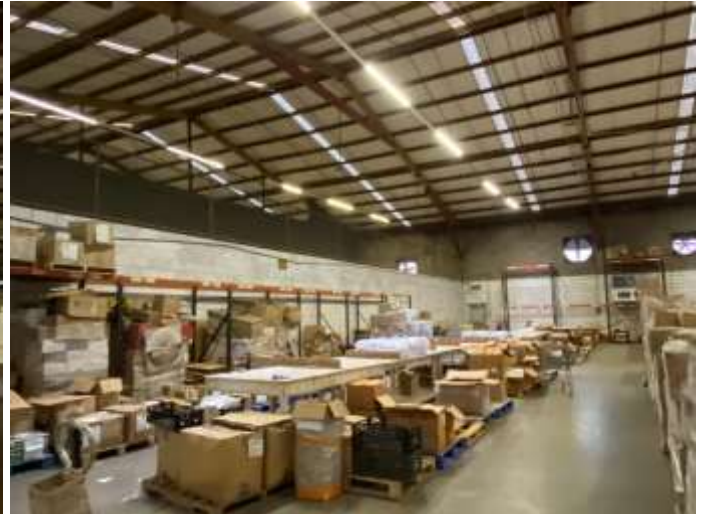
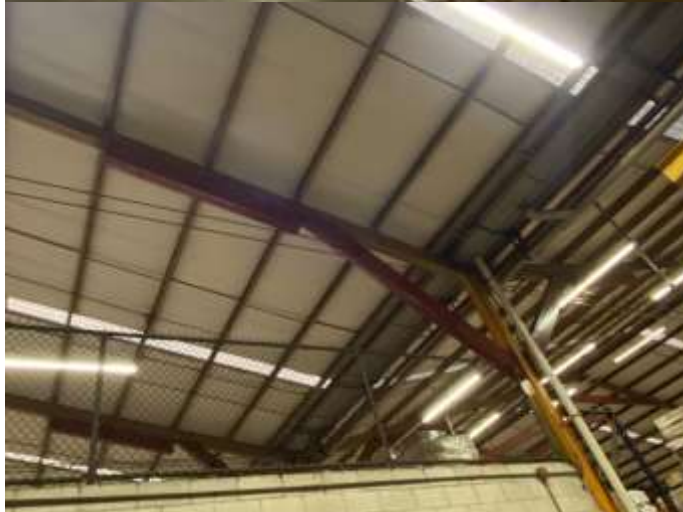
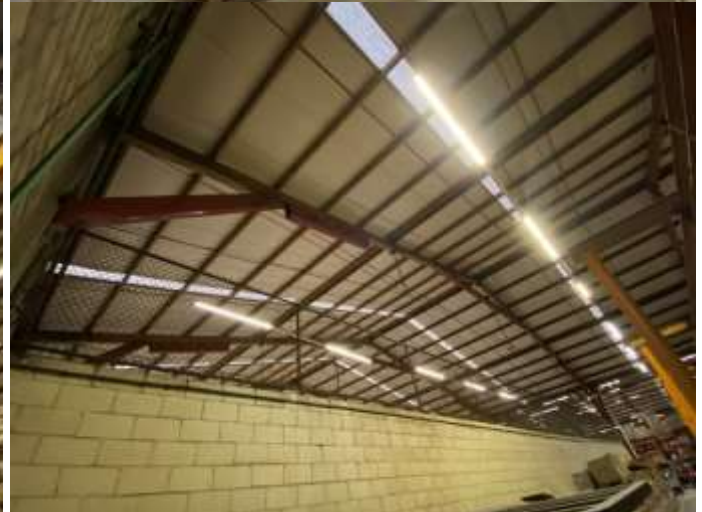
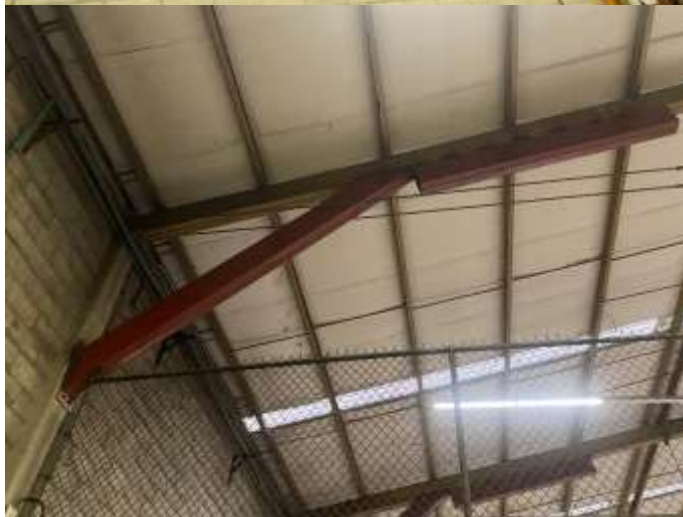
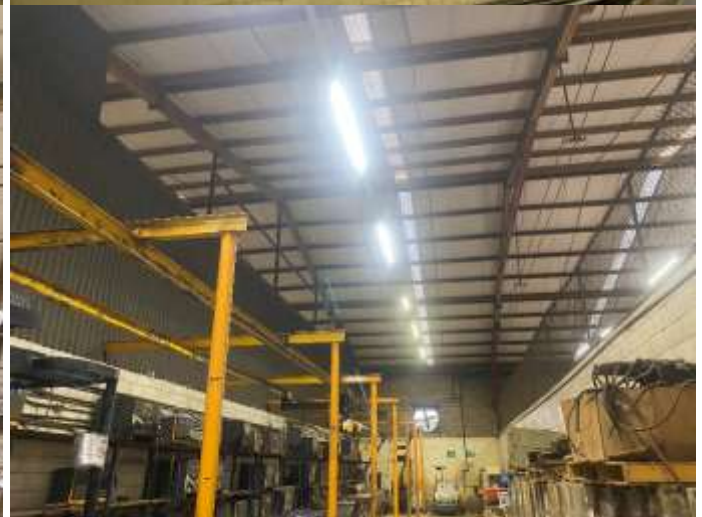
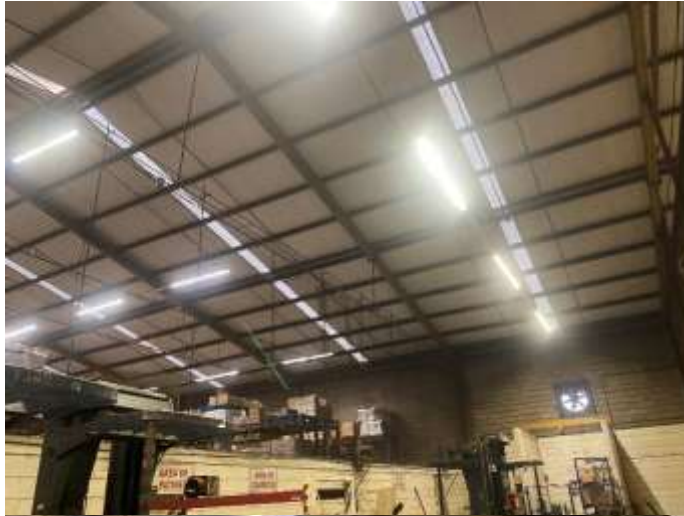
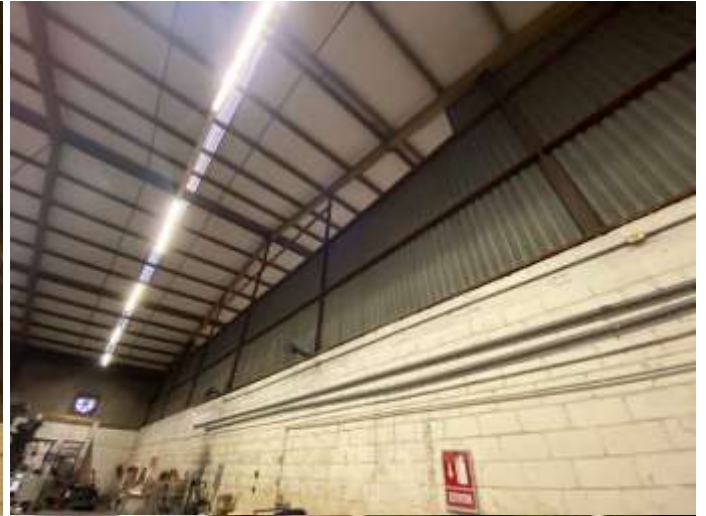
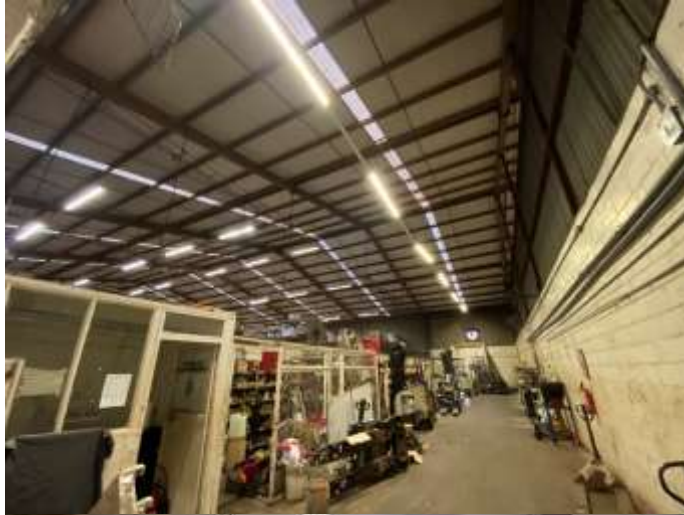
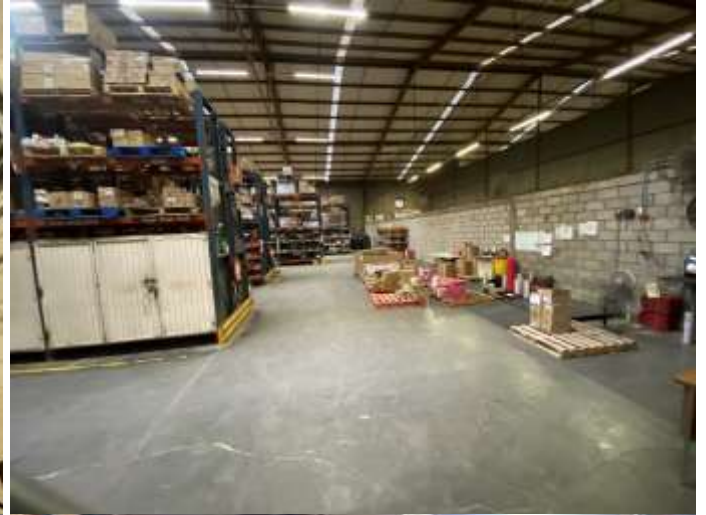
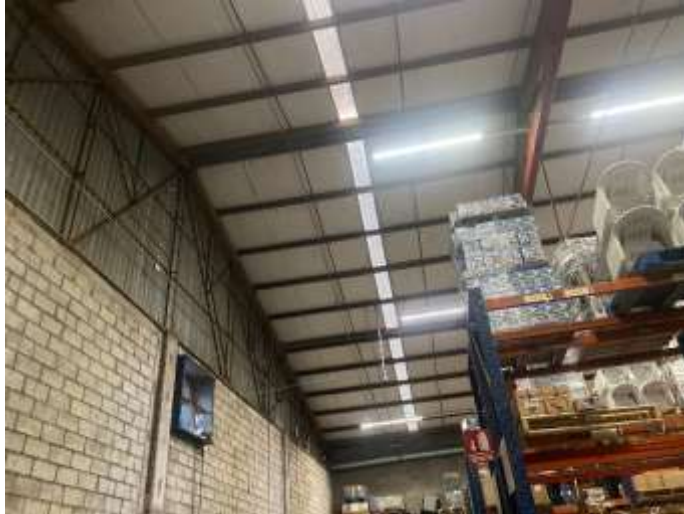
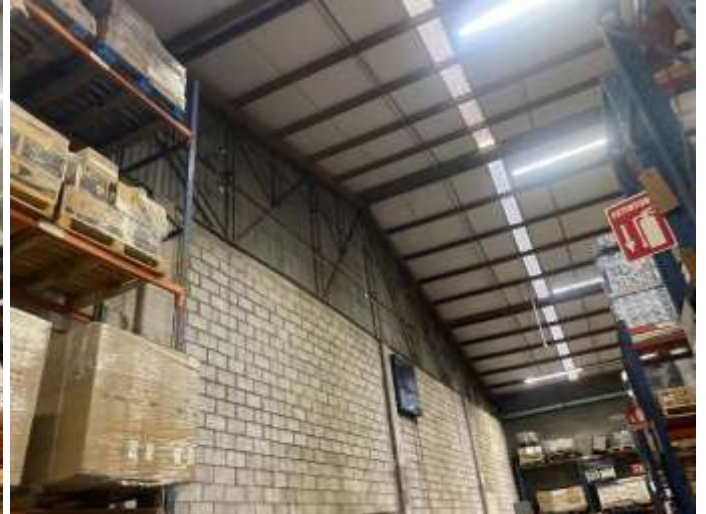
>En lo general, no se aprecian fallas estructurales, ni tampoco deterioros. Durante la inspección visual, pusimos máxima atención, a los elementos que, por su ubicación, pueden ser más propensos a sufrir deterioros prematuros por humedad, y hasta la fecha, no existe evidencia de ello.

A continuación, mostramos algunas fotografías representativas de la inspección estructural, que fueron recabadas en nuestra inspección física, el día **11 Mayo de 2026**. Además de este informe de inspección, se hace entrega de una carpeta comprimida digital, con todas las fotografías que fueron recabadas como evidencia durante el recorrido de inspección estructural.
