## DICTAMEN TECNICO ESTRUCTURAL DE INSPECCIÓN VISUAL

### TIENDA LEY EXPRESS CENTENARIO (#1253)

Blvd. Centenario, #2880 Pte., Fracc. Residencial Palmiras,  
CP. 81233, Los Mochis, Ahome, Sinaloa.

**25 DE MAYO DE 2026**

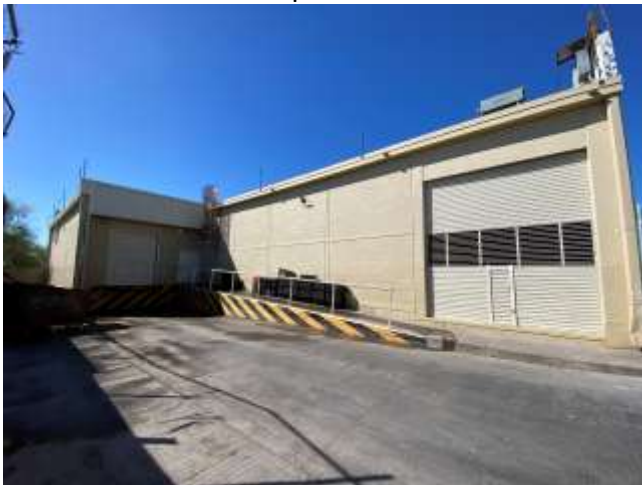
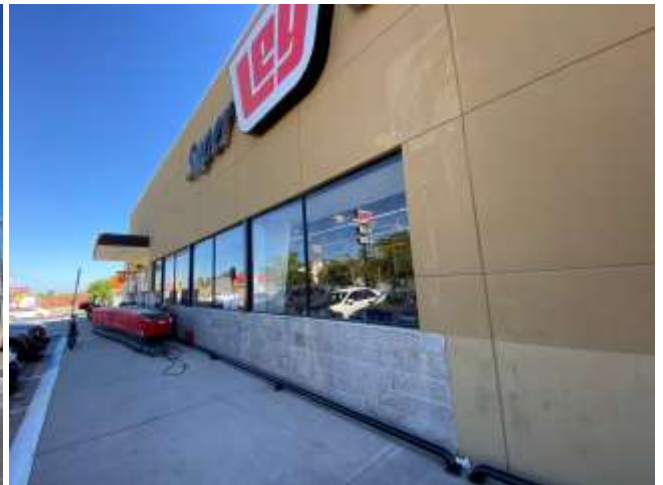
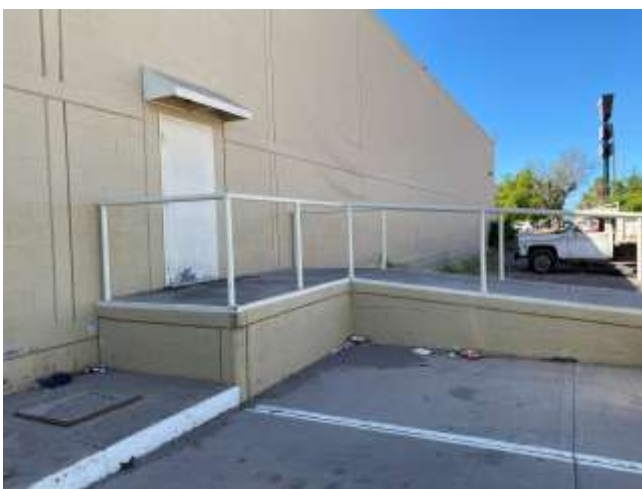
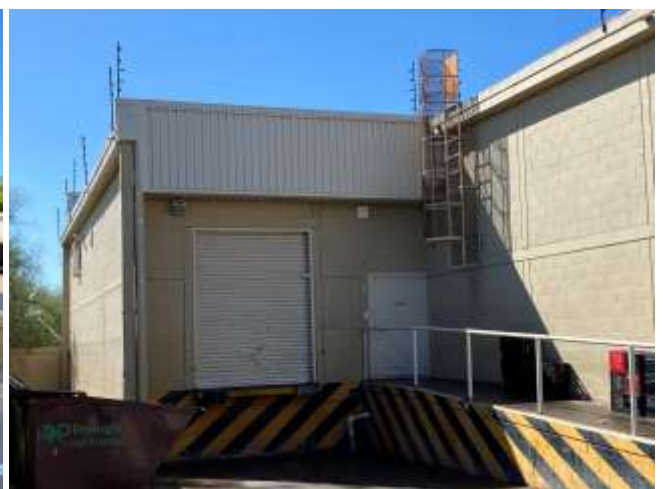
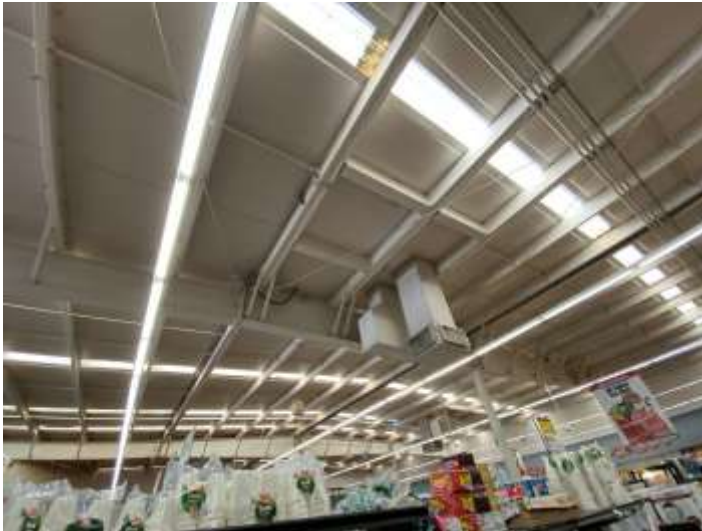
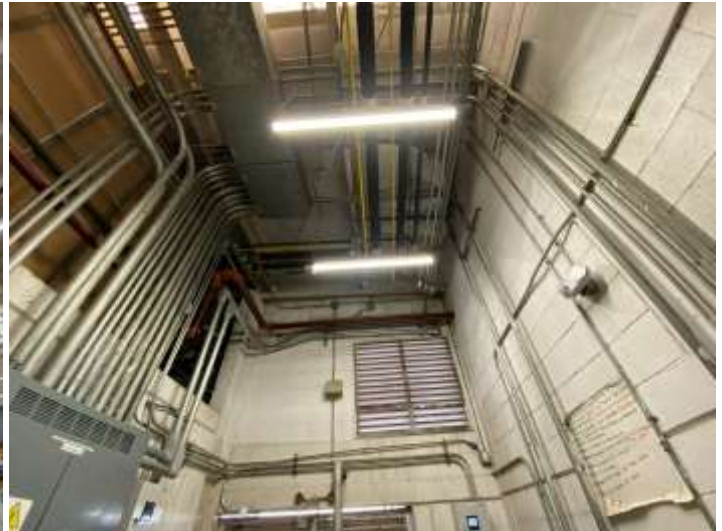
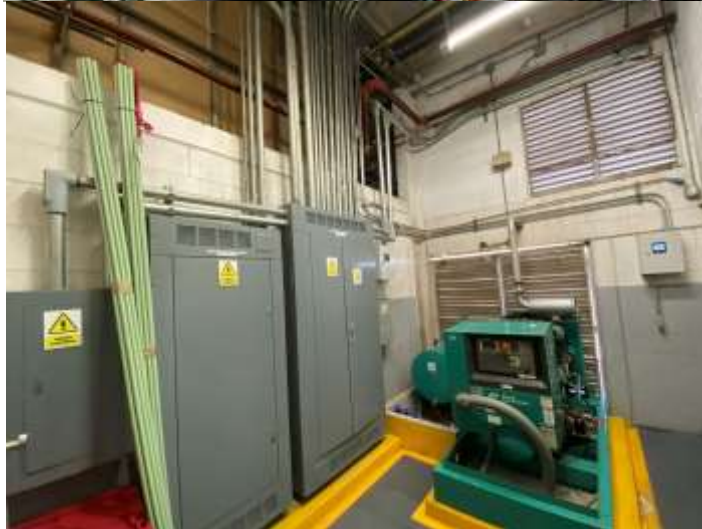
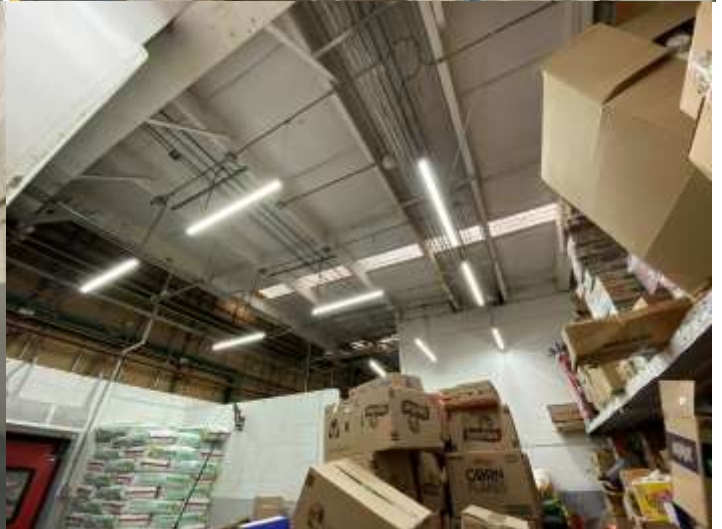
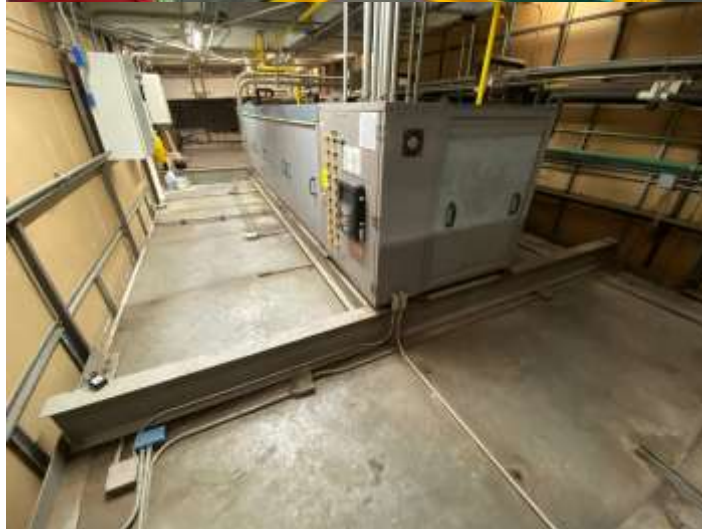
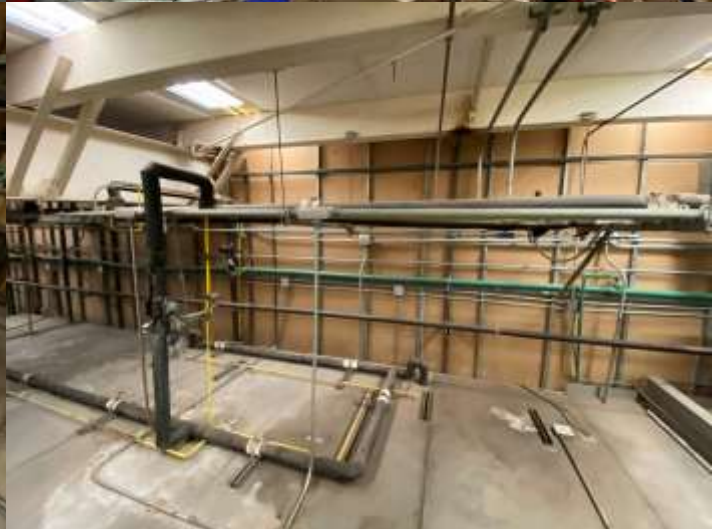
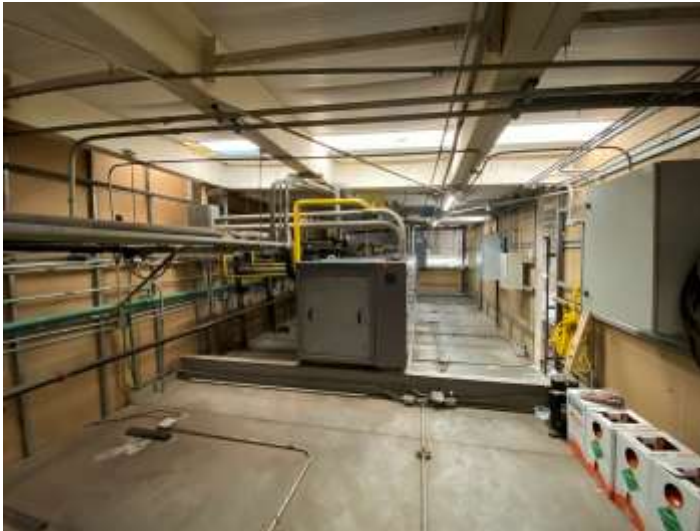
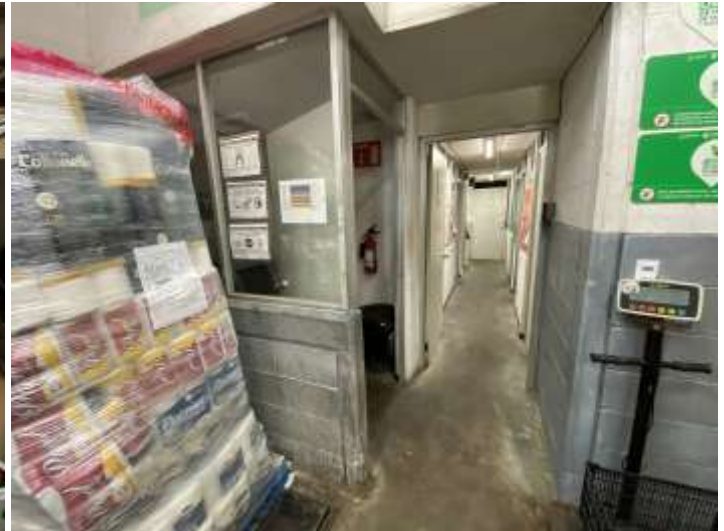
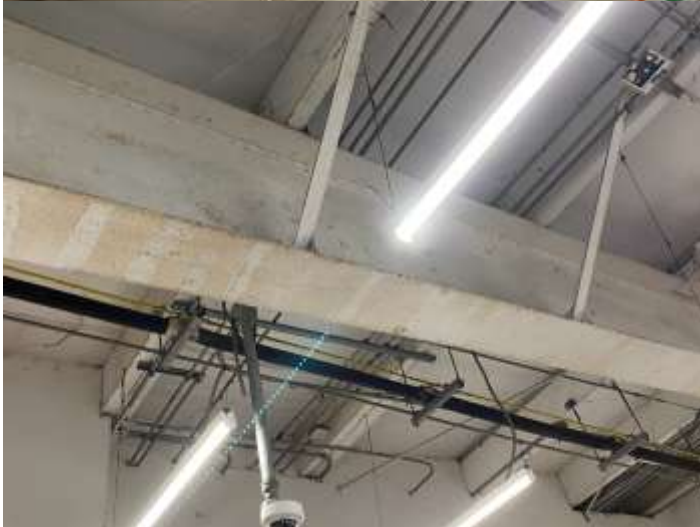
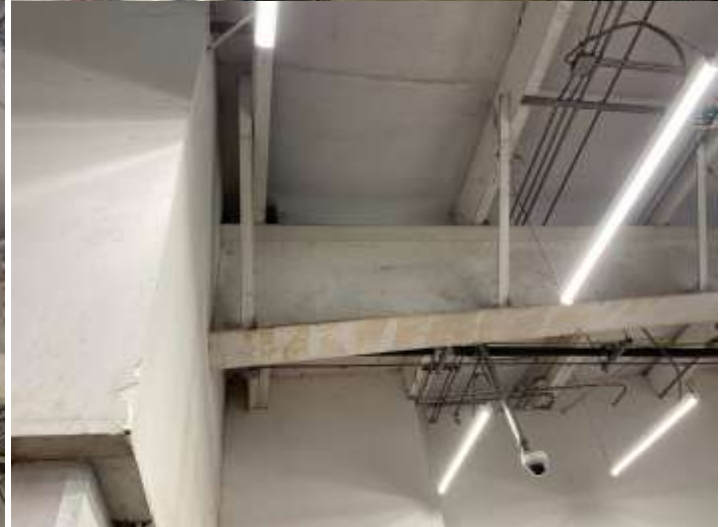
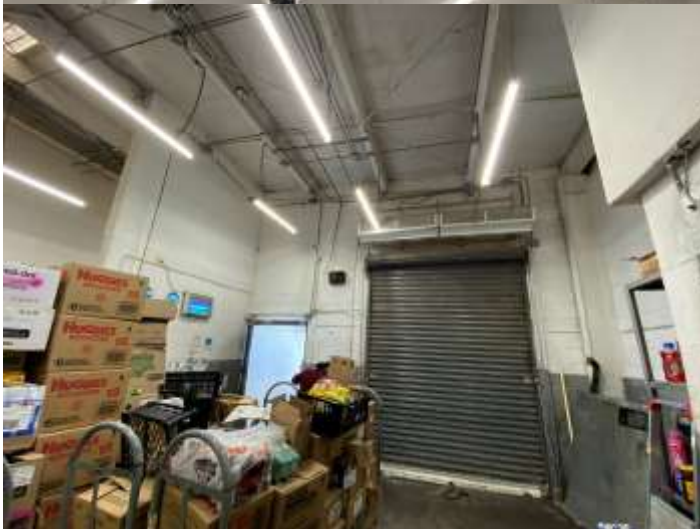
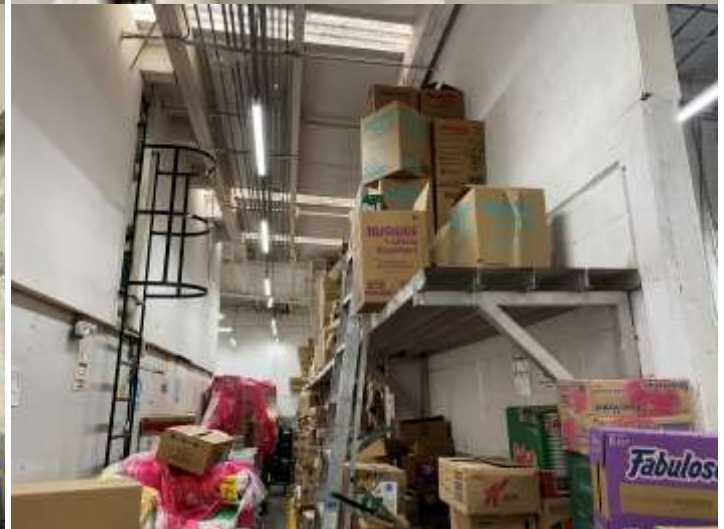
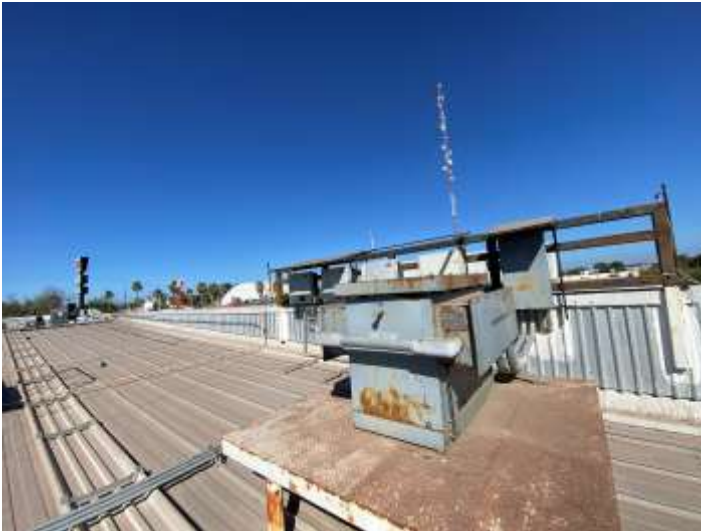
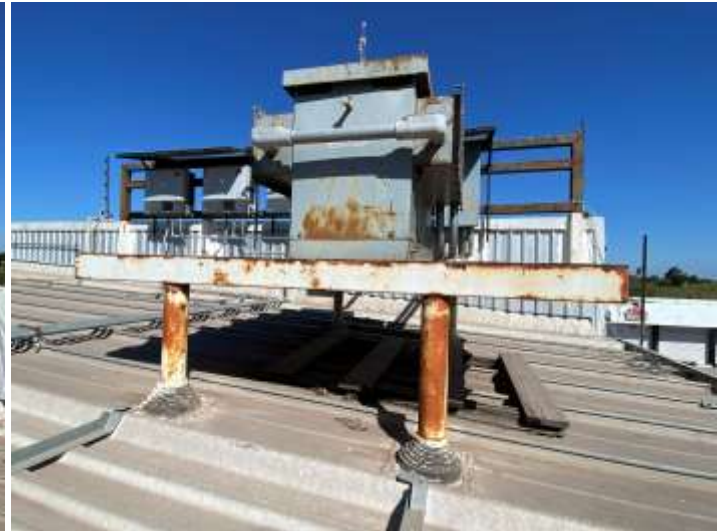
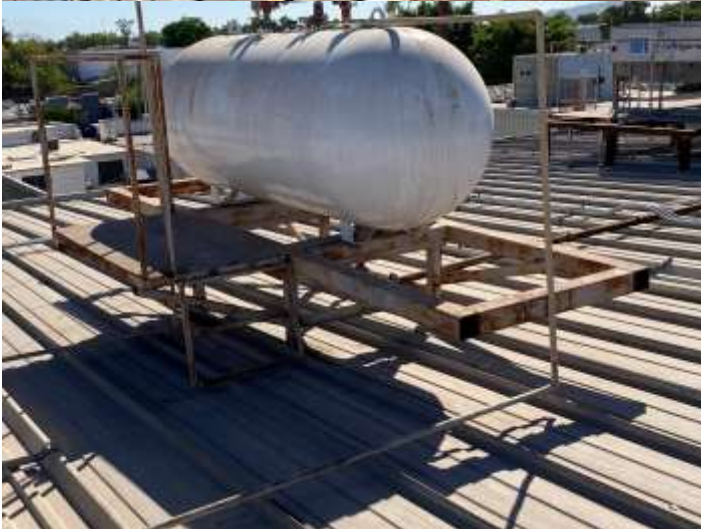
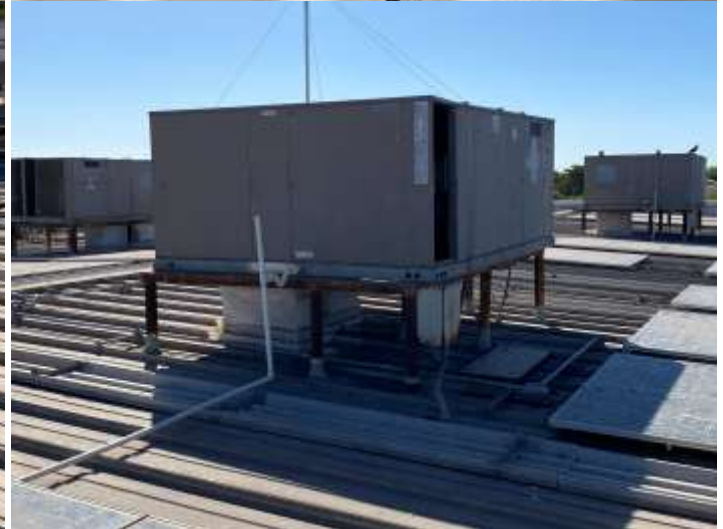
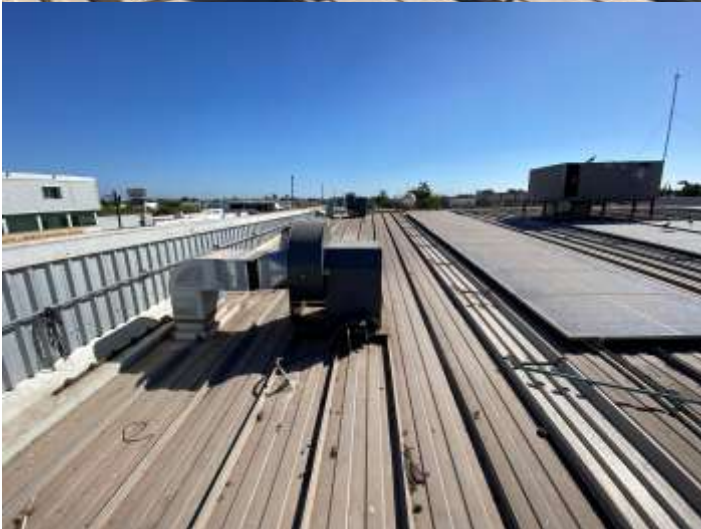
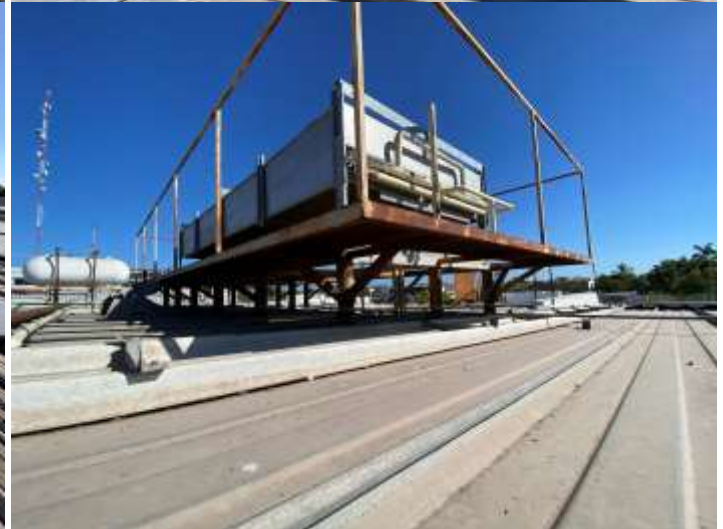
>En lo general, no se aprecian fallas estructurales, ni tampoco deterioros, ya que aún cuando esta edificación cuenta con diversos años operando, se le han dado mantenimientos preventivos adecuados, que preservan un estado adecuado en materia de seguridad estructural.

>Durante la inspección visual, pusimos máxima atención, a los elementos que, por su ubicación, pueden ser más propensos a sufrir deterioros prematuros por humedad, y hasta la fecha, no existe evidencia de ello.
