## **DICTAMEN TECNICO ESTRUCTURAL DE INSPECCIÓN VISUAL**

### **TIENDA LEY EXPRESS CHOIX (#1235)**

C. Plan de San Luis, Col. Reforma,  
CP. 81709, Choix, Sinaloa.

**15 DE MAYO DE 2026**

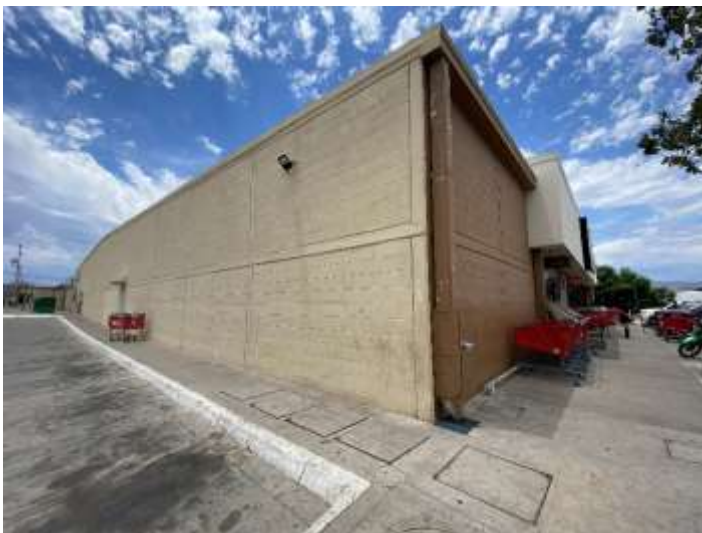
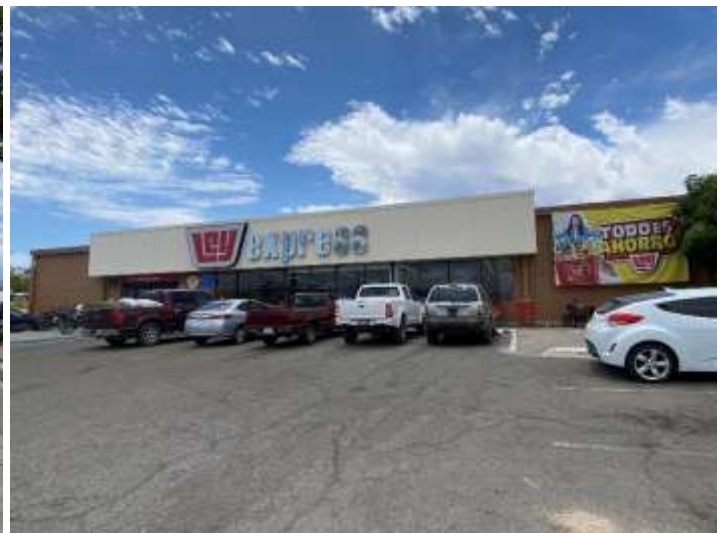
**Vistas del exterior de la Edificación, actualmente.**

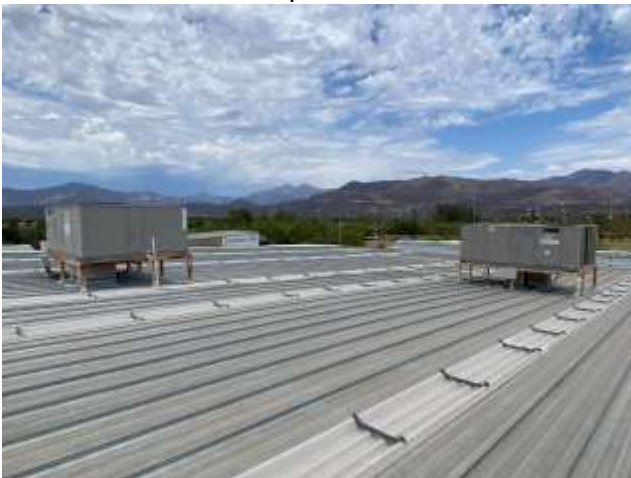
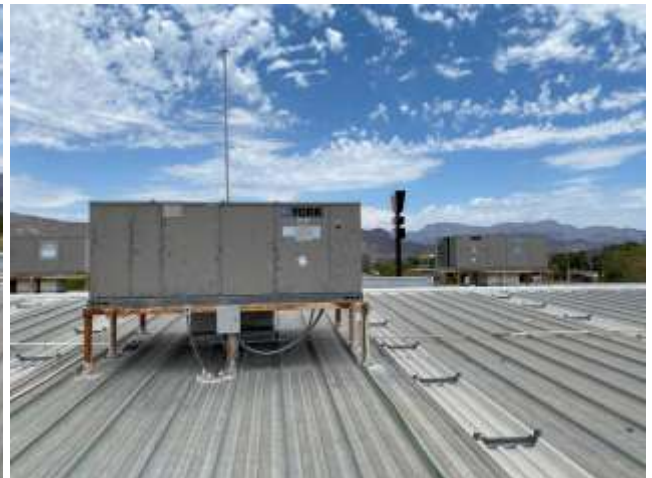
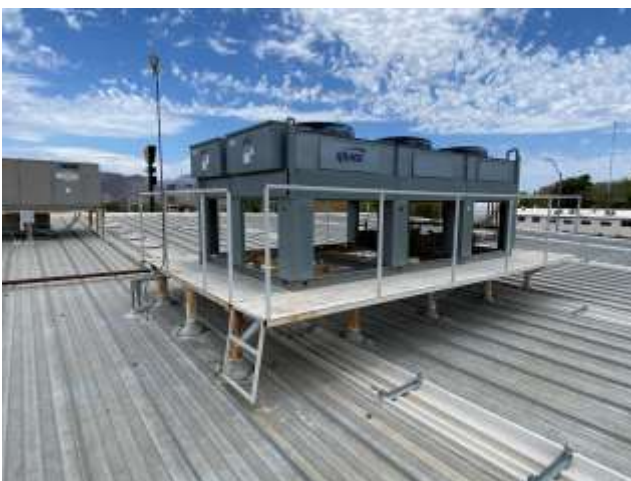
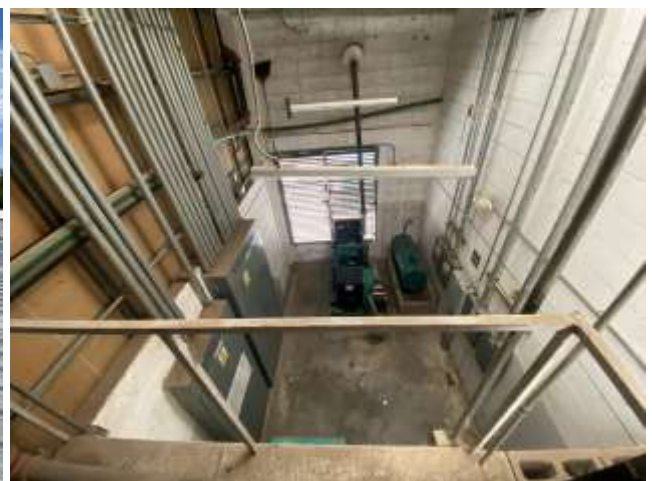
>En lo general, no se aprecian fallas estructurales, ni tampoco deterioros, ya que aún cuando esta edificación cuenta con diversos años operando, se le han dado mantenimientos preventivos adecuados, que preservan un estado adecuado en materia de seguridad estructural.

A continuación, mostramos algunas fotografías representativas de la inspección estructural, que fueron recabadas en nuestra inspección física, el día **20 de Mayo de 2026**. Además de este informe de inspección, se hace entrega de una carpeta comprimida digital, con todas las fotografías que fueron recabadas como evidencia durante el recorrido de inspección estructural.
