## DICTAMEN TECNICO ESTRUCTURAL DE INSPECCIÓN VISUAL

### LEY EXPRESS CIUDADES HERMANAS (#1358)

Av. 21 de Marzo, #1221, 5 de Mayo,  
CP. 80230, Culiacán, Sinaloa.

**15 DE MAYO DE 2026**

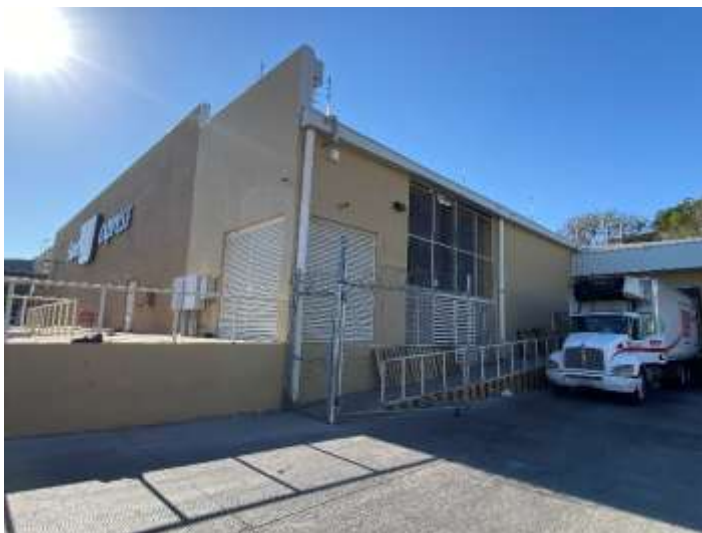
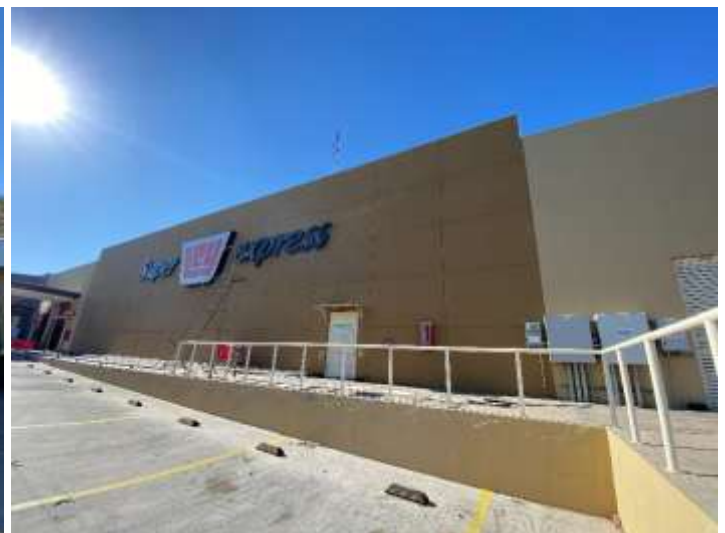
**Vistas del exterior de la Edificación, actualmente.**
