## **DICTAMEN TECNICO ESTRUCTURAL DE INSPECCIÓN VISUAL**

### **TIENDA LEY COUNTRY (#1354)**

Blvd. Centenario, #1700, Fracc. Jardines del Country,  
CP. 81278, Los Mochis, Ahome, Sinaloa.

**25 DE MAYO DE 2026**

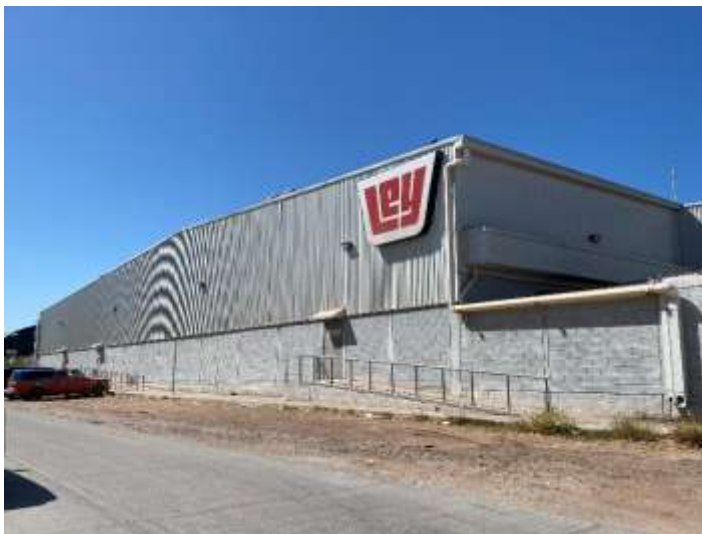
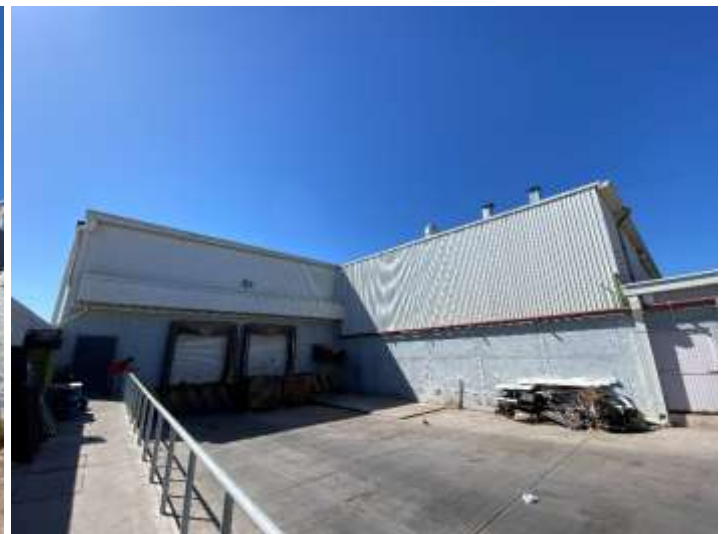
**Vistas del exterior de la Edificación, actualmente.**
