## **DICTAMEN TECNICO ESTRUCTURAL DE INSPECCIÓN VISUAL**

### **TIENDA LEY PLAZA DEL RÍO (#1004)**

**15 DE MAYO DE 2026**

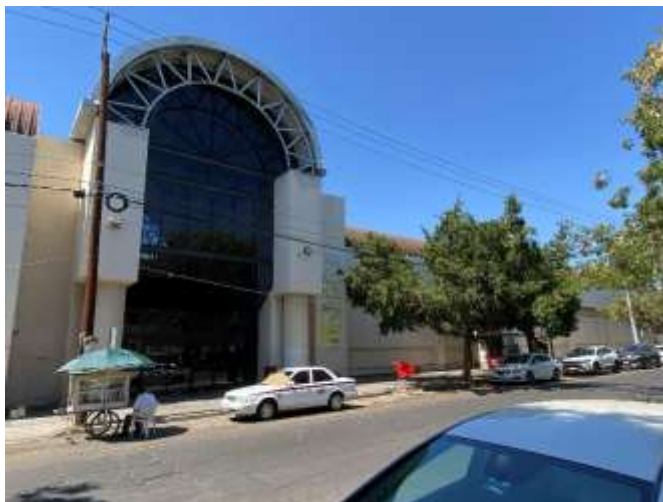
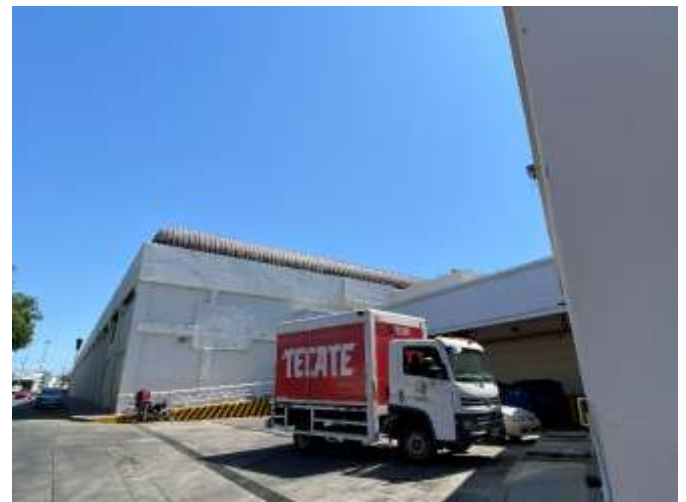
**Vistas del exterior de la Edificación, actualmente.**

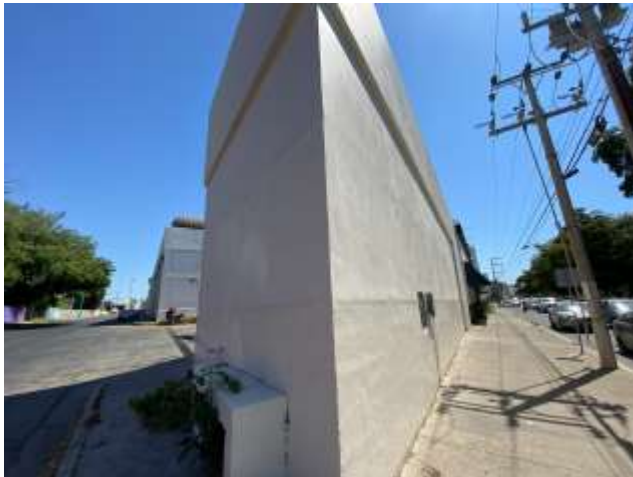
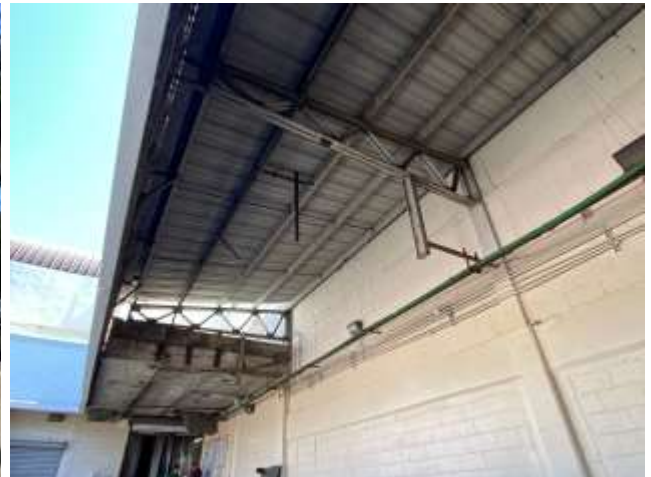
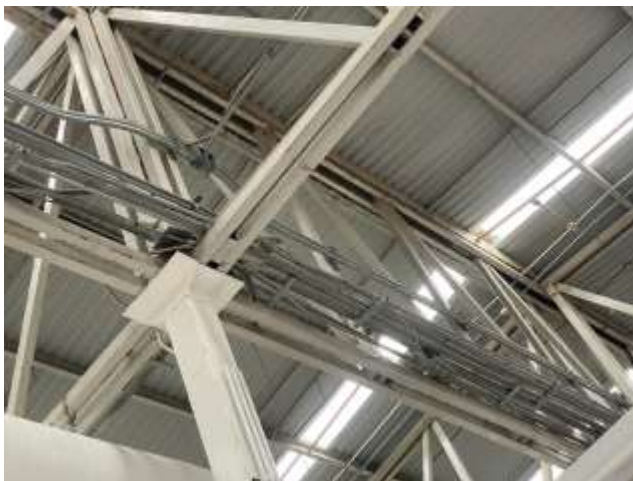
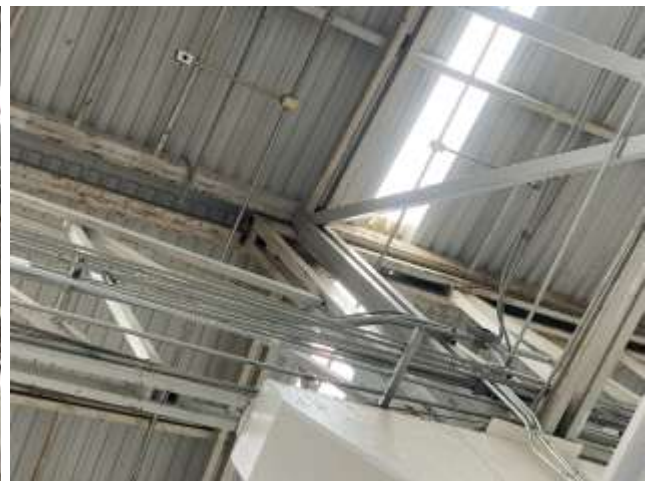
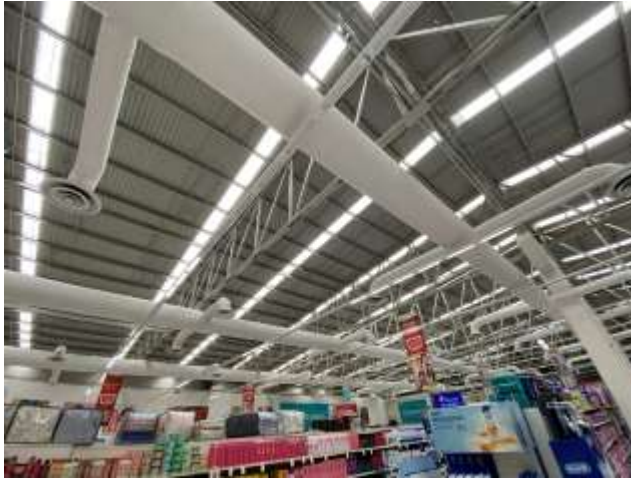
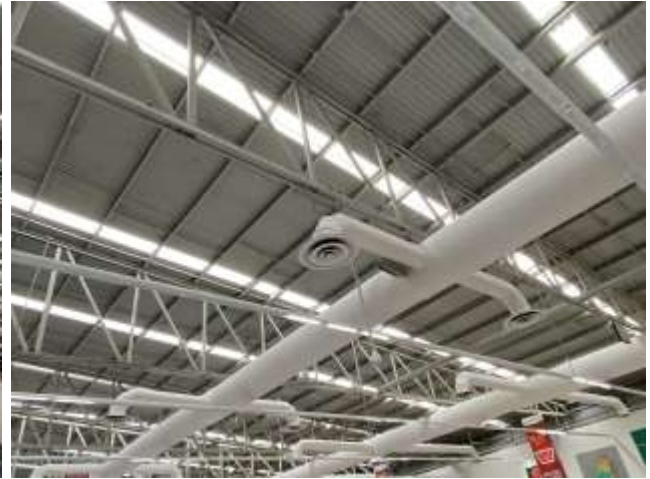
A continuación, mostramos algunas fotografías representativas de la inspección estructural, que fueron recabadas en nuestra inspección física, el día **13 de Mayo de 2026**. Además de este informe de inspección, se hace entrega de una carpeta comprimida digital, con todas las fotografías que fueron recabadas como evidencia durante el recorrido de inspección estructural.
