## DICTAMEN TECNICO ESTRUCTURAL DE INSPECCIÓN VISUAL

### TIENDA LEY EXPRESS EL CARRIZO (#1290)

C. Lázaro Cárdenas #444 Sur, Villa Gustavo Díaz Ordaz,  
CP. 81343, Ahome, Sinaloa.

25 DE MAYO DE 2026

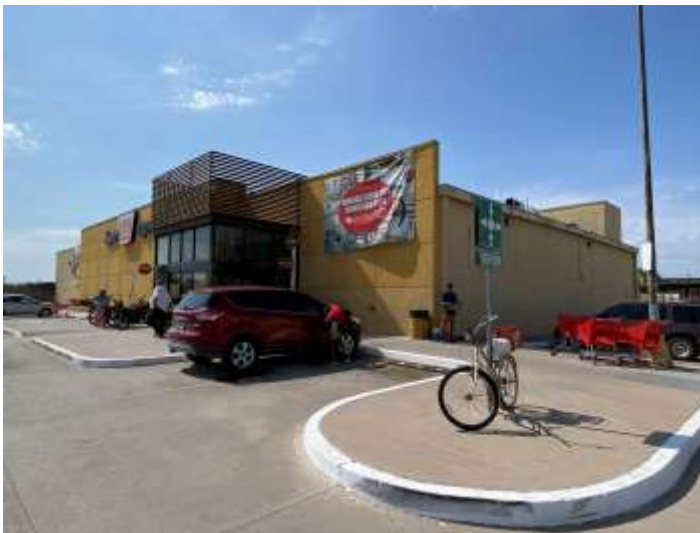
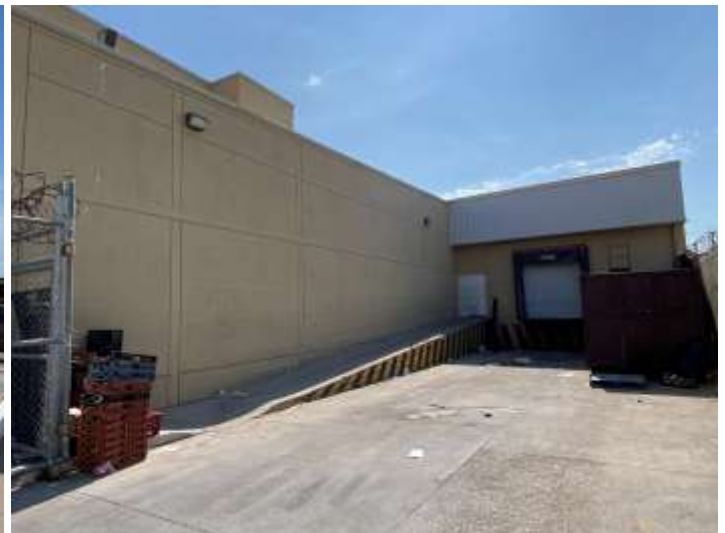
**Vistas del exterior de la Edificación, actualmente.**

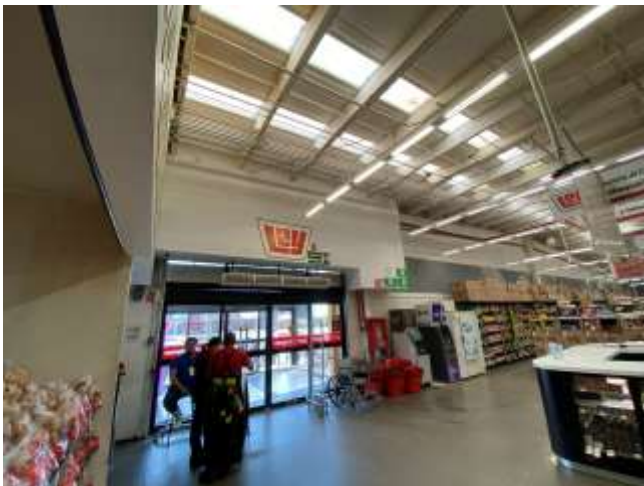
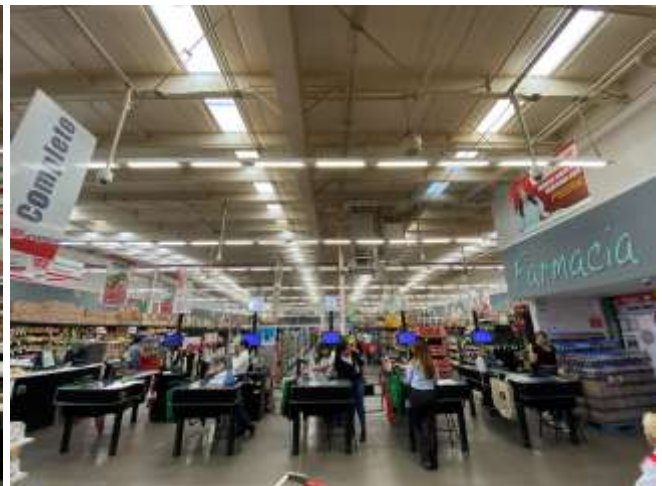
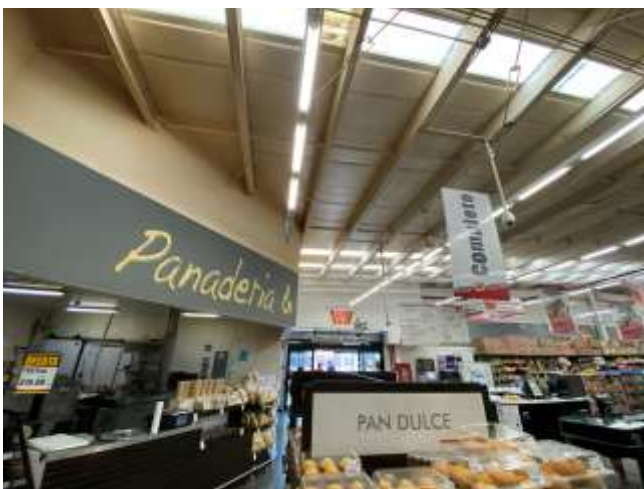
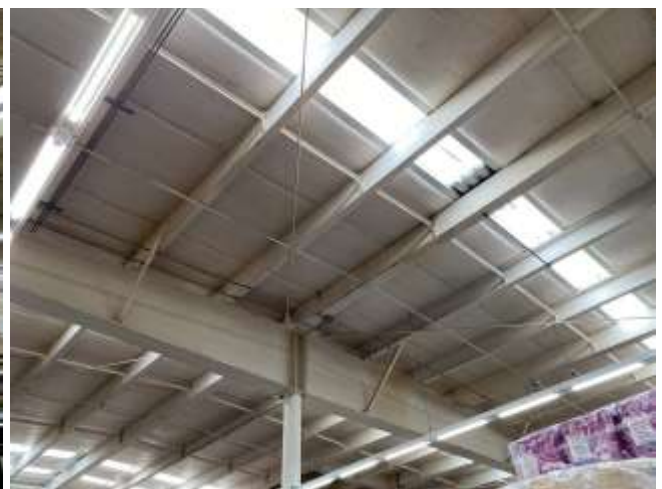
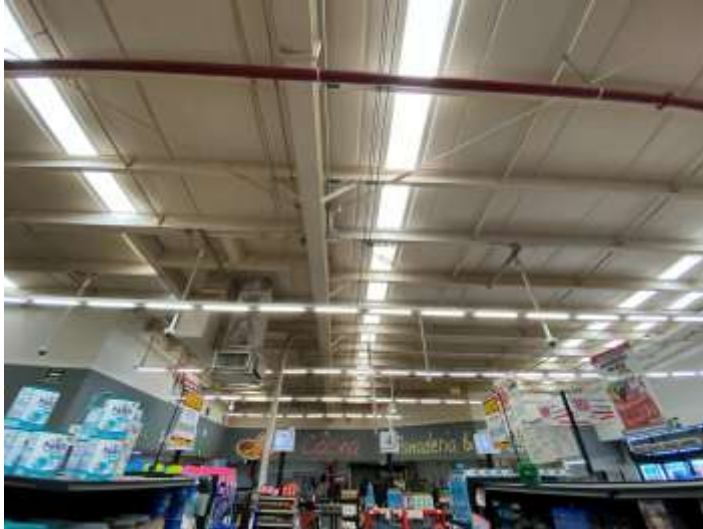
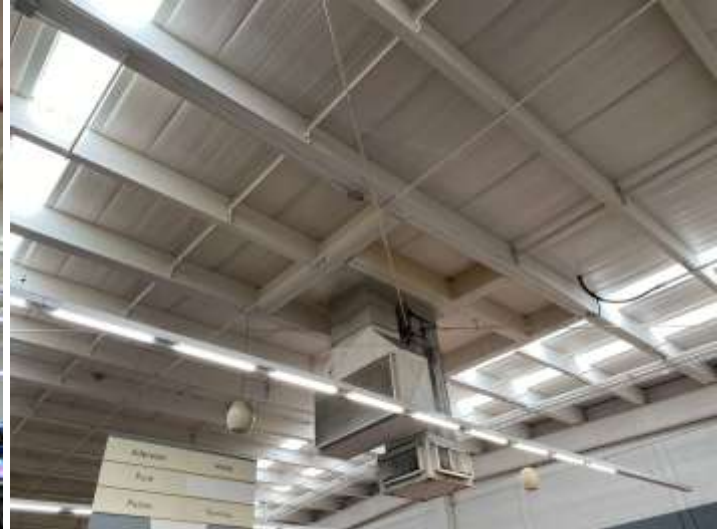
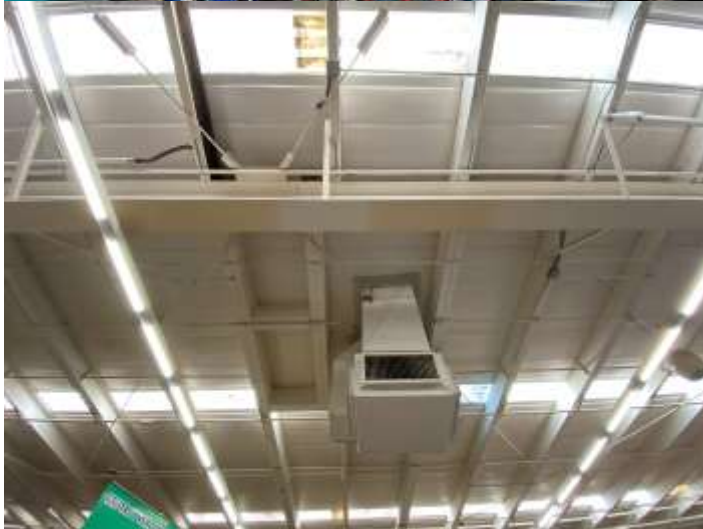
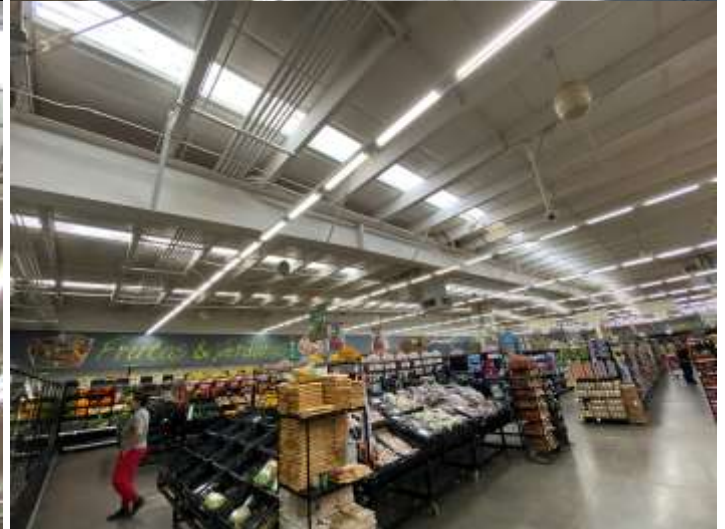
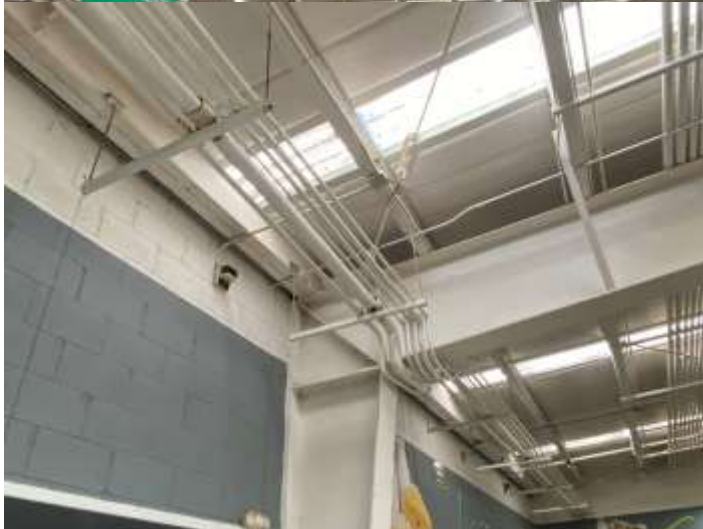
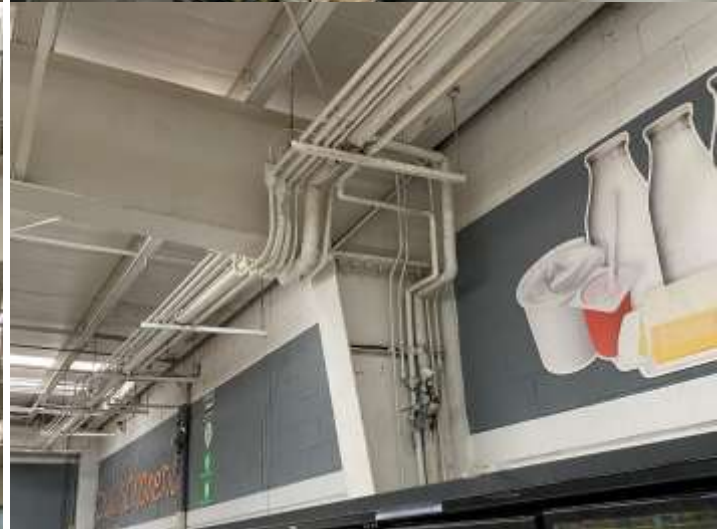
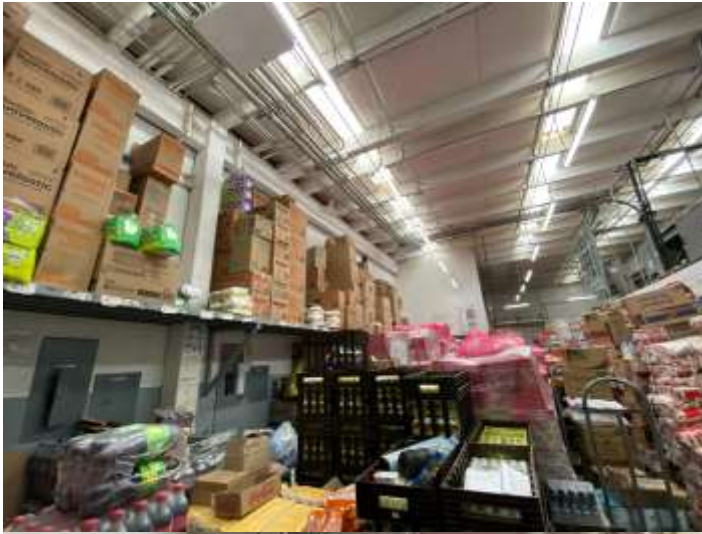
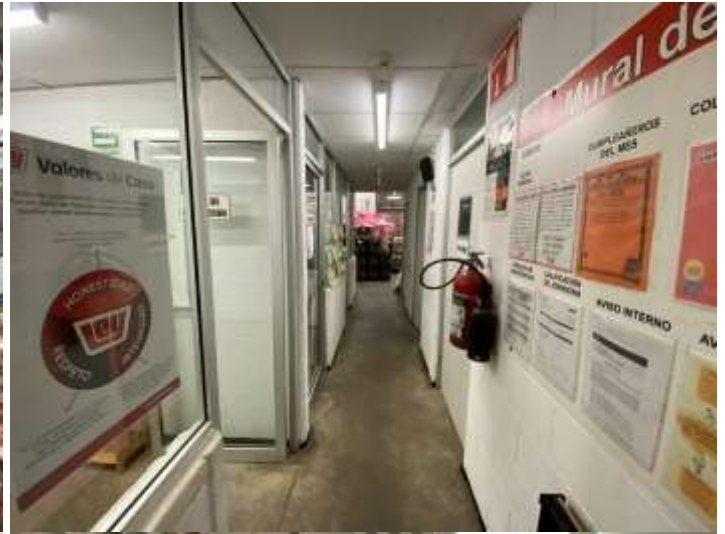
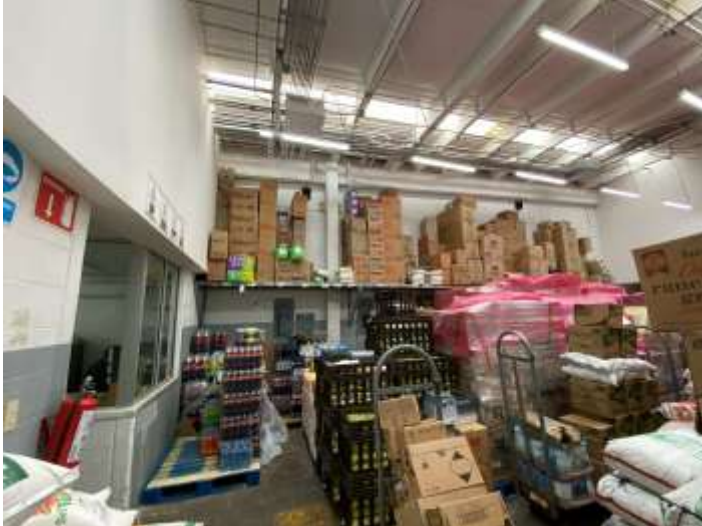
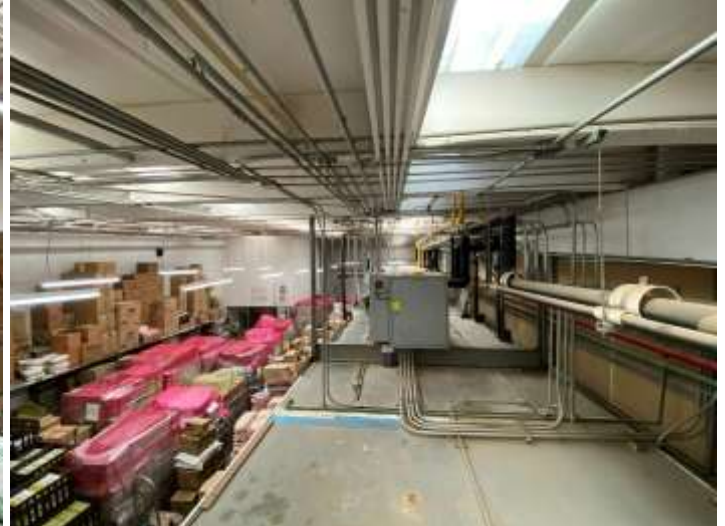
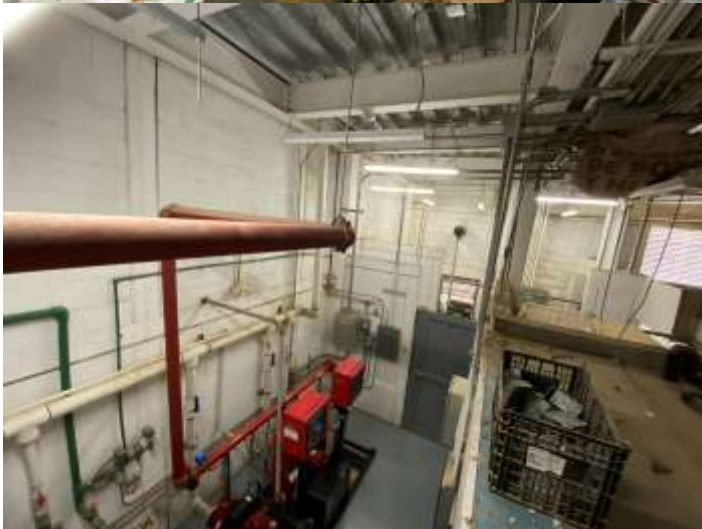
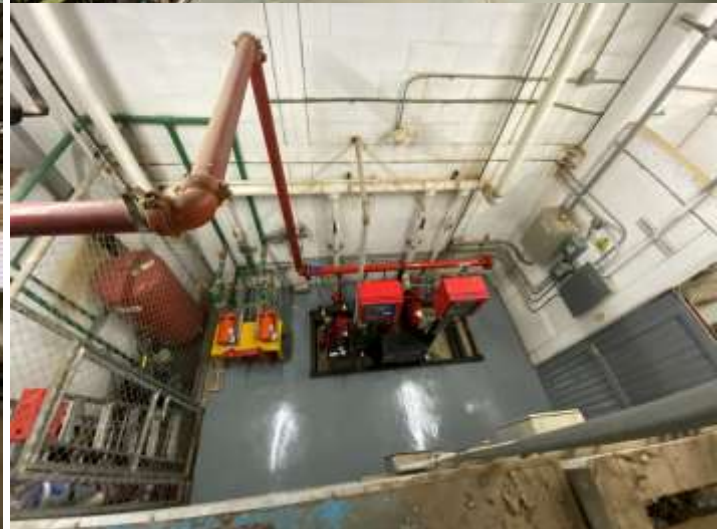
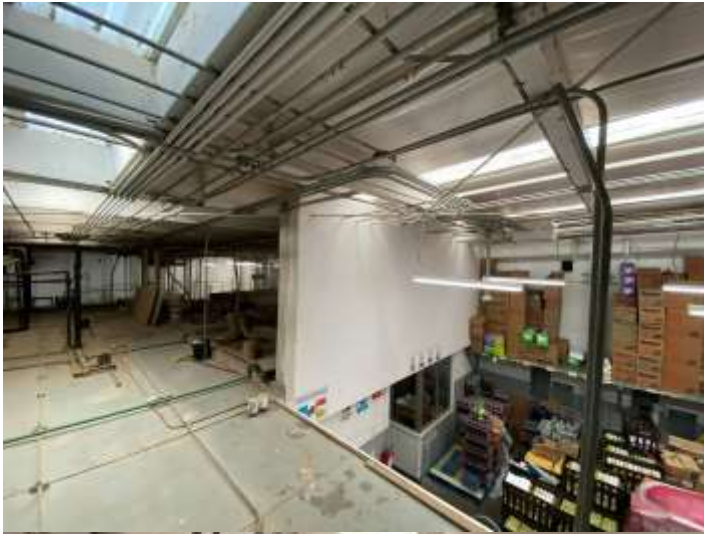
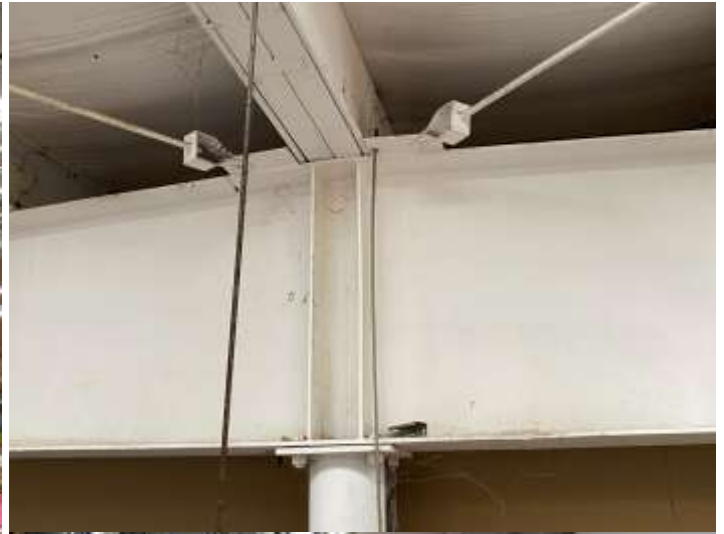
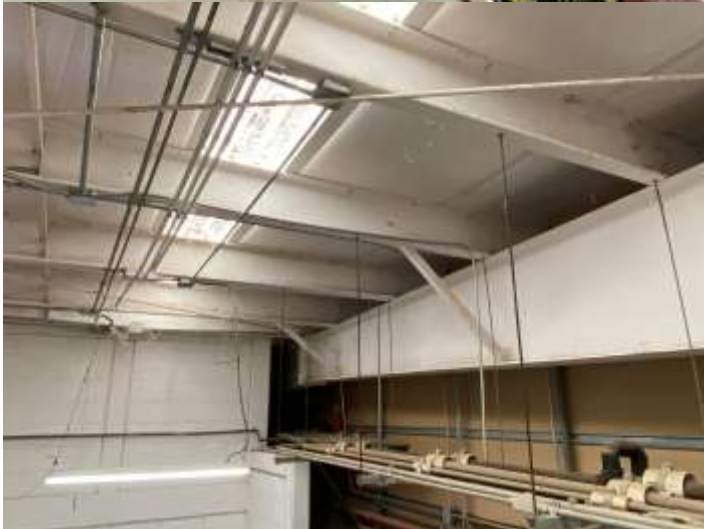
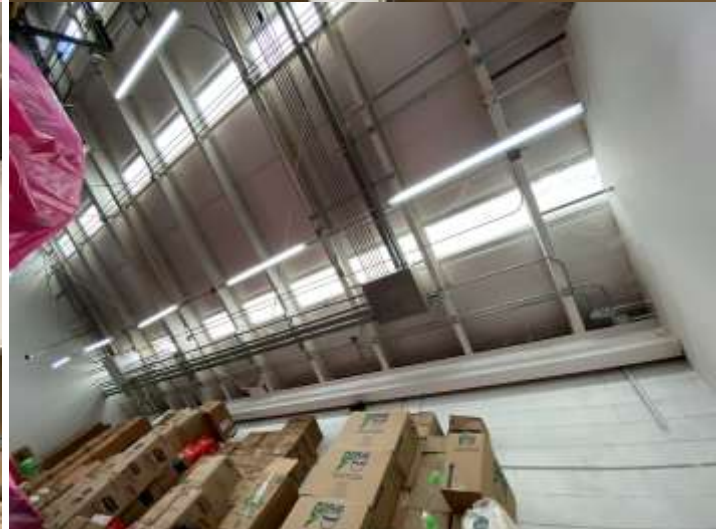
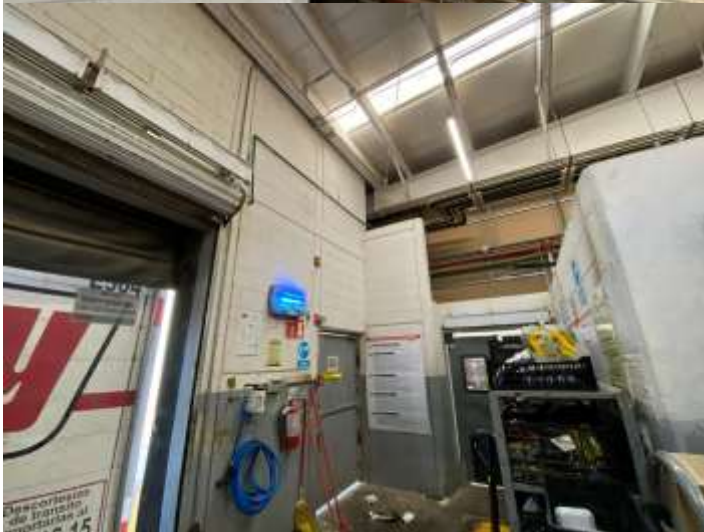
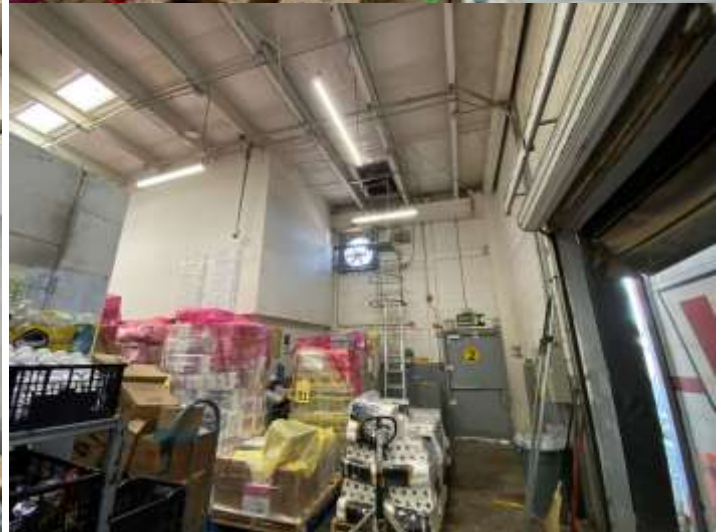
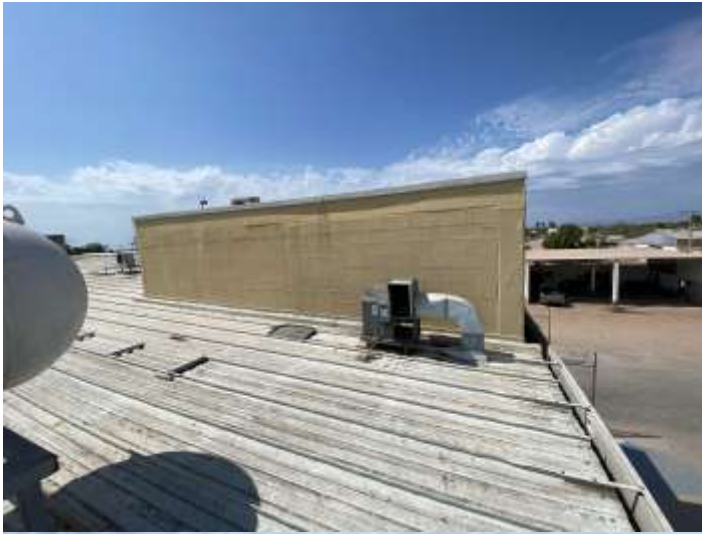
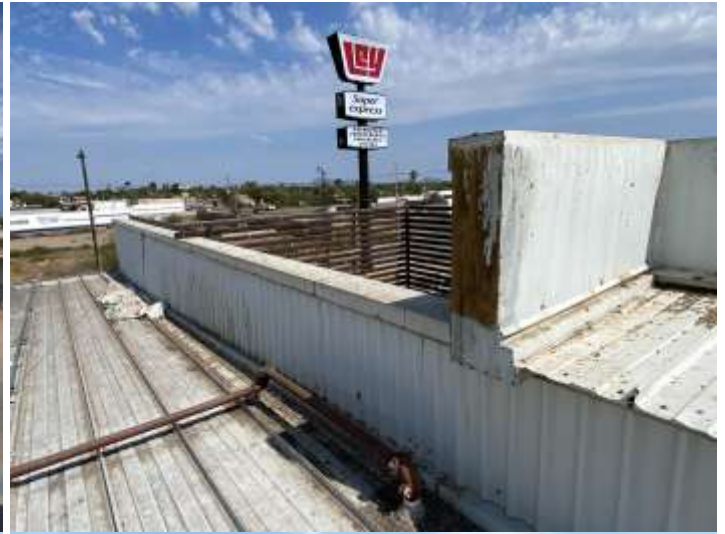
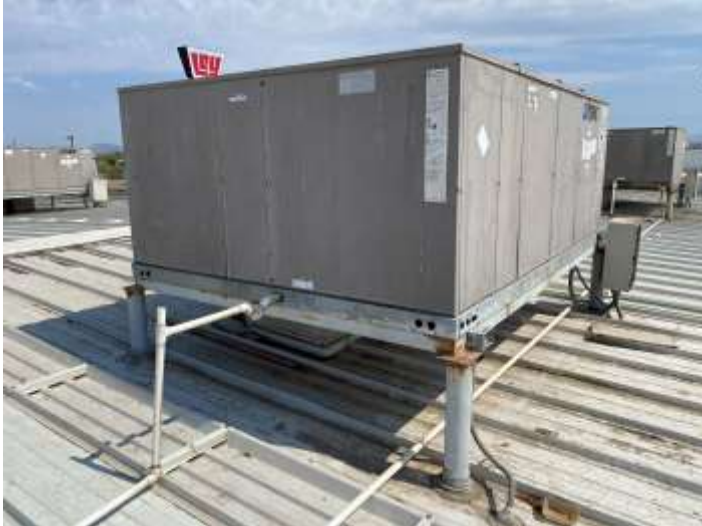
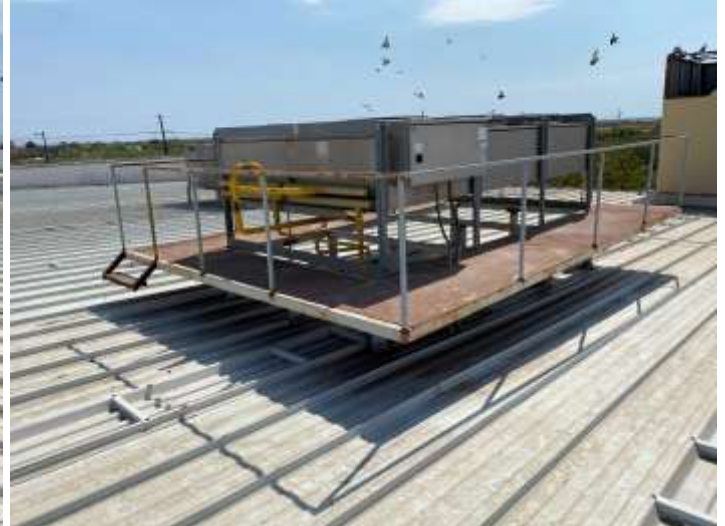
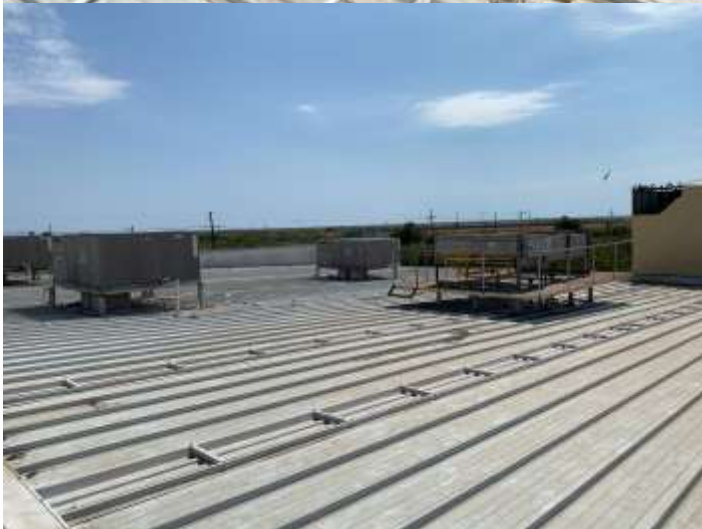
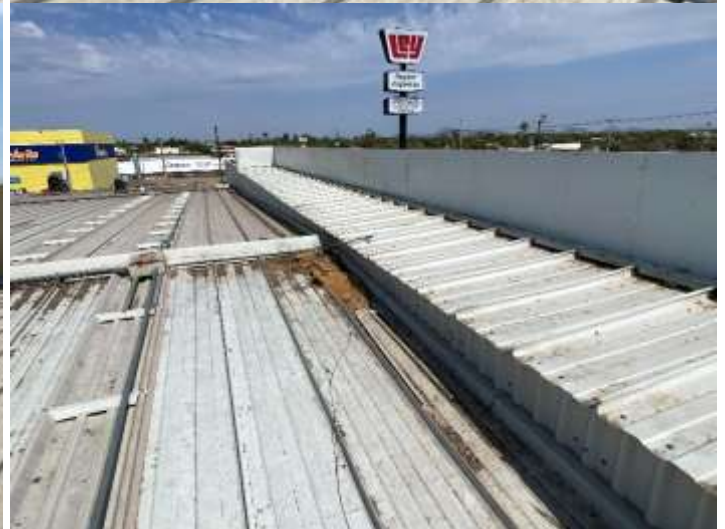
>En lo general, no se aprecian fallas estructurales, ni tampoco deterioros, ya que aún cuando esta edificación cuenta con diversos años operando, se le han dado mantenimientos preventivos adecuados, que preservan un estado adecuado en materia de seguridad estructural.

>Durante la inspección visual, pusimos máxima atención, a los elementos que, por su ubicación, pueden ser más propensos a sufrir deterioros prematuros por humedad, y hasta la fecha, no existe evidencia de ello.

A continuación, mostramos algunas fotografías representativas de la inspección estructural, que fueron recabadas en nuestra inspección física, el día **20 de Mayo de 2026**. Además de este informe de inspección, se hace entrega de una carpeta comprimida digital, con todas las fotografías que fueron recabadas como evidencia durante el recorrido de inspección estructural.
