## **DICTAMEN TECNICO ESTRUCTURAL DE INSPECCIÓN VISUAL**

### **TIENDA LEY EL PALMITO (#1092)**

Blvd. Emiliano Zapata, #1950, El Palmito,  
C.P.80160, Culiacán Sinaloa.

**15 DE MAYO DE 2026**

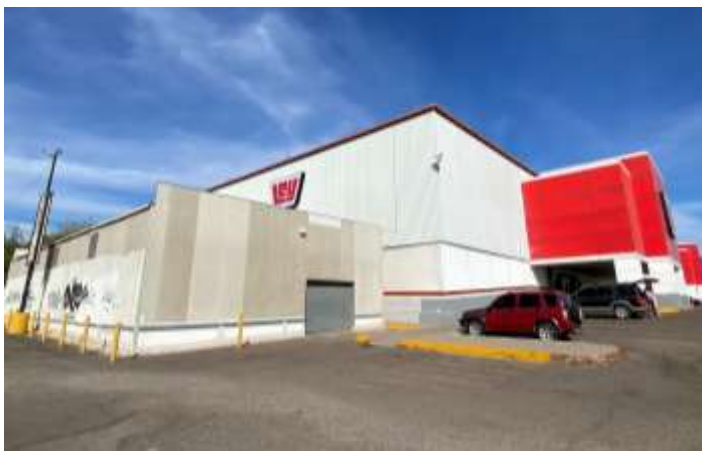
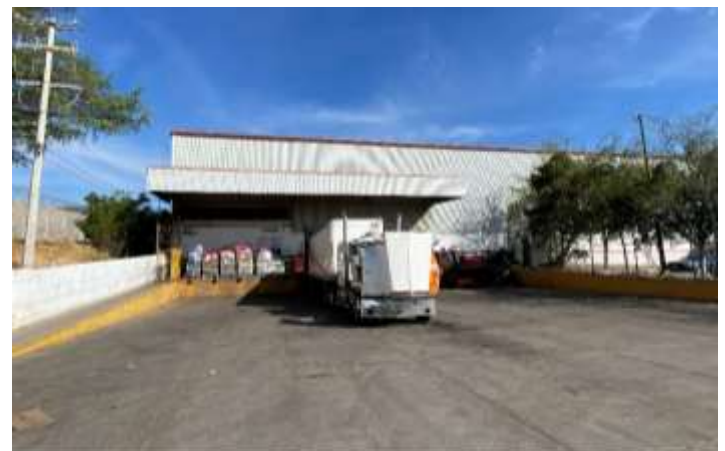
**Vistas del exterior de la Edificación, actualmente.**

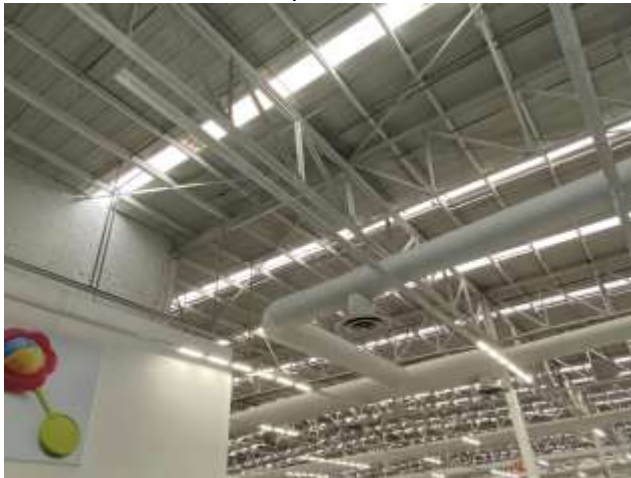
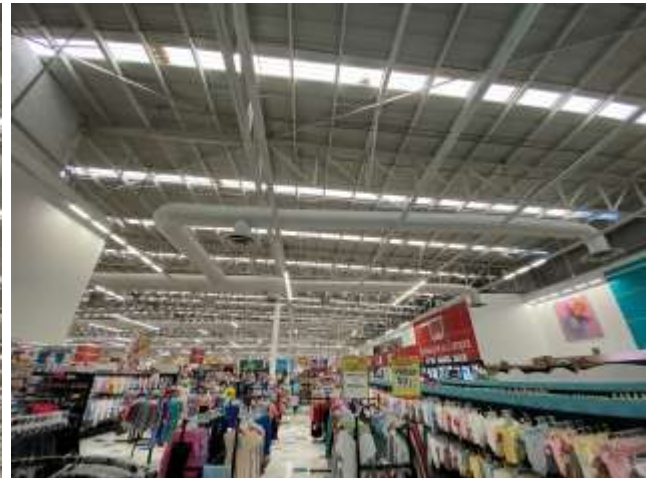
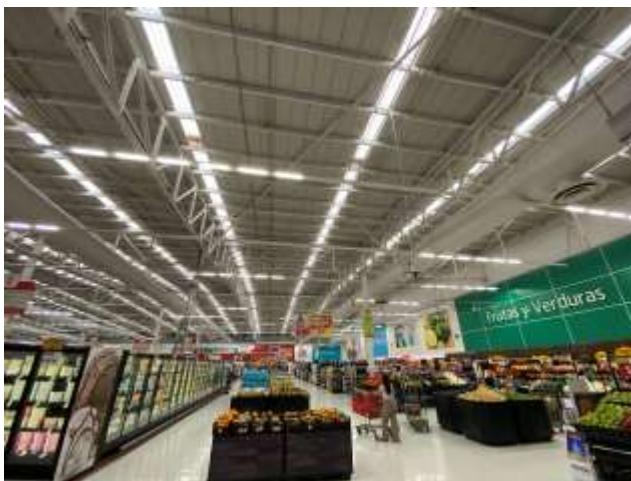
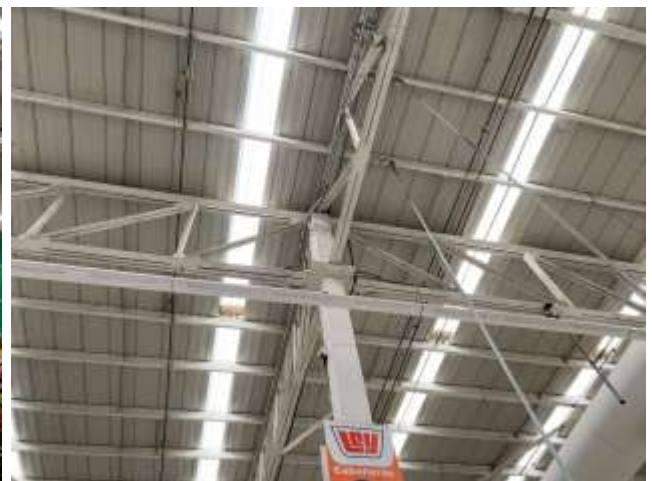
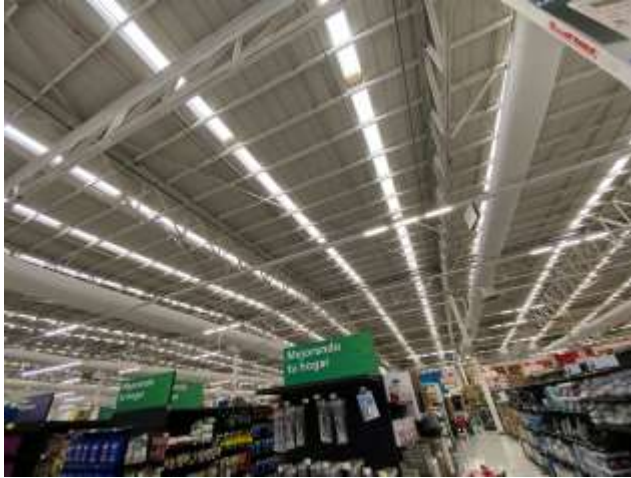
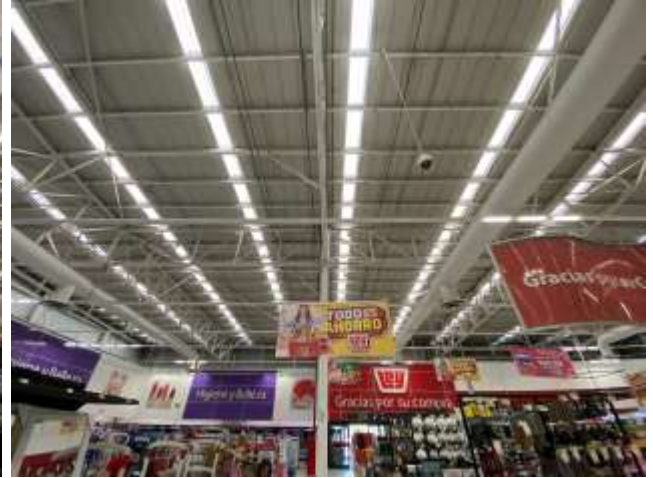
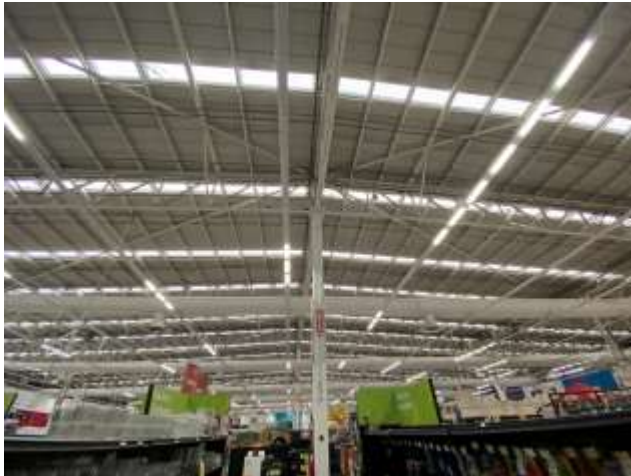
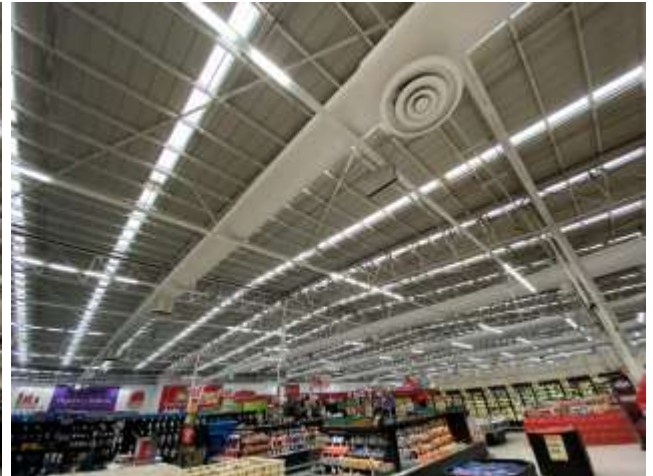
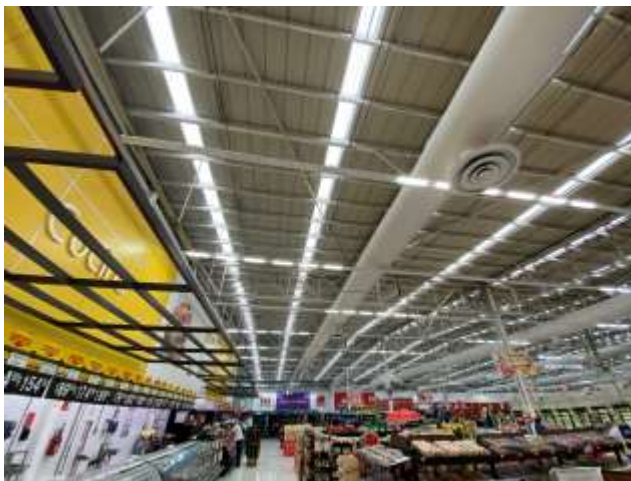
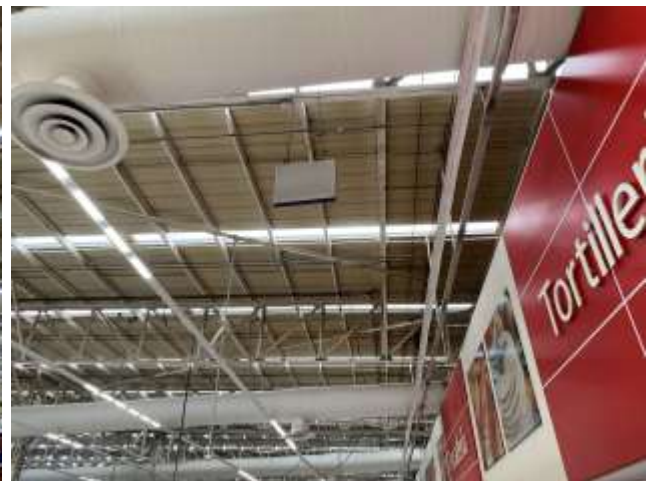
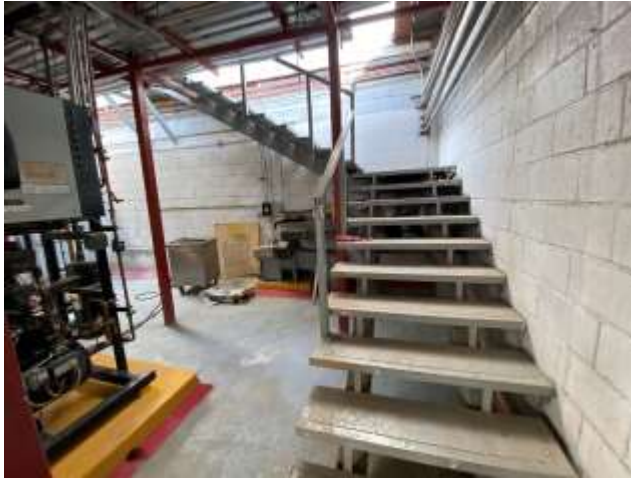
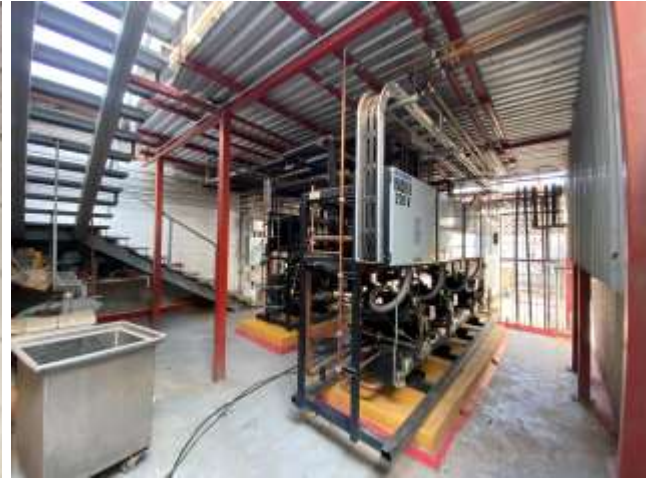
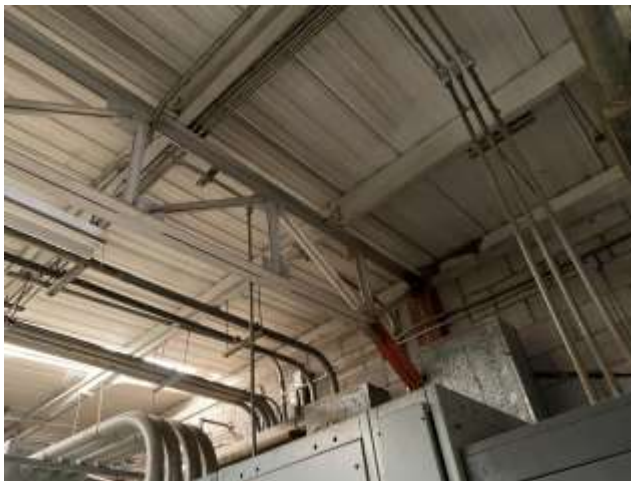
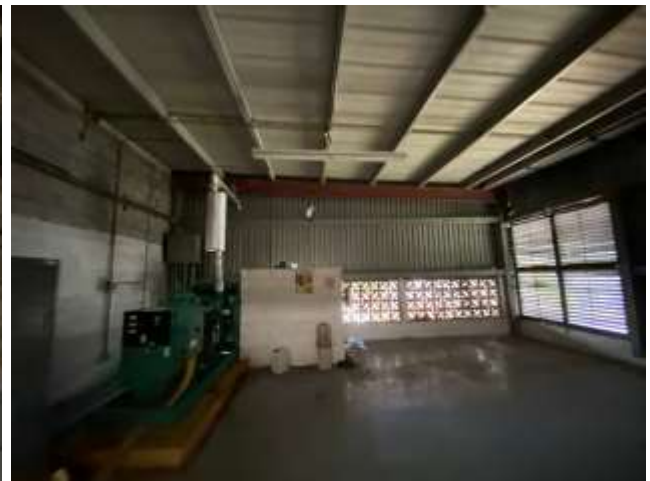
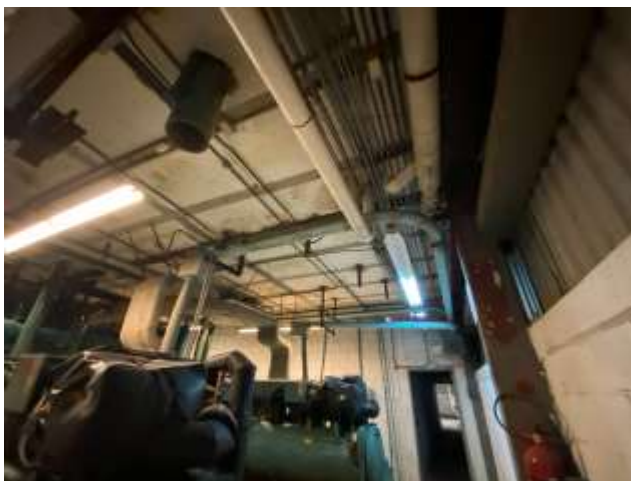
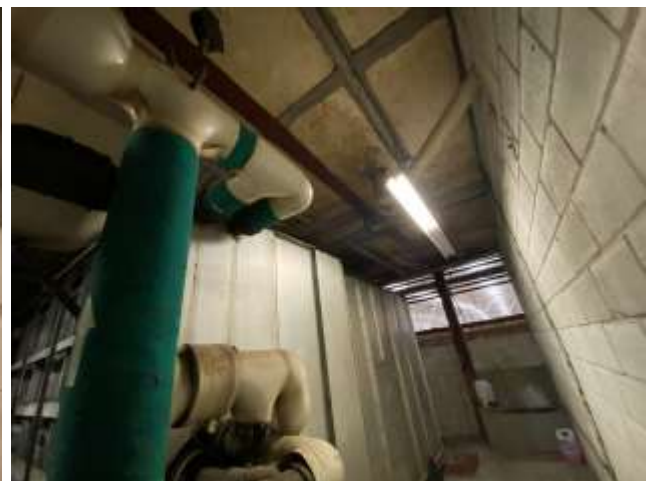
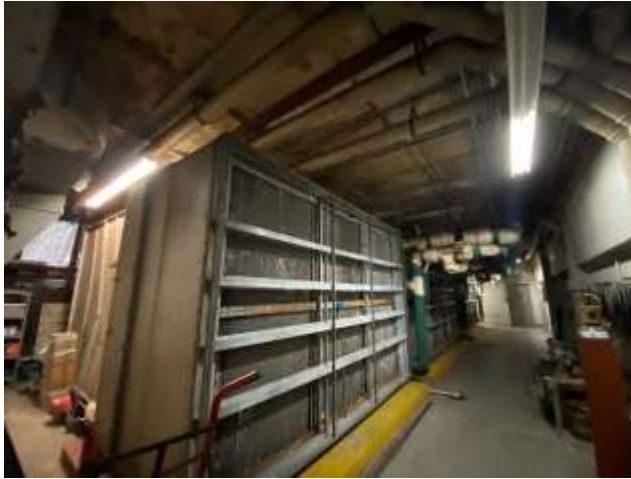
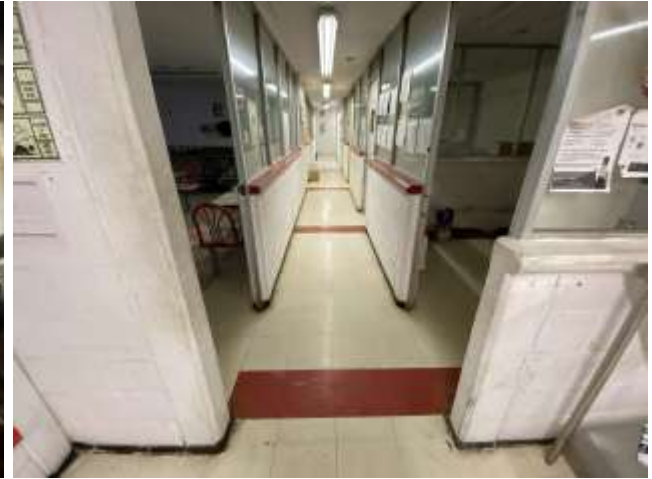
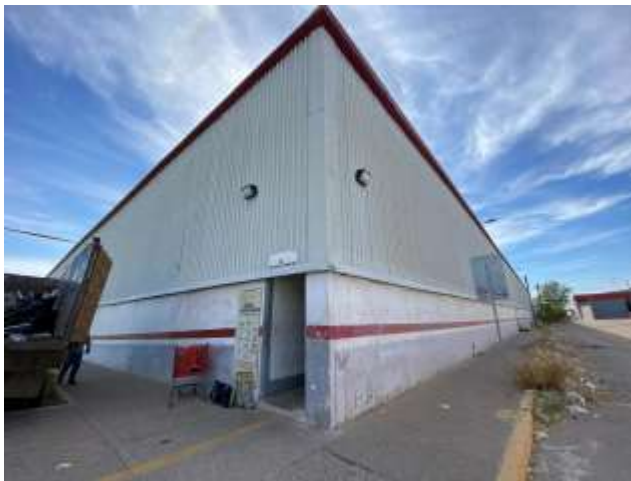
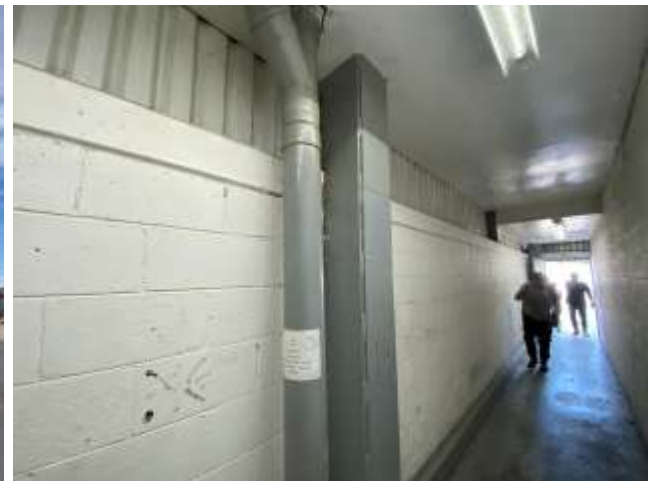
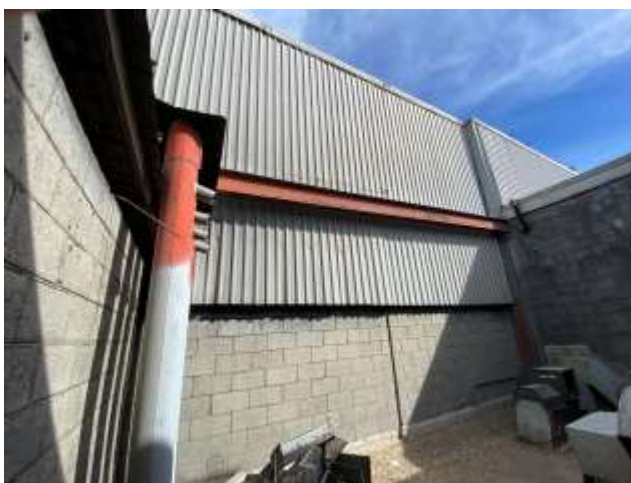
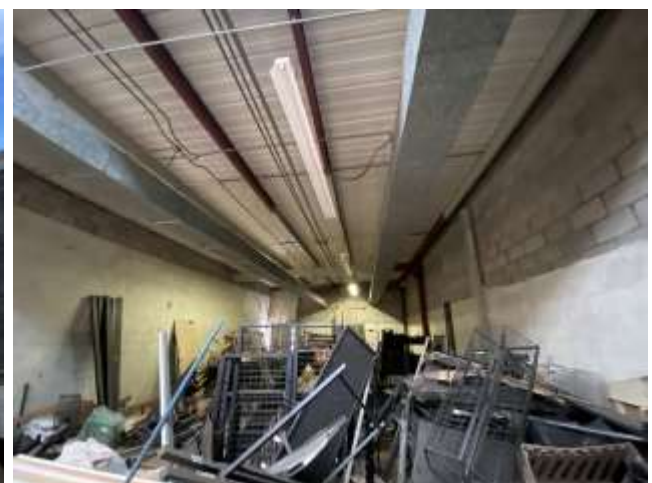
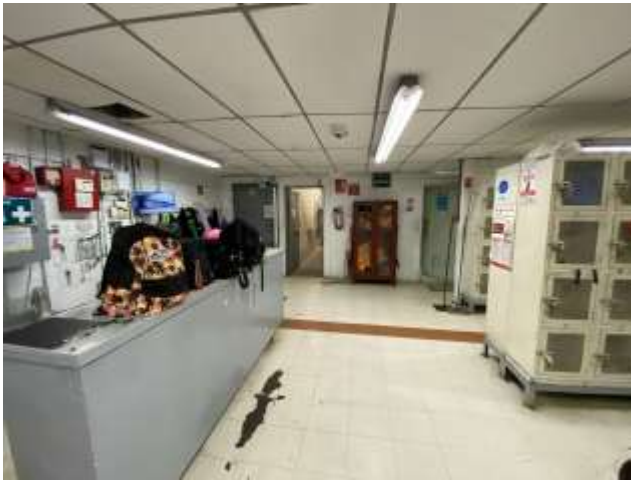
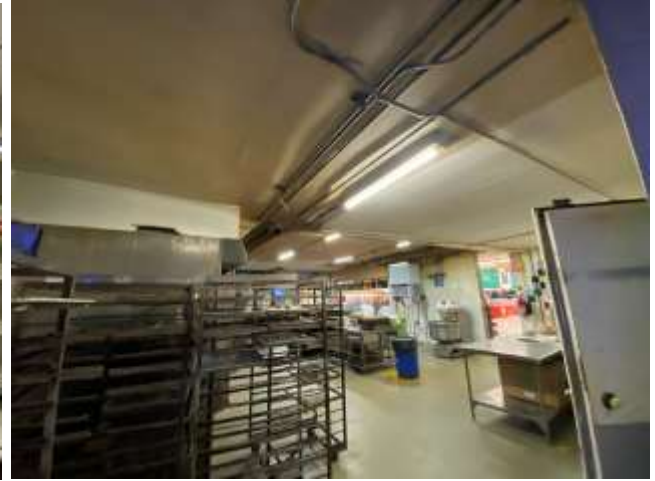
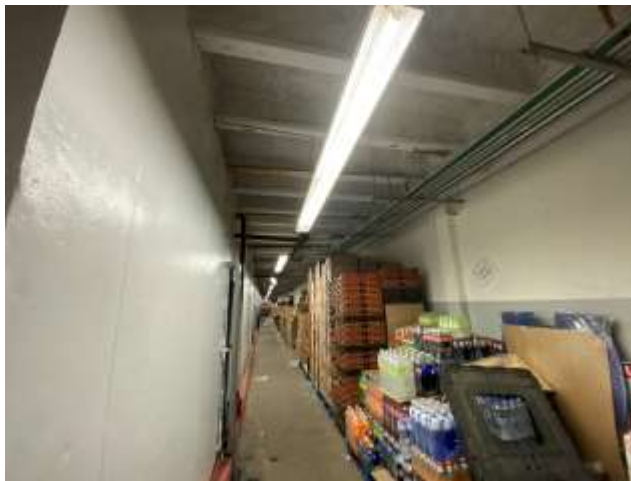
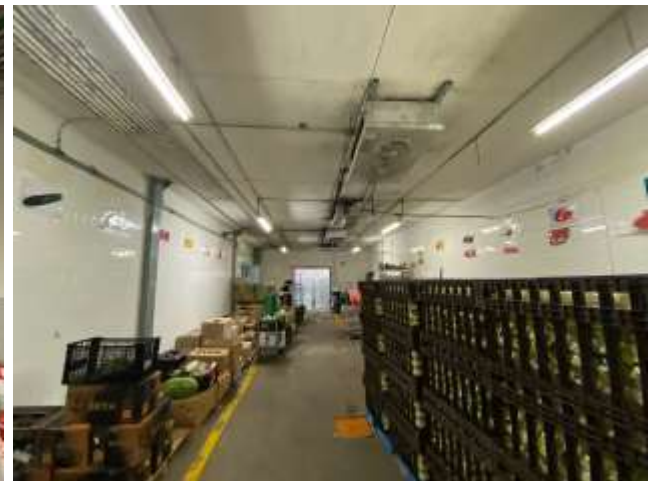
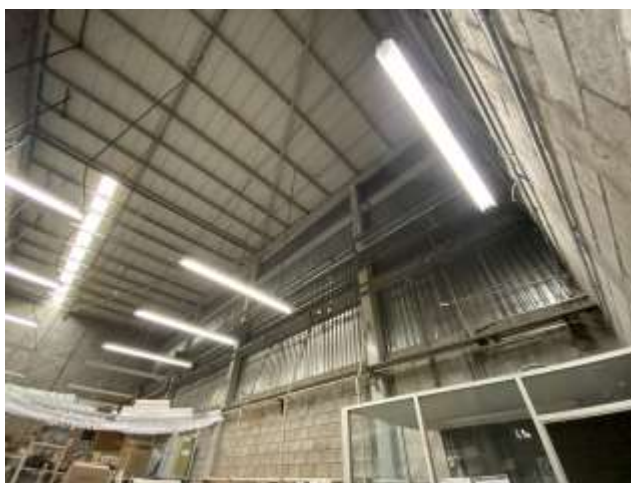
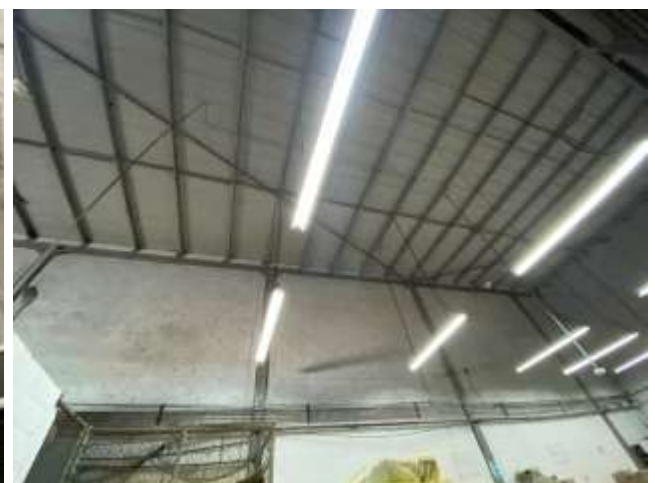
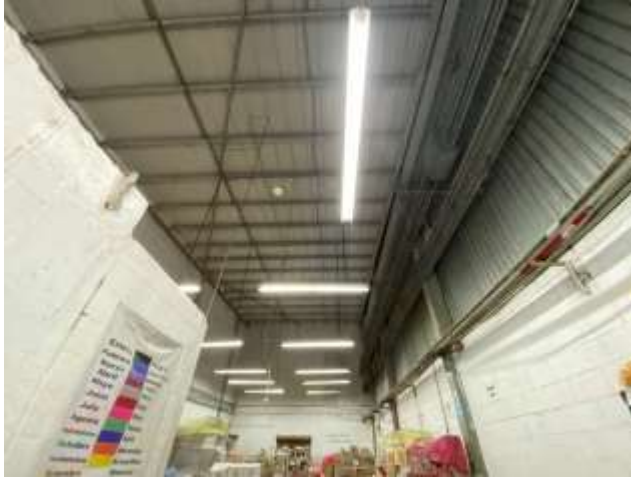
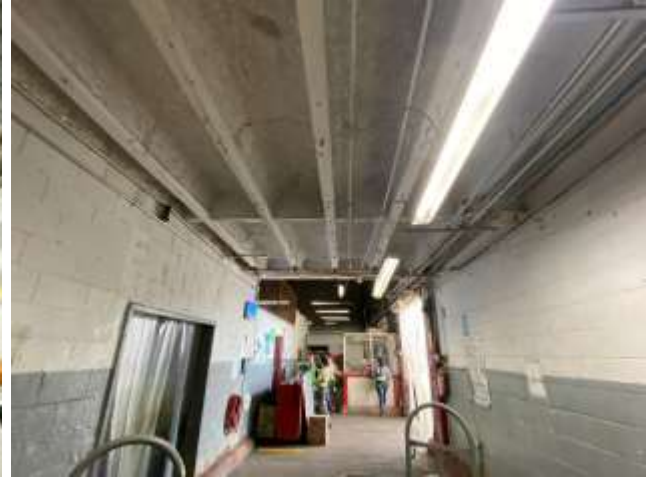
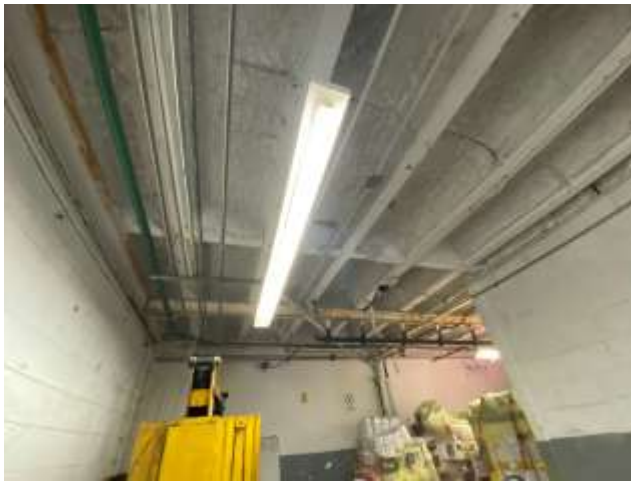
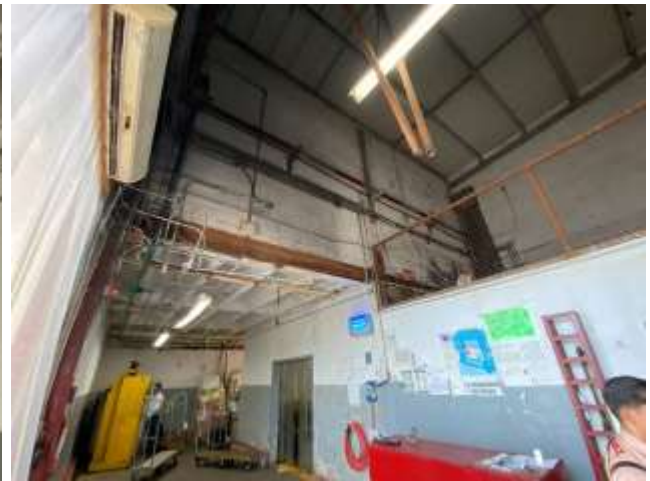
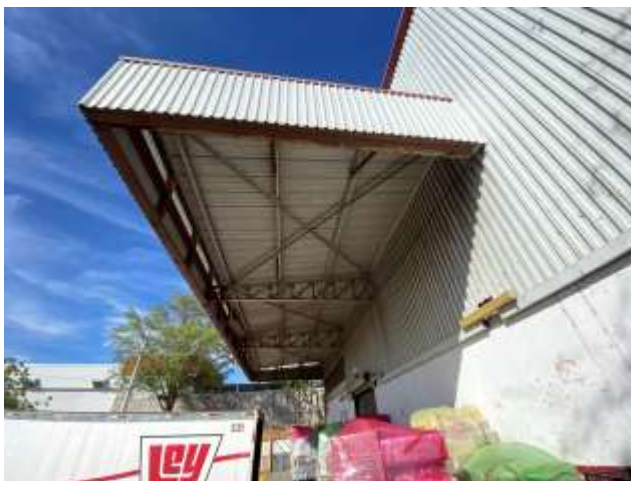
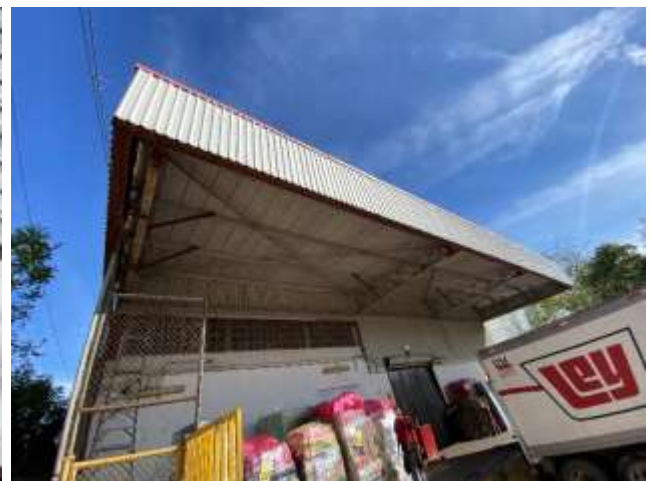
>En lo general, no se aprecian fallas estructurales, ni tampoco deterioros, ya que aún cuando esta edificación cuenta con diversos años operando, se le han dado mantenimientos preventivos adecuados, que preservan un estado adecuado en materia de seguridad estructural.

>Durante la inspección visual, pusimos máxima atención, a los elementos que, por su ubicación, pueden ser más propensos a sufrir deterioros prematuros por humedad, y hasta la fecha, no existe evidencia de ello.

A continuación, mostramos algunas fotografías representativas de la inspección estructural, que fueron recabadas en nuestra inspección física, el día **14 de Mayo de 2026**. Además de este informe de inspección, se hace entrega de una carpeta comprimida digital, con todas las fotografías que fueron recabadas como evidencia durante el recorrido de inspección estructural.
