## DICTAMEN TECNICO ESTRUCTURAL DE INSPECCIÓN VISUAL

### TIENDA SÚPER LEY EXPLANADA (#1394)

Blvd. José Luis Kumate, No. 5388, Plaza Explanada,  
CP. 80005, Las Flores, Culiacán Sinaloa.

**15 DE MAYO DE 2026**

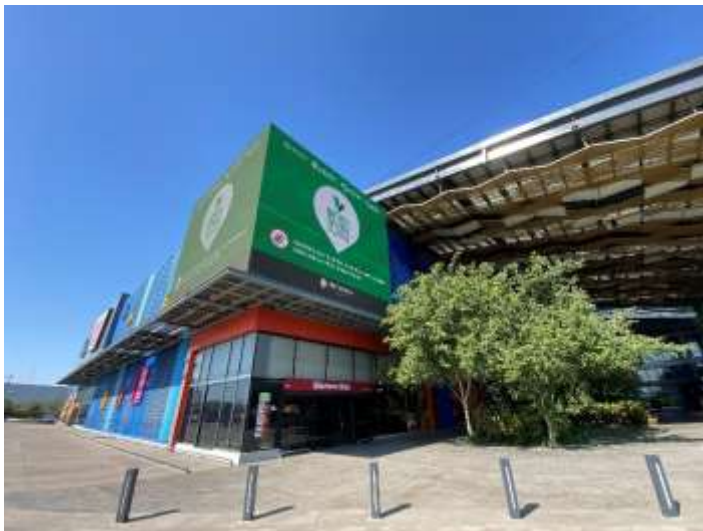
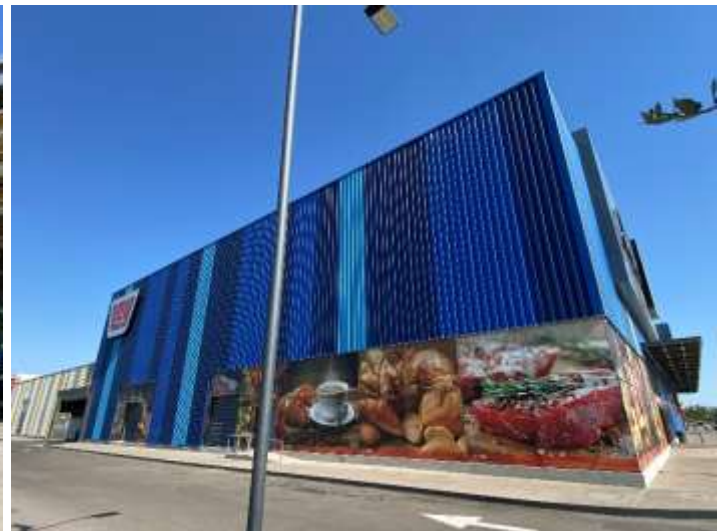
**Vistas del exterior de la Edificación, actualmente.**

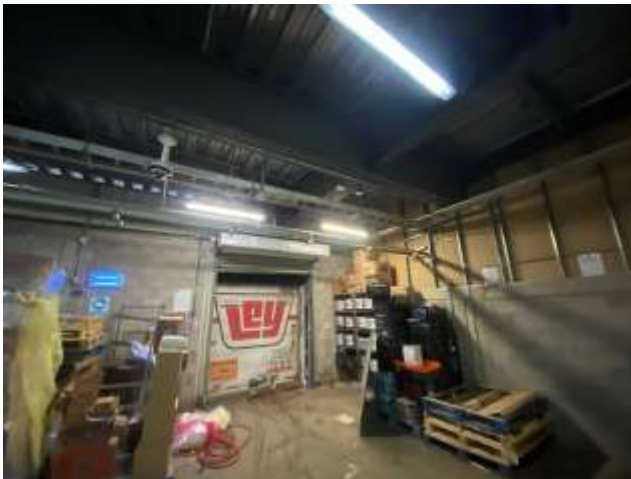
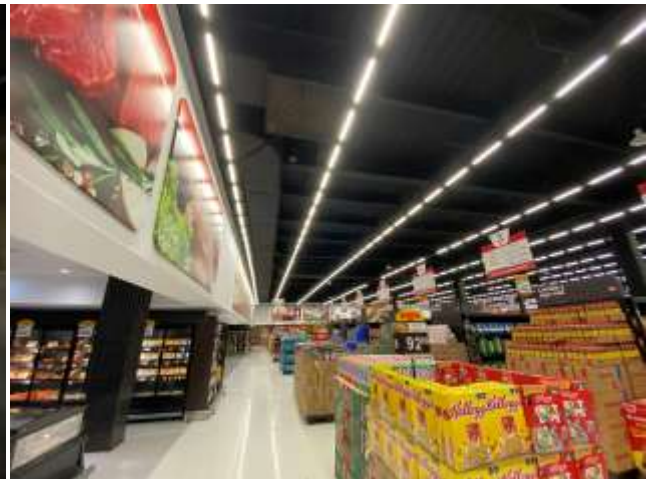
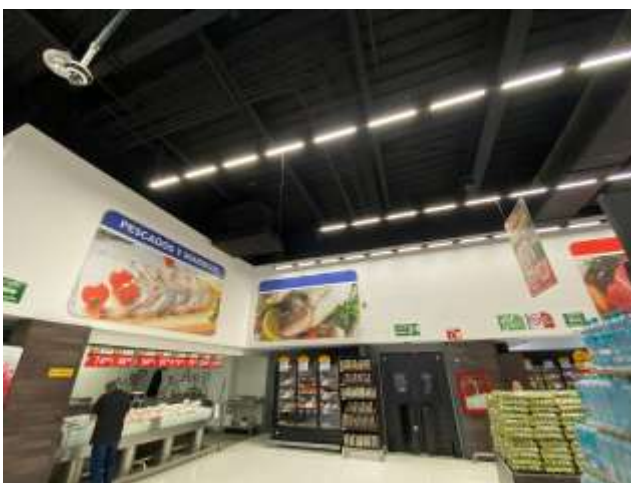
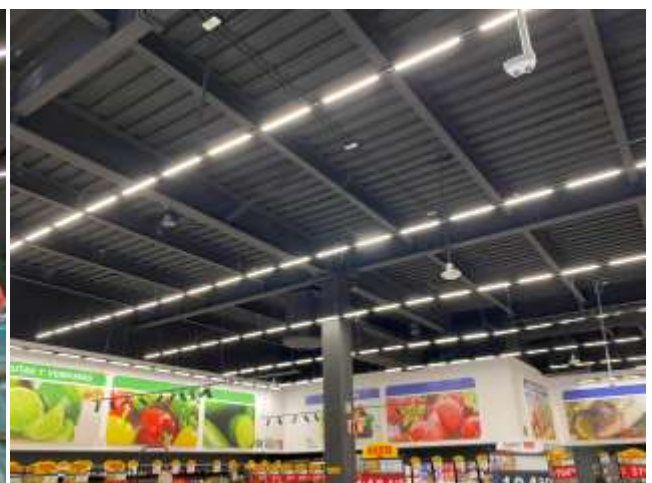
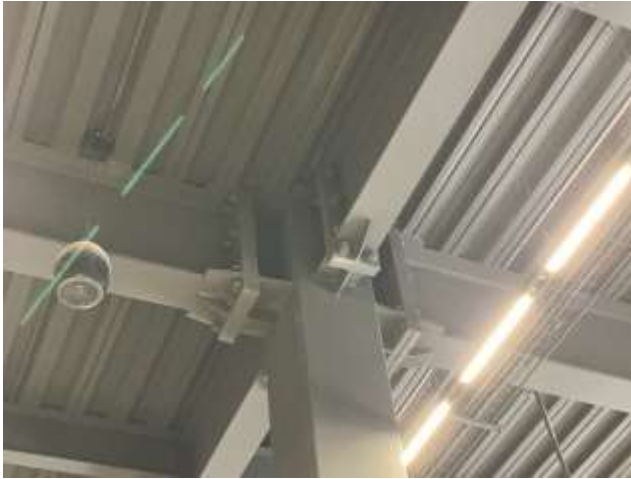
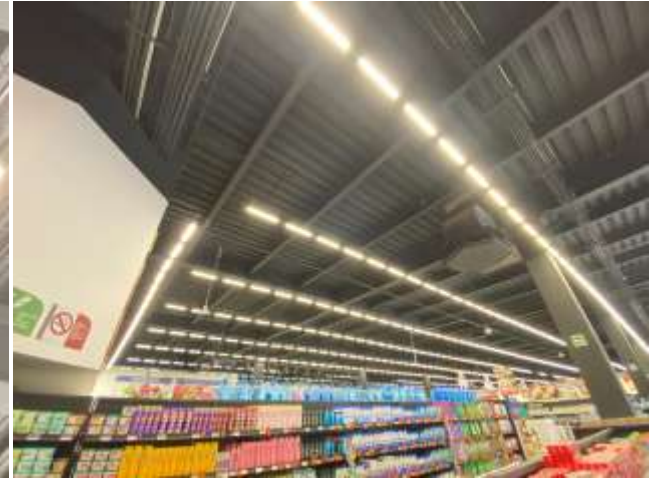
>En lo general, no se aprecian fallas estructurales, ni tampoco deterioros, ya que como se describe en párrafo anterior, esta edificación es de muy reciente fecha de construcción. Durante la inspección visual, pusimos máxima atención, a los elementos que, por su ubicación, pueden ser más propensos a sufrir deterioros prematuros por humedad, y hasta la fecha, no existe evidencia de ello.

A continuación, mostramos algunas fotografías representativas de la inspección estructural, que fueron recabadas en nuestra inspección física, el día **12 de Mayo de 2026**. Además de este informe de inspección, se hace entrega de una carpeta comprimida digital, con todas las fotografías que fueron recabadas como evidencia durante el recorrido de inspección estructural.
