## DICTAMEN TECNICO ESTRUCTURAL DE INSPECCIÓN VISUAL

### TIENDA LEY FRESH MARKET CEIBA (#1344)

Blvd. Pedro Infante, No. 2550, CP. 80100,  
Los Álamos, Culiacán Sinaloa.

**20 DE ABRIL DE 2026**

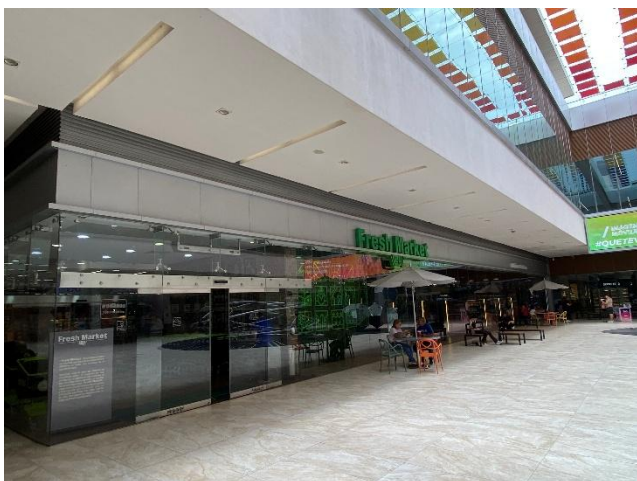
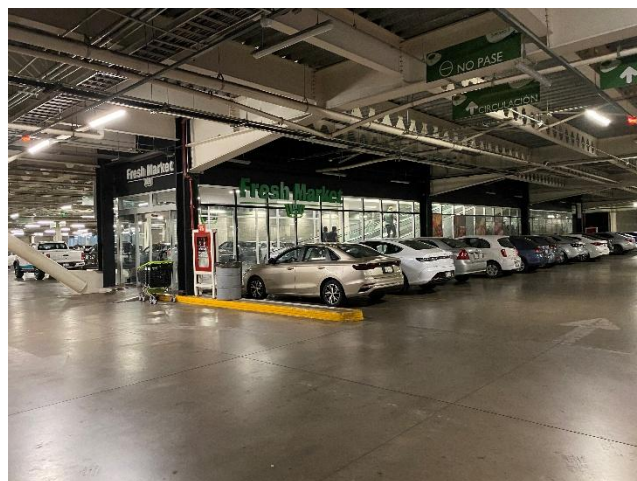
Vistas del exterior de la Edificación, actualmente.
