## DICTAMEN TECNICO ESTRUCTURAL DE INSPECCIÓN VISUAL

### TIENDA LEY GRANITO DE ORO (#1368)

Carretera Mocolito-Guamuchil #187, Col. Aviación,  
CP. 80800, Mocolito, Sinaloa.

**20 DE ABRIL DE 2026**

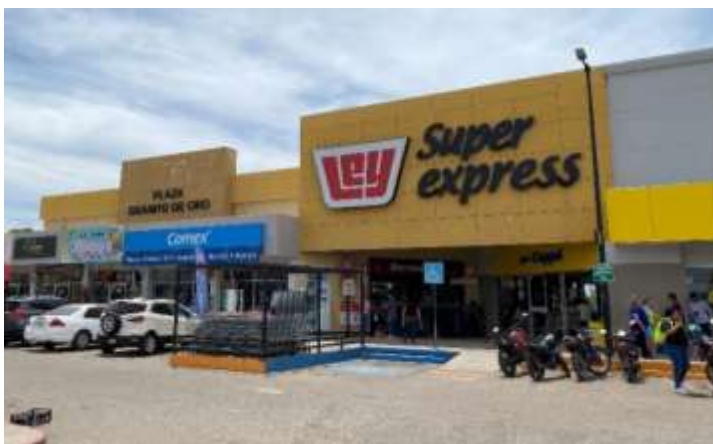
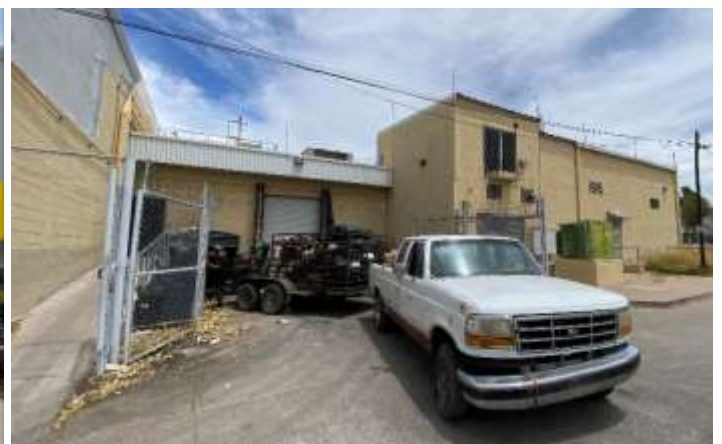
**Vistas del exterior de la Edificación, actualmente.**

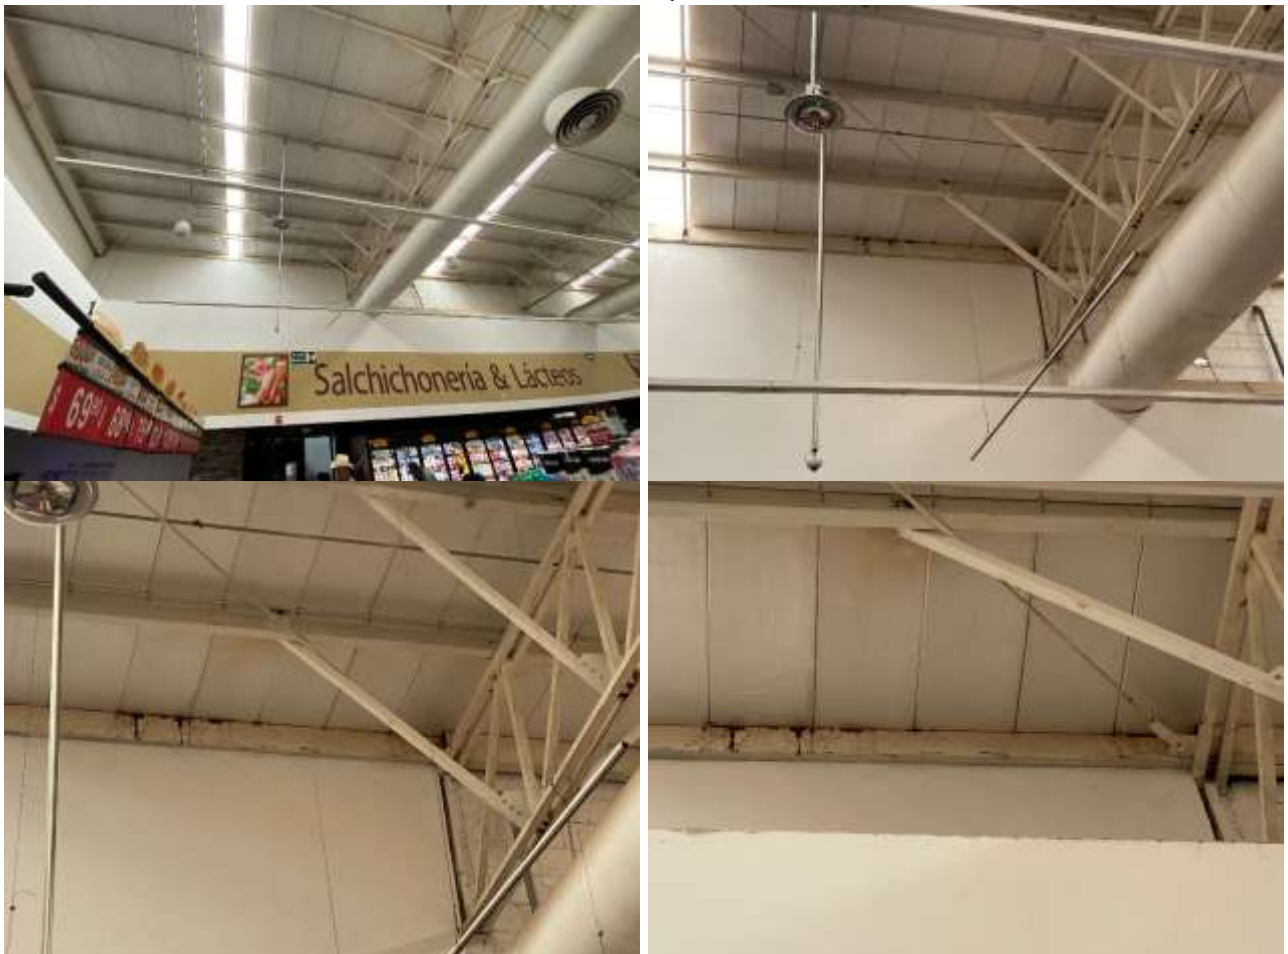
**“LARGUEROS MONTEN, SOBRE PISO DE VENTAS, *PRESENTAN BASTANTE OXIDACIÓN*”.**

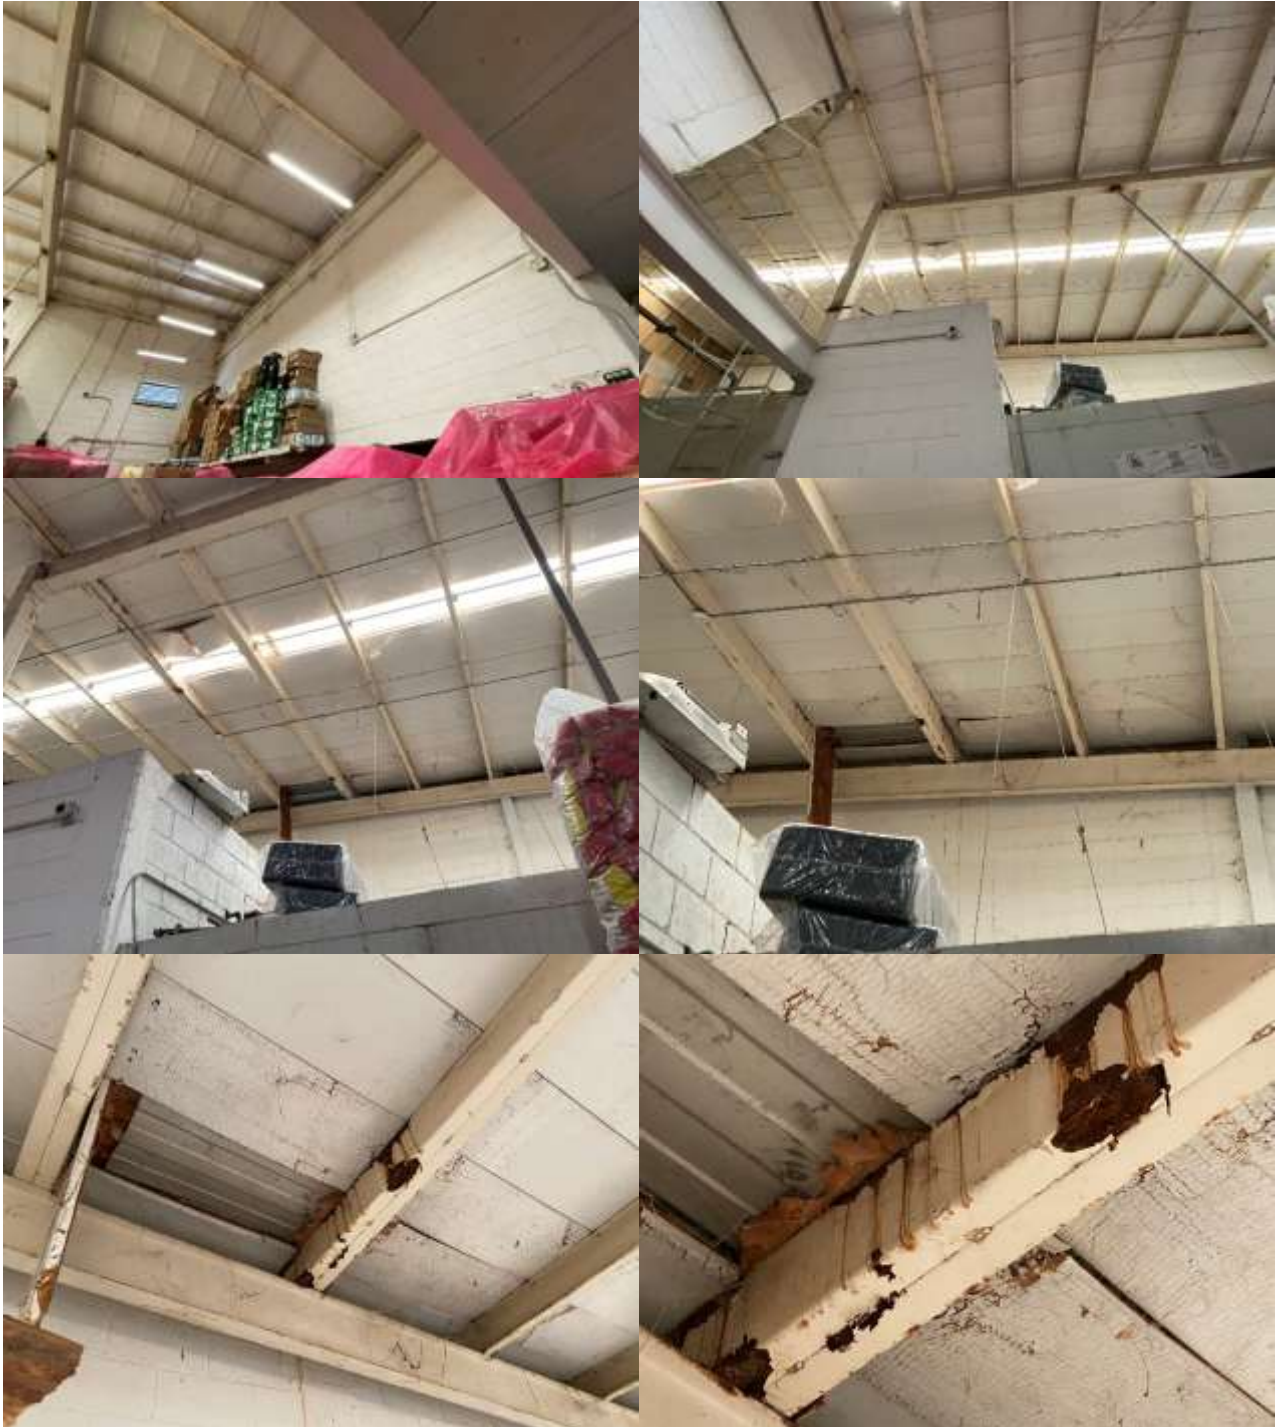
**“LARGUEROS MONTEN, SOBRE ÁREA DE SERVICIOS, *PRESENTAN BASTANTE OXIDACIÓN*”.**
