## DICTAMEN TECNICO ESTRUCTURAL DE INSPECCIÓN VISUAL

### TIENDA LEY HUMAYA (#1056)

Carret. Internacional, No. 2015 Nte., CP. 80020,  
Colonia Infonavit Humaya, Culiacán Sinaloa.

**20 DE ABRIL DE 2026**

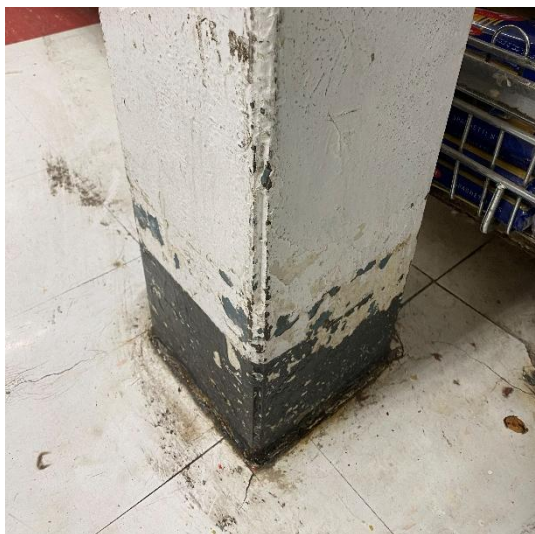
>En lo general, no se aprecian fallas estructurales, ni tampoco deterioros de magnitud importante, pero se requiere llevar a cabo la planeación y ejecución de un proceso de mantenimiento, a los elementos constructivos, que presentan cierto nivel de oxidación, que en esta inspección se les cataloga de tipo superficial. Se deberán aplicar técnicas de limpieza/remoción del óxido, y determinar el nivel de deterioro, antes de aplicar pinturas de protección. Ya que, si la oxidación logra ser removida 100%, exponiendo el metal sano, se puede entonces proceder a pintarse. De lo contrario, se deberá realizar una segunda etapa, bajo un segundo alcance de Inspección Estructural, para determinar si será necesario llevar a cabo un proceso de reforzamiento, para subsanar el deterioro, que en ese caso sería por “corrosión” y no solo por oxidación tipo superficial.

**FOTOGRAFÍAS EN ELEMENTOS QUE PRESENTAN OXIDACIÓN:**

**“COLUMNA EN PASILLO DE PASTAS” (ÚNICA PIEZA OBSERVADA).**

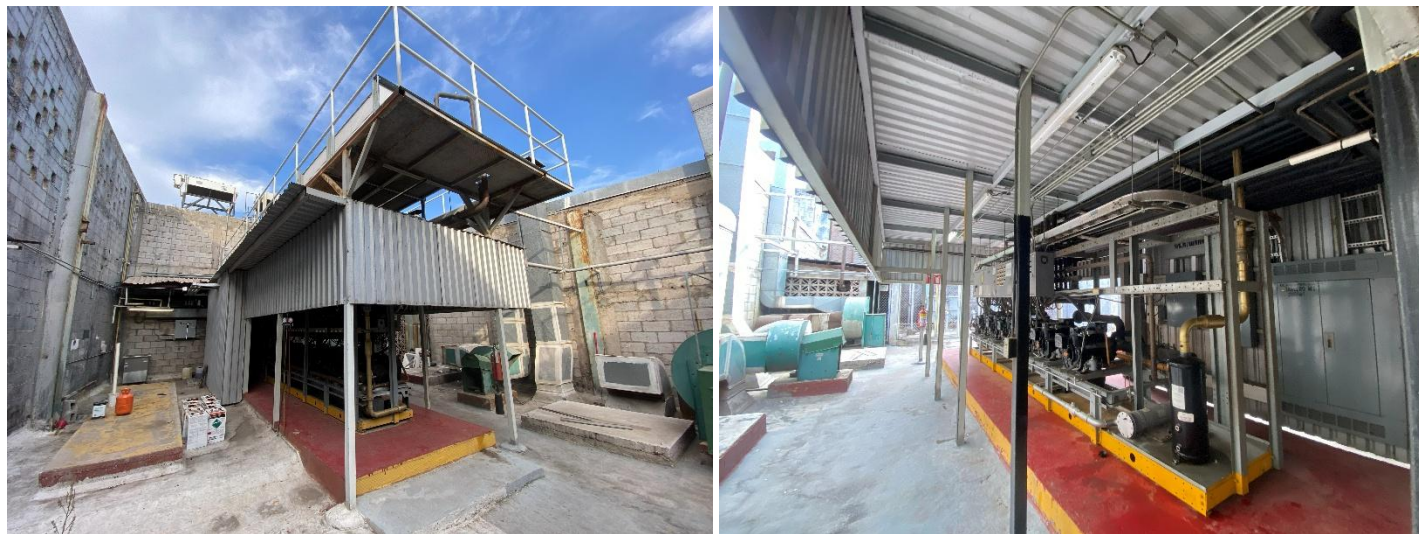
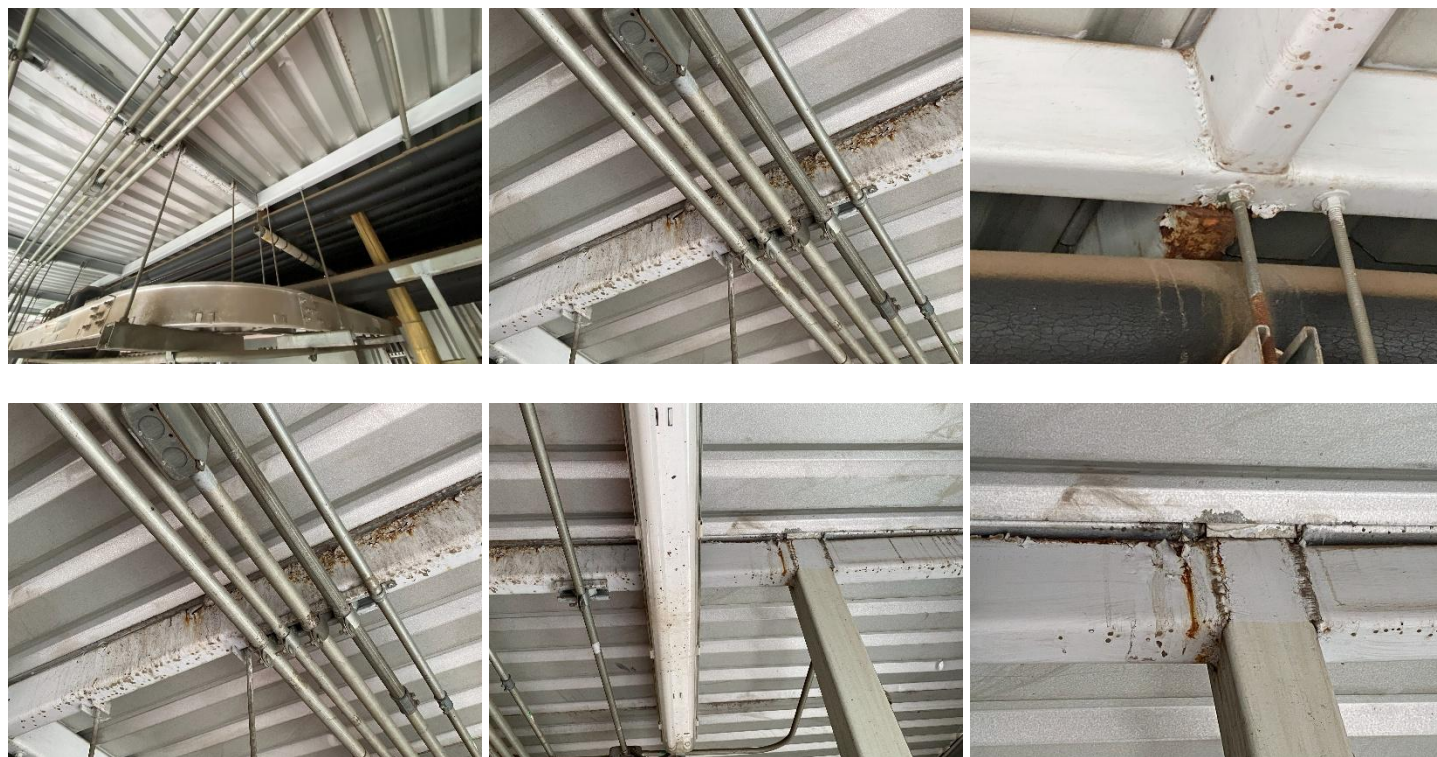
**FOTOGRAFÍAS EN ELEMENTOS QUE PRESENTAN OXIDACIÓN:**

**“POLINERÍA DE CUBIERTA SOBRE RACK Y EN BASE DE RACK DE REFRIGERACIÓN”.**
