## DICTAMEN TECNICO ESTRUCTURAL DE INSPECCIÓN VISUAL

### LEY EXPRESS INGENIO COSTA RICA (#1365)

Calle Independencia #174, CP. 80430,  
Sindicatura de Costa Rica, Sinaloa.

**15 DE MAYO DE 2026**

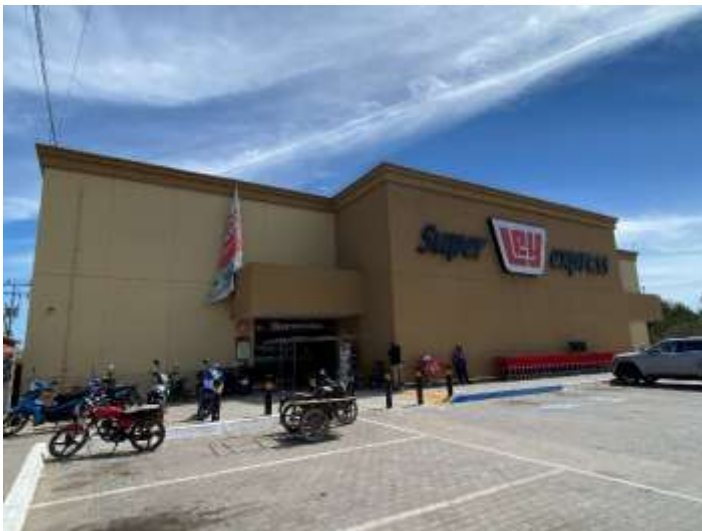
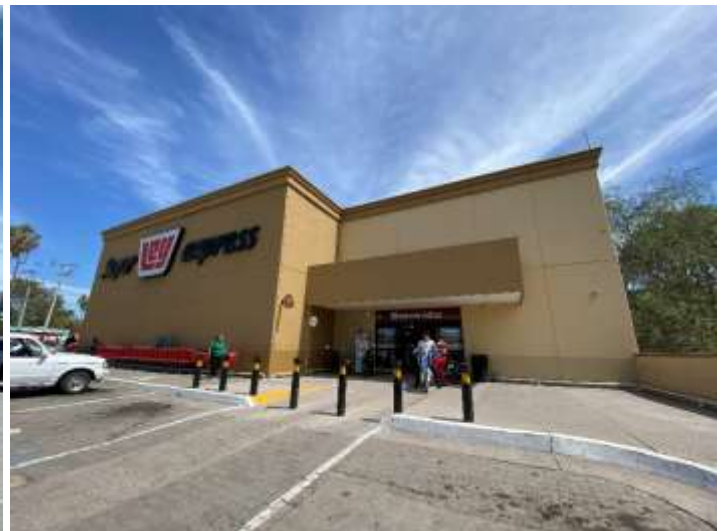
**Vistas del exterior de la Edificación, actualmente.**

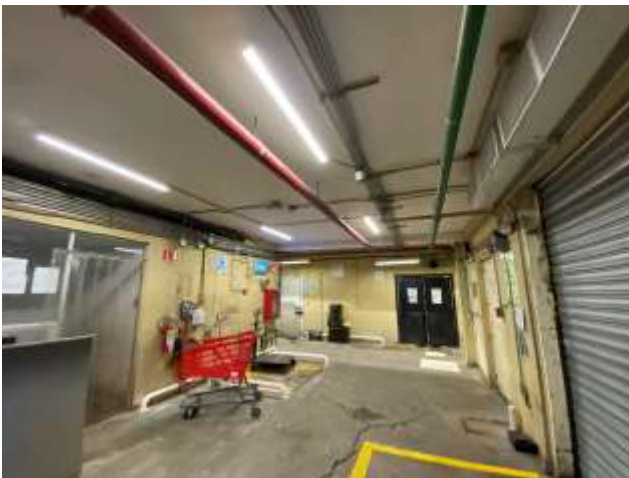
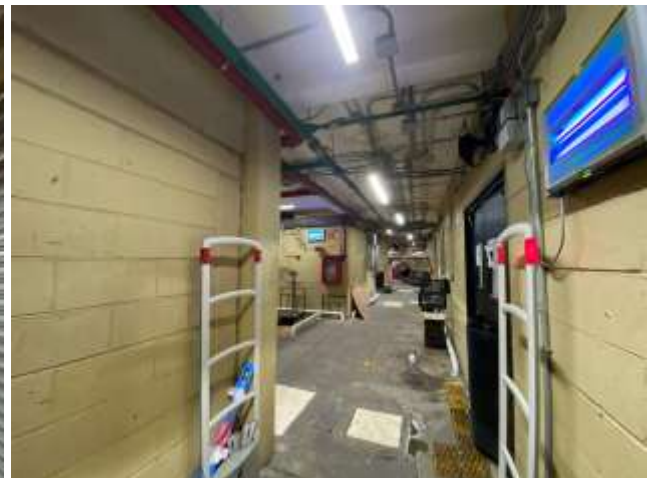
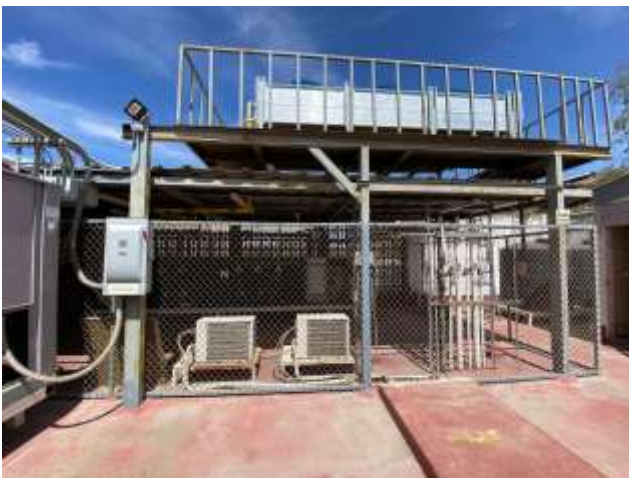
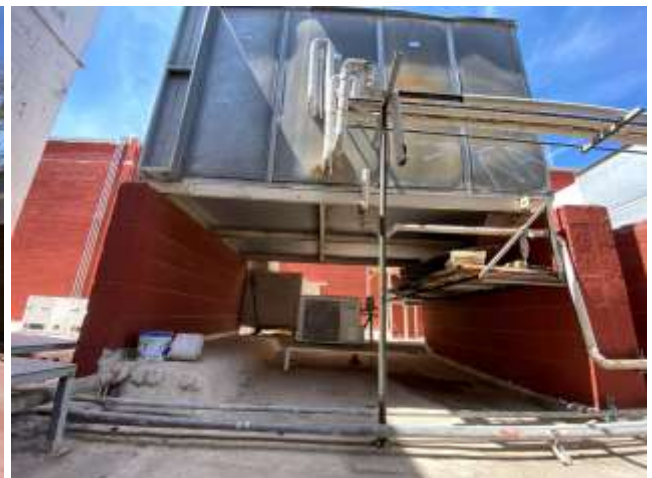
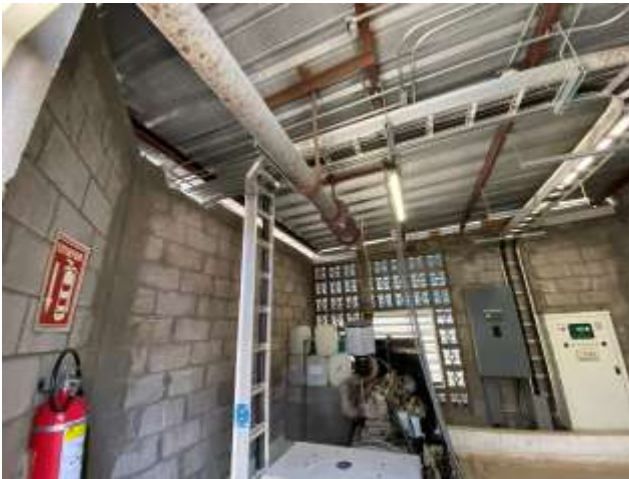
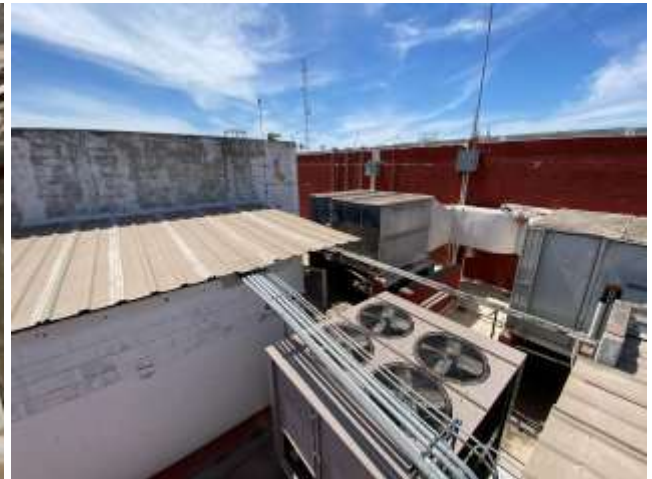
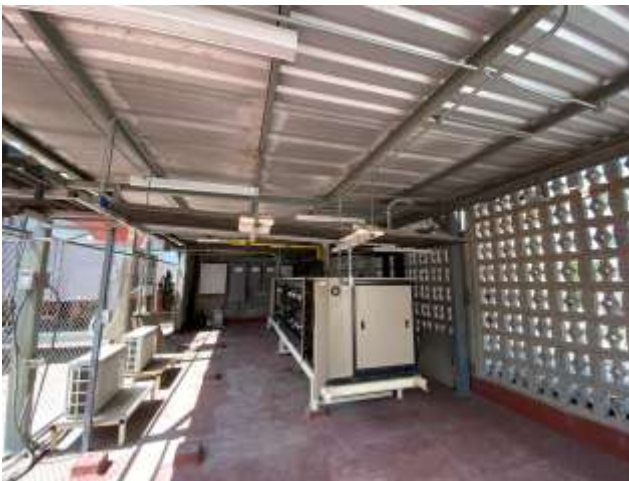
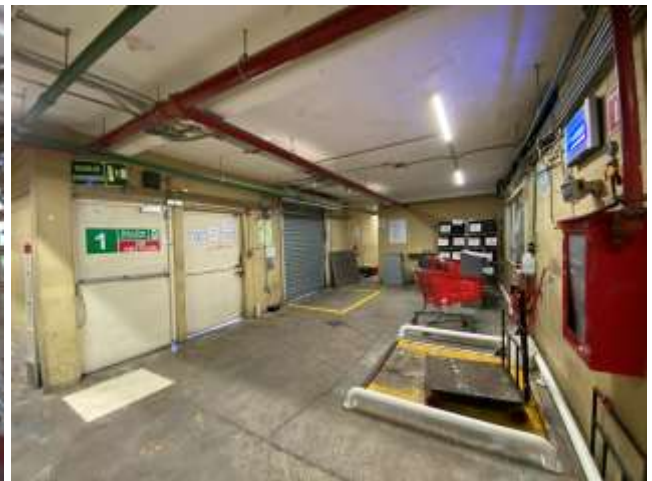
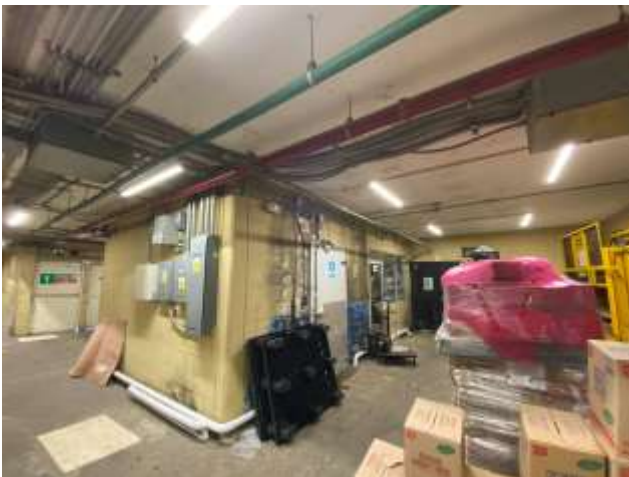
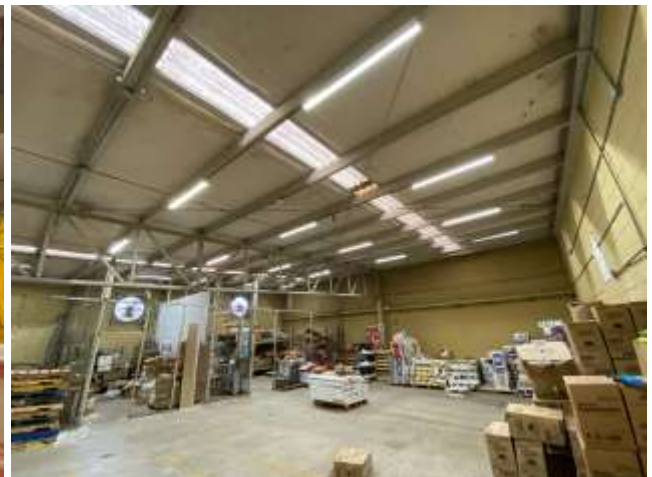
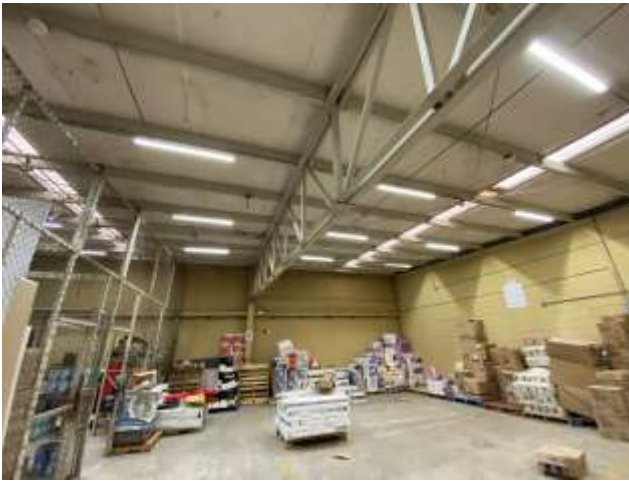
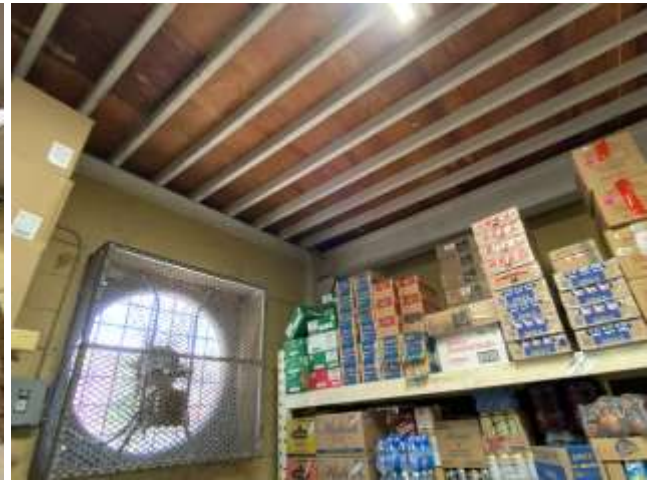
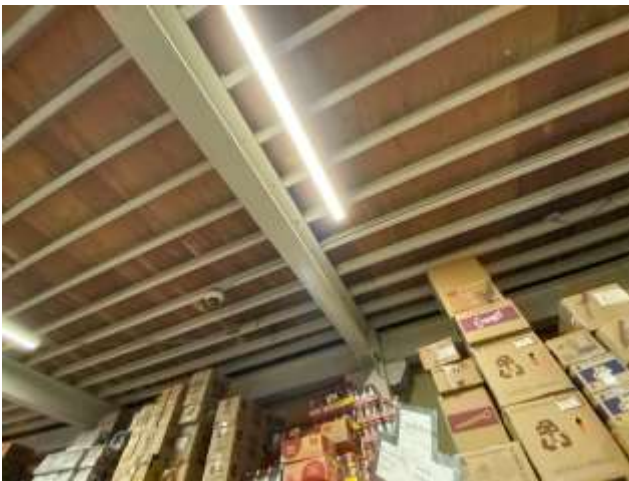
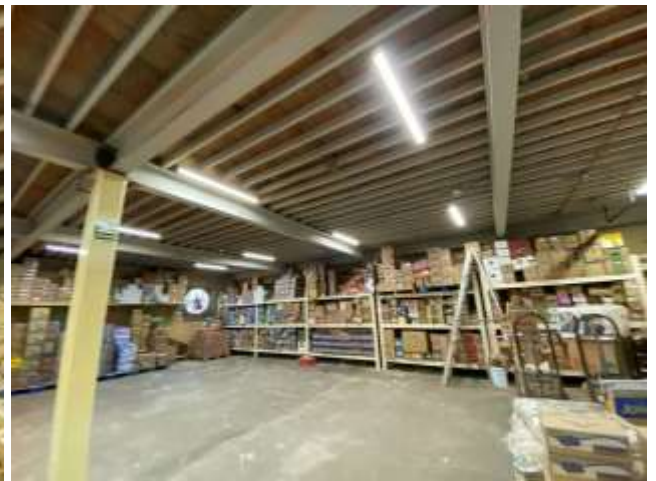
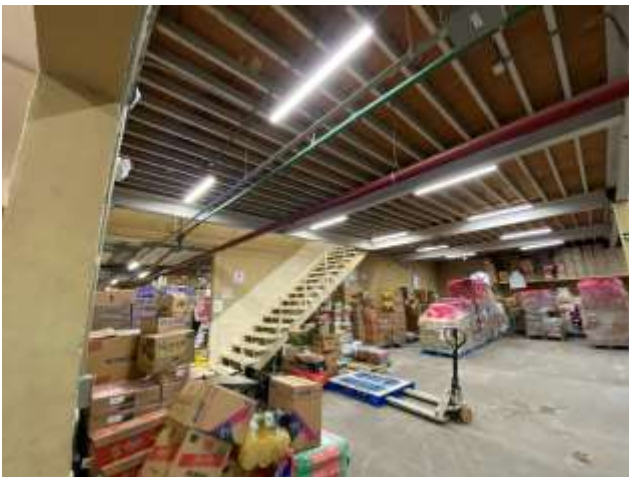
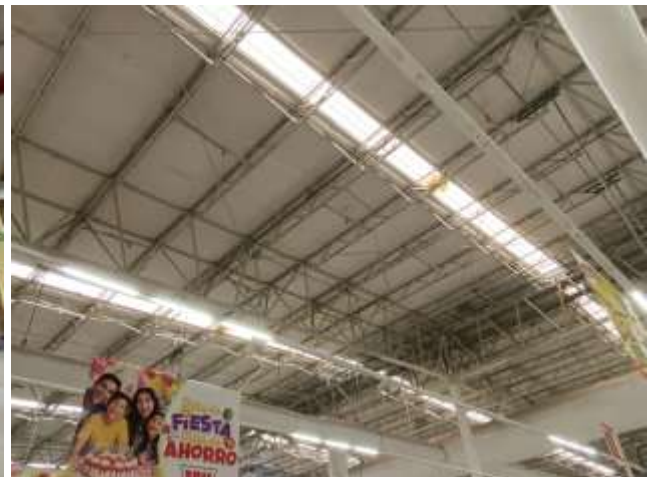
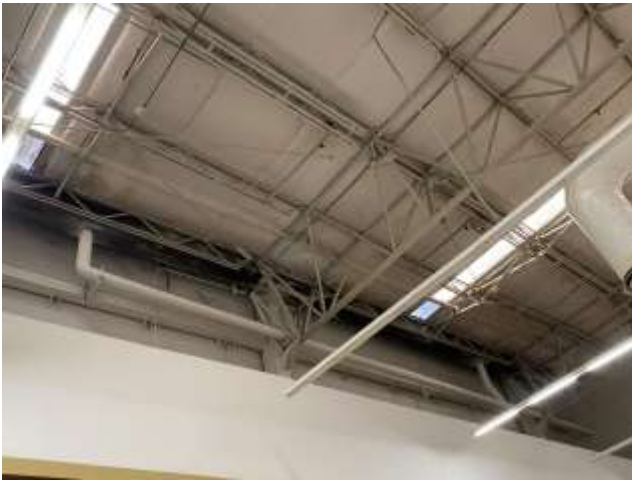
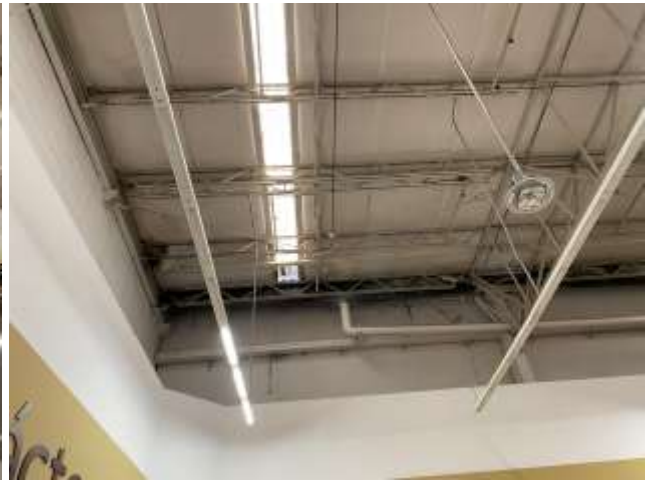
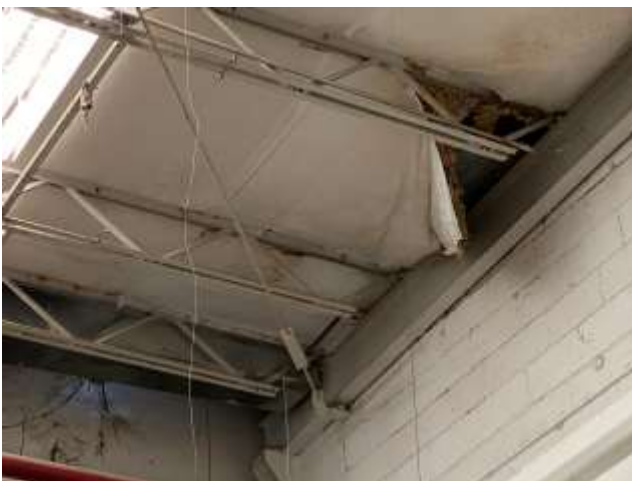
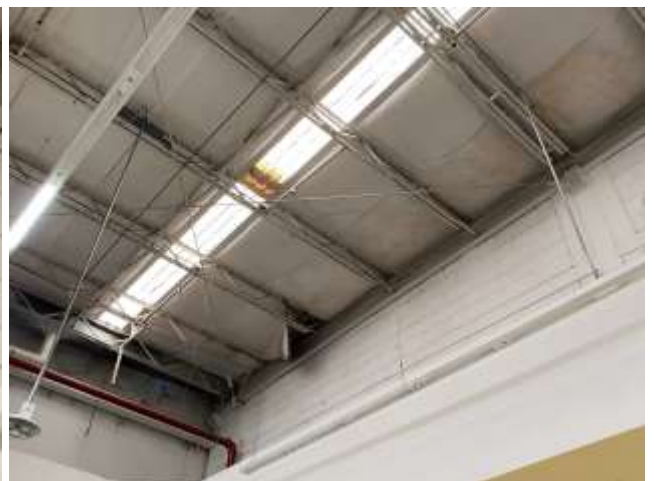
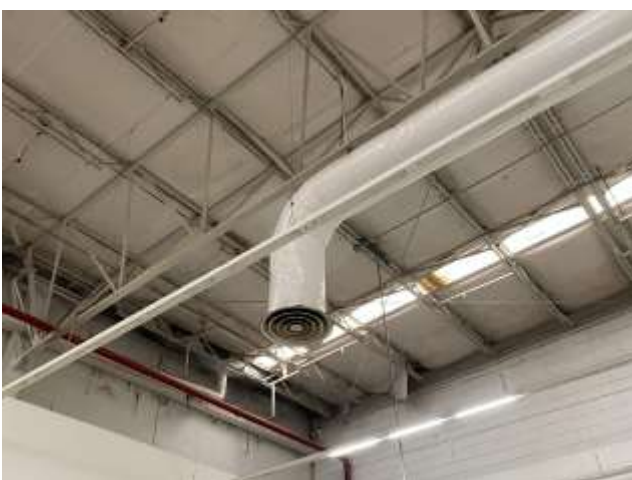
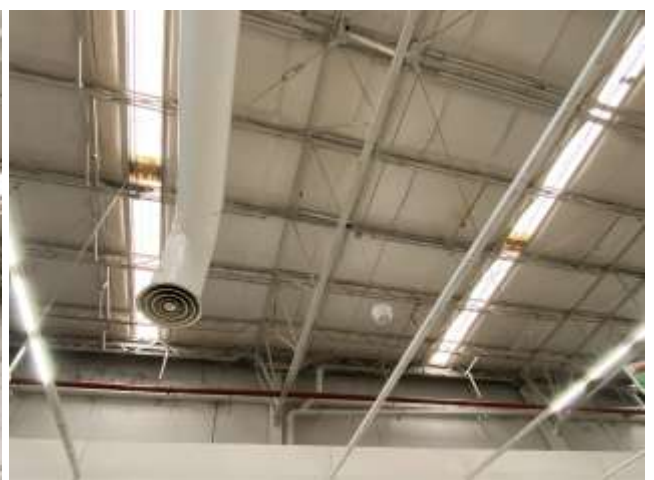
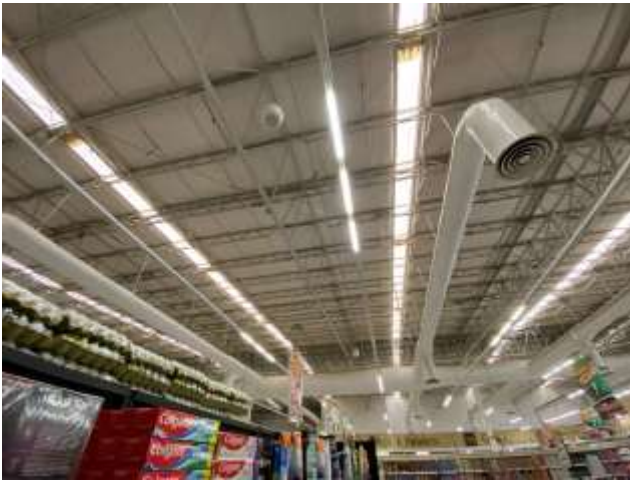
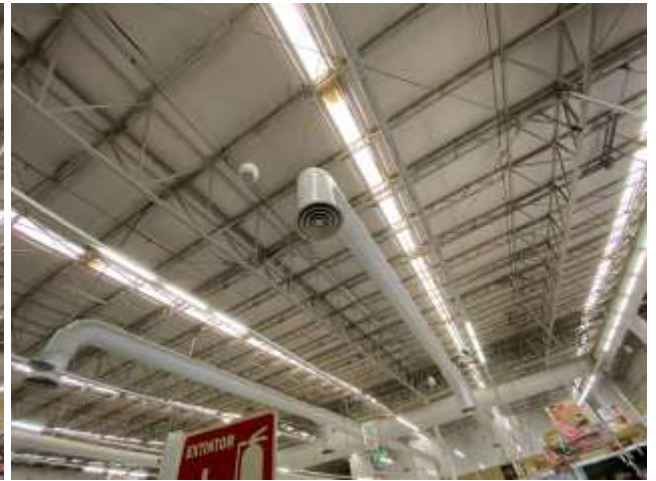
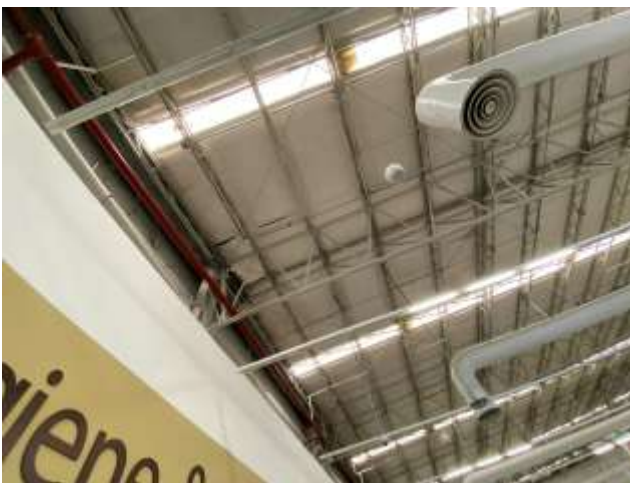
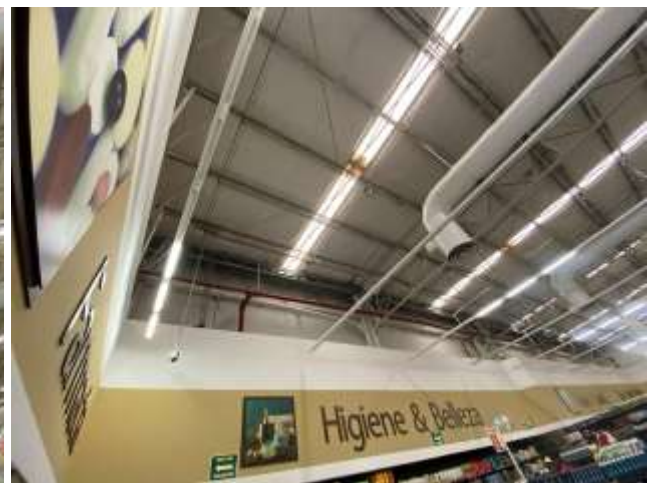
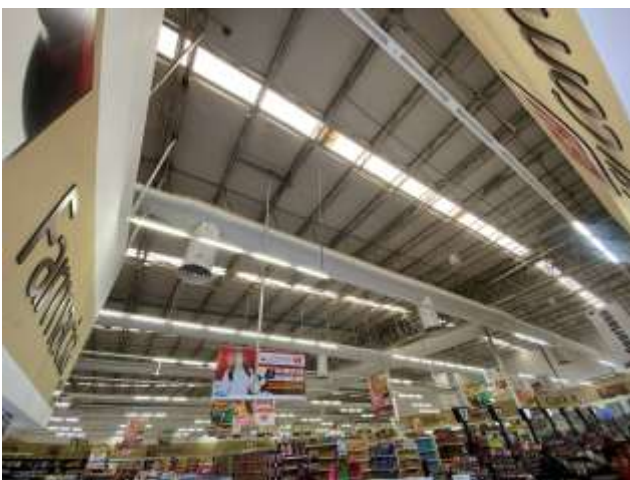
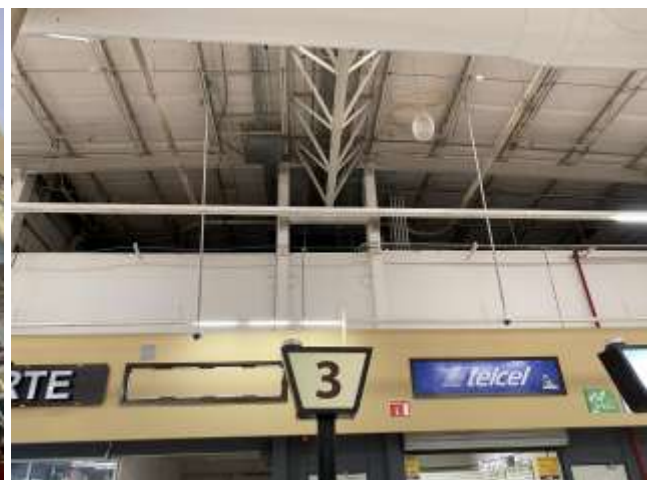
>En lo general, no se aprecian fallas estructurales, ni tampoco deterioros. Durante la inspección visual, pusimos máxima atención, a los elementos que, por su ubicación, pueden ser más propensos a sufrir deterioros prematuros por humedad, y hasta la fecha, no existe evidencia de ello.

A continuación, mostramos algunas fotografías representativas de la inspección estructural, que fueron recabadas en nuestra inspección física, el día **14 Mayo de 2026**. Además de este informe de inspección, se hace entrega de una carpeta comprimida digital, con todas las fotografías que fueron recabadas como evidencia durante el recorrido de inspección estructural.
