## DICTAMEN TECNICO ESTRUCTURAL DE INSPECCIÓN VISUAL

### SÚPER LEY INGENIO EL DORADO (#1225)

C. México #115 Pte., Col. Centro,  
CP. 80450, Eldorado, Sinaloa.

**15 DE MAYO DE 2026**

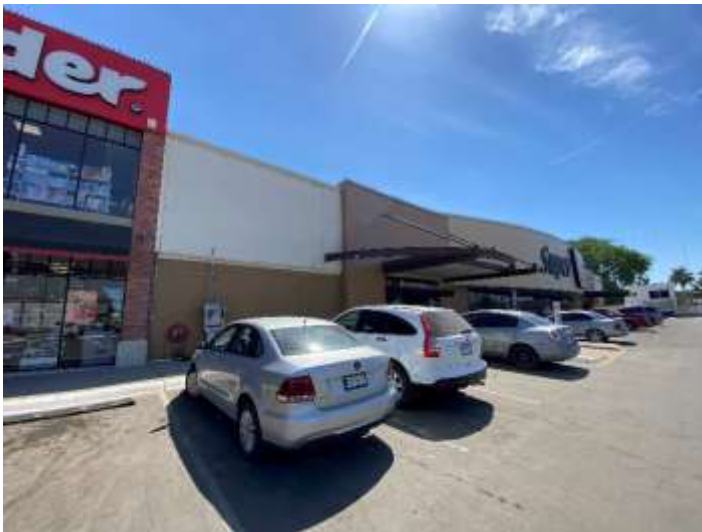
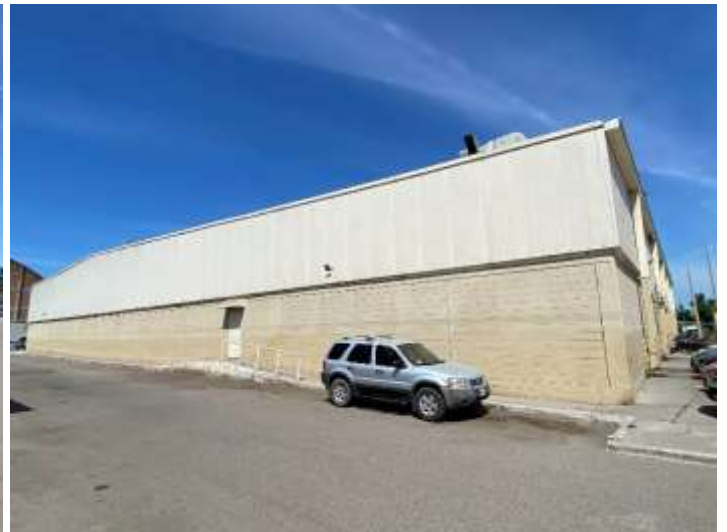
**Vistas del exterior de la Edificación, actualmente.**
