## DICTAMEN TECNICO ESTRUCTURAL DE INSPECCIÓN VISUAL

### TIENDA LEY JIQUILPAN (#1094)

Calle Libertad, #902 Pte., Jiquilpan,  
C.P.81220, Los Mochis, Ahome, Sinaloa.

**25 DE MAYO DE 2026**

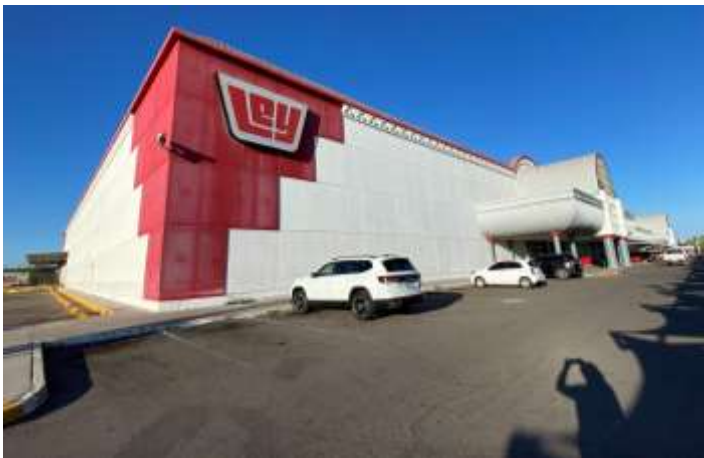
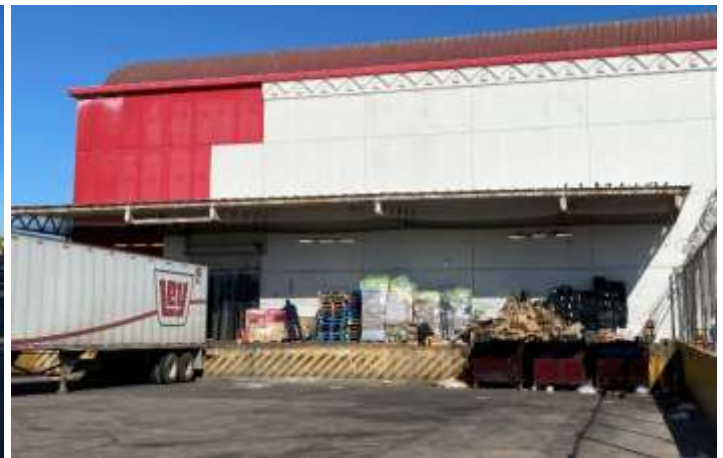
**Vistas del exterior de la Edificación, actualmente.**
