## DICTAMEN TECNICO ESTRUCTURAL DE INSPECCIÓN VISUAL

### TIENDA LEY LA CONQUISTA (#1362)

Blvd. Conquistadores, No. 1187, CP. 80058,  
La Conquista, Culiacán Sinaloa.

**20 DE ABRIL DE 2026**

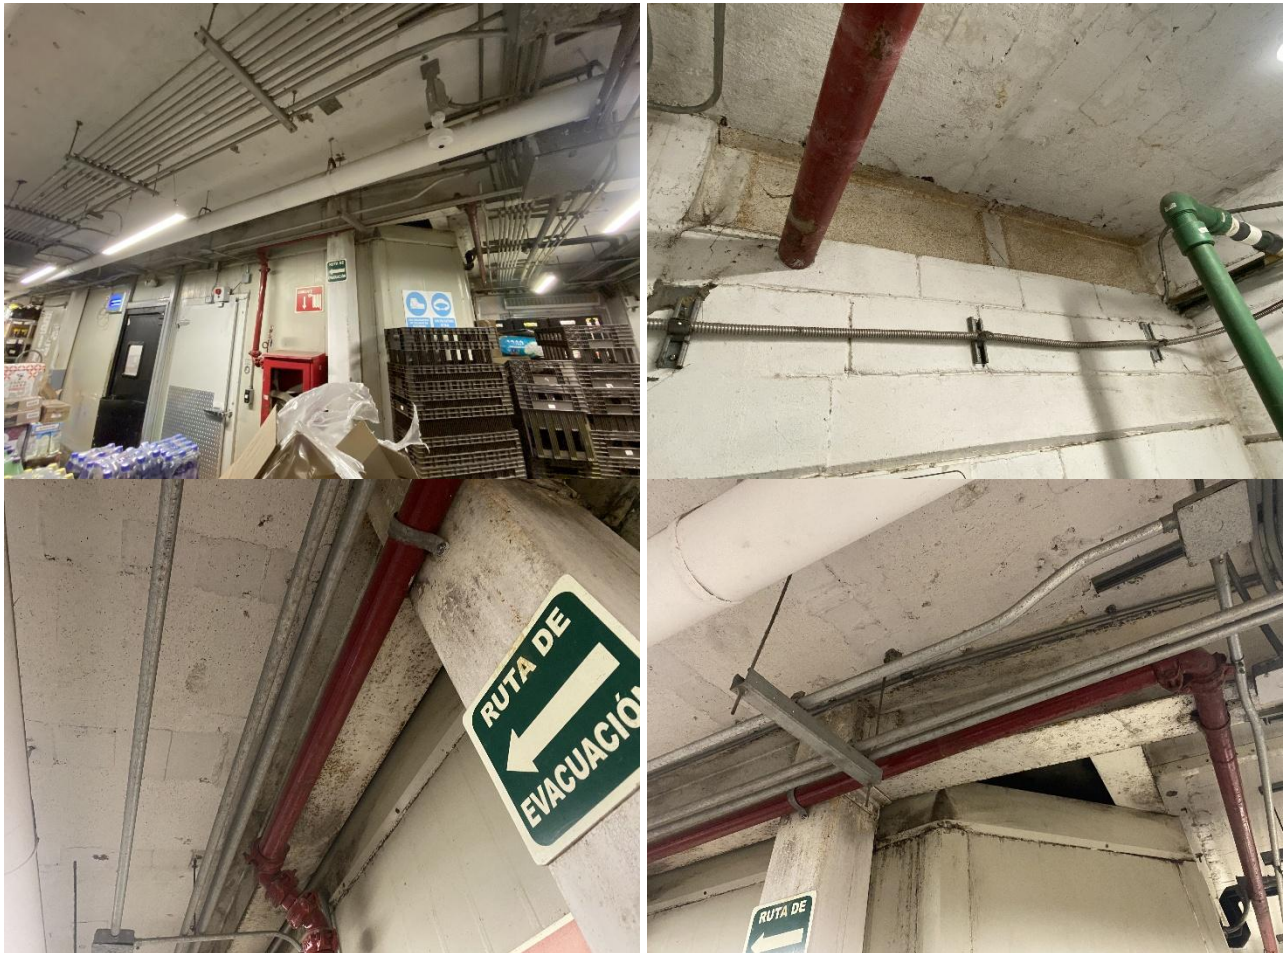
>En lo general, no se aprecian fallas estructurales, ni tampoco deterioros de magnitud importante, pero se requiere llevar a cabo la planeación y ejecución de un proceso de mantenimiento, a los elementos constructivos, que presentan cierto nivel de oxidación, que en esta inspección se les cataloga de tipo superficial. Se deberán aplicar técnicas de limpieza/remoción del óxido, y determinar el nivel de deterioro, antes de aplicar pinturas de protección. Ya que, si la oxidación logra ser removida 100%, exponiendo el metal sano, se puede entonces proceder a pintarse. De lo contrario, se deberá realizar una segunda etapa, bajo un segundo alcance de Inspección Estructural, para determinar si será necesario llevar a cabo un proceso de reforzamiento, para subsanar el deterioro, que en ese caso sería por “corrosión” y no solo por oxidación tipo superficial.

#### FOTOGRAFÍAS EN ELEMENTOS QUE PRESENTAN OXIDACIÓN:

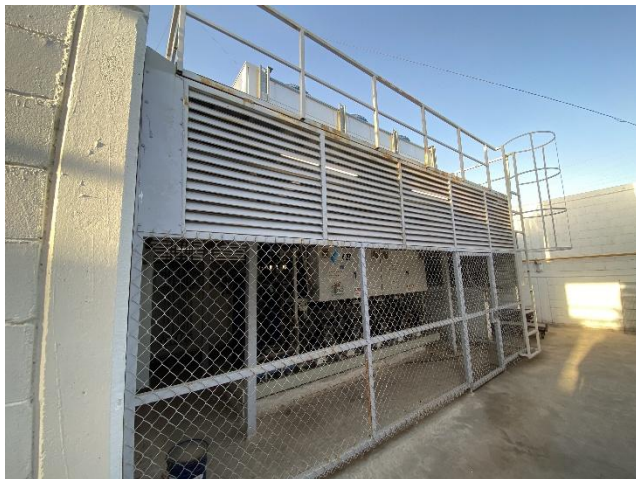
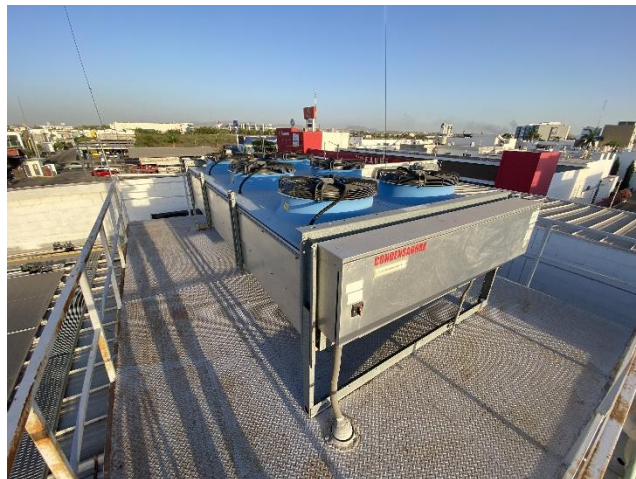
**“ELEMENTOS EN BASE METÁLICA DE CONDENSADORA DE RACK DE REF., QUE PRESENTA OXIDACIÓN”.**

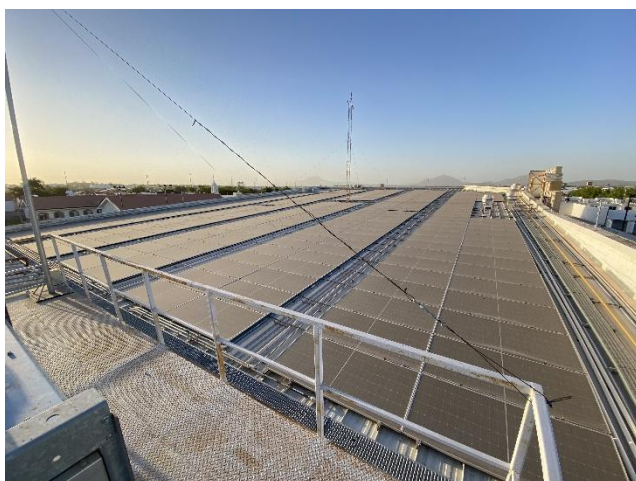
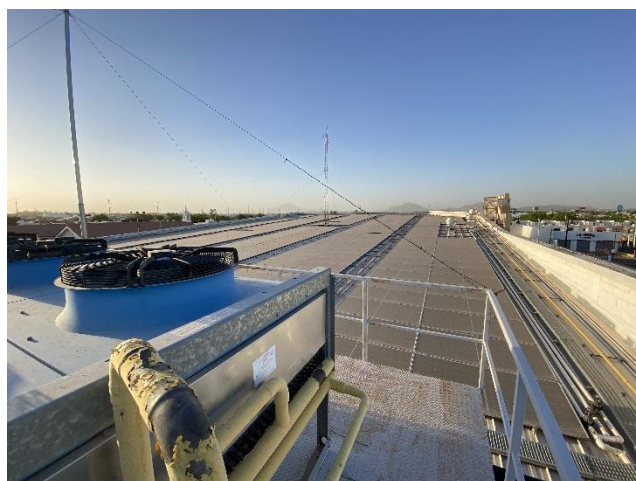
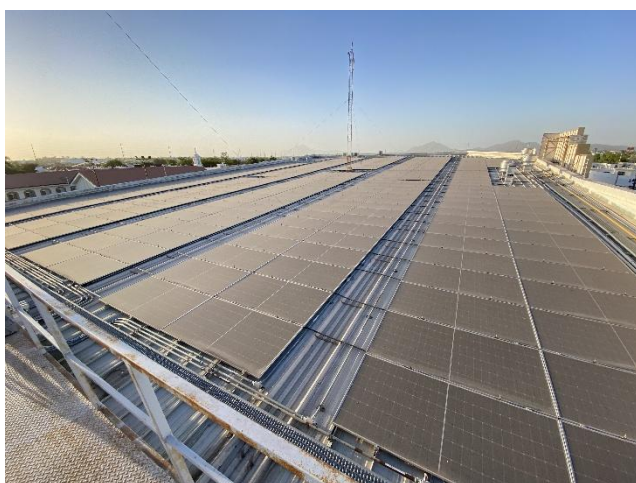
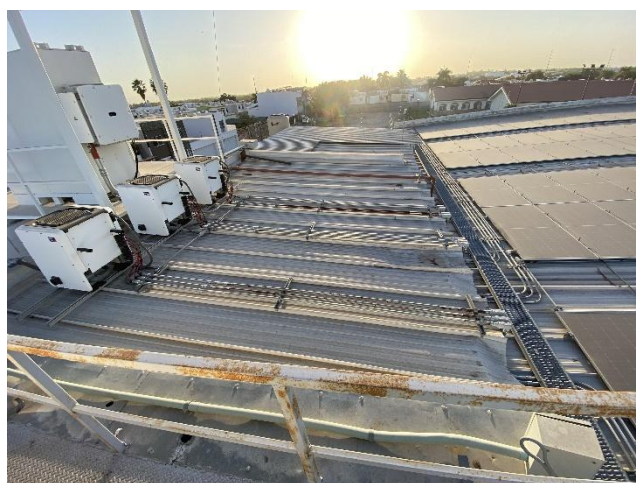
**FOTOGRAFÍAS EN ELEMENTOS QUE PRESENTAN OXIDACIÓN:**

Solamente existen deterioros normales por causa del clima y del intemperismo, que deben subsanarse mediante un programa de mantenimiento preventivo, ya que como se explicó en las **páginas 6 y 7**.
