## DICTAMEN TECNICO ESTRUCTURAL DE INSPECCIÓN VISUAL

### TIENDA LEY LA PALMA (#1282)

Defensa Nacional #425 Sur., Nicolás Bravo,  
CP. 80349, Gral. Ángel Flores, Sinaloa.

**20 DE ABRIL DE 2026**

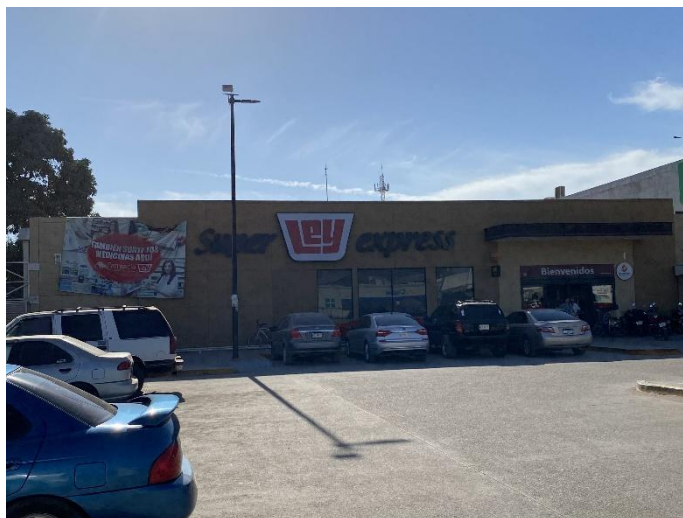
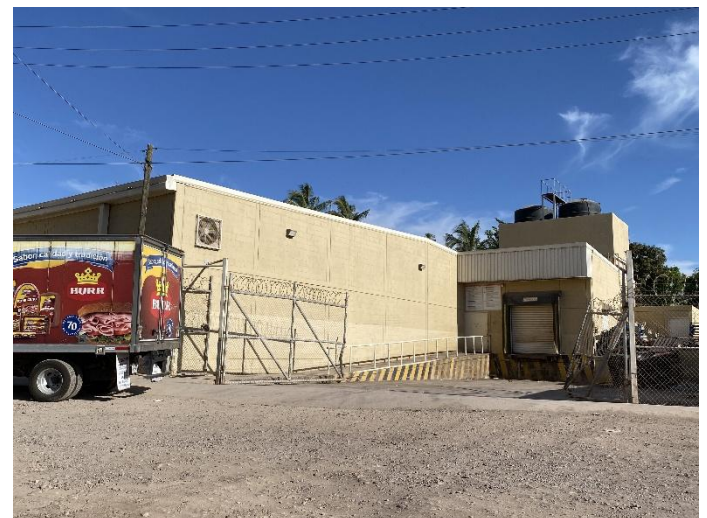
**Vistas del exterior de la Edificación, actualmente.**

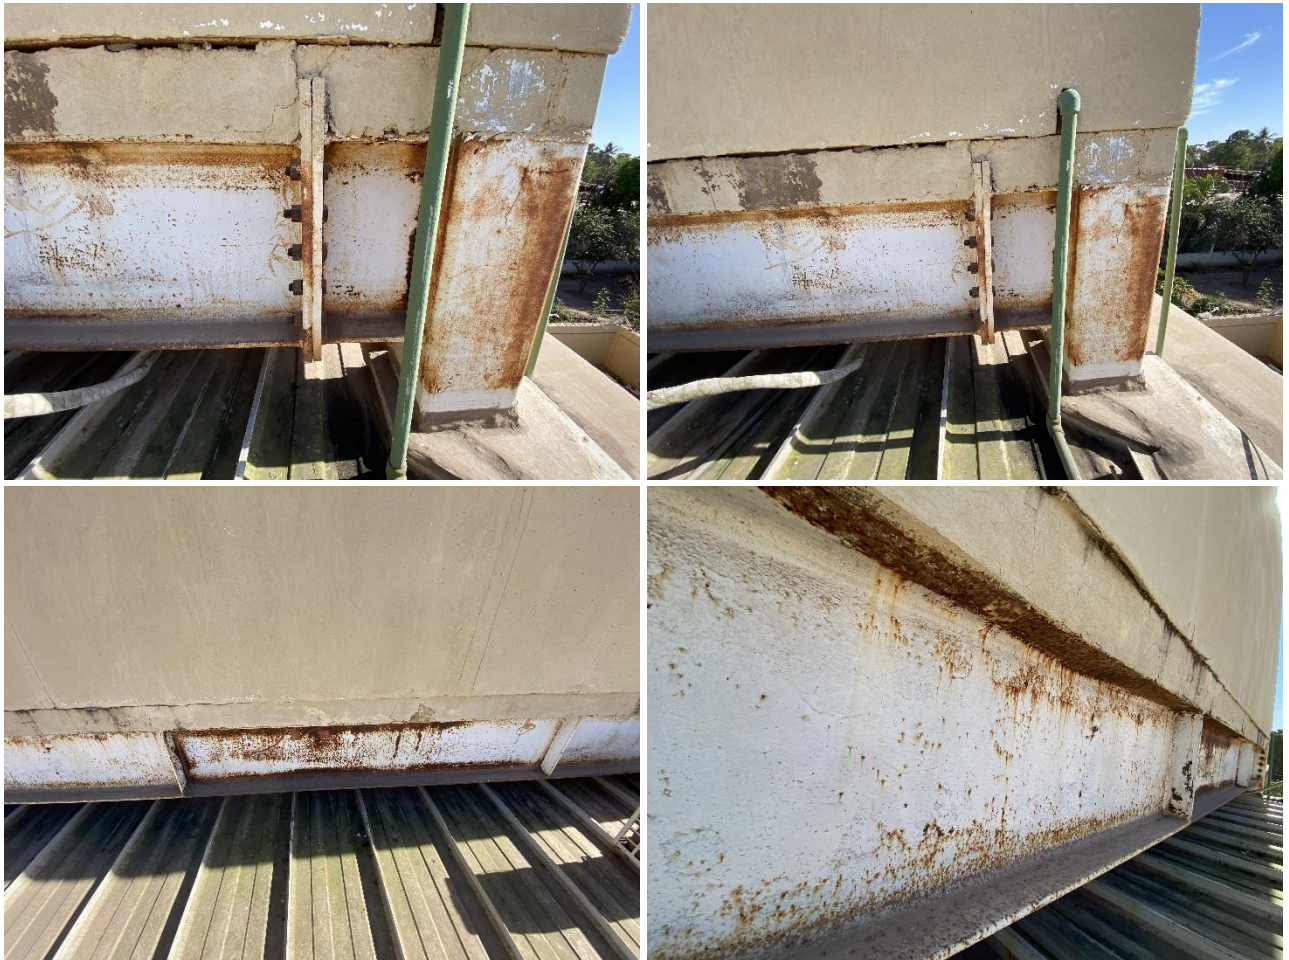
**“COLUMNAS Y VIGAS DEL MEZZANINE DE TINACOS, *PRESENTAN BASTANTE OXIDACIÓN*”.**

>En lo general, no se aprecian fallas estructurales, ni tampoco deterioros de magnitud importante, pero se requiere llevar a cabo la planeación y ejecución de un proceso de mantenimiento, a los elementos constructivos, que presentan cierto nivel de oxidación, que en esta inspección se les cataloga de tipo superficial. Se deberán aplicar técnicas de limpieza/remoción del óxido, y determinar el nivel de deterioro, antes de aplicar pinturas de protección. Ya que, si la oxidación logra ser removida 100%, exponiendo el metal sano, se puede entonces proceder a pintarse. De lo contrario, se deberá realizar una segunda etapa, bajo un segundo alcance de Inspección Estructural, para determinar si será necesario llevar a cabo un proceso de reforzamiento, para subsanar el deterioro, que en ese caso sería por “corrosión” y no solo por oxidación tipo superficial.

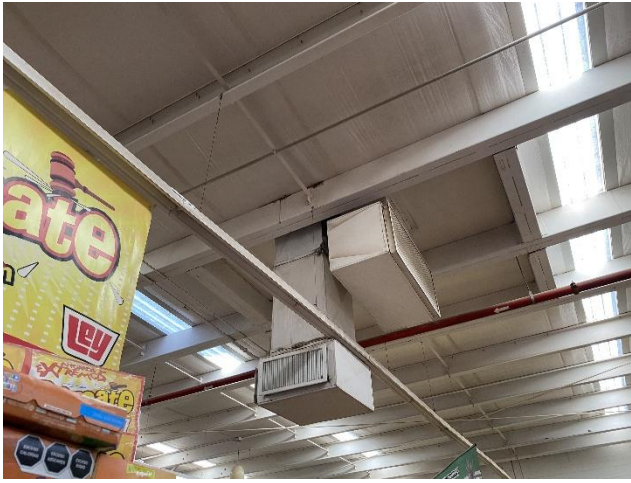
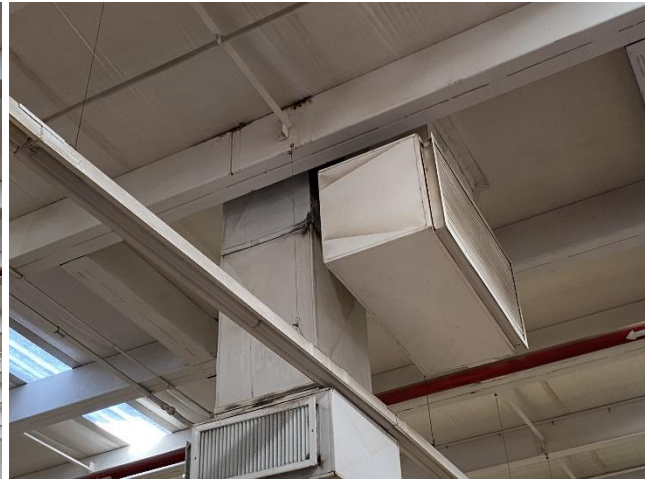
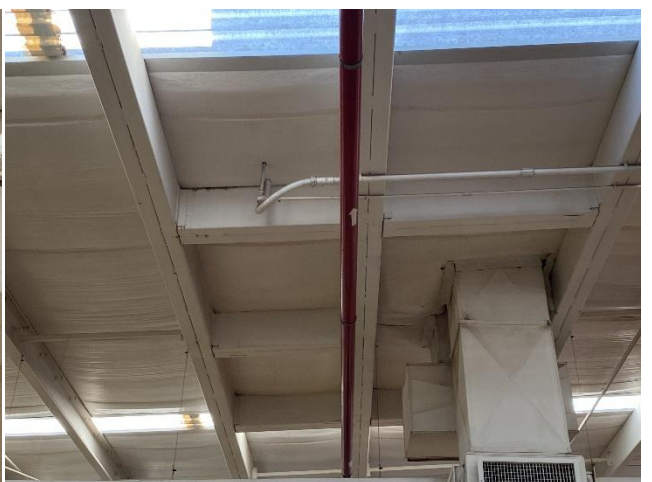
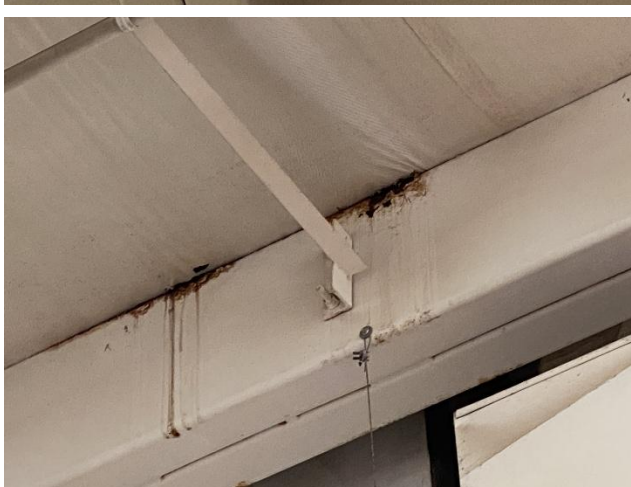
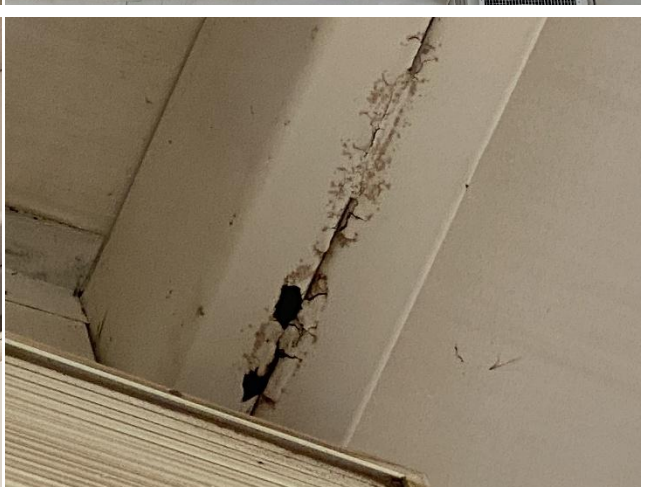
**“LARGUEROS MONTEN, ALREDEDOR DE INYECCIÓN A/A, *PRESENTAN BASTANTE OXIDACIÓN*”.**
