## DICTAMEN TECNICO ESTRUCTURAL DE INSPECCIÓN VISUAL

### TIENDA LEY EXPRESS LA REFORMA (#1200)

Calle Río Culiacán, #21, Esq. Av. Lázaro Cárdenas,  
CP. 81680, La Reforma, Angostura, Sinaloa.

**25 DE MAYO DE 2026**

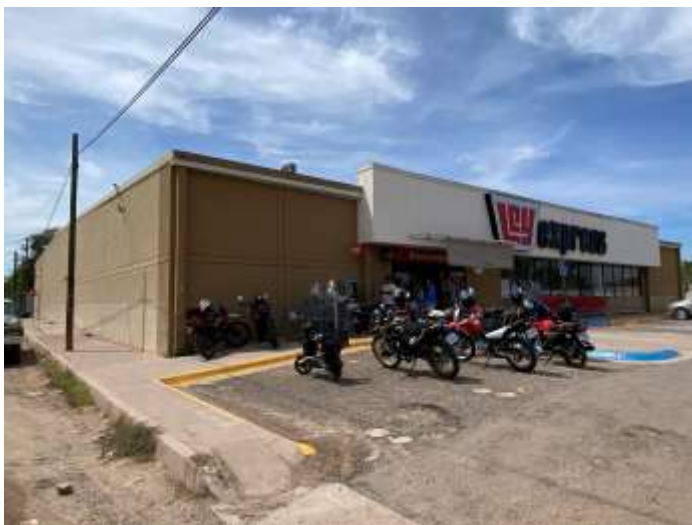
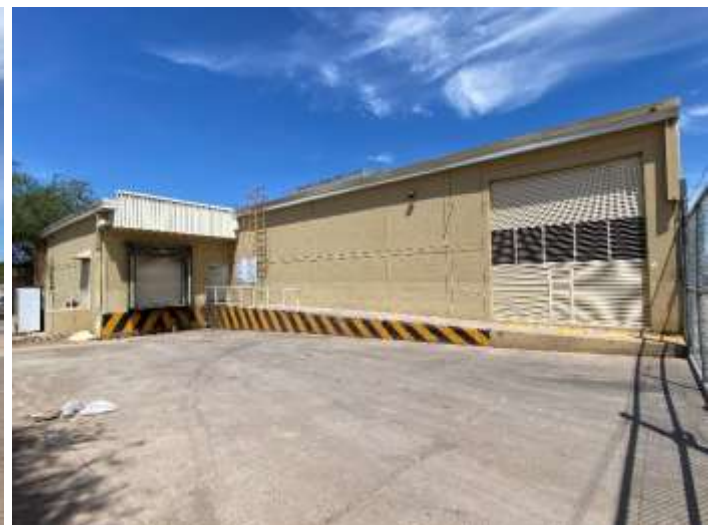
**Vistas del exterior de la Edificación, actualmente.**

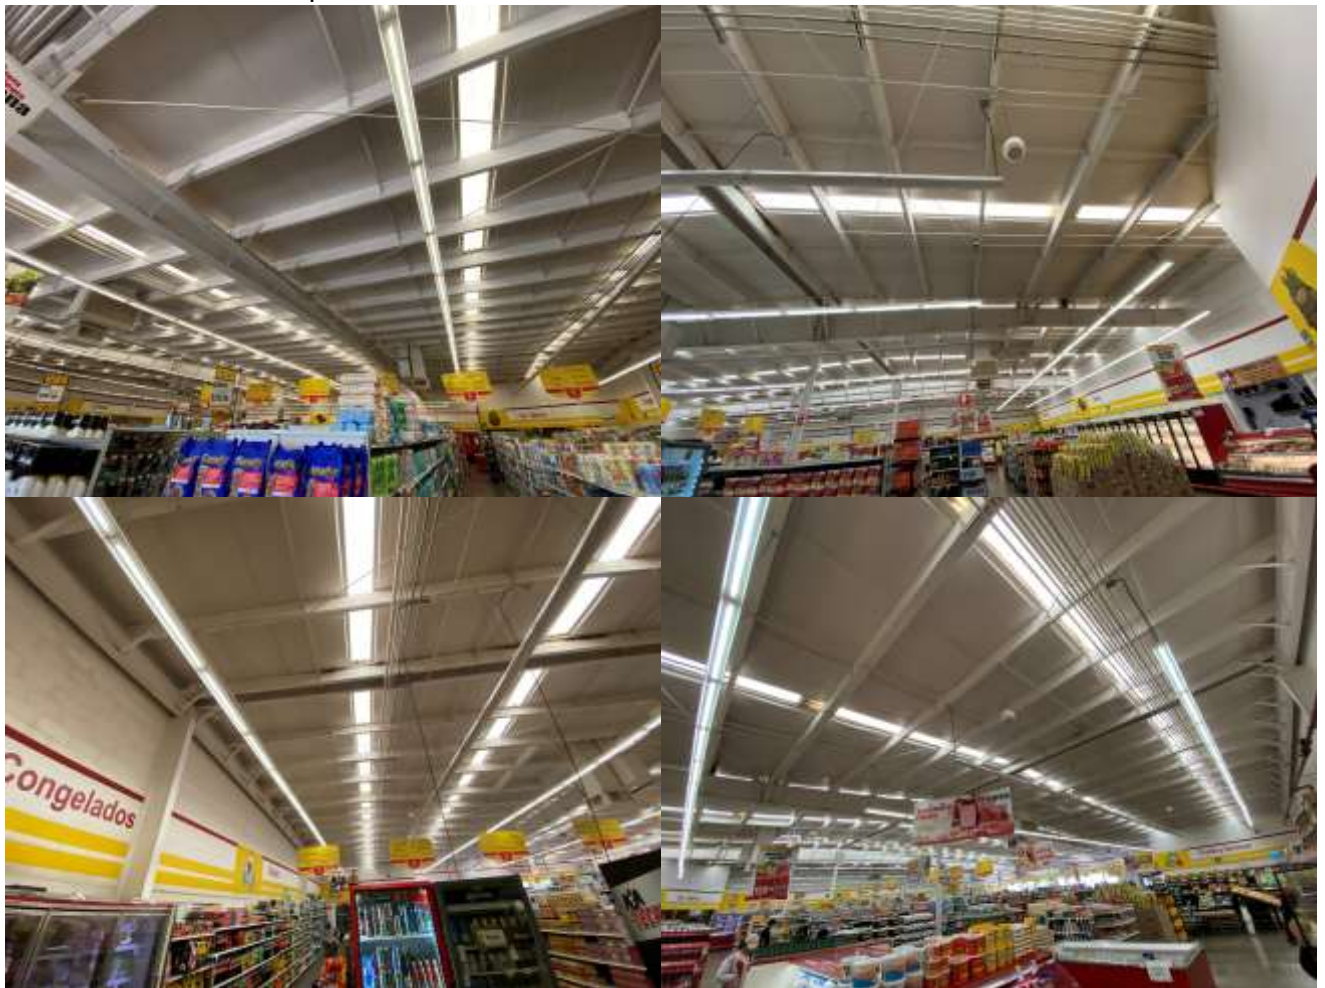
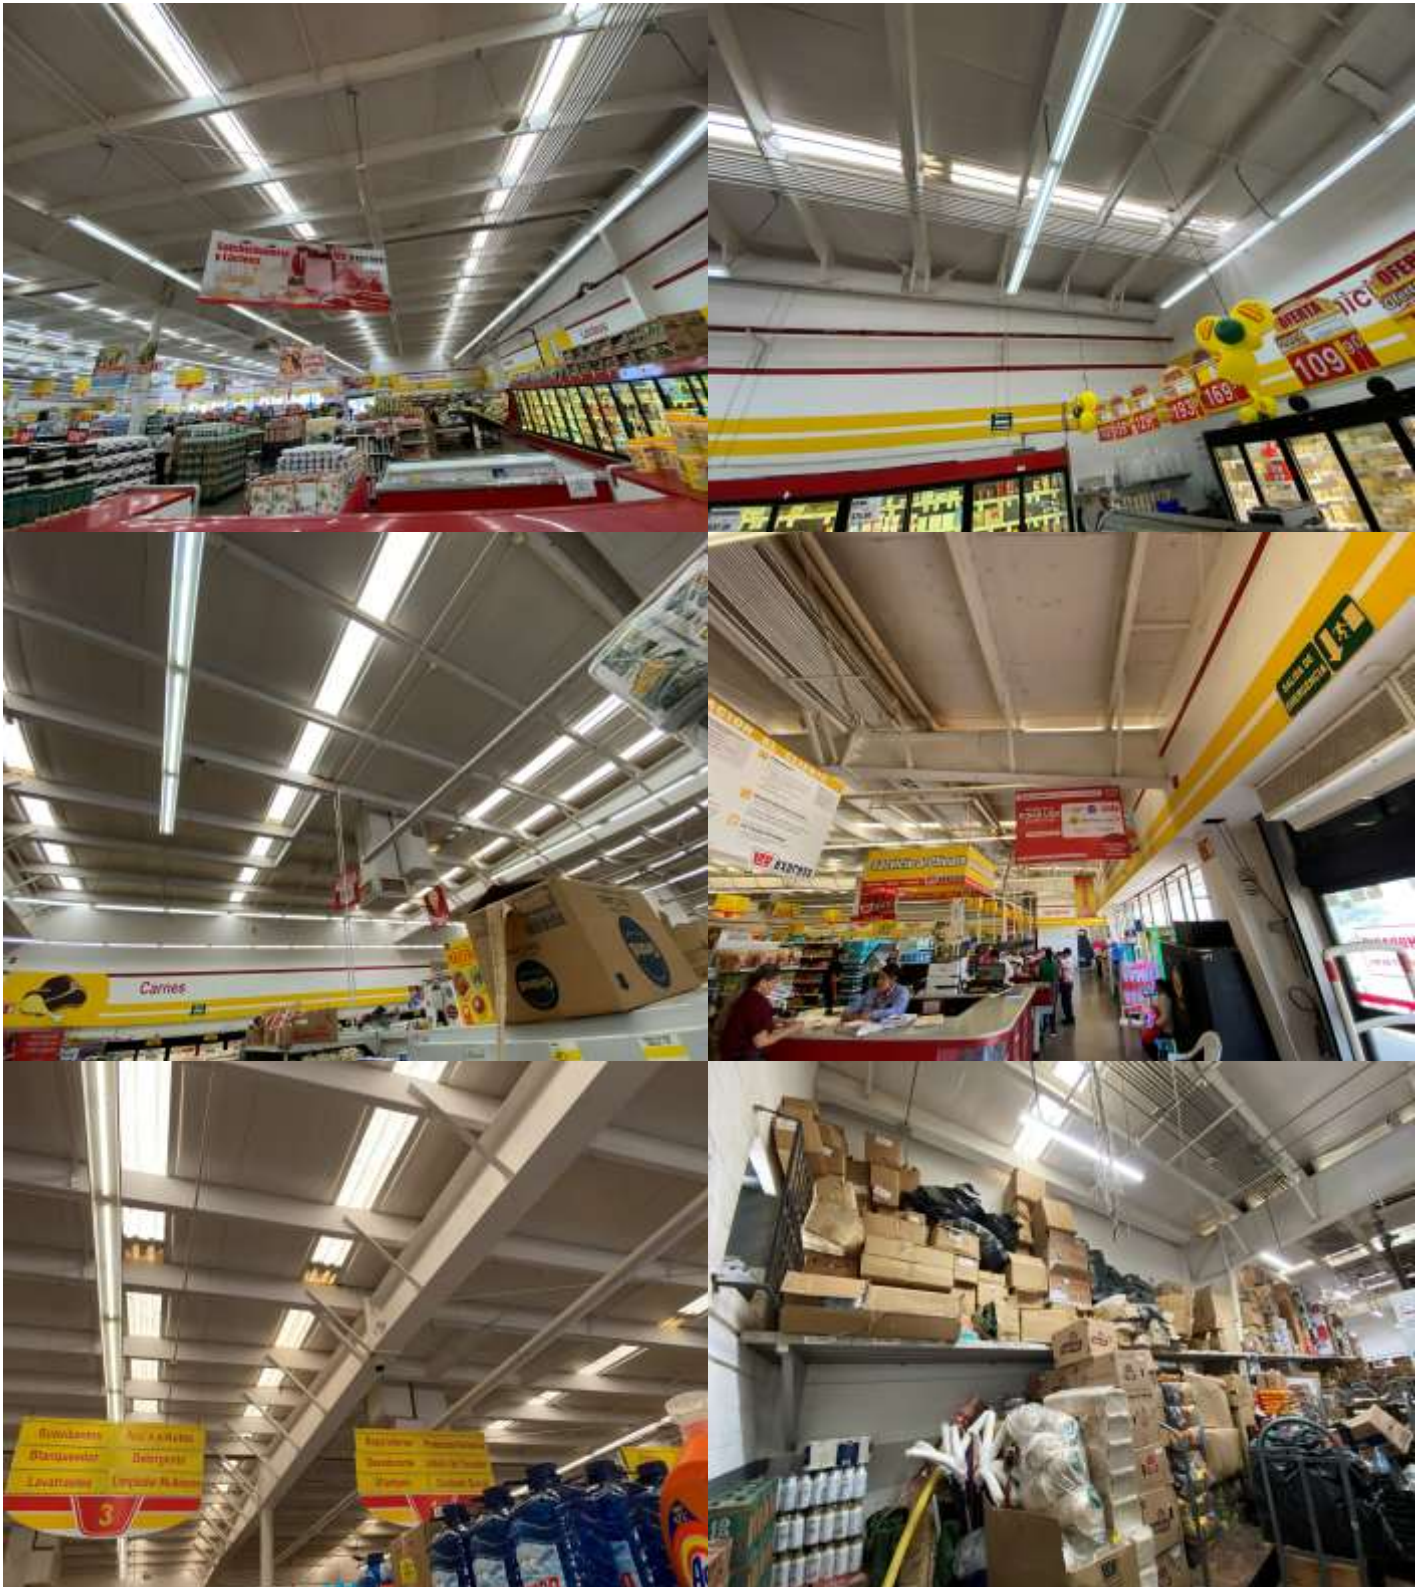
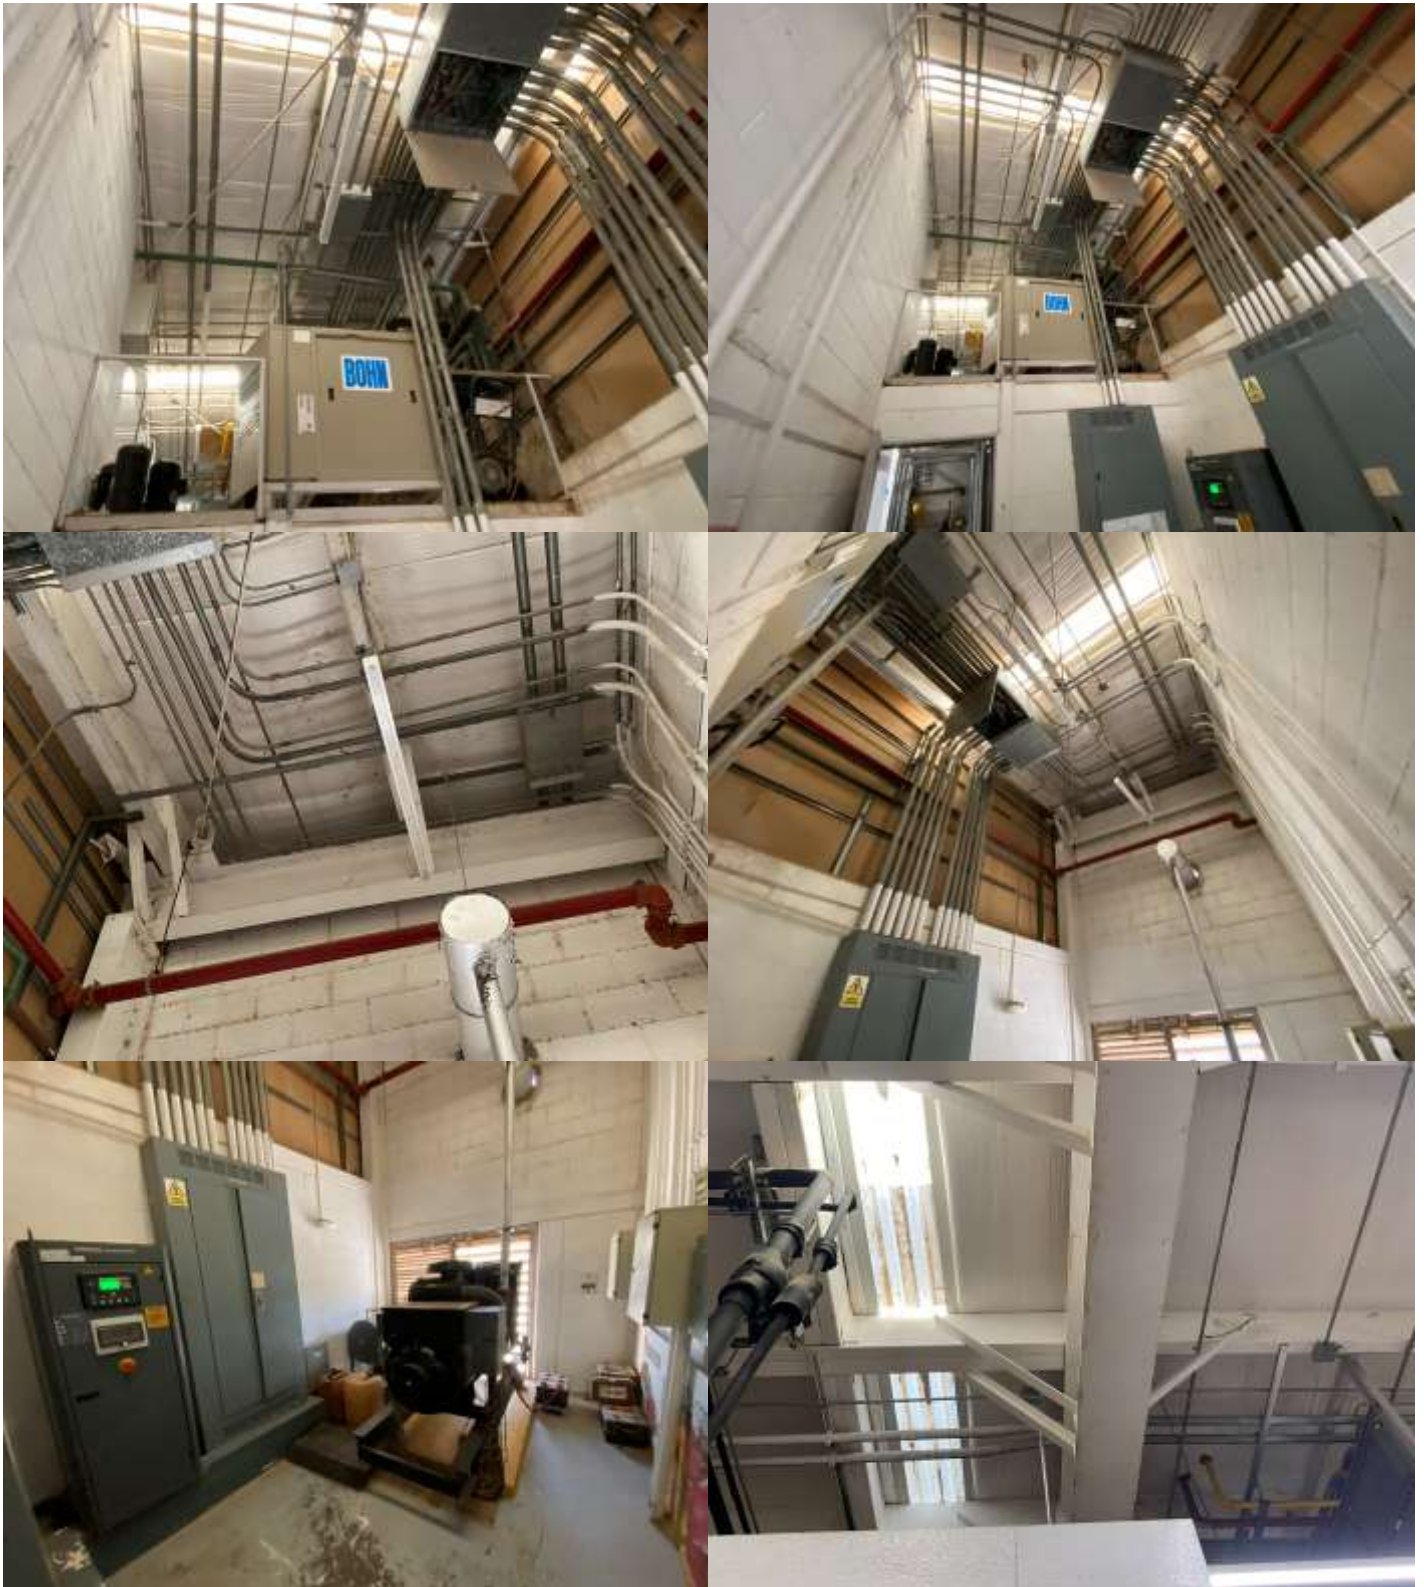
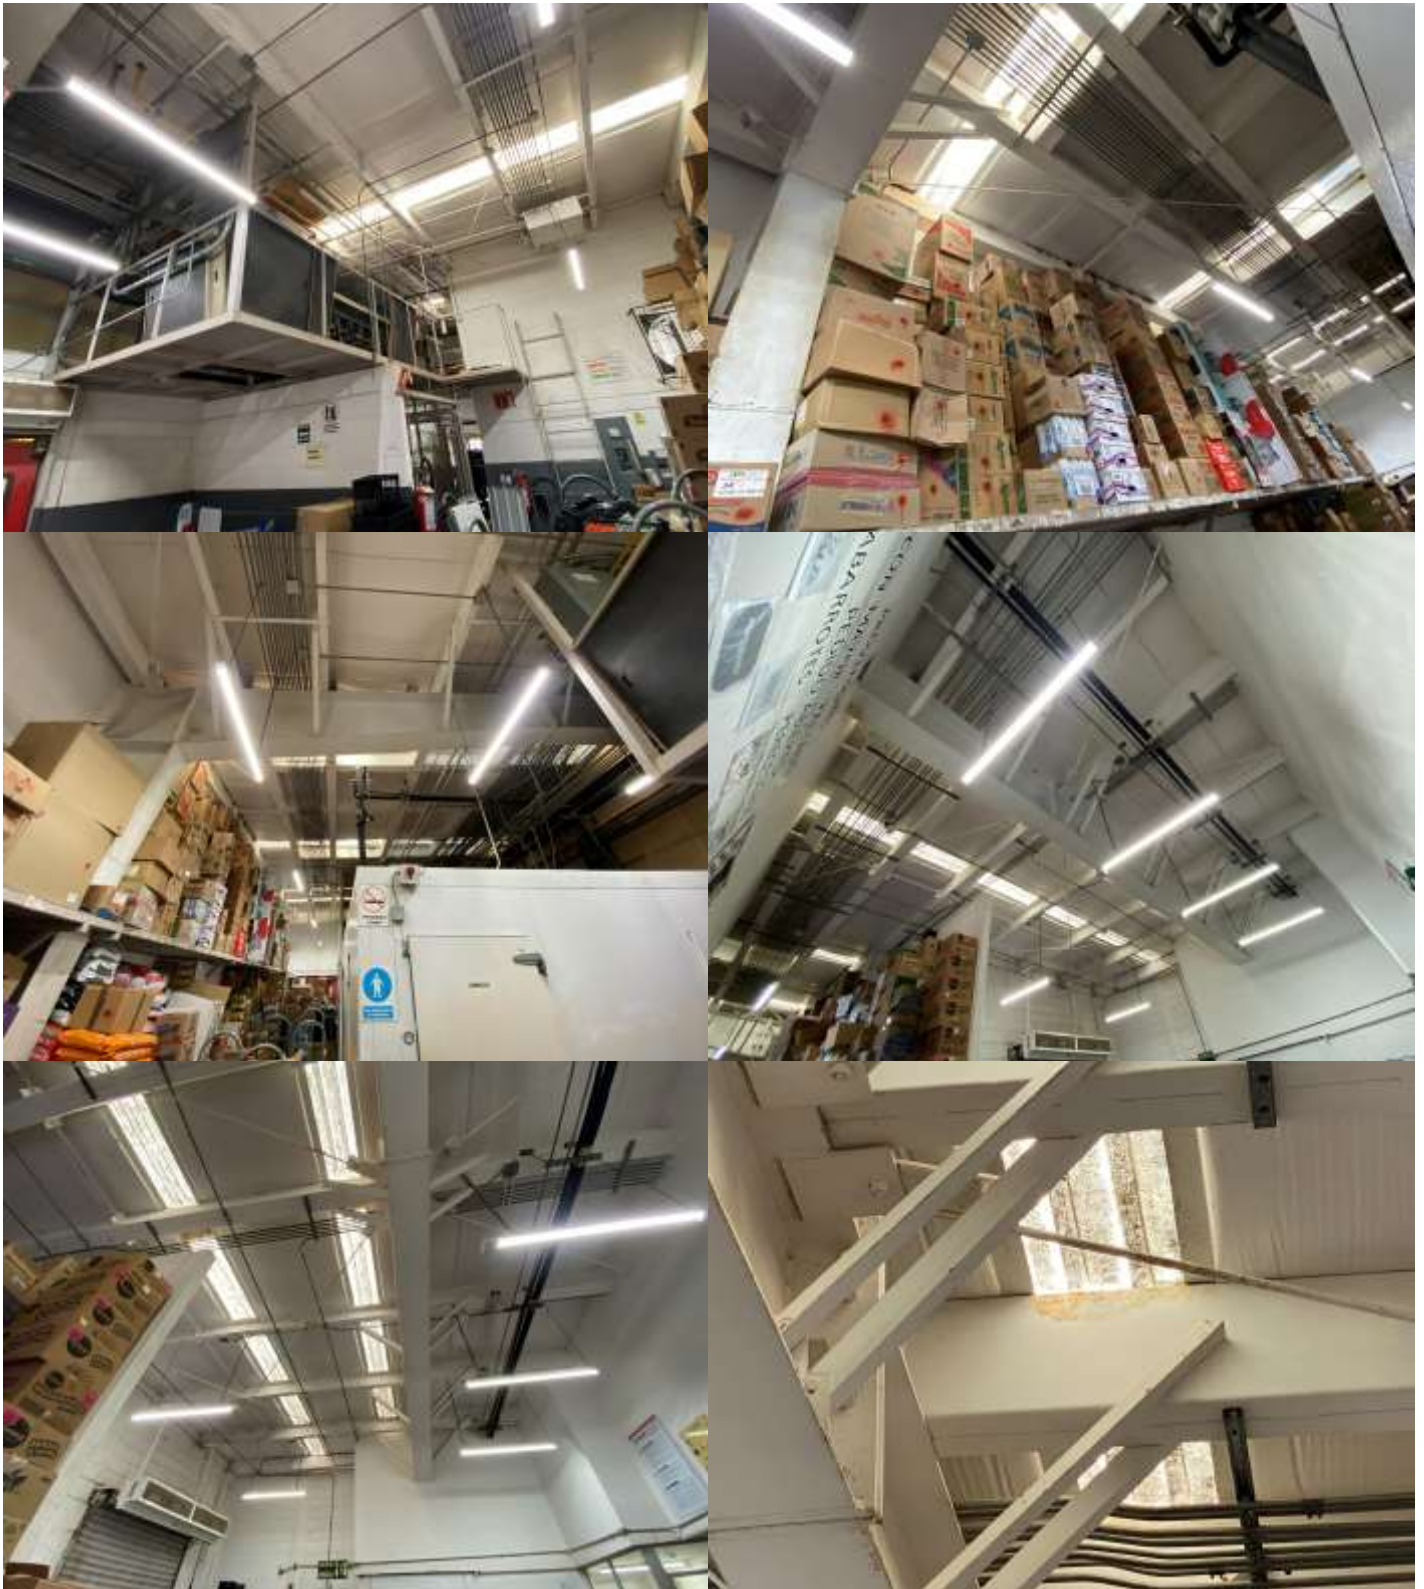
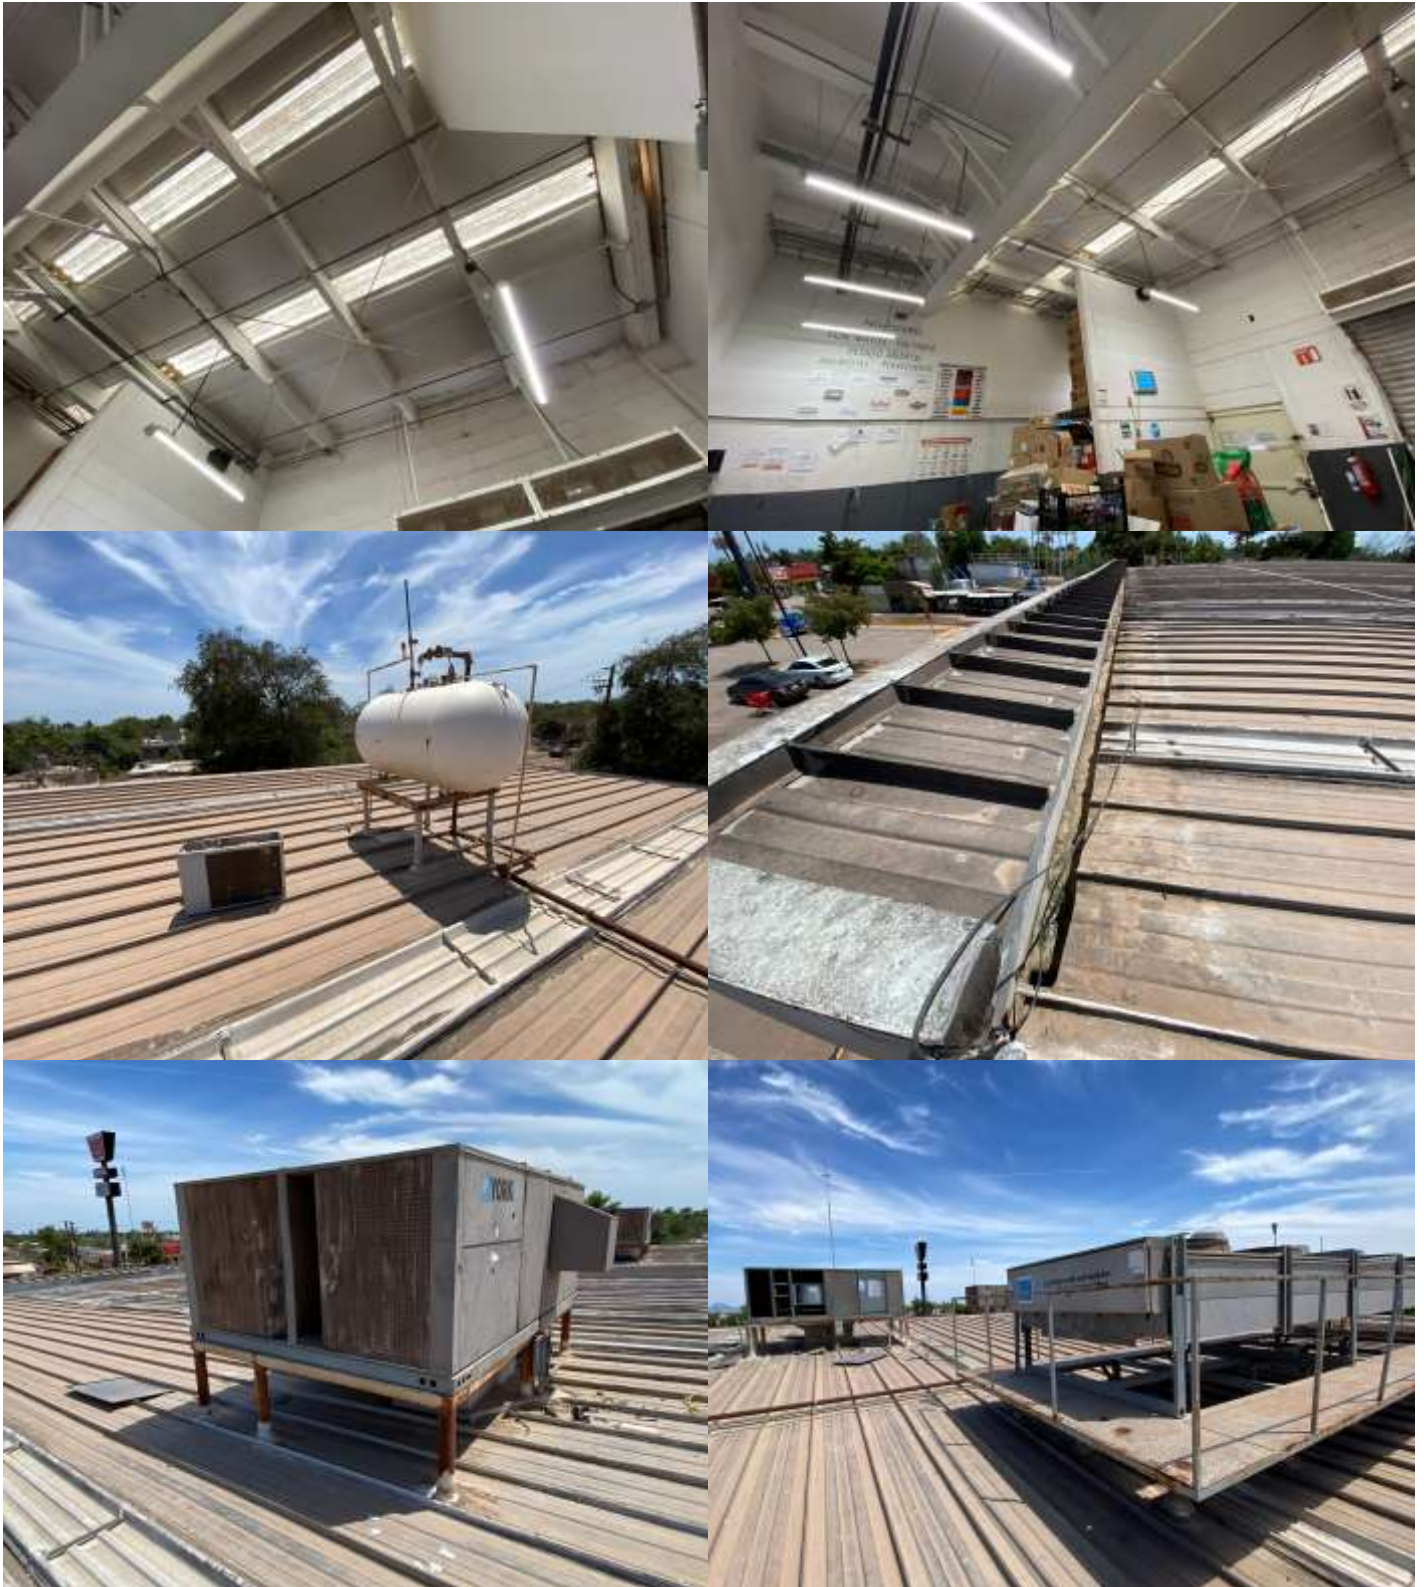
A continuación, mostramos algunas fotografías representativas de la inspección estructural, que fueron recabadas en nuestra inspección física, el día **24 de Mayo de 2026**. Además de este informe de inspección, se hace entrega de una carpeta comprimida digital, con todas las fotografías que fueron recabadas como evidencia durante el recorrido de inspección estructural.
