## DICTAMEN TECNICO ESTRUCTURAL DE INSPECCIÓN VISUAL

### TIENDA LEY LOLA BELTRÁN (#1329)

Blvd. Lola Beltrán, No. 2904, CP. 80054,  
Colonia Horizontes, Culiacán Sinaloa.

**20 DE ABRIL DE 2026**

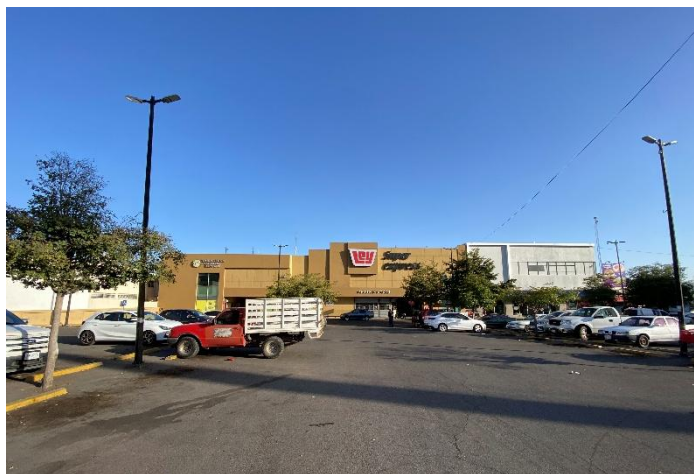
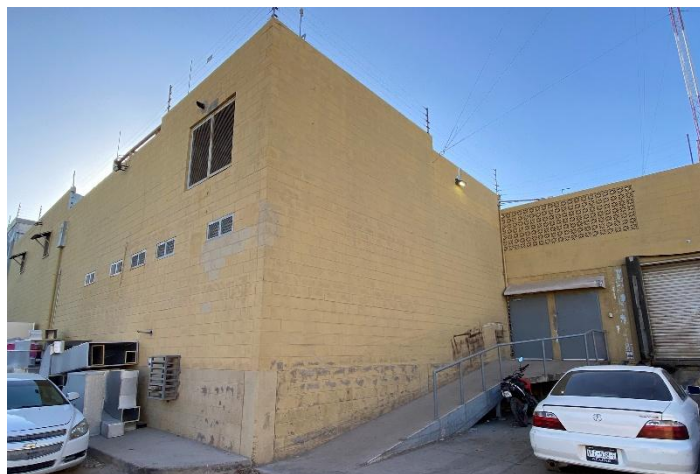
**Vistas del exterior de la Edificación, actualmente.**

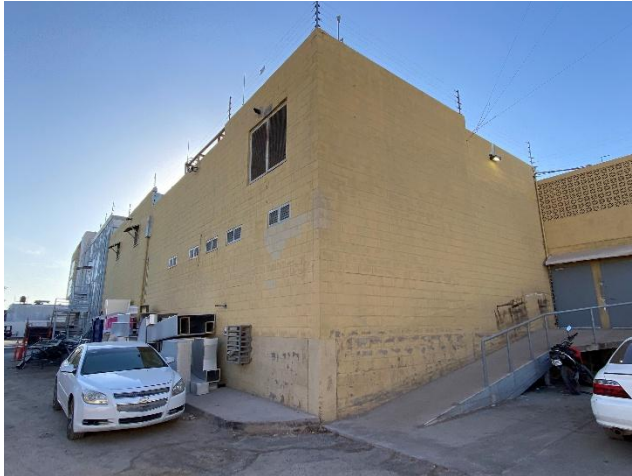
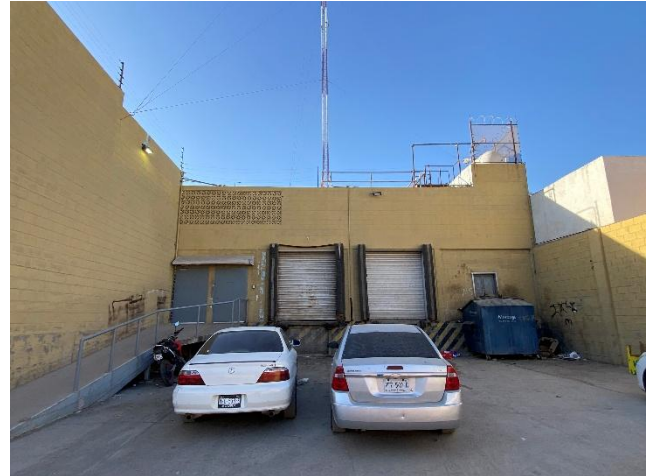
**Vistas diversas, del exterior de la Edificación, actualmente.**

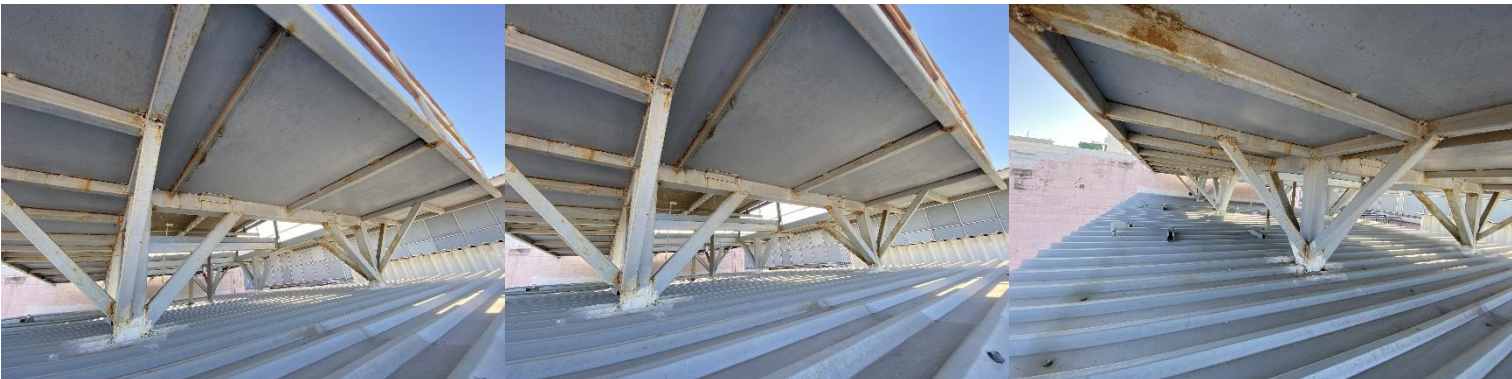
>En lo general, no se aprecian fallas estructurales, ni tampoco deterioros de magnitud importante, pero se requiere llevar a cabo la planeación y ejecución de un proceso de mantenimiento, a los elementos constructivos, que presentan cierto nivel de oxidación, que en esta inspección se les cataloga de tipo superficial. Se deberán aplicar técnicas de limpieza/remoción del óxido, y determinar el nivel de deterioro, antes de aplicar pinturas de protección. Ya que, si la oxidación logra ser removida 100%, exponiendo el metal sano, se puede entonces proceder a pintarse. De lo contrario, se deberá realizar una segunda etapa, bajo un segundo alcance de Inspección Estructural, para determinar si será necesario llevar a cabo un proceso de reforzamiento, para subsanar el deterioro, que en ese caso sería por “corrosión” y no solo por oxidación tipo superficial.

#### **FOTOGRAFÍAS EN ELEMENTOS QUE PRESENTAN OXIDACIÓN:**

**“ELEMENTOS DE LA BASE DE CONDENSADORA DE RACK DE REFRIGERACIÓN”.**

Esto significa, que el establecimiento puede seguir operando de manera normal, ya que no existe riesgo alguno para los usuarios, tanto trabajadores como clientes y/o visitantes. Sin embargo, para que se pueda retirar la etiqueta de "Condicionada", es necesario que al llevar a cabo los trabajos de mantenimiento, se lleve por parte de CASA LEY, una bitácora fotográfica, tomando evidencias en cada uno de los elementos constructivos que se les dio mantenimiento. Para ello, deberán considerarse fotografías en dicha bitácora, del **Antes, Durante y Después**, de los trabajos realizados. Solo así, se podrá dejar constancia y evidencia documental de ello.

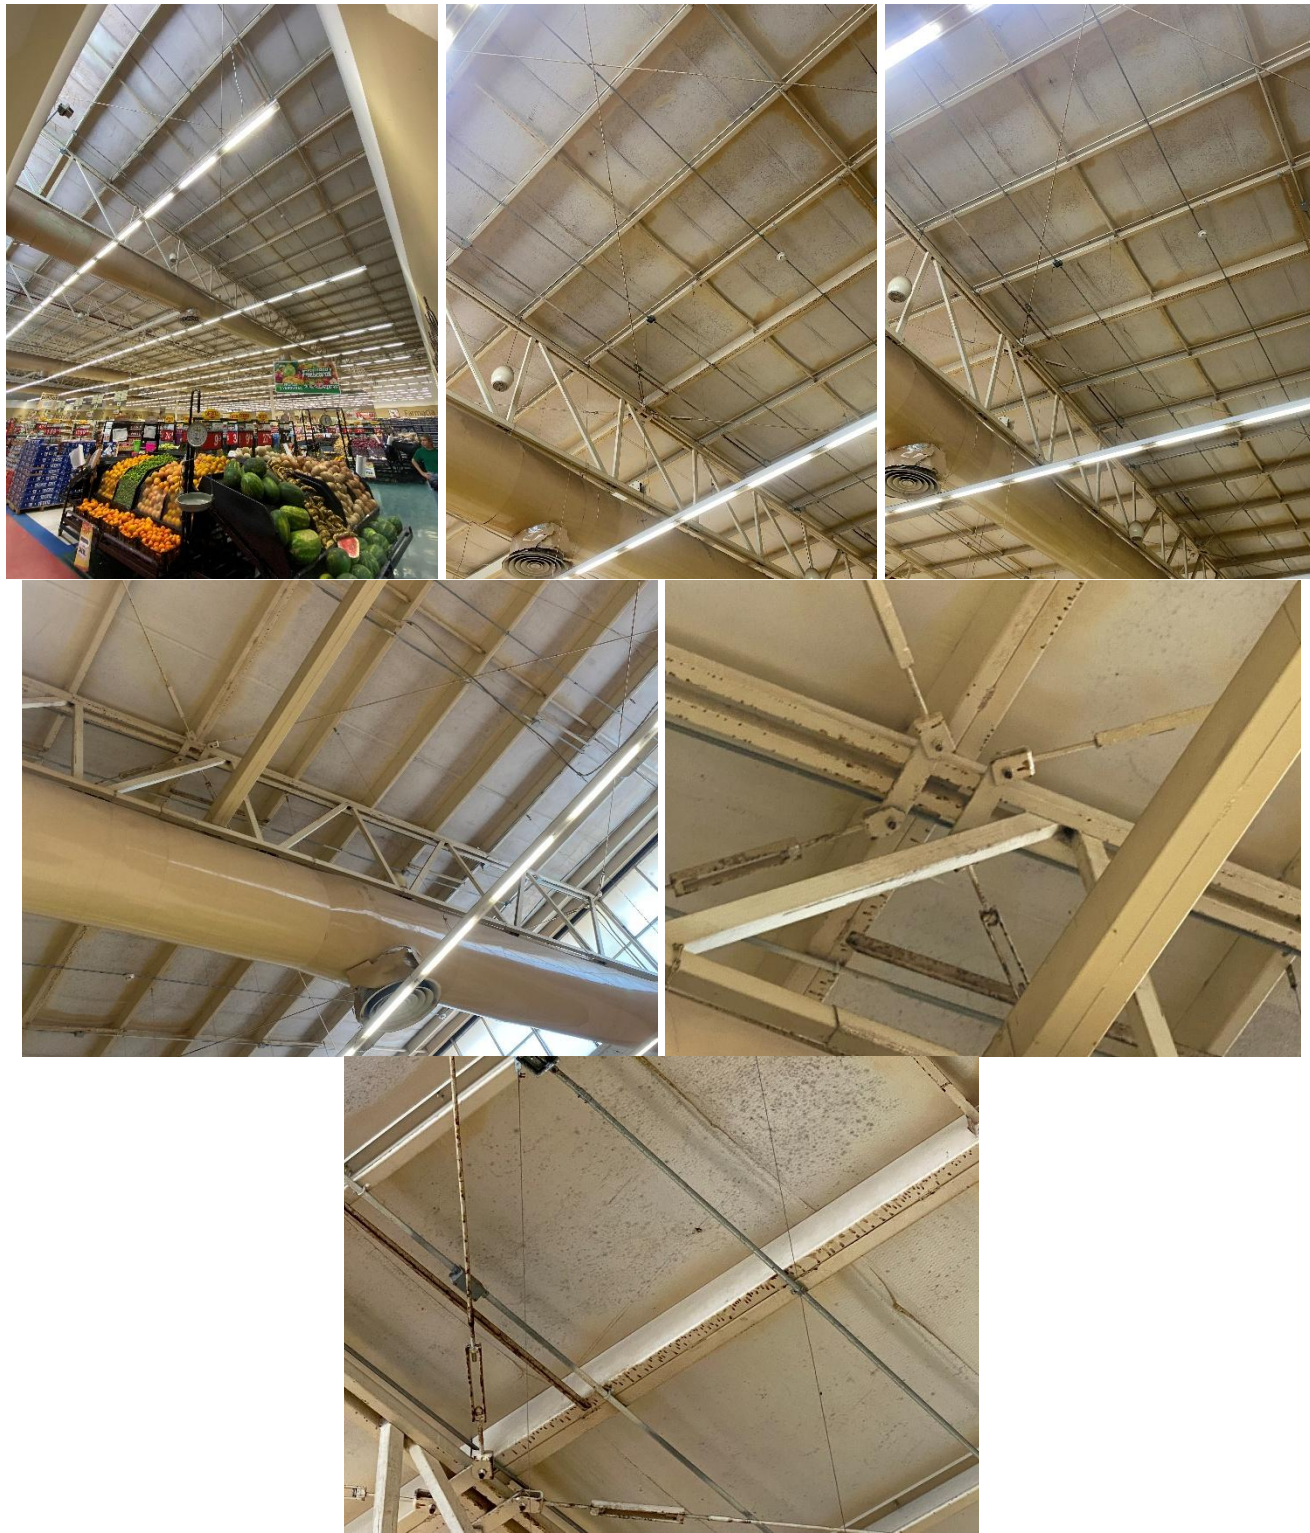
**FOTOGRAFÍAS EN ELEMENTOS QUE PRESENTAN OXIDACIÓN:**

**“POLINERÍA DE CUBIERTA, QUE PRESENTA OXIDACIÓN”.**
