## DICTAMEN TECNICO ESTRUCTURAL DE INSPECCIÓN VISUAL

### TIENDA LEY MARALAGO (#1412)

Carret. a Imala, No. 3140, CP. 80014,  
Culiacán Sinaloa.

**20 DE ABRIL DE 2026**

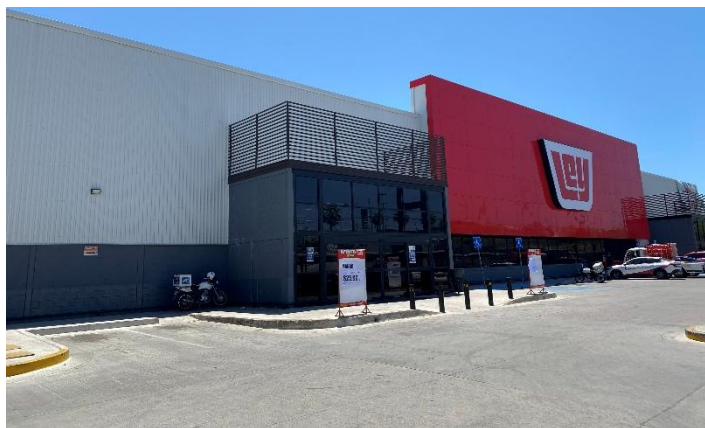
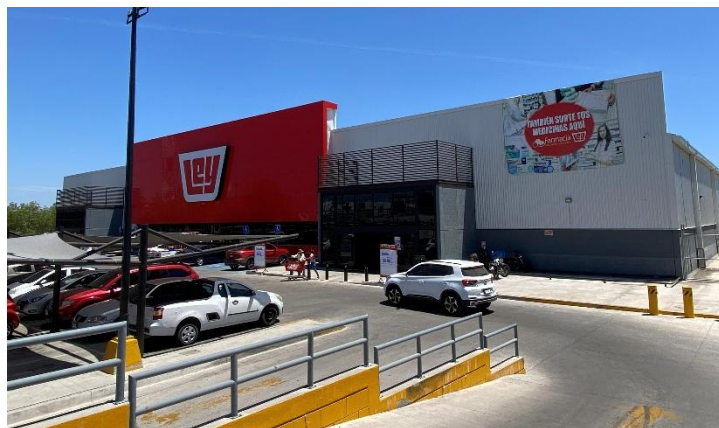
Vistas del exterior de la Edificación, actualmente.

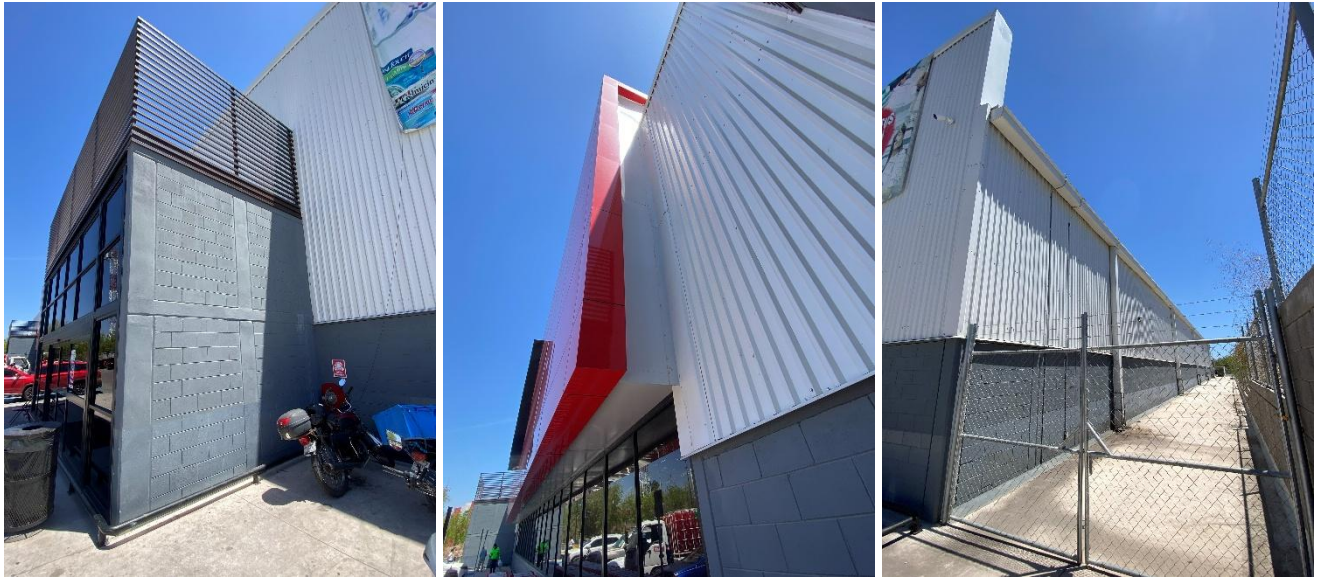
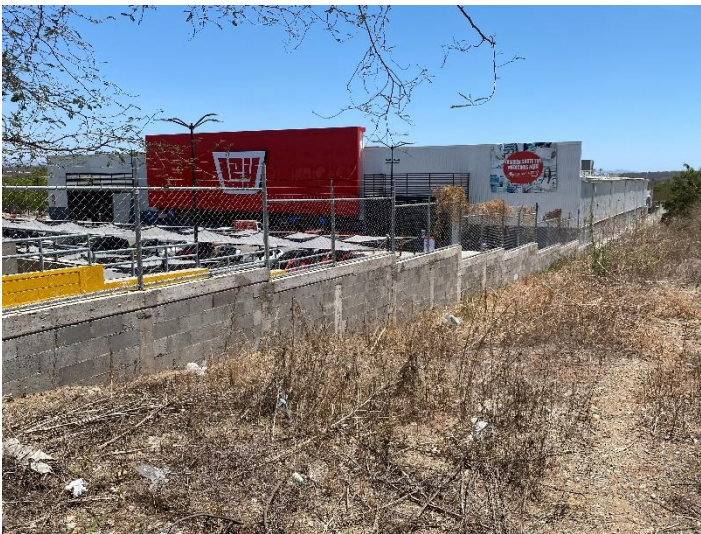
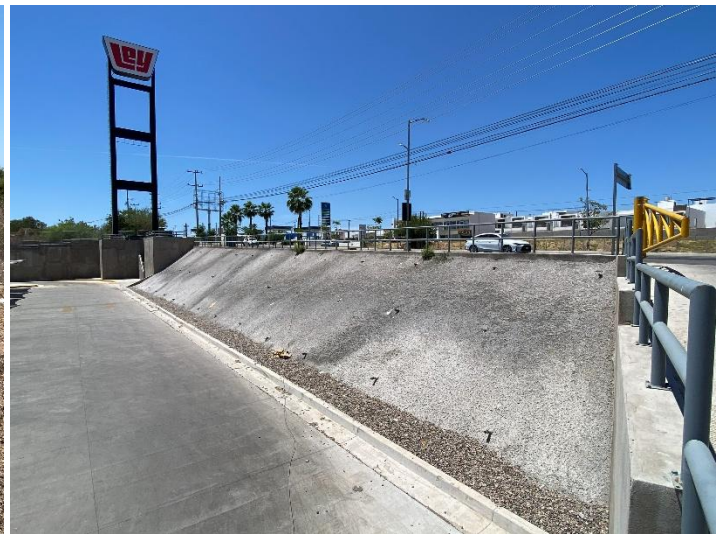
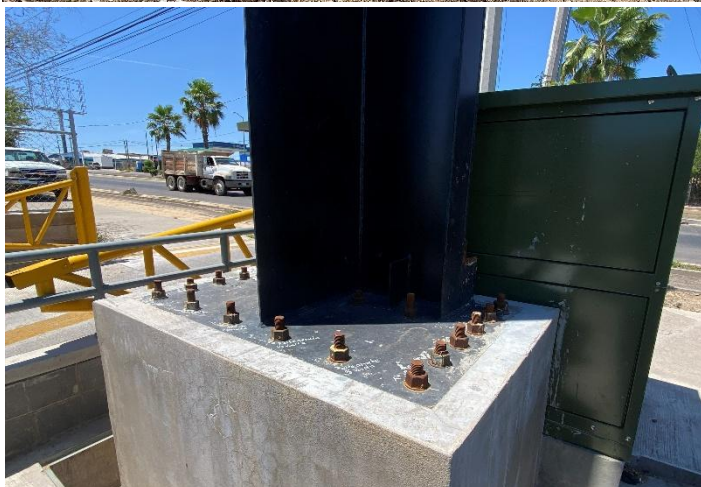
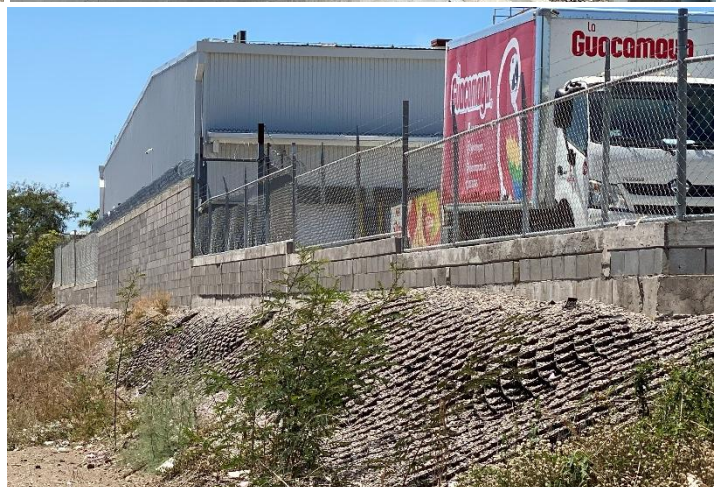
Vistas diversas, del exterior de la Edificación, actualmente.
