## DICTAMEN TECNICO ESTRUCTURAL DE INSPECCIÓN VISUAL

### LEY MAYOREO ABASTOS (#2045)

Calle Cuarta, S/N, Mercado de Abastos,  
CP. 80299, Culiacán, Sinaloa.

**15 DE MAYO DE 2026**

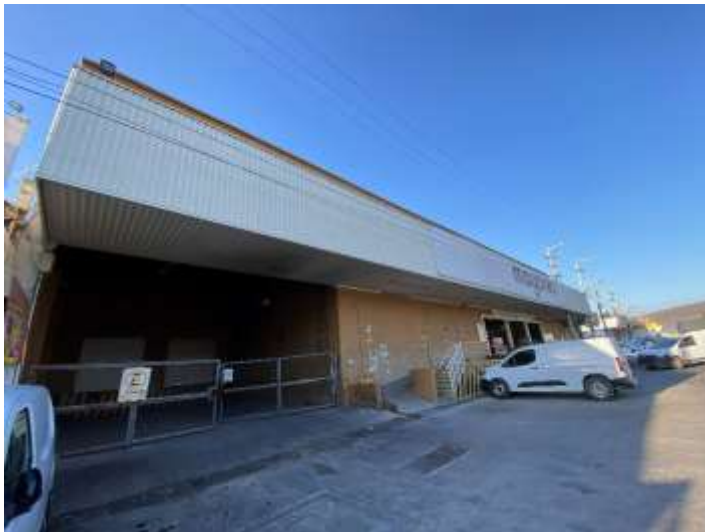
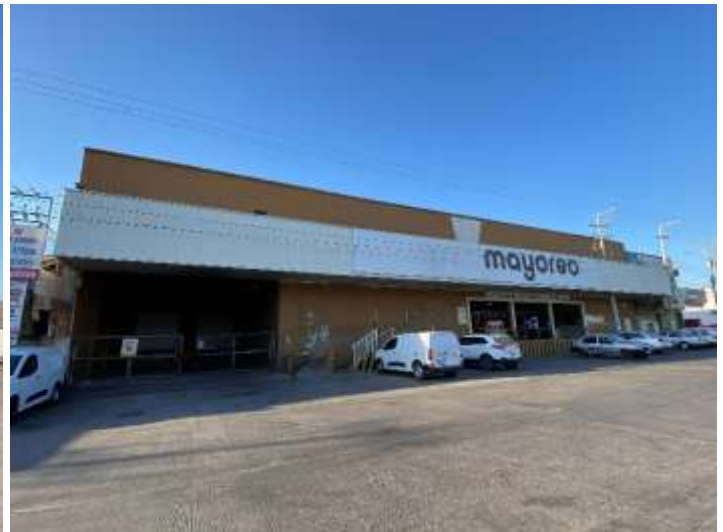
**Vistas del exterior de la Edificación, actualmente.**
