## DICTAMEN TECNICO ESTRUCTURAL DE INSPECCIÓN VISUAL

### LEY MAYOREO CULIACÁN

Blvd. República del Brasil, Infonavit Humaya,  
CP. 80020, Culiacán, Sinaloa.

**11 DE MAYO DE 2026**

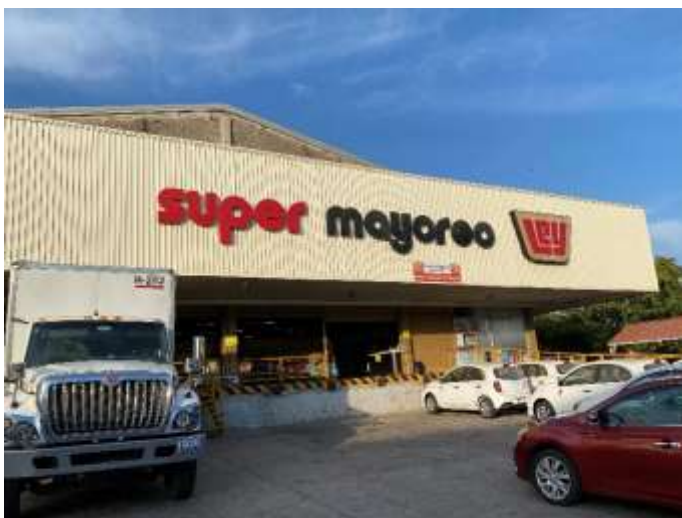
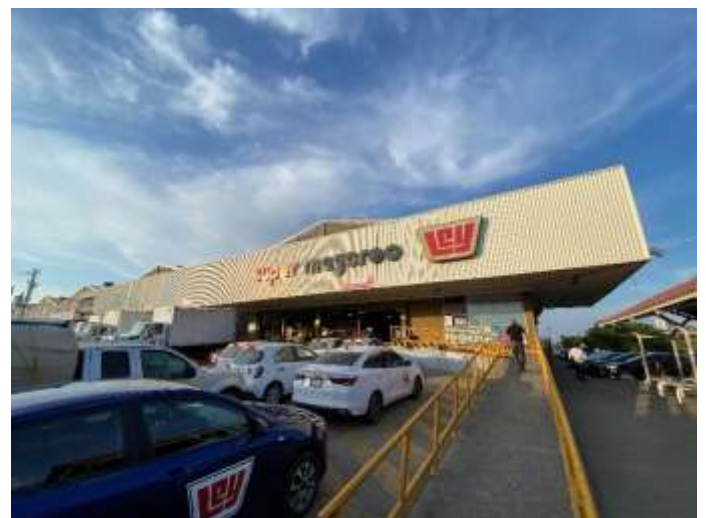
Vistas del exterior de la Edificación, actualmente.

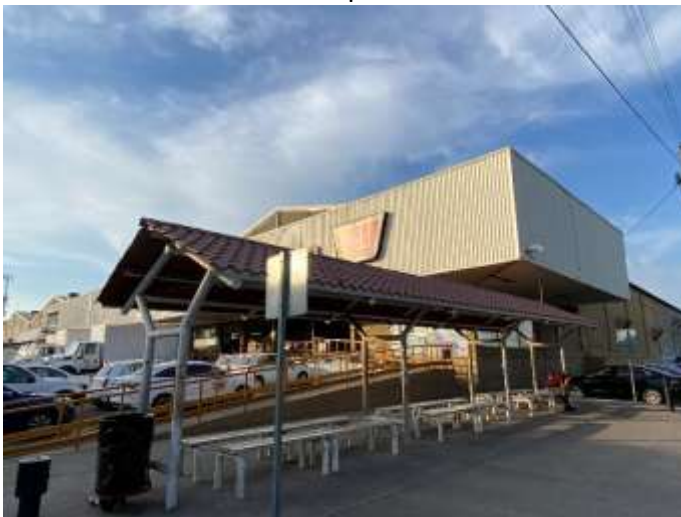
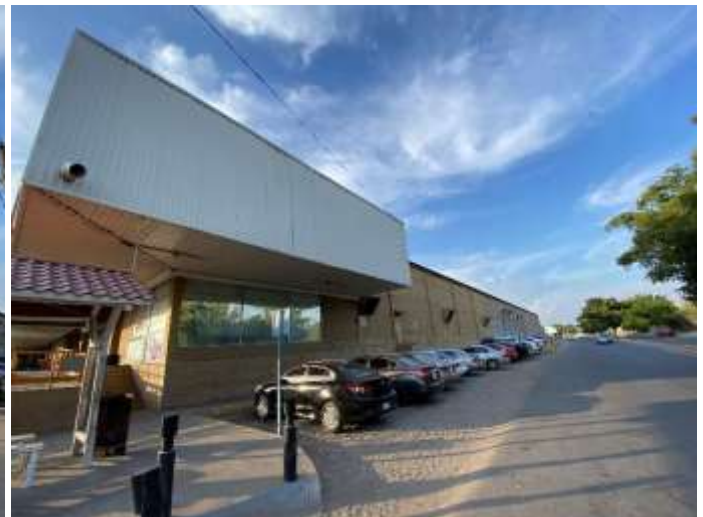
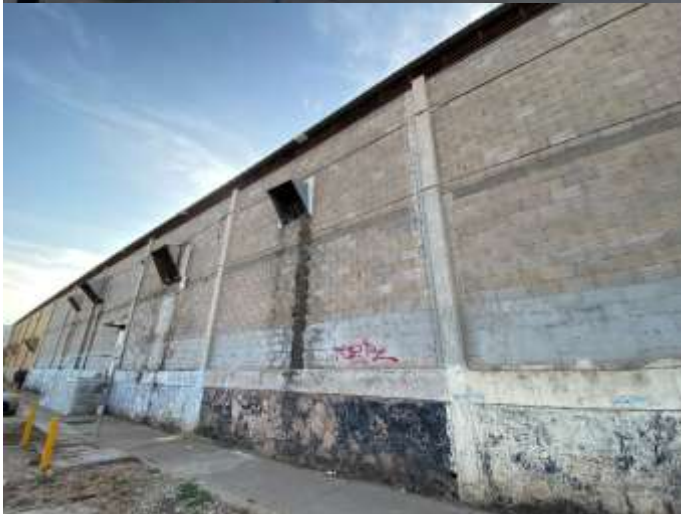
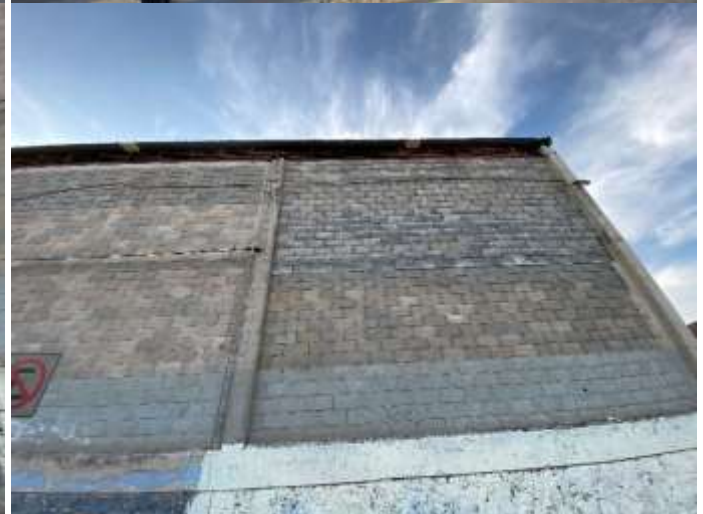
>En lo general, no se aprecian fallas estructurales, ni tampoco deterioros. Durante la inspección visual, pusimos máxima atención, a los elementos que, por su ubicación, pueden ser más propensos a sufrir deterioros prematuros por humedad, y hasta la fecha, no existe evidencia de ello.

A continuación, mostramos algunas fotografías representativas de la inspección estructural, que fueron recabadas en nuestra inspección física, el día **11 Mayo de 2026**. Además de este informe de inspección, se hace entrega de una carpeta comprimida digital, con todas las fotografías que fueron recabadas como evidencia durante el recorrido de inspección estructural.
