## DICTAMEN TECNICO ESTRUCTURAL DE INSPECCIÓN VISUAL

### **SUPER LEY EXPRESS PLAZA MENDOZA (#1366)**

Carretera Guamuchil-Angostura, Esq. con Narciso Mendoza,  
Col. Centro, CP. 81400, Angostura, Sinaloa.

**25 DE MAYO DE 2026**

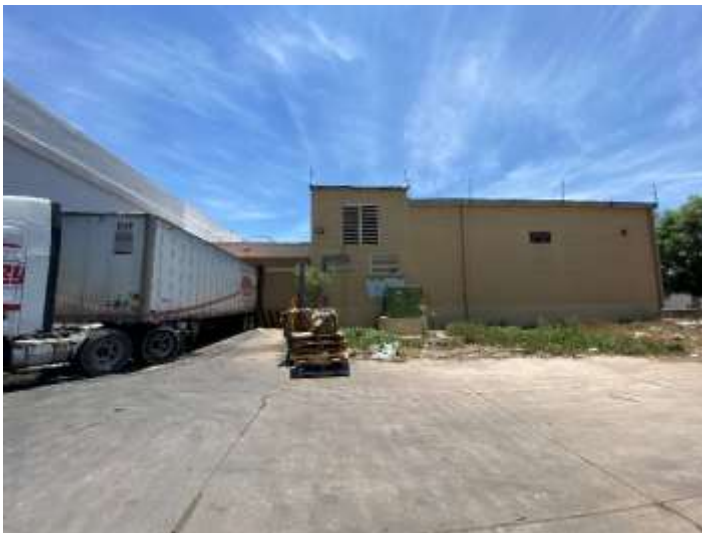
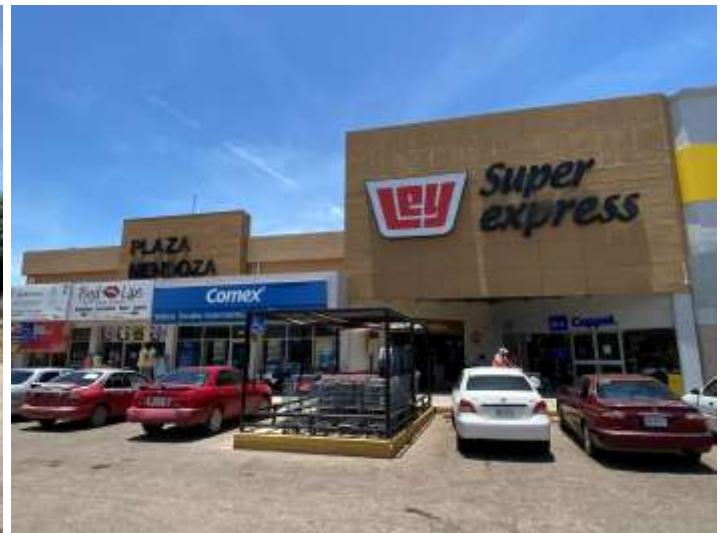
Vistas del exterior de la Edificación, actualmente.

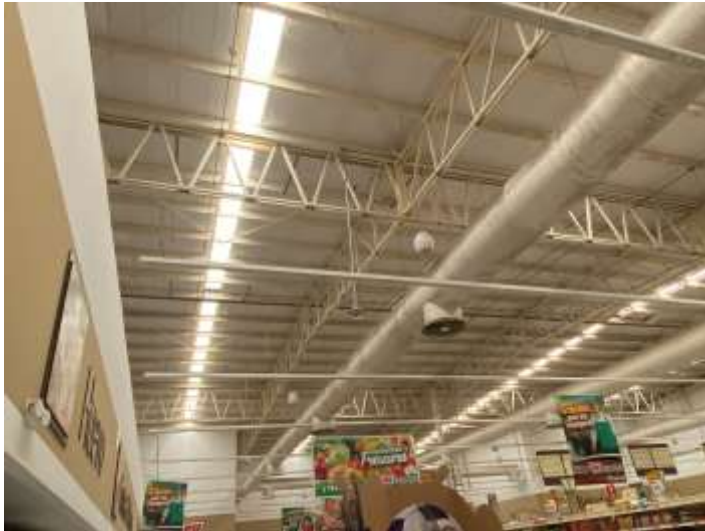
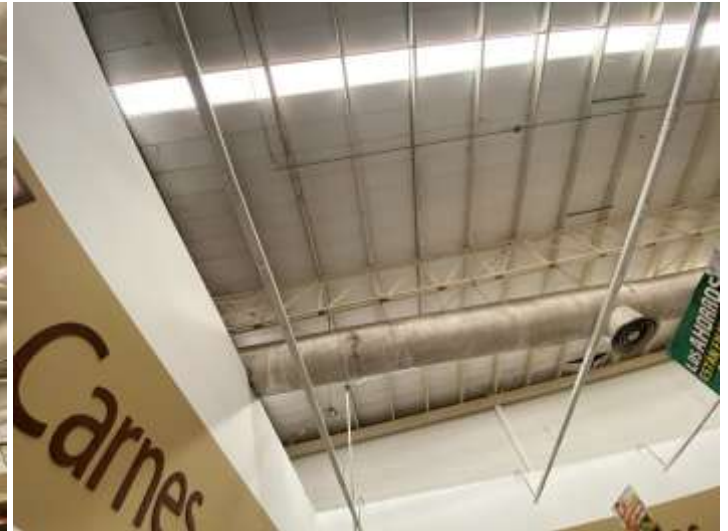
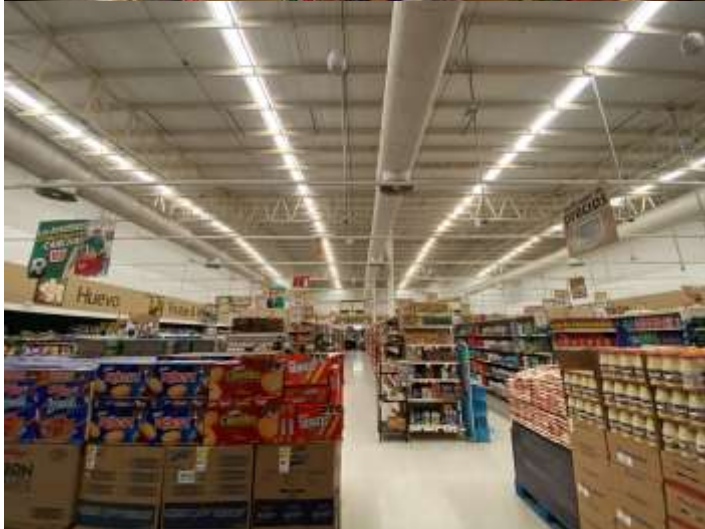
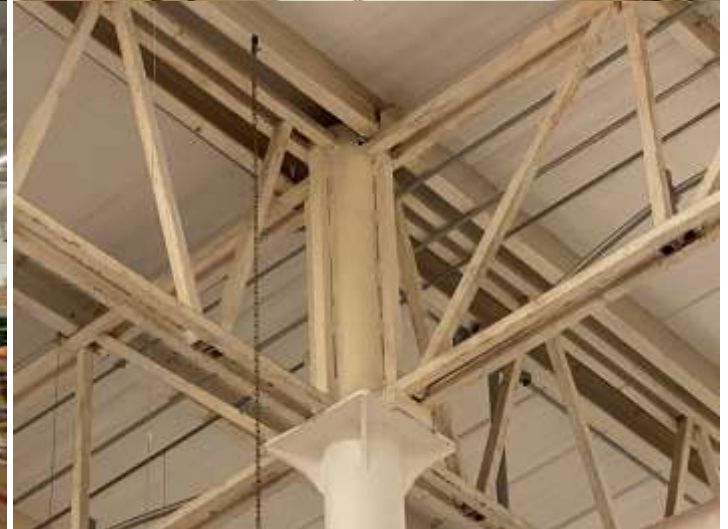
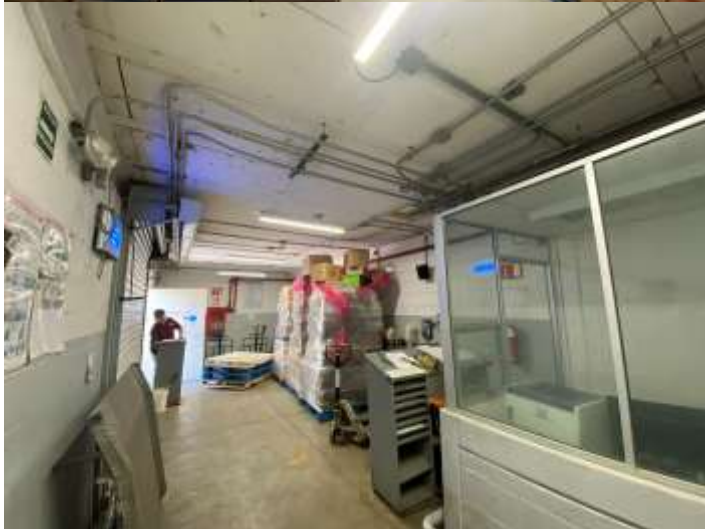
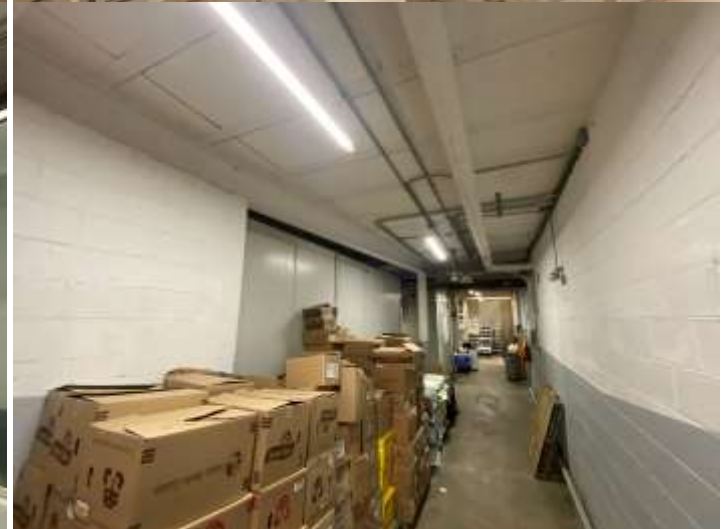
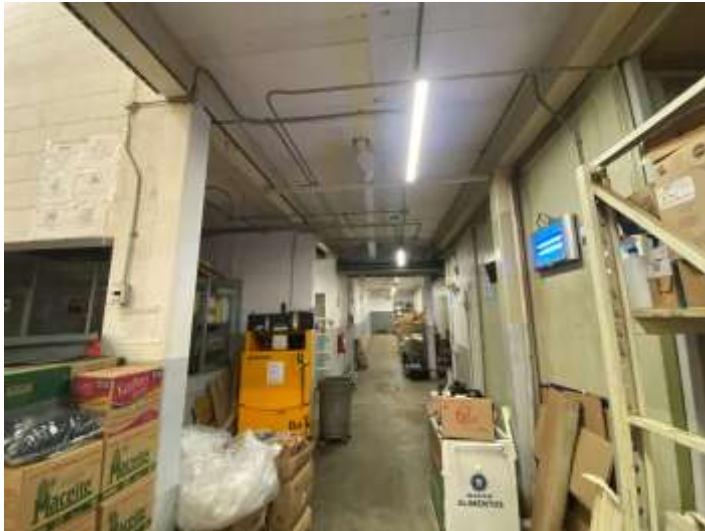
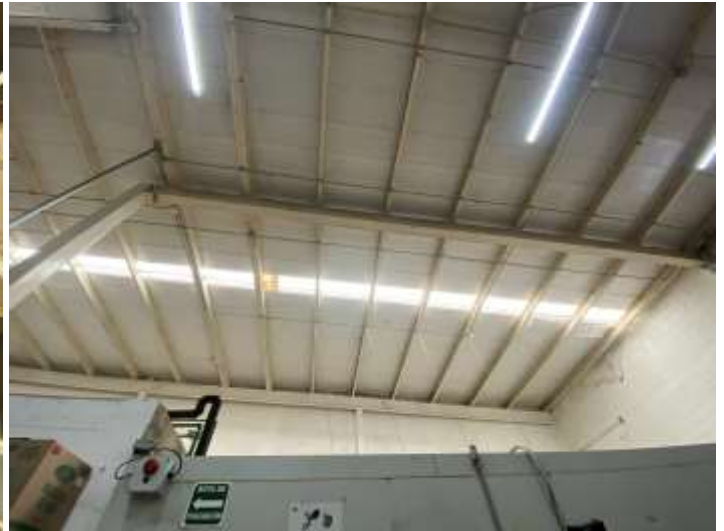
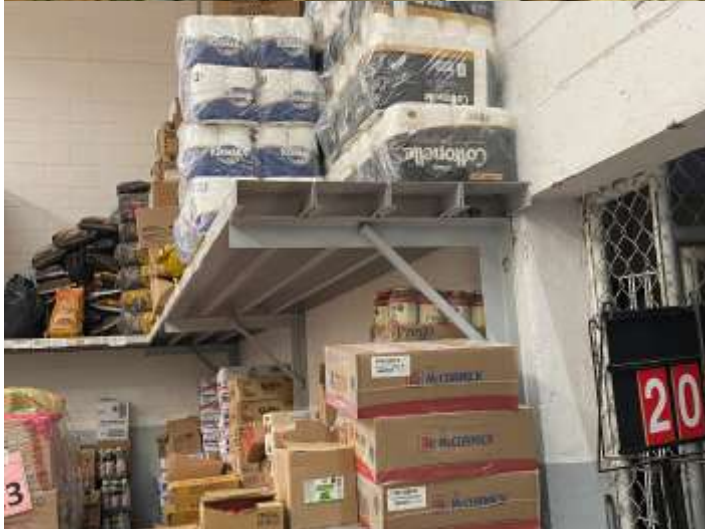
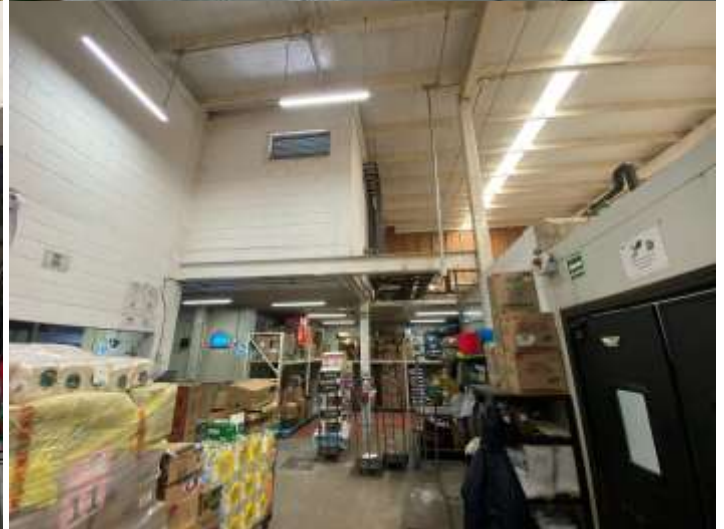
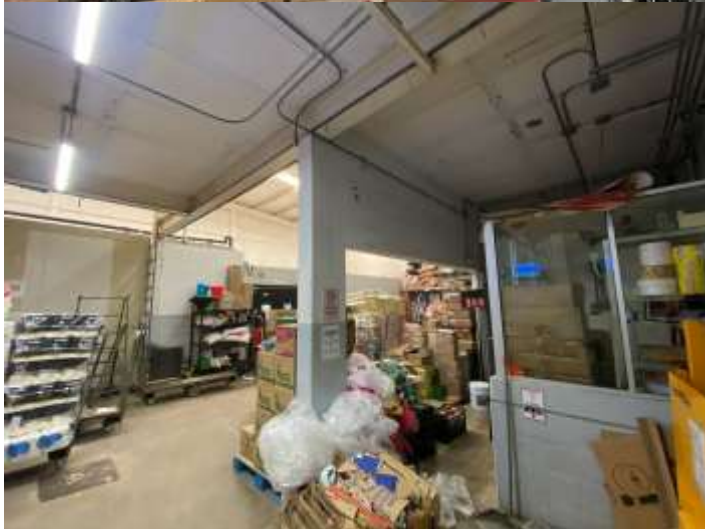
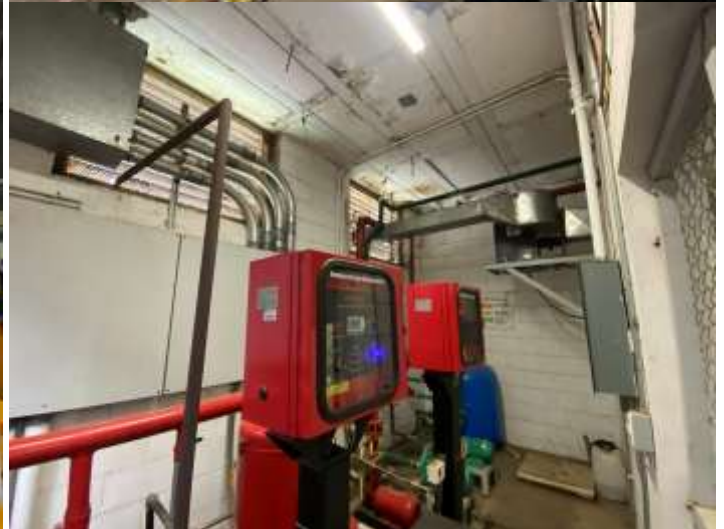
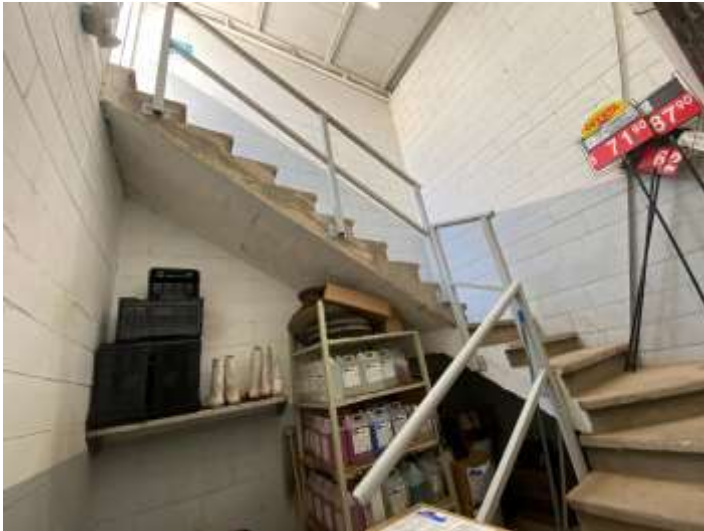
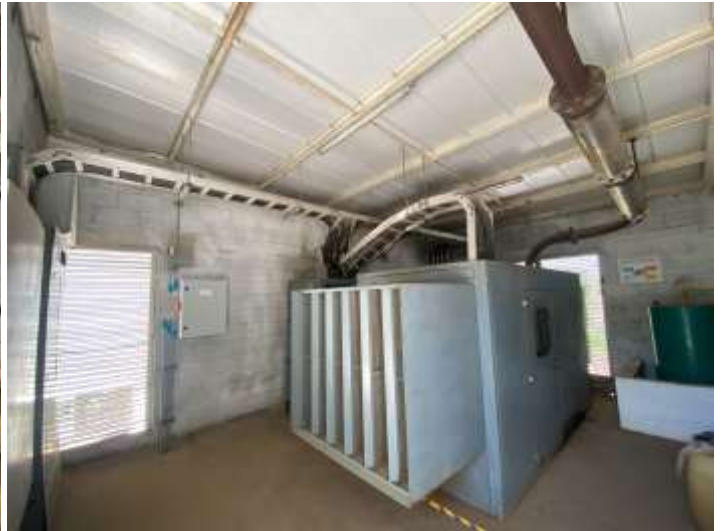
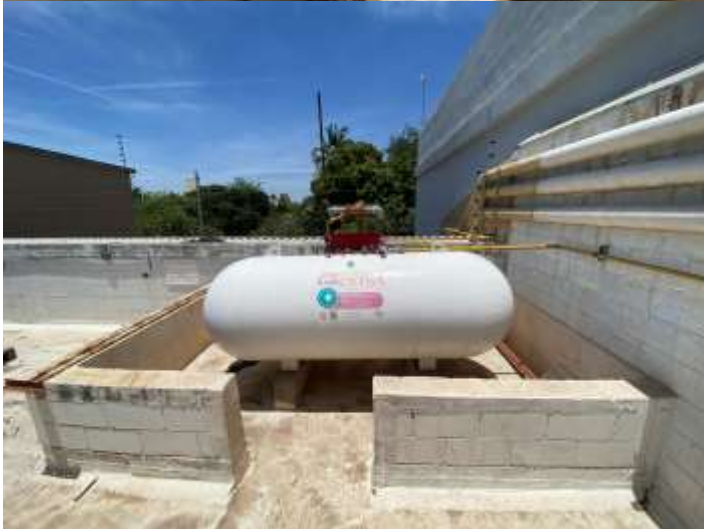
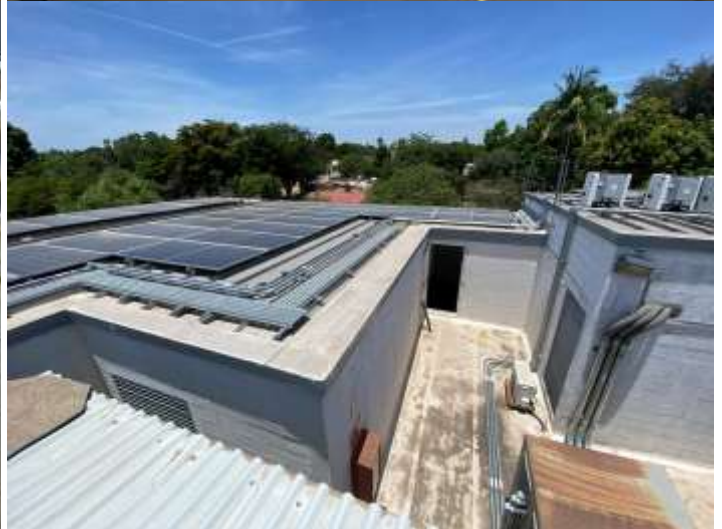
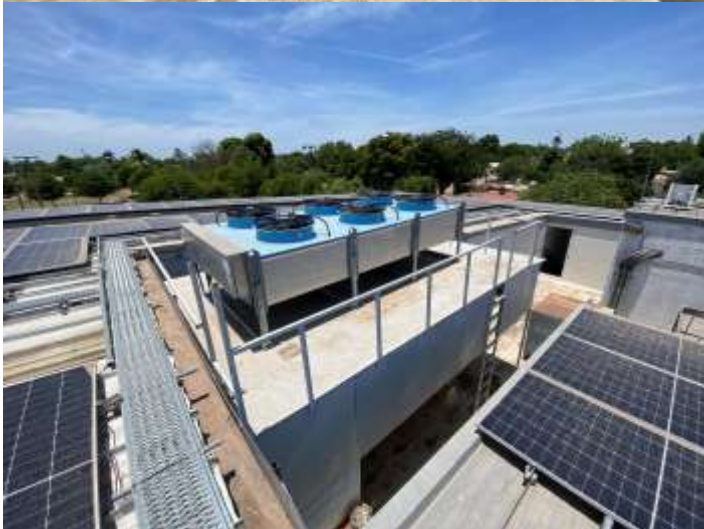
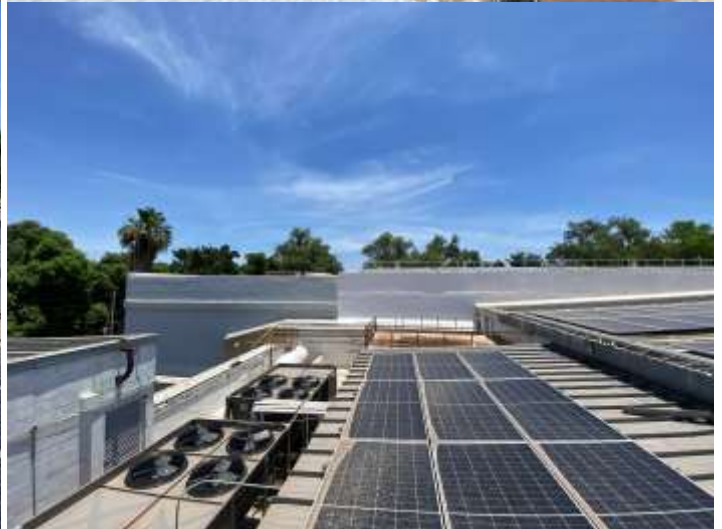
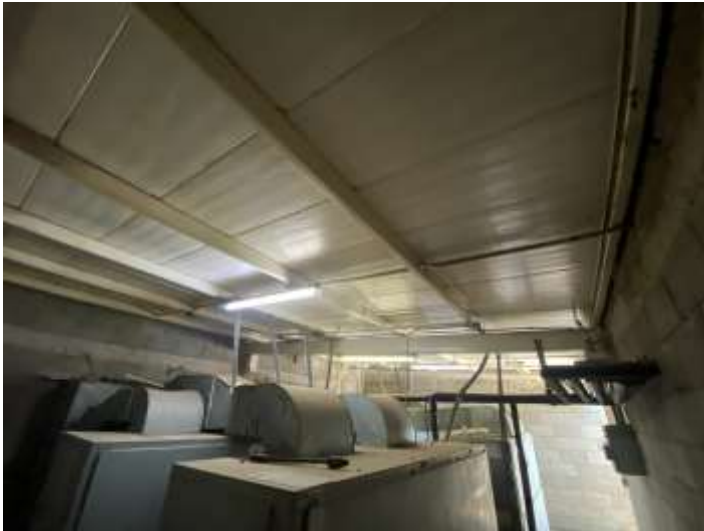
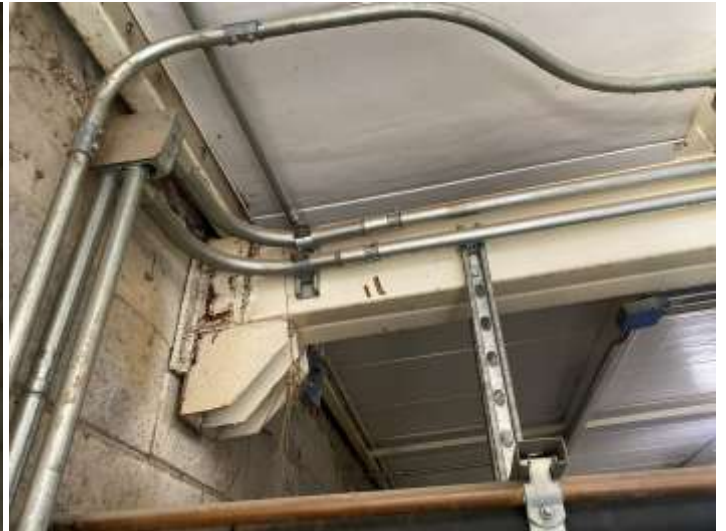
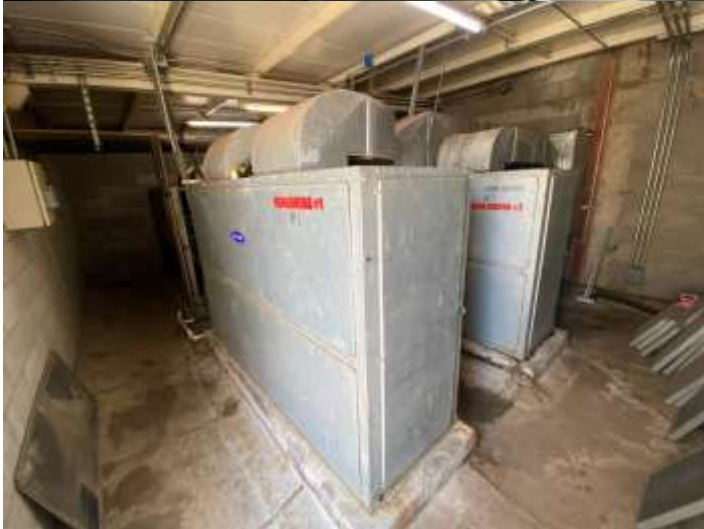
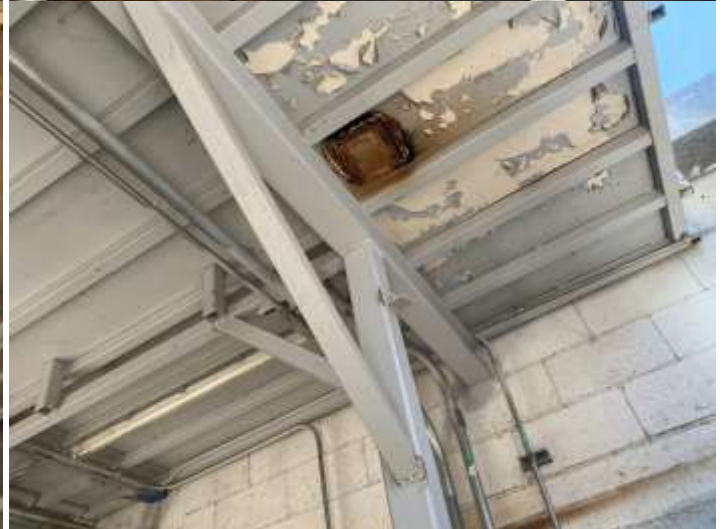
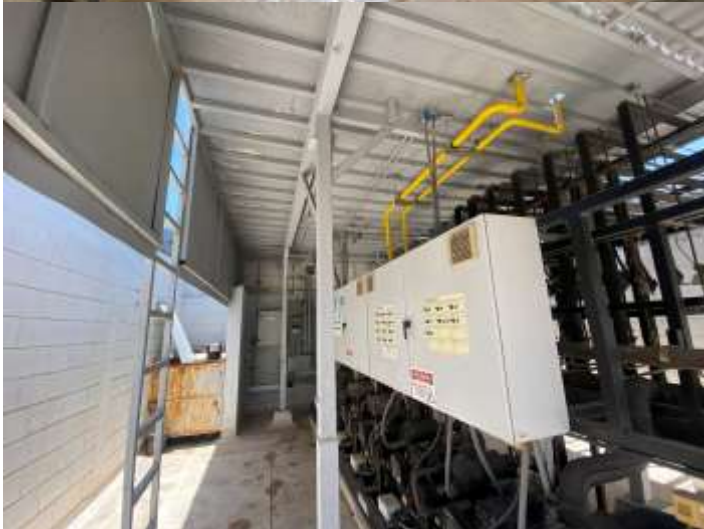
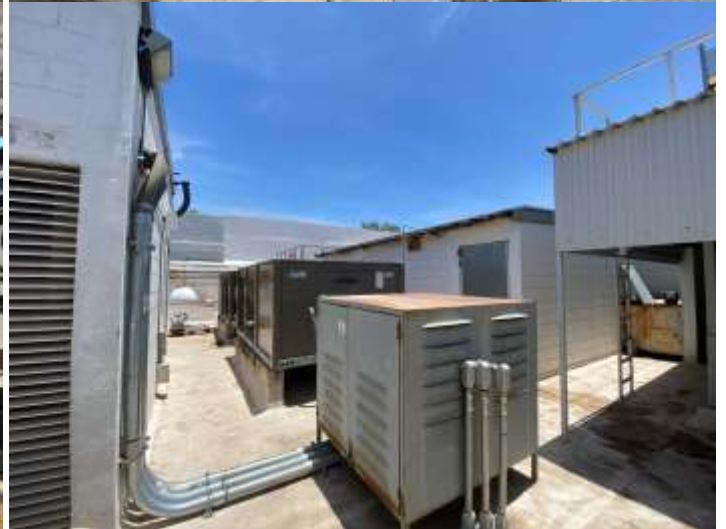
>En lo general, no se aprecian fallas estructurales, ni tampoco deterioros, ya que aún cuando esta edificación cuenta con diversos años operando, se le han dado mantenimientos preventivos adecuados, que preservan un estado adecuado en materia de seguridad estructural.

>Durante la inspección visual, pusimis máxima atención, a los elementos que, por su ubicación, pueden ser más propensos a sufrir deterioros prematuros por humedad, y hasta la fecha, no existe evidencia de ello.

A continuación, mostramos algunas fotografías representativas de la inspección estructural, que fueron recabadas en nuestra inspección física, el día **24 de Mayo de 2026**. Además de este informe de inspección, se hace entrega de una carpeta comprimida digital, con todas las fotografías que fueron recabadas como evidencia durante el recorrido de inspección estructural.
